Asbestinventarisatetest

Schoolstraat 12/2, 3910 Pelt

Attestnummer : 20260511-000271.000

Zone 1: appartement bus 2

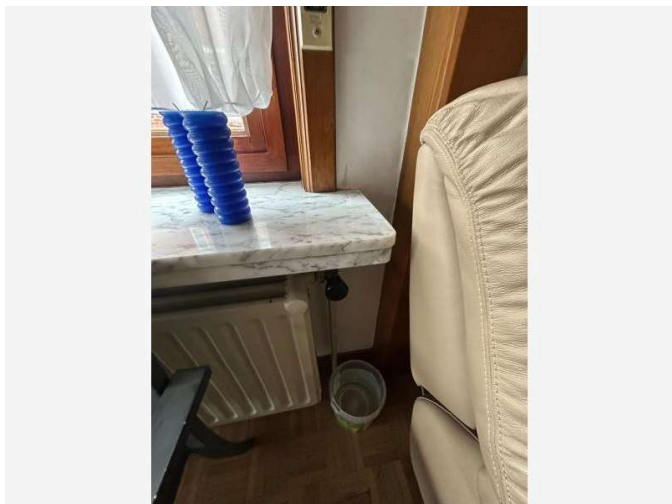
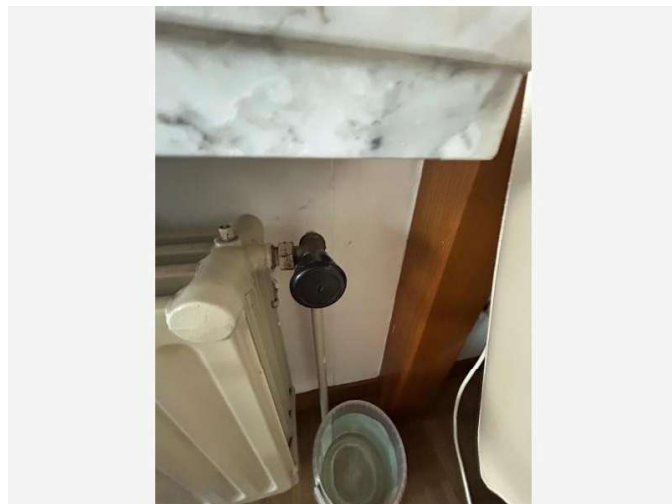
Eindbeoordeling materiaalrisico	Verhoogd materiaalrisico en/of verhoogde kans op vezelvrijgave
---------------------------------	--

Gebondenheid	Categorie 1: hechtgebonden in oorsprong
Asbestsoort (vezeltype)	Crocidoliet aanwezig
Asbestconcentratie	Laag (< 50%)
Afschermingsgraad van het gehele materiaal	Geheel of deels vrij aan de binnenlucht, maar geen contact met binnenluchtstromen
Toestand van het materiaal	Licht beschadigd, licht verweerd. Intacte calciumsilicaatplaat of materiaal met categorie 3-gebondenheid

Beschrijving	draaiknop verwarming
Omgeving	Binnen
Primaire drager	HVAC infrastructuur en uitrusting
Asbestmateriaal	Plaat, paneel, tablet - Type Bakeliet
Bindmiddel van asbestmateriaal	Kunststof of -hars
Gebondenheid op basis van bindmiddel	Hecht
Hoeveelheid (oppervlakte - dikte - aantal)	<ul style="list-style-type: none">• 0,01 m² - 1,00 cm - 1 stuk
Totaal volume	< 0,001 m ³
Eenvoudig bereikbaar	Ja
Bevestigingswijze	<ul style="list-style-type: none">• Geschroefd
Identificatiemethode	<p>De asbestdeskundige beoordeelt het materiaal als asbestverdacht en dus asbesthoudend, en dit zonder monstername.</p> <p>Motivatie: De monstername brengt andere schade aan dan schade die inherent is aan de monstername.</p>
Destructieve handeling voor identificatie	Nee
Opmerking	De hoeveelheid is een zo nauwkeurig mogelijke opmeting. Hieraan kunnen evenwel geen rechten worden ontleend.

Verwijderen

- Zorg voor een veilig beheer. Vermijd het beschadigen van het asbestmateriaal. Controleer de toestand jaarlijks op wijzigingen.
- Voer bijkomende staalname(s) uit.

- Eenvoudige handelingen: mag via doe-het-zelf of door werknemer(s) met opleidingsattest eenvoudige handelingen
Eenvoudige handelingen: mag via doe-het-zelf of door werknemer(s) met opleidingsattest eenvoudige handelingen
Deze toepassing kan door een aannemer die over een opleidingsattest eenvoudige handelingen beschikt of door een particulier (doe-het-zelf), verwijderd worden indien er geen verhoogd risico op vrijgave van asbestvezels (max. concentratie 0,01 vezels/cm³ - CODEX Art. VI.3-54) ontstaat en de toepassing voorafgaand

wordt gefixeerd/bevochtigd; de individuele elementen zonder machinale werktuigen (boormachine, slijpschijf, hogedrukreiniger,...) en zonder breken of gooien een voor een losgemaakt worden; en ten slotte dubbel en luchtdicht verpakt weggevoerd worden naar een erkend afvalpunt (recyclagepark).

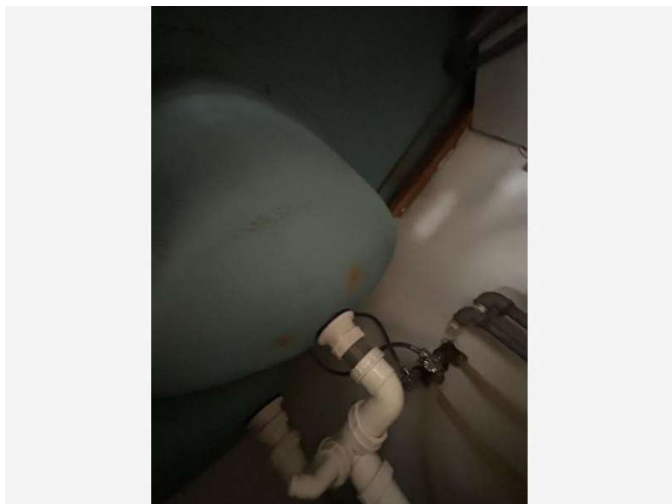
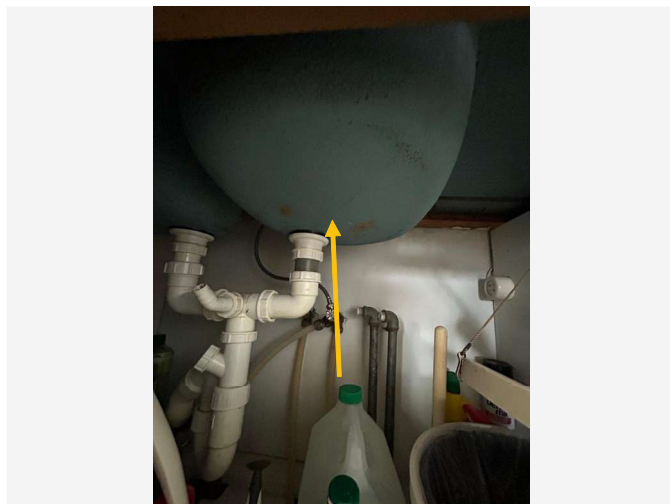
Eindbeoordeling materiaalrisico	Verhoogd materiaalrisico en/of verhoogde kans op vezelvrijgave
---------------------------------	--

Gebondenheid	Categorie 1: hechtgebonden in oorsprong
Asbestsoort (vezeltype)	Amfibool aanwezig, uitgezonderd crocidoliet
Asbestconcentratie	Laag (< 50%)
Afschermingsgraad van het gehele materiaal	Geheel of deels vrij aan de binnenlucht, maar geen contact met binnenluchtstromen
Toestand van het materiaal	Matig beschadigd, matig verweerd

Beschrijving	coating spoelbak
Omgeving	Binnen
Primaire drager	Sanitaire infrastructuur en uitrusting (toe- en afvoer)
Asbestmateriaal	In-situ afwerkingslagen - Verf, coating
Bindmiddel van asbestmateriaal	Kunststof of -hars
Gebondenheid op basis van bindmiddel	Hecht
Hoeveelheid (oppervlakte - aantal)	<ul style="list-style-type: none">• 0,04 m² - 1 stuk
Totale oppervlakte	0,04 m ²
Eenvoudig bereikbaar	Ja
Bevestigingswijze	<ul style="list-style-type: none">• Verlijmd, ingegoten, versmeerd
Identificatiemethode	<p>De asbestdeskundige beoordeelt het materiaal als asbestverdacht en dus asbesthoudend, en dit zonder monstername.</p> <p>Motivatie: De monstername brengt andere schade aan dan schade die inherent is aan de monstername.</p>
Destructieve handeling voor identificatie	Nee
Opmerking	De hoeveelheid is een zo nauwkeurig mogelijke opmeting. Hieraan kunnen evenwel geen rechten worden ontleend.

Verwijderen

- Zorg voor een veilig beheer. Vermijd het beschadigen van het asbestmateriaal. Controleer de toestand jaarlijks op wijzigingen.
- Voer bijkomende staalname(s) uit.

- Eenvoudige handelingen: mag via doe-het-zelf of door werknemer(s) met opleidingsattest eenvoudige handelingen
Eenvoudige handelingen: mag via doe-het-zelf of door werknemer(s) met opleidingsattest eenvoudige handelingen
Deze toepassing kan door een aannemer die over een opleidingsattest eenvoudige handelingen beschikt of door een particulier (doe-het-zelf), verwijderd worden indien er geen verhoogd risico op vrijgave van asbestvezels (max. concentratie 0,01 vezels/cm³ - CODEX Art. VI.3-54) ontstaat en de toepassing voorafgaand

wordt gefixeerd/bevochtigd; de individuele elementen zonder machinale werktuigen (boormachine, slijpschijf, hogedrukreiniger,...) en zonder breken of gooien een voor een losgemaakt worden; en ten slotte dubbel en luchtdicht verpakt weggevoerd worden naar een erkend afvalpunt (recyclagepark).

Men hoort de spoelbak in zijn geheel te verwijderen.

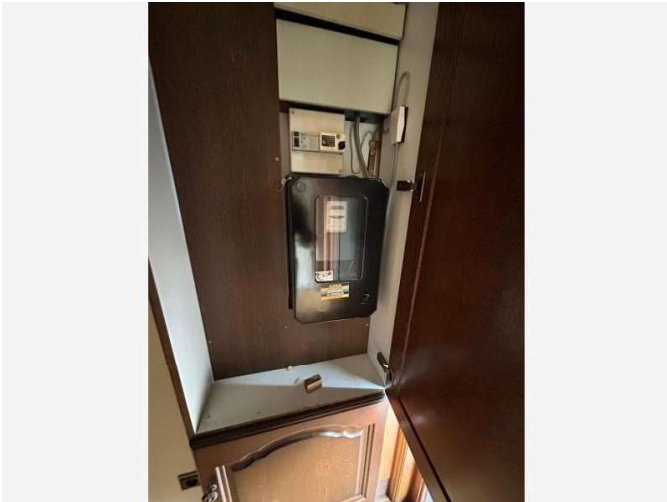
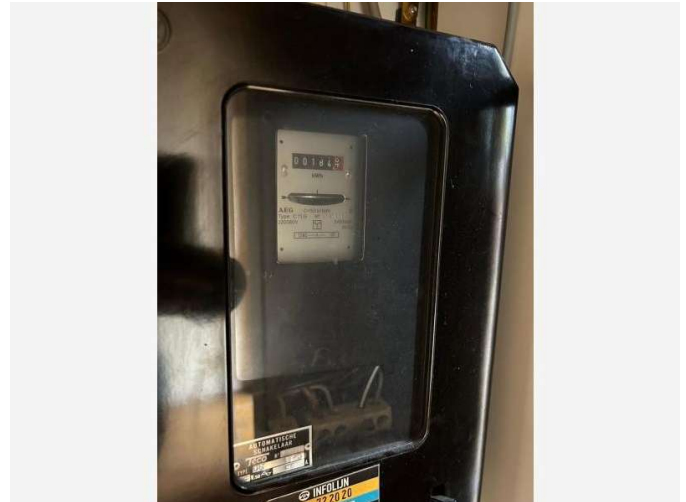
Verwijdering door netbeheerder, eigendom van netbeheerder

Laag materiaalrisico en/of verlaagde kans op vezelvrijgave

Gebondenheid	Categorie 1: hechtgebonden in oorsprong
Asbestsoort (vezeltype)	Crocidoliet aanwezig
Asbestconcentratie	Laag (< 50%)
Afschermingsgraad van het gehele materiaal	Niet-stootvaste afscherming
Toestand van het materiaal	Licht beschadigd, licht verweerd. Intacte calciumsilicaatplaat of materiaal met categorie 3-gebondenheid

Beschrijving	meter in bakeliet
Omgeving	Binnen
Primaire drager	Communicatie en elektrische infrastructuur en uitrusting
Asbestmateriaal	Plaat, paneel, tablet - Type Bakeliet
Bindmiddel van asbestmateriaal	Kunststof of -hars
Gebondenheid op basis van bindmiddel	Hecht
Hoeveelheid (oppervlakte - dikte - aantal)	• 0,10 m ² - 1,00 cm - 1 stuk
Totaal volume	0,001 m ³
Eenvoudig bereikbaar	Ja
Bevestigingswijze	• Geschroefd
Identificatiemethode	De asbestdeskundige beoordeelt het materiaal als asbestverdacht en dus asbesthoudend, en dit zonder monsternamen. Motivatie: De materialen behoren niet toe aan de eigenaar voor wie de asbestdeskundige de asbestinventaris uitvoert.
Destructieve handeling voor identificatie	Nee
Opmerking	De materialen behoren niet toe aan de eigenaar voor wie de asbestdeskundige de asbestinventaris uitvoert.

Zorgvuldig beheren

- Zorg voor een veilig beheer. Vermijd het beschadigen van het asbestmateriaal. Controleer de toestand jaarlijks op wijzigingen.
- Voer bijkomende staalname(s) uit.

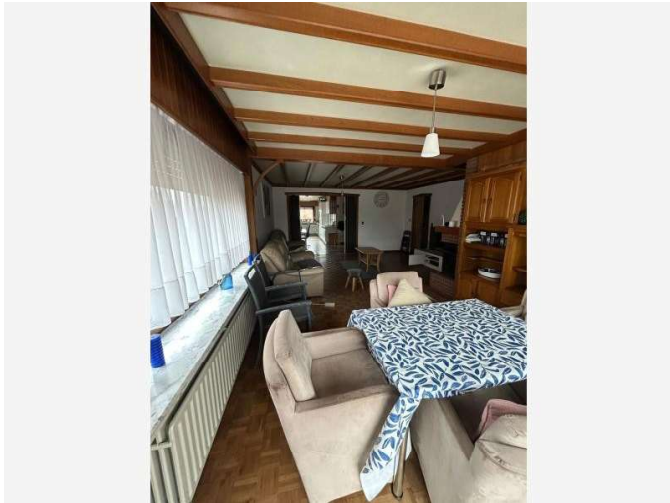
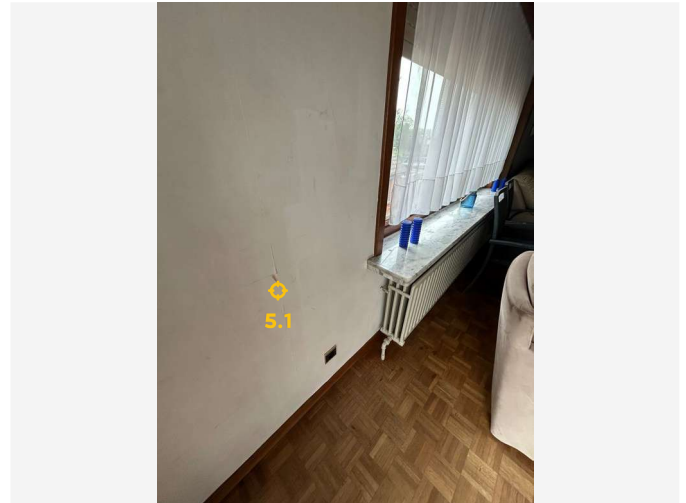
Fiche 5: pleisterwerk wanden

Geen asbest

#	Type	Referentie	Resultaat
5.1	Mengmonster	004 - MM pleister wand:	Geen asbest

Beschrijving	pleisterwerk wanden
Omgeving	Binnen
Primaire drager	Binnenwand
Bindmiddel van materiaal	Gips - kalk
Gebondenheid op basis van bindmiddel	Niet-hechtgebonden
Hoeveelheid (oppervlakte - dikte - aantal)	• 375,00 m ² - 1,00 cm - 1 stuk
Totaal volume	3,75 m ³
Identificatiemethode	Een monstername door de asbestdeskundige met laboanalyse door een asbestlabo.
Destructieve handeling voor identificatie	Nee
Opmerking	alle wanden zijn bepleisterd geen pleisterwerk aanwezig in de badkamer en het toilet (betegeld) Alsook de wand in slaapkamer 2 is niet bepleisterd, zal aangeduid worden op het plan

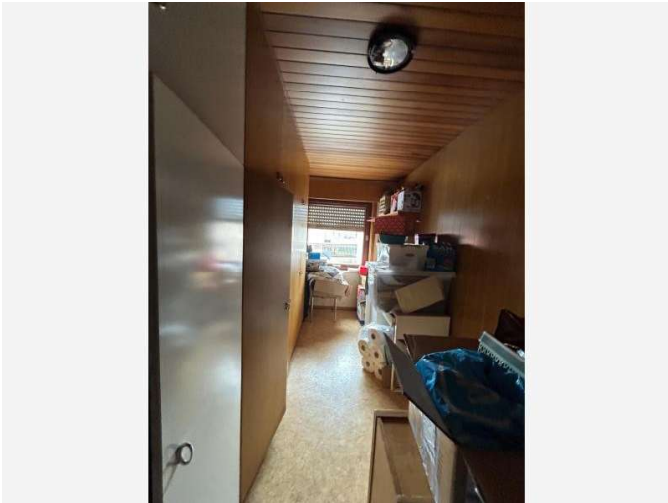
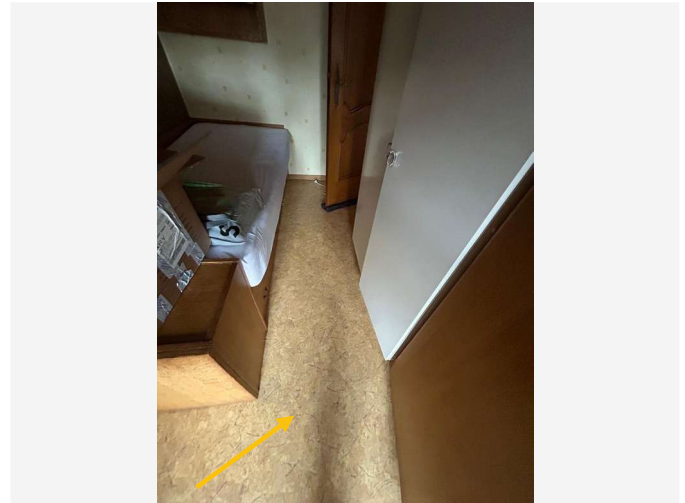
Fiche 6: Vinyl slaapkamer

Geen asbest

#	Type	Referentie	Resultaat
6.1	Puntmonster	002 - vinyl K2:	Geen asbest

Beschrijving	Vinyl slaapkamer
Omgeving	Binnen
Primaire drager	Vloer
Bindmiddel van materiaal	Kunststof of -hars
Gebondenheid op basis van bindmiddel	Hecht
Hoeveelheid (oppervlakte - aantal)	• 6,00 m ² - 1 stuk
Totale oppervlakte	6,00 m ²
Identificatiemethode	Een monstername door de asbestdeskundige met laboanalyse door een asbestlabo.
Destructieve handeling voor identificatie	Nee
Opmerking	enkel aanwezig in slaapkamer 2

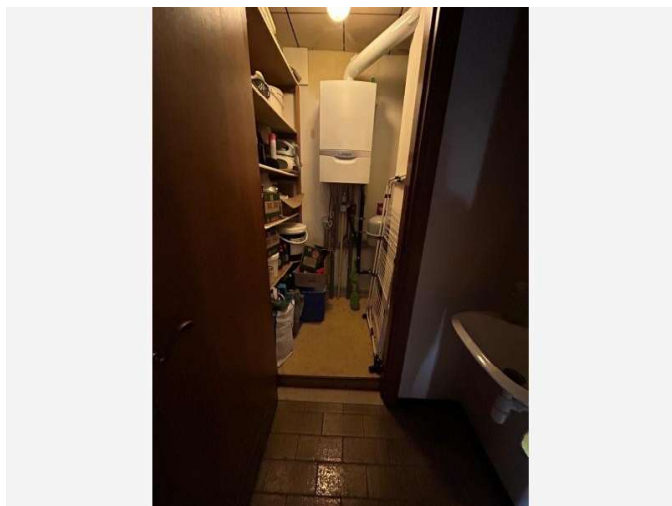
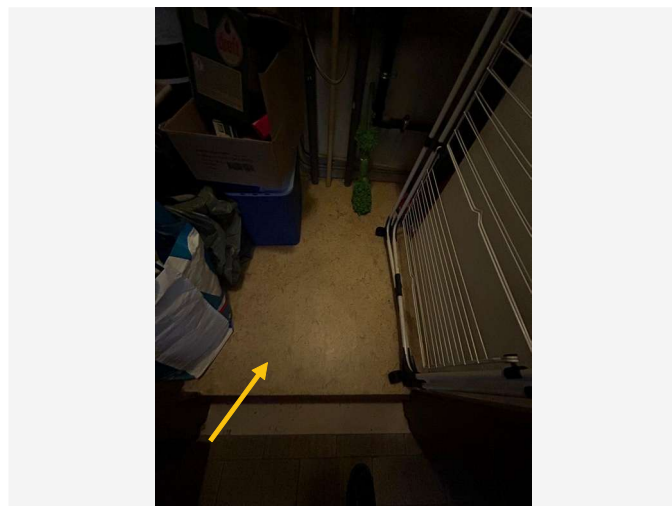
Geen asbest

#	Type	Referentie	Resultaat
7.1	Puntmonster	003 - vinyl CV:	Geen asbest

Beschrijving	vinylvloer - CV ketel
Omgeving	Binnen
Primaire drager	Vloer
Bindmiddel van materiaal	Kunststof of -hars
Gebondenheid op basis van bindmiddel	Hecht
Hoeveelheid (oppervlakte - aantal)	• 1,00 m ² - 1 stuk
Totale oppervlakte	1,00 m ²
Identificatiemethode	Een monstername door de asbestdeskundige met laboanalyse door een asbestlabo.
Destructieve handeling voor identificatie	Nee
Opmerking	vermoedelijke hoeveelheid

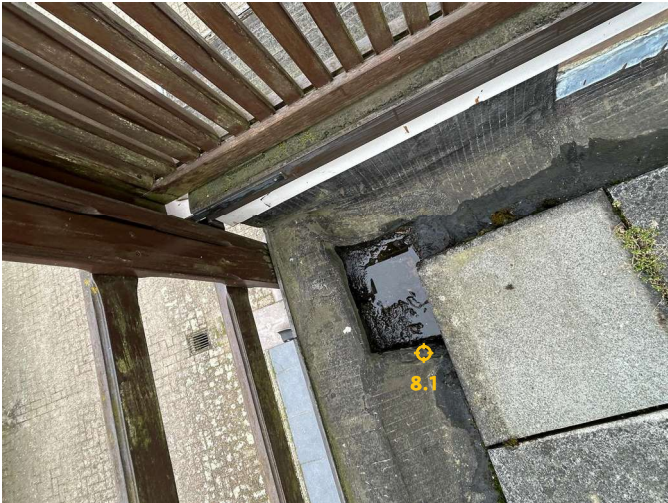
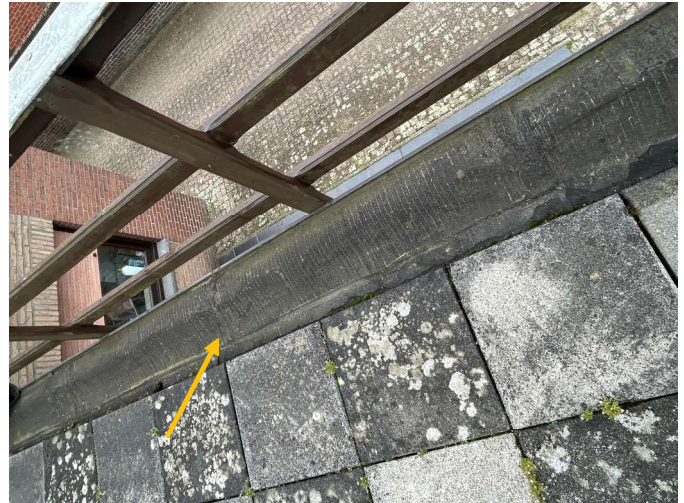
Fiche 8: roofing aan de terrassen

Geen asbest

#	Type	Referentie	Resultaat
8.1	Mengmonster	MM 001 - roofing:	Geen asbest

Beschrijving	roofing aan de terrassen
Omgeving	Buiten
Primaire drager	Balkons, loopbruggen,...
Bindmiddel van materiaal	Bitumen (roofing, teer, asfalt)
Gebondenheid op basis van bindmiddel	Hecht
Hoeveelheid (oppervlakte - aantal)	• 4,00 m ² - 1 stuk
Totale oppervlakte	4,00 m ²
Identificatiemethode	Een monstername door de asbestdeskundige met laboanalyse door een asbestlabo.
Destructieve handeling voor identificatie	Nee
Opmerking	vermoedelijke hoeveelheid.
