# Asbestinventarisat attest

't Lo 130, 3930 Hamont-Achel

Attestnummer : 20260729-000228.000

Uitgegeven op : 29.07.2026

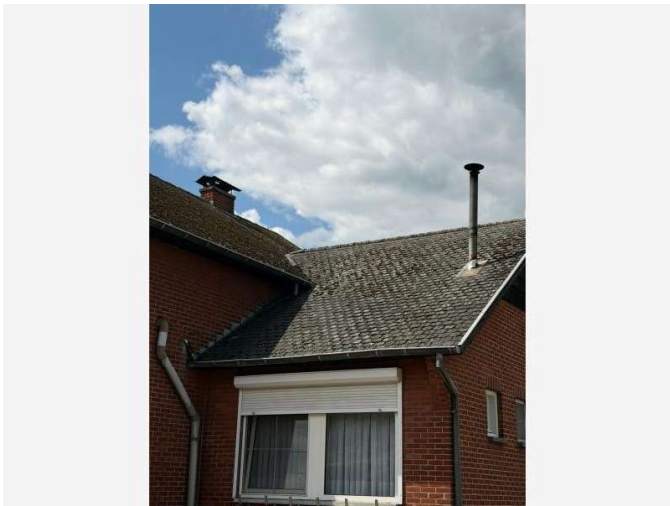
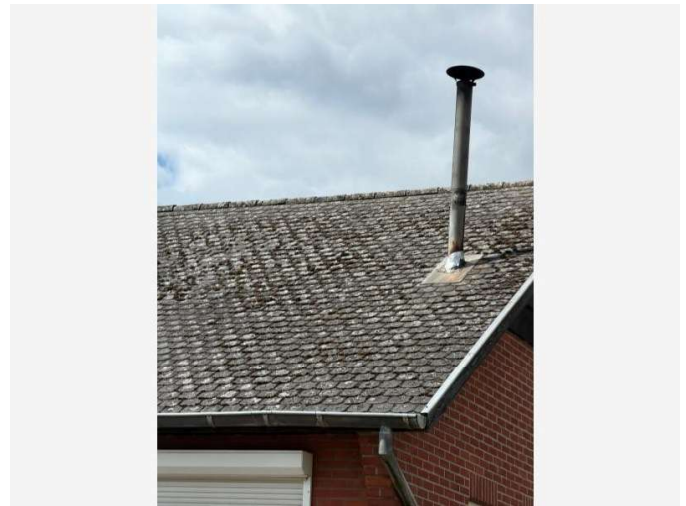
| Eindbeoordeling materiaalarisico | Hoog materiaalarisico en/of hoge kans op vezelvrijgave |

| Asbestsoort (vezeltype) | Crocidoliet aanwezig |
| Toestand van het materiaal | Matig beschadigd, matig verweerd |

| Beschrijving | leien op het dak |
| Eenvoudig bereikbaar | Nee <ul style="list-style-type: none"><li>• Verwijdering tast de bouwkundige integriteit aan.</li></ul> |

**Dringend verwijderen**

- Zorg voor een veilig beheer en verwijder dit asbestmateriaal wanneer het bij werken eenvoudig bereikbaar wordt. Controleer de toestand jaarlijks op wijzigingen.
- Hemelwater dat afspoelt van asbestcement daken of gevels kan asbestdeeltjes bevatten. Gebruik het enkel voor gesloten circuits (bv. spoelen toiletten). Reinig na het vervangen van het dak of de gevel de dakgoten en regenwaterput of -ton om asbesthoudend sediment of slib te verwijderen
- Voer bijkomende staalname(s) uit.

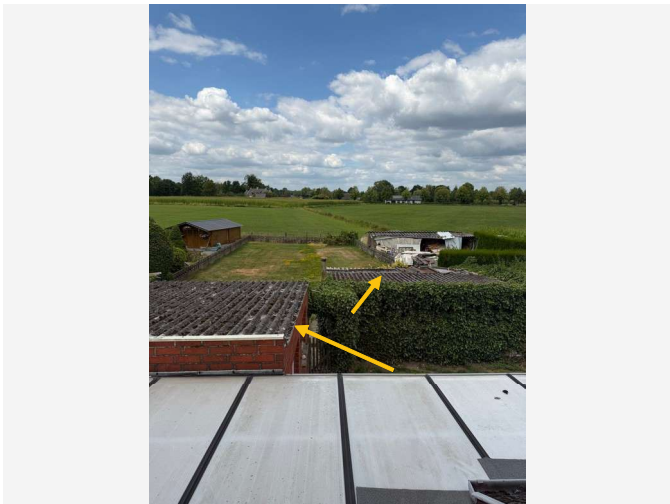
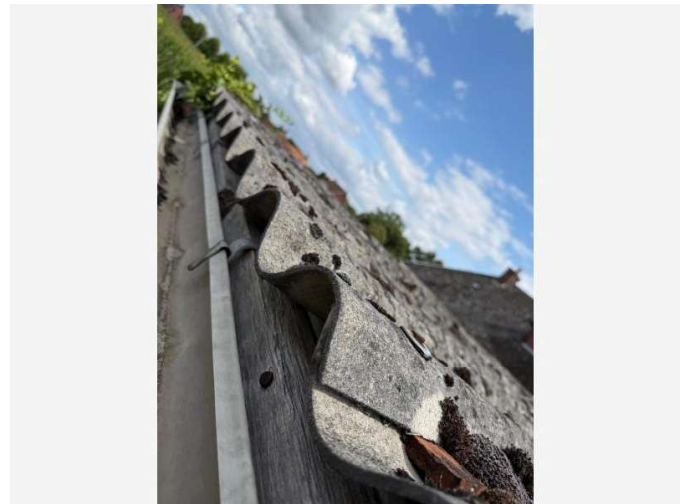
| Eindbeoordeling materiaalrisico | Hoog materiaalrisico en/of hoge kans op vezelvrijgave |

| Asbestsoort (vezeltype) | Crocidoliet aanwezig |
| Toestand van het materiaal | Matig beschadigd, matig verweerd |

| Beschrijving | golfplaten op garages |

**Dringend verwijderen**

- Verwijder dit asbestmateriaal zo snel mogelijk. Volg de toestand goed op.
- Hemelwater dat afspoelt van asbestcement daken of gevels kan asbestdeeltjes bevatten. Gebruik het enkel voor gesloten circuits (bv. spoelen toiletten). Reinig na het vervangen van het dak of de gevel de dakgoten en regenwaterput of -ton om asbesthoudend sediment of slib te verwijderen
- Voer bijkomende staalname(s) uit.

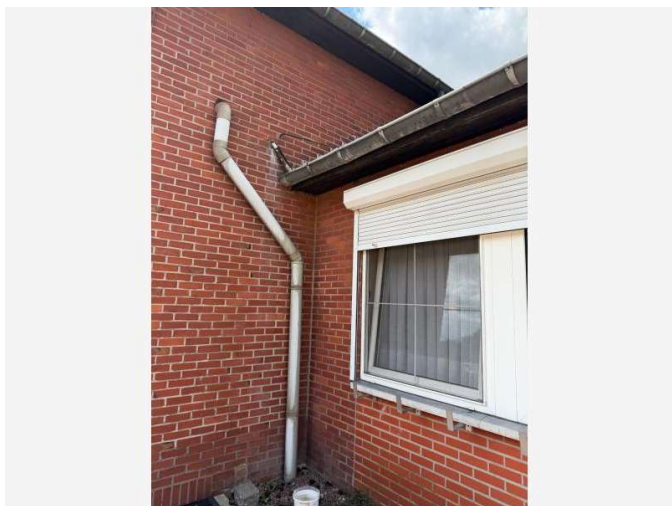
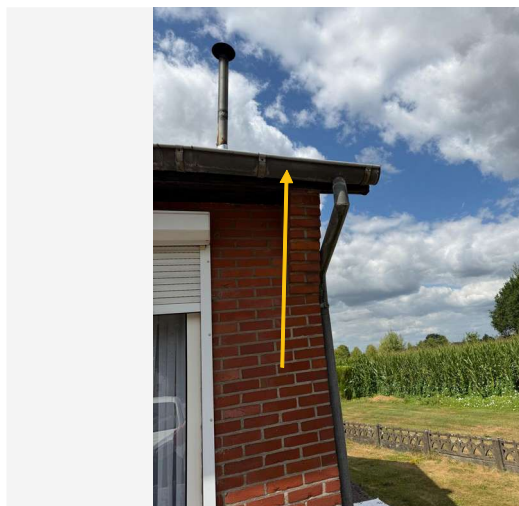
| Beschrijving | dakgoten woning en garage |
| Type resten (contaminatie) | <ul style="list-style-type: none"><li>• Stof, deeltjes &lt; 4 mm, flinters, gruis (los, opliggend)</li></ul> |
| Bron van de resten | door de regen komen er stofdeeltjes los van de leien en zo komen deze in de dakgoot terecht, hierdoor is deze gecontamineerd<br><br>Alsook de goten zijn gecontamineerd van de garage. |

**Dringend verwijderen**

- Verwijder het asbestafval.
- Voer bijkomende staalname(s) uit.

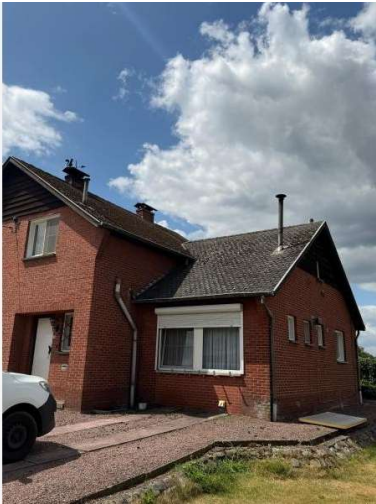
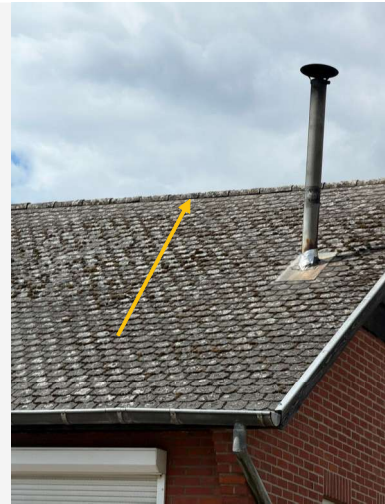
| Identificatiemethode | <p>De asbestdeskundige beoordeelt het materiaal als asbestverdacht en dus asbesthoudend, en dit zonder monstername.</p> <p>Motivatie: De monstername brengt andere schade aan dan schade die inherent is aan de monstername.</p> |

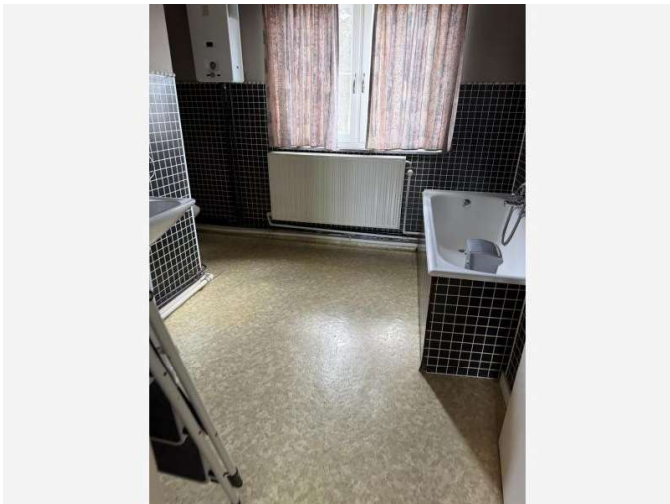
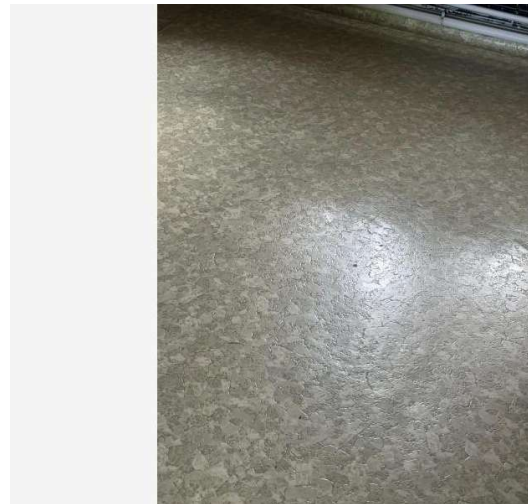
| Opmerking | dit is een zo nauwkeurige inschatting van de hoeveelheid |

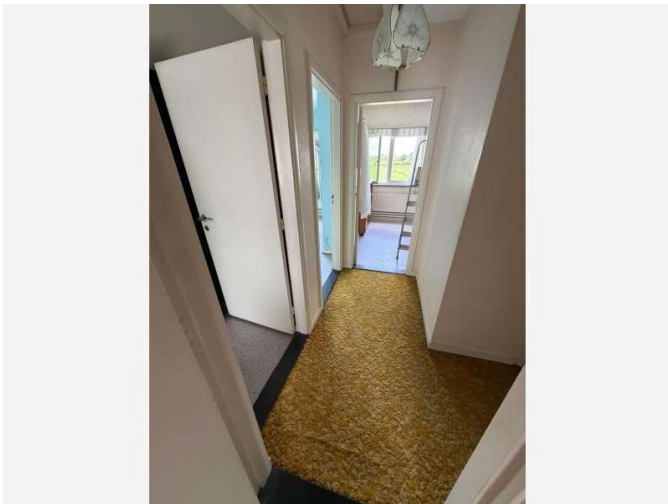
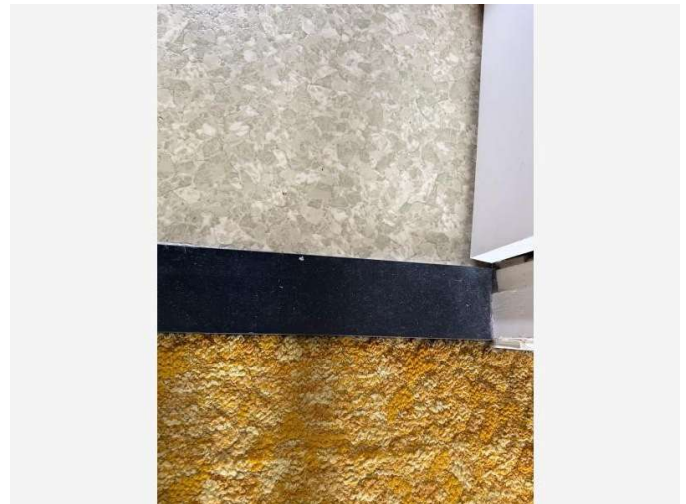
| Opmerking | er zijn nog andere vinyl vloer zeilen aanwezig op verdieping 1 , maar enkel die in de badkamer is asbestverdacht en ook asbesthoudend. |

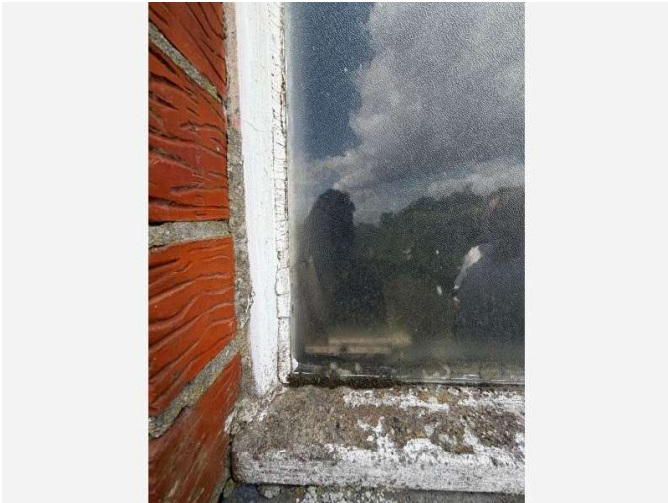
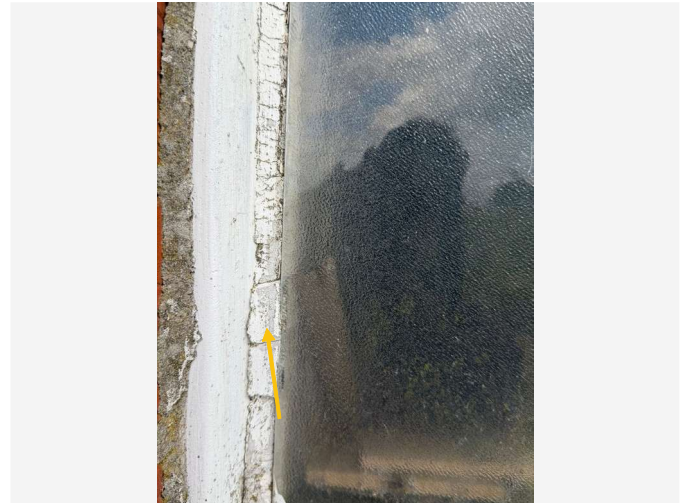
## Fiche 8: stopverf/ kit

Geen asbest

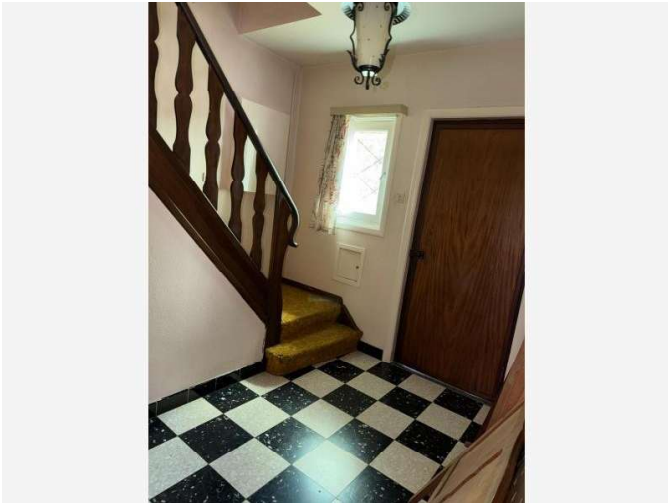
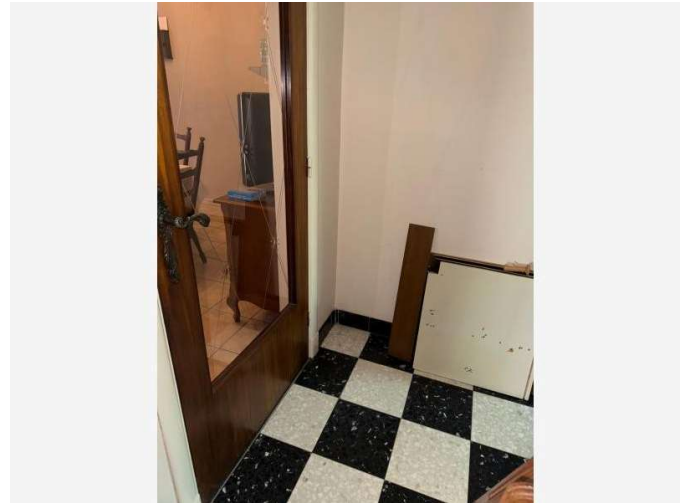
## Fiche 9: pleisterwerk wanden

Geen asbest

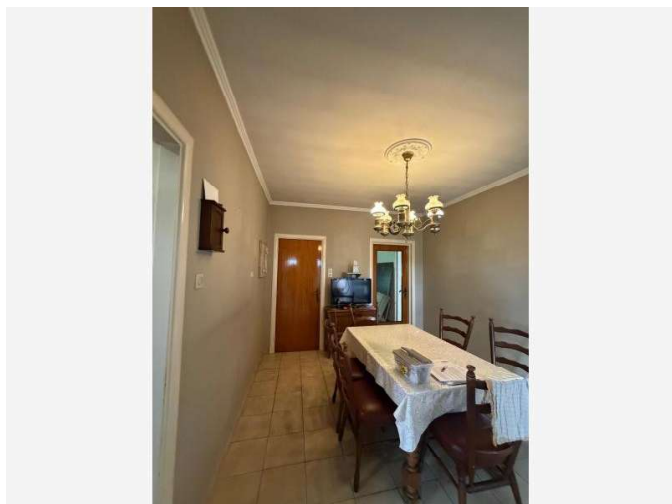
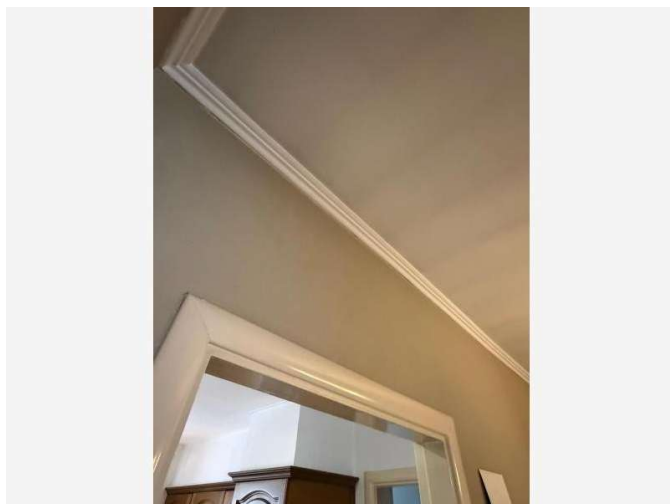
## Fiche 10: pleisterwerk plafond

Geen asbest

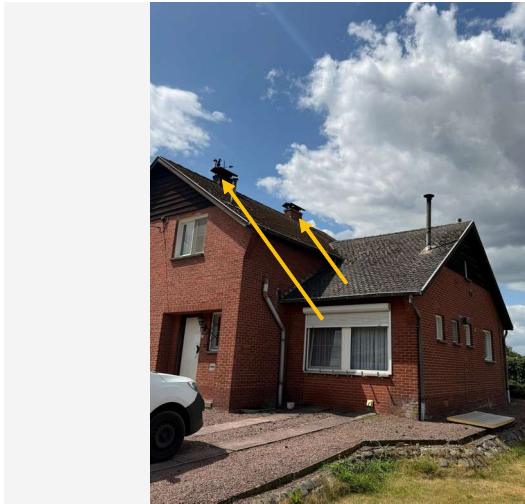
## Fiche 12: rookgaskanaal woning

| Beschrijving | Notitie | Terug te vinden op plannen |
|---|---|---|
| Fiche 12: rookgaskanaal woning | er kan mogelijks nog een asbesthoudend rookgaskanaal verwerkt zijn in de schouw , deze is momenteel niet inspecteerbaar omwille van de hoogte. | Plan 1.6: plan dak |
