# Asbestinventarisatetest

Guldenroedestraat 9, 9030 Gent

Attestnummer : 20260813-000302.000

Uitgegeven op : 13.08.2026

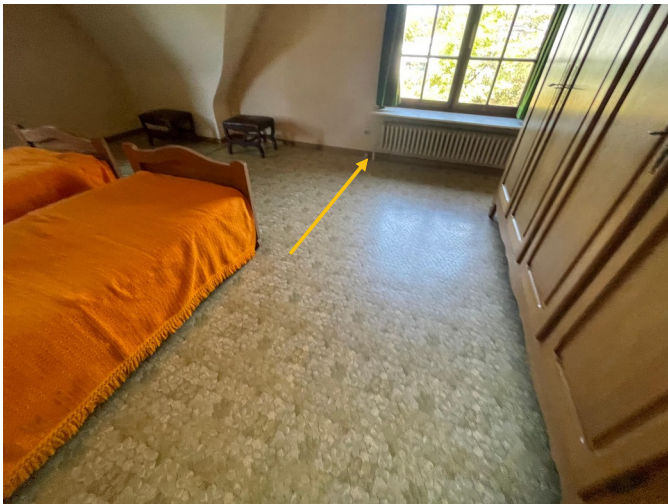
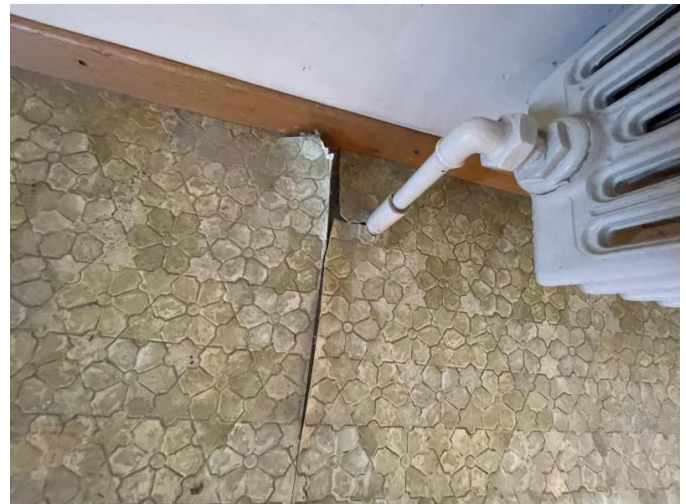
Het asbestmateriaal valt onder de mijlpaal van 2034.

| Eindbeoordeling materiaalrisico | Verhoogd materiaalrisico en/of verhoogde kans op vezelvrijgave |

| Gebondenheid | Categorie 2: niet-hechtgebonden met matrix |
| Asbestsoort (vezeltype) | Alleen chrysotiel aanwezig |
| Asbestconcentratie | Hoog ( $\geq 50\%$ ) |
| Toestand van het materiaal | Licht beschadigd, licht verweerd. Intacte calciumsilicaatplaat of materiaal met categorie 3-gebondenheid |

| # | Type | Referentie | Resultaat |
|---|---|---|---|
| 1.1 | Puntmonster | 303-B | Chrysotiel |
| 1.2 | Puntmonster | 303-K | Chrysotiel |

- Zorg voor een veilig beheer. Vermijd het beschadigen van het asbestmateriaal. Controleer de toestand jaarlijks op wijzigingen.
- Voer bijkomende staalname(s) uit.

- Hermetische zone (erkend asbestverwijderaar)  
Opgelet: indien het vloerzeil verlijmd is, valt de verwijdering van deze toepassing onder risicovolle asbestmaterialen die enkel door erkende asbestverwijderaars mogen verwijderd worden, via de techniek hermetische zone. De ondernemingen in de onderstaande link zijn erkend voor het uitvoeren van asbestverwijdering zowel met eenvoudige handelingen als volgens de hermetisch afgesloten zone, tenzij anders vermeld. Zij volgen daarbij strikte veiligheidsprocedures en gebruiken gespecialiseerd materieel:  
<https://werk.belgie.be/nl/erkenningen/erkenning-asbest-bedrijven-erkend-voor-afbraak-verwijderingswerken>

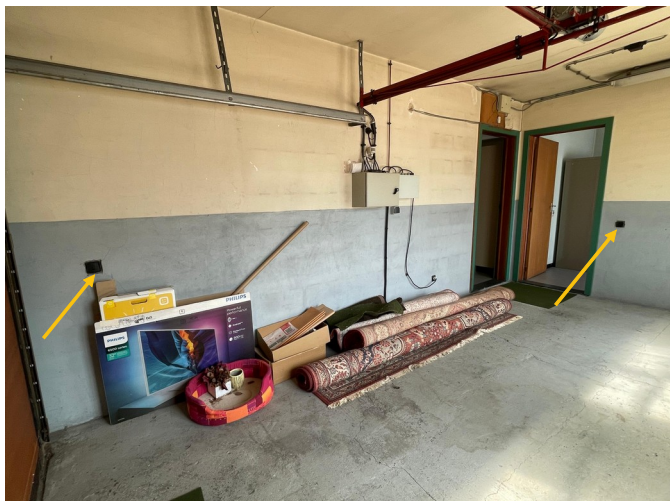
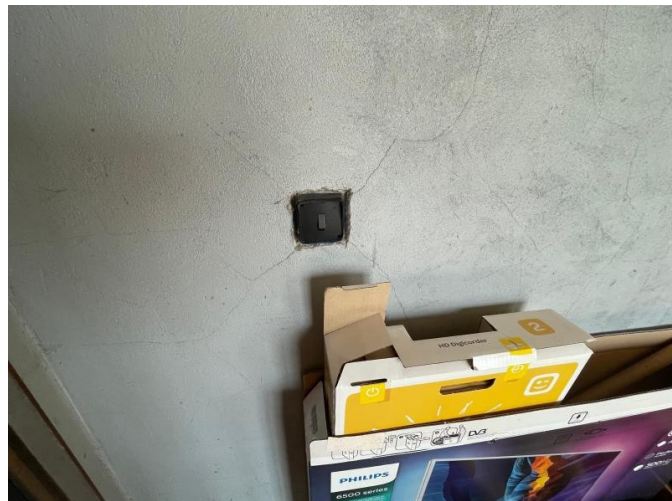
## Fiche 2: Bakeliet electra: stopcontacten en schakelaars

Het asbestmateriaal valt onder de mijlpaal van 2040.

| Identificatiemethode | <p>De asbestdeskundige beoordeelt het materiaal als asbestverdacht en dus asbesthoudend, en dit zonder monstername.</p> <p>Motivatie: De monstername brengt andere schade aan dan schade die inherent is aan de monstername.</p> |
| Opmerking | Alle electra van hetzelfde type afgebeeld op de foto, zowel in de zwarte als witte uitvoering, vallen onder deze bronfiche en worden niet afzonderlijk aangeduid op het plan. |

- Zorg voor een veilig beheer. Vermijd het beschadigen van het asbestmateriaal. Controleer de toestand jaarlijks op wijzigingen.
- Voer bijkomende staalname(s) uit.

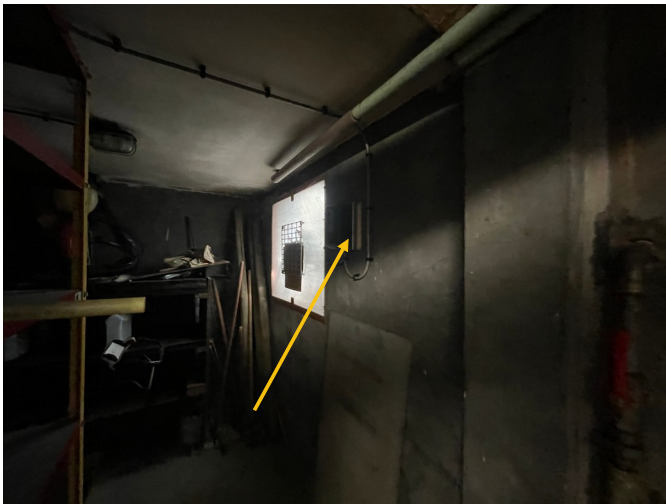
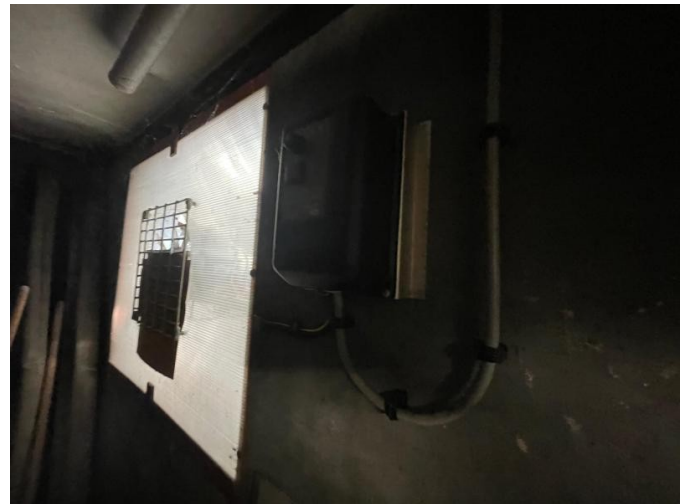
| Identificatiemethode | De asbestdeskundige beoordeelt het materiaal als asbestverdacht en dus asbesthoudend, en dit zonder monstername.<br><br>Motivatie: De monstername brengt andere schade aan dan schade die inherent is aan de monstername. |
| Opmerking | Alle types infrastructuur zoals afgebeeld op de foto die aanwezig zijn in de woning vallen onder deze bronfiche, en worden niet afzonderlijk aangeduid op het plan. |

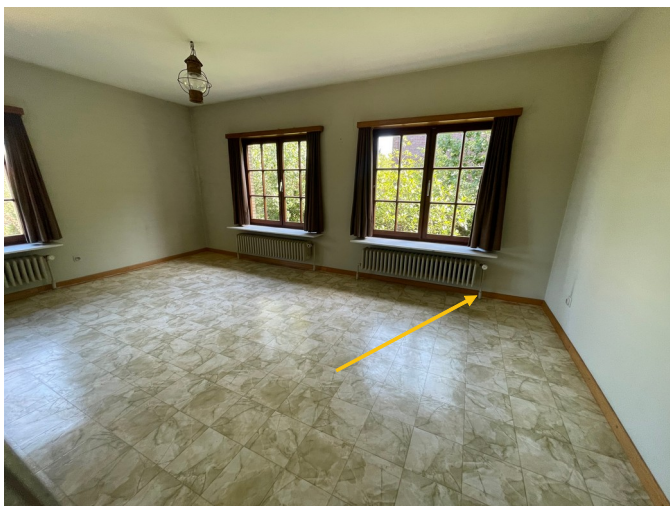
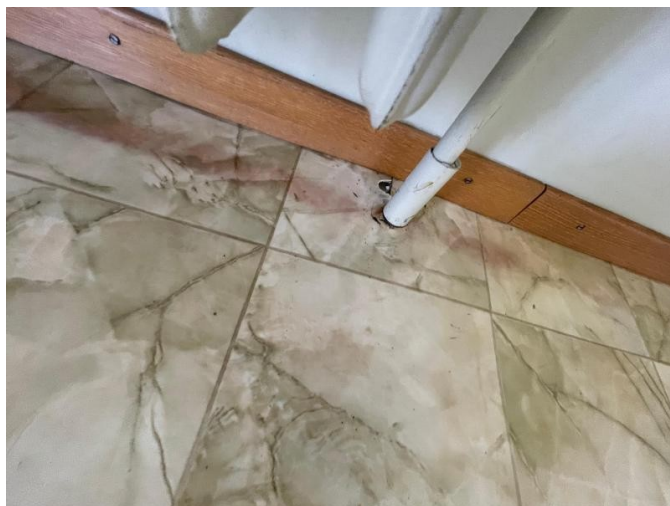
## Fiche 13: Vloeren: Vloerzeil

Geen asbest

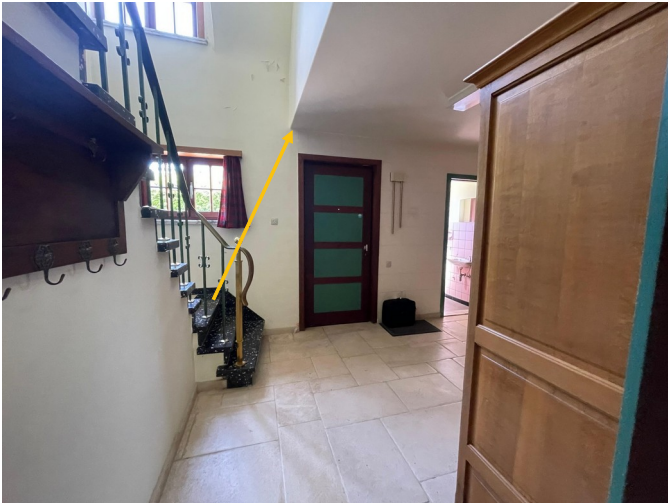
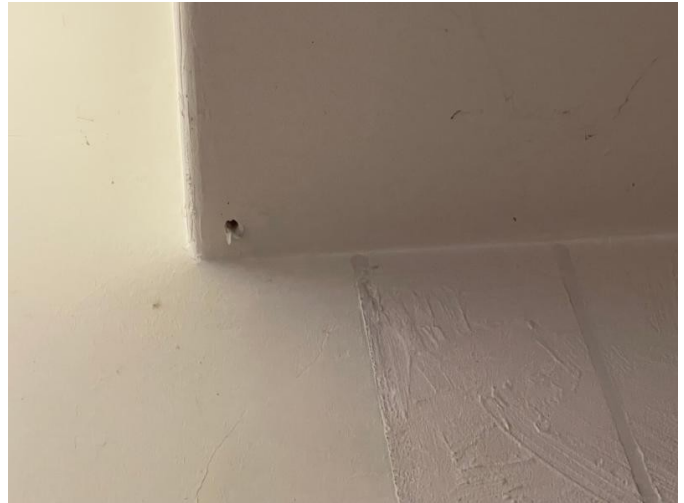
## Fiche 14: Plafonds: pleisterwerk

Geen asbest

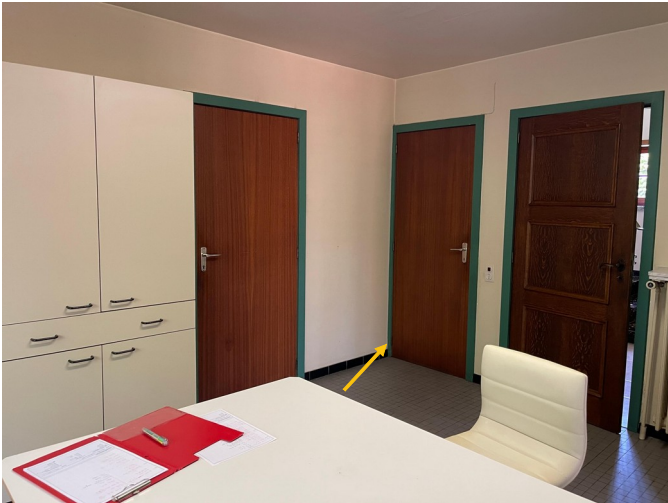
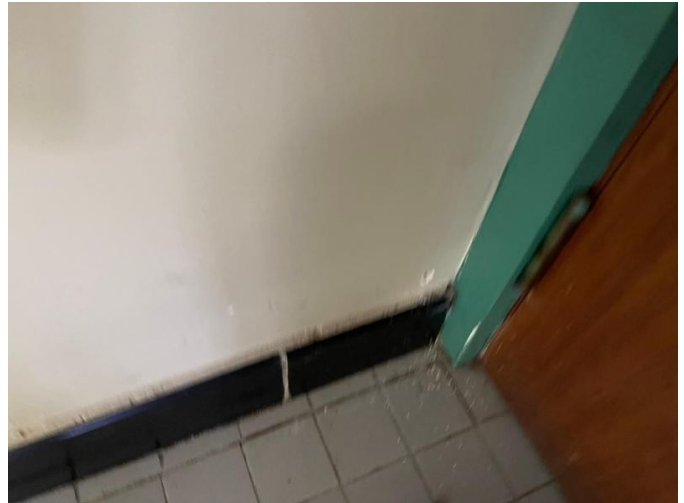
## Fiche 15: Wanden: pleisterwerk

Geen asbest
