Asbestinventarisatetest

Elfjulistraat 63, 9000 Gent

Attestnummer : 20260625-000072.000

Uitgegeven op : 25.06.2026

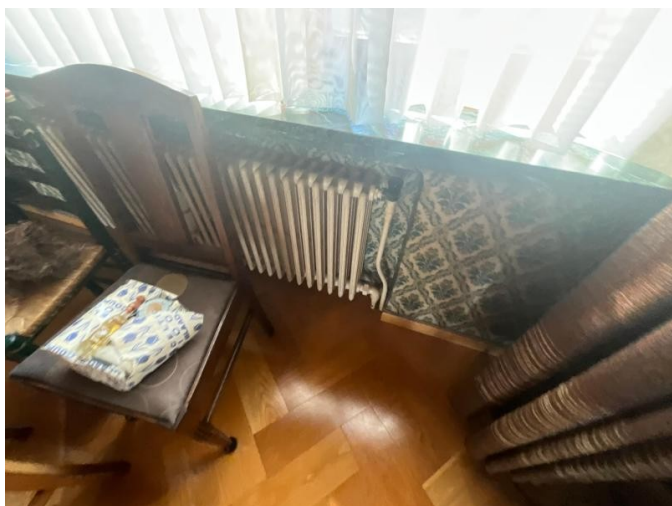
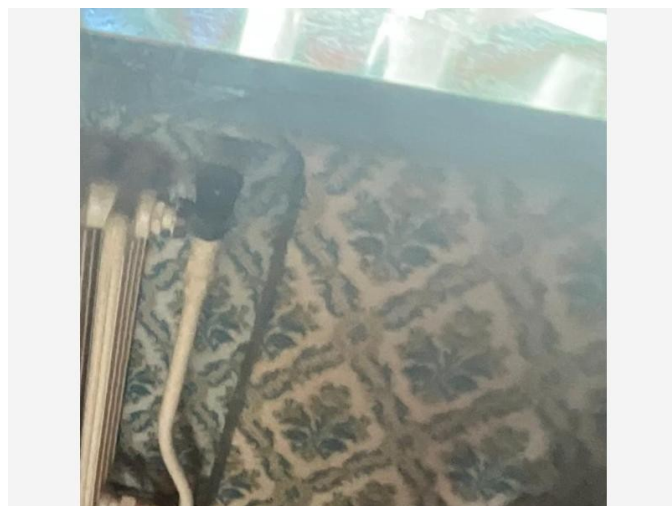
Het asbestmateriaal valt onder de mijlpaal van 2040.

Eindbeoordeling materiaalrisico	Verhoogd materiaalrisico en/of verhoogde kans op vezelvrijgave
---------------------------------	--

Gebondenheid	Categorie 1: hechtgebonden in oorsprong
Asbestsoort (vezeltype)	Crocidoliet aanwezig
Asbestconcentratie	Laag (< 50%)
Afschermingsgraad van het gehele materiaal	Geheel of deels vrij aan de binnenlucht, maar geen contact met binnenluchtstromen
Toestand van het materiaal	Licht beschadigd, licht verweerd. Intacte calciumsilicaatplaat of materiaal met categorie 3-gebondenheid

Beschrijving	Radiatorknoppen
Omgeving	Binnen
Primaire drager	Ruimteverwarming
Asbestmateriaal	Draaiknop
Bindmiddel van asbestmateriaal	Kunststof of -hars
Gebondenheid op basis van bindmiddel	Hecht
Hoeveelheid (gewicht - aantal)	<ul style="list-style-type: none">• 0,10 kg - 10 stuks
Totaal gewicht	1,00 kg
Eenvoudig bereikbaar	Ja
Bevestigingswijze	<ul style="list-style-type: none">• Geschroefd
Identificatiemethode	<p>De asbestdeskundige beoordeelt het materiaal als asbestverdacht en dus asbesthoudend, en dit zonder monstername.</p> <p>Motivatie: De monstername brengt andere schade aan dan schade die inherent is aan de monstername.</p>
Destructieve handeling voor identificatie	Nee
Opmerking	Alle knoppen van hetzelfde type in het gebouw, het getal 10 is een richtgetal en dient nagekeken te worden wanneer de woning volledig ontruimd wordt van roetende goederen.

Verwijderen

- Zorg voor een veilig beheer. Vermijd het beschadigen van het asbestmateriaal. Controleer de toestand jaarlijks op wijzigingen.
- Voer bijkomende staalname(s) uit.

- Eenvoudige handelingen: mag via doe-het-zelf of door werknemer(s) met opleidingsattest eenvoudige handelingen
Bij verwijderen: met zorg behandelen. Draag bij voorkeur een beschermend wegwerppak
CAT III (type 5/6) en minstens een mondmasker FFP3 en handschoenen. Vermijd stofvorming door het asbestmateriaal te bevochtigen of op voorhand te fixeren en gebruik geen mechanische werktuigen zoals slijpschijven en boormachines bij het demonteren aangezien dit asbestvezelhoudend stof veroorzaakt.

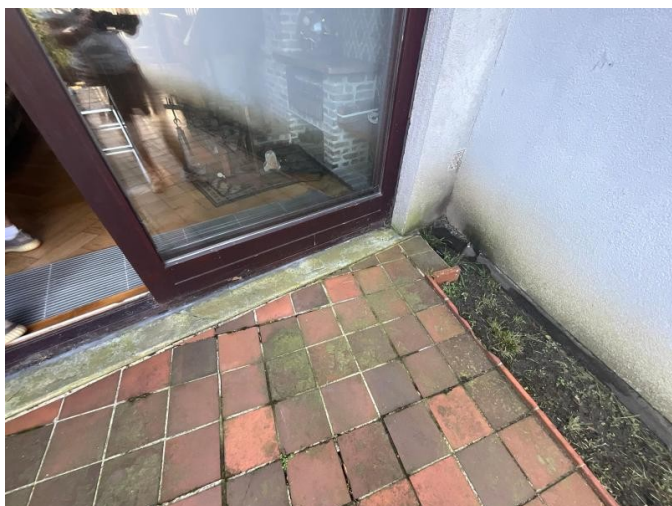
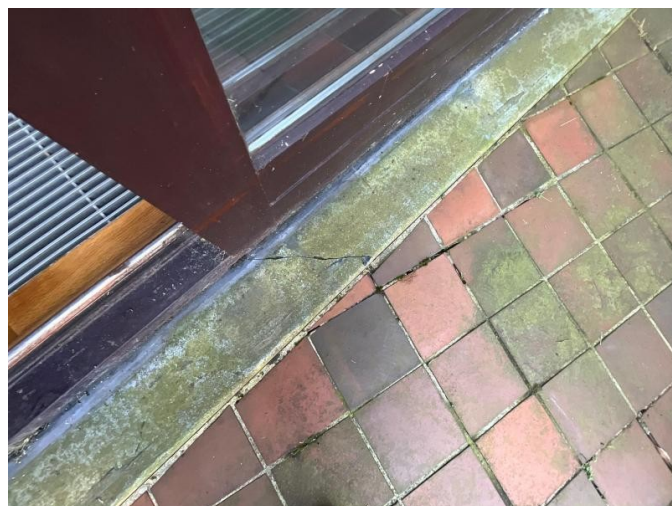
Het asbestmateriaal valt onder de mijlpaal van 2040.

Eindbeoordeling materiaalrisico	Laag materiaalrisico en/of verlaagde kans op vezelvrijgave
---------------------------------	--

Gebondenheid	Categorie 1: hechtgebonden in oorsprong
Asbestsoort (vezeltype)	Alleen chrysotiel aanwezig
Asbestconcentratie	Laag (< 50%)
Afschermingsgraad van het gehele materiaal	Geheel of deels vrij aan de buitenlucht, maar geen contact met binnenlucht
Toestand van het materiaal	Licht beschadigd, licht verweerd. Intacte calciumsilicaatplaat of materiaal met categorie 3-gebondenheid

#	Type	Referentie	Resultaat
2.1	Puntmonster	004	Chrysotiel

Beschrijving	Schrijnwerk: Raamdorpels buiten
Omgeving	Buiten
Primaire drager	Wandopening verticaal (raam, deur, ...)
Asbestmateriaal	Plaat, paneel, tablet - Hol
Bindmiddel van asbestmateriaal	Cement
Gebondenheid op basis van bindmiddel	Hecht
Hoeveelheid (oppervlakte - dikte - aantal)	<ul style="list-style-type: none">• 1,00 m² - 3,00 cm - 1 stuk
Totaal volume	0,03 m ³
Eenvoudig bereikbaar	Ja
Bevestigingswijze	<ul style="list-style-type: none">• Geklemd• Verlijmd, ingegoten, versmeerd
Identificatiemethode	Een monstername door de asbestdeskundige met laboanalyse door een asbestlabo.
Destructieve handeling voor identificatie	Nee
Opmerking	De hoeveelheid is een benadering op basis van opmetingen ter plaatse. Hieraan kunnen evenwel geen rechten worden ontleend.

Zorgvuldig beheren

- Zorg voor een veilig beheer. Vermijd het beschadigen van het asbestmateriaal. Controleer de toestand jaarlijks op wijzigingen.
- Voer bijkomende staalname(s) uit.

- Eenvoudige handelingen: mag via doe-het-zelf of door werknemer(s) met opleidingsattest eenvoudige handelingen
Indien u dit als doe-het-zelver wenst te verwijderen dient u de nodige voorzorgsmaatregelen te nemen:
Informeer u op voorhand bij uw plaatselijk recyclagepark welke maatregelen u kunt treffen voor een veilig transport en afgave of ophaling van de asbesttoepassing. De meeste recyclageparken hebben specifieke zakken en beschermkledij ter beschikking.

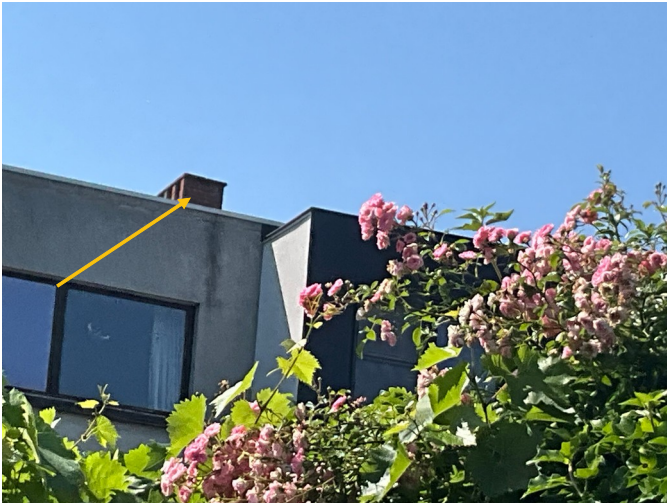
Situeringfoto

Tijdelijke beperking

Reden: Het te onderzoeken materiaal situeert zich hoger dan 3,50 m te rekenen vanaf een veilige ondergrond

Uitleg van de asbestdeskundige: In de rookgaskanalen kunnen asbesthoudende stoepassingen verwerkt zijn. Dit kan echter niet worden geïnspecteerd. Bij sanering of renovatie wordt aangeraden om bij vaststelling dat er schouwpijpen zijn gebruikt, deze te laten onderzoeken op het al dan niet asbesthoudend karakter ervan.

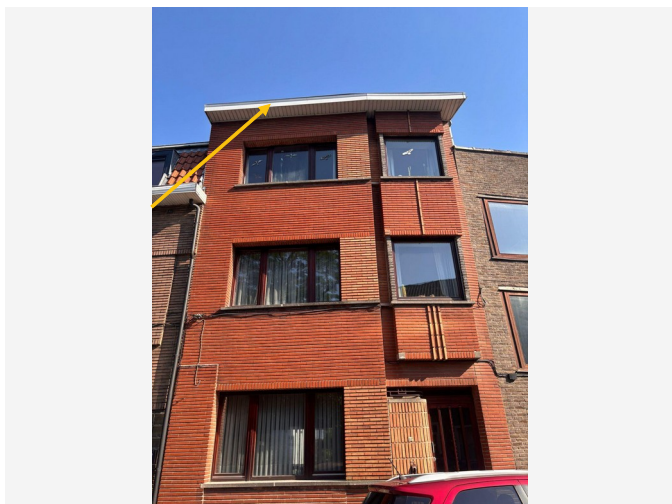
Situeringfoto

Tijdelijke beperking

Reden: Het te onderzoeken materiaal situeert zich hoger dan 3,50 m te rekenen vanaf een veilige ondergrond

Uitleg van de asbestdeskundige: Er is geen mogelijkheid om op een veilige manier het dak te onderzoeken.

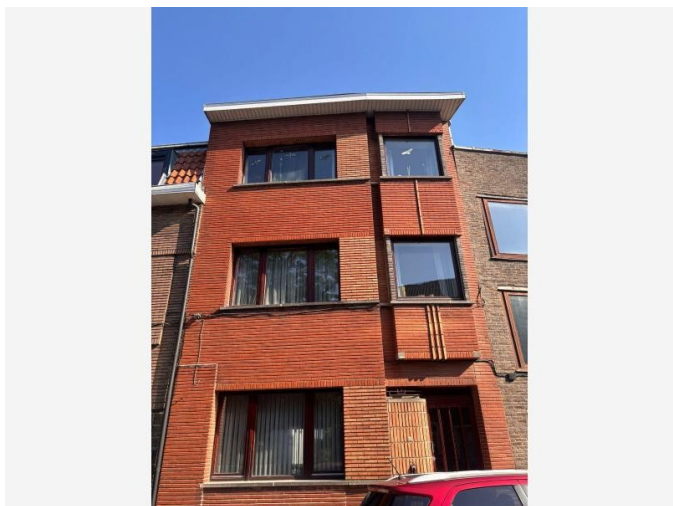
Situeringfoto

Tijdelijke beperking

Reden: Het te onderzoeken materiaal situeert zich hoger dan 3,50 m te rekenen vanaf een veilige ondergrond

Uitleg van de asbestdeskundige: Het onderdak kan niet langs de binnenzijde van de woning worden geïnspecteerd, en langs de buitenzijde is er geen mogelijkheid om binnen het kader van de Veiligheid op het Werk op een veilige manier aan het dak te geraken.

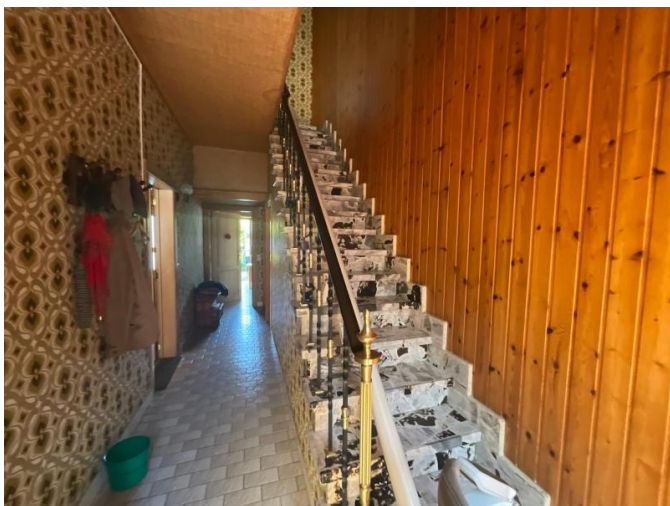
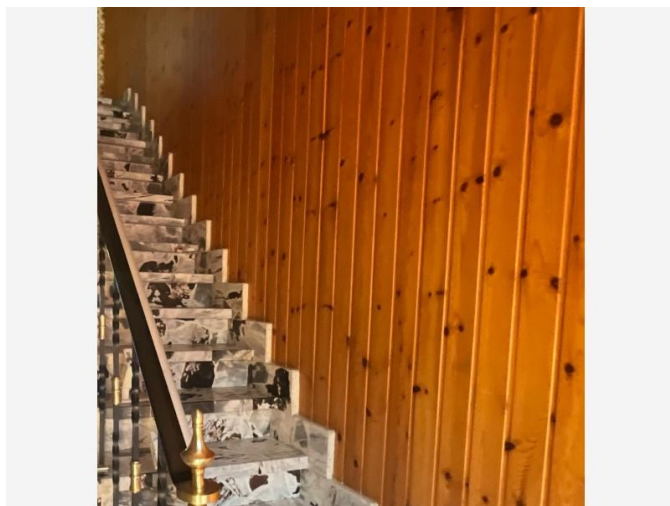
Informatie over een niet-asbestverdacht materiaal

Verschillende wanden bestaan uit beplating en/of lambriseringen welke niet-asbestverdacht zijn. Binnen het kader van een niet-destructief onderzoek konden de achterliggende lagen niet worden geanalyseerd. Enkel door deze te verwijderen of door een destructief onderzoek kunnen de achterliggende lagen geanalyseerd worden. Bij vernieuwing van deze binnenschil wordt aanbevolen om nieuw monsternamen te laten nemen.

Basis voor advies	De asbestdeskundige beoordeelt het materiaal als niet-asbestverdacht.
Primaire drager	Binnenwand

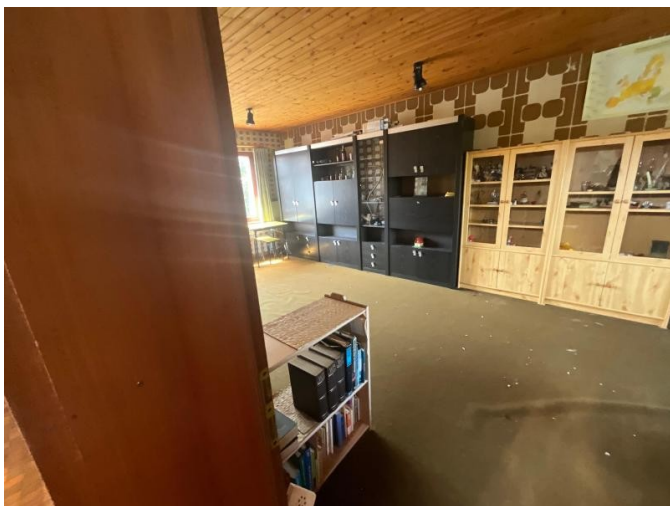
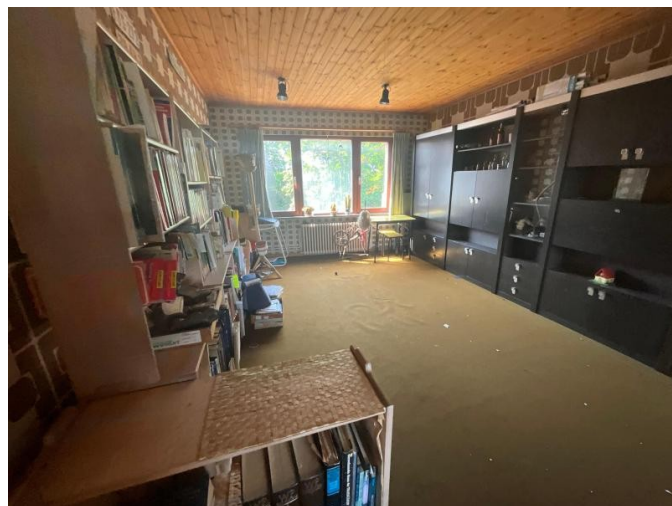
Informatie over een niet-asbestverdacht materiaal

Verschillende plafonds bestaan uit beplating en/of lambriseringen welke niet-asbest-verdacht zijn. Binnen het kader van een niet-destructief onderzoek konden de achterliggende lagen niet worden geanalyseerd. Enkel door deze te verwijderen of door een destructief onderzoek kunnen de achterliggende lagen geanalyseerd worden. Bij vernieuwing van deze binnenschil wordt aanbevolen om nieuw monstername te laten nemen.

Basis voor advies	De asbestdeskundige beoordeelt het materiaal als niet-asbestverdacht.
Primaire drager	Plafond

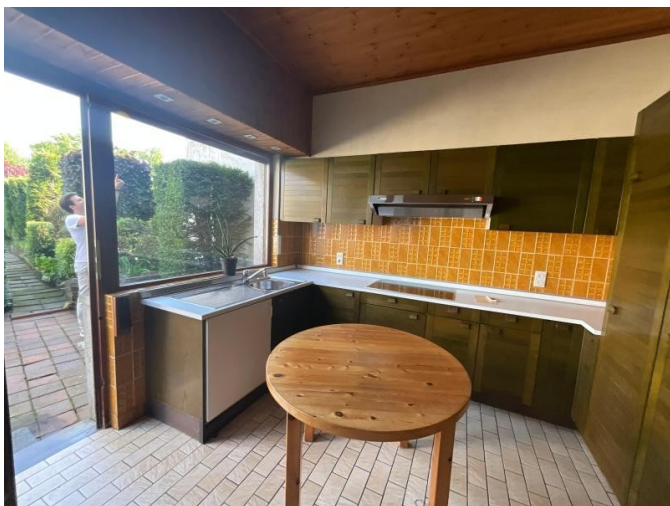
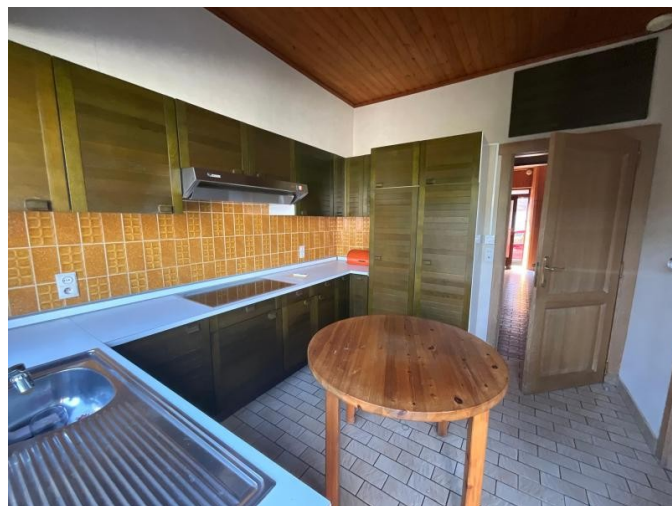
Informatie over een materiaal dat de asbestdeskundige niet kan waarnemen of vaststellen

Achter de tegels kan asbesthoudende lijm gebruikt zijn welke zonder destructief onderzoek niet kan worden vastgesteld. Bij sloop of grondige werken en bij het (plaatselijk) verwijderen van deze tegels wordt aangeraden steeds bijkomende stalen te laten nemen van de lijm indien deze wordt aangetroffen.

Basis voor advies	Beoordeling op basis van expertise, zonder een vaststelling door de asbestdeskundige.
-------------------	---

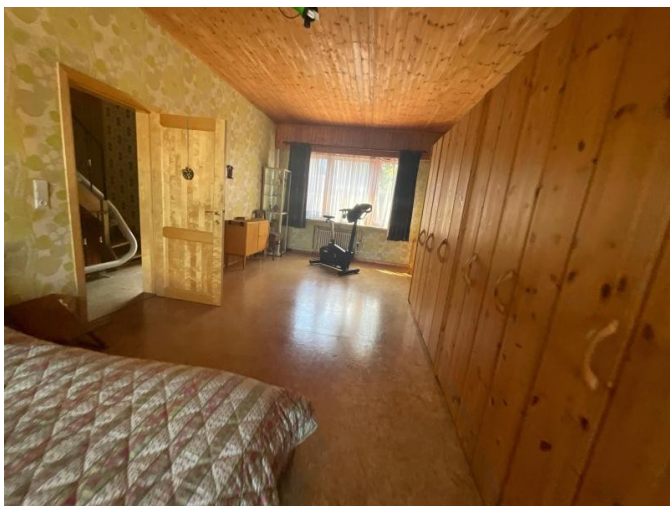
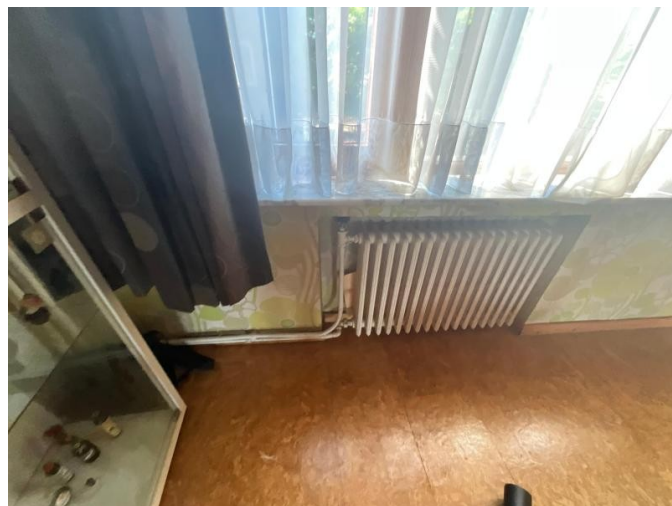
Informatie over een materiaal dat de asbestdeskundige niet kan waarnemen of vaststellen

Deze radiatoren bestaan uit separate samengevoegde elementen. Tussen deze elementen kunnen asbesthoudende geperste dichtingsringen verwerkt zijn. Enkel bij ontmanteling van deze radiatoren is er risico op het vrijkomen van asbestvezels en desgevallend wordt advies gegeven om deze door een gespecialiseerde firma te laten onderzoeken voordat deze gerecycleerd worden. Indien deze radiatoren naar het containerpark worden gebracht, dienen ze in de asbesthoudende container te worden gedeponeerd.

Basis voor advies	Beoordeling op basis van expertise met een vaststelling door de asbestdeskundige.
Primaire drager	HVAC infrastructuur en uitrusting
(Asbest)materiaal	Pakking, dichting
Bindmiddel	Bitumen (roofing, teer, asfalt)
Gebondenheid bindmiddel	Hecht

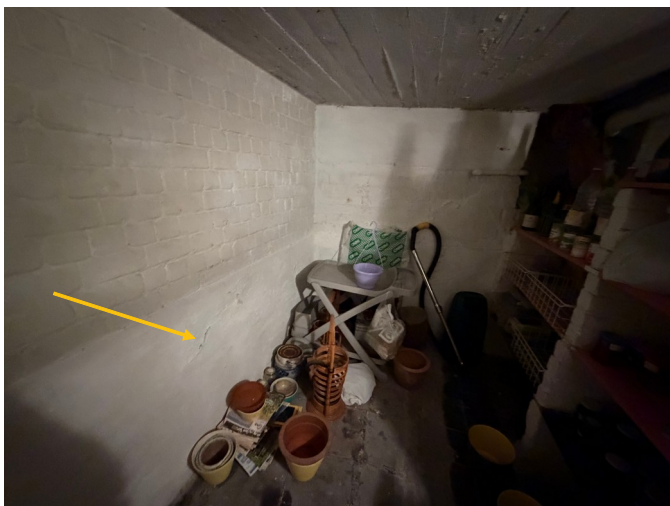
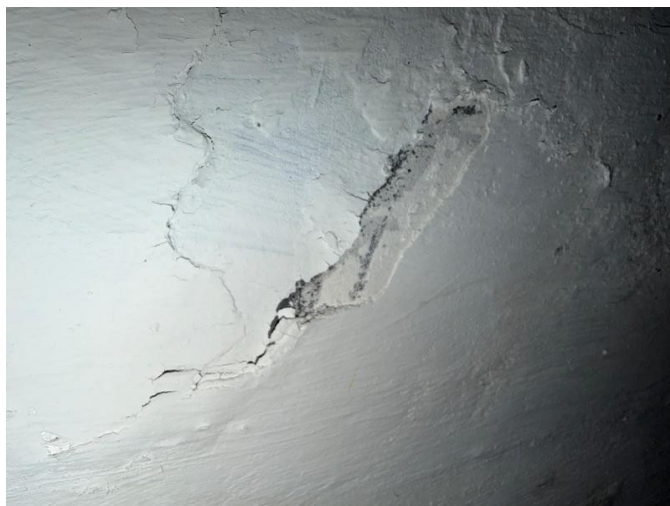
Fiche 10: Wanden: Cementering

Geen asbest

#	Type	Referentie	Resultaat
10.1	Mengmonster	102	Geen asbest

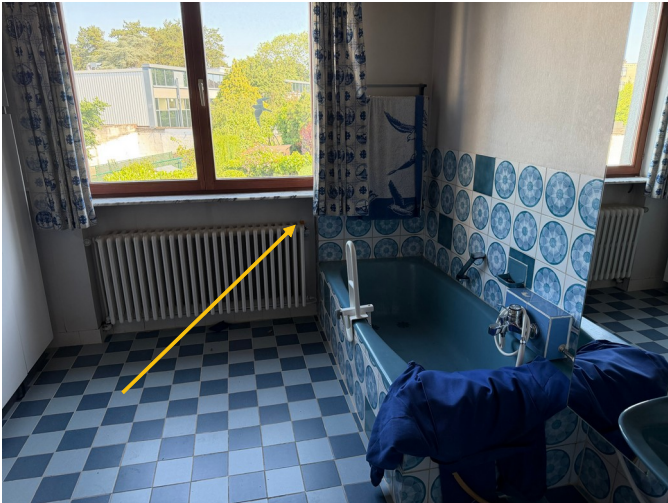
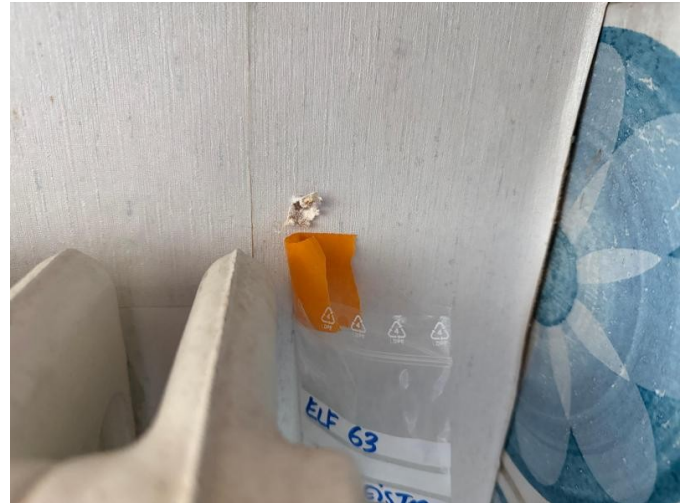
Fiche 11: Wanden: pleisterwerk

Geen asbest

#	Type	Referentie	Resultaat
11.1	Mengmonster	101	Geen asbest

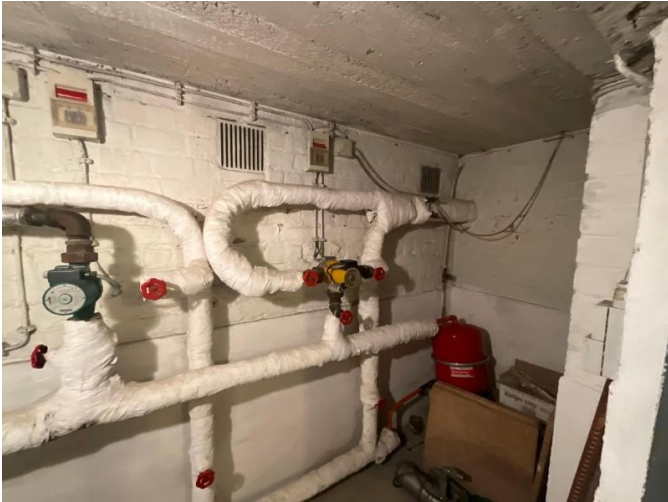
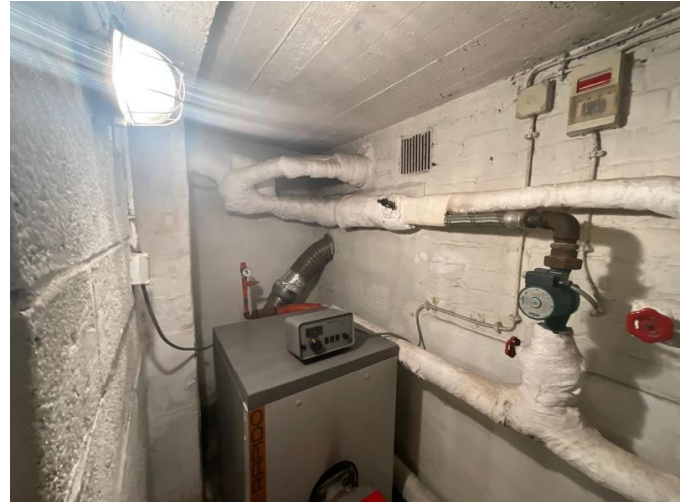
Fiche 12: Thermische isoaltie van chauffagebuizen: Pleister.

Geen asbest

#	Type	Referentie	Resultaat
12.1	Mengmonster	404/B	Geen asbest
12.2	Mengmonster	404/R	Geen asbest

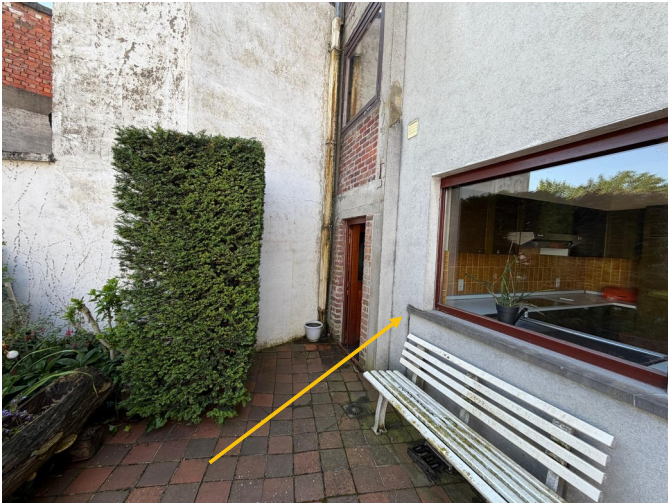
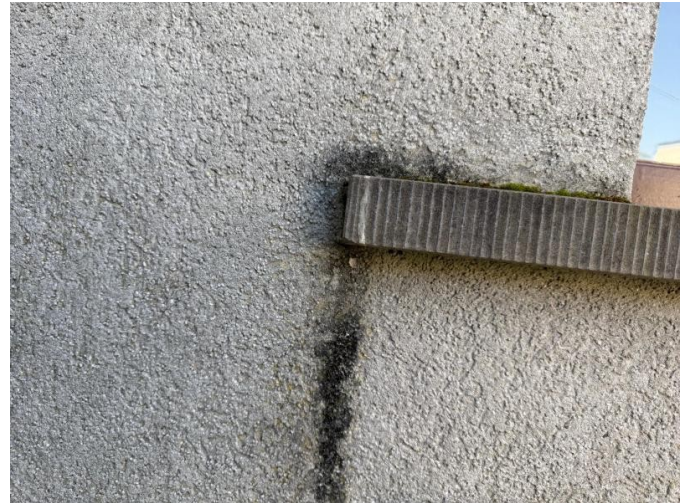
Geen asbest

#	Type	Referentie	Resultaat
13.1	Mengmonster	703	Geen asbest

Beschrijving	Buitenschil: crepi / cementering
Omgeving	Buiten
Primaire drager	Wand buitenschil
Bindmiddel van materiaal	Cement
Gebondenheid op basis van bindmiddel	Hecht
Hoeveelheid (gewicht - aantal)	<ul style="list-style-type: none">• 200,00 kg - 1 stuk
Totaal gewicht	200,00 kg
Identificatiemethode	Een monstername door de asbestdeskundige met laboanalyse door een asbestlabo.
Destructieve handeling voor identificatie	Nee
Opmerking	<p>De hoeveelheden zijn een benadering op basis van opmetingen ter plaatse.</p> <p>Indien het staal negatief is: de vaststelling dat deze toepassing asbestveilig is, is gebaseerd op een mengstaal, welke door een erkend labo werd geanalyseerd. Dit geeft slechts een indicatie van de asbestveilige toestand bij de monsterpunten. Bij sloop of grondige werken en bij het (plaatselijk) verwijderen of herstellen van het crepi wordt aangeraden om bijkomende stalen af te nemen van elk onderdeel dat wordt gesaneerd.</p>

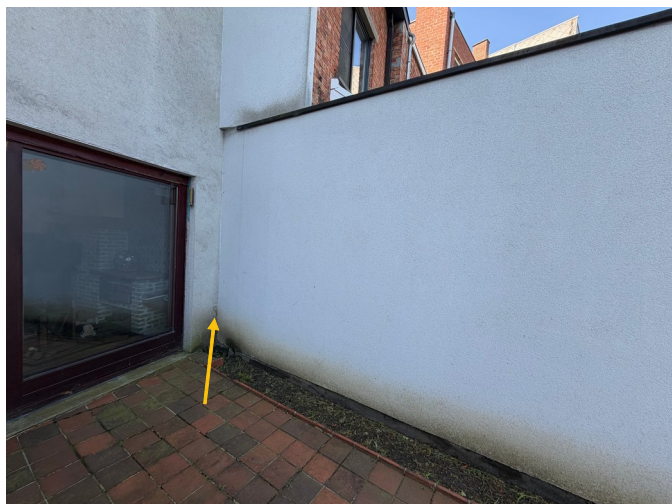
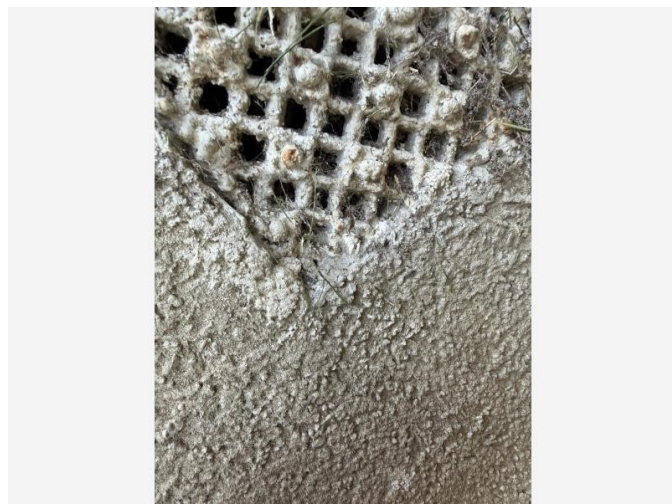
Fiche 14: Rooster

Geen asbest

#	Type	Referentie	Resultaat
14.1	Puntmonster	001	Geen asbest

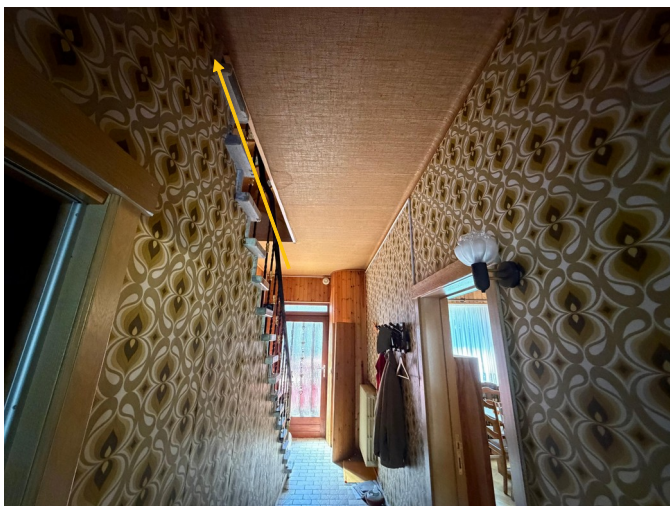
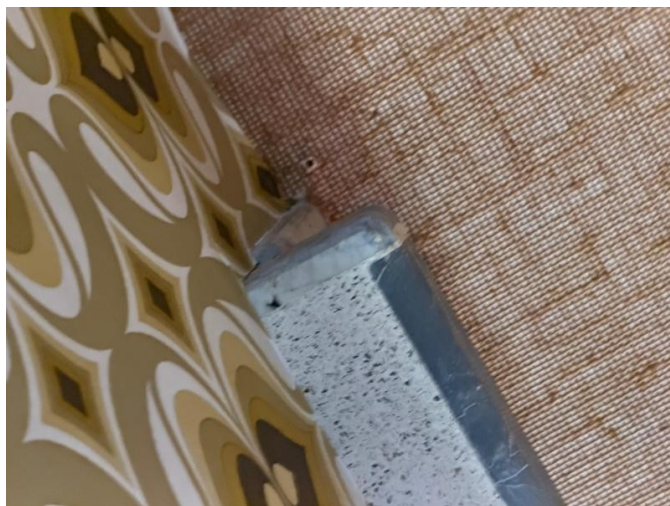
Geen asbest

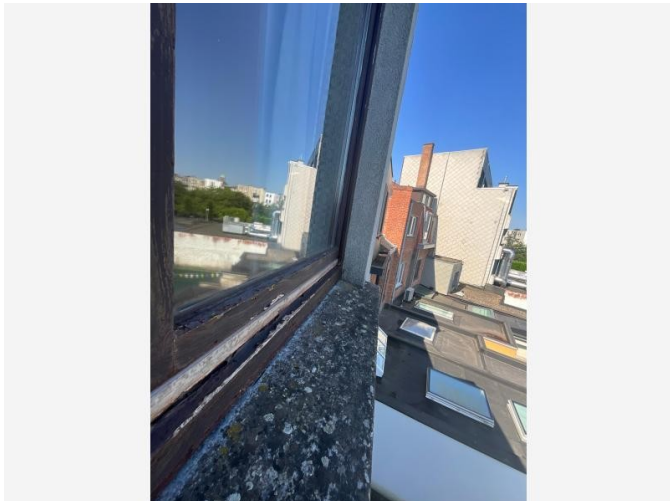
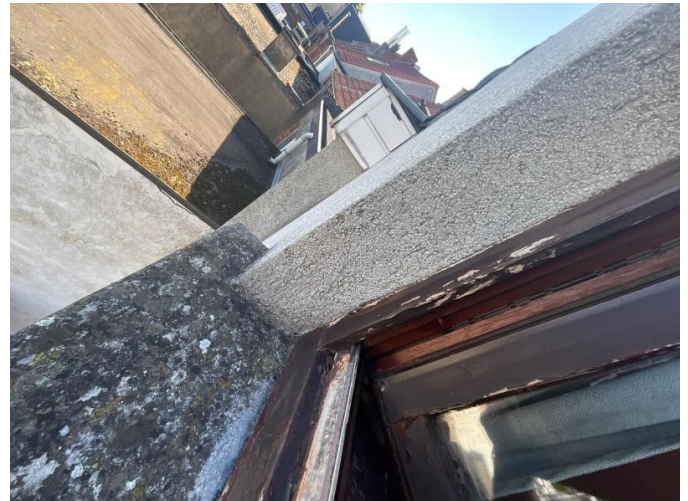
Beschrijving	Notitie	Terug te vinden op plannen
Fiche 16: Afkitting schrijnwerk	Er werd geen asbestverdacht afkittingsmateriaal vastgesteld, noch tussen kozijn en glas, noch tussen kozijn en muur.	-
Fiche 17: Golfplaten kunststof	-	Plan 3.1: Constructie plan
Fiche 18: metaalplaten tuinhuis	-	Plan 2.1: Constructie plan

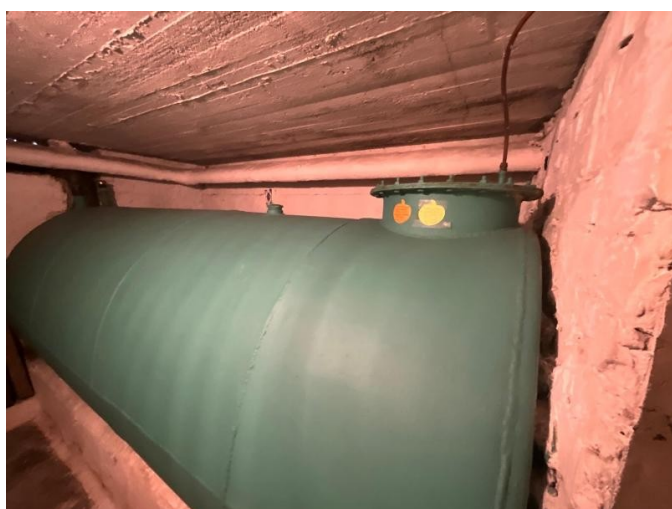
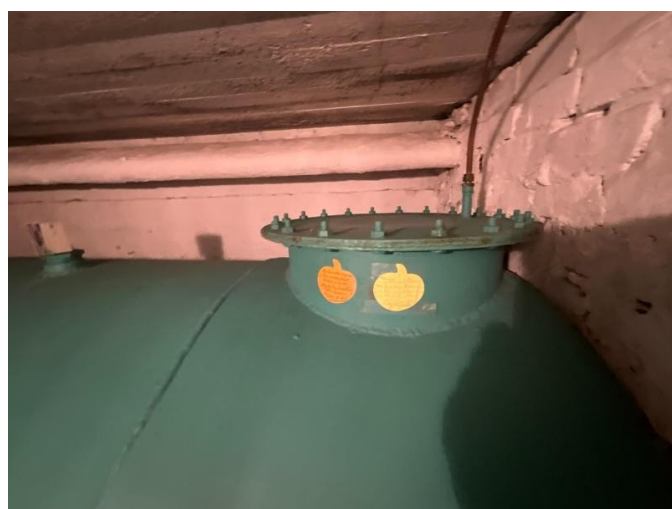
Beschrijving	Notitie	Terug te vinden op plannen
Fiche 19: Packingen mazouttank	De ketel dateert van na 2001.	Plan 1.8: Plan kelder
