Asbestinventarisatetest

Gentbruggestraat 40, 9040 Gent

Attestnummer : 20250715-000296.000

Uitgegeven op : 15.07.2025

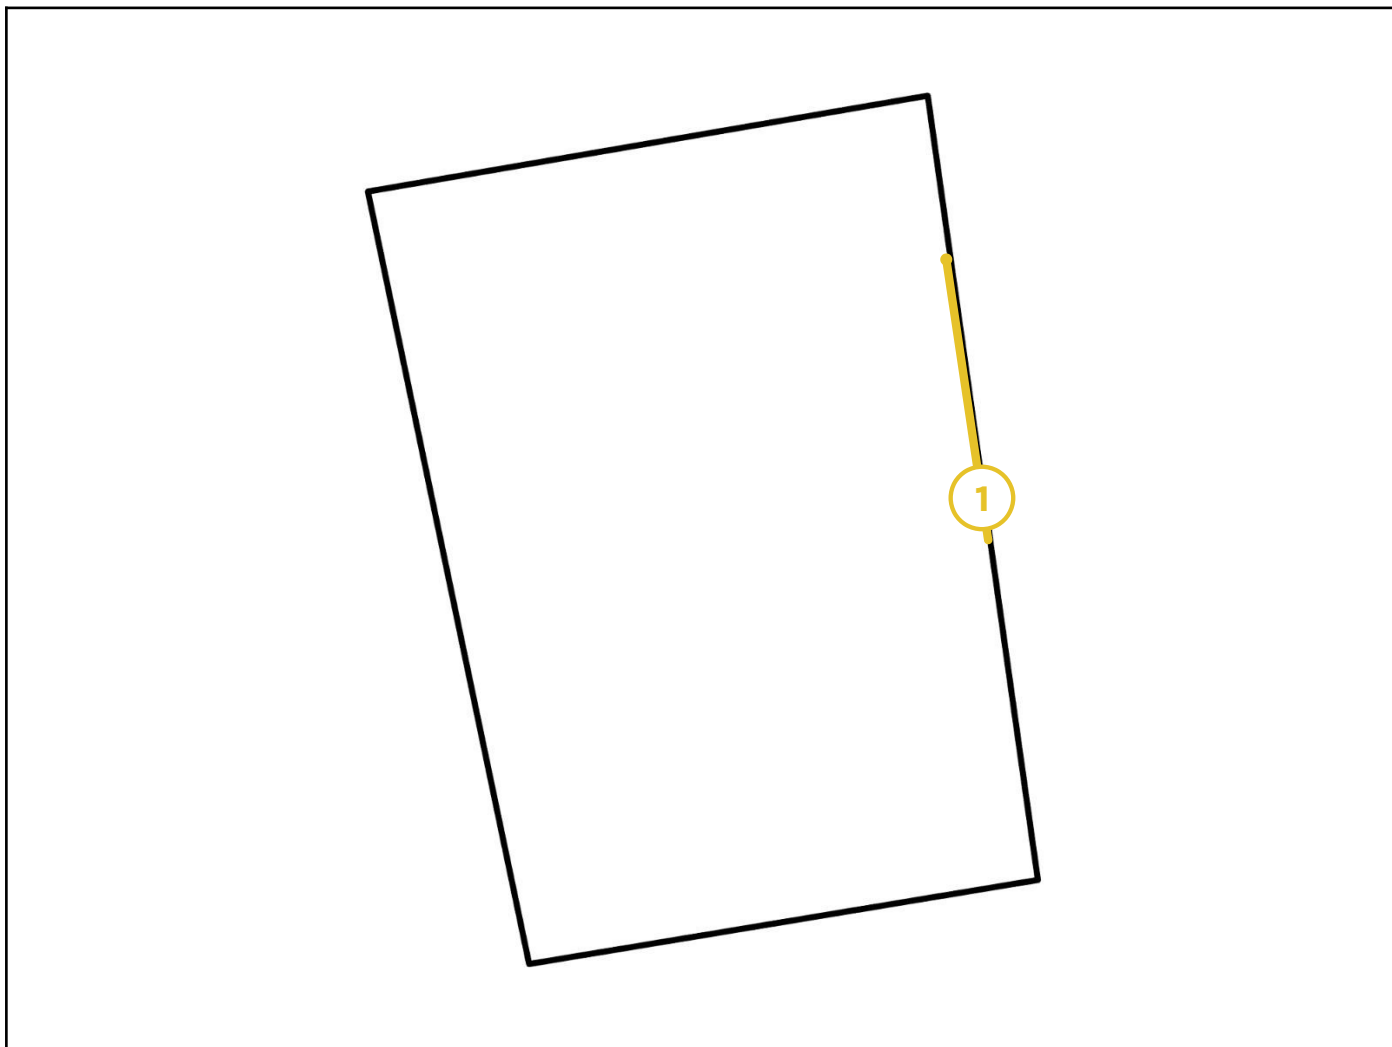
Plan 2.1: Tuinhuis

Beschrijving	Type	Actie
1. Vensterbanken buitenzijde tuinhuis in asbestcement	Asbestmateriaal	Zorgvuldig beheren

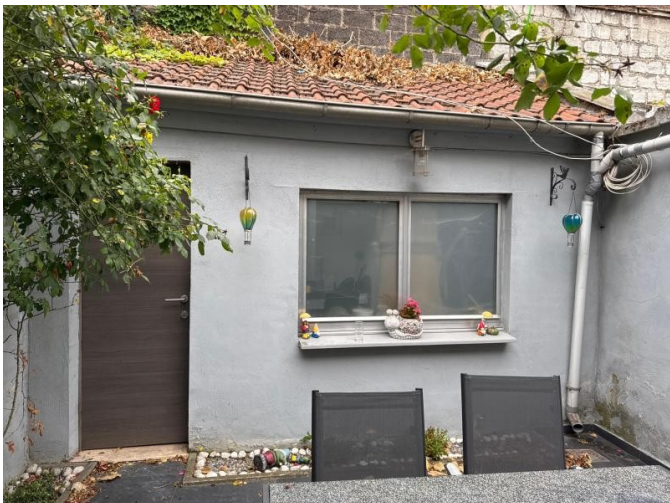
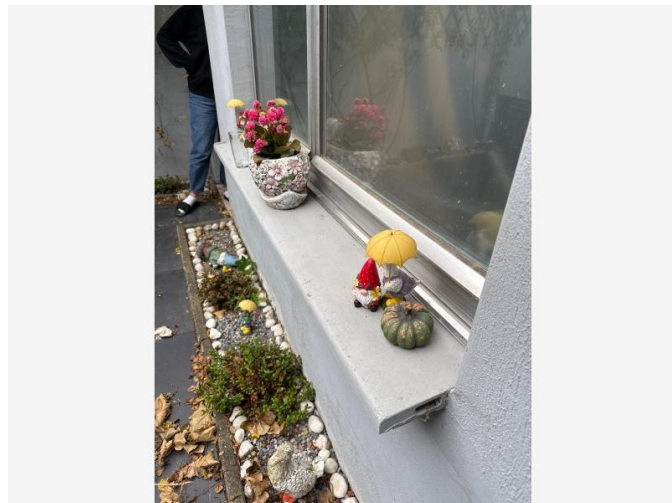
Fiche 1: Vensterbanken buitenzijde tuinhuis in asbestcement

Het asbestmateriaal valt onder de mijlpaal van 2040.

Eindbeoordeling materiaalrisico	Laag materiaalrisico en/of verlaagde kans op vezelvrijgave
---------------------------------	--

Gebondenheid	Categorie 1: hechtgebonden in oorsprong
Asbestsoort (vezeltype)	Crocidoliet aanwezig
Asbestconcentratie	Laag (< 50%)
Afschermingsgraad van het gehele materiaal	Geheel of deels vrij aan de buitenlucht
Toestand van het materiaal	Licht beschadigd, licht verweerd. Intact calciumsilicaatmateriaal of categorie III 'gebondenheid'

Beschrijving	Vensterbanken buitenzijde tuinhuis in asbestcement
Omgeving	Buiten
Primaire drager	Wandopening verticaal (raam, deur, ...)
Asbestmateriaal	Deksteen, muurkap - Hol
Bindmiddel van asbestmateriaal	Cement
Gebondenheid op basis van bindmiddel	Hecht
Hoeveelheid (oppervlakte - dikte - aantal)	• 0,40 m ² - 5,00 cm - 1 stuk
Totaal volume	0,02 m ³
Eenvoudig bereikbaar	Ja
Bevestigingswijze	• Verlijmd, ingegoten, versmeerd
Identificatiemethode	Vaststelling zonder monsternamen
Destructieve handeling voor identificatie	Nee

- Zorg voor een veilig beheer. Vermijd het beschadigen van het asbestmateriaal. Controleer de toestand jaarlijks op wijzigingen.

- Eenvoudige handelingen: mag via doe-het-zelf of door werknemer(s) met opleidingsattest eenvoudige handelingen
De vensterbanken kunnen in één geheel verwijderd, ingepakt en afgevoerd worden zonder de vensterbanken te beschadigen door het omringende metselwerk los te kappen. Voor deze toepassing is doe-het-zelf-verwijdering wettelijk toegelaten, zoals bepaald in het

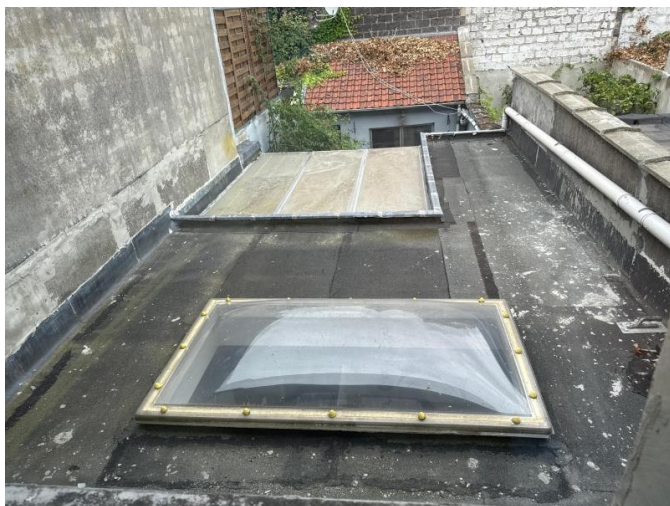
Fiche 2: Roofing platform dateert van 2000

De roofing ter hoogte van het platform dateert van 2000 en kan als niet asbestverdacht beschouwd worden. In bijlage kan een luchtfoto terug gevonden worden van 2012 waarop het voorgaande aanbouw nog te zien is.

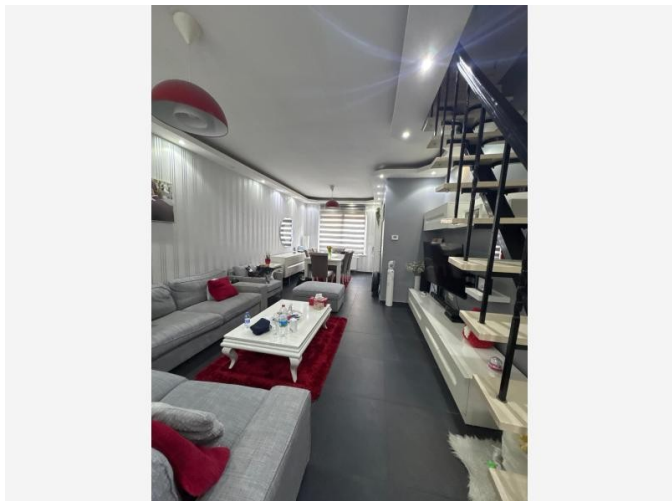
Fiche 3: Geen verdachte vensterbanken of dorpels waargenomen binnenshuis

Er werden tijdens de inspectie geen verdacht vensterbanken of dorpels waargenomen binnenshuis. De vensterbanken en dorpels binnenshuis zijn vervaardigd uit natuursteen, hout, kunststof, of andere niet verdachte materialen.

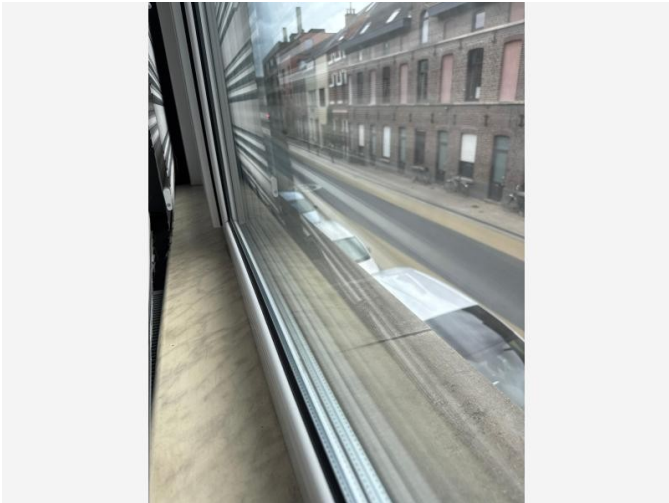
Er werd tijdens de inspectie geen verdachte mastiek waargenomen. De raamkaders zijn afgewerkt met rubbers of silicone.

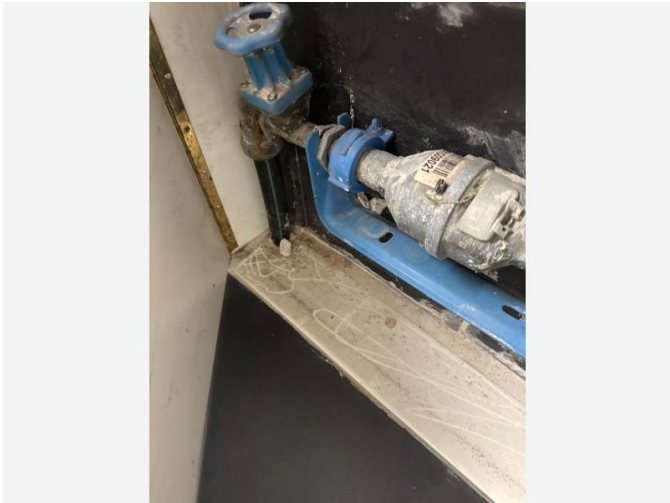
Er werden tijdens de inspectie geen verdachte doorvoeren waargenomen. De aanwezige doorvoeren zijn vervaardigd uit metaal, kunststof of andere niet verdachte materialen. Het is echter wel mogelijk dat er nog asbestverdachte doorvoeren aanwezig zijn achter de aanwezige afwerkingslagen dit enkel met destructief onderzoek kunnen waargenomen worden.

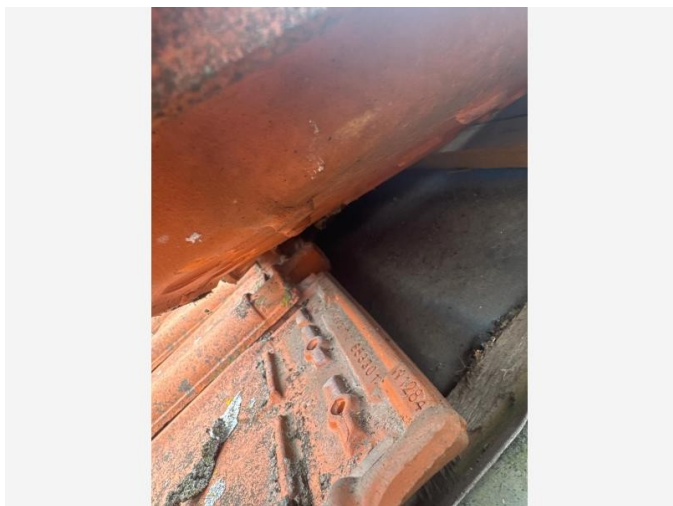
Er werd tijdens de inspectie geen verdacht onderdak waargenomen. Het onderdak werd geïnspecteerd ter hoogte van een dakraam.

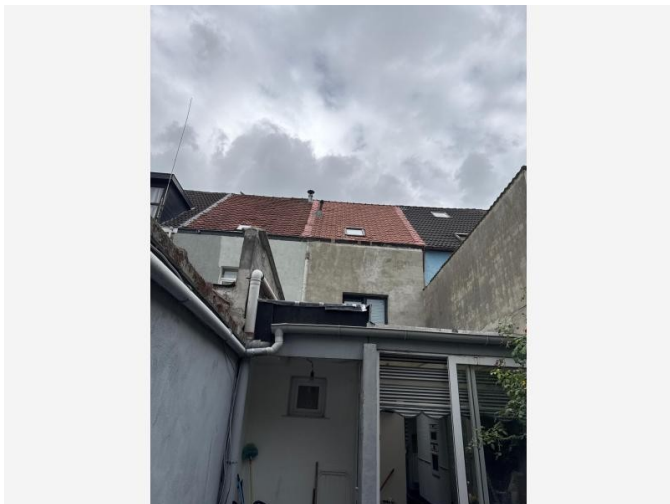
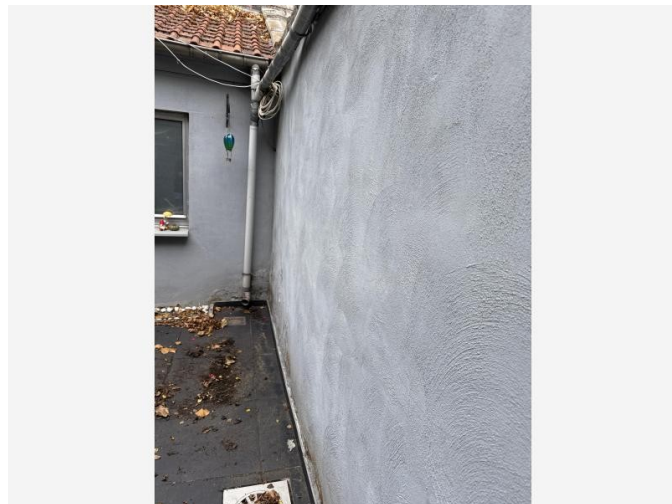
Geen asbest

#	Type	Referentie	Resultaat
7.1	Puntmonster	3	Geen asbest

Beschrijving	Crepi achtergevel
Omgeving	Buiten
Primaire drager	Wand buitenschil
Bindmiddel van materiaal	Cement
Gebondenheid op basis van bindmiddel	Hecht
Hoeveelheid (gewicht - aantal)	<ul style="list-style-type: none">• 45,00 kg - 1 stuk
Totaal gewicht	45,00 kg
Identificatiemethode	Vaststelling met monstername
Destructieve handeling voor identificatie	Nee

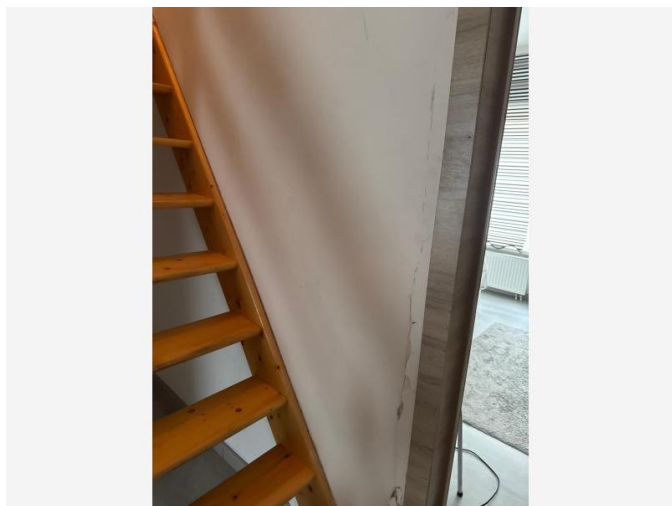
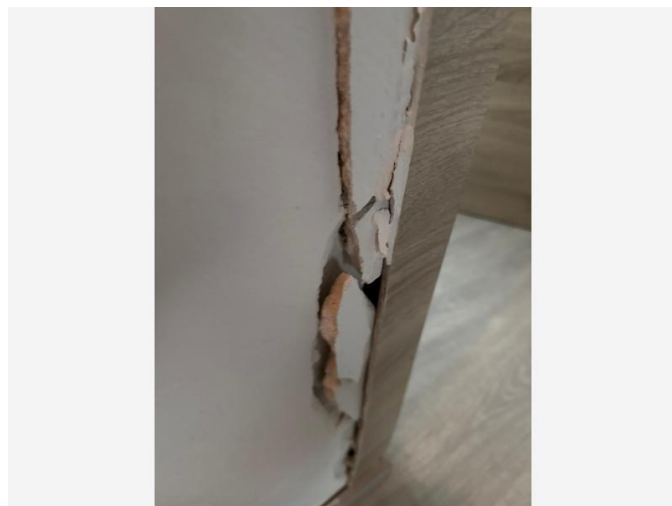
Geen asbest

#	Type	Referentie	Resultaat
8.1	Mengmonster	1	Geen asbest

Beschrijving	Pleisterwerk binnenwanden
Omgeving	Binnen
Primaire drager	Binnenwand
Bindmiddel van materiaal	Gips - kalk
Gebondenheid op basis van bindmiddel	Niet-hechtgebonden
Hoeveelheid (oppervlakte - dikte - aantal)	• 260,00 m ² - 1,00 cm - 1 stuk
Totaal volume	2,60 m ³
Identificatiemethode	Vaststelling met monsternamen
Destructieve handeling voor identificatie	Nee

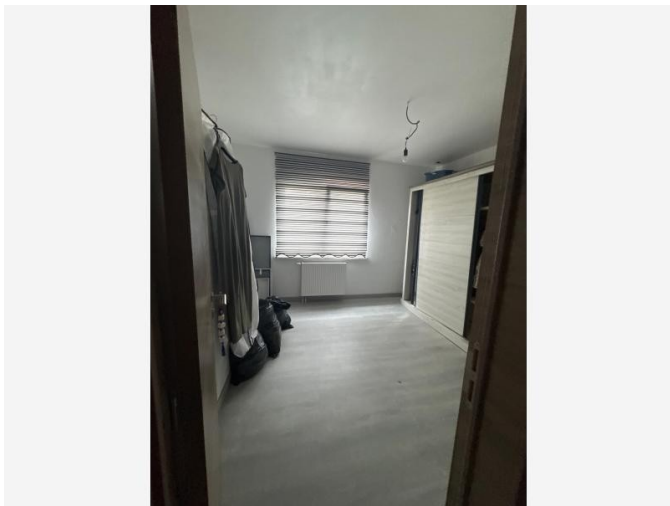
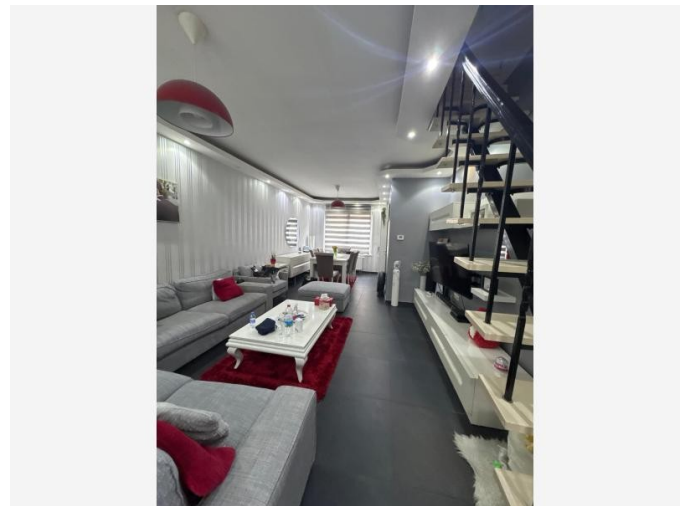
Geen asbest

#	Type	Referentie	Resultaat
9.1	Mengmonster	2	Geen asbest

Beschrijving	pleisterwerk plafonds
Omgeving	Binnen
Primaire drager	Plafond
Bindmiddel van materiaal	Gips - kalk
Gebondenheid op basis van bindmiddel	Niet-hechtgebonden
Hoeveelheid (oppervlakte - dikte - aantal)	• 80,00 m ² - 1,00 cm - 1 stuk
Totaal volume	0,80 m ³
Identificatiemethode	Vaststelling met monsternamen
Destructieve handeling voor identificatie	Nee
Opmerking	Ter hoogte van de aanbouw en het tweede verdiep zijn de plafonds afgewerkt met gipskartonplaten
