Asbestinventarisatetest

Wezelstraat 30, 9032 Gent

Attestnummer : 20251204-000313.000

Niet-asbestveilig

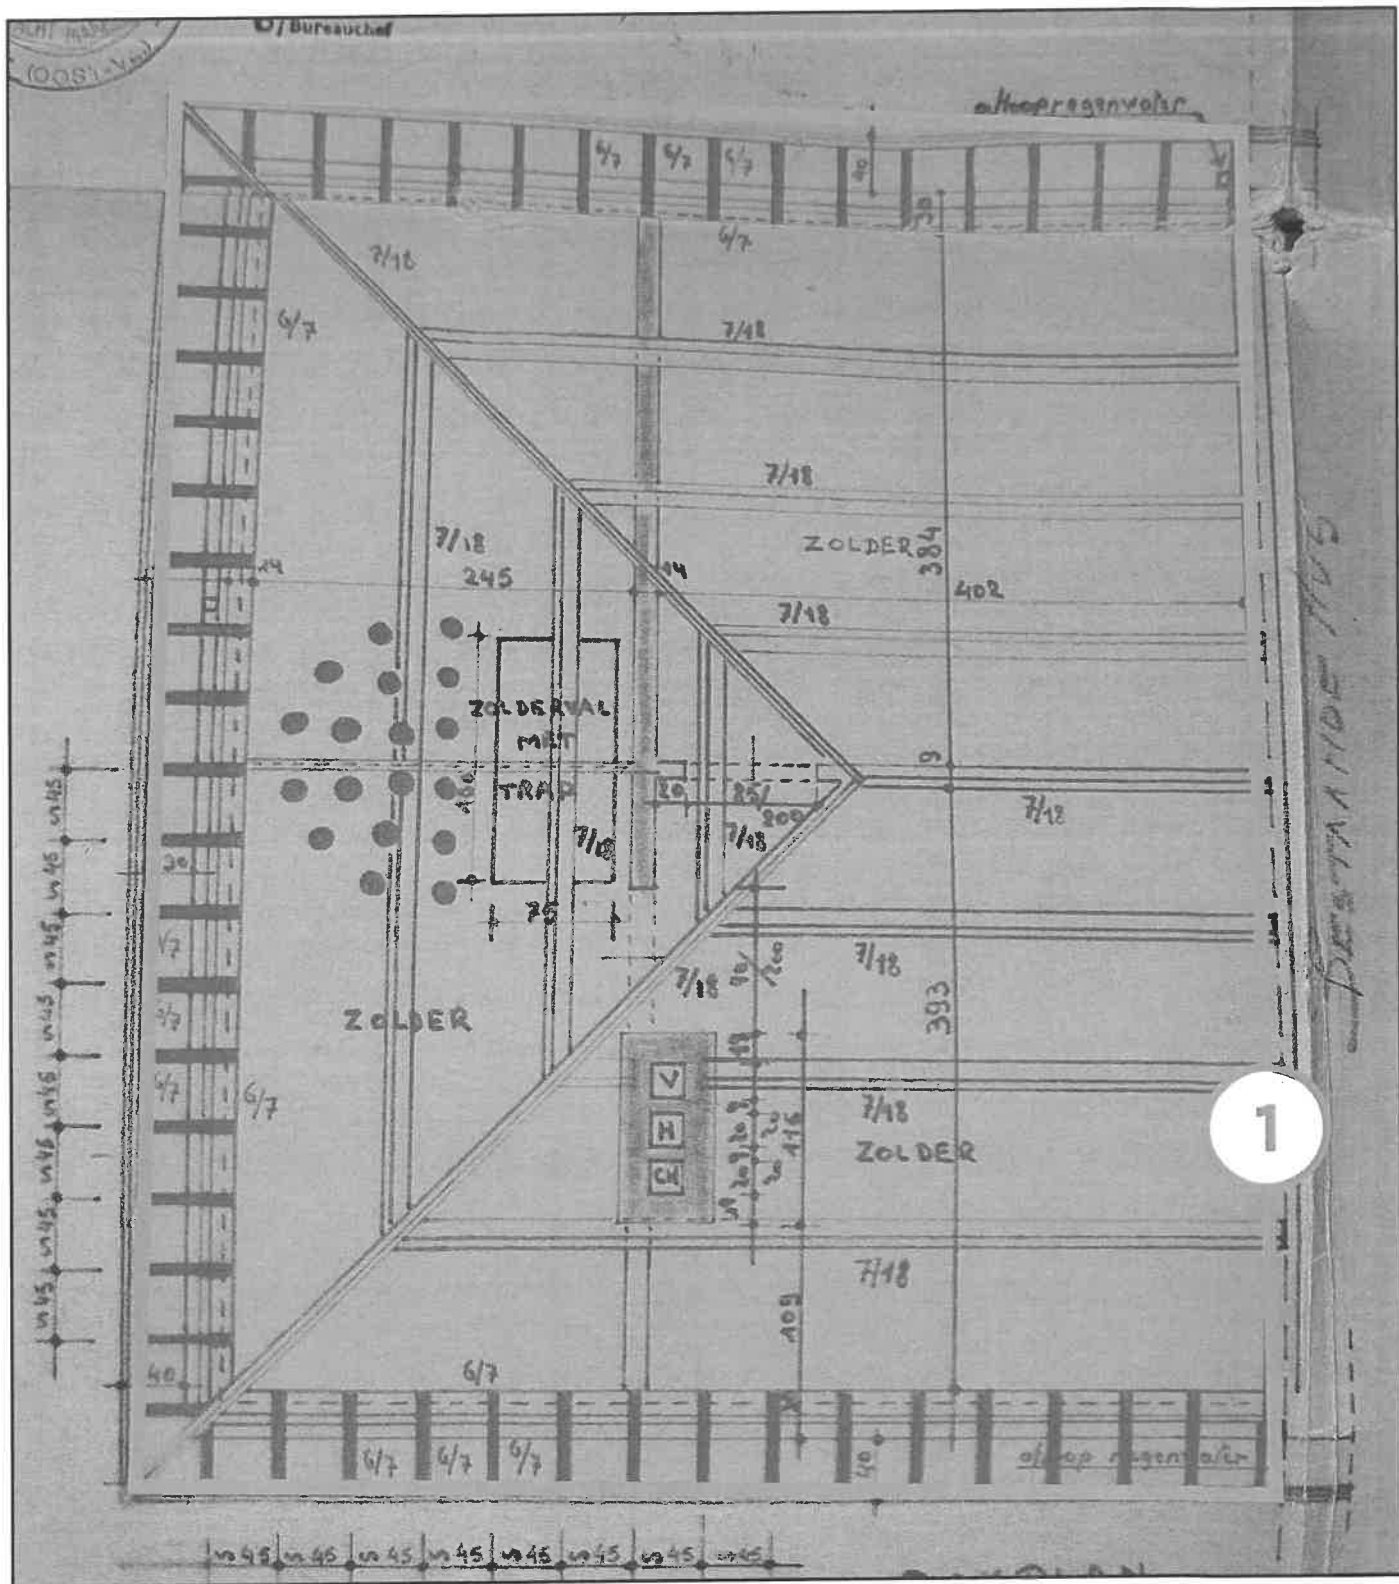
Plan 1.5: Grondplan +2

1. Onderdak type Menuiserie

Asbestmateriaal

Maatregelen nemen

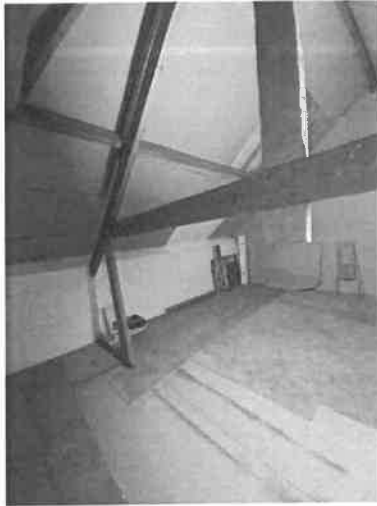
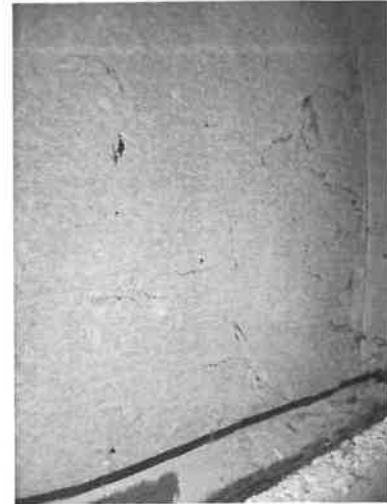
Het asbestmateriaal valt onder de mijlpaal van 2040.

Eindbeoordeling materiaalrisico	Verhoogd materiaalrisico en/of verhoogde kans op vezelvrijgave
---------------------------------	--

Gebondenheid	Categorie 1: hechtgebonden in oorsprong
Asbestsoort (vezeltype)	Crocidoliet aanwezig
Asbestconcentratie	Laag (< 50%)
Afschermingsgraad van het gehele materiaal	Geheel of deels (ook) vrij aan de binnenlucht
Toestand van het materiaal	Licht beschadigd, licht verweerd. Intact calciumsilicaatmateriaal of categorie III 'gebondenheid'

Beschrijving	Onderdak type Menuiserite
Omgeving	Binnen
Primaire drager	Schuin dak
Asbestmateriaal	Plaat, paneel, tablet - Type Menuiserite
Bindmiddel van asbestmateriaal	Cement
Gebondenheid op basis van bindmiddel	Hecht
Hoeveelheid (oppervlakte - dikte - aantal)	<ul style="list-style-type: none">• 100,00 m² - 0,50 cm - 1 stuk
Totaal volume	0,50 m ³
Eenvoudig bereikbaar	Nee <ul style="list-style-type: none">• Verwijdering tast de bouwkundige integriteit aan.
Bevestigingswijze	<ul style="list-style-type: none">• Geklemd• Genageld, geniet
Identificatiemethode	De asbestdeskundige beoordeelt het materiaal als asbesthoudend, en dit zonder monstername.
Destructieve handeling voor identificatie	Nee
Opmerking	De hoeveelheid is een zo nauwkeurig mogelijke opmeting. Hieraan kunnen evenwel geen rechten worden ontleend.

Maatregelen nemen

- Zorg voor een veilig beheer en verwijder dit asbestmateriaal wanneer het bij werken eenvoudig bereikbaar wordt. Controleer de toestand jaarlijks op wijzigingen.

- Eenvoudige handelingen: mag via doe-het-zelf of door werknemer(s) met opleidingsattest eenvoudige handelingen
Deze toepassing kan door een aannemer die over een opleidingsattest eenvoudige handelingen beschikt of door een particulier (doe-het-zelf), verwijderd worden indien er geen verhoogd risico op vrijgave van asbestvezels (max. concentratie 0,01 vezels/cm³ - CODEX Art. VI.3-54) ontstaat en de toepassing voorafgaand wordt gefixeerd/bevochtigd; de individuele elementen zonder machinale werktuigen (boormachine, slijpschijf, hogedrukreiniger,...) en zonder breken of gooien een voor een losgemaakt worden; en ten slotte dubbel en luchtdicht verpakt weggevoerd worden naar een erkend afvalpunt (recyclagepark).

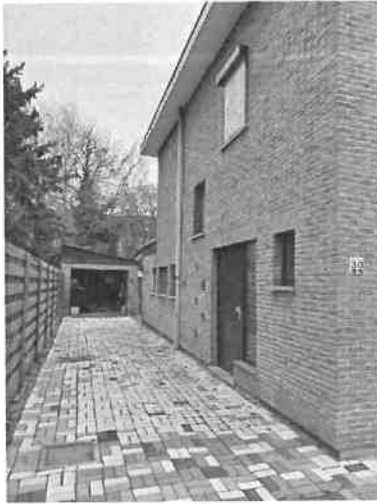
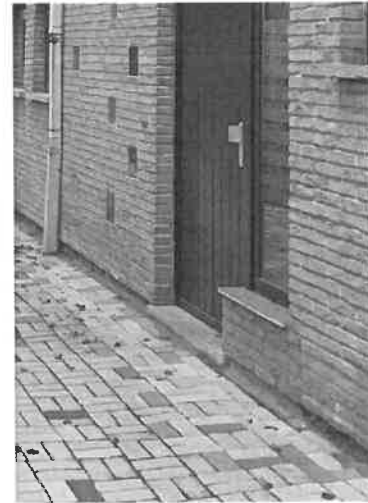
De dorpels zijn van natuursteen, zoals beschreven op de originele grondplannen van de woning.

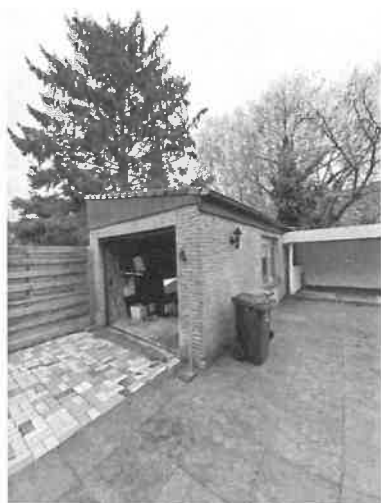
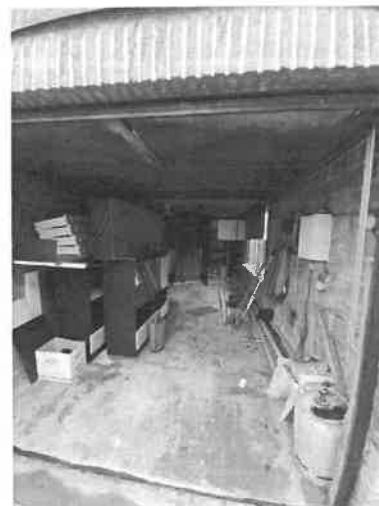
Fiche 3: Garage

Geen waarneembare asbestverdachte materialen aangetroffen.

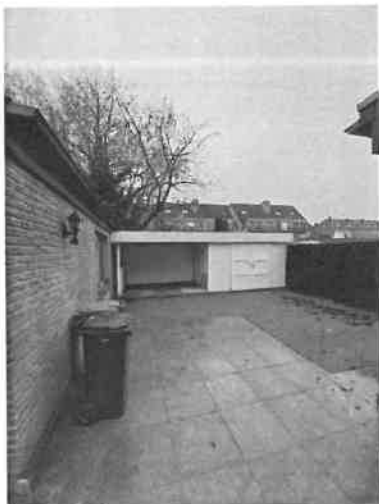
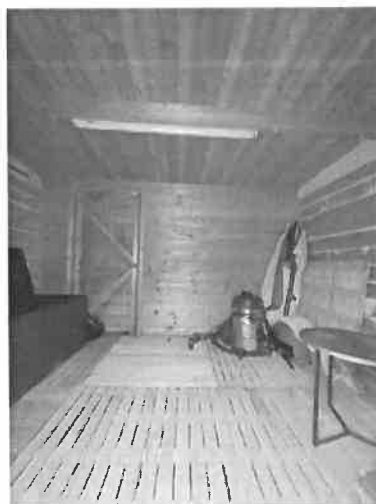
Fiche 4: Tuinhuis

Geen waarneembare asbestverdachte materialen aangetroffen.

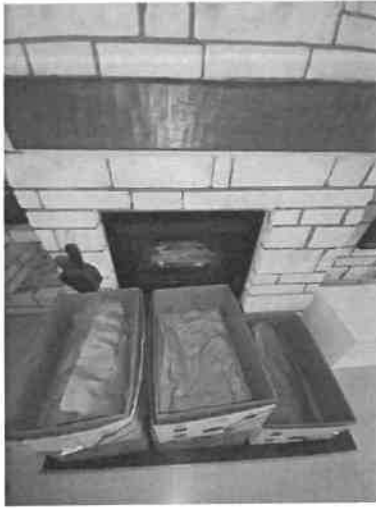
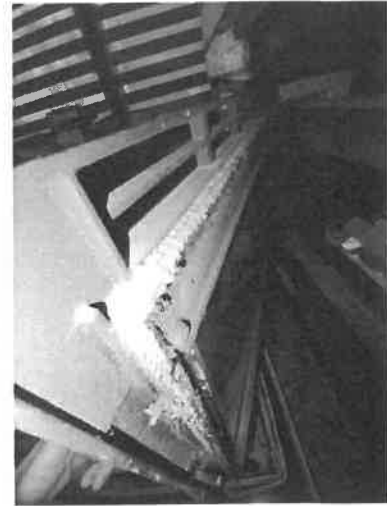
Fiche 5: Kachelkoord

Niet-asbestverdachte koord in de kachel. Deze bestaat uit synthetische vezels.

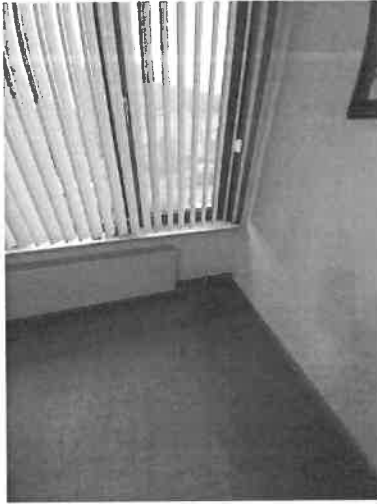
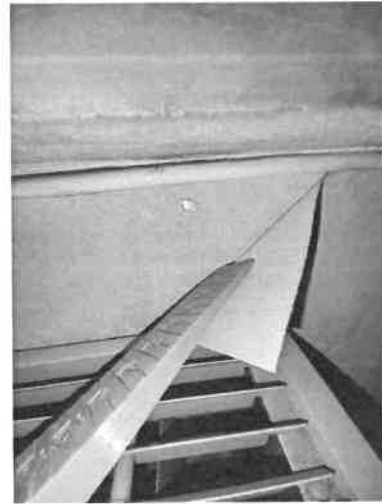
Fiche 7: Pleisterwerk wanden

Geen asbest

#	Type	Referentie	Resultaat
7.1	Mengmonster	A1 Pleister muren	Geen asbest

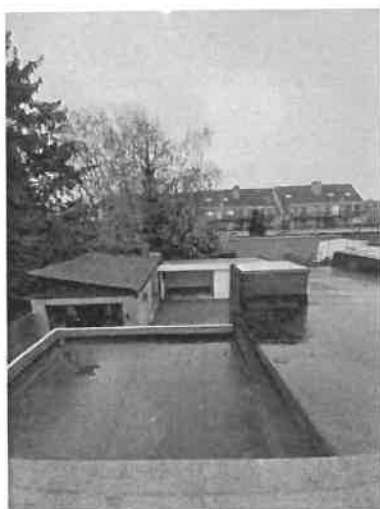
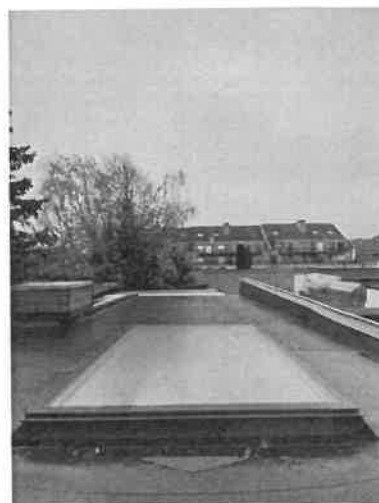
Beschrijving	Notitie	Terug te vinden op plannen
Fiche 8: Dakbedekking plat dak	De dakbedekking (EPDM) die in 2021 geplaatst is, is niet asbestverdacht. Het is niet uitgesloten dat de EPDM werd gelegd op bestaande, mogelijk asbestverdachte roofing. Op de originele grondplannen staat dat deze daken bedekt waren met roofing. Bij werken, laat dit controleren.	Plan 1.10: Grondplan volledig +1
Fiche 9: Zadeldak	De dakbedekking is niet-asbestverdacht.	Plan 1.7: Voorgevel Plan 1.8: Zijgevel Plan 1.9: Achtergevel
Fiche 10: Rookgaskanaal	Het rookgaskanaal is niet-asbestverdacht, aangezien deze enkel bestaat uit baksteen.	Plan 1.2: Grondplan +0 Plan 1.4: Grondplan +1 Plan 1.6: Grondplan +2 Plan 1.8: Zijgevel Plan 1.9: Achtergevel
Fiche 11: CV-ketel	De CV ketel van het merk Bulex, bouwjaar 2013 dateert van na 2001 en is bij gevolg vrij van asbesthoudende materialen.	Plan 1.1: Grondplan +0
