# Asbestinventarisat attest

Louis De Smetstraat 16, 9050 Gent

Attestnummer : 20261021-000513.000

# Zone 1: Hoofdgebouw

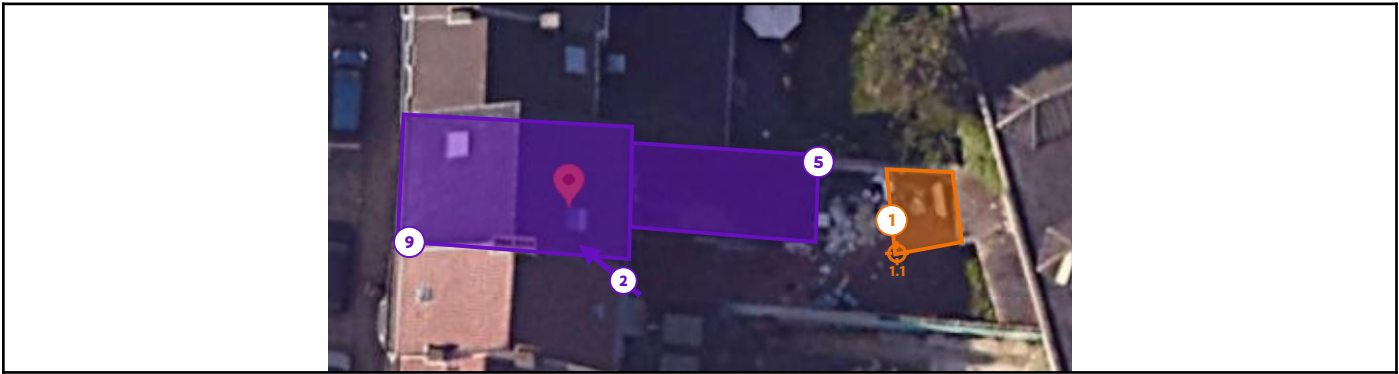
# Plan 1.8: Dakenplan

| Beschrijving | Type | Actie |
|---|---|---|
| 1. Golfplaten asbestcement - dak (staal genomen) | Asbestmateriaal | <div>Verwijderen</div> |
| 2. Beperking - rookgaskanaal > 3,50 m, binnen niet te inspecteren | Beperking | - |

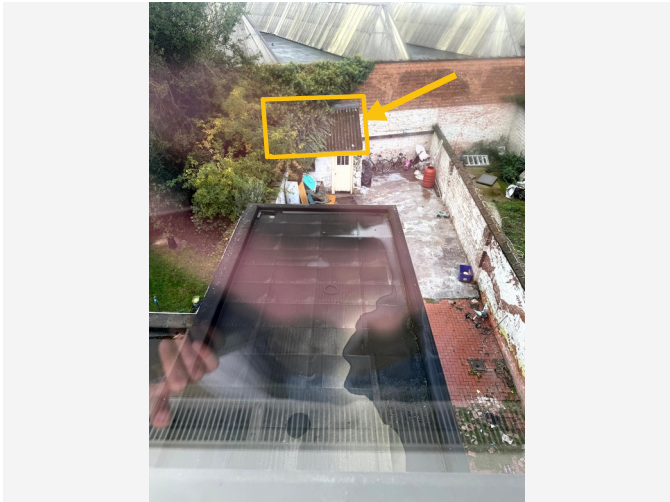
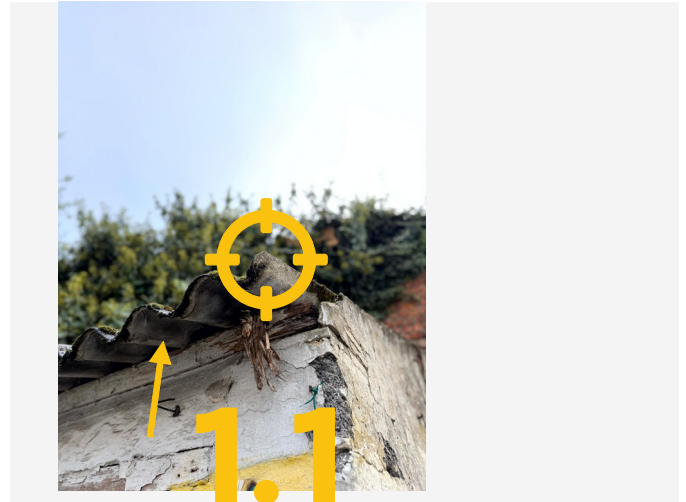
# Fiche 1: Golfplaten asbestcement - dak (staal genomen)

| Eindbeoordeling materiaalarisico | Verhoogd materiaalarisico en/of verhoogde kans op vezelvrijgave |

| Gebondenheid | Categorie 1: hechtgebonden in oorsprong |
| Asbestsoort (vezeltype) | Alleen chrysotiel aanwezig |
| Asbestconcentratie | Laag (< 50%) |
| Toestand van het materiaal | Zwaar beschadigd, zwaar verweerd |

| # | Type | Referentie | Resultaat |
|---|---|---|---|
| 1.1 | Puntmonster | ST-003 GOLF | Chrysotiel |

| Asbestmateriaal | Dak- en gevelbekleding - Golfplaat |
| Hoeveelheid (oppervlakte - aantal) | <ul style="list-style-type: none"><li>• 8,00 m<sup>2</sup> - 1 stuk</li></ul> |

Het asbestmateriaal valt onder de mijlpaal van 2034.

Verwijderen

- Zorg voor een veilig beheer. Vermijd het beschadigen van het asbestmateriaal. Controleer de toestand jaarlijks op wijzigingen.
- Verwijder dit asbestmateriaal zo snel mogelijk. Volg de toestand goed op.
- Hemelwater dat afspoelt van asbestcement daken of gevels kan asbestdeeltjes bevatten. Gebruik het enkel voor gesloten circuits (bv. spoelen toiletten). Reinig na het vervangen van het dak of de gevel de dakgoten en regenwaterput of -ton om asbesthoudend sediment of slib te verwijderen

- Eenvoudige handelingen: mag via doe-het-zelf of door werknemer(s) met opleidingsattest eenvoudige handelingen  
Deze toepassing is hechtgebonden asbest en mag met eenvoudige handelingen verwijderd worden. U mag dat zelf doen, of laten doen door een aannemer van wie de werknemers een opleidingsattest eenvoudige handelingen hebben. Binnen mag dat enkel als het materiaal niet beschadigd is en bij het verwijderen niet verder beschadigd raakt. Buiten mag ook beschadigd hechtgebonden materiaal zo verwijderd worden, op voorwaarde dat er geen derden in de buurt zijn.

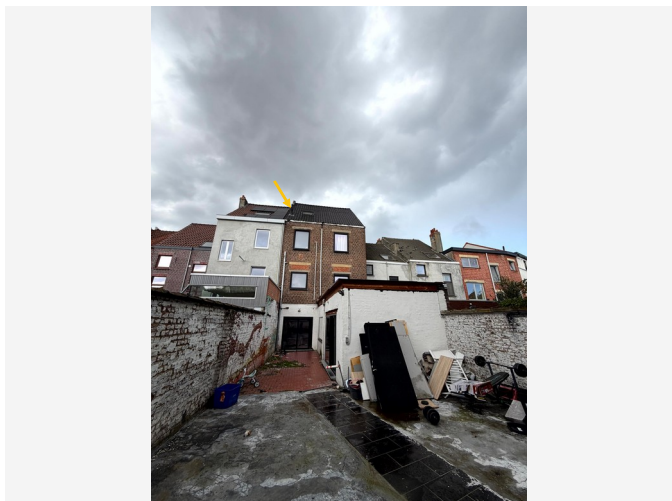
## Fiche 2: Beperking - rookgaskanaal > 3,50 m, binnen niet te inspecteren

**Reden:** Het te onderzoeken materiaal situeert zich hoger dan 3,50 m te rekenen vanaf een veilige ondergrond

**Uitleg van de asbestdeskundige:** Het rookgaskanaal is langs binnen niet te inspecteren: het zit ingewerkt in een gemetste schouw of achter afwerking, en de aansluiting kan niet gedemonteerd worden zonder breekwerk. Langs binnen is daardoor geen volledige beoordeling mogelijk. Langs buiten bevinden het kanaal en de uitmonding zich hoger dan 3,50 m boven een vaste ondergrond en zijn ze niet veilig bereikbaar. Vanaf de grond en vanuit de ramen is niet vast te stellen uit welk materiaal ze bestaan. Het rookgaskanaal is daarom niet onderzocht. Dit is een onderzoeksbeperking op middellange termijn. Ze kan opgeheven worden als er een veilige toegang voorzien wordt, bijvoorbeeld een hoogtewerker of een stelling, of als de schouw bij werken geopend wordt. Laat het rookgaskanaal dan alsnog onderzoeken, en in elk geval voordat u werken aan de schouw, de aansluiting of het dak laat uitvoeren.

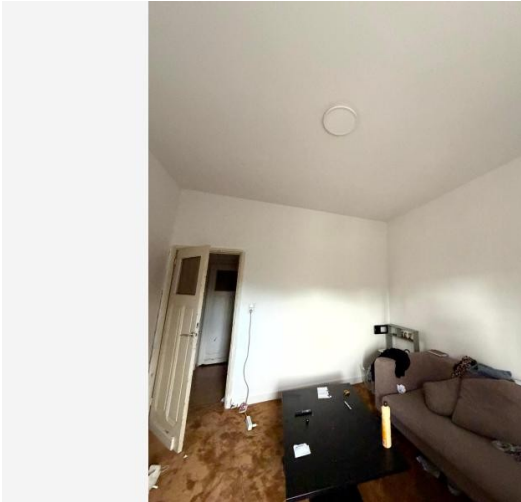
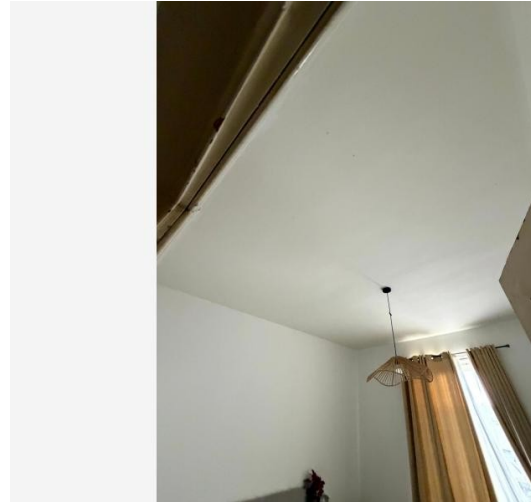
## Fiche 3: Pleisterwerk plafonds (gips/kalk) (renovatie 2022)

Geen asbest

| # | Type | Referentie | Resultaat |
|---|---|---|---|
| 3.1 | Mengmonster | ST-002 PLP | Geen asbest |

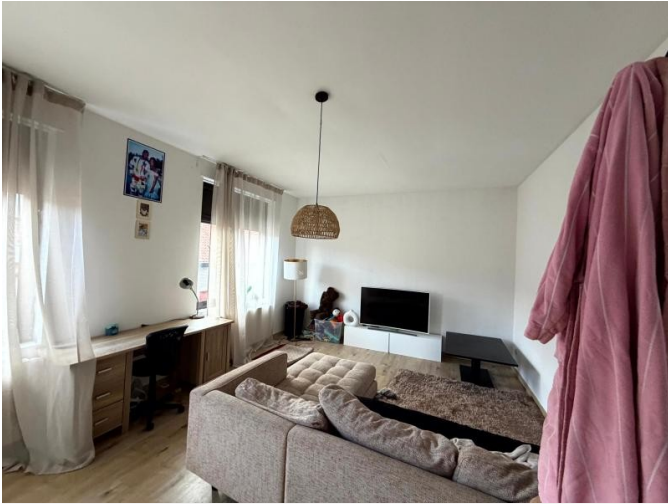
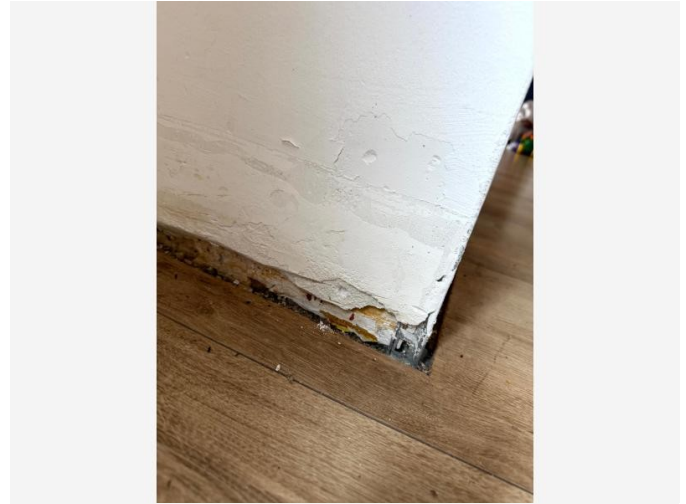
## Fiche 4: Pleisterwerk wanden (gips/kalk) (renovatie 2022)

Geen asbest

| # | Type | Referentie | Resultaat |
|---|---|---|---|
| 4.1 | Mengmonster | ST-001 PLM | Geen asbest |

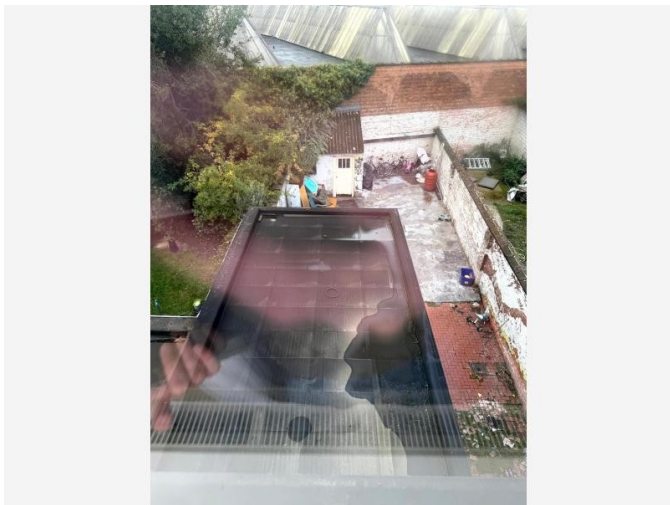
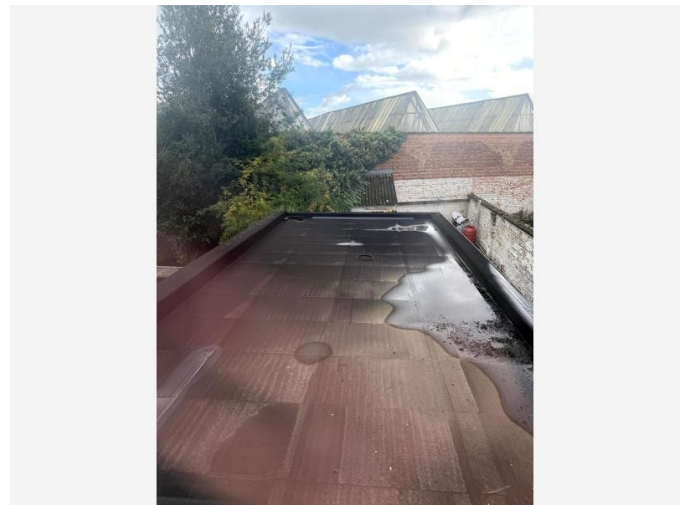
## Fiche 5: Dakbedekking Plat Dak EPDM - niet asbestverdacht (renovatie 2022)

| Beschrijving | Notitie | Terug te vinden op plannen |
|---|---|---|
| Fiche 5: Dakbedekking Plat Dak EPDM - niet asbestverdacht (renovatie 2022) | De dakbedekking bestaat uit materialen die niet asbestverdacht zijn, EPDM. De plaats staat in de lokalisatie van deze fiche. | Plan 1.8: Dakenplan |

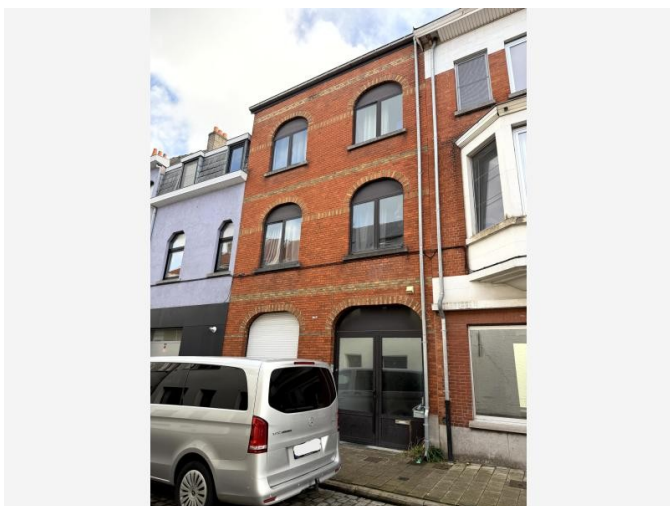
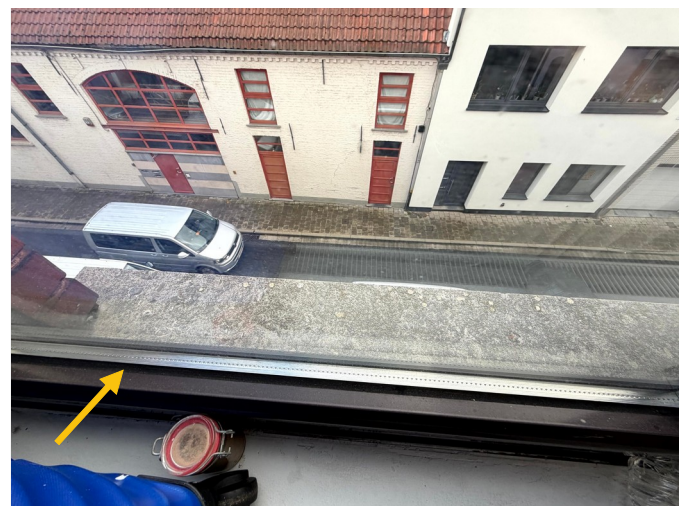
## Fiche 6: Afdichtingsmateriaal schrijnwerk - niet asbestverdacht

| Beschrijving | Notitie | Terug te vinden op plannen |
|---|---|---|
| Fiche 6: Afdichtingsmateriaal schrijnwerk - niet asbestverdacht | Het schrijnwerk is afgedicht met materialen die niet asbestverdacht zijn, zoals een soepele, elastische siliconenkit, zwelband, kunststof of rubberen dichtingsprofielen of purschuim. Aan het schrijnwerk werd geen relatief harde of pasta-achtige mastiek of kit vastgesteld.<br><br>Locatie: al het schrijnwerk | - |

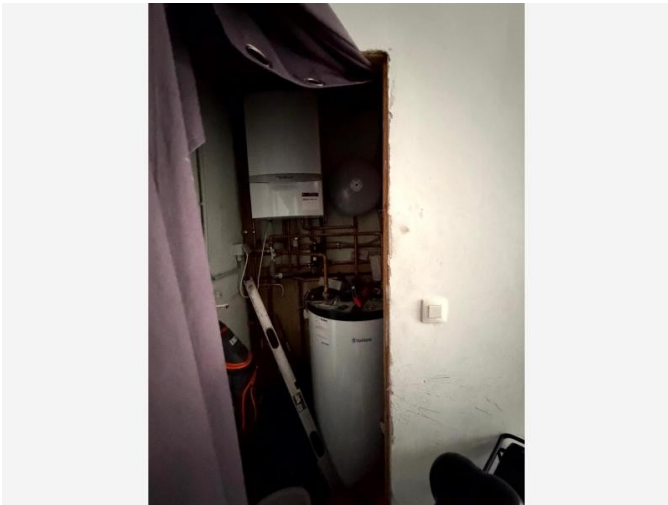
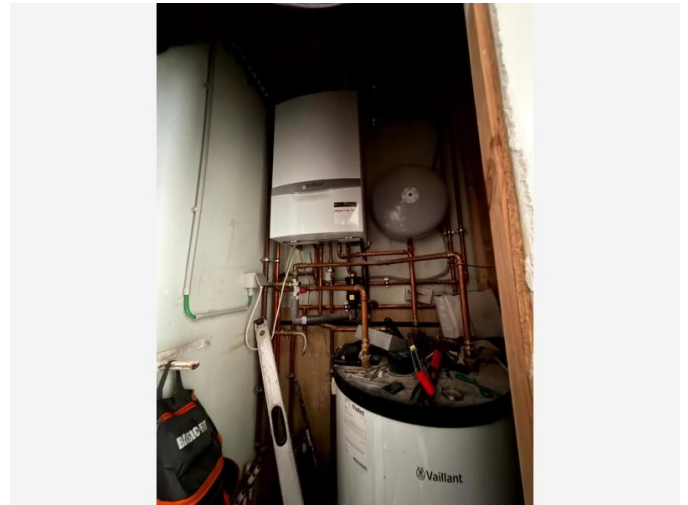
## Fiche 7: Materialen stookketel – niet asbestverdacht (ketel na 2000)

| Beschrijving | Notitie | Terug te vinden op plannen |
|---|---|---|
| Fiche 7: Materialen stookketel - niet asbestverdacht (ketel na 2000) | De stookketel werd na 2000 geproduceerd, volgens het productiejaar op het typeplaatje of in het onderhoudsattest van de ketel. Materialen die na 2000 geproduceerd zijn, zijn niet asbestverdacht. De waarneembare materialen aan de ketel, zoals dichtingen en isolatie, zijn daarom niet asbestverdacht. De plaats van de ketel staat in de lokalisatie van deze fiche. | - |

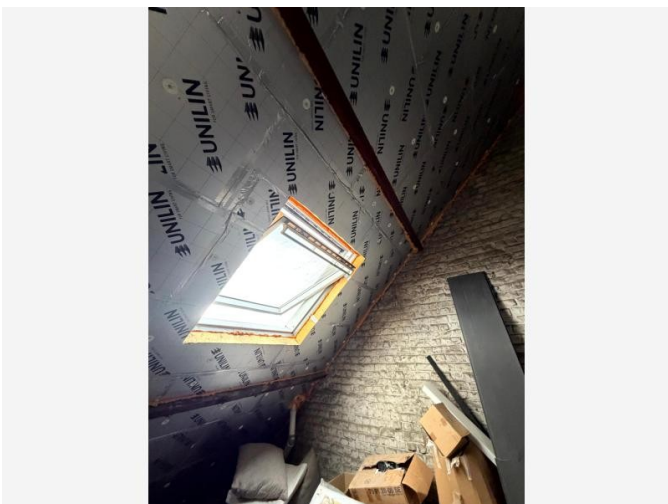
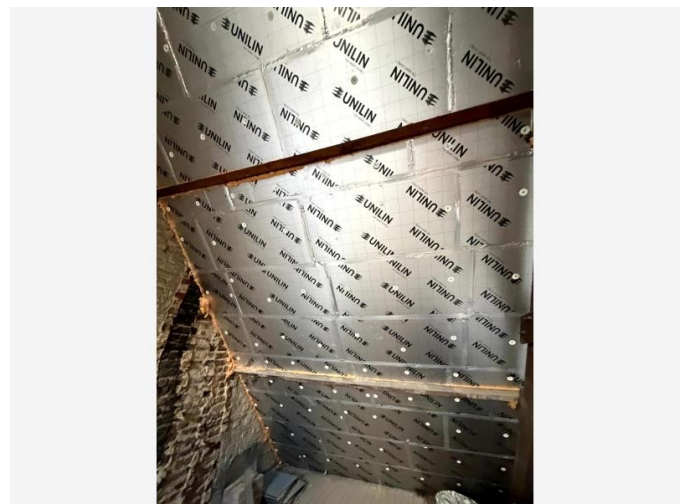
## Fiche 8: Materialen onder de dakbedekking-niet asbestverdacht (renovatie 2022)

| Beschrijving | Notitie | Terug te vinden op plannen |
|---|---|---|
| Fiche 8: Materialen onder de dakbedekking-niet asbestverdacht (renovatie 2022) | Het onderdak bestaat uit materiaal dat niet asbestverdacht is, zoals een kunststof dakfolie, een houten beplanking of isolatieplaten in PUR. Er werden geen onderdakplaten in vezelcement vastgesteld. Dat werd vastgesteld vanaf de zolder of door dakpannen op te heffen. De plaats staat in de lokalisatie van deze fiche. | - |

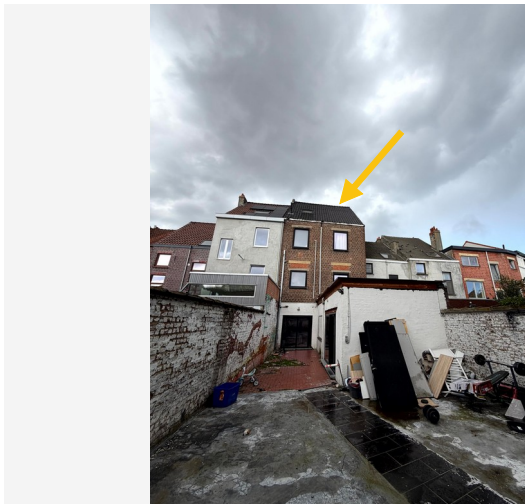
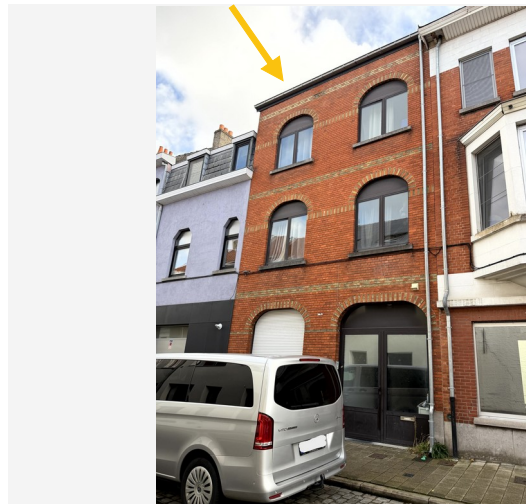
## Fiche 9: Dakbedekking - dakpannen (renovatie 2022)

| Beschrijving | Notitie | Terug te vinden op plannen |
|---|---|---|
| Fiche 9: Dakbedekking - dakpannen (renovatie 2022) | De dakbedekking bestaat uit keramische of betonnen dakpannen. Dat materiaal is niet asbestverdacht. De plaats staat in de lokalisatie van deze fiche. | Plan 1.8: Dakenplan |

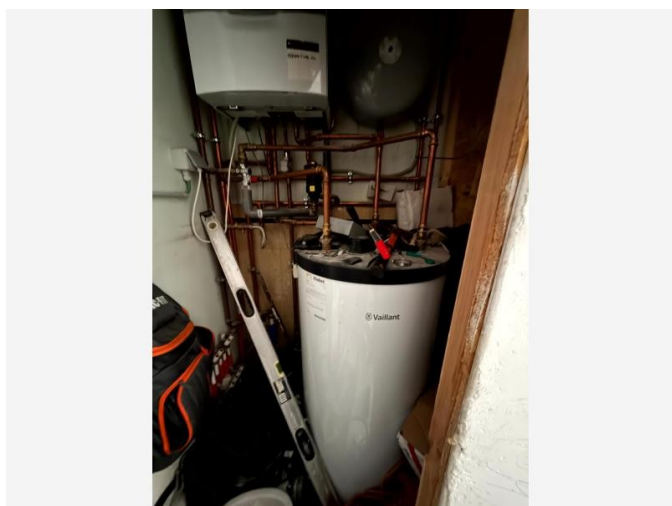
### Fiche 10: Leidingisolatie – niet aanwezig

| Beschrijving | Notitie | Terug te vinden op plannen |
|---|---|---|
| Fiche 10: Leidingisolatie - niet aanwezig | Er is geen leidingisolatie aanwezig. De zichtbare leidingen in het inspectiegebied, zoals die van de verwarming en het sanitair water, zijn niet geïsoleerd. | - |
