Asbestinventarisatetest

De Pintelaan 292, 9000 Gent

Attestnummer : 20251209-000227.000

Uitgegeven op : 09.12.2025

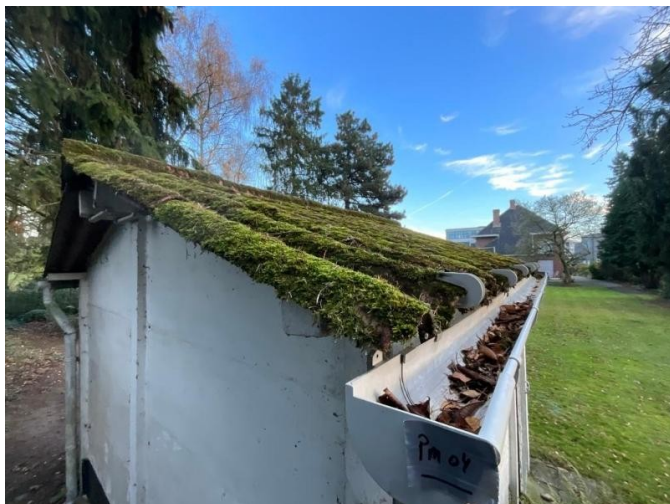
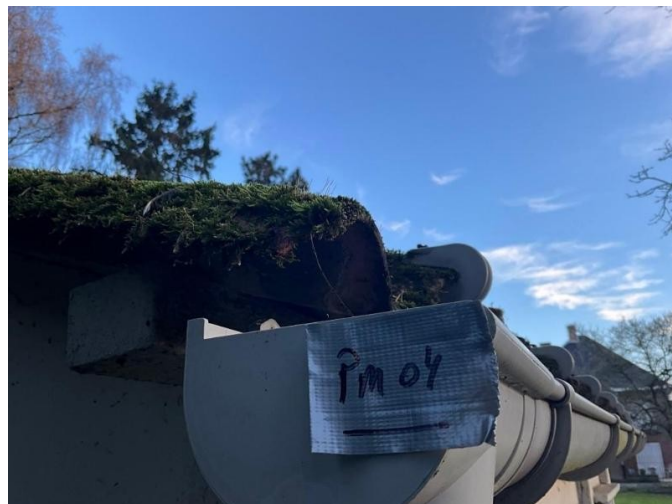
Dringend verwijderen

- Eenvoudige handelingen: enkel door erkend asbestverwijderaar
De golfplaten zijn een hechtgebonden toepassing maar zijn beschadigd, het verwijderen van de beschadigde platen vereisen altijd een erkende asbestverwijderaar. Het afval moet verpakt worden in speciale asbestzakken, naar een inzamelpunt gebracht of opgehaald worden via een gemeentelijk project, zoals die van de OVAM.

Eindbeoordeling materiaalrisico	Hoog materiaalrisico en/of hoge kans op vezelvrijgave
---------------------------------	---

Gebondenheid	Categorie 1: hechtgebonden in oorsprong
Asbestsoort (vezeltype)	Alleen chrysotiel
Asbestconcentratie	Laag (< 50%)
Afschermingsgraad van het gehele materiaal	Geheel of deels (ook) vrij aan de binnenlucht
Toestand van het materiaal	Zwaar beschadigd, zwaar verweerd

#	Type	Referentie	Resultaat
1.1	Puntmonster	PM04	Chrysotiel

Beschrijving	Golfplaat Tuinhuis
Omgeving	Grenst aan binnen- en buitenlucht
Primaire drager	Schuin dak
Asbestmateriaal	Dak- en gevelbekleding - Golfplaat
Bindmiddel van asbestmateriaal	Cement
Gebondenheid op basis van bindmiddel	Hecht
Hoeveelheid (oppervlakte - aantal)	<ul style="list-style-type: none">• 17,00 m² - 1 stuk
Totale oppervlakte	17,00 m ²
Eenvoudig bereikbaar	Ja
Bevestigingswijze	<ul style="list-style-type: none">• Geklemd• Geschroefd• Genageld, geniet
Identificatiemethode	Een monstername door de asbestdeskundige met laboanalyse door een asbestlabo.
Destructieve handeling voor identificatie	Nee
Opmerking	Het betreft een (ruwe) schatting van de hoeveelheid, de opgegeven hoeveelheid kan niet gebruikt worden voor meetstaat.

- Verwijder dit asbestmateriaal zo snel mogelijk. Volg de toestand goed op.

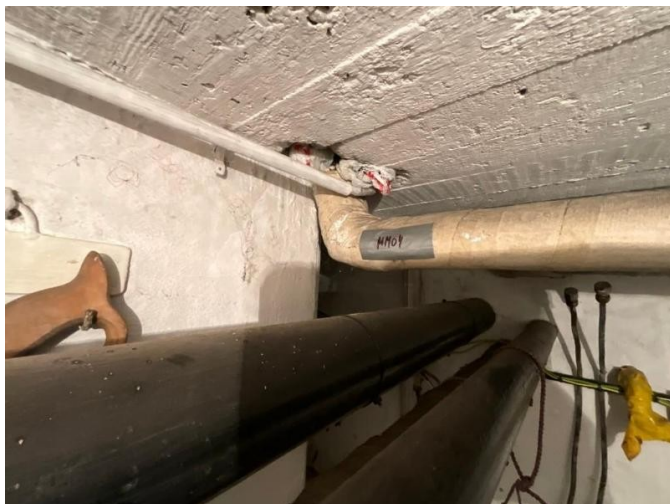
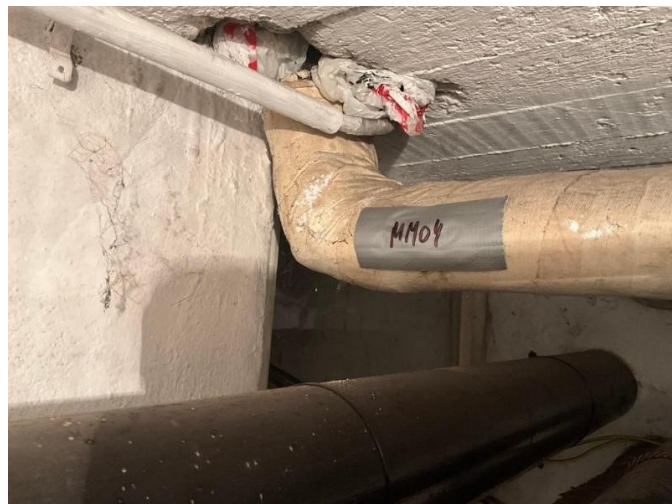
Verwijderen

Eindbeoordeling materiaalrisico	Laag materiaalrisico en/of verlaagde kans op vezelvrijgave
---------------------------------	--

Gebondenheid	Categorie 2: niet-hechtgebonden met matrix
Asbestsoort (vezeltype)	Amfibool aanwezig, uitgezonderd crocidoliet
Asbestconcentratie	Laag (< 50%)
Afschermingsgraad van het gehele materiaal	Geheel of deels (ook) vrij aan de binnenlucht
Toestand van het materiaal	Onbeschadigd, niet verweerd

#	Type	Referentie	Resultaat
2.1	Mengmonster	MM04	Amosiet, Chrysotiel

Beschrijving	Isolatie CV-buizen
Omgeving	Binnen
Primaire drager	HVAC infrastructuur en uitrusting
Asbestmateriaal	In-situ afwerkingslagen - Thermische isolatie
Bindmiddel van asbestmateriaal	Gips - kalk
Gebondenheid op basis van bindmiddel	Niet-hechtgebonden
Hoeveelheid (lengte - omtrek - dikte - aantal)	<ul style="list-style-type: none">• 1,00 m - 30,00 cm - 3,00 cm - 1 stuk
Totaal volume	0,009 m ³
Eenvoudig bereikbaar	Ja
Bevestigingswijze	<ul style="list-style-type: none">• Verlijmd, ingegoten, versmeerd
Identificatiemethode	Een monstername door de asbestdeskundige met laboanalyse door een asbestlabo.
Destructieve handeling voor identificatie	Nee

- Verwijder dit asbestmateriaal zo snel mogelijk. Volg de toestand goed op.

- Hermetische zone (erkend asbestverwijderaer)
Leidingisolatie is een niet hechtgebonden toepassing en mag niet doe-het-zelf verwijderd worden. Aangezien dit niet zonder te scheuren/breken verwijderd kan worden. Bij deze werken komen er steeds asbestvezels vrij in een binnenruimte.

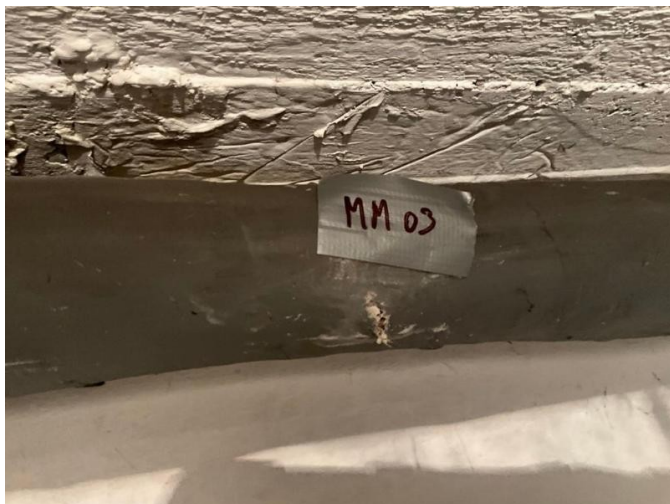
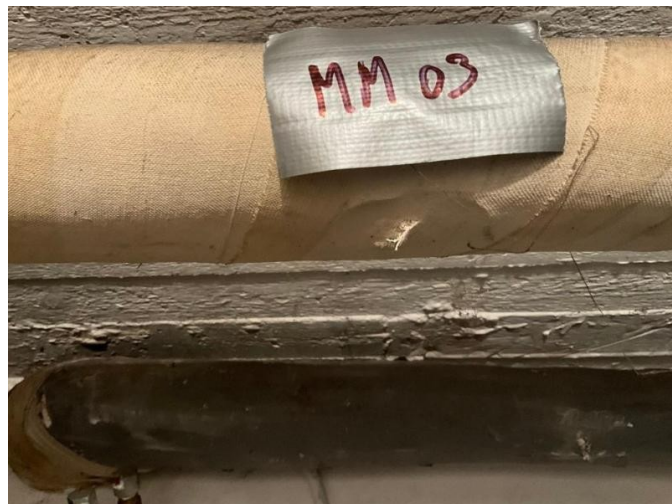
Verwijderen

Eindbeoordeling materiaalrisico	Laag materiaalrisico en/of verlaagde kans op vezelvrijgave
---------------------------------	--

Gebondenheid	Categorie 2: niet-hechtgebonden met matrix
Asbestsoort (vezeltype)	Amfibool aanwezig, uitgezonderd crocidoliet
Asbestconcentratie	Laag (< 50%)
Afschermingsgraad van het gehele materiaal	Geheel of deels (ook) vrij aan de binnenlucht
Toestand van het materiaal	Onbeschadigd, niet verweerd

#	Type	Referentie	Resultaat
3.1	Mengmonster	MM03	Amosiet, Chrysotiel

Beschrijving	Isolatie CV-buizen
Omgeving	Binnen
Primaire drager	HVAC infrastructuur en uitrusting
Asbestmateriaal	In-situ afwerkingslagen - Thermische isolatie
Bindmiddel van asbestmateriaal	Gips - kalk
Gebondenheid op basis van bindmiddel	Niet-hechtgebonden
Hoeveelheid (lengte - omtrek - dikte - aantal)	<ul style="list-style-type: none">• 8,00 m - 30,00 cm - 3,00 cm - 1 stuk
Totaal volume	0,072 m ³
Eenvoudig bereikbaar	Ja
Bevestigingswijze	<ul style="list-style-type: none">• Verlijmd, ingegoten, versmeerd
Identificatiemethode	Een monstername door de asbestdeskundige met laboanalyse door een asbestlabo.
Destructieve handeling voor identificatie	Nee
Opmerking	Het betreft een (ruwe) schatting van de hoeveelheid, de opgegeven hoeveelheid kan niet gebruikt worden voor meetstaat.

- Verwijder dit asbestmateriaal zo snel mogelijk. Volg de toestand goed op.

- Hermetische zone (erkend asbestverwijderaar)
Leidingisolatie is een niet hechtgebonden toepassing en mag niet doe-het-zelf verwijderd worden. Aangezien dit niet zonder te scheuren/breken verwijderd kan worden. Bij deze werken komen er steeds asbestvezels vrij in een binnenruimte. Schakel een erkend asbestverwijderaar in om het pleisterwerk veilig te verwijderen en af te voeren.

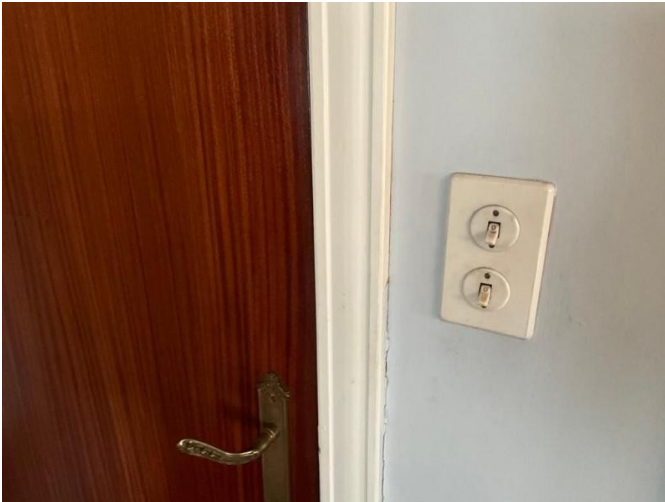
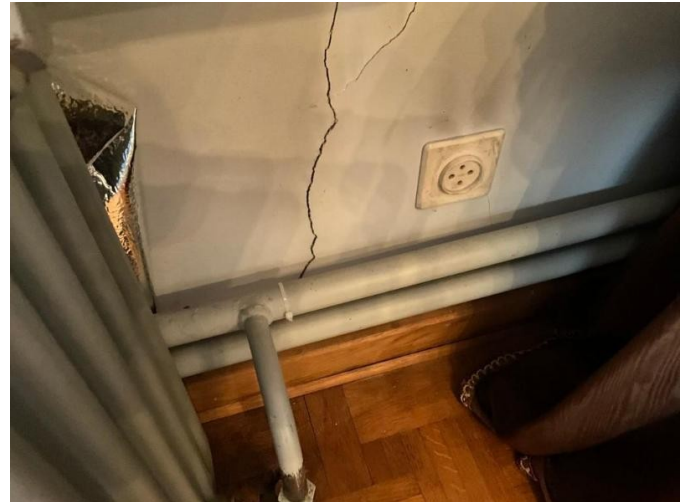
Zorgvuldig beheren

Eindbeoordeling materiaalrisico	Laag materiaalrisico en/of verlaagde kans op vezelvrijgave
---------------------------------	--

Gebondenheid	Categorie 1: hechtgebonden in oorsprong
Asbestsoort (vezeltype)	Crocidoliet aanwezig
Asbestconcentratie	Laag (< 50%)
Afschermingsgraad van het gehele materiaal	Geheel of deels (ook) vrij aan de binnenlucht
Toestand van het materiaal	Onbeschadigd, niet verweerd

Beschrijving	Bakeliet elektrisch materiaal
Omgeving	Binnen
Primaire drager	Communicatie en elektrische infrastructuur en uitrusting
Asbestmateriaal	Plaat, paneel, tablet - Type Bakeliet
Bindmiddel van asbestmateriaal	Kunststof of -hars
Gebondenheid op basis van bindmiddel	Hecht
Hoeveelheid (oppervlakte - dikte - aantal)	• 5,00 m ² - 10,00 cm - 1 stuk
Totaal volume	0,50 m ³
Eenvoudig bereikbaar	Ja
Bevestigingswijze	• Geschroefd
Identificatiemethode	De asbestdeskundige beoordeelt het materiaal als asbestverdacht en dus asbesthoudend, en dit zonder monstername. Motivatie: De monstername brengt andere schade aan dan schade die inherent is aan de monstername.
Destructieve handeling voor identificatie	Nee
Opmerking	Het betreft een (ruwe) schatting van de hoeveelheid, de opgegeven hoeveelheid kan niet gebruikt worden voor meetstaat.

- Verwijder dit asbestmateriaal zo snel mogelijk. Volg de toestand goed op.

- Eenvoudige handelingen: mag via doe-het-zelf of door werknemer(s) met opleidingsattest eenvoudige handelingen
Indien het materiaal niet beschadigd geraakt mag dit eventueel door een doe-het-zelver verwijderd worden. Dit is enkel mogelijk mits het nemen van de juiste voorzorgsmaatregelen en mits het materiaal goed geïmpregneerd wordt tijdens de verwijdering (elektriciteit afsluiten!). Verwijder de bakeliettoepassingen voorzichtig met handgereedschap. Hiervoor dient mogelijks een deeltje van de muur handmatig uitgebroken te worden. De asbesthoudende toepassing mag in geen geval met machinaal gereedschap verwijderd worden om het risico op vrijgave van asbestdeeltjes zo veel als mogelijk in te perken. Dit materiaal moet dubbel verpakt afgevoerd worden. Voor persoonlijke bescherming tegen blootstelling wordt gebruik gemaakt van een stofmasker type P3 of gelijkwaardig stofmasker. Bescherm uzelf door gepaste PBM (Persoonlijke Beschermingsmiddelen) te dragen. Gebruik bij het verwijderen al de nodige beschermingsmiddelen (wegwerpoveral, handschoenen en P3 mondmasker).

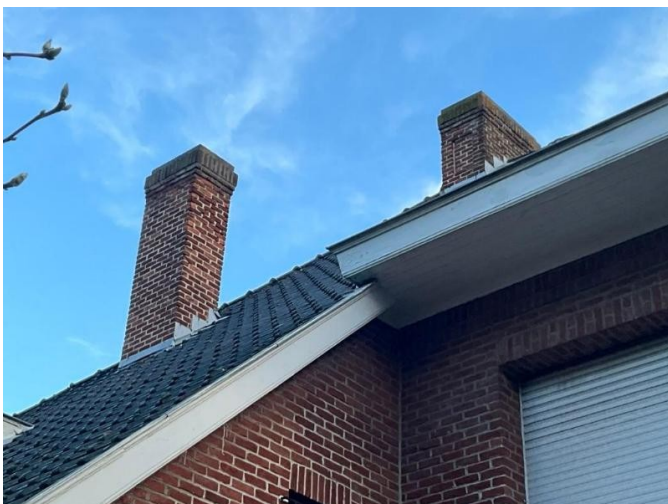
Tijdelijke beperking

Reden: Het te onderzoeken materiaal situeert zich hoger dan 3,50 m te rekenen vanaf een veilige ondergrond

Uitleg van de asbestdeskundige: Het rookgaskanaal is niet beoordeeld. Aan de binnenzijde is de kachel aangesloten. Aan de buitenzijde is het hoger dan 3,5 meter om de schoorsteen te inspecteren. Het is niet zichtbaar of er een asbestverdacht rookgaskanaal aanwezig is in de schoorsteen. Conform ons inspectieprotocol mogen wij een beperking inroepen voor hoogtes hoger dan 3,5 m. Indien men dit wil laten onderzoeken, dient er een nieuwe afspraak gemaakt te worden en moet er een hoogtewerker voorzien worden, evenals iemand die bevoegd is om deze te bedienen en eventueel een techniek die de al dan niet aanwezige schouwhoed kan afnemen en weer terugplaatsen.

(Asbest)materiaal	Rookgaskanaal
Karakterisatie	Asbest (verdacht)
Primaire drager	HVAC infrastructuur en uitrusting

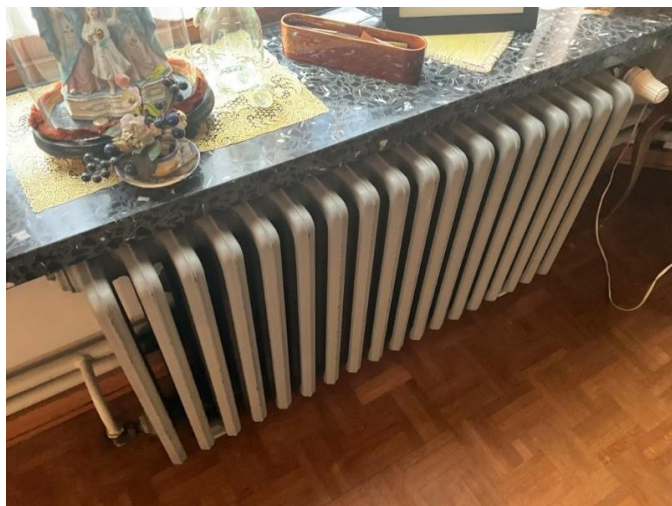
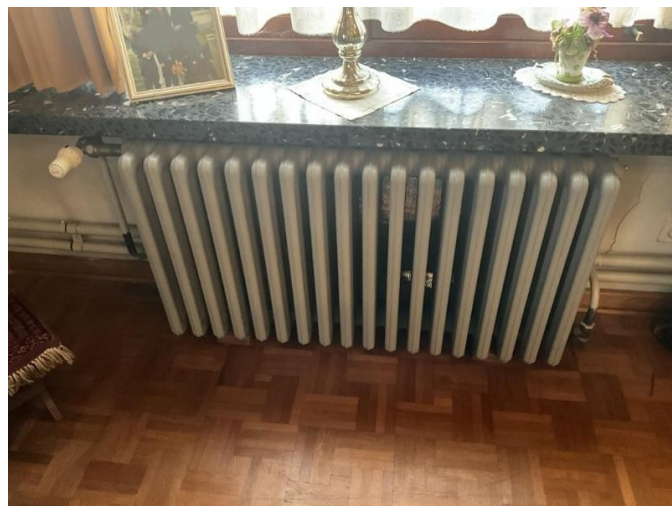
Informatie over een materiaal dat de asbestdeskundige niet kan waarnemen of vaststellen

Bij oude radiatoren werd vaak asbest gebruikt voor de afdichting van leidingen. Dit is van buiten niet te zien. Ook in leidingen en de draaiknop komt het bijvoorbeeld veel voor. Bij het vervangen van oude radiatoren is dit iets om rekening mee te houden.

Basis voor advies	Beoordeling op basis van expertise, zonder een vaststelling door de asbestdeskundige.
Primaire drager	HVAC infrastructuur en uitrusting
(Asbest)materiaal	Pakking, dichting
Bindmiddel	Karton - papier - viltachtig
Gebondenheid bindmiddel	Niet-hechtgebonden

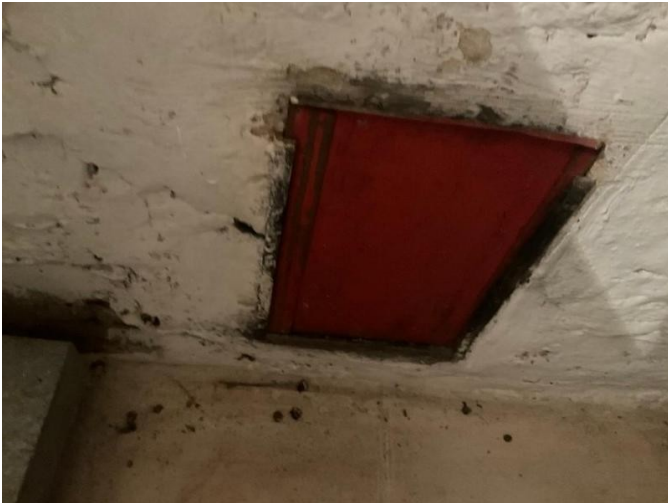
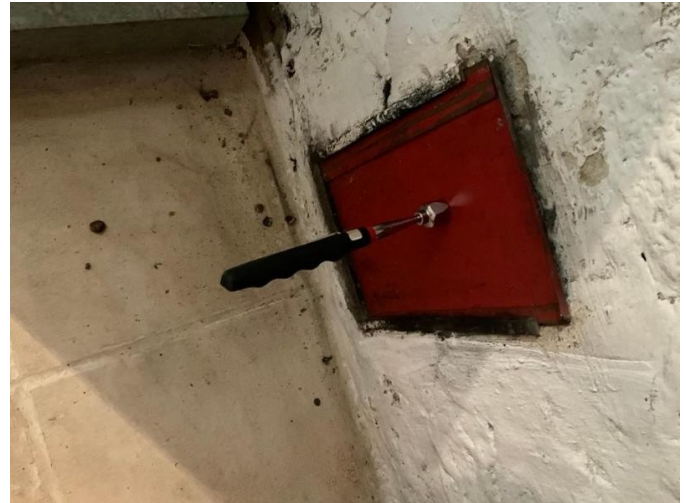
De roetklep is uit staal, niet asbest verdacht.

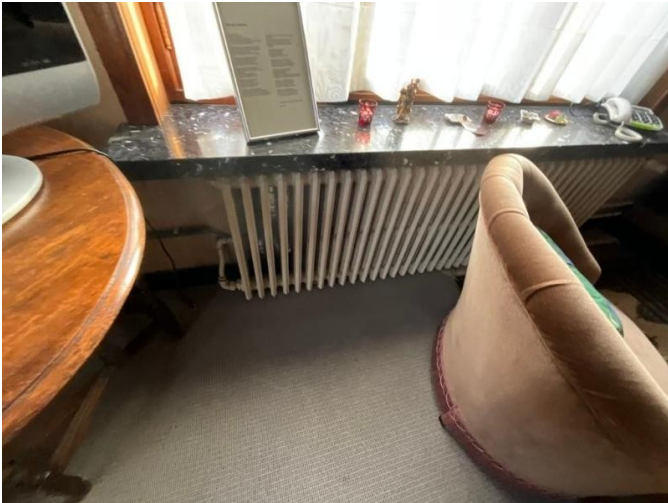
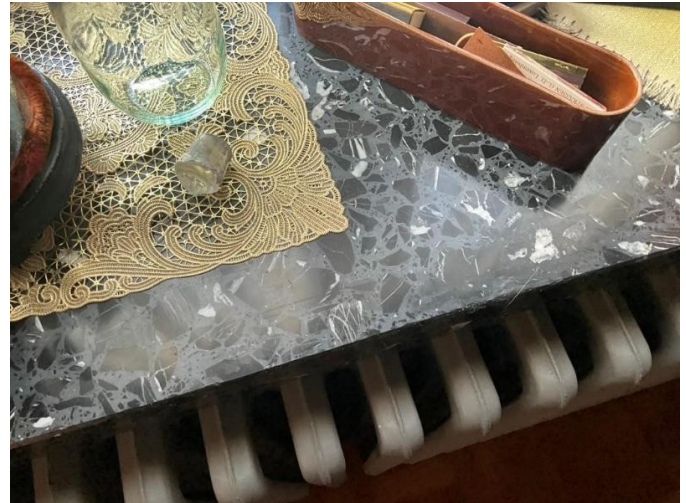
Alle venstertabletten werden geïnspecteerd, zijn van hout, niet asbest verdacht.

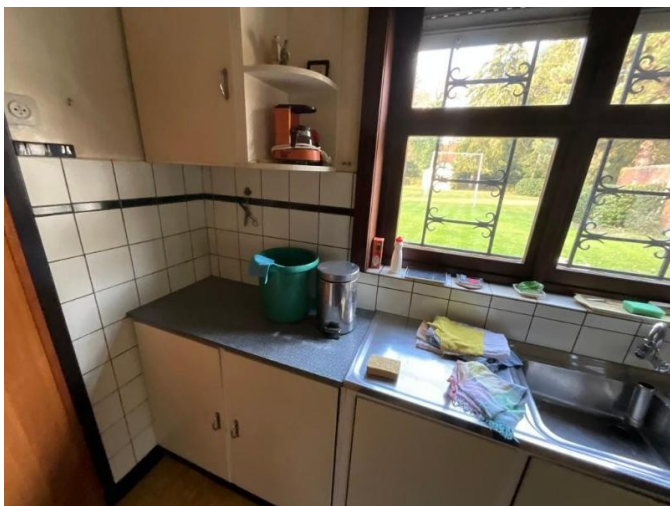
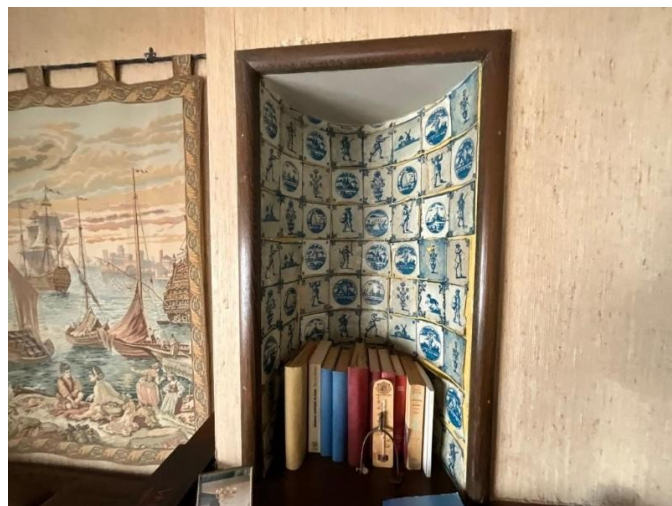
De gebruikte tegellijm van faiencetegels kan asbest bevatten, het betreft een niet-destructief onderzoek, hierdoor kon deze niet visueel vastgesteld of bemonsterd worden.

Basis voor advies	Beoordeling op basis van expertise, zonder een vaststelling door de asbestdeskundige.
Primaire drager	Binnenwand
(Asbest)materiaal	In-situ afwerkingslagen - Lijm laag
Bindmiddel	Lijm
Gebondenheid bindmiddel	Hecht

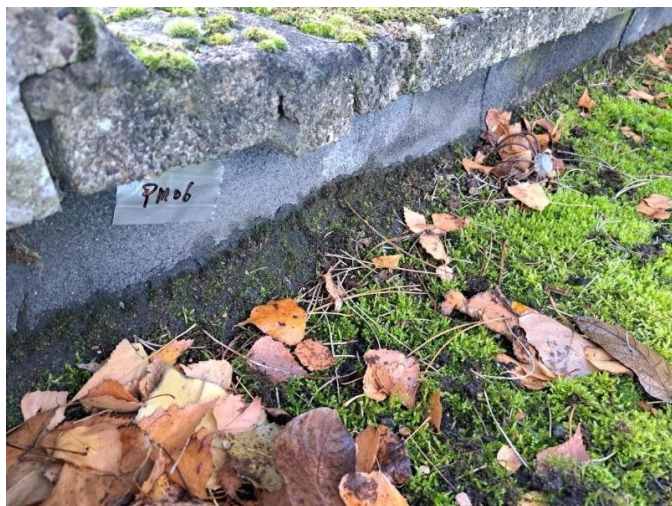
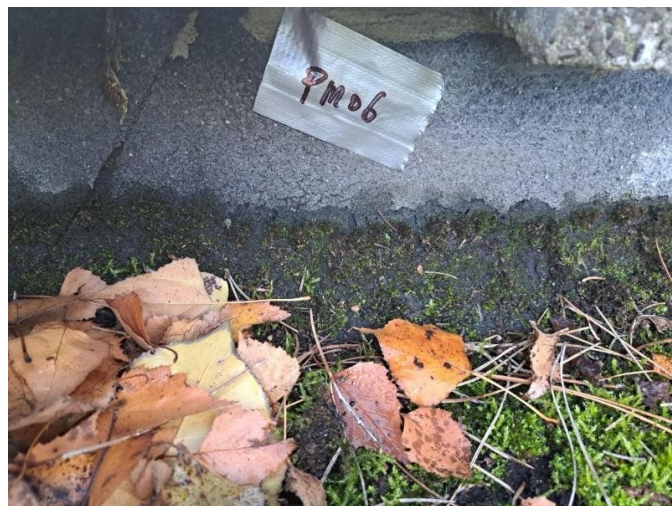
Fiche 10: Roofing dak garage

Geen asbest

#	Type	Referentie	Resultaat
10.1	Puntmonster	PM06	Geen asbest

Beschrijving	Roofing dak garage
Omgeving	Buiten
Primaire drager	Plat dak
Bindmiddel van materiaal	Bitumen (roofing, teer, asfalt)
Gebondenheid op basis van bindmiddel	Hecht
Hoeveelheid (oppervlakte - aantal)	• 26,08 m ² - 1 stuk
Totale oppervlakte	26,08 m ²
Identificatiemethode	Een monstername door de asbestdeskundige met laboanalyse door een asbestlabo.
Destructieve handeling voor identificatie	Nee
Opmerking	Het betreft een (ruwe) schatting van de hoeveelheid, de opgegeven hoeveelheid kan niet gebruikt worden voor meetstaat.

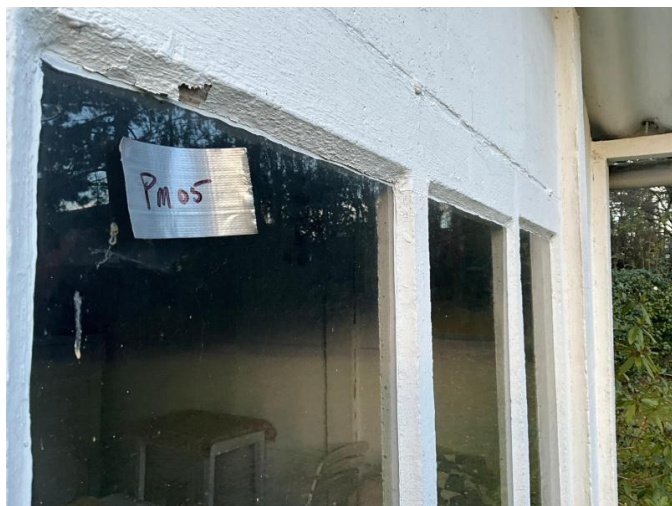
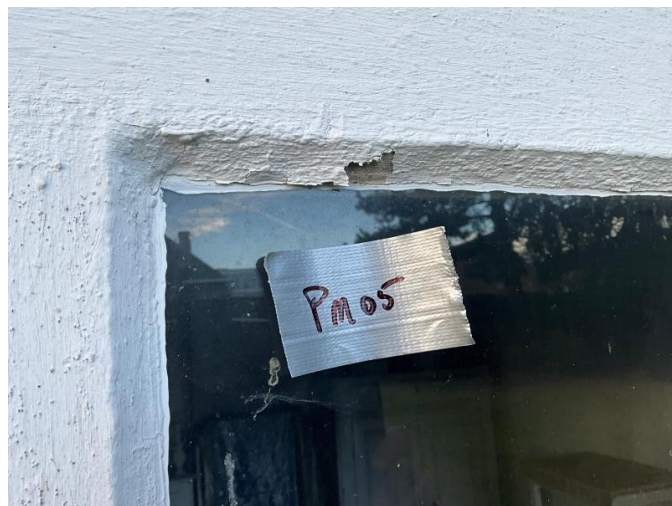
Geen asbest

#	Type	Referentie	Resultaat
11.1	Puntmonster	PM5	Geen asbest

Beschrijving	Mastiek ramen
Omgeving	Grenst aan binnen- en buitenlucht
Primaire drager	Wandopening verticaal (raam, deur, ...)
Bindmiddel van materiaal	Kitten, mastiek, pasta
Gebondenheid op basis van bindmiddel	Hecht
Hoeveelheid (gewicht - aantal)	<ul style="list-style-type: none">• 5,00 kg - 1 stuk
Totaal gewicht	5,00 kg
Identificatiemethode	Een monstername door de asbestdeskundige met laboanalyse door een asbestlabo.
Destructieve handeling voor identificatie	Nee
Opmerking	Het betreft een (ruwe) schatting van de hoeveelheid, de opgegeven hoeveelheid kan niet gebruikt worden voor meetstaat.

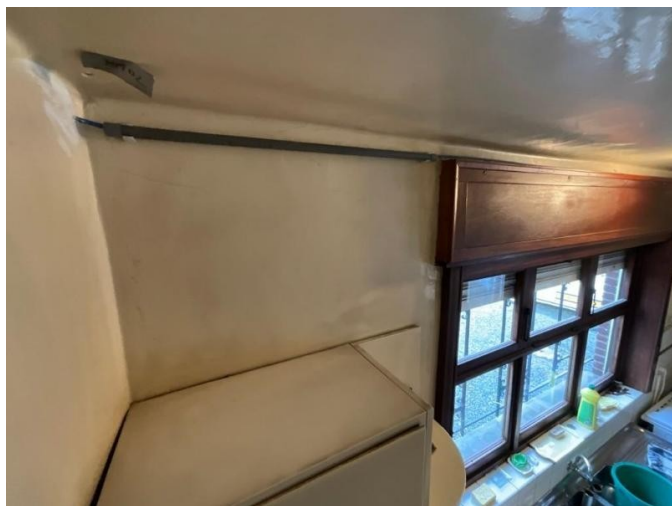
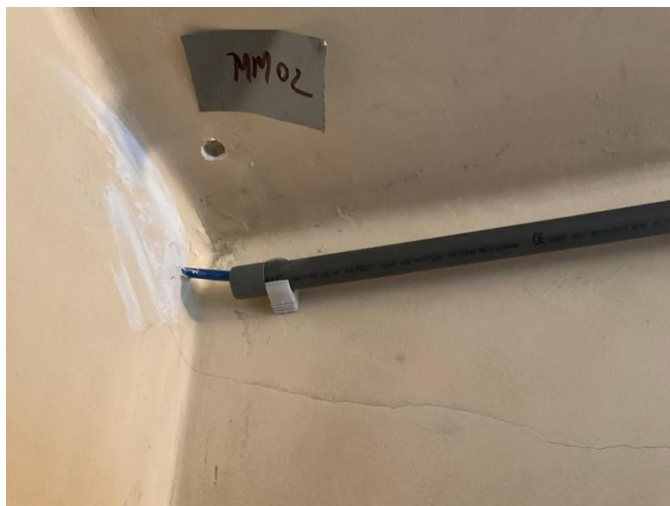
Fiche 12: Pleisterwerk plafonds

Geen asbest

#	Type	Referentie	Resultaat
12.1	Mengmonster	MM02	Geen asbest

Beschrijving	Pleisterwerk plafonds
Omgeving	Binnen
Primaire drager	Plafond
Bindmiddel van materiaal	Gips - kalk
Gebondenheid op basis van bindmiddel	Niet-hechtgebonden
Hoeveelheid (oppervlakte - dikte - aantal)	• 158,00 m ² - 1,00 cm - 1 stuk
Totaal volume	1,58 m ³
Identificatiemethode	Een monstername door de asbestdeskundige met laboanalyse door een asbestlabo.
Destructieve handeling voor identificatie	Nee
Opmerking	Het betreft een (ruwe) schatting van de hoeveelheid, de opgegeven hoeveelheid kan niet gebruikt worden voor meetstaat.

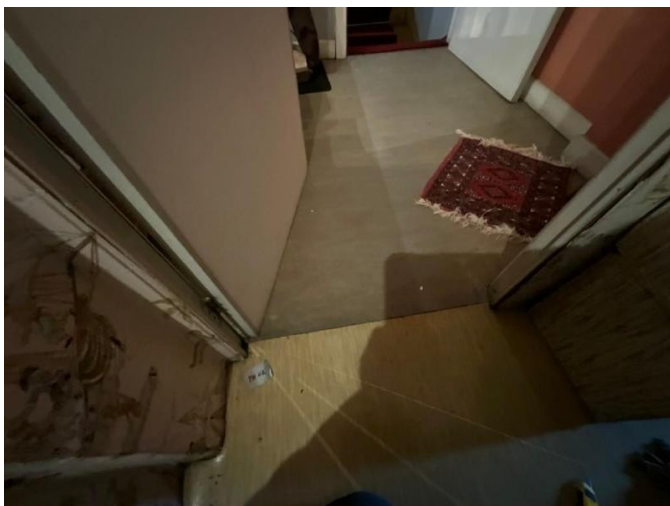
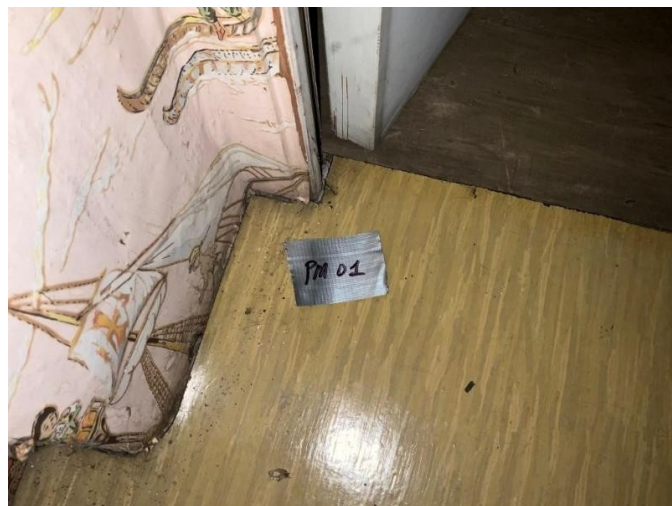
Fiche 13: Vinyl zoldervloer

Geen asbest

#	Type	Referentie	Resultaat
13.1	Puntmonster	PM01	Geen asbest

Beschrijving	Vinyl zoldervloer
Omgeving	Binnen
Primaire drager	Vloer
Bindmiddel van materiaal	Kunststof of -hars
Gebondenheid op basis van bindmiddel	Hecht
Hoeveelheid (oppervlakte - aantal)	<ul style="list-style-type: none">• 183,99 m² - 1 stuk
Totale oppervlakte	183,99 m ²
Identificatiemethode	Een monstername door de asbestdeskundige met laboanalyse door een asbestlabo.
Destructieve handeling voor identificatie	Nee
Opmerking	Het betreft een (ruwe) schatting van de hoeveelheid, de opgegeven hoeveelheid kan niet gebruikt worden voor meetstaat.

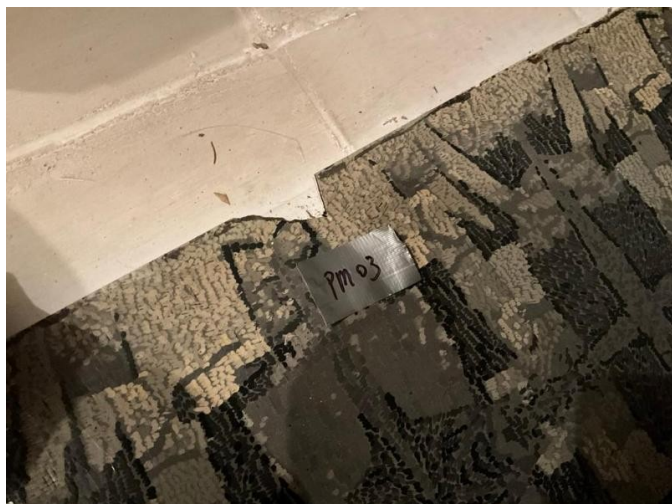
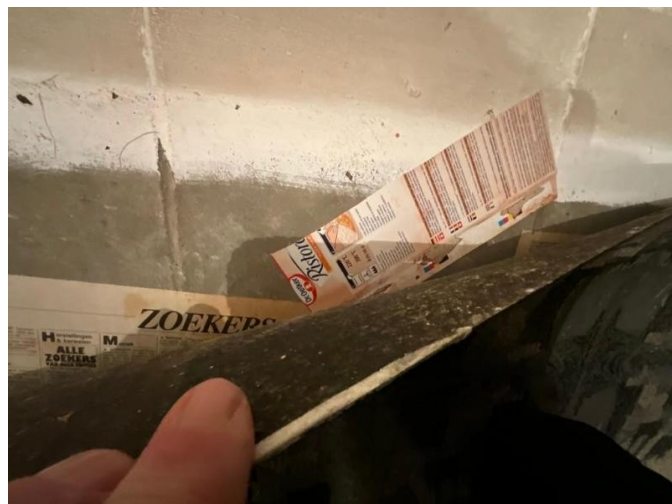
Fiche 14: Vinyl keldervloer

Geen asbest

#	Type	Referentie	Resultaat
14.1	Puntmonster	PM03	Geen asbest

Beschrijving	Vinyl keldervloer
Omgeving	Binnen
Primaire drager	Vloer
Bindmiddel van materiaal	Kunststof of -hars
Gebondenheid op basis van bindmiddel	Hecht
Hoeveelheid (oppervlakte - aantal)	• 7,20 m ² - 1 stuk
Totale oppervlakte	7,20 m ²
Identificatiemethode	Een monstername door de asbestdeskundige met laboanalyse door een asbestlabo.
Destructieve handeling voor identificatie	Nee
Opmerking	Het betreft een (ruwe) schatting van de hoeveelheid, de opgegeven hoeveelheid kan niet gebruikt worden voor meetstaat.

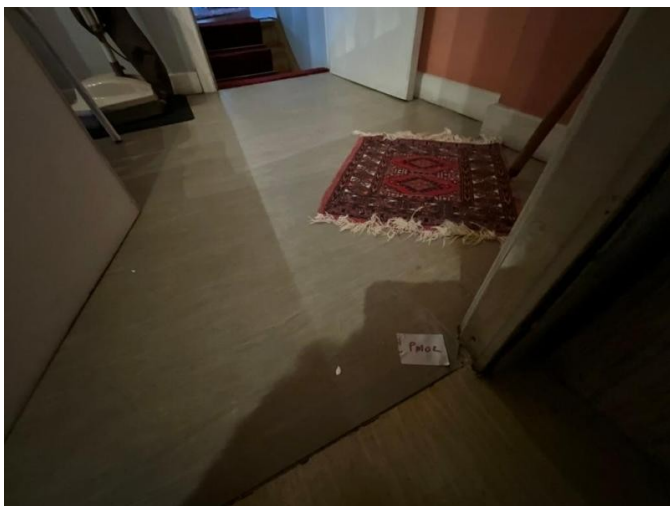
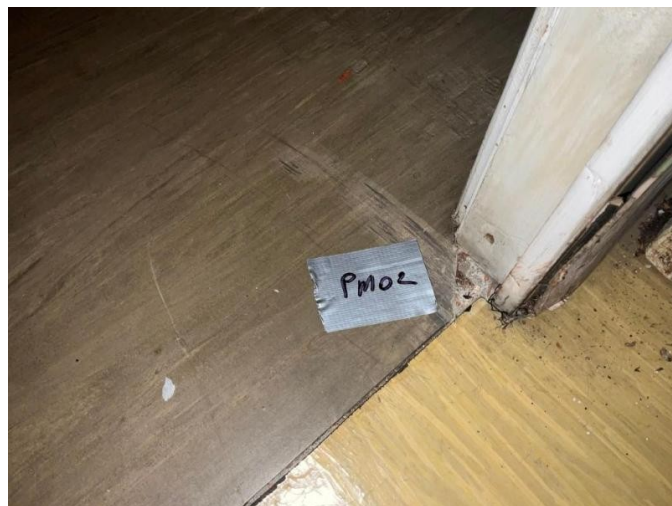
Fiche 15: Vinyl verdiep

Geen asbest

#	Type	Referentie	Resultaat
15.1	Puntmonster	PM02	Geen asbest

Beschrijving	Vinyl verdiep
Omgeving	Binnen
Primaire drager	Vloer
Bindmiddel van materiaal	Karton - papier - viltachtig
Gebondenheid op basis van bindmiddel	Niet-hechtgebonden
Hoeveelheid (oppervlakte - aantal)	<ul style="list-style-type: none">• 66,00 m² - 1 stuk
Totale oppervlakte	66,00 m ²
Identificatiemethode	Een monstername door de asbestdeskundige met laboanalyse door een asbestlabo.
Destructieve handeling voor identificatie	Nee
Opmerking	Het betreft een (ruwe) schatting van de hoeveelheid, de opgegeven hoeveelheid kan niet gebruikt worden voor meetstaat.

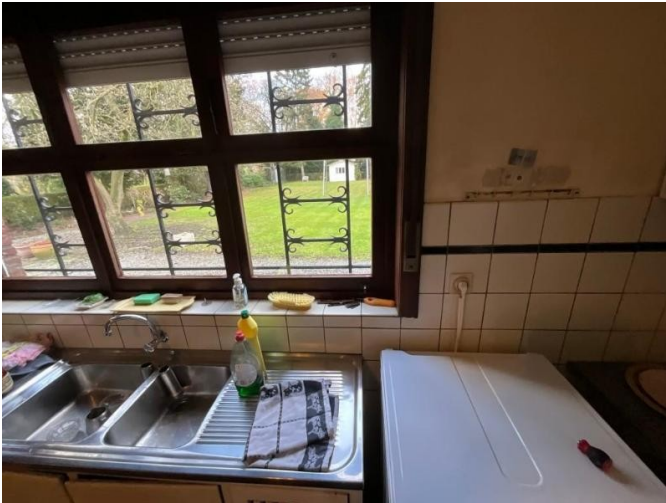
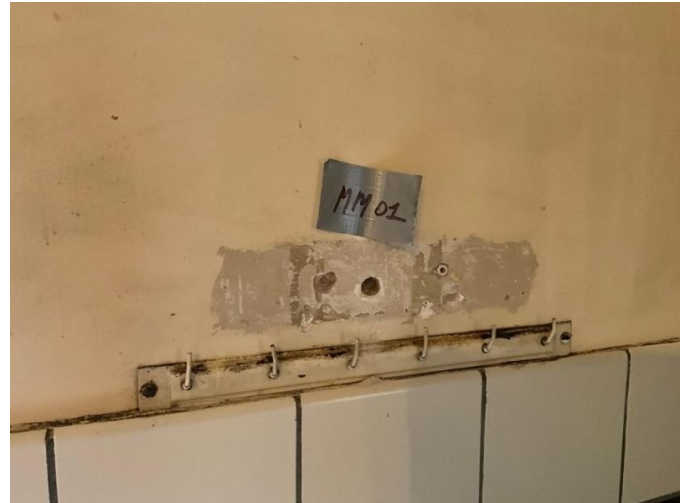
Fiche 16: Pleisterwerk muren

Geen asbest

#	Type	Referentie	Resultaat
16.1	Mengmonster	MM01	Geen asbest

Beschrijving	Pleisterwerk muren
Omgeving	Binnen
Primaire drager	Binnenwand
Bindmiddel van materiaal	Gips - kalk
Gebondenheid op basis van bindmiddel	Niet-hechtgebonden
Hoeveelheid (oppervlakte - dikte - aantal)	• 106,00 m ² - 1,00 cm - 1 stuk
Totaal volume	1,06 m ³
Identificatiemethode	Een monstername door de asbestdeskundige met laboanalyse door een asbestlabo.
Destructieve handeling voor identificatie	Nee
Opmerking	Het betreft een (ruwe) schatting van de hoeveelheid, de opgegeven hoeveelheid kan niet gebruikt worden voor meetstaat. De muren op +1 en in stooklokaal ruimte zijn niet bepleisterd.

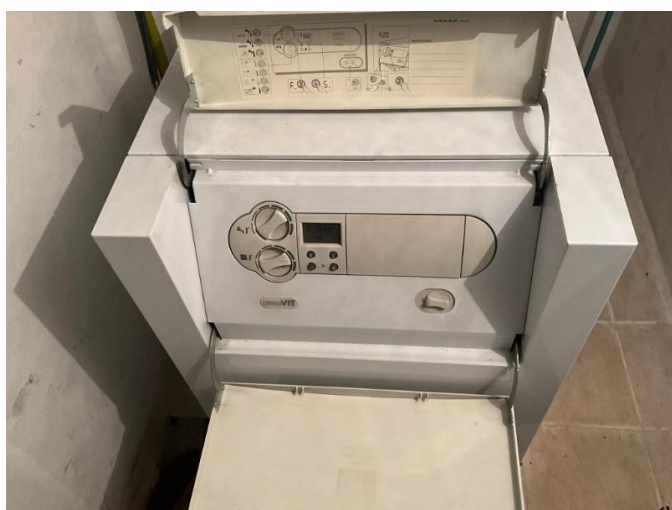
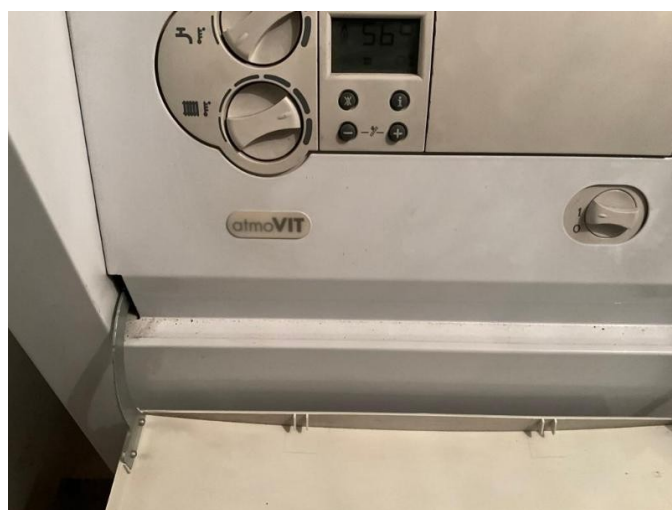
Beschrijving	Notitie	Terug te vinden op plannen
Fiche 17: CV-ketel	De CV-ketel van Vaillant model atmoVit werd geproduceerd na 2006, niet asbest verdacht.	Plan 1.1: Kelder

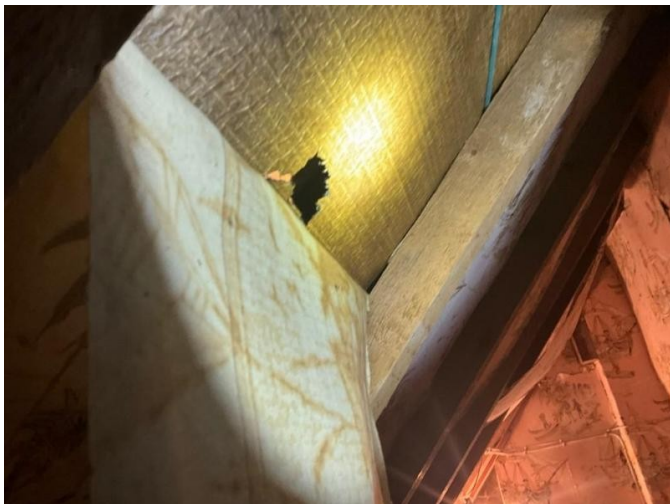
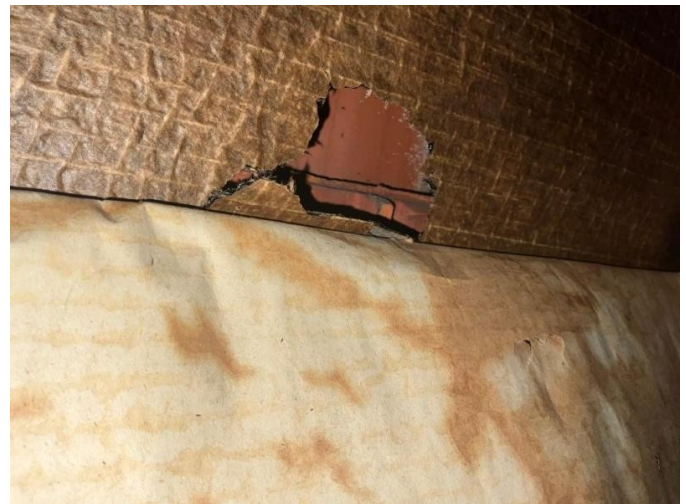
Beschrijving	Notitie	Terug te vinden op plannen
Fiche 18: Geen onderdak aanwezig	Tijdens de inspectie van dit gebouw hebben we vastgesteld dat er geen onderdak aanwezig is in de dakstructuur.	Plan 1.4: +1 muren Plan 1.6: Zolder
Fiche 19: liftinfrastructuur	-	-
