# Asbestinventarisatattest

Apostelhuizen 15, 9000 Gent

Attestnummer : 20260526-000212.000

**Asbestveilig** (maar niet asbestvrij)

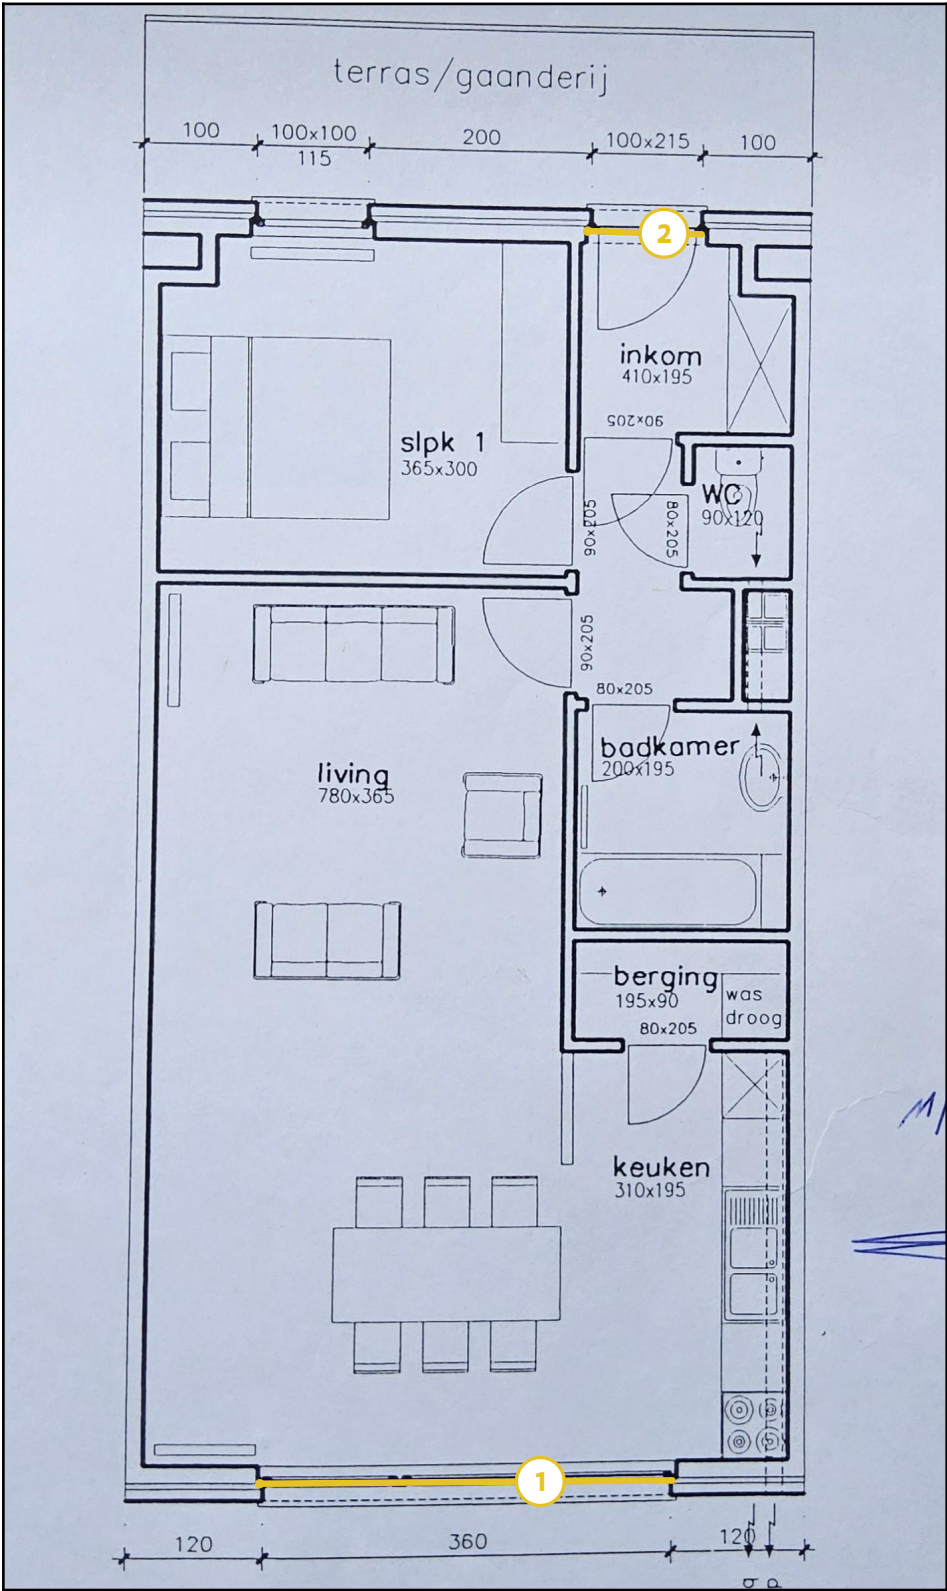
# Plan 1.1: Gelijkvloers

| 1. Vensterpaneel (type Glasal) | Asbestmateriaal | Zorgvuldig beheren |
| 2. Deurpaneel (type Glasal) | Asbestmateriaal | Zorgvuldig beheren |

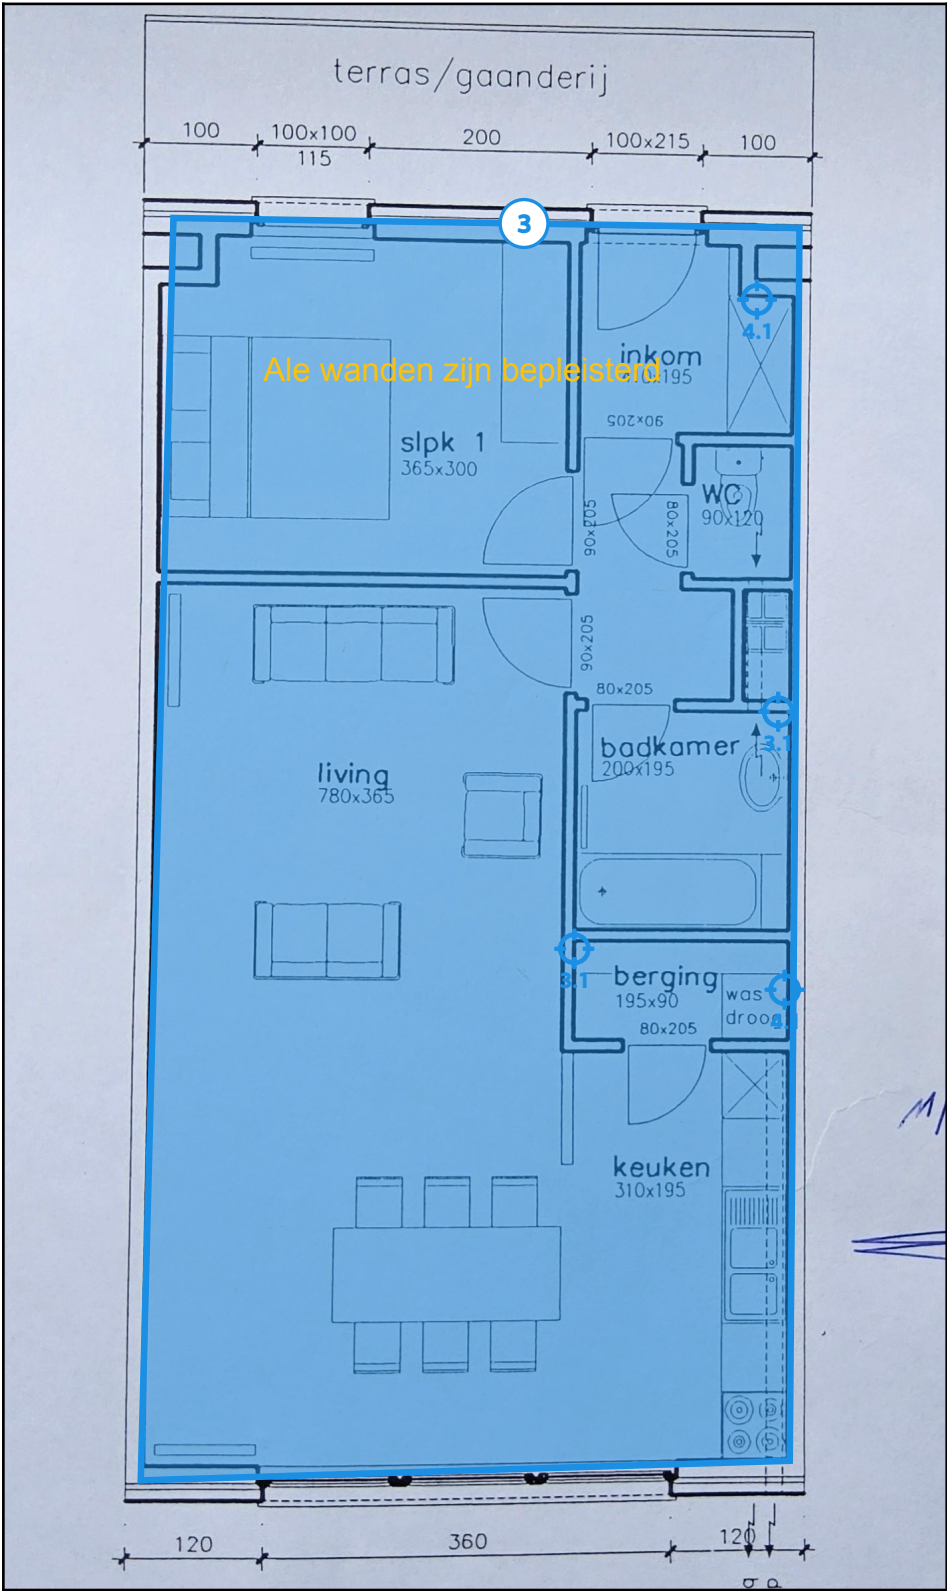
# Plan 1.2: Gelijkvloers pleister

| 3. Pleisterwerk plafonds | Geen asbest | - |
| 4. Pleisterwerk wanden | Geen asbest | - |

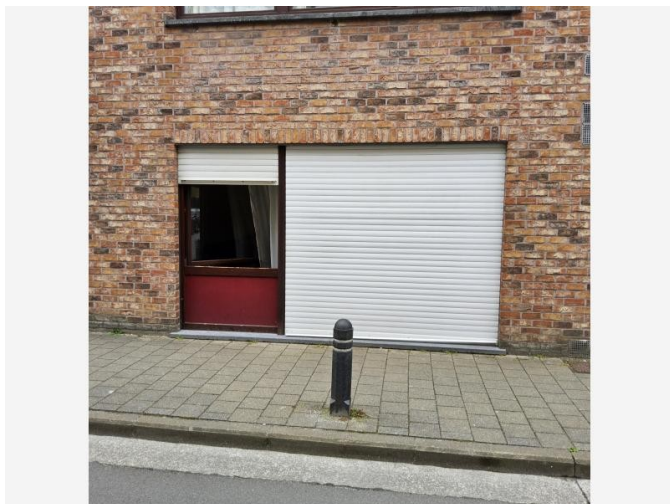
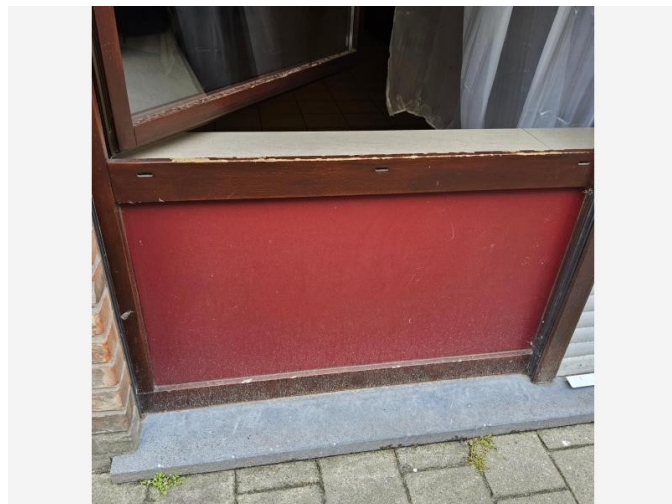
Het asbestmateriaal valt onder de mijlpaal van 2040.

| Eindbeoordeling materiaalrisico | Laag materiaalrisico en/of verlaagde kans op vezelvrijgave |

| Gebondenheid | Categorie 1: hechtgebonden in oorsprong |
| Asbestsoort (vezeltype) | Crocidoliet aanwezig |
| Asbestconcentratie | Laag (< 50%) |
| Toestand van het materiaal | Licht beschadigd, licht verweerd. Intacte calciumsilicaatplaat of materiaal met categorie 3-gebondenheid |

| Beschrijving | Vensterpaneel (type Glasal) |
| Asbestmateriaal | Plaat, paneel, tablet - Geëmailleerd, type Glasal |

Zorgvuldig beheren

- Zorg voor een veilig beheer. Vermijd het beschadigen van het asbestmateriaal. Controleer de toestand jaarlijks op wijzigingen.
- Voer bijkomende staalname(s) uit.

- Eenvoudige handelingen: mag via doe-het-zelf of door werknemer(s) met opleidingsattest eenvoudige handelingen  
Deze toepassing mag door een aannemer die over een opleidingsattest eenvoudige handelingen beschikt of door een particulier (doe-het-zelf), verwijderd worden indien er geen verhoogd risico op vrijgave van asbestvezels (max. concentratie 0,01 vezels/cm<sup>3</sup> - CODEX Art. VI.3-54) ontstaat en de toepassing voorafgaand wordt gefixeerd/bevochtigd. De individuele elementen moeten zonder machinale werktuigen (boormachine, slijpschijf, hogedrukreiniger, etc.) en zonder breken of gooien een voor een losgemaakt worden en dubbel en luchtdicht verpakt afgevoerd worden naar een erkend afvalpunt (recyclagepark). Daar moeten ze voorzichtig in de container voor asbestafval worden gelegd. Op het recyclagepark worden uitsluitend hechtgebonden asbestmaterialen aanvaard. Niet-hechtgebonden asbestmaterialen kunnen enkel bij een erkend asbestverwijderaar of asbestafvalverwerker worden aangeboden.

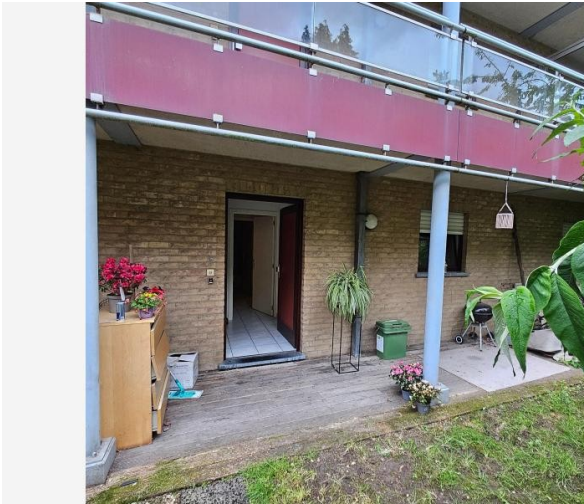
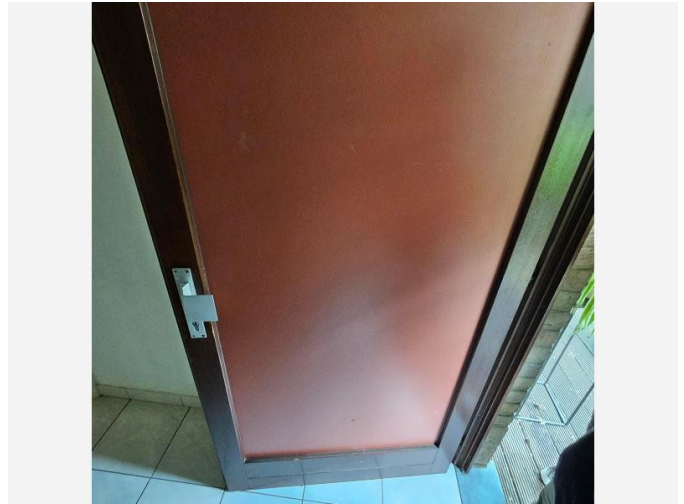
Het asbestmateriaal valt onder de mijlpaal van 2040.

| Eindbeoordeling materiaalrisico | Laag materiaalrisico en/of verlaagde kans op vezelvrijgave |

| Gebondenheid | Categorie 1: hechtgebonden in oorsprong |
| Asbestsoort (vezeltype) | Crocidoliet aanwezig |
| Asbestconcentratie | Laag (< 50%) |
| Toestand van het materiaal | Licht beschadigd, licht verweerd. Intacte calciumsilicaatplaat of materiaal met categorie 3-gebondenheid |

| Beschrijving | Deurpaneel (type Glasal) |
| Asbestmateriaal | Plaat, paneel, tablet - Geëmailleerd, type Glasal |

Zorgvuldig beheren

- Zorg voor een veilig beheer. Vermijd het beschadigen van het asbestmateriaal. Controleer de toestand jaarlijks op wijzigingen.
- Voer bijkomende staalname(s) uit.

- Eenvoudige handelingen: mag via doe-het-zelf of door werknemer(s) met opleidingsattest eenvoudige handelingen  
Deze toepassing mag door een aannemer die over een opleidingsattest eenvoudige handelingen beschikt of door een particulier (doe-het-zelf), verwijderd worden indien er geen verhoogd risico op vrijgave van asbestvezels (max. concentratie 0,01 vezels/cm<sup>3</sup> - CODEX Art. VI.3-54) ontstaat en de toepassing voorafgaand wordt gefixeerd/bevochtigd. De individuele elementen moeten zonder machinale werktuigen (boormachine, slijpschijf, hogedrukreiniger, etc.) en zonder breken of gooien een voor een losgemaakt worden en dubbel en luchtdicht verpakt afgevoerd worden naar een erkend afvalpunt (recyclagepark). Daar moeten ze voorzichtig in de container voor asbestafval worden gelegd. Op het recyclagepark worden uitsluitend hechtgebonden asbestmaterialen aanvaard. Niet-hechtgebonden asbestmaterialen kunnen enkel bij een erkend asbestverwijderaar of asbestafvalverwerker worden aangeboden.

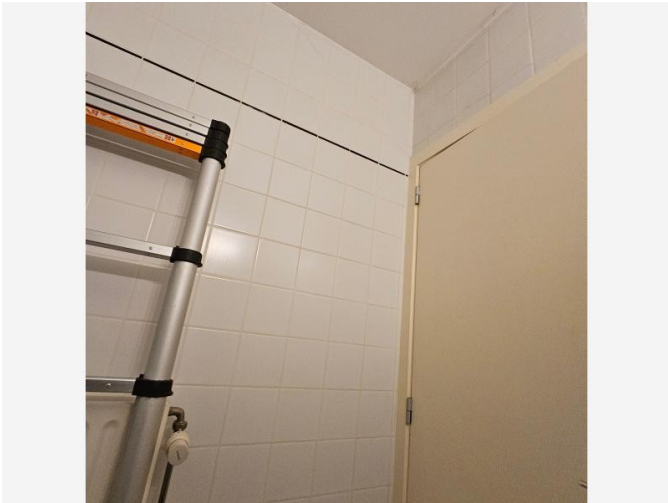
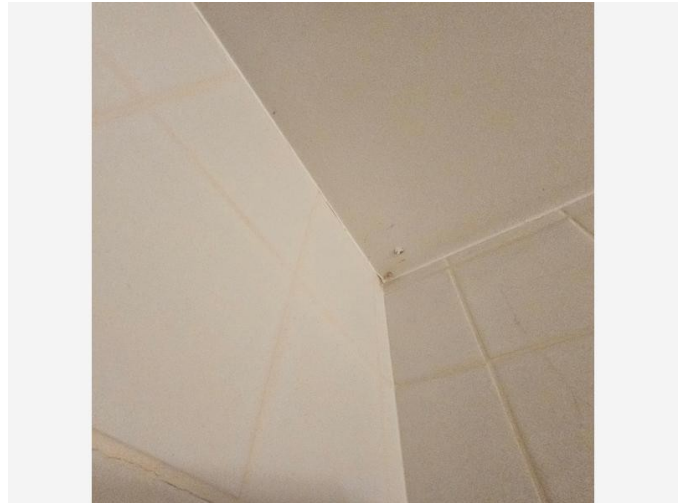
## Fiche 3: Pleisterwerk plafonds

Geen asbest

| # | Type | Referentie | Resultaat |
|---|---|---|---|
| 3.1 | Mengmonster | MM2 | Geen asbest |

| Beschrijving | Pleisterwerk plafonds |

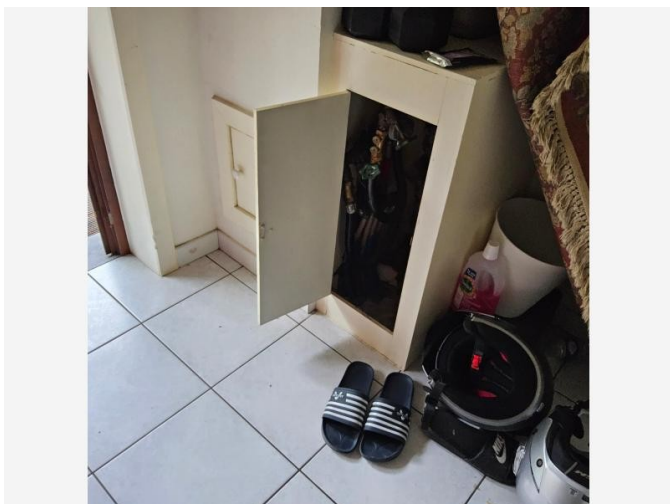
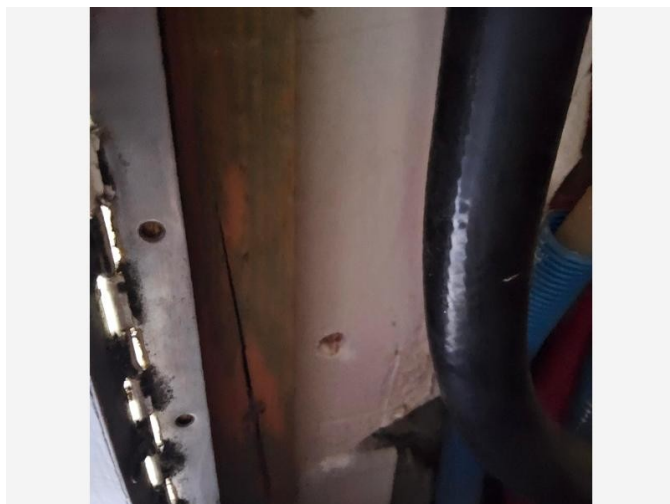
## Fiche 4: Pleisterwerk wanden

Geen asbest

| # | Type | Referentie | Resultaat |
|---|---|---|---|
| 4.1 | Mengmonster | MM1 | Geen asbest |

| Beschrijving | Pleisterwerk wanden |
