# Asbestinventarisatetest

Heidestraat 29, 9050 Gent

Attestnummer : 20260420-000359.000

Uitgegeven op : 20.04.2026

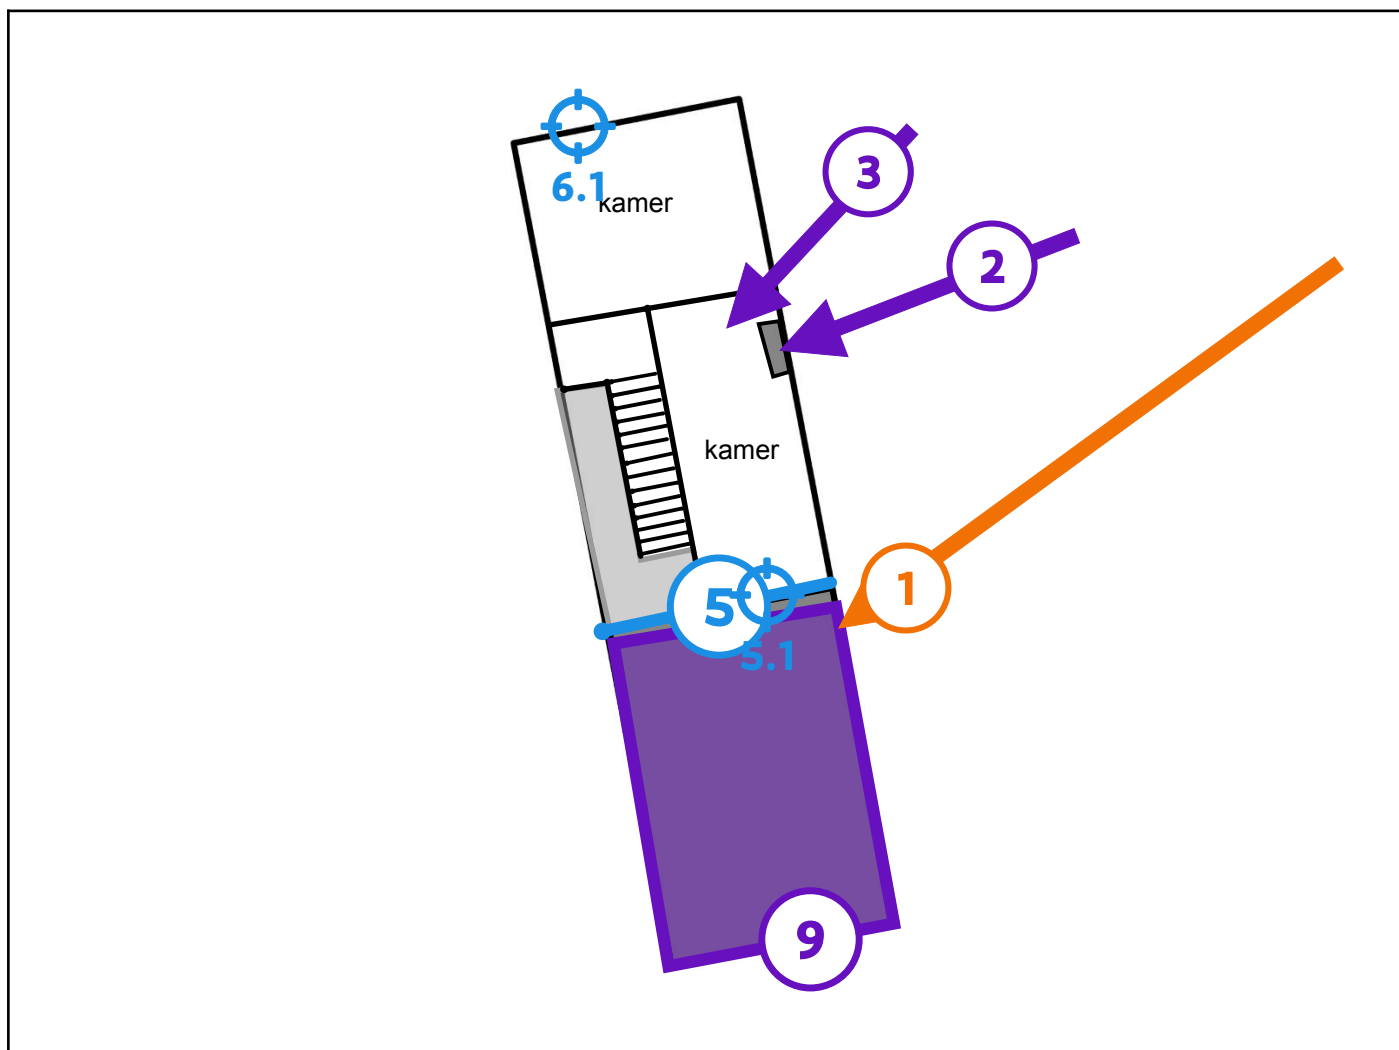
## Plan 1.2: Eerste verdieping

Beschrijving	Type	Actie
1. Rookgaskanaal uit asbestcement	Asbestmateriaal	<b>Verwijderen</b>
2. Niet mogelijk om de binnen/bovenzijde van de schouw te controleren	Beperking	-
3. Niet mogelijk om zolder te inspecteren.	Beperking	-
5. Crepi Buitenschil	Geen asbest	-
5.1 Code: 3	Puntmonster	-
6. Pleisterwerk binnenwanden	Geen asbest	-

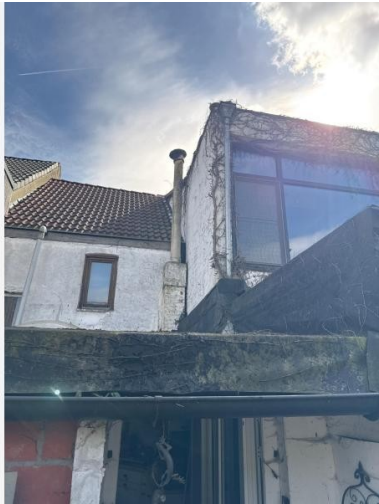
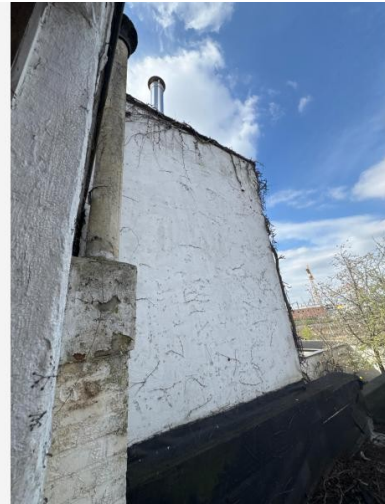
Eindbeoordeling materiaalrisico	Verhoogd materiaalrisico en/of verhoogde kans op vezelvrijgave
---------------------------------	--

Gebondenheid	Categorie 1: hechtgebonden in oorsprong
Asbestsoort (vezeltype)	Crocidoliet aanwezig
Asbestconcentratie	Laag (< 50%)
Afschermingsgraad van het gehele materiaal	Geheel of deels vrij aan de buitenlucht, maar geen contact met binnenlucht
Toestand van het materiaal	Matig beschadigd, matig verweerd

<b>Beschrijving</b>	Rookgaskanaal uit asbestcement
<b>Omgeving</b>	Grenst aan binnen- en buitenlucht
<b>Primaire drager</b>	HVAC infrastructuur en uitrusting
<b>Asbestmateriaal</b>	Rookgaskanaal
<b>Bindmiddel van asbestmateriaal</b>	Cement
<b>Gebondenheid op basis van bindmiddel</b>	Hecht
<b>Hoeveelheid (lengte - omtrek - dikte - aantal)</b>	<ul style="list-style-type: none"><li>• 6,00 m - 42,00 cm - 2,00 cm - 1 stuk</li></ul>
<b>Totaal volume</b>	0,05 m <sup>3</sup>
<b>Eenvoudig bereikbaar</b>	Ja
<b>Bevestigingswijze</b>	<ul style="list-style-type: none"><li>• Verlijmd, ingegoten, versmeerd</li></ul>
<b>Identificatiemethode</b>	De asbestdeskundige beoordeelt het materiaal als asbesthoudend, en dit zonder monsternamen.
<b>Destructieve handeling voor identificatie</b>	Nee

Het asbestmateriaal valt onder de mijlpaal van 2034.

Verwijderen

- Zorg voor een veilig beheer. Vermijd het beschadigen van het asbestmateriaal. Controleer de toestand jaarlijks op wijzigingen.
- Voer bijkomende staalname(s) uit.

- Eenvoudige handelingen: mag via doe-het-zelf of door werknemer(s) met opleidingsattest eenvoudige handelingen

De buis kan in één geheel verwijderd, ingepakt en afgevoerd worden zonder het materiaal te beschadigen door het omringende materiaal los te kappen. Voor deze toepassing is doe-het-zelf-verwijdering wettelijk toegelaten, zoals bepaald in het

Bij verwijdering van de toepassing is het cruciaal dat dit op een zorgvuldige manier gebeurt om het risico op blootstelling aan asbestvezels te beperken. Zorg ervoor dat het materiaal voor en tijdens de verwijdering gefixeerd of bevochtigd wordt, zodat stofvorming wordt beperkt. Het is belangrijk dat het materiaal niet gebroken of beschadigd wordt, maar in geheel verwijderd wordt. Vermijd ook slepen of gooien van het

Tijdens de verwijderings werkzaamheden is het verplicht om om de juiste persoonlijke beschermingsmiddelen te gebruiken zoals: stofmasker FFP3, wegwerpoverall categorie III type 5/6 weg werphandschoenen & afspoelbaar schoeisel of wegwerp schoenvertrekken. Na gebruik dienen deze PBM's als asbestafval behandeld te worden en samen met het verwijderde materiaal afgevoerd worden.

Het verwijderd asbestafval moet u dubbel en luchtdicht verpakken en aanbieden bij het gemeentelijke recyclagepark of erkende verwerker. Raadpleeg op voorhand de voorwaarden van het recyclagepark.

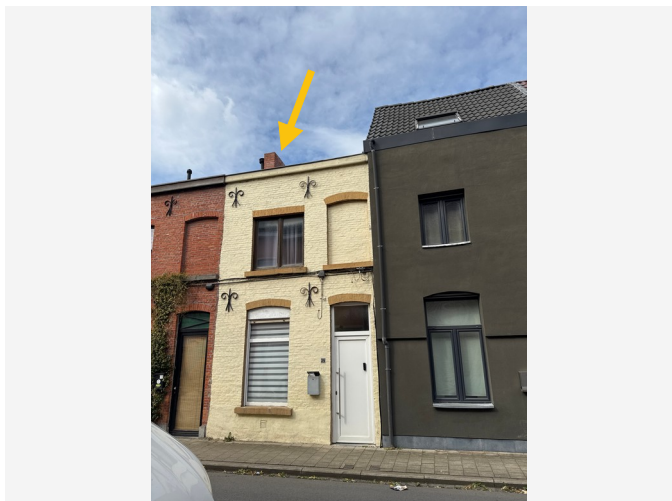
## Fiche 2: Niet mogelijk om de binnen/bovenzijde van de schouw te controleren

**Reden:** Het te onderzoeken materiaal situeert zich hoger dan 3,50 m te rekenen vanaf een veilige ondergrond

**Uitleg van de asbestdeskundige:** Het is niet mogelijk om de bovenzijde/binnenzijde van de schouw te inspecteren omdat de opening van de schouw hoger is dan 3,5m vanaf een veilige ondergrond. de schouw kan enkel geïnspecteerd worden met behulp van een stelling of hoogwerker.

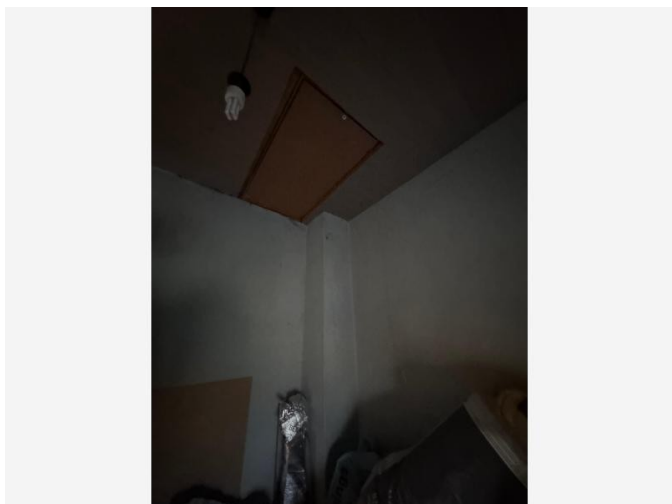
**Reden:** Materiaal in opslag

**Uitleg van de asbestdeskundige:** Het is door het vele materiaal in opslag niet mogelijk om het zolderluik te openen.

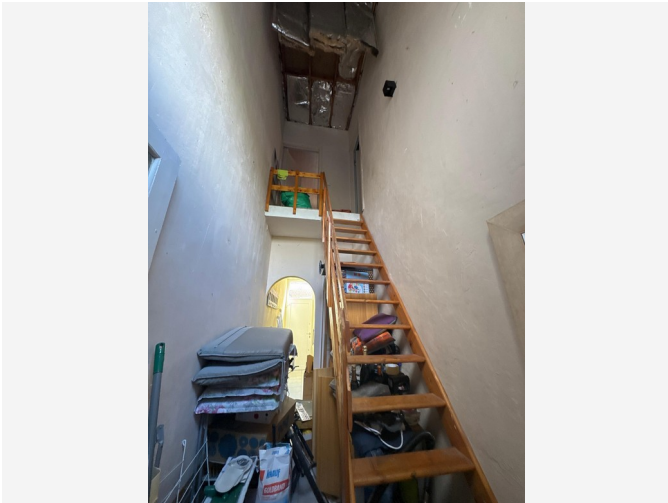
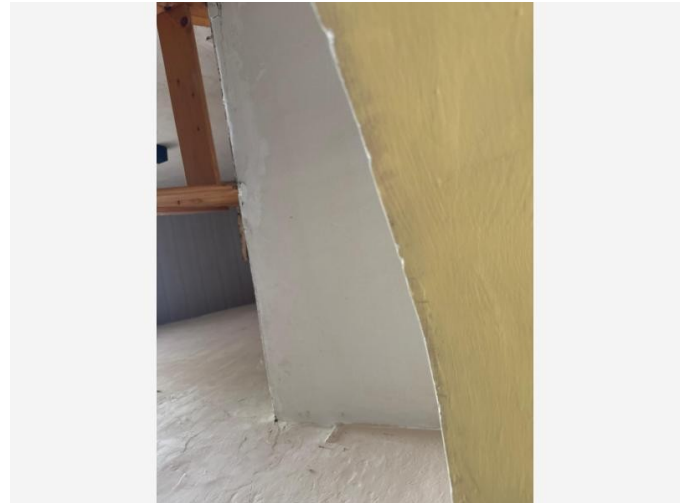
## Fiche 4: pleisterwerk plafonds

Geen asbest

#	Type	Referentie	Resultaat
4.1	Mengmonster	2	Geen asbest

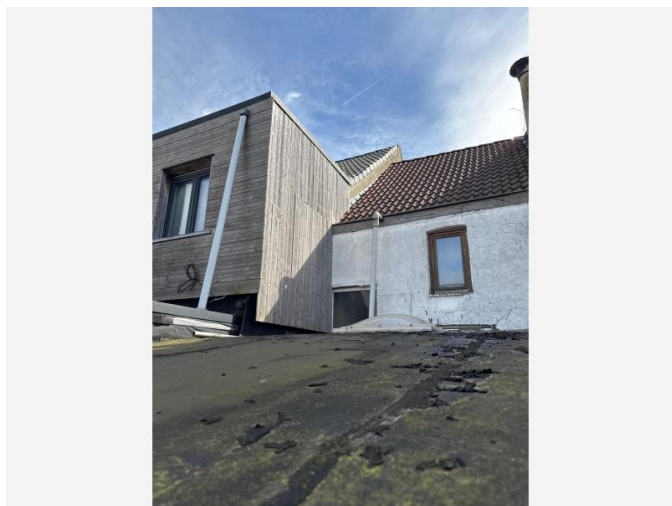
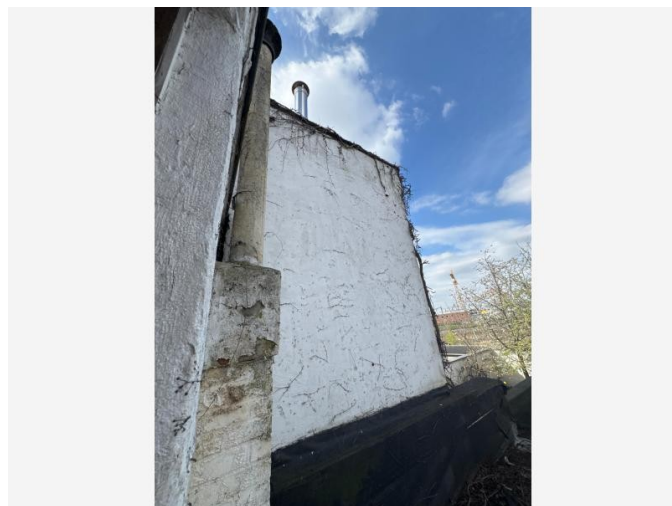
Geen asbest

#	Type	Referentie	Resultaat
5.1	Puntmonster	3	Geen asbest

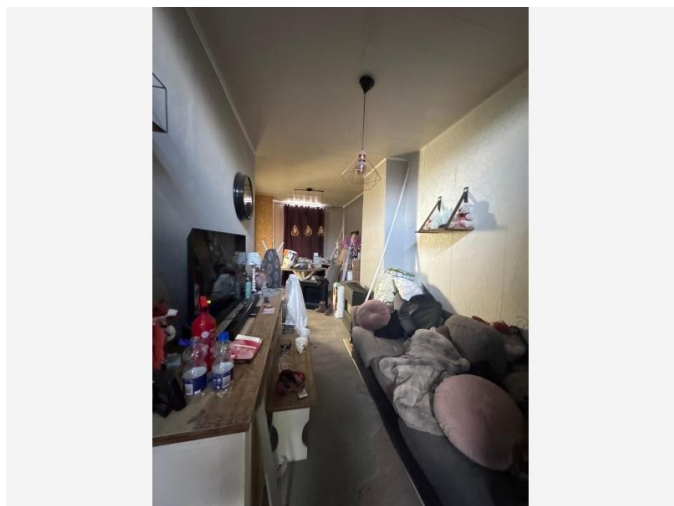
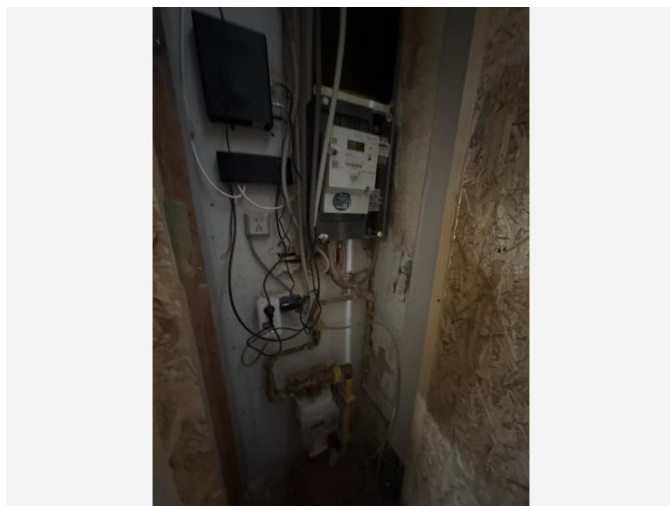
Geen asbest

#	Type	Referentie	Resultaat
6.1	Mengmonster	1	Geen asbest
