Asbestinventarisatetest

Zandloperstraat 203, 9030 Gent

Attestnummer : **20260605-000314.000**

Uitgegeven op : **05.06.2026**

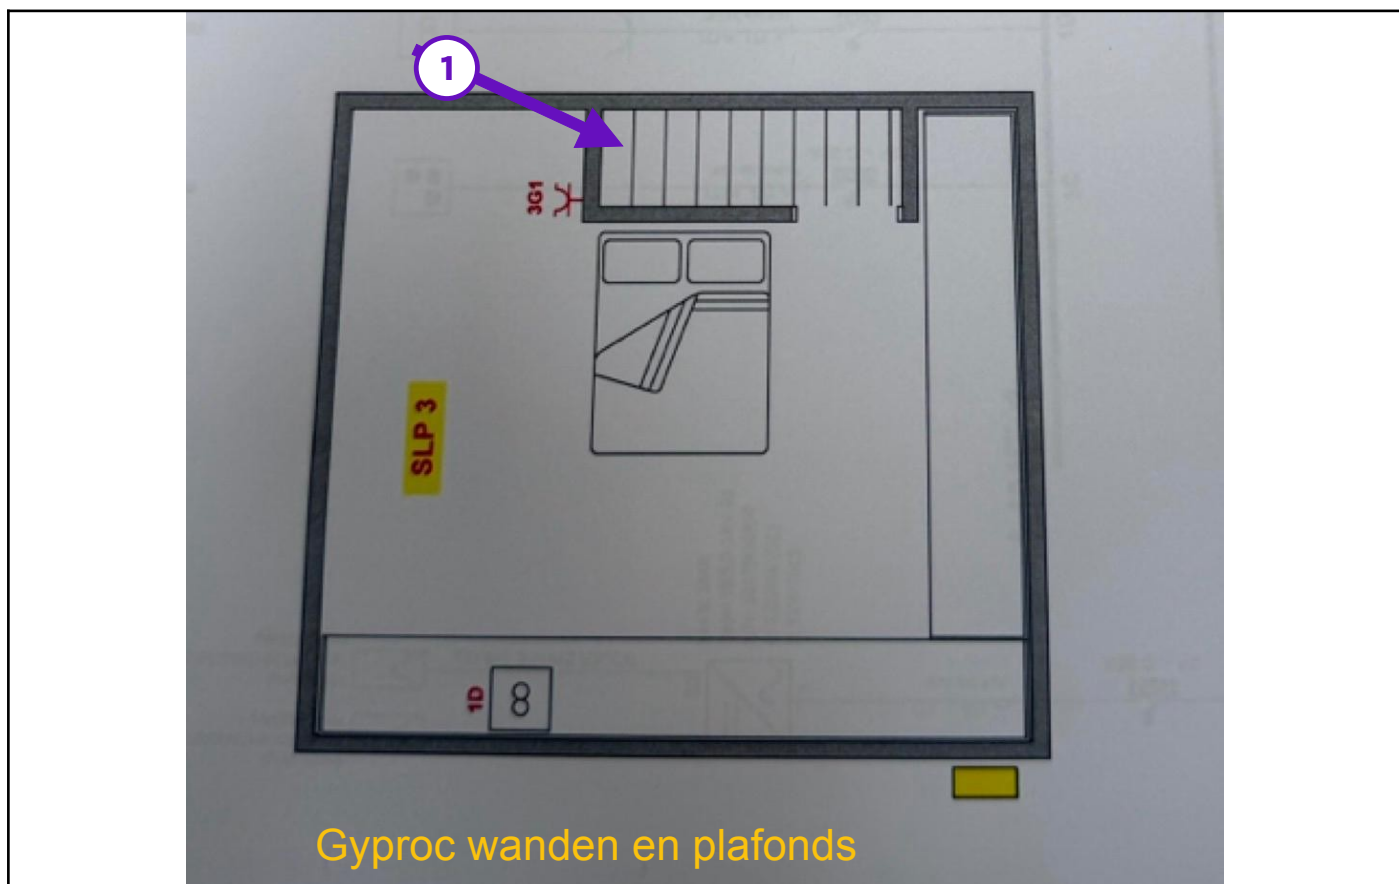
Plan 1.3: Tweede verdieping

Beschrijving	Type	Actie
1. Schouw	Beperking	-
4. Pleisterwerk wanden	Geen asbest	-

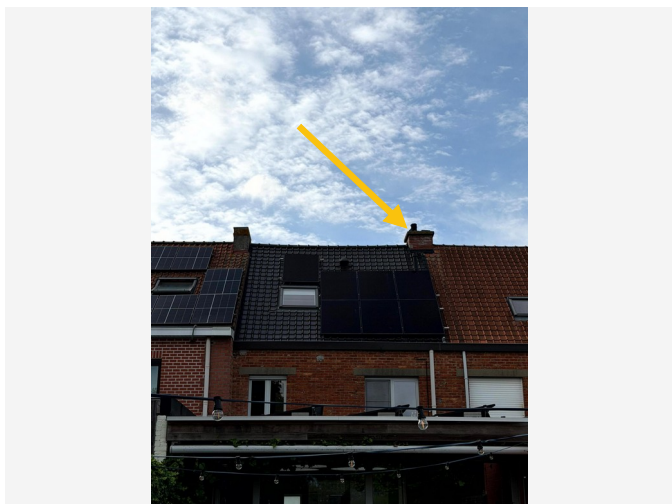
Situeringfoto

Tijdelijke beperking

Reden: Het te onderzoeken materiaal situeert zich hoger dan 3,50 m te rekenen vanaf een veilige ondergrond

Uitleg van de asbestdeskundige: De binnenkant van de schouw is niet waarneembaar. De schouw bevat binnenin mogelijk een asbestcement rookgaskanaal. Laat dit onderzoeken bij eventuele werken.

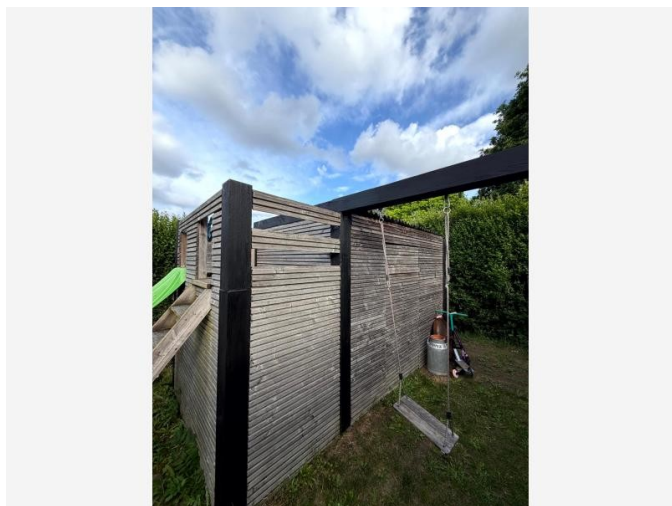
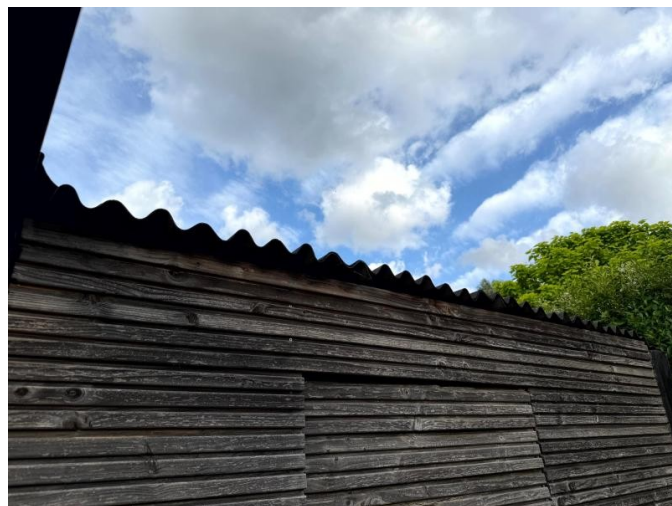
Geen asbest

#	Type	Referentie	Resultaat
2.1	Puntmonster	ST-003 GOLG	Geen asbest

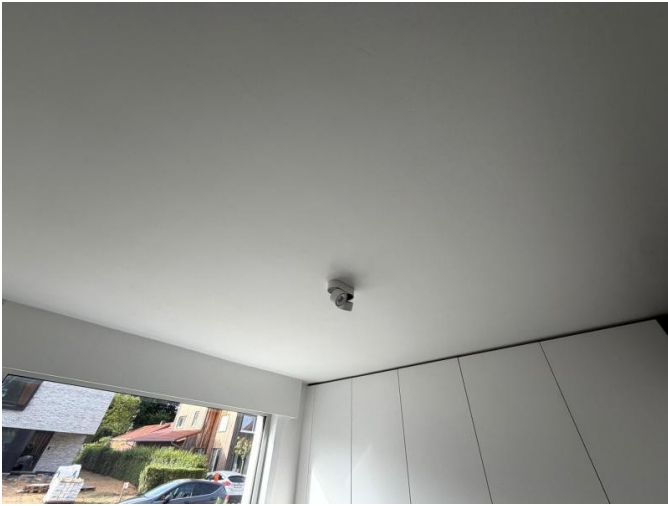
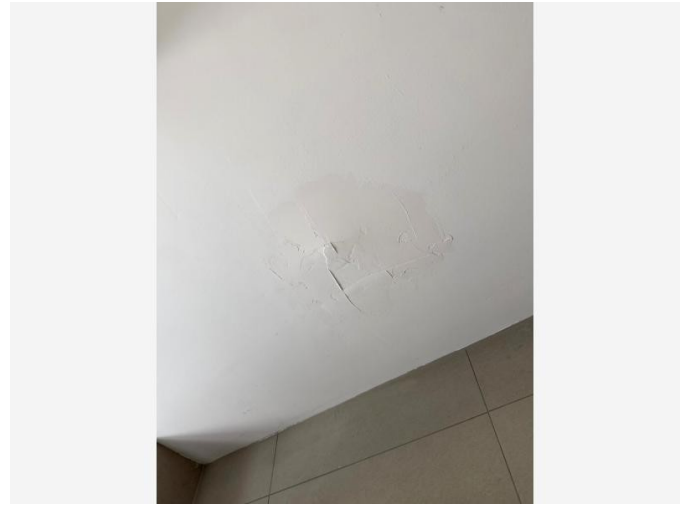
Fiche 3: Pleisterwerk plafonds

Geen asbest

#	Type	Referentie	Resultaat
3.1	Mengmonster	ST-002 PLP	Geen asbest

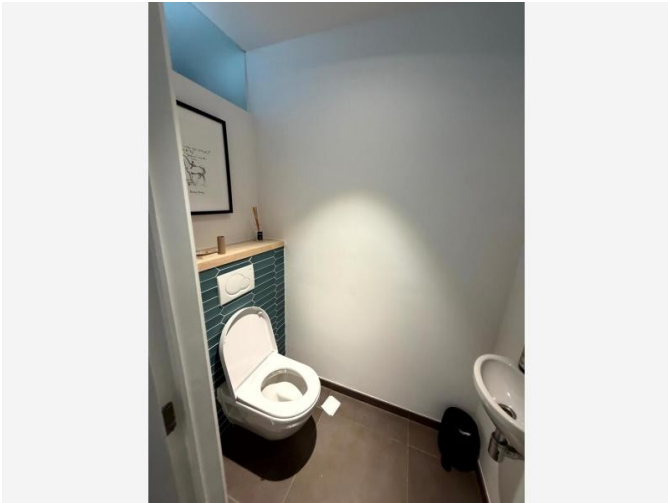
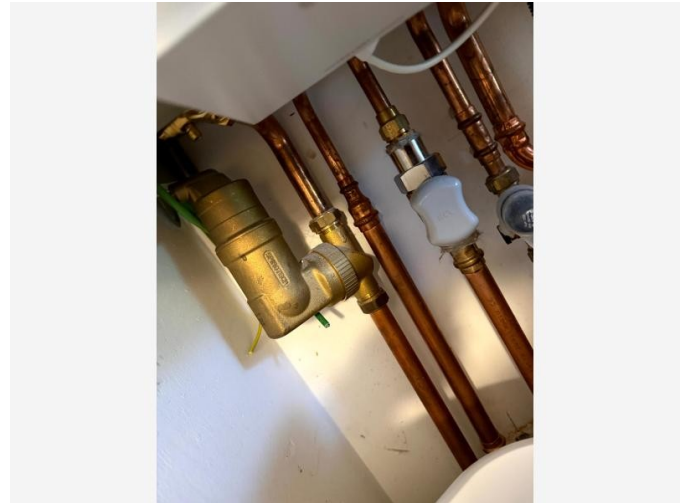
Fiche 4: Pleisterwerk wanden

Geen asbest

#	Type	Referentie	Resultaat
4.1	Mengmonster	ST-001 PLM	Geen asbest

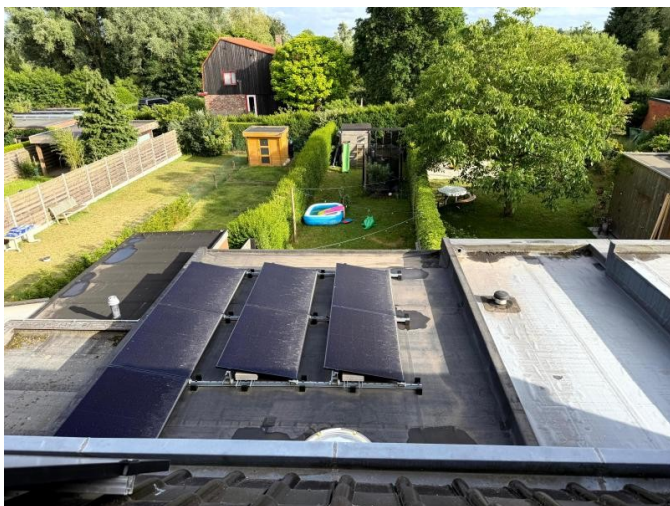
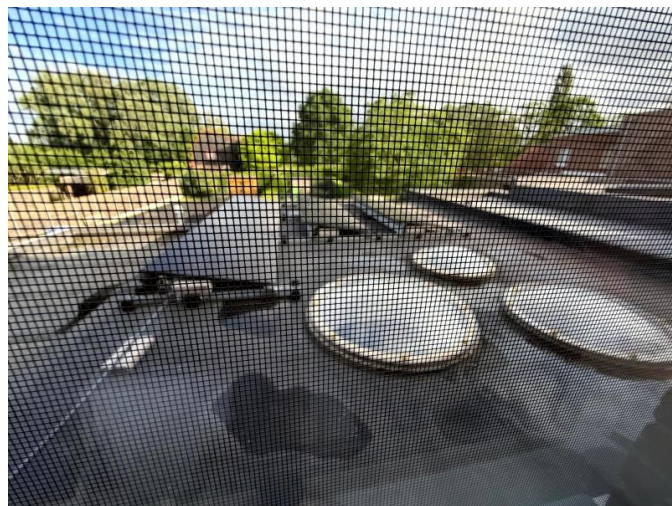
Fiche 5: Roofing

Geen asbest

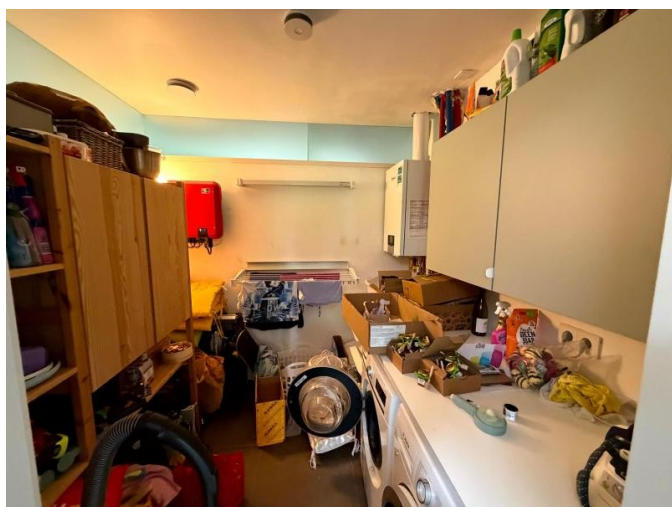
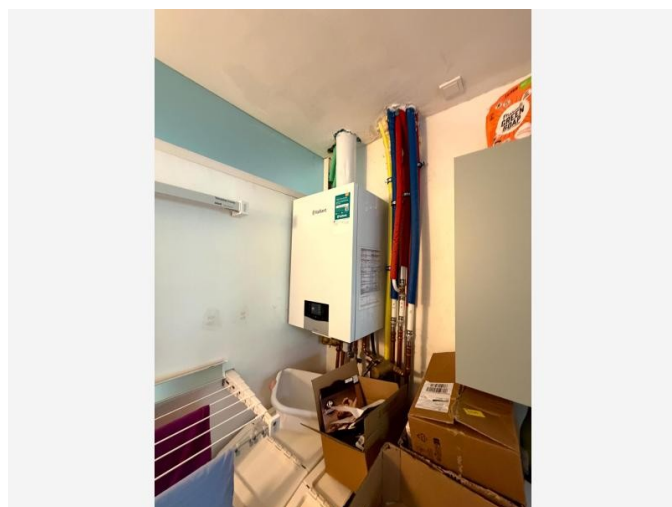
Beschrijving	Notitie	Terug te vinden op plannen
Fiche 6: CV-ketel (niet verdacht)	De CV-ketel (dichtingen, isolerend materiaal) is niet asbestverdacht.	-
