Asbestinventarisatetest

Johannes Schrantstraat 108, 9000 Gent

Attestnummer : 20251118-000269.000

Uitgegeven op : 18.11.2025

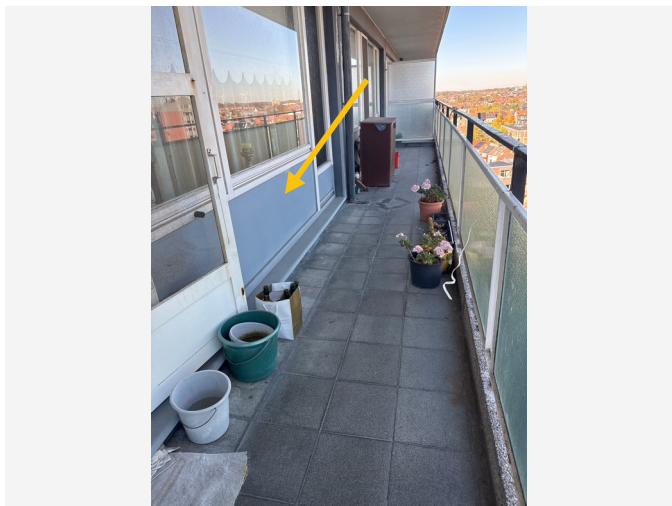
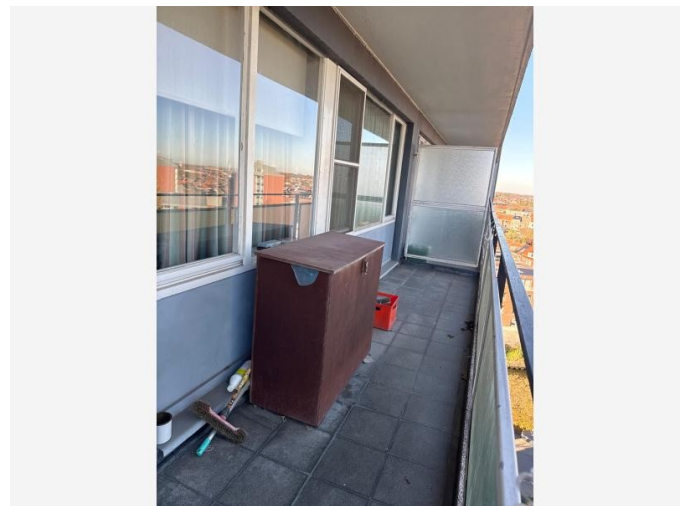
Het asbestmateriaal valt onder de mijlpaal van 2040.

Eindbeoordeling materiaalrisico	Laag materiaalrisico en/of verlaagde kans op vezelvrijgave
---------------------------------	--

Gebondenheid	Categorie 1: hechtgebonden in oorsprong
Asbestsoort (vezeltype)	Crocidoliet aanwezig
Asbestconcentratie	Laag (< 50%)
Afschermingsgraad van het gehele materiaal	Geheel of deels vrij aan de buitenlucht
Toestand van het materiaal	Licht beschadigd, licht verweerd. Intact calciumsilicaatmateriaal of categorie III 'gebondenheid'

Beschrijving	Sandwich paneel buitenschrijnwerk in Glassal
Omgeving	Buiten
Primaire drager	Wandopening verticaal (raam, deur, ...)
Asbestmateriaal	Plaat, paneel, tablet - Geëmailleerd, type Glasal
Bindmiddel van asbestmateriaal	Cement
Gebondenheid op basis van bindmiddel	Hecht
Hoeveelheid (oppervlakte - dikte - aantal)	• 4,00 m ² - 1,00 cm - 1 stuk
Totaal volume	0,04 m ³
Eenvoudig bereikbaar	Ja
Bevestigingswijze	• Geklemd
Identificatiemethode	De asbestdeskundige beoordeelt het materiaal als asbesthoudend, en dit zonder monsternamen.
Destructieve handeling voor identificatie	Nee

- Zorg voor een veilig beheer. Vermijd het beschadigen van het asbestmateriaal. Controleer de toestand jaarlijks op wijzigingen.
- Voer bijkomende staalname(s) uit.

- Eenvoudige handelingen: mag via doe-het-zelf of door werknemer(s) met opleidingsattest eenvoudige handelingen
De glassal platen kunnen in één geheel verwijderd, ingepakt en afgevoerd worden zonder het materiaal te beschadigen door de raamkaders te demonteren. Voor deze toepassing is doe-het-zelf-verwijdering wettelijk toegelaten, zoals bepaald in het wettelijk kader van de codex Welzijn op het werk boek VI titel 3. Meer informatie over deze regelgeving vindt u op www.asbestinfo.be.
Bij verwijdering van de toepassing is het cruciaal dat dit op een zorgvuldige manier gebeurt om het risico op blootstelling aan asbestvezels te beperken. Zorg ervoor dat het materiaal voor en tijdens de verwijdering gefixeerd of bevochtigd wordt, zodat stofvorming wordt beperkt. Het is belangrijk dat het materiaal niet gebroken of beschadigd wordt, maar in geheel verwijderd wordt. Vermijd ook slepen of gooien van het

Tijdens de verwijderings werkzaamheden is het verplicht om om de juiste persoonlijke beschermingsmiddelen te gebruiken zoals: stofmasker FFP3, wegwerpoveral categorie III type 5/6 weg werphandschoenen & afspoelbaar schoeisel of wegwerp schoenvertrekken. Na gebruik dienen deze PBM's als asbestafval behandeld te worden en samen met het verwijderde materiaal afgevoerd worden.

Het verwijderd asbestafval moet u dubbel en luchtdicht verpakken en aanbieden bij het gemeentelijke recyclagepark of erkende verwerker. Raadpleeg op voorhand de voorwaarden van het recyclagepark.

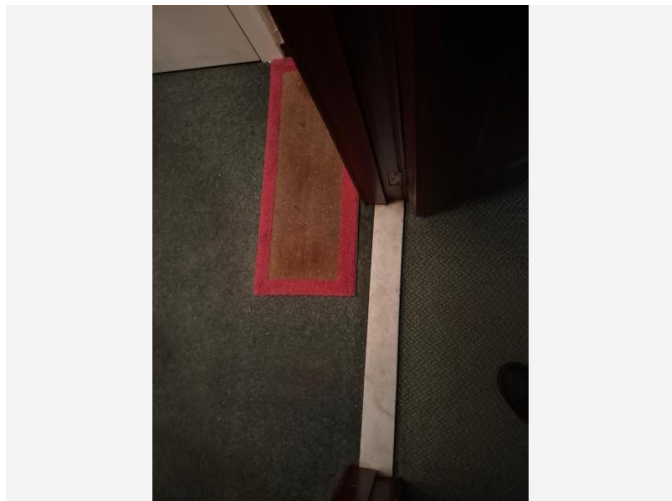
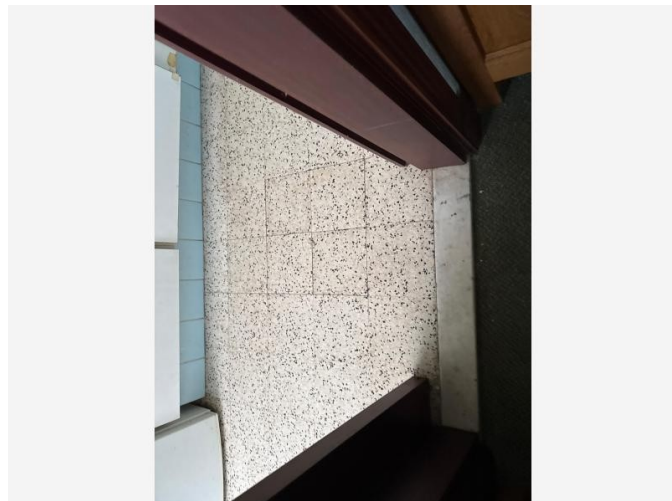
Fiche 2: Geen verdachte vensterbanken of dorpels waargenomen

Er werden tijdens de inspectie geen verdachte vensterbanken of dorpels waargenomen. De aanwezige vensterbanken en dorpels zijn vervaardigd uit natuursteen, composiet of hout.

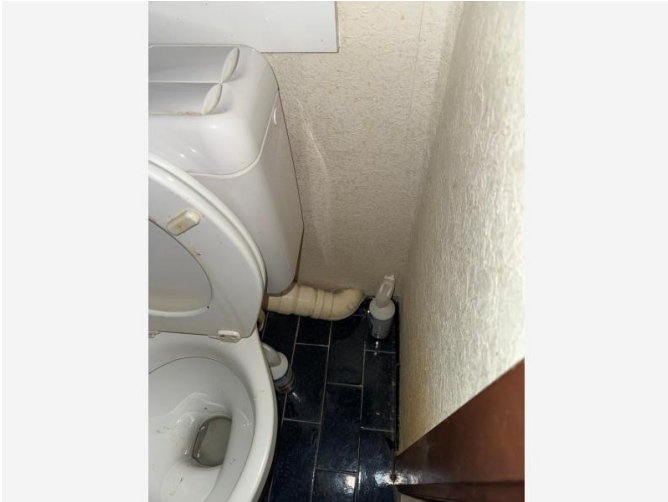
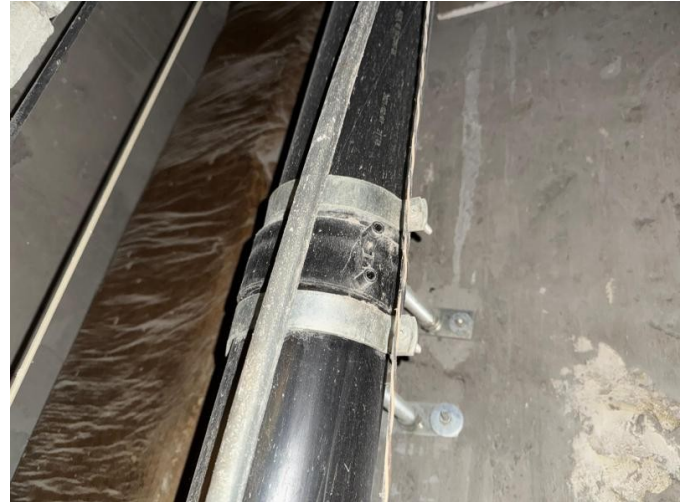
Fiche 3: Geen verdachte afvoer- of doorvoerbuizen waargenomen

Er werden tijdens de inspectie geen verdachten afvoer- of doorvoerbuizen waargenomen. De aanwezige buizen zijn vervaardigd uit kunststof, metaal of keramisch materiaal.

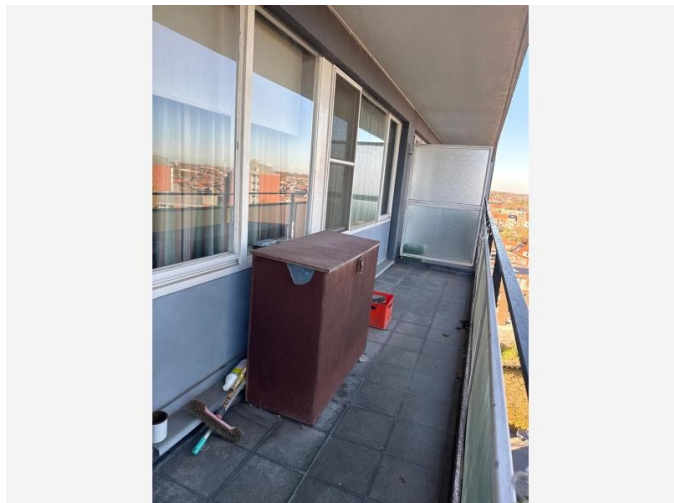
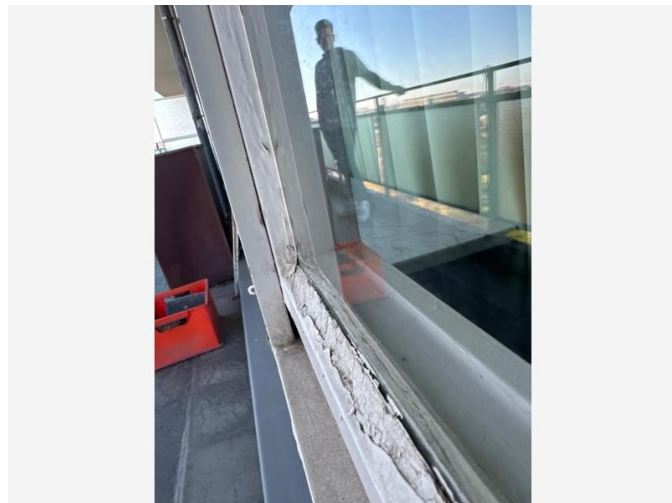
Fiche 4: Buitenschrijnwerk afgewerkt met mastiek glas/raamkader

Geen asbest

#	Type	Referentie	Resultaat
4.1	Puntmonster	3	Geen asbest

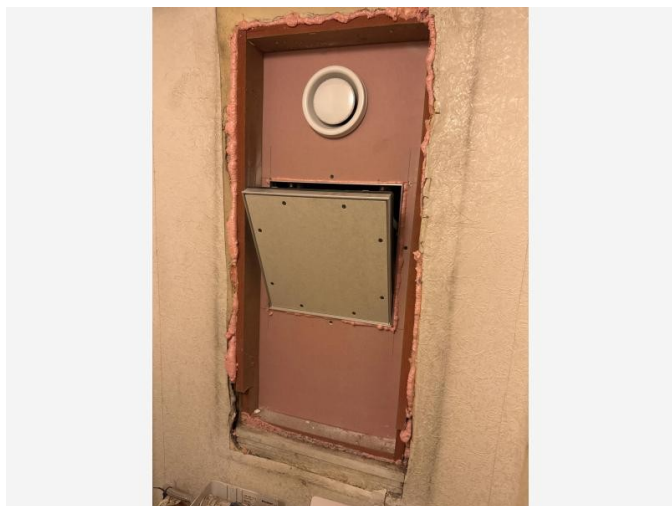
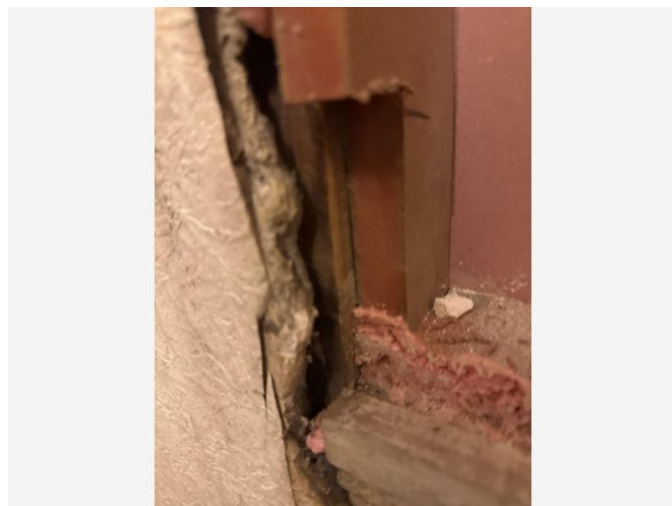
Geen asbest

#	Type	Referentie	Resultaat
5.1	Mengmonster	1	Geen asbest

Beschrijving	Pleisterwerk binnenwanden
Omgeving	Binnen
Primaire drager	Binnenwand
Bindmiddel van materiaal	Gips - kalk
Gebondenheid op basis van bindmiddel	Niet-hechtgebonden
Hoeveelheid (oppervlakte - dikte - aantal)	• 95,00 m ² - 1,00 cm - 1 stuk
Totaal volume	0,95 m ³
Identificatiemethode	Een monstername door de asbestdeskundige met laboanalyse door een asbestlabo.
Destructieve handeling voor identificatie	Nee
Opmerking	De binnenwanden van de badkamer zijn volledig afgewerkt met keramische tegels.

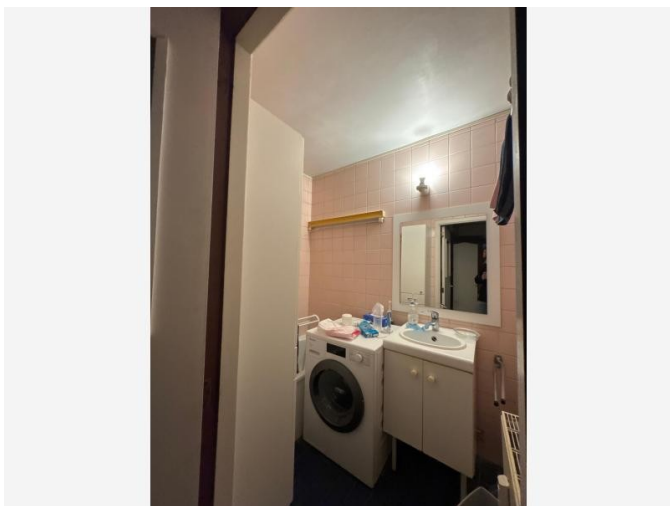
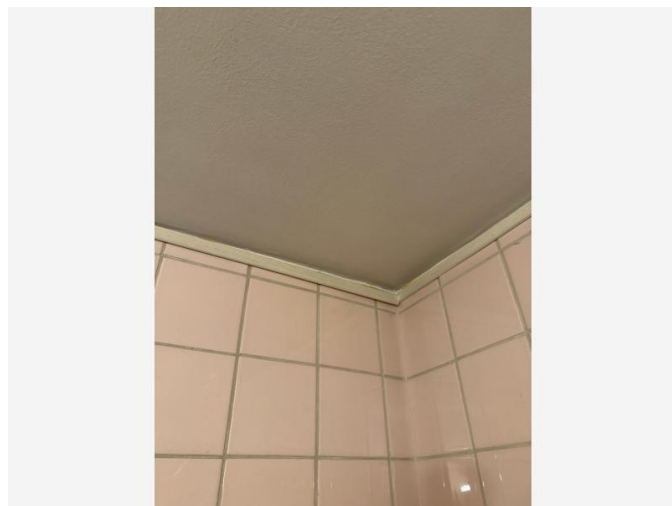
Fiche 6: pleisterwerk plafonds

Geen asbest

#	Type	Referentie	Resultaat
6.1	Mengmonster	2	Geen asbest

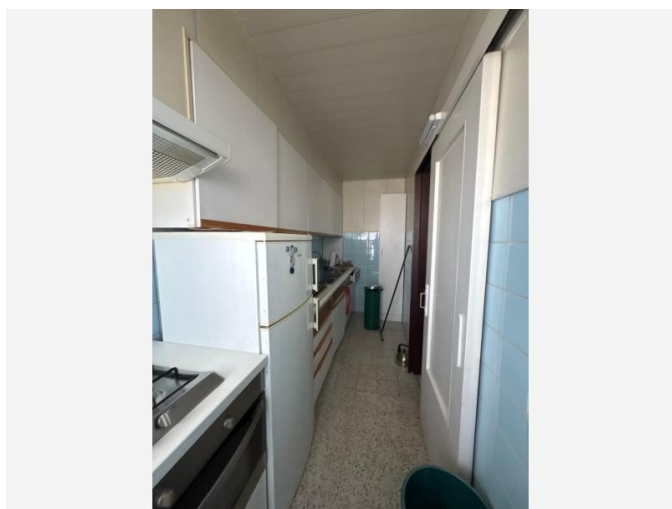
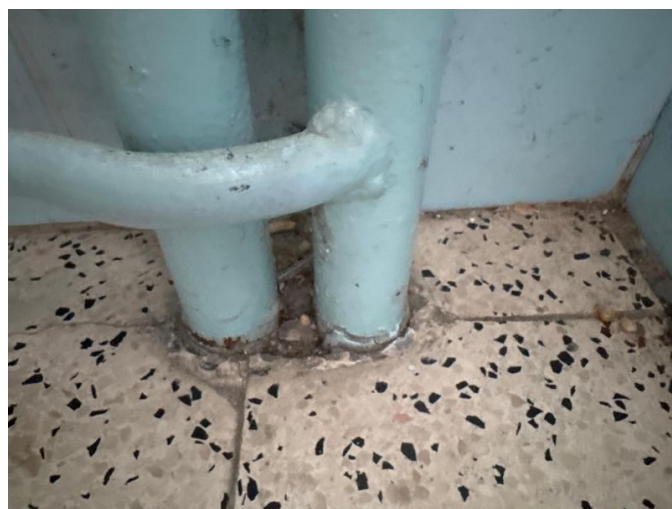
Beschrijving	Notitie	Terug te vinden op plannen
Fiche 7: Geen verdachte leidingisolatie waargenomen	Er werd tijdens de inspectie geen verdachte leidingisolatie waargenomen. De aanwezige isolatie is vervaardigd uit glas/rotswol of PE-schuim.	-
