# Asbestinventarisatetest

Lindekouterstraat 32, 9030 Gent

Attestnummer : 20240306-000554.000

**Asbestveilig**

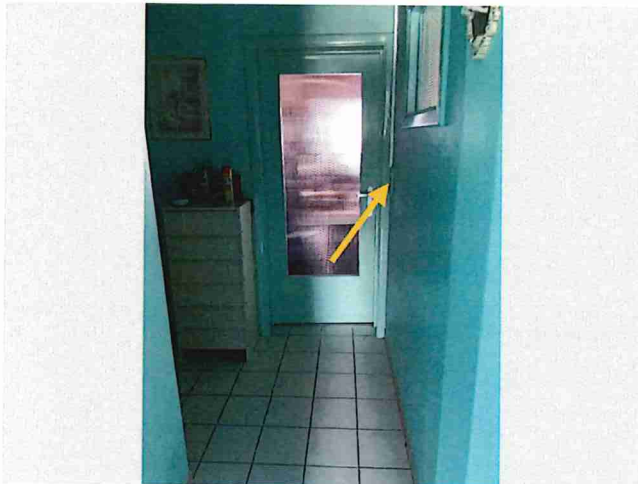
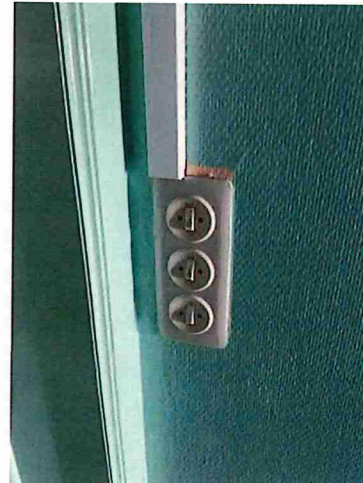
## Fiche 1: Oude stopcontacten/schakelaars Bakeliet

| Eindbeoordeling materiaalrisico | Zeer laag materiaalrisico en/of zeer lage kans op vezelvrijgave |

| Asbestsoort (vezeltype) | Crocidoliet aanwezig |
| Asbestconcentratie | Laag (< 50%) |
| Toestand van het materiaal | Licht beschadigd, licht verweerd. Intact materiaal type Pical – asbestboard of categorie III 'gebondenheid' |

| Beschrijving | Oude stopcontacten/schakelaars Bakeliet |
| Hoeveelheid (oppervlakte - dikte - aantal) | • 0,10 m <sup>2</sup> - 0,30 cm - 3 stuks |

Zorgvuldig beheren

- Zorg voor een veilig beheer. Vermijd het beschadigen van het asbestmateriaal. Controleer de toestand jaarlijks op wijzigingen.

- Eenvoudige handelingen: mag via doe-het-zelf of door werknemer(s) met opleidingsattest eenvoudige handelingen  
Het materiaal is relatief eenvoudig te verwijderen. Wij raden aan het materiaal te laten verwijderen door een werknemer met opleidingsattest eenvoudige handelingen. Gelieve dit met de nodige zorg en bescherming uit te voeren om vezelemissie te vermijden.

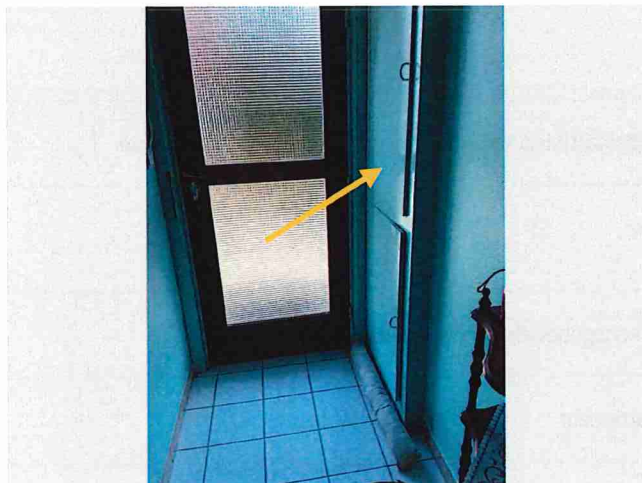
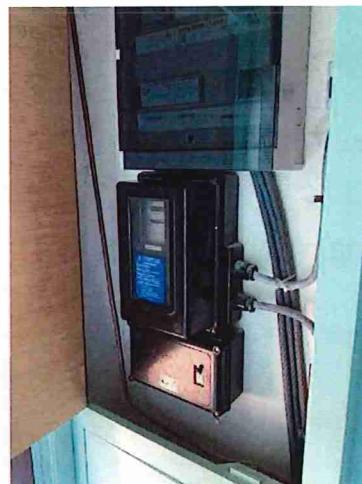
## Fiche 2: Zekeringkast Bakeliet

| Eindbeoordeling materiaalrisico | Zeer laag materiaalrisico en/of zeer lage kans op vezelvrijgave |

| Asbestsoort (vezeltype) | Crocidoliet aanwezig |
| Asbestconcentratie | Laag (< 50%) |
| Toestand van het materiaal | Licht beschadigd, licht verweerd. Intact materiaal type Pical – asbestboard of categorie III 'gebondenheid' |

| Beschrijving | Zekeringkast Bakeliet |
| Hoeveelheid (oppervlakte - dikte - aantal) | • 0,80 m <sup>2</sup> - 0,30 cm - 1 stuk |

Zorgvuldig beheren

- Zorg voor een veilig beheer. Vermijd het beschadigen van het asbestmateriaal. Controleer de toestand jaarlijks op wijzigingen.

- Eenvoudige handelingen: mag via doe-het-zelf of door werknemer(s) met opleidingsattest eenvoudige handelingen  
Het materiaal is relatief eenvoudig te verwijderen. Wij raden aan het materiaal te laten verwijderen door een werknemer met opleidingsattest eenvoudige handelingen. Gelieve dit met de nodige zorg en bescherming uit te voeren om vezelemissie te vermijden.

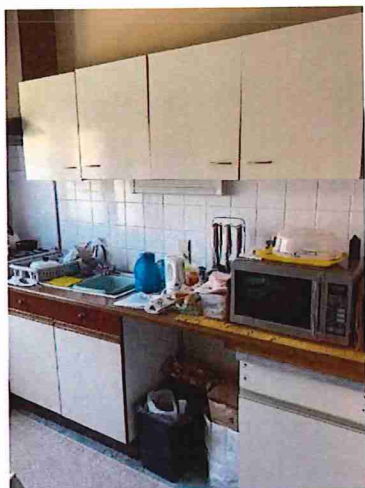
## Fiche 3: Faiencetegels

De gebruikte lijm bij oude faiencetegels is mogelijks asbesthoudend. Door de intacte staat van de tegels was het echter niet mogelijk om op niet-destructieve wijze een monstername uit te voeren.

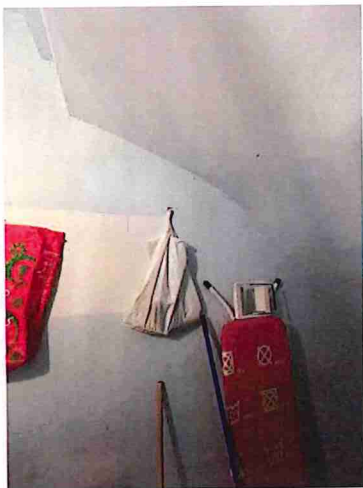
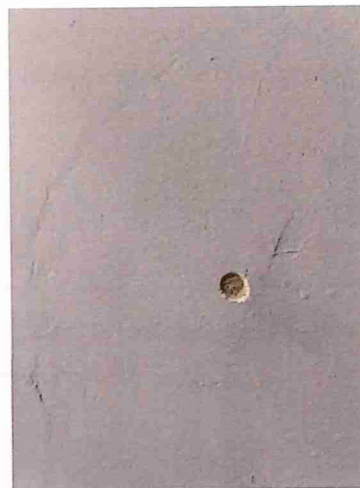
## Fiche 4: Pleisterwerk Plafond

Geen asbest

| # | Type | Referentie | Resultaat |
|---|---|---|---|
| 4.1 | Mengmonster | 2) Pleisterwerk plafond | Geen asbest |

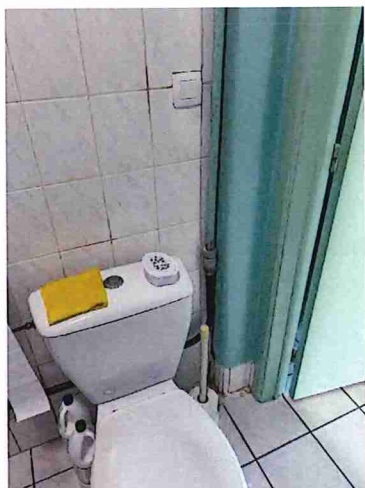
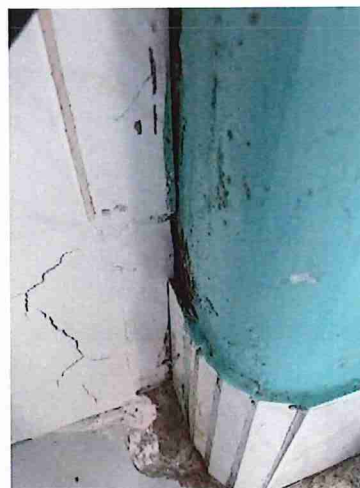
## Fiche 5: Pleisterwerk Muur

Geen asbest

| # | Type | Referentie | Resultaat |
|---|---|---|---|
| 5.1 | Mengmonster | 1) Pleisterwerk muur | Geen asbest |

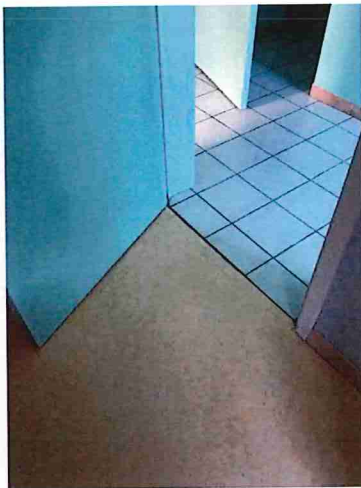
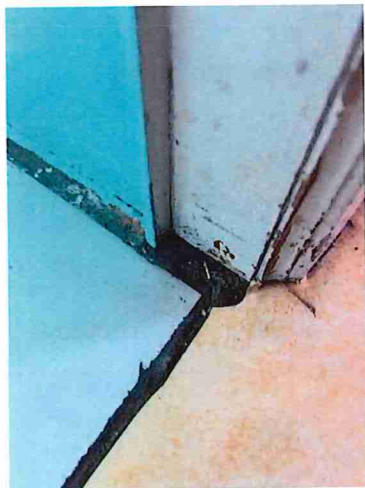
## Fiche 6: Vloerbekleding

Geen asbest

| # | Type | Referentie | Resultaat |
|---|---|---|---|
| 6.1 | Mengmonster | 3) Vloerzeil (x2) | Geen asbest |

| Opmerking | <p>Er werd een mengstaal genomen van 2 soorten vloerzeilen. Dit betreft een geel vloerzeil in de slaapkamer en een blauwe variant in de keuken.</p> <p>De aangegeven hoeveelheid is een benadering.</p> |
