# Asbestinventarisatetest

Lindekouterstraat 34, 9030 Gent

Attestnummer : 20240306-000553.000

Uitgegeven op : 06.03.2024

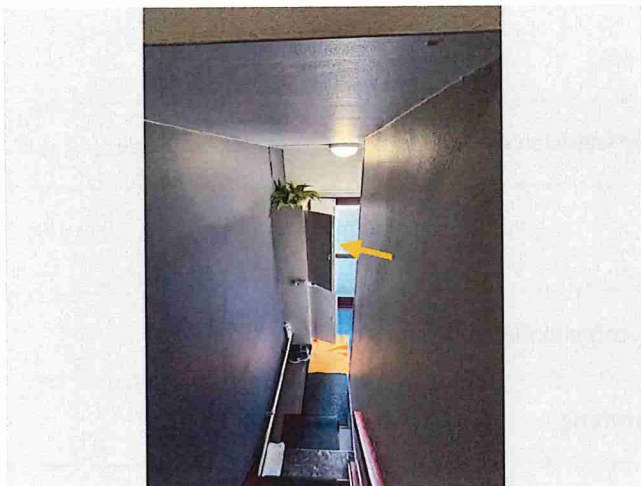
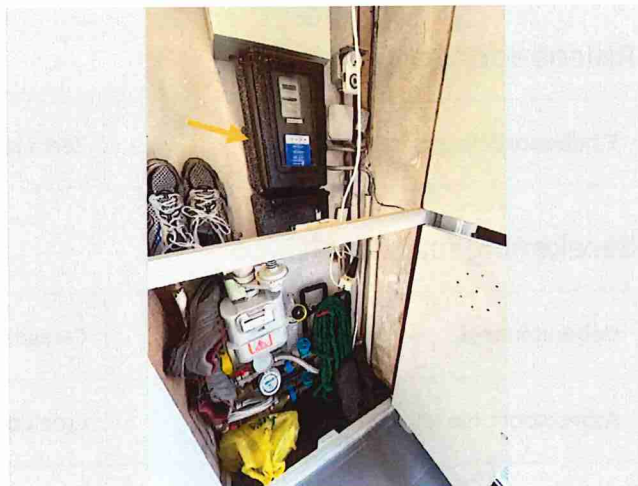
## Fiche 1: Zekeringkast Bakeliet

Zorgvuldig beheren

| Eindbeoordeling materiaalrisico | Zeer laag materiaalrisico en/of zeer lage kans op vezelvrijgave |

| Asbestsoort (vezeltype) | Crocidoliet aanwezig |
| Toestand van het materiaal | Licht beschadigd, licht verweerd. Intact materiaal type Pical – asbestboard of categorie III 'gebondenheid' |

| Asbestmateriaal | Plaat, paneel, tablet - Type Bakeliet |
| Hoeveelheid (oppervlakte – dikte – aantal) | • 0,70 m <sup>2</sup> - 0,30 cm - 1 stuk |

- Zorg voor een veilig beheer. Vermijd het beschadigen van het asbestmateriaal. Controleer de toestand jaarlijks op wijzigingen.

- Eenvoudige handelingen: mag via doe-het-zelf of door werknemer(s) met opleidingsattest eenvoudige handelingen  
Het materiaal is relatief eenvoudig te verwijderen. Wij raden aan het materiaal te laten verwijderen door een werknemer met opleidingsattest eenvoudige handelingen. Gelieve dit met de nodige zorg en bescherming uit te voeren om vezelemissie te vermijden.

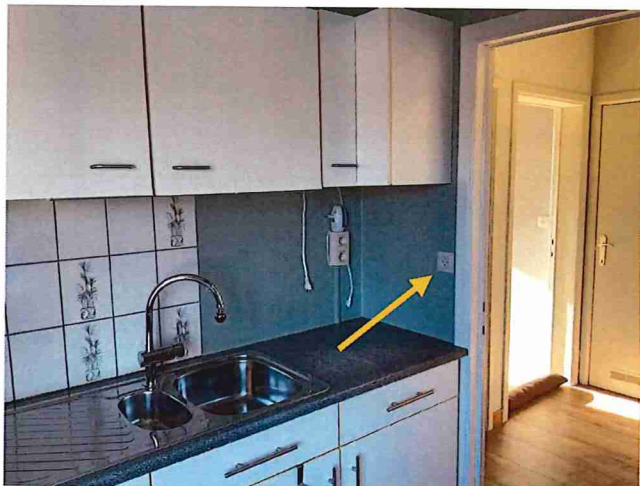
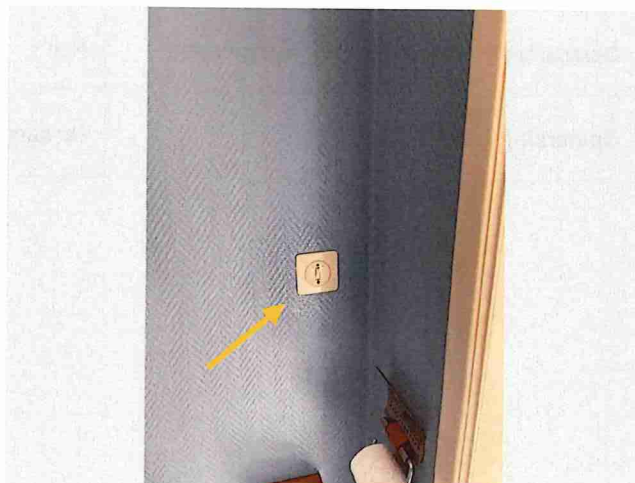
## Fiche 2: Oude stopcontacten/schakelaars Bakeliet

Zorgvuldig beheren

| Eindbeoordeling materiaalrisico | Zeer laag materiaalrisico en/of zeer lage kans op vezelvrijgave |

| Asbestsoort (vezeltype) | Crocidoliet aanwezig |
| Toestand van het materiaal | Licht beschadigd, licht verweerd. Intact materiaal type Pical – asbestboard of categorie III 'gebondenheid' |

| Asbestmateriaal | Plaat, paneel, tablet - Type Bakeliet |
| Hoeveelheid (oppervlakte - dikte - aantal) | • 0,09 m <sup>2</sup> - 0,30 cm - 2 stuks |

- Zorg voor een veilig beheer. Vermijd het beschadigen van het asbestmateriaal. Controleer de toestand jaarlijks op wijzigingen.

- Eenvoudige handelingen: mag via doe-het-zelf of door werknemer(s) met opleidingsattest eenvoudige handelingen  
Het materiaal is relatief eenvoudig te verwijderen. Wij raden aan het materiaal te laten verwijderen door een werknemer met opleidingsattest eenvoudige handelingen. Gelieve dit met de nodige zorg en bescherming uit te voeren om vezelemissie te vermijden.

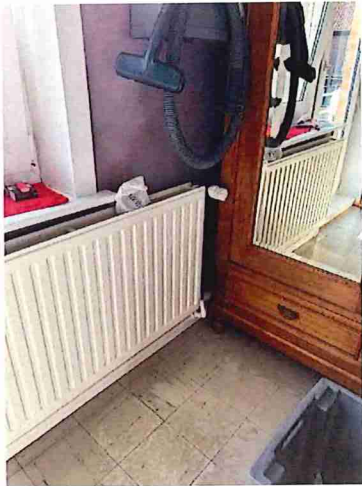
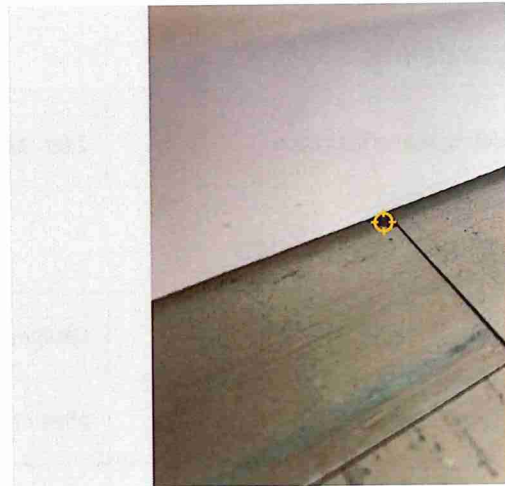
## Fiche 3: Vinyltegels + Lijm

Zorgvuldig beheren

| Eindbeoordeling materiaalrisico | Zeer laag materiaalrisico en/of zeer lage kans op vezelvrijgave |

| Asbestsoort (vezeltype) | Alleen chrysotiel |
| Toestand van het materiaal | Licht beschadigd, licht verweerd. Intact materiaal type Pical – asbestboard of categorie III 'gebondenheid' |

| # | Type | Referentie | Resultaat |
|---|---|---|---|
| 3.1 | Mengmonster | 3) Vinyltegels + lijm | Chrysotiel |

| Opmerking | <p>Uit de staalanalyse blijkt dat zowel de tegels als de lijm asbesthoudend zijn (chrysotiel).</p> <p>De aangegeven hoeveelheid is een benadering.</p> |

- Zorg voor een veilig beheer. Vermijd het beschadigen van het asbestmateriaal. Controleer de toestand jaarlijks op wijzigingen.

- Hermetische zone (erkend asbestverwijderaar)  
Voor de verwijdering van dit materiaal dient er een hermetische zone gehanteerd te worden door een erkend asbestverwijderaar. Hierdoor wordt de kans op vezelemissie geminimaliseerd.

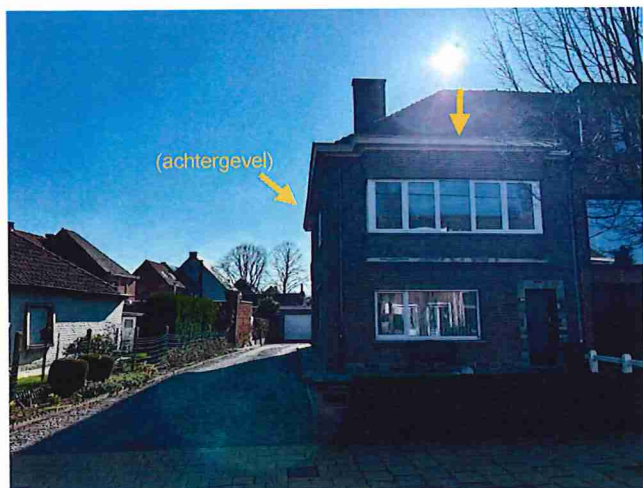
**Reden:** Het te onderzoeken materiaal situeert zich hoger dan 3,50 m te rekenen vanaf een veilige ondergrond

**Uitleg van de asbestdeskundige:** Een gedeelte van het dak kan niet onderzocht worden, aangezien het moeilijk valt te bereiken op een veilige manier.

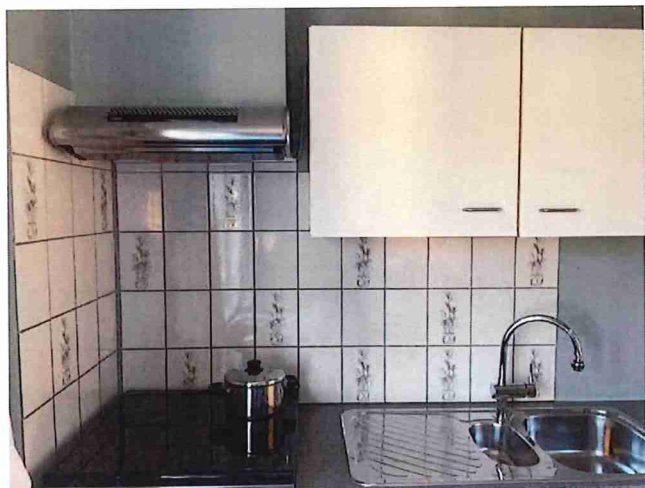
## Fiche 5: Faiencetegels

De gebruikte lijm bij oude faiencetegels is mogelijks asbesthoudend. Door de intacte staat van de tegels was het echter niet mogelijk om op niet-destructieve wijze een monstername uit te voeren.

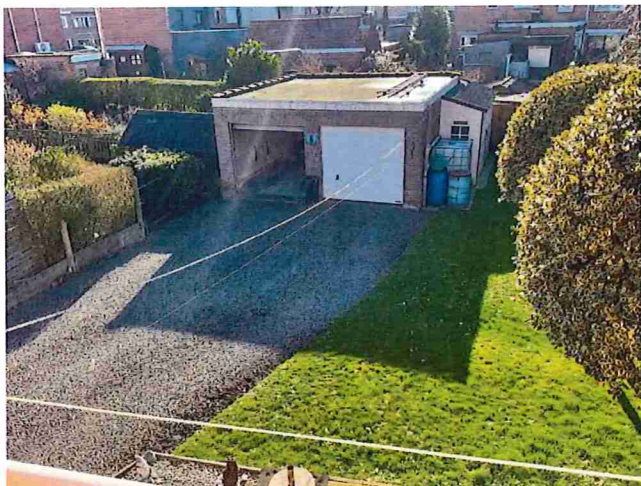
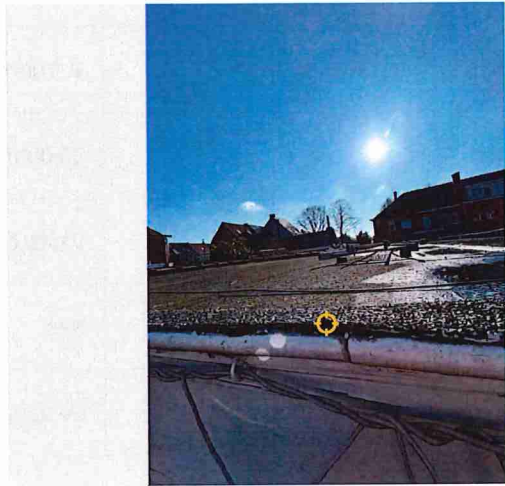
## Fiche 6: Roofing Garageboxen

Geen asbest

| # | Type | Referentie | Resultaat |
|---|---|---|---|
| 6.1 | Puntmonster | 4) Roofing garage | Geen asbest |

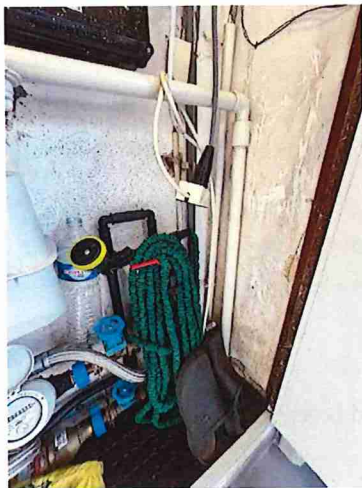
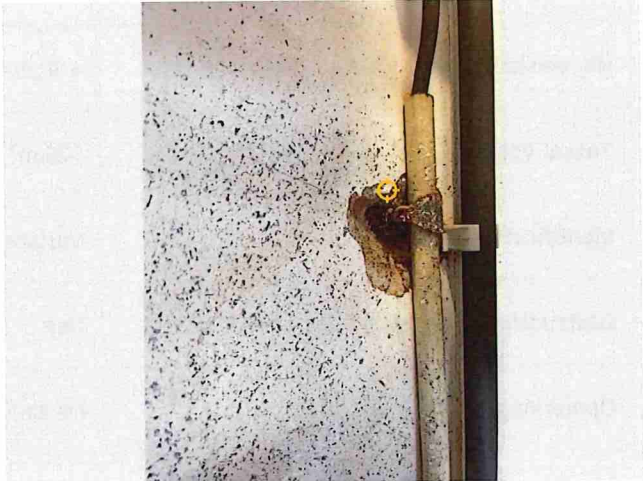
# Fiche 7: Pleisterwerk Muur

Geen asbest

| # | Type | Referentie | Resultaat |
|---|---|---|---|
| 7.1 | Mengmonster | 1) Pleisterwerk muur | Geen asbest |

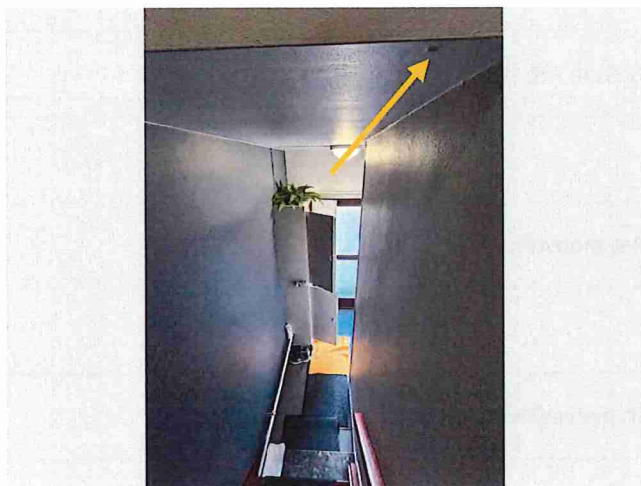
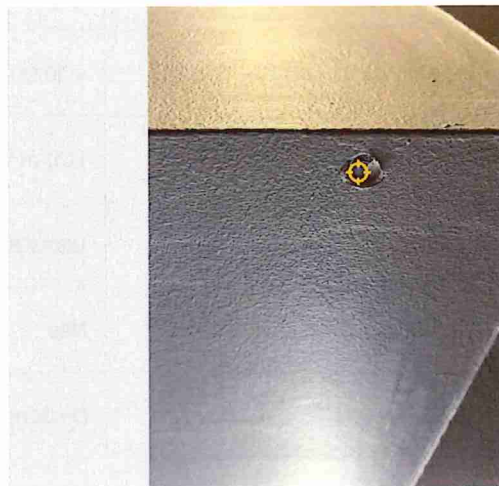
## Fiche 8: Pleisterwerk Plafond

Geen asbest

| # | Type | Referentie | Resultaat |
|---|---|---|---|
| 8.1 | Mengmonster | 2) Pleisterwerk plafond | Geen asbest |
