Asbestinventarisatetest

Hoefijzerstraat 5, 9050 Gent

Attestnummer : 20260630-000304.000

Uitgegeven op : 30.06.2026

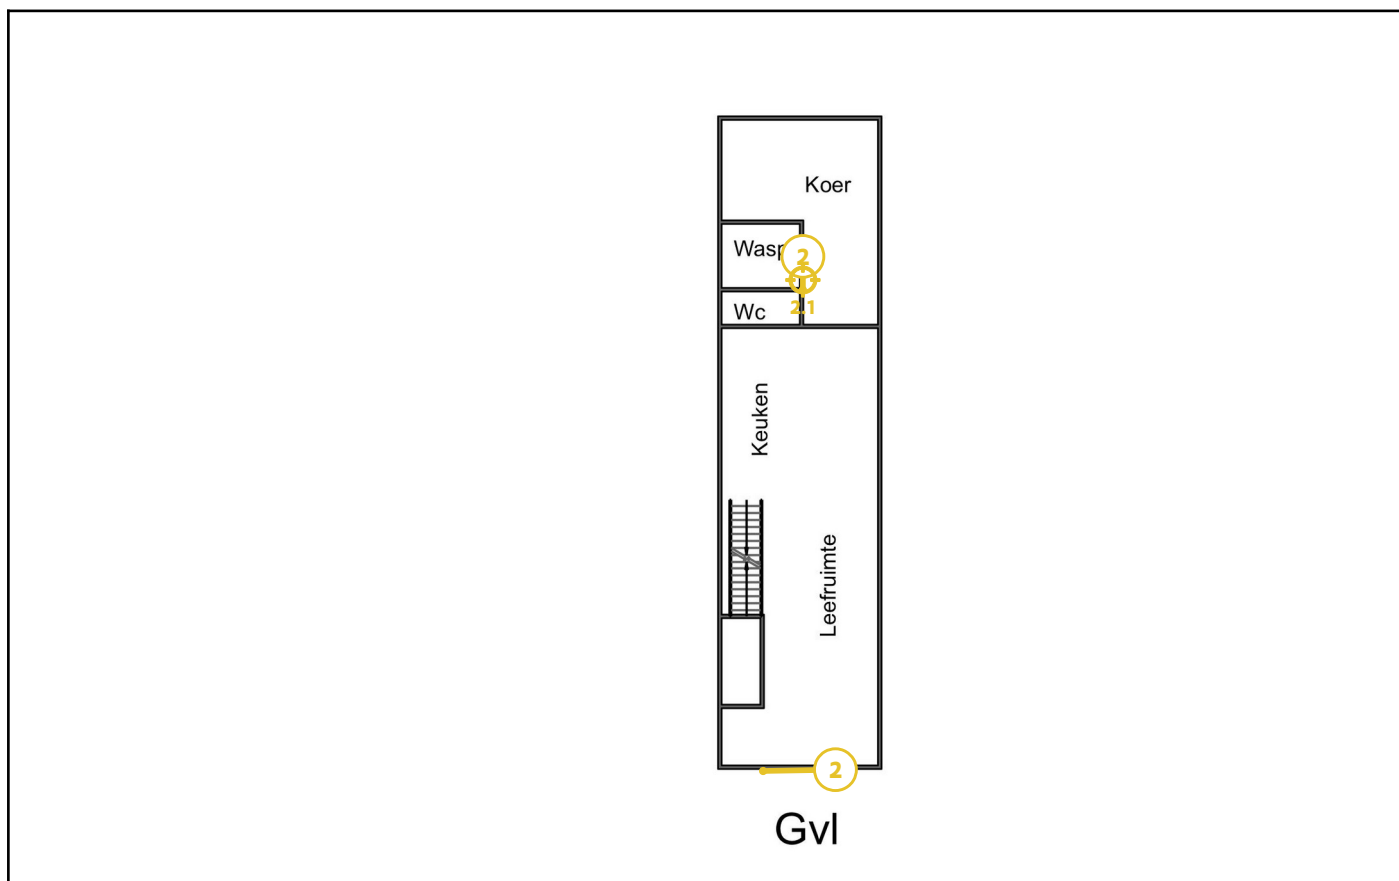
Plan 1.3: Schema woning gvl

Beschrijving	Type	Actie
2. Schrijnwerk: Raamdorpels buiten	Asbestmateriaal	Zorgvuldig beheren
2.1 Code: 804	Puntmonster	-

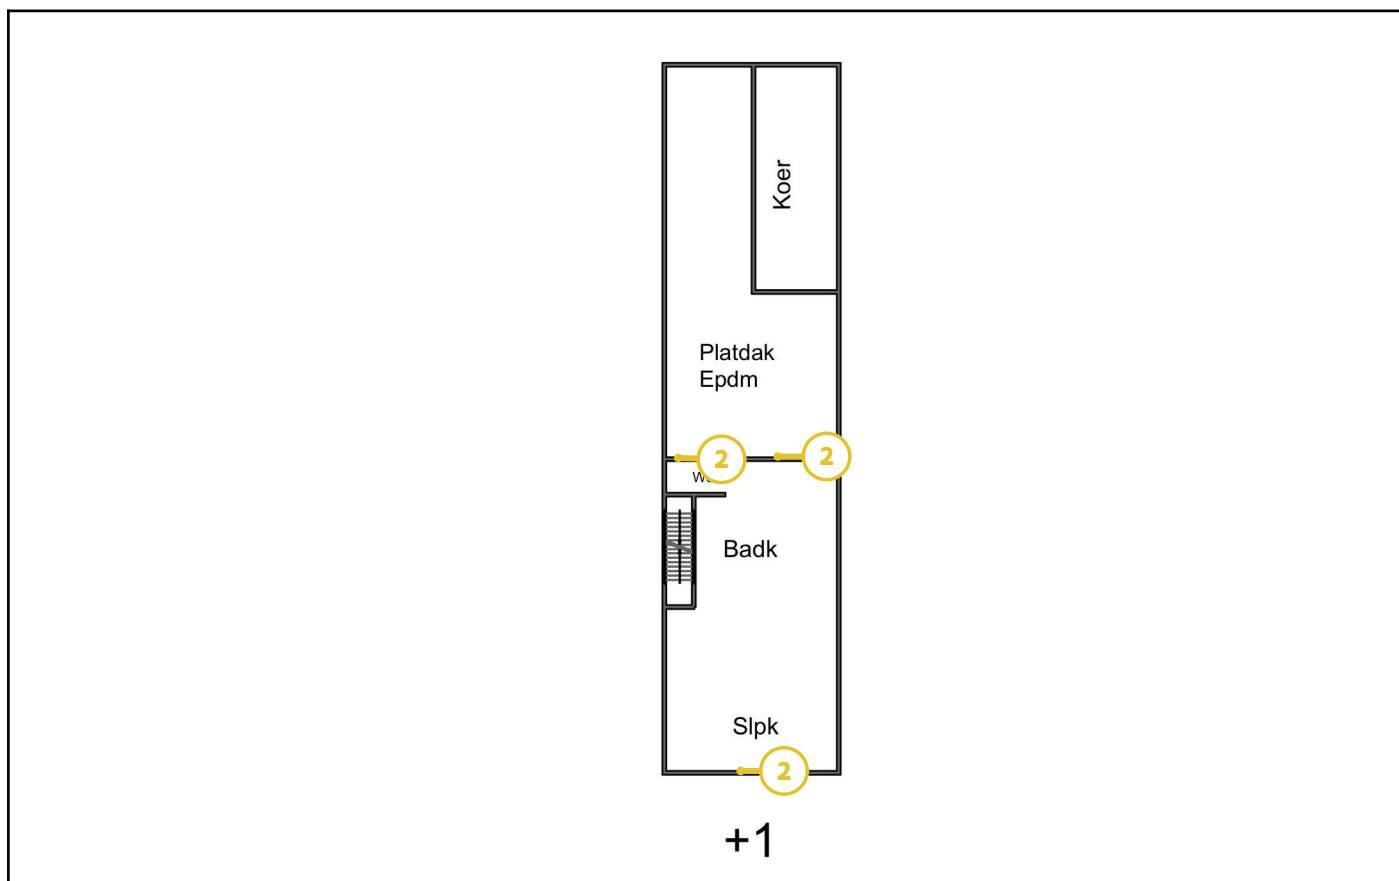
Plan 1.7: Schema woning +1

Beschrijving	Type	Actie
2. Schrijnwerk: Raamdorpels buiten	Asbestmateriaal	Zorgvuldig beheren

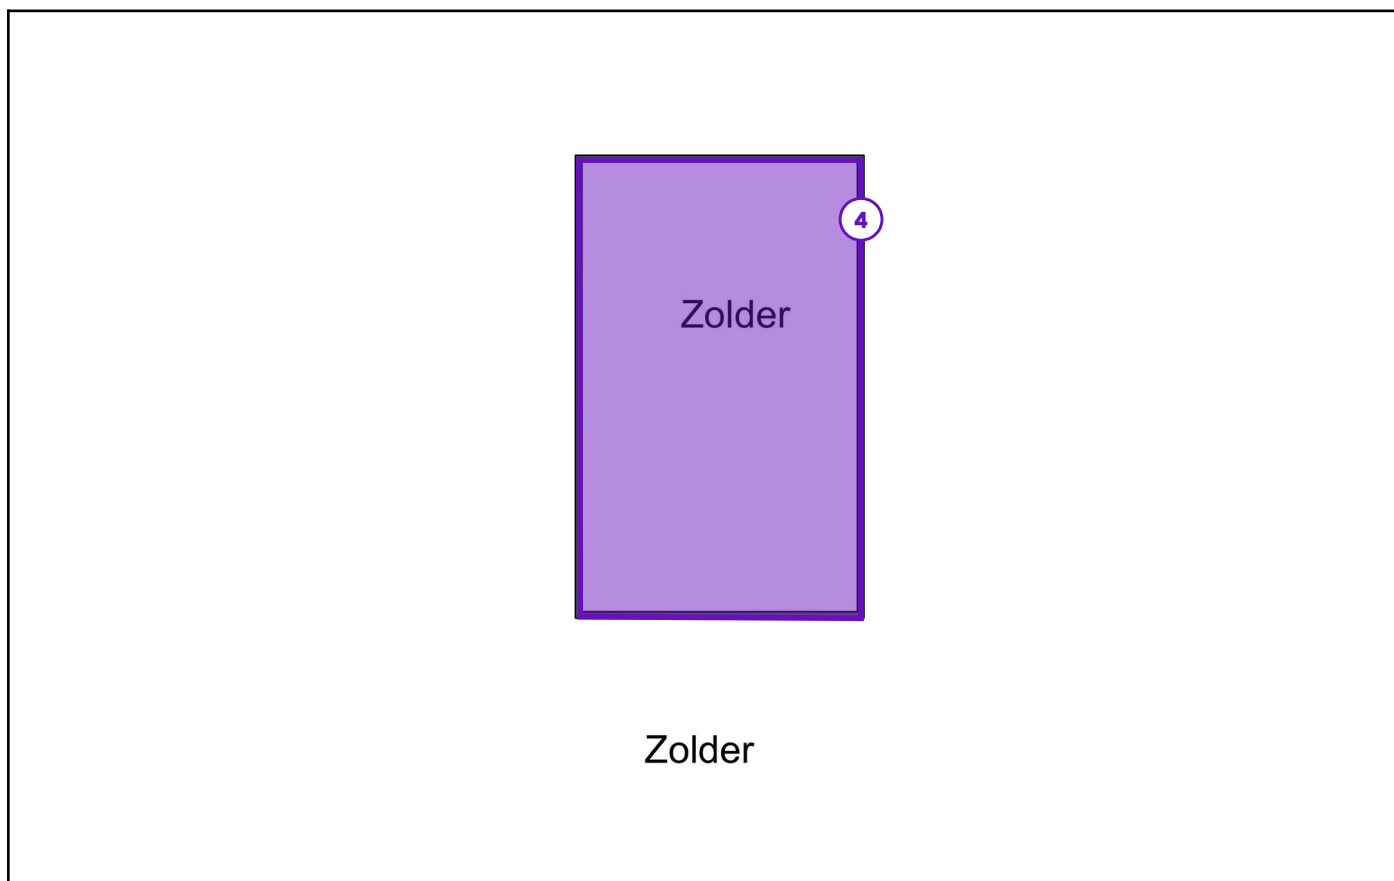
Plan 1.8: Schema zolder

Beschrijving	Type	Actie
4. Dak te hoog: Onderdak niet inspecteerbaar	Beperking	-

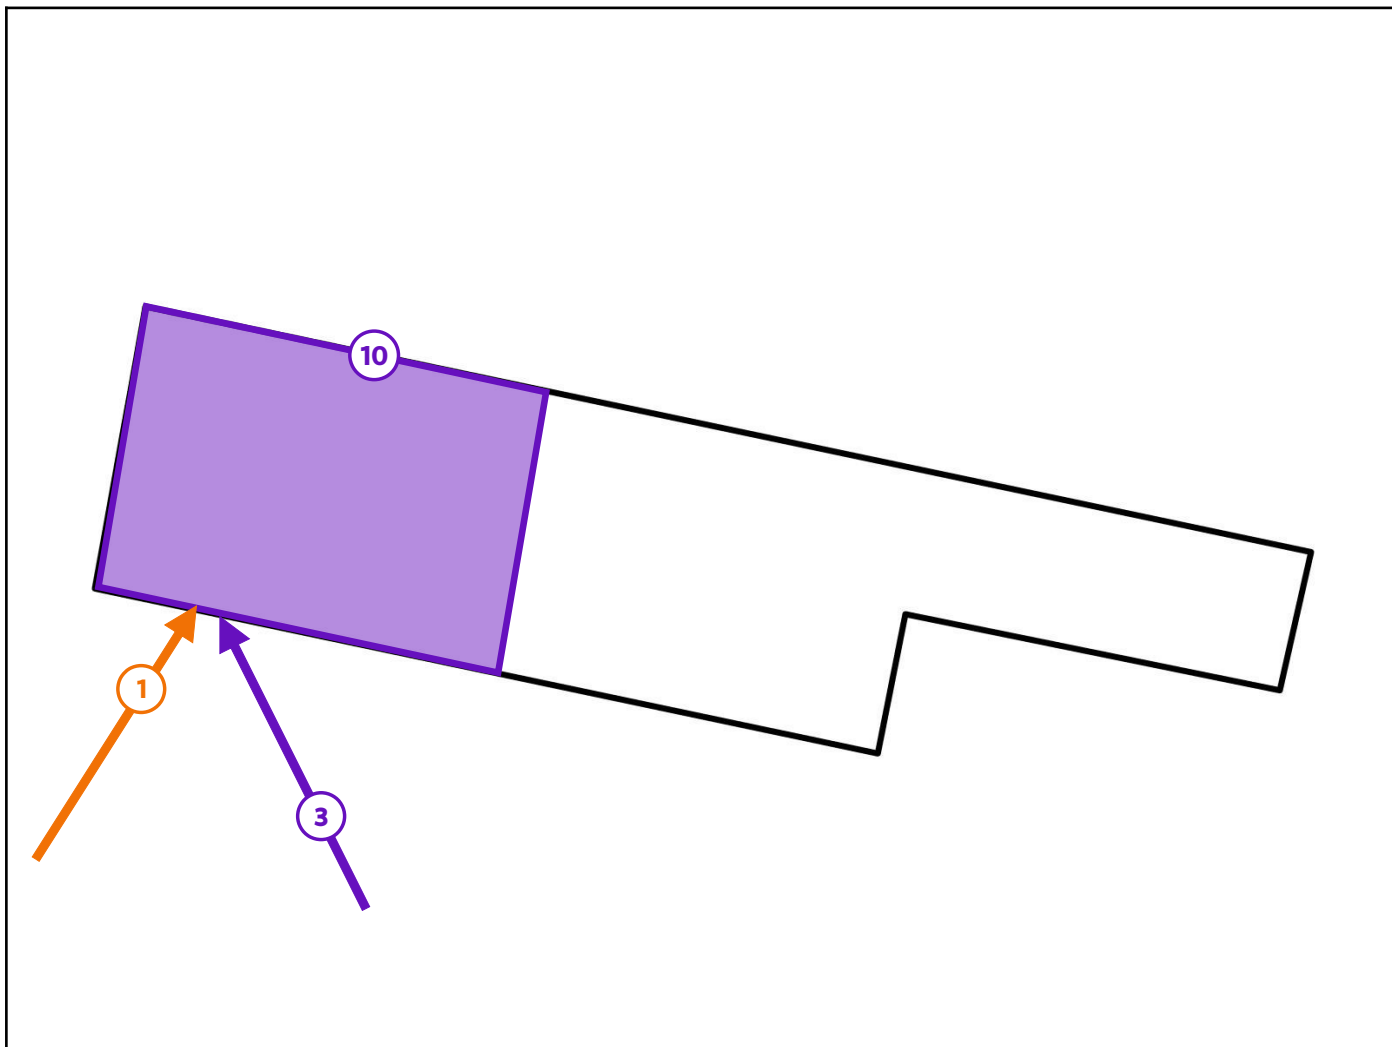
Plan 1.9: Schema dakplan

Beschrijving	Type	Actie
1. Dak: Schouwhoed	Asbestmateriaal	Verwijderen
3. Beperking: schouw niet inspecteerbaar	Beperking	-
10. Dakpannen	Overige ruimte of materiaal	-

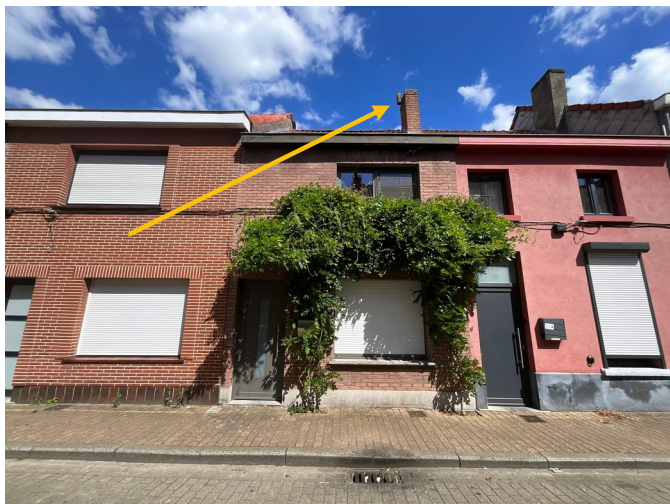
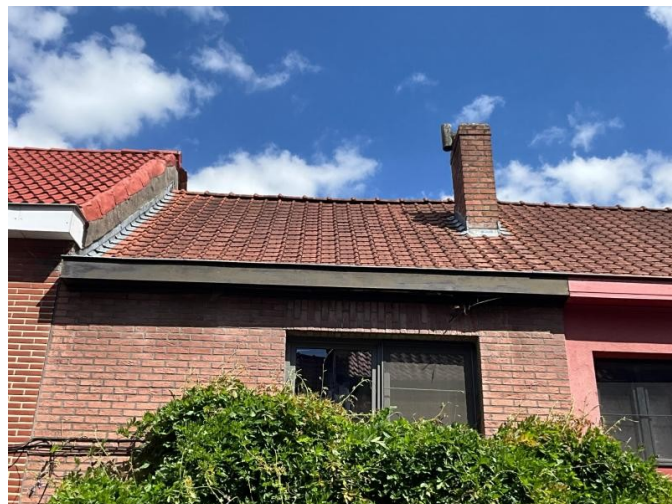
Conclusie

Actie

Het asbestmateriaal valt onder de mijlpaal van 2034.

Hoe zorgt u voor een asbestveilige toestand?

Verwijderen

Eindbeoordeling materiaalrisico	Laag materiaalrisico en/of verlaagde kans op vezelvrijgave
---------------------------------	--

Gebondenheid	Categorie 1: hechtgebonden in oorsprong
Asbestsoort (vezeltype)	Crocidoliet aanwezig
Asbestconcentratie	Laag (< 50%)
Afschermingsgraad van het gehele materiaal	Geheel of deels vrij aan de buitenlucht, maar geen contact met binnenlucht
Toestand van het materiaal	Licht beschadigd, licht verweerd. Intacte calciumsilicaatplaat of materiaal met categorie 3-gebondenheid

Beschrijving	Dak: Schouwhoed
Omgeving	Buiten
Primaire drager	Schuin dak
Asbestmateriaal	Schouwhoed, ventilatiekap (anti-windval)
Bindmiddel van asbestmateriaal	Cement
Gebondenheid op basis van bindmiddel	Hecht
Hoeveelheid (gewicht - aantal)	<ul style="list-style-type: none">• 10,00 kg - 1 stuk
Totaal gewicht	10,00 kg
Eenvoudig bereikbaar	Ja
Bevestigingswijze	<ul style="list-style-type: none">• Geklemd
Identificatiemethode	<p>De asbestdeskundige beoordeelt het materiaal als asbestverdacht en dus asbesthoudend, en dit zonder monstername.</p> <p>Motivatie: Er is een onderzoeksbeperking die monstername verhindert; De ruimte of het materiaal bevindt zich hoger dan 3,5 meter vanaf een vaste ondergrond.</p>
Destructieve handeling voor identificatie	Nee
Opmerking	Het gewicht is een geschatte benadering.

Te nemen maatregelen

- Zorg voor een veilig beheer. Vermijd het beschadigen van het asbestmateriaal. Controleer de toestand jaarlijks op wijzigingen.
- Voer bijkomende staalname(s) uit.

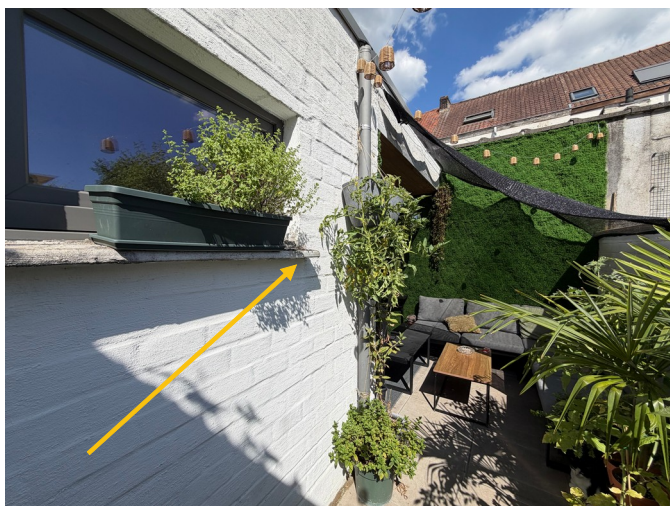
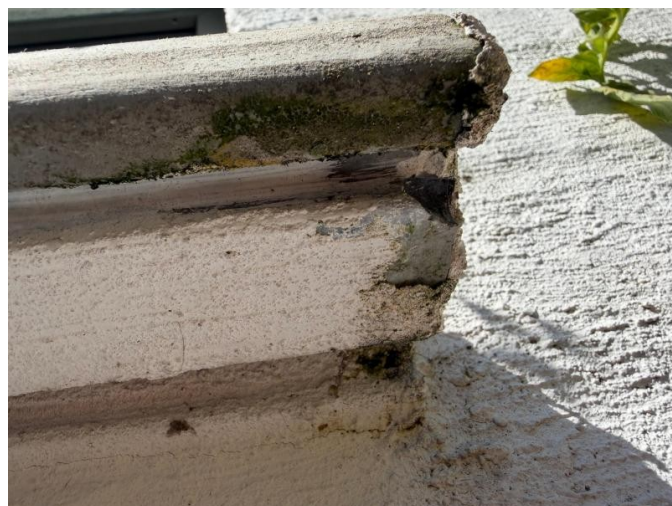
Conclusie

Actie

Het asbestmateriaal valt onder de mijlpaal van 2040.

Zorgvuldig beheren

Eindbeoordeling materiaalrisico	Laag materiaalrisico en/of verlaagde kans op vezelvrijgave
---------------------------------	--

Gebondenheid	Categorie 1: hechtgebonden in oorsprong
Asbestsoort (vezeltype)	Alleen chrysotiel aanwezig
Asbestconcentratie	Laag (< 50%)
Afschermingsgraad van het gehele materiaal	Geheel of deels vrij aan de buitenlucht, maar geen contact met binnenlucht
Toestand van het materiaal	Licht beschadigd, licht verweerd. Intacte calciumsilicaatplaat of materiaal met categorie 3-gebondenheid

#	Type	Referentie	Resultaat
2.1	Puntmonster	804	Chrysotiel

Beschrijving	Schrijnwerk: Raamdorpels buiten
Omgeving	Buiten
Primaire drager	Wandopening verticaal (raam, deur, ...)
Asbestmateriaal	Plaat, paneel, tablet - Hol
Bindmiddel van asbestmateriaal	Cement
Gebondenheid op basis van bindmiddel	Hecht
Hoeveelheid (oppervlakte - dikte - aantal)	• 3,00 m ² - 1,97 cm - 1 stuk
Totaal volume	0,059 m ³
Eenvoudig bereikbaar	Ja
Bevestigingswijze	<ul style="list-style-type: none">• Geklemd• Verlijmd, ingegoten, versmeerd
Identificatiemethode	Een monstername door de asbestdeskundige met laboanalyse door een asbestlabo.
Destructieve handeling voor identificatie	Nee
Opmerking	De hoeveelheid is een benadering op basis van opmetingen ter plaatse. Hieraan kunnen evenwel geen rechten worden ontleend.

Te nemen maatregelen

- Zorg voor een veilig beheer. Vermijd het beschadigen van het asbestmateriaal. Controleer de toestand jaarlijks op wijzigingen.
- Voer bijkomende staalname(s) uit.

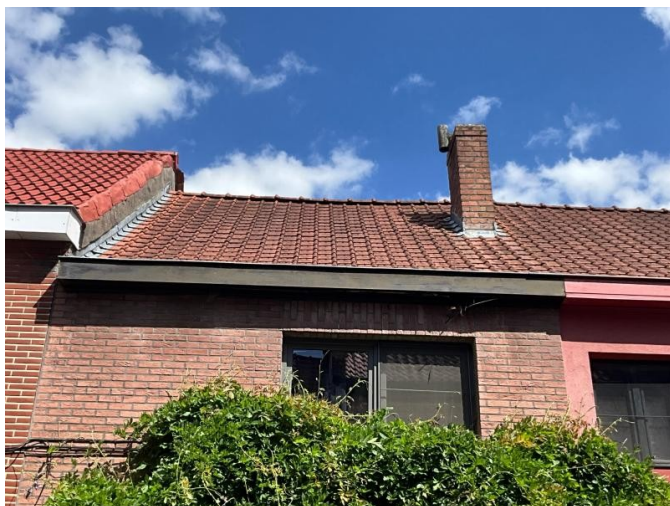
Situeringfoto

Conclusie

Tijdelijke beperking

Reden: Het te onderzoeken materiaal situeert zich hoger dan 3,50 m te rekenen vanaf een veilige ondergrond

Uitleg van de asbestdeskundige: In de rookgaskanalen kunnen asbesthoudende stoepassingen verwerkt zijn. Dit kan echter niet worden geïnspecteerd. Bij sanering of renovatie wordt aangeraden om bij vaststelling dat er schouwpoten zijn gebruikt, deze te laten onderzoeken op het al dan niet asbesthoudend karakter ervan.

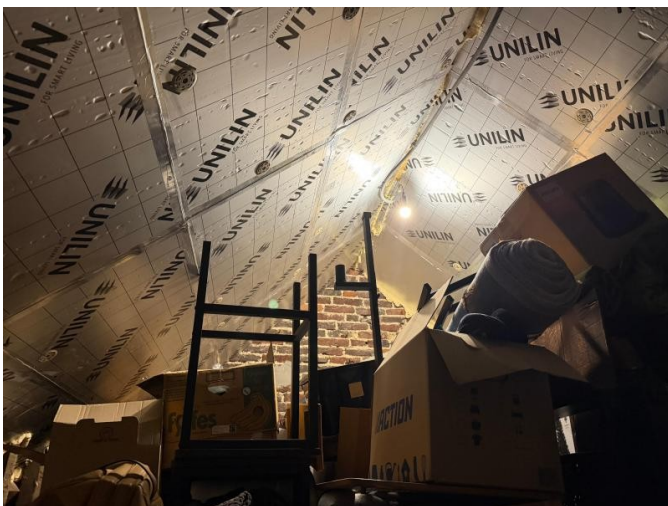
Situeringfoto

Conclusie

Tijdelijke beperking

Reden: Het te onderzoeken materiaal situeert zich hoger dan 3,50 m te rekenen vanaf een veilige ondergrond

Uitleg van de asbestdeskundige: Het onderdak kan niet langs de binnenzijde van de woning worden geïnspecteerd, en langs de buitenzijde is er geen mogelijkheid om binnen het kader van de Veiligheid op het Werk op een veilige manier aan het dak te geraken.

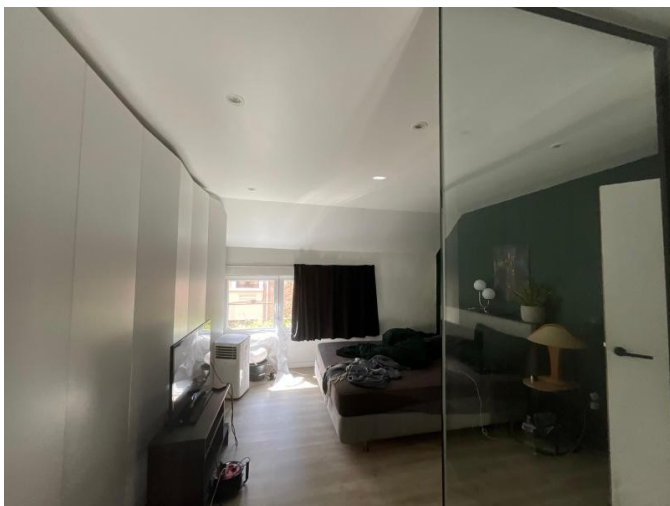
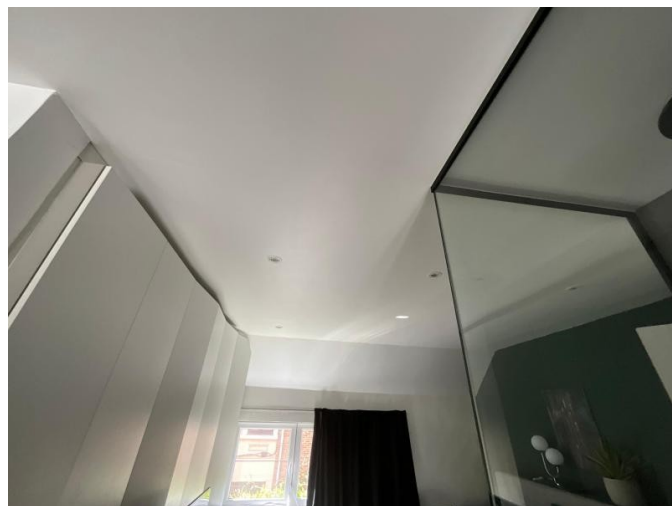
Informatie over een niet-asbestverdacht materiaal

Verschillende plafonds bestaan uit gipskartonbeplating. Binnen het kader van een niet-destructief onderzoek konden de achterliggende lagen niet worden geanalyseerd. Enkel door deze te verwijderen of door een destructief onderzoek kunnen de achterliggende lagen geanalyseerd worden. De smeerlagen tussen de gipskartonplaten konden niet worden vastgesteld, en dienen bij sanering bemonsterd te worden ingeval er twijfel is dat ze aangebracht zijn voor 2001. Bij vernieuwing van deze binnenschil wordt aanbevolen om nieuw monsternamen te laten nemen.

Basis voor advies	De asbestdeskundige beoordeelt het materiaal als niet-asbestverdacht.
Primaire drager	Plafond

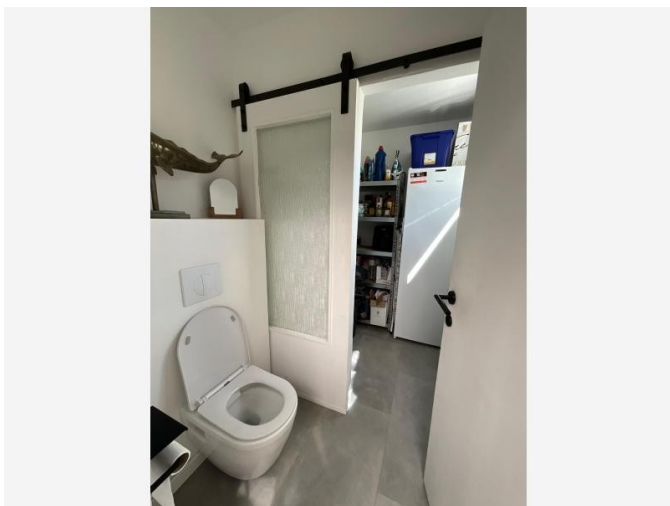
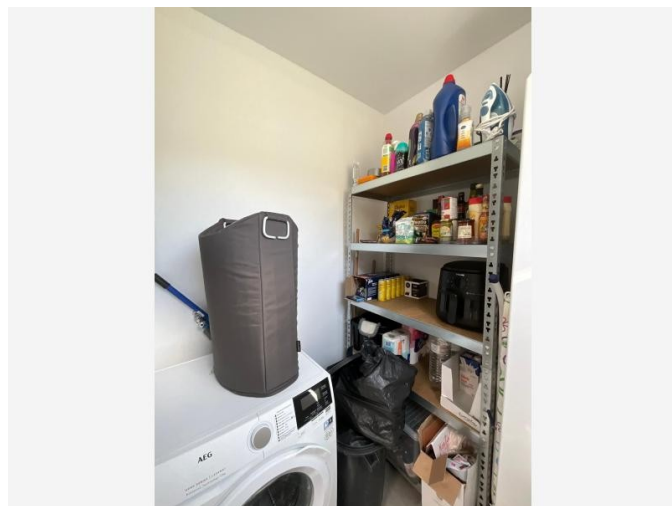
Informatie over een niet-asbestverdacht materiaal

Verschillende wanden bestaan uit gipskartonbeplating. Binnen het kader van een niet-destructief onderzoek konden de achterliggende lagen niet worden geanalyseerd. Enkel door deze beplatingen te verwijderen of door een destructief onderzoek kunnen de achterliggende lagen geanalyseerd worden. De smeerlagen tussen de gipskartonplaten kon niet worden vastgesteld, en dienen bij sanering bemonsterd te worden ingeval er twijfel is dat ze aangebracht zijn voor 2001. Bij vernieuwing van deze binnenschil wordt aanbevolen om nieuw monsternamen te laten nemen.

Basis voor advies	De asbestdeskundige beoordeelt het materiaal als niet-asbestverdacht.
Primaire drager	Binnenwand

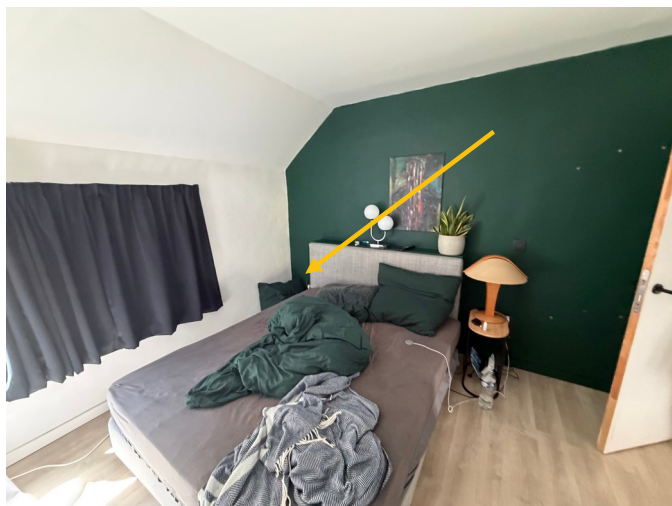
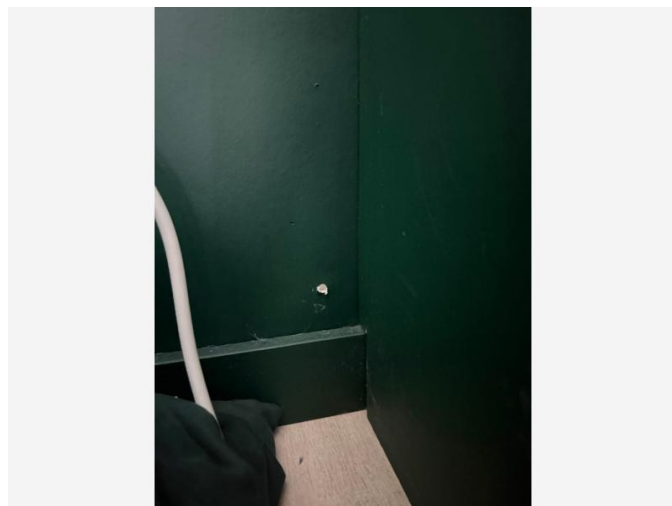
Fiche 7: Wanden: pleisterwerk

Conclusie

Geen asbest

#	Type	Referentie	Resultaat
7.1	Mengmonster	101	Geen asbest

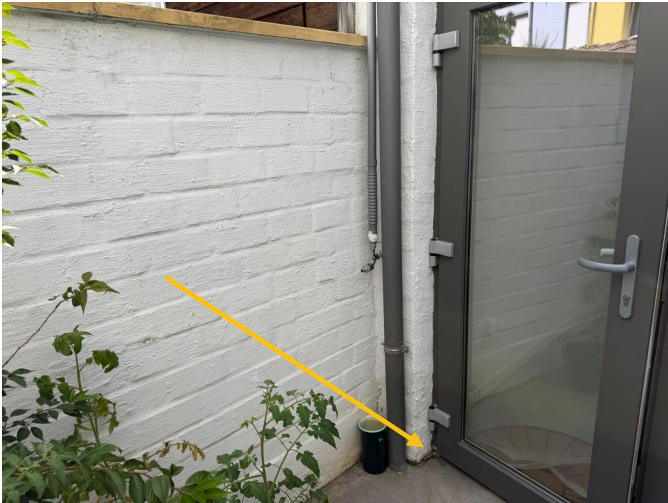
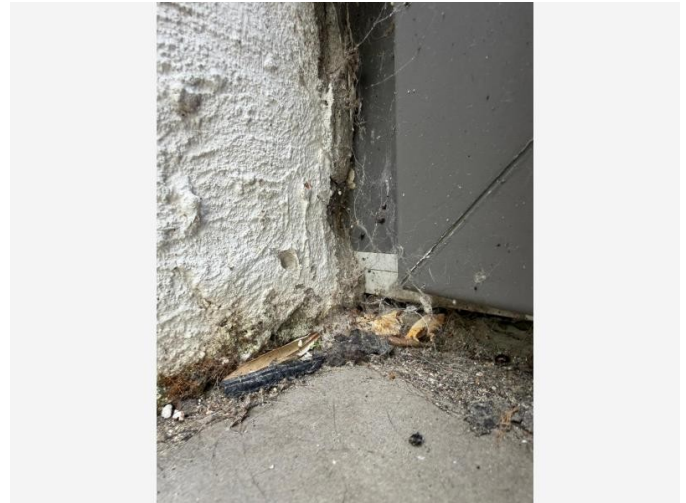
Conclusie

Geen asbest

#	Type	Referentie	Resultaat
8.1	Mengmonster	703	Geen asbest

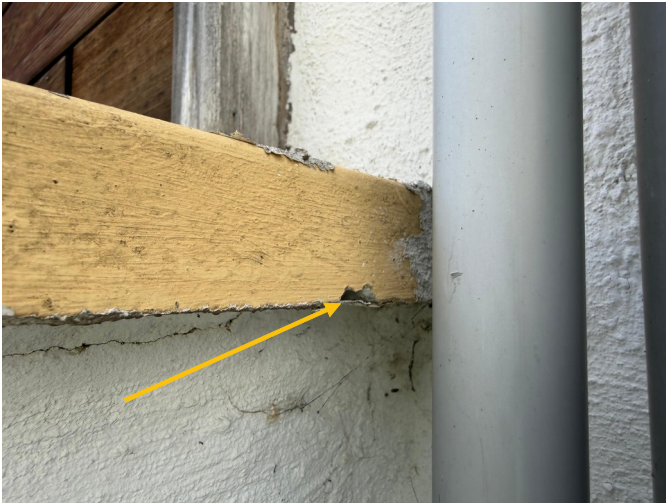
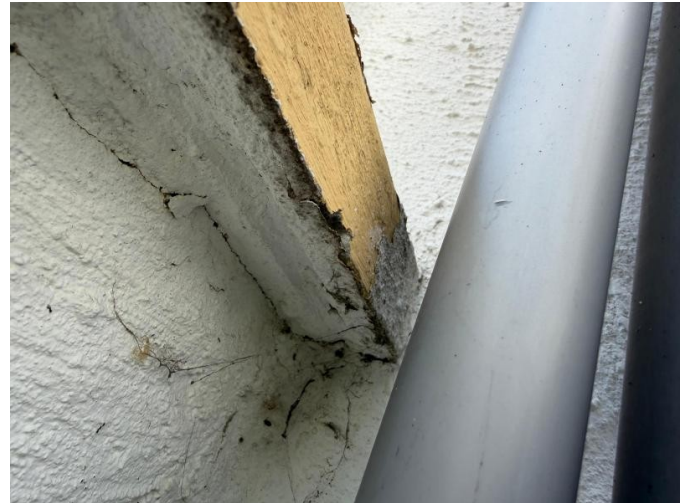
Conclusie

Geen asbest

#	Type	Referentie	Resultaat
9.1	Puntmonster	908	Geen asbest
