# Asbestinventarisatetest

Elfjulistraat 65, 9000 Gent

Attestnummer : 20260625-000039.000

Uitgegeven op : 25.06.2026

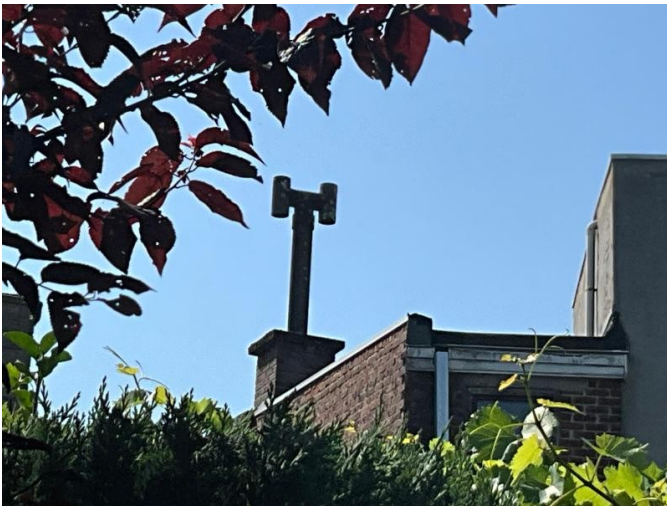
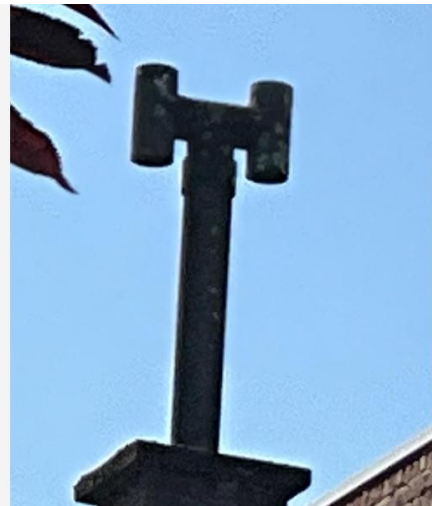
Eindbeoordeling materiaalrisico	Laag materiaalrisico en/of verlaagde kans op vezelvrijgave
---------------------------------	--

Beschrijving	Dak: Schouwhoed
Omgeving	Buiten
Primaire drager	Schuin dak
Asbestmateriaal	Schouwhoed, ventilatiekap (anti-windval)
Bindmiddel van asbestmateriaal	Cement
Gebondenheid op basis van bindmiddel	Hecht
Hoeveelheid (gewicht - aantal)	<ul style="list-style-type: none"><li>• 10,00 kg - 1 stuk</li></ul>
Totaal gewicht	10,00 kg
Eenvoudig bereikbaar	Ja
Bevestigingswijze	<ul style="list-style-type: none"><li>• Geklemd</li></ul>
Identificatiemethode	<p>De asbestdeskundige beoordeelt het materiaal als asbestverdacht en dus asbesthoudend, en dit zonder monstername.</p> <p>Motivatie: Er is een onderzoeksbeperking die monstername verhindert; De ruimte of het materiaal bevindt zich hoger dan 3,5 meter vanaf een vaste ondergrond.</p>
Destructieve handeling voor identificatie	Nee
Opmerking	Het gewicht is een geschatte benadering.

Het asbestmateriaal valt onder de mijlpaal van 2034.

Verwijderen

- Zorg voor een veilig beheer. Vermijd het beschadigen van het asbestmateriaal. Controleer de toestand jaarlijks op wijzigingen.
- Voer bijkomende staalname(s) uit.

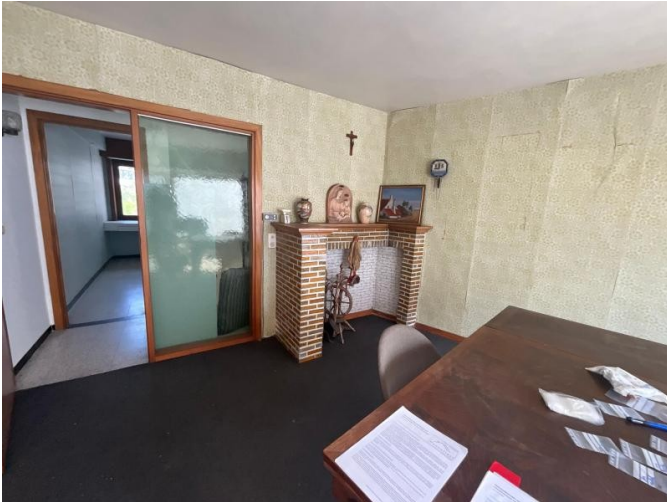
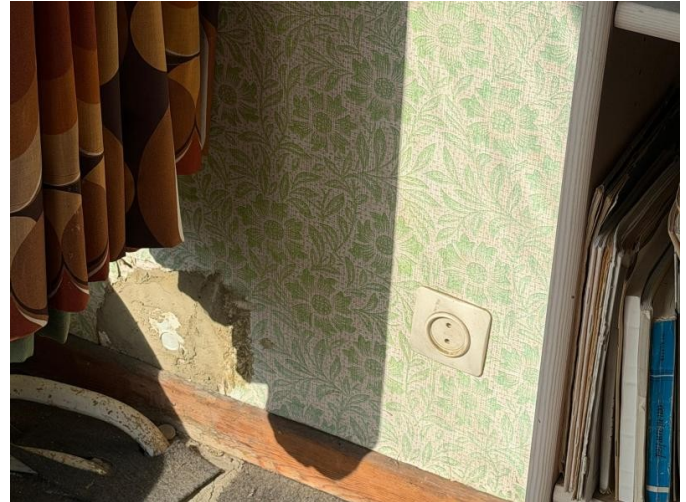
Eindbeoordeling materiaalrisico	Verhoogd materiaalrisico en/of verhoogde kans op vezelvrijgave
---------------------------------	--

Beschrijving	Bakeliet electra: stopcontacten en schakelaars
Omgeving	Binnen
Primaire drager	Communicatie en elektrische infrastructuur en uitrusting
Asbestmateriaal	Plaat, paneel, tablet - Type Bakeliet
Bindmiddel van asbestmateriaal	Kunststof of -hars
Gebondenheid op basis van bindmiddel	Hecht
Hoeveelheid (oppervlakte - dikte - aantal)	<ul style="list-style-type: none"> <li>• 0,20 m<sup>2</sup> - 2,00 cm - 1 stuk</li> </ul>
Totaal volume	0,004 m <sup>3</sup>
Eenvoudig bereikbaar	Ja
Bevestigingswijze	<ul style="list-style-type: none"> <li>• Geschroefd</li> </ul>
Identificatiemethode	<p>De asbestdeskundige beoordeelt het materiaal als asbestverdacht en dus asbesthoudend, en dit zonder monstername.</p> <p>Motivatie: De monstername brengt andere schade aan dan schade die inherent is aan de monstername.</p>
Destructieve handeling voor identificatie	Nee
Opmerking	Alle electra van hetzelfde type afgebeeld op de foto, zowel in de zwarte als witte uitvoering, vallen onder deze bronfiche en worden niet afzonderlijk aangeduid op het plan.

Het asbestmateriaal valt onder de mijlpaal van 2040.

Verwijderen

- Zorg voor een veilig beheer. Vermijd het beschadigen van het asbestmateriaal. Controleer de toestand jaarlijks op wijzigingen.
- Voer bijkomende staalname(s) uit.

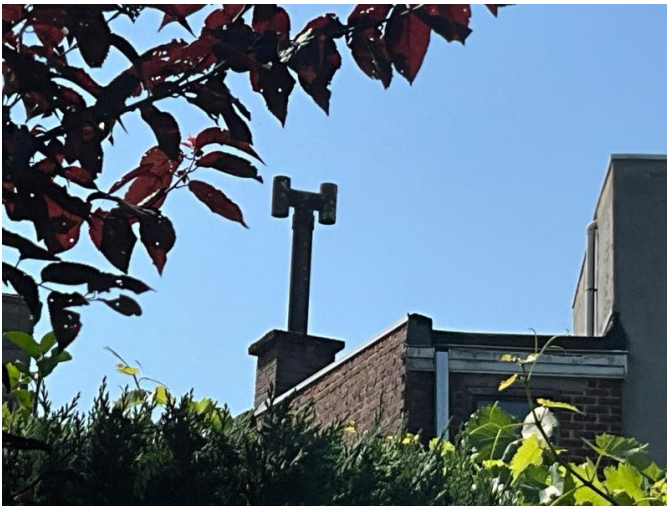
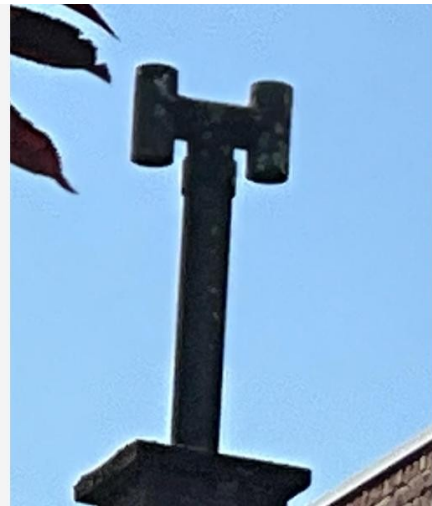
Beschrijving	Dak: Schouwpijp
Omgeving	Buiten
Primaire drager	Schuin dak
Asbestmateriaal	Rookgaskanaal
Bindmiddel van asbestmateriaal	Cement
Gebondenheid op basis van bindmiddel	Hecht
Hoeveelheid (lengte - omtrek - dikte - aantal)	<ul style="list-style-type: none"><li>• 2,00 m - 25,00 cm - 1,00 cm - 1 stuk</li></ul>
Totaal volume	0,005 m <sup>3</sup>
Eenvoudig bereikbaar	Ja
Bevestigingswijze	<ul style="list-style-type: none"><li>• Geklemd</li><li>• Verlijmd, ingegoten, versmeerd</li></ul>
Identificatiemethode	<p>De asbestdeskundige beoordeelt het materiaal als asbestverdacht en dus asbesthoudend, en dit zonder monstername.</p> <p>Motivatie: De monstername brengt andere schade aan dan schade die inherent is aan de monstername.</p>
Destructieve handeling voor identificatie	Nee
Opmerking	De hoeveelheid is een benadering op basis van opmetingen ter plaatse. Hieraan kunnen evenwel geen rechten worden ontleend.

Het asbestmateriaal valt onder de mijlpaal van 2034.

Verwijderen

- Zorg voor een veilig beheer. Vermijd het beschadigen van het asbestmateriaal. Controleer de toestand jaarlijks op wijzigingen.
- Voer bijkomende staalname(s) uit.

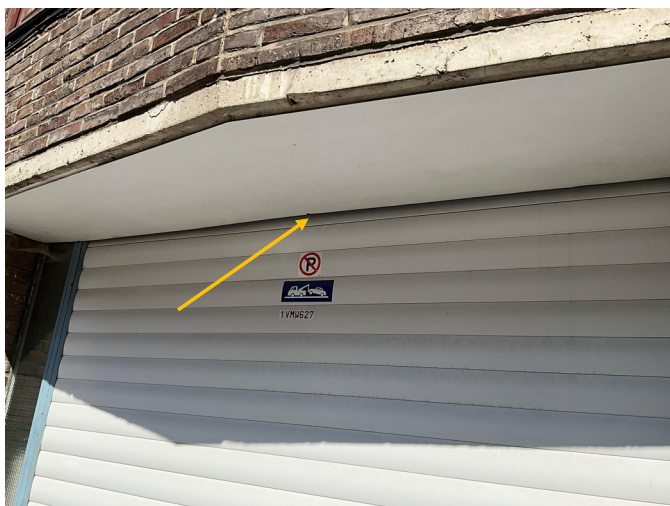
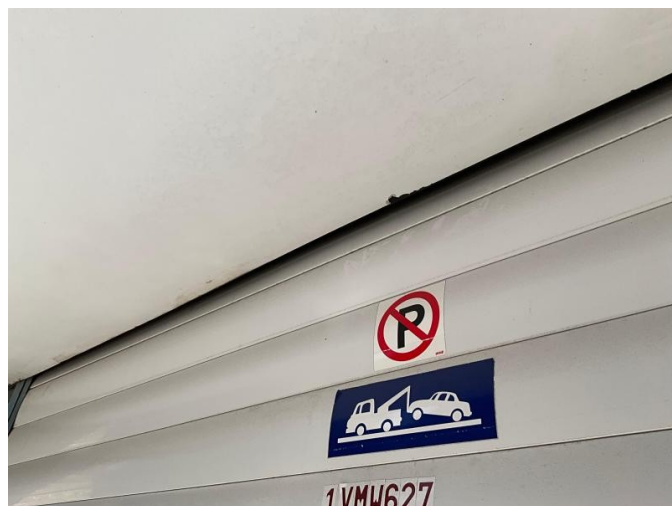
<b>Beschrijving</b>	Plafonds: Asbestverdachte beplating.
<b>Omgeving</b>	Binnen
<b>Primaire drager</b>	Plafond
<b>Asbestmateriaal</b>	Plaat, paneel, tablet - Type Menuiserite
<b>Bindmiddel van asbestmateriaal</b>	Cement
<b>Gebondenheid op basis van bindmiddel</b>	Hecht
<b>Hoeveelheid (oppervlakte - dikte - aantal)</b>	<ul style="list-style-type: none"><li>• 3,00 m<sup>2</sup> - 0,50 cm - 1 stuk</li></ul>
<b>Totaal volume</b>	0,015 m <sup>3</sup>
<b>Eenvoudig bereikbaar</b>	Ja
<b>Bevestigingswijze</b>	<ul style="list-style-type: none"><li>• Geschroefd</li></ul>
<b>Identificatiemethode</b>	Een monstername door de asbestdeskundige met laboanalyse door een asbestlabo.
<b>Destructieve handeling voor identificatie</b>	Nee
<b>Opmerking</b>	De hoeveelheid is een benadering op basis van opmetingen ter plaatse. Hieraan kunnen evenwel geen rechten worden ontleend.

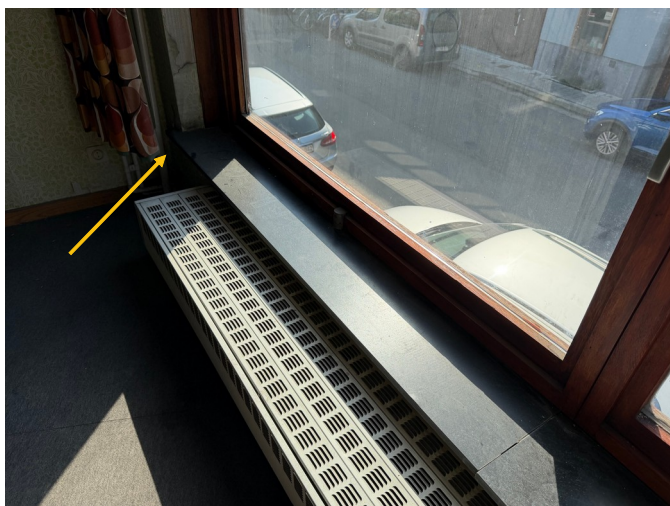
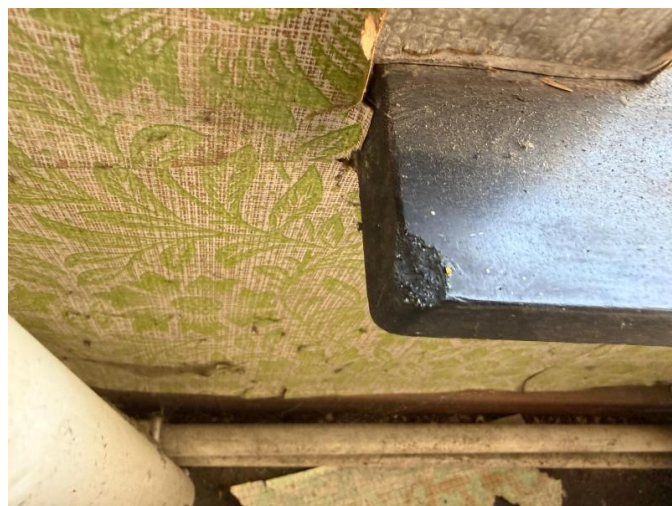
Beschrijving	Wanden: Massal venstertablet
Omgeving	Binnen
Primaire drager	Wandopening verticaal (raam, deur, ...)
Asbestmateriaal	Plaat, paneel, tablet - Type Massal
Bindmiddel van asbestmateriaal	Cement
Gebondenheid op basis van bindmiddel	Hecht
Hoeveelheid (oppervlakte - dikte - aantal)	• 5,00 m <sup>2</sup> - 1,00 cm - 1 stuk
Totaal volume	0,05 m <sup>3</sup>
Eenvoudig bereikbaar	Ja
Bevestigingswijze	<ul style="list-style-type: none"><li>• Geklemd</li><li>• Verlijmd, ingegoten, versmeerd</li></ul>
Identificatiemethode	Een monstername door de asbestdeskundige met laboanalyse door een asbestlabo.
Destructieve handeling voor identificatie	Nee
Opmerking	De hoeveelheid is een benadering op basis van opmetingen ter plaatse. Hieraan kunnen evenwel geen rechten worden ontleend.

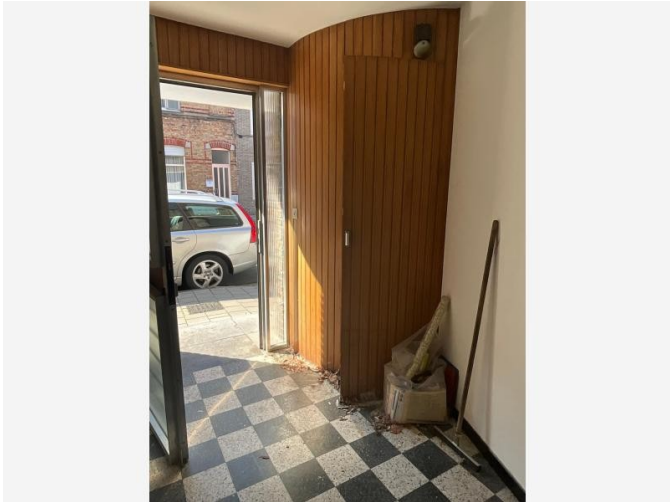
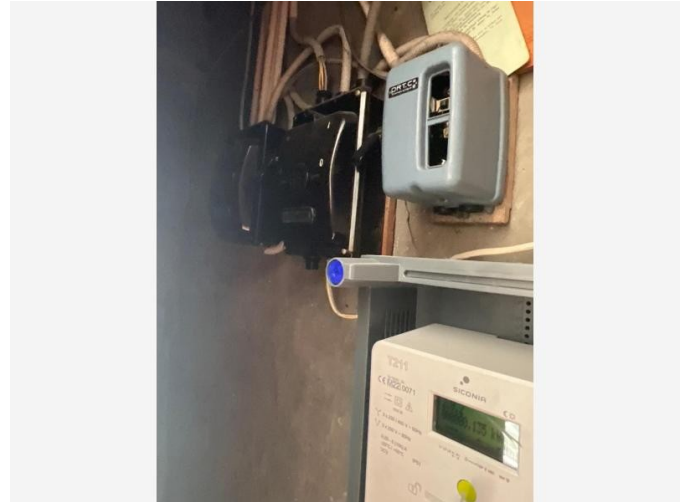
Beschrijving	Bakeliet electra verdeelkasten en zekeringkasten en oliefitter
Omgeving	Binnen
Primaire drager	Communicatie en elektrische infrastructuur en uitrusting
Asbestmateriaal	Plaat, paneel, tablet - Type Bakeliet
Bindmiddel van asbestmateriaal	Kunststof of -hars
Gebondenheid op basis van bindmiddel	Hecht
Hoeveelheid (oppervlakte - dikte - aantal)	<ul style="list-style-type: none"> <li>• 0,20 m<sup>2</sup> - 1,00 cm - 2 stuks</li> </ul>
Totaal volume	0,004 m <sup>3</sup>
Eenvoudig bereikbaar	Ja
Bevestigingswijze	<ul style="list-style-type: none"> <li>• Geschroefd</li> </ul>
Identificatiemethode	<p>De asbestdeskundige beoordeelt het materiaal als asbestverdacht en dus asbesthoudend, en dit zonder monstername.</p> <p>Motivatie: De monstername brengt andere schade aan dan schade die inherent is aan de monstername.</p>
Destructieve handeling voor identificatie	Nee
Opmerking	Alle types infrastructuur zoals afgebeeld op de foto die aanwezig zijn in de woning vallen onder deze bronfiche, en worden niet afzonderlijk aangeduid op het plan.

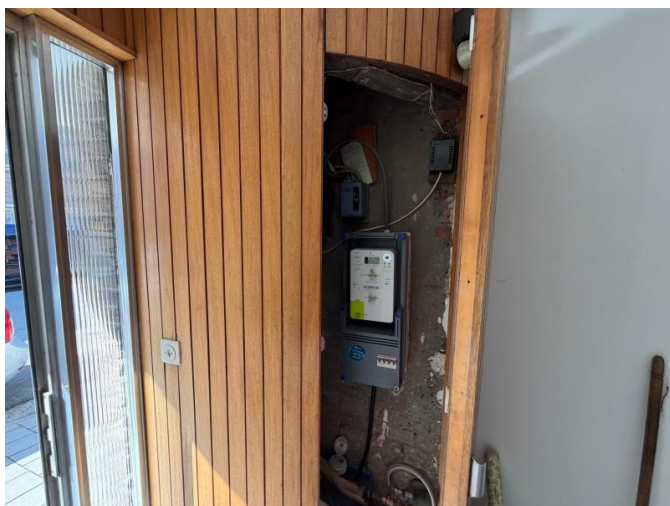
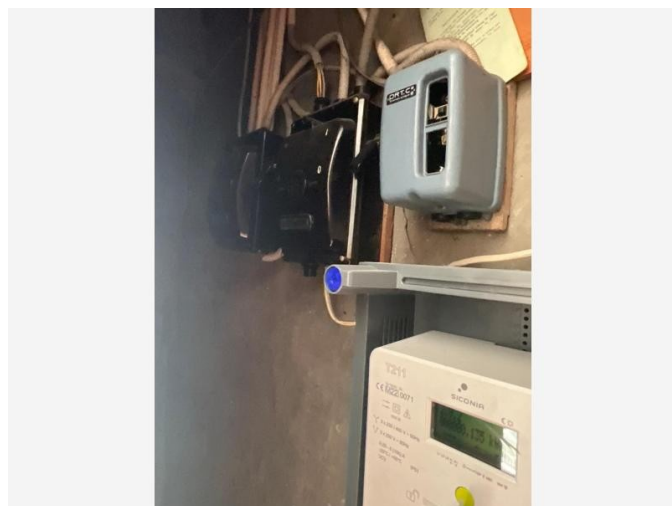
Beschrijving	Bakeliet elektriciteitskast netbeheerder
Omgeving	Binnen
Primaire drager	Communicatie en elektrische infrastructuur en uitrusting
Asbestmateriaal	Plaat, paneel, tablet - Type Bakeliet
Bindmiddel van asbestmateriaal	Kunststof of -hars
Gebondenheid op basis van bindmiddel	Hecht
Hoeveelheid (oppervlakte - dikte - aantal)	<ul style="list-style-type: none"> <li>• 0,20 m<sup>2</sup> - 2,00 cm - 1 stuk</li> </ul>
Totaal volume	0,004 m <sup>3</sup>
Eenvoudig bereikbaar	Ja
Bevestigingswijze	<ul style="list-style-type: none"> <li>• Geschroefd</li> </ul>
Identificatiemethode	<p>De asbestdeskundige beoordeelt het materiaal als asbestverdacht en dus asbesthoudend, en dit zonder monstername.</p> <p>Motivatie: Er is een onderzoeksbepanking die monstername verhindert.</p>
Destructieve handeling voor identificatie	Nee

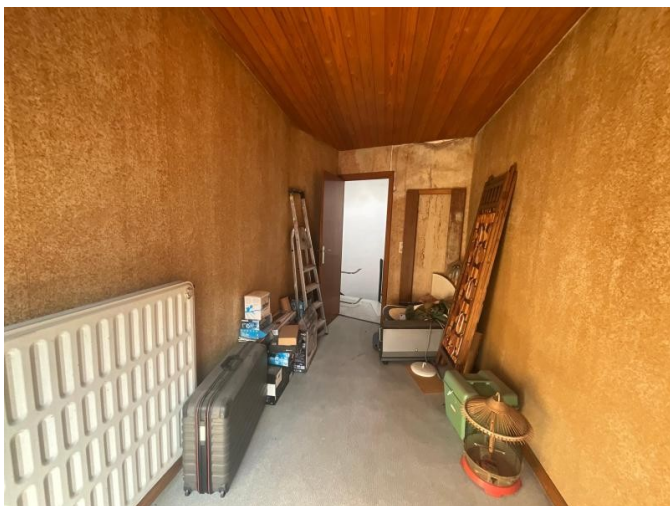
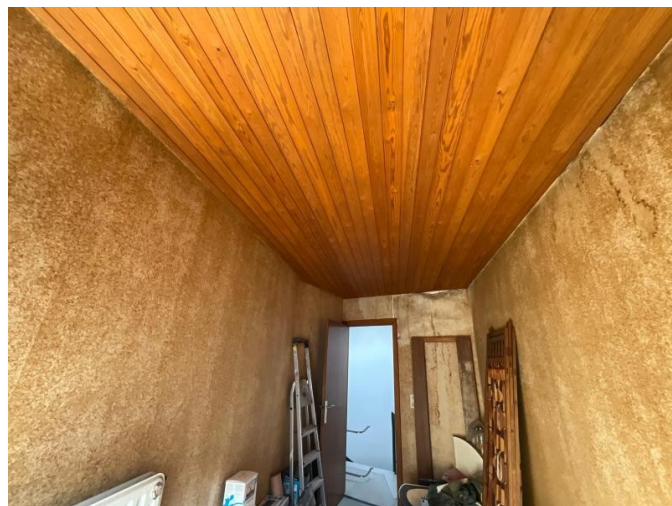
Basis voor advies	De asbestdeskundige beoordeelt het materiaal als niet-asbestverdacht.
Primaire drager	Plafond

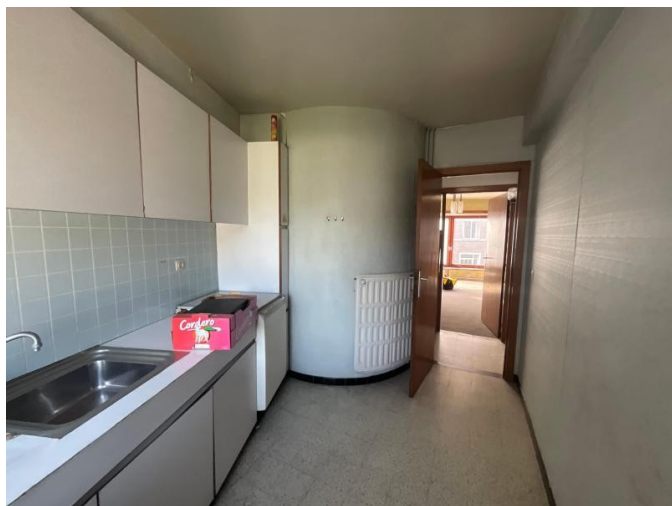
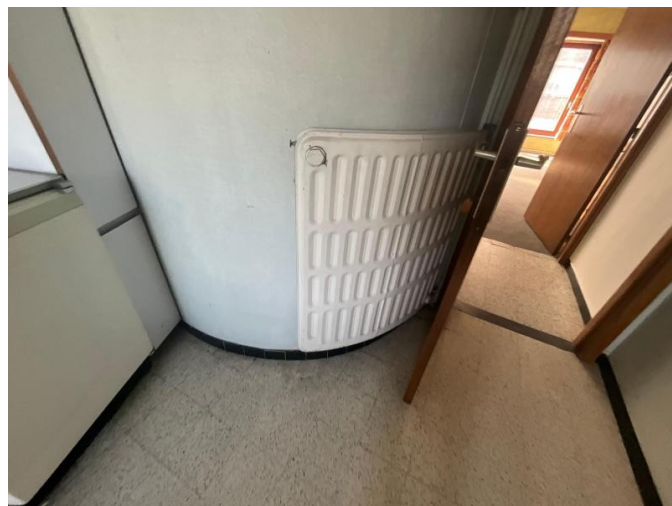
<b>Basis voor advies</b>	Beoordeling op basis van expertise met een vaststelling door de asbestdeskundige.
<b>Primaire drager</b>	HVAC infrastructuur en uitrusting
<b>(Asbest)materiaal</b>	Pakking, dichting
<b>Bindmiddel</b>	Bitumen (roofing, teer, asfalt)
<b>Gebondenheid bindmiddel</b>	Hecht

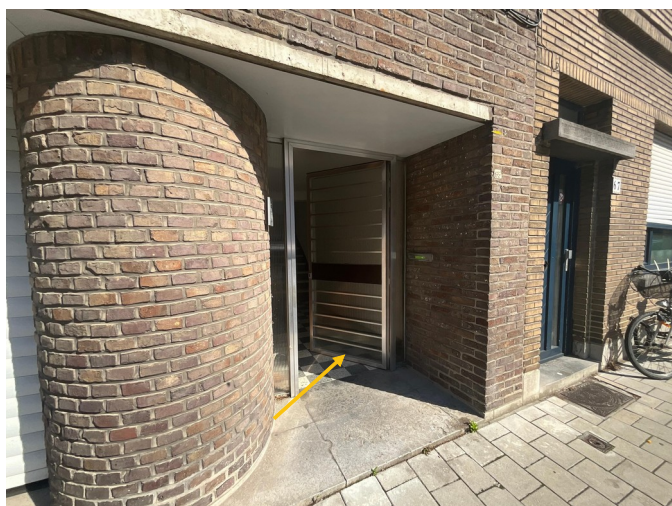
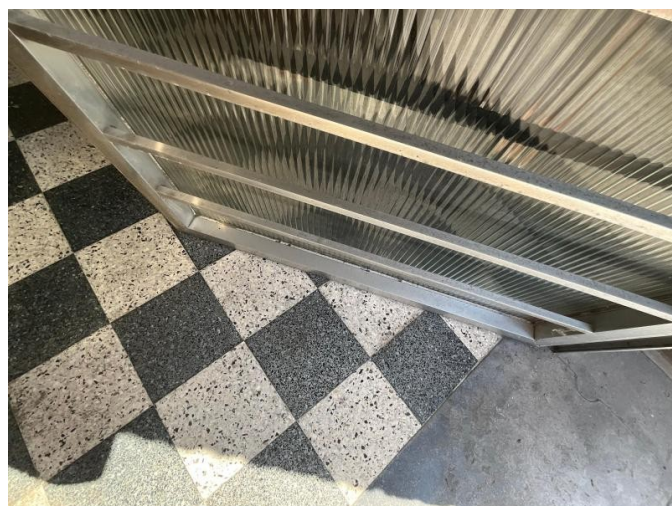
Geen asbest

<b>Beschrijving</b>	Schrijnwerk: Afkitting tussen glas en profiel
<b>Omgeving</b>	Buiten
<b>Primaire drager</b>	Wandopening verticaal (raam, deur, ...)
<b>Bindmiddel van materiaal</b>	Kitten, mastiek, pasta
<b>Gebondenheid op basis van bindmiddel</b>	Hecht
<b>Hoeveelheid (gewicht - aantal)</b>	<ul style="list-style-type: none"><li>• 5,00 kg - 1 stuk</li></ul>
<b>Totaal gewicht</b>	5,00 kg
<b>Identificatiemethode</b>	Een monstername door de asbestdeskundige met laboanalyse door een asbestlabo.
<b>Destructieve handeling voor identificatie</b>	Nee
<b>Opmerking</b>	De hoeveelheid is een theoretische benadering.

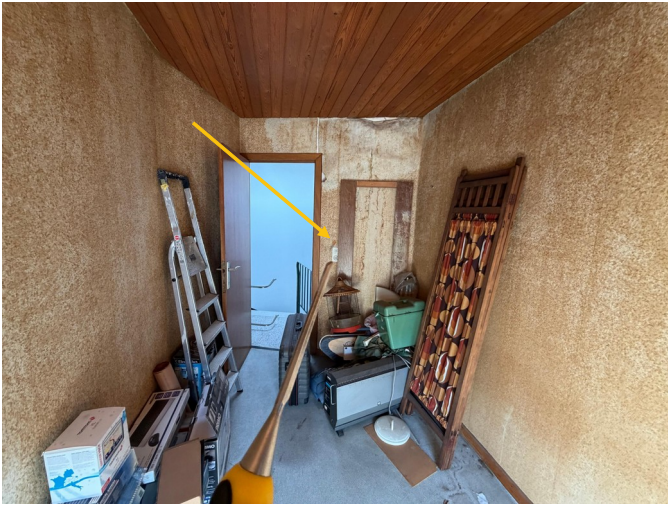
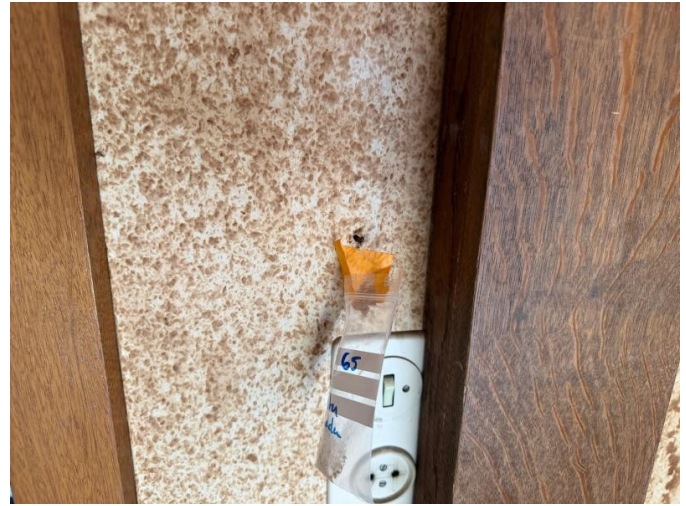
# Fiche 16: Wanden: pleisterwerk

Geen asbest

<b>Beschrijving</b>	Wanden: pleisterwerk
<b>Omgeving</b>	Binnen
<b>Primaire drager</b>	Binnenwand
<b>Bindmiddel van materiaal</b>	Gips - kalk
<b>Gebondenheid op basis van bindmiddel</b>	Niet-hechtgebonden
<b>Hoeveelheid (oppervlakte - dikte - aantal)</b>	<ul style="list-style-type: none"><li>• 150,00 m<sup>2</sup> - 1,00 cm - 1 stuk</li></ul>
<b>Totaal volume</b>	1,50 m <sup>3</sup>
<b>Identificatiemethode</b>	Een monstername door de asbestdeskundige met laboanalyse door een asbestlabo.
<b>Destructieve handeling voor identificatie</b>	Nee
<b>Opmerking</b>	De hoeveelheid is een benadering op basis van opmetingen ter plaatse. Hieraan kunnen evenwel geen rechten worden ontleend.

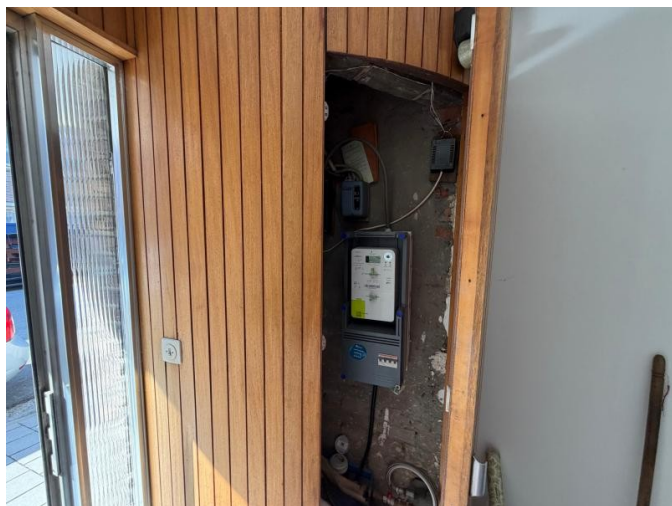
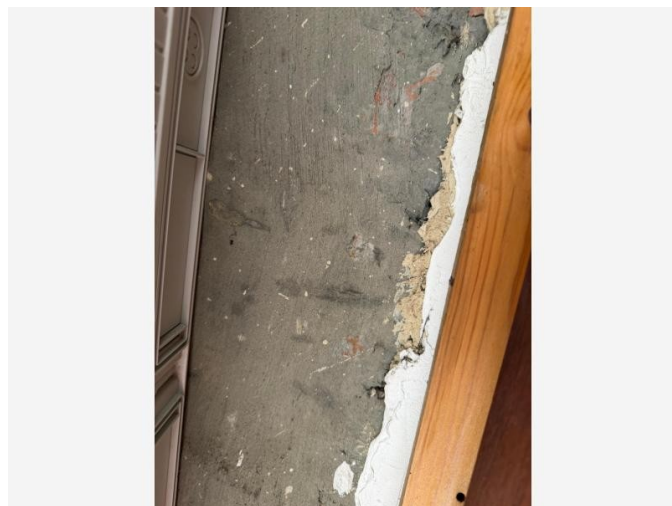
<b>Beschrijving</b>	Wanden: Cementering
<b>Omgeving</b>	Binnen
<b>Primaire drager</b>	Binnenwand
<b>Bindmiddel van materiaal</b>	Cement
<b>Gebondenheid op basis van bindmiddel</b>	Hecht
<b>Hoeveelheid (oppervlakte - dikte - aantal)</b>	• 6,00 m <sup>2</sup> - 1,00 cm - 1 stuk
<b>Totaal volume</b>	0,06 m <sup>3</sup>
<b>Identificatiemethode</b>	Een monstername door de asbestdeskundige met laboanalyse door een asbestlabo.
<b>Destructieve handeling voor identificatie</b>	Nee
<b>Opmerking</b>	De hoeveelheden zijn een benadering op basis van opmetingen ter plaatse. Hieraan kunnen geen rechten aan worden ontleend.

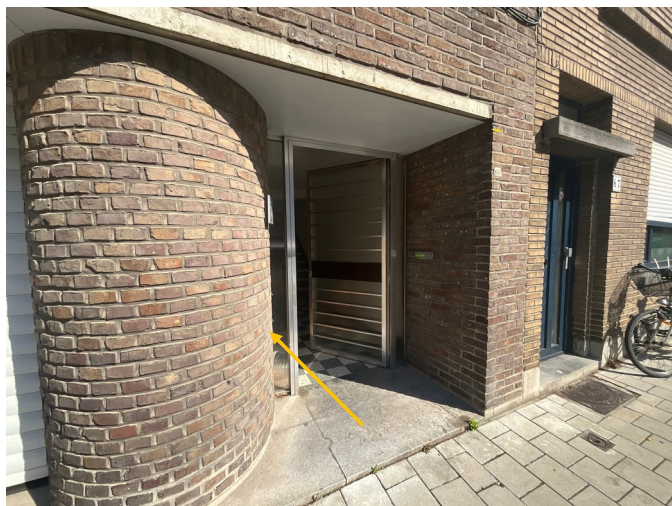
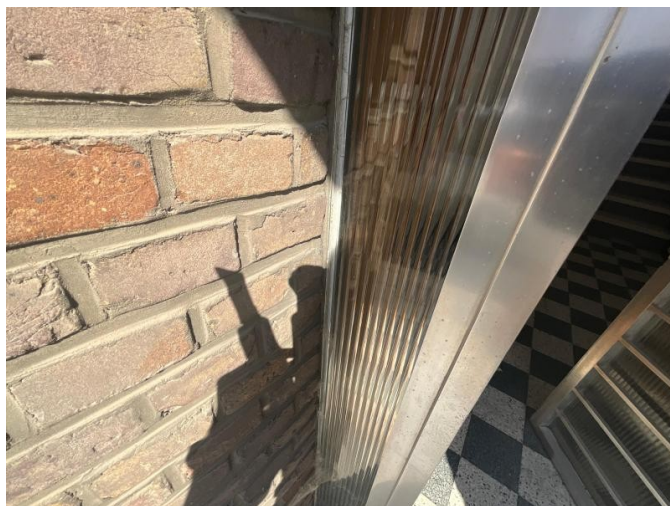
<b>Beschrijving</b>	Schrijnwerk: Afkitting tussen gevel en profiel
<b>Omgeving</b>	Buiten
<b>Primaire drager</b>	Wandopening verticaal (raam, deur, ...)
<b>Bindmiddel van materiaal</b>	Kitten, mastiek, pasta
<b>Gebondenheid op basis van bindmiddel</b>	Hecht
<b>Hoeveelheid (gewicht - aantal)</b>	<ul style="list-style-type: none"><li>• 5,00 kg - 1 stuk</li></ul>
<b>Totaal gewicht</b>	5,00 kg
<b>Identificatiemethode</b>	Een monstername door de asbestdeskundige met laboanalyse door een asbestlabo.
<b>Destructieve handeling voor identificatie</b>	Nee
<b>Opmerking</b>	Het gewicht is een theoretische benadering.

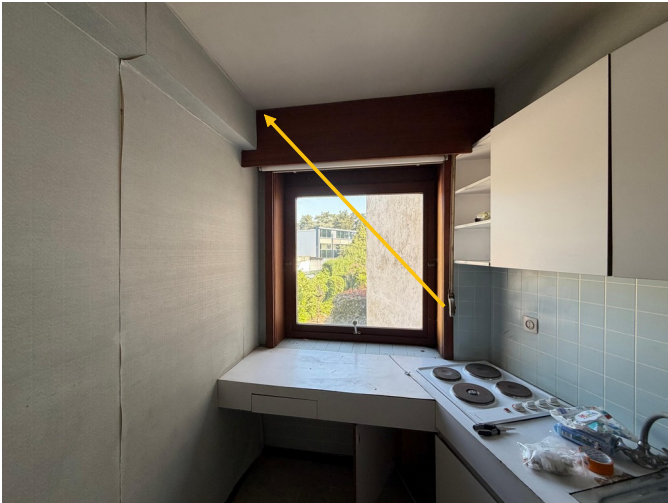
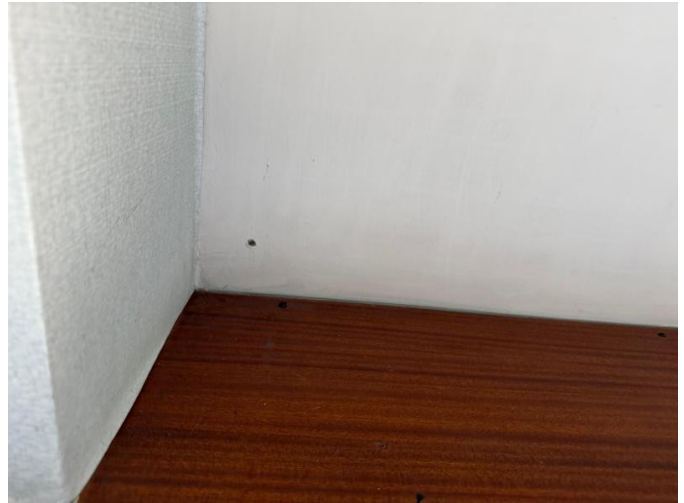
## Fiche 20: Plafonds: pleisterwerk

Geen asbest
