# Asbestinventarisat attest

Klinkkouterstraat 52, 9040 Gent

Attestnummer : 20260122-000353.000

Uitgegeven op : 22.01.2026

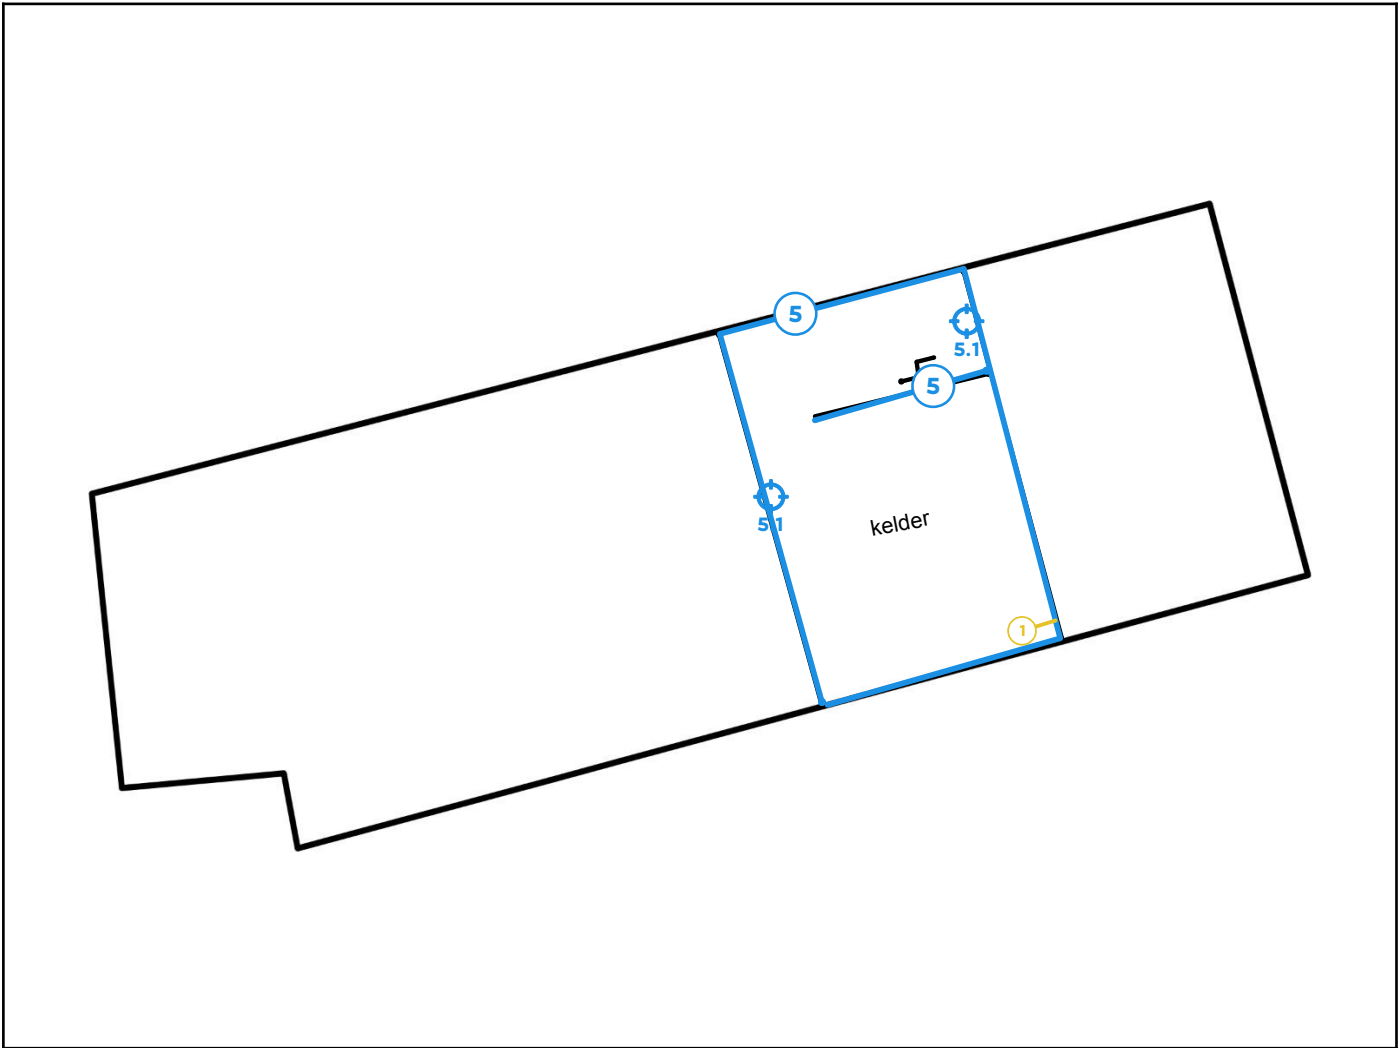
# Plan 1.1: Kelder

| Beschrijving | Type | Actie |
|---|---|---|
| 1. Cementbuis | Asbestmateriaal | Zorgvuldig beheren |

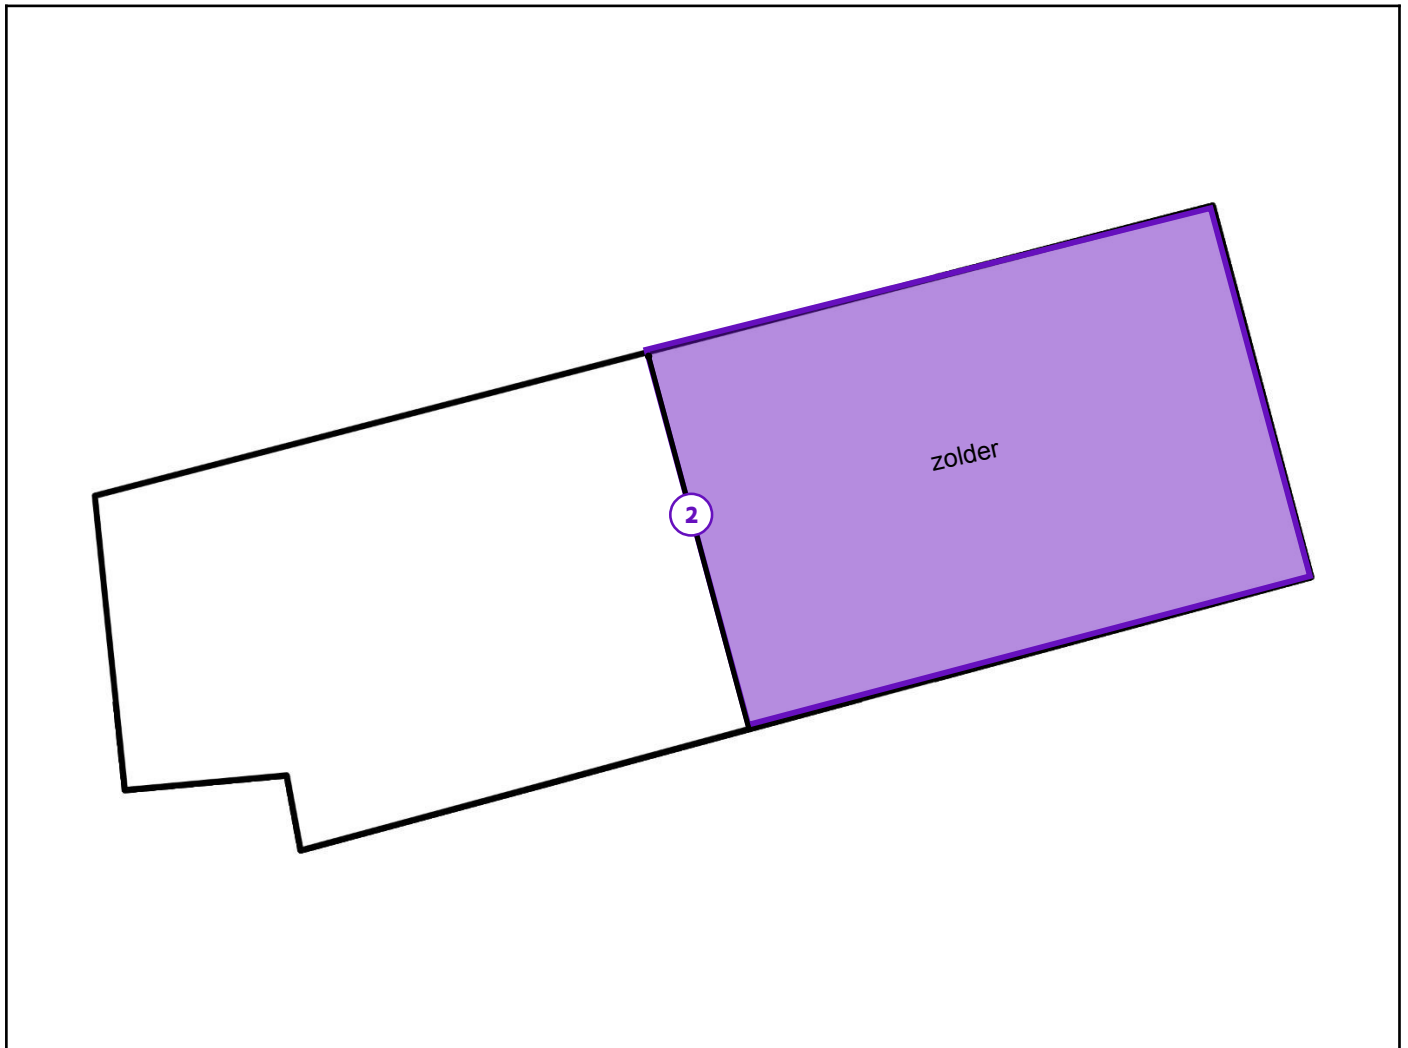
## Plan 1.5: Zolder

| Beschrijving | Type | Actie |
|---|---|---|
| 2. Zolderruimte | Beperking | - |

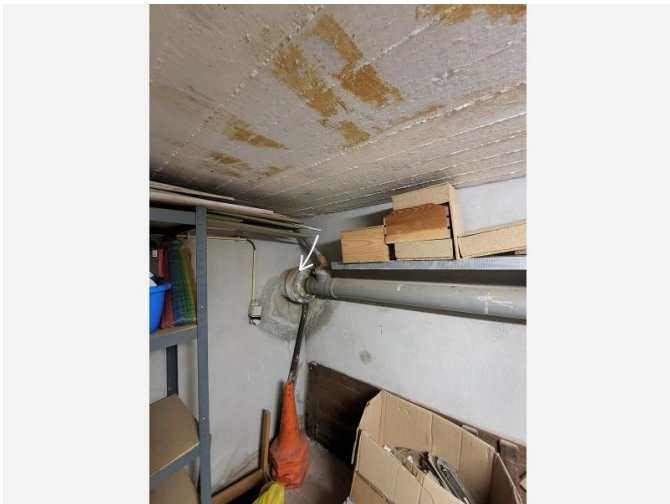
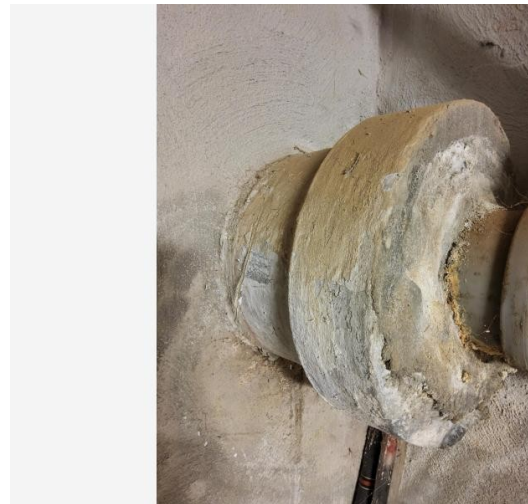
| Fiche 1: Cementbuis..... | 15 |

Het asbestmateriaal valt onder de mijlpaal van 2040.

## Risicobeoordeling

| Eindbeoordeling materiaalrisico | Laag materiaalrisico en/of verlaagde kans op vezelvrijgave |

| Gebondenheid | Categorie 1: hechtgebonden in oorsprong |
| Asbestsoort (vezeltype) | Alleen chrysotiel |
| Asbestconcentratie | Laag (< 50%) |
| Afschermingsgraad van het gehele materiaal | Geheel of deels (ook) vrij aan de binnenlucht |
| Toestand van het materiaal | Licht beschadigd, licht verweerd. Intact calciumsilicaatmateriaal of categorie III 'gebondenheid' |

| Beschrijving | Cementbuis |
| Identificatiemethode | <p>De asbestdeskundige beoordeelt het materiaal als asbestverdacht en dus asbesthoudend, en dit zonder monstername.</p> <p>Motivatie: De monstername brengt andere schade aan dan schade die inherent is aan de monstername.</p> |
| Opmerking | De exacte lengte kon niet worden vastgesteld. |

- Zorg voor een veilig beheer. Vermijd het beschadigen van het asbestmateriaal. Controleer de toestand jaarlijks op wijzigingen.
- Voer bijkomende staalname(s) uit.

- Eenvoudige handelingen: mag via doe-het-zelf of door werknemer(s) met opleidingsattest eenvoudige handelingen  
Deze toepassing mag door een aannemer die over een opleidingsattest eenvoudige handelingen beschikt of door een particulier (doe-het-zelf), verwijderd worden indien er geen verhoogd risico op vrijgave van asbestvezels (max. concentratie 0,01 vezels/cm<sup>3</sup> - CODEX Art. VI.3-54) ontstaat en de toepassing voorafgaand wordt gefixeerd/bevochtigd. De individuele elementen moeten zonder machinale werktuigen (boormachine, slijpschijf, hogedrukreiniger, etc.) en zonder breken of gooien een voor een losgemaakt worden en dubbel en luchtdicht verpakt afgevoerd worden naar een erkend afvalpunt (recyclagepark). Daar moeten ze voorzichtig in de container voor asbestafval worden gelegd. Op het recyclagepark worden uitsluitend hechtgebonden asbestmaterialen aanvaard. Niet-hechtgebonden asbestmaterialen kunnen enkel bij een erkend asbestverwijderaar of asbestafvalverwerker worden aangeboden.

In de werkzone mogen geen derden en/of minderjarigen aanwezig zijn en moet elke betrokken persoon steeds gepaste persoonlijke beschermingsmiddelen dragen: minimaal een FFP3-mondmasker (EN 149), wegwerpovertuig met kap (minimaal Cat III, type 5/6), wegwerphandschoenen en overschoenen of afspoelbaar schoeisel.

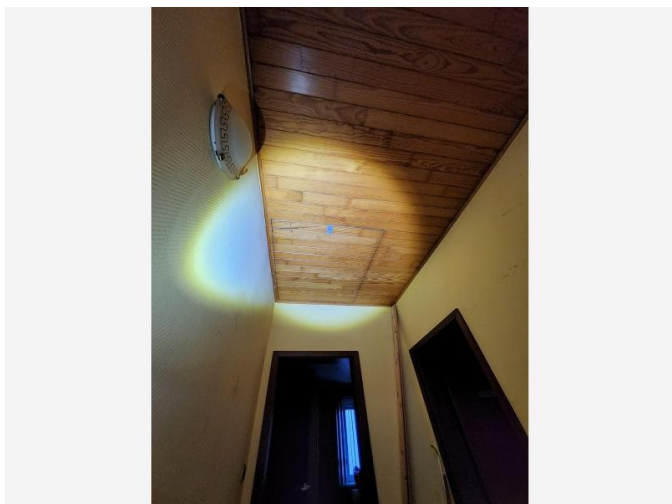
| Fiche 2: Zolderruimte..... | 20 |

**Reden:** Slotvaste toegangspoort, -deur of -luik

**Uitleg van de asbestdeskundige:** Zolderluik ging niet open, zolderruimte niet kunnen inspecteren.

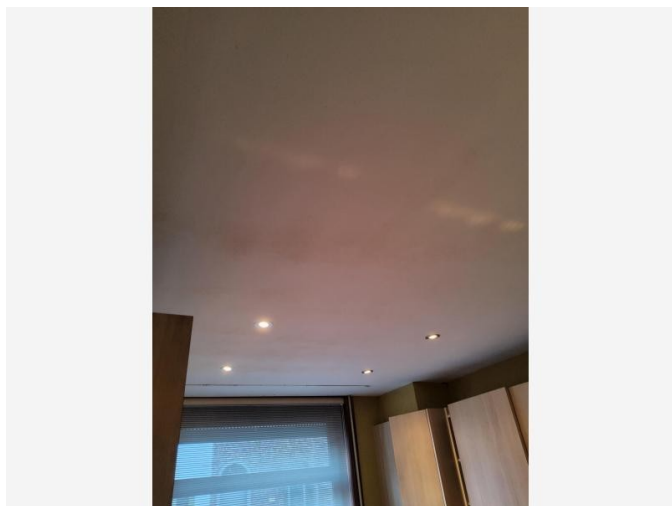
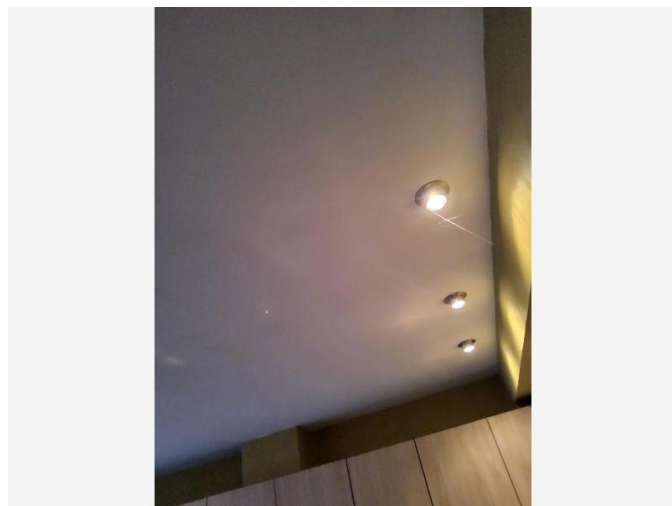
| Fiche 3: Plafonds met voorzetpanelen..... | 22 |

De plafonds zijn afgewerkt met niet-asbestverdachte voorzetpanelen. Controle en staalname van eventuele onderliggende materialen is enkel mogelijk mits uitbreiding naar een aanvullend destructief onderzoek.

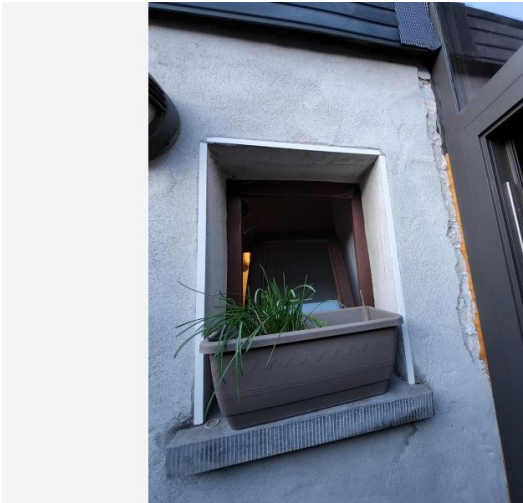
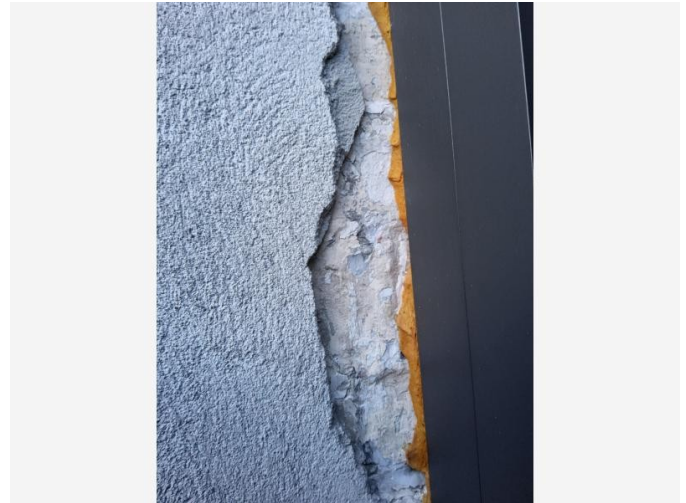
## Fiche 4: Gevel met crepi

Geen asbest

| # | Type | Referentie | Resultaat |
|---|---|---|---|
| 4.1 | Mengmonster | P435/MM04 | Geen asbest |

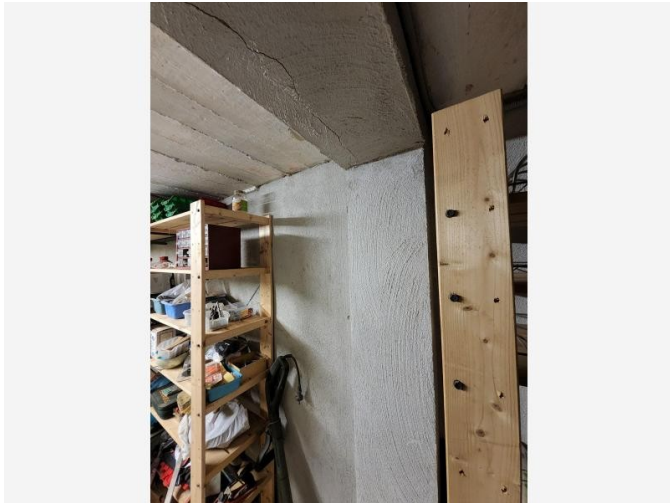
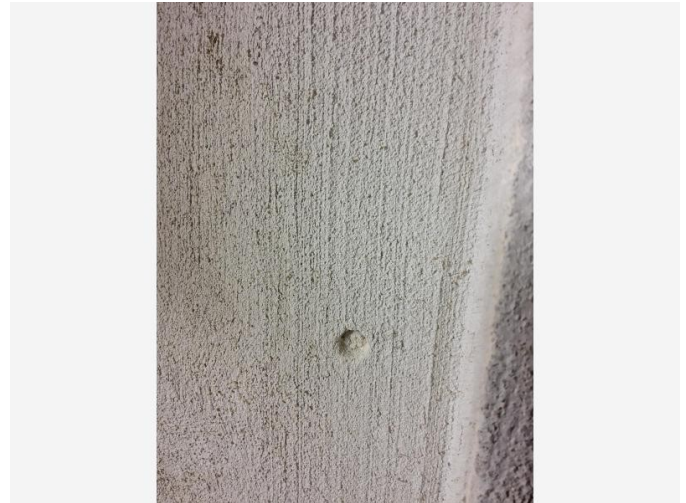
## Fiche 5: Smeerlaag in cement (binnen)

Geen asbest

| # | Type | Referentie | Resultaat |
|---|---|---|---|
| 5.1 | Mengmonster | P435/MM02 | Geen asbest |

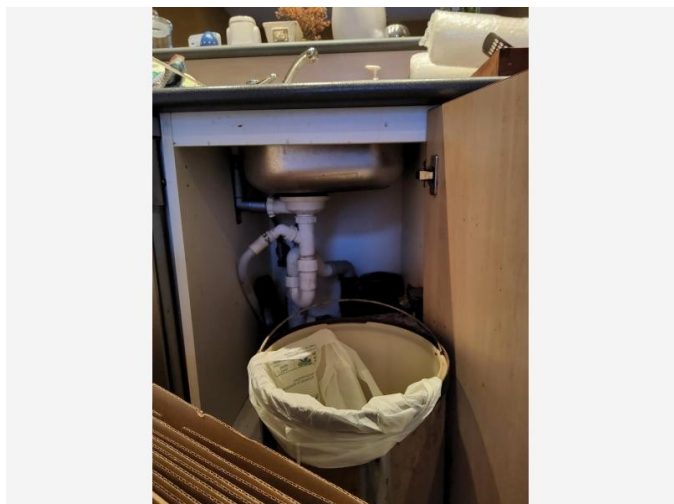
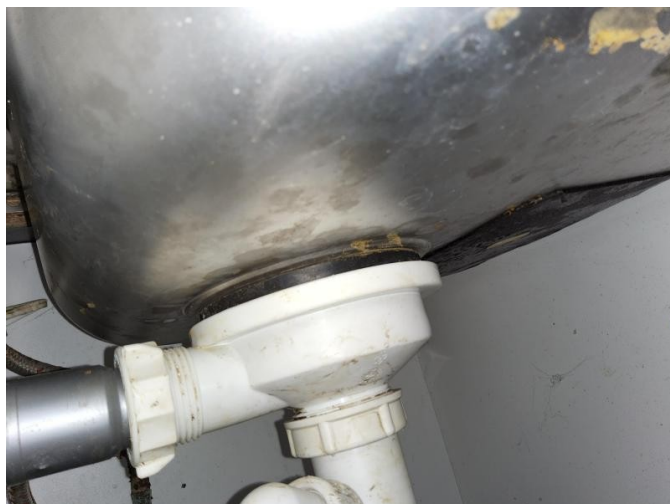
## Fiche 6: Anti-dreunplaatje

Geen asbest

| # | Type | Referentie | Resultaat |
|---|---|---|---|
| 6.1 | Puntmonster | P435/MM05 | Geen asbest |

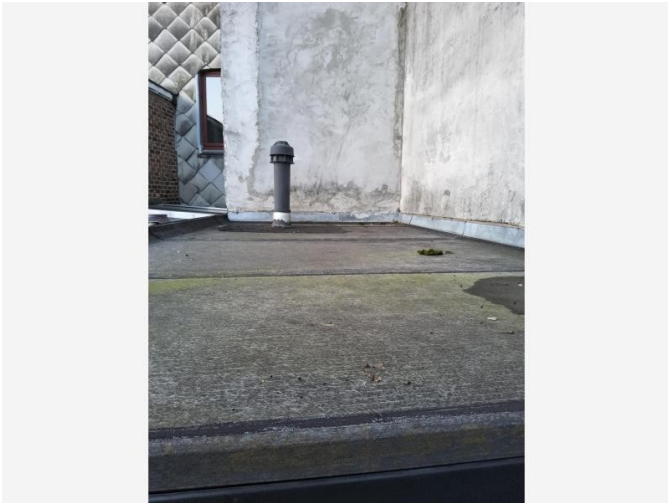
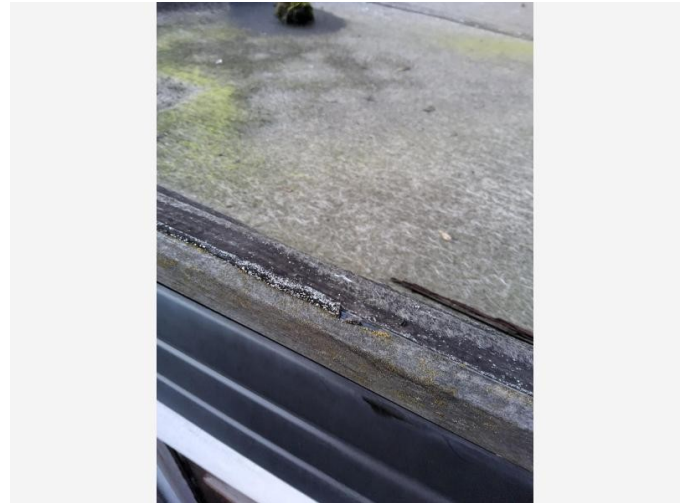
## Fiche 7: Roofing dakbedekking

Geen asbest

| # | Type | Referentie | Resultaat |
|---|---|---|---|
| 7.1 | Puntmonster | P435/MM03 | Geen asbest |

| Opmerking | <p>De hoeveelheid, afmetingen kunnen afwijken van de realiteit.</p> <p>Controle en staalname van eventuele onderliggende lagen is enkel mogelijk mits uitbreiding naar een aanvullend destructief onderzoek.</p> |

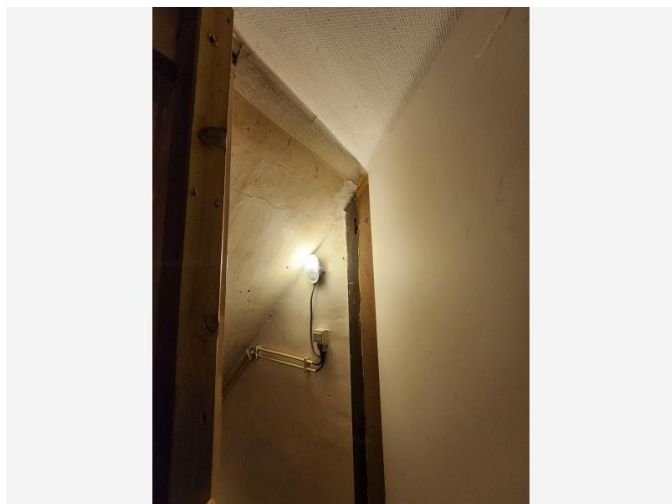
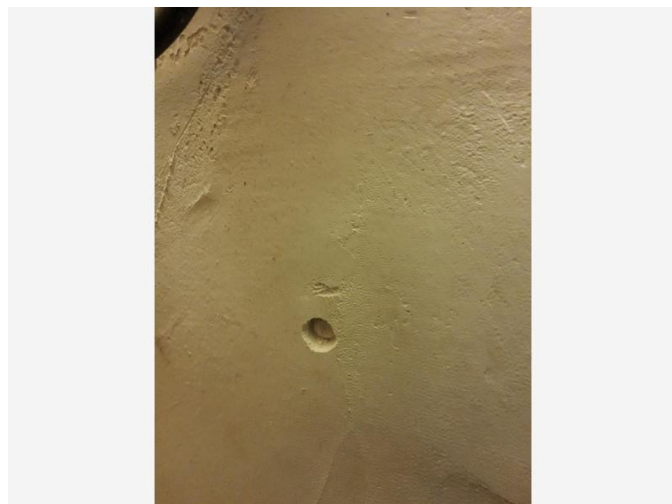
## Fiche 8: Pleisterwerk wanden

Geen asbest

| # | Type | Referentie | Resultaat |
|---|---|---|---|
| 8.1 | Mengmonster | P435/MM01 | Geen asbest |

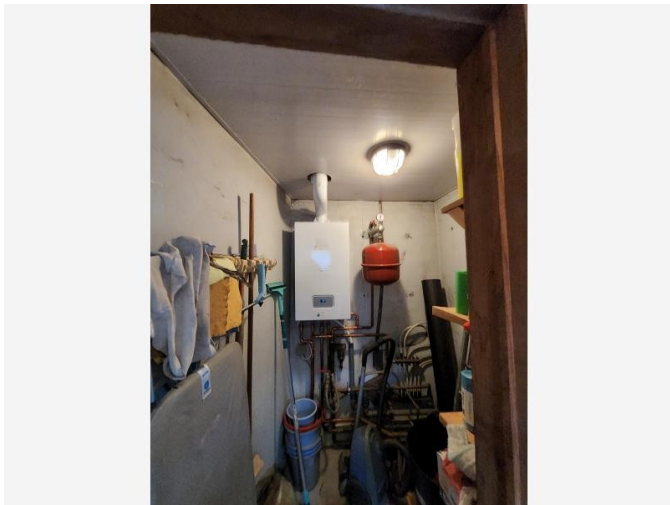
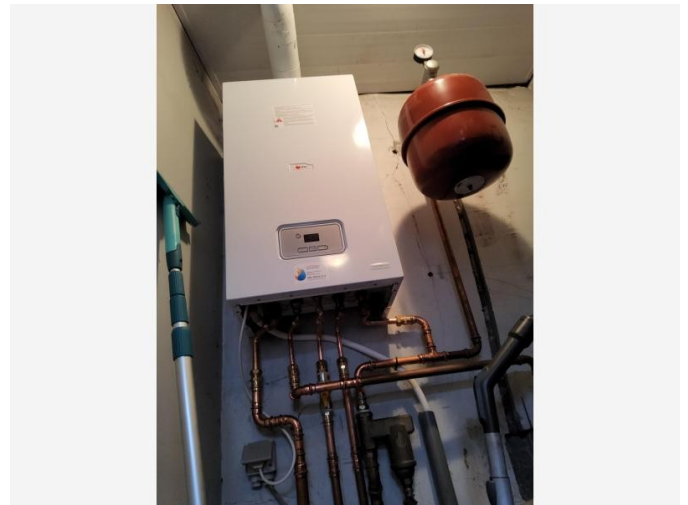
### Fiche 9: CV-brander

| Beschrijving | Notitie | Terug te vinden op plannen |
|---|---|---|
| Fiche 9: CV-brander | De CV-brander bevat geen asbestverdachte materialen. | - |
