# Asbestinventarisatietest

Halvemaanstraat 10, 9040 Gent

Attestnummer : 20260615-000506.000

Uitgegeven op : 15.06.2026

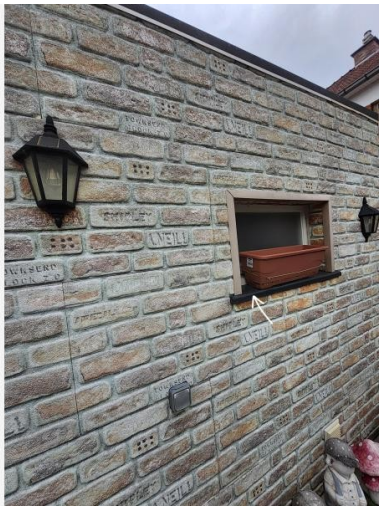
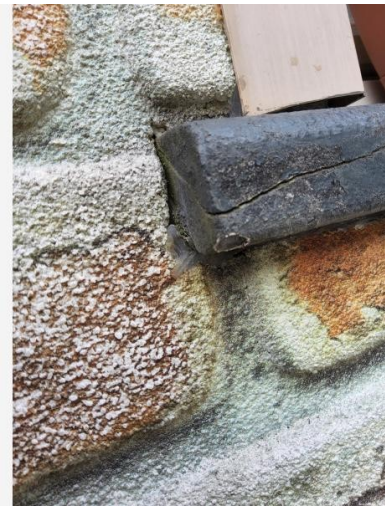
Het asbestmateriaal valt onder de mijlpaal van 2040.

Eindbeoordeling materiaalrisico	Verhoogd materiaalrisico en/of verhoogde kans op vezelvrijgave
---------------------------------	--

Gebondenheid	Categorie 1: hechtgebonden in oorsprong
Asbestsoort (vezeltype)	Alleen chrysotiel aanwezig
Asbestconcentratie	Laag (< 50%)
Afschermingsgraad van het gehele materiaal	Geheel of deels vrij aan de buitenlucht, maar geen contact met binnenlucht
Toestand van het materiaal	Matig beschadigd, matig verweerd

#	Type	Referentie	Resultaat
1.1	Puntmonster	P637/MM03	Chrysotiel

Beschrijving	Vensterbank/ dorpel (buiten)
Omgeving	Buiten
Primaire drager	Wandopening verticaal (raam, deur, ...)
Asbestmateriaal	Plaat, paneel, tablet - Generiek
Bindmiddel van asbestmateriaal	Cement
Gebondenheid op basis van bindmiddel	Hecht
Hoeveelheid (oppervlakte - dikte - aantal)	• 0,20 m <sup>2</sup> - 2,00 cm - 3 stuks
Totaal volume	0,012 m <sup>3</sup>
Eenvoudig bereikbaar	Ja
Bevestigingswijze	• Verlijmd, ingegoten, versmeerd
Identificatiemethode	Een monstername door de asbestdeskundige met laboanalyse door een asbestlabo.
Destructieve handeling voor identificatie	Nee
Opmerking	De hoeveelheid is een zo nauwkeurig mogelijke opmeting. Hieraan kunnen evenwel geen rechten worden ontleend.

- Zorg voor een veilig beheer. Vermijd het beschadigen van het asbestmateriaal. Controleer de toestand jaarlijks op wijzigingen.
- Verwijder dit asbestmateriaal zo snel mogelijk. Volg de toestand goed op.

- Eenvoudige handelingen: mag via doe-het-zelf of door werknemer(s) met opleidingsattest eenvoudige handelingen  
Deze toepassing kan door een aannemer die over een opleidingsattest eenvoudige handelingen beschikt of door een particulier (doe-het-zelf), verwijderd worden indien er geen verhoogd risico op vrijgave van asbestvezels (max. concentratie 0,01 vezels/cm<sup>3</sup> - CODEX Art. VI.3-54) ontstaat en de toepassing voorafgaand wordt gefixeerd/bevochtigd; de individuele elementen zonder machinale werktuigen (boormachine, slijpschijf, hogedrukreiniger,...) en zonder breken of gooien een voor een losgemaakt worden; en ten slotte dubbel en luchtdicht verpakt weggevoerd worden naar een erkend afvalpunt (recyclagepark).

In de zone mogen geen derden en/of minderjarigen aanwezig zijn en moet elke betrokken persoon steeds gepaste persoonlijke beschermingsmiddelen dragen: minimaal een FFP3-mondmasker (EN 149), wegwerpoverall met kap (minimaal Cat III, type 5/6), wegwerphandschoenen en overschoenen of afspoelbaar

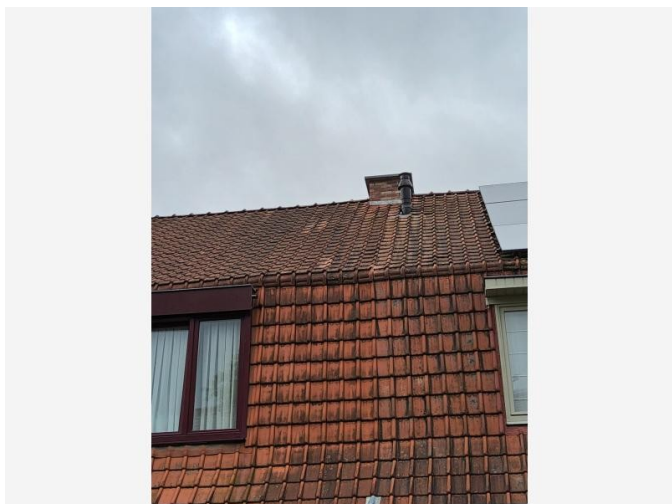
**Reden:** Het te onderzoeken materiaal situeert zich hoger dan 3,50 m te rekenen vanaf een veilige ondergrond

**Uitleg van de asbestdeskundige:** De binnenkant van de schouw is niet waarneembaar. De schouw bevat binnenin mogelijk een asbestcement rookgaskanaal. Laat dit onderzoeken bij eventuele werken.

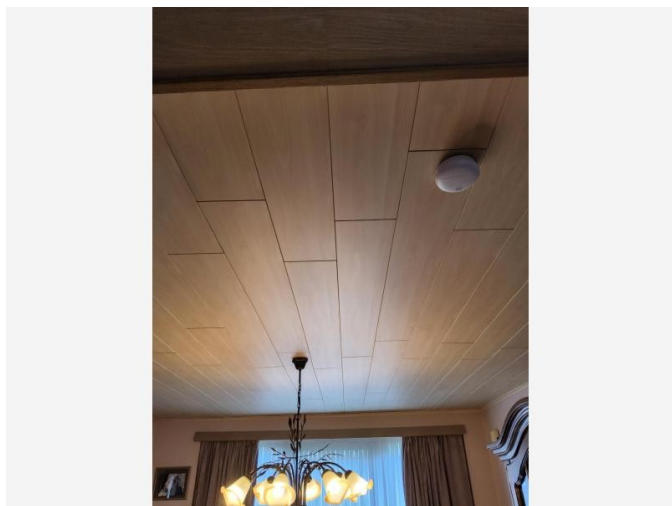
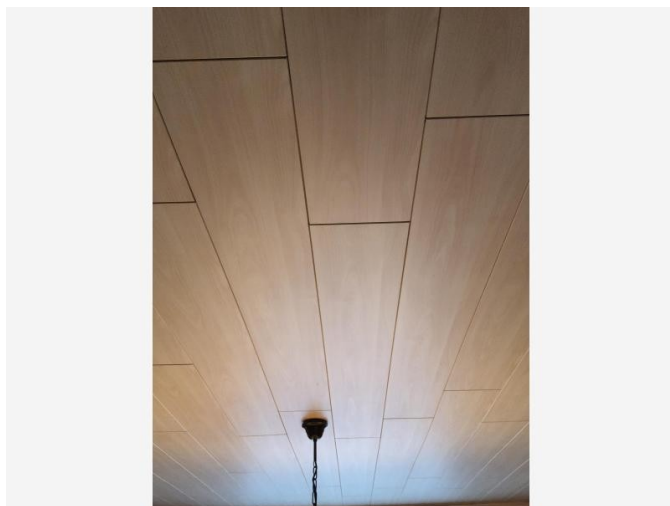
De plafonds werden afgewerkt met niet-asbestverdachte voorzetpanelen die inspectie van de bedekte structuur (opbouw, pleisterwerk) verhinderen.

Basis voor advies	De asbestdeskundige beoordeelt het materiaal als niet-asbestverdacht.
Primaire drager	Plafond

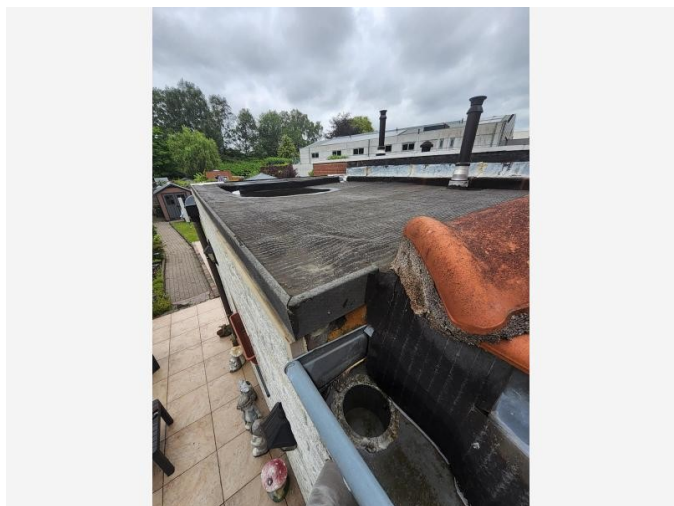
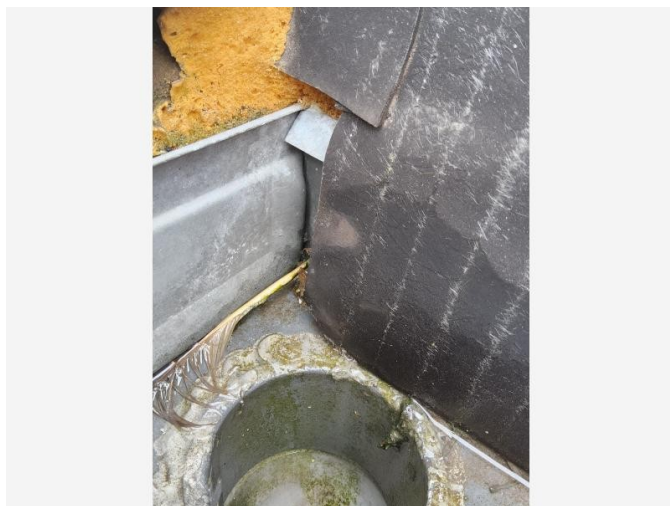
## Fiche 4: Roofing

Geen asbest

#	Type	Referentie	Resultaat
4.1	Puntmonster	P637/MM02	Geen asbest

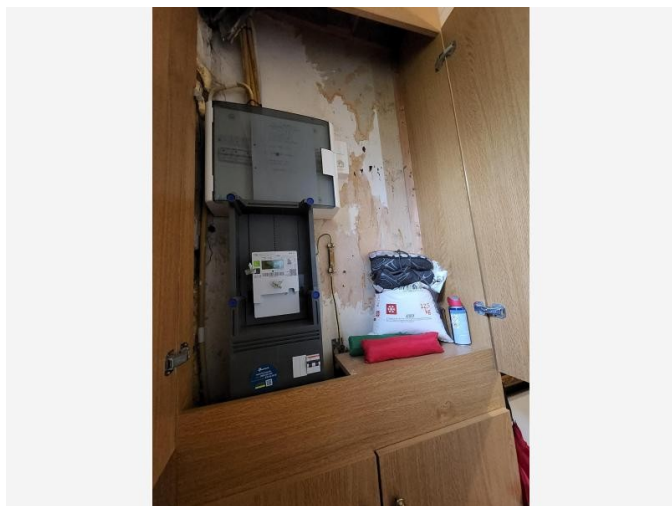
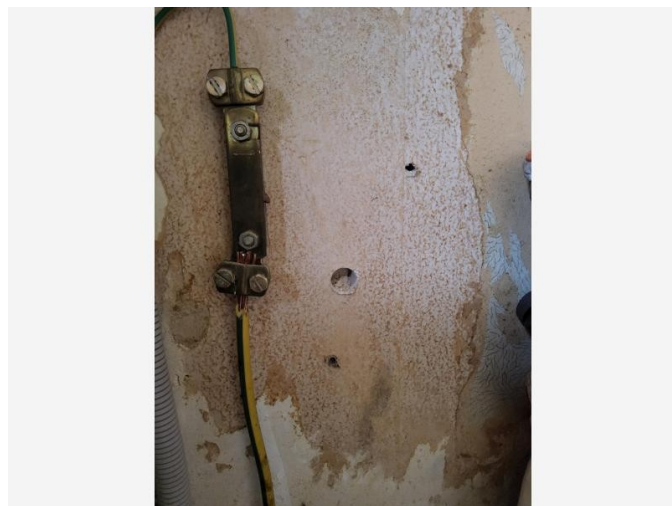
Geen asbest

#	Type	Referentie	Resultaat
5.1	Mengmonster	P637/MM01	Geen asbest

<b>Beschrijving</b>	Pleisterwerk wanden
<b>Omgeving</b>	Binnen
<b>Primaire drager</b>	Binnenwand
<b>Bindmiddel van materiaal</b>	Gips - kalk
<b>Gebondenheid op basis van bindmiddel</b>	Niet-hechtgebonden
<b>Hoeveelheid (oppervlakte - dikte - aantal)</b>	• 300,00 m <sup>2</sup> - 1,00 cm - 1 stuk
<b>Totaal volume</b>	3,00 m <sup>3</sup>
<b>Identificatiemethode</b>	Een monstername door de asbestdeskundige met laboanalyse door een asbestlabo.
<b>Destructieve handeling voor identificatie</b>	Nee
<b>Opmerking</b>	De hoeveelheid is een zo nauwkeurig mogelijke opmeting. Hieraan kunnen evenwel geen rechten worden ontleend. Waar mogelijk, wordt staalname uitgevoerd conform het inspectieprotocol: in een droge ruimte zoals een slaapkamer, in een natte ruimte zoals een keuken of badkamer, in een traphal en in een stookruimte.

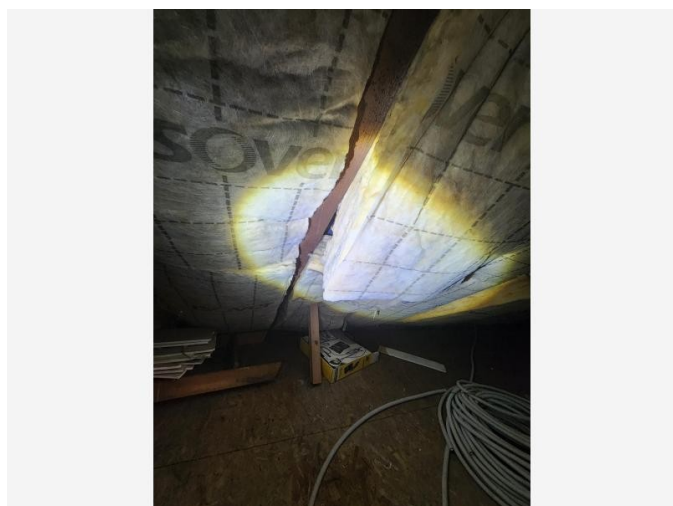
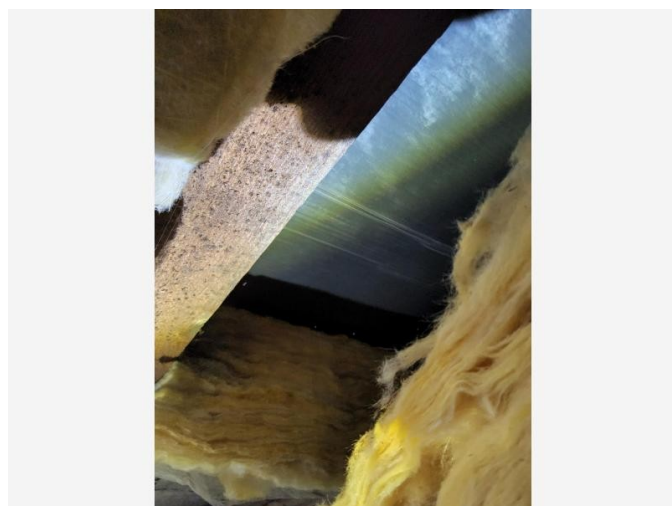
### Fiche 6: Geen asbestverdacht onderdak aangetroffen

Beschrijving	Notitie	Terug te vinden op plannen
Fiche 6: Geen asbestverdacht onderdak aangetroffen	Geen asbestverdacht onderdak aangetroffen. Dit betekent niet dat er geen onderdak aanwezig kan zijn op plaatsen die niet gecontroleerd werden. Bij werken, laat een eventueel aangetroffen onderdak controleren op aanwezigheid van asbest.	Plan 1.2: 1ste verdiep Plan 1.4: Dak

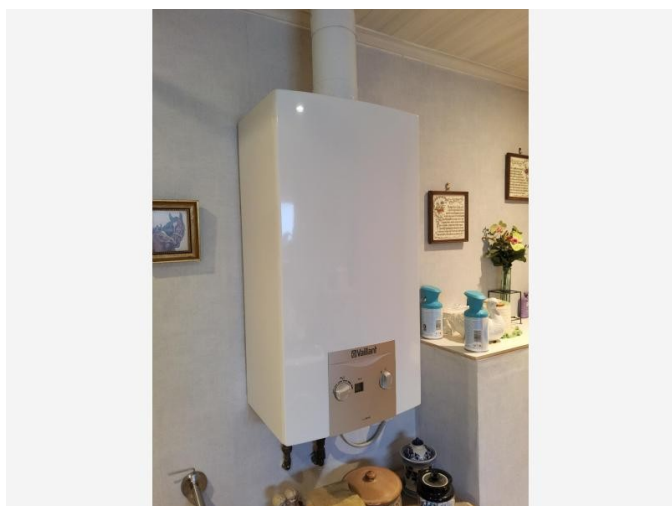
### Fiche 7: Brander (niet-waarneembare materialen)

Beschrijving	Notitie	Terug te vinden op plannen
Fiche 7: Brander (niet-waarneembare materialen)	<p>De brander bevat mogelijk asbestverdachte dichtingen en/of isolerend materiaal die niet waarneembaar zijn.</p> <p>Laat dit controleren bij werken door een bevoegd technicus.</p>	-
