# Asbestinventarisatattest

Zwembadstraat 45, 9032 Gent

Attestnummer : 20260531-000203.000

Uitgegeven op : 31.05.2026

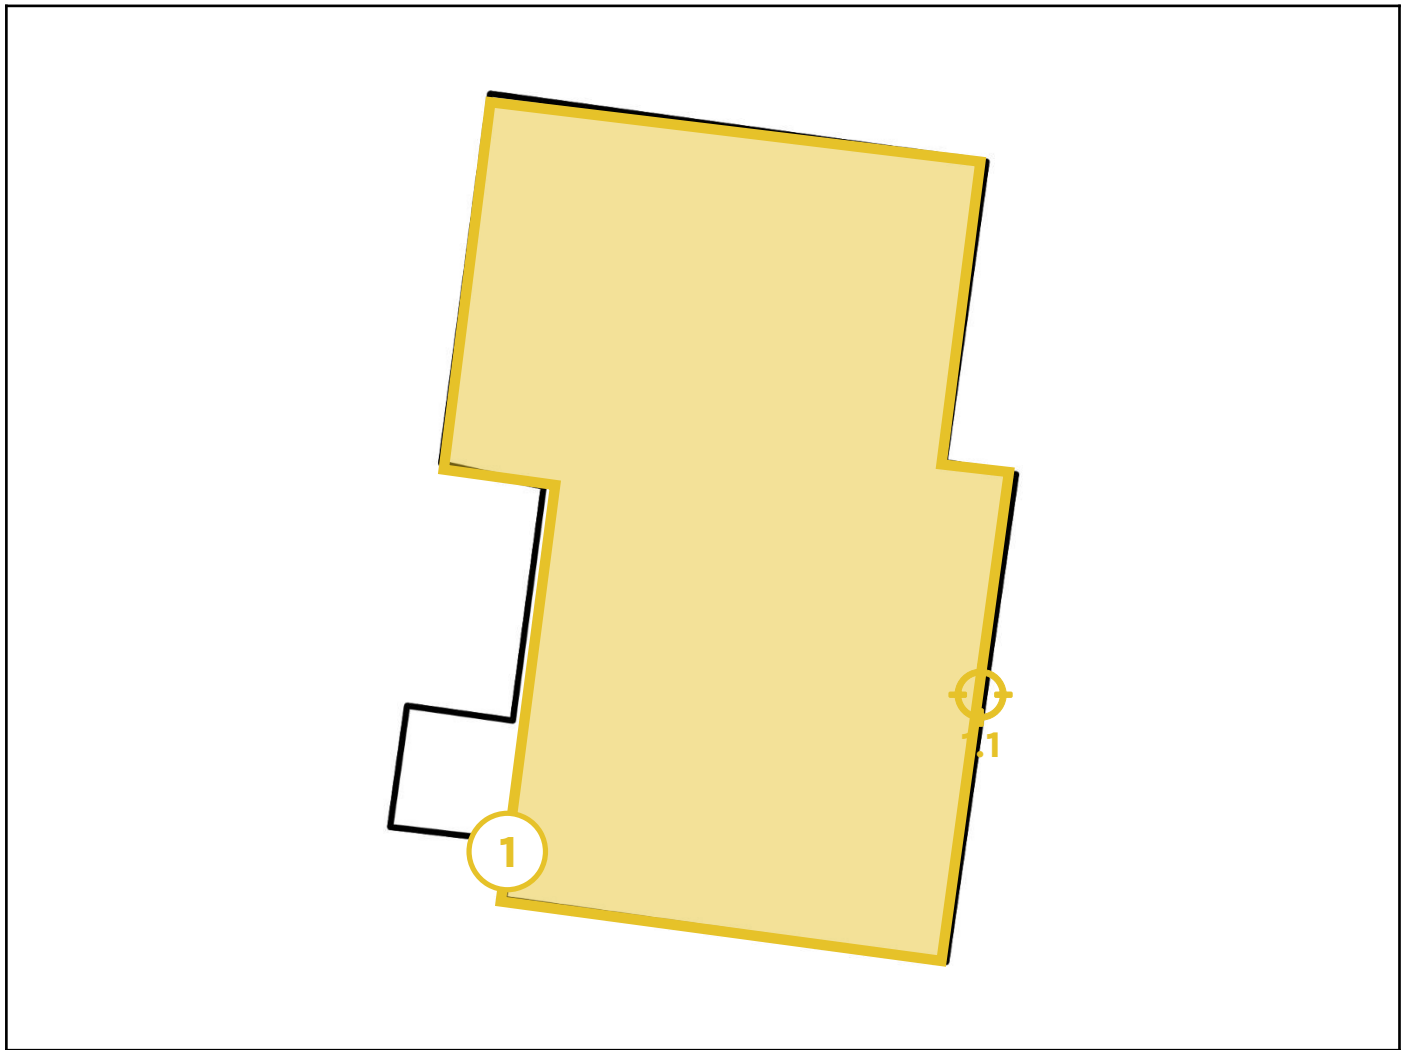
## Plan 1.3: woning plan dak

| Beschrijving | Type | Actie |
|---|---|---|
| 1. onderdak menuiserie | Asbestmateriaal | Zorgvuldig beheren |

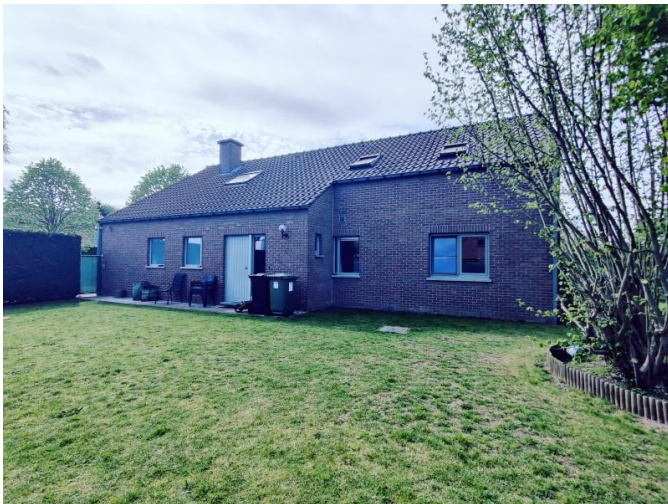
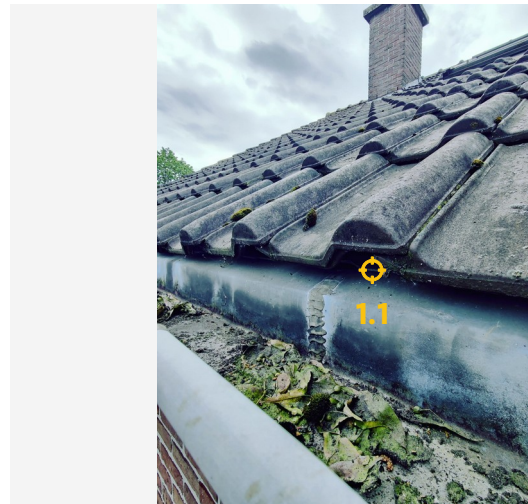
Overzichtsfoto

Detailfoto

Het asbestmateriaal valt onder de mijlpaal van 2040.

| Eindbeoordeling materiaalrisico | Zeer laag materiaalrisico en/of zeer lage kans op vezelvrijgave |

| Gebondenheid | Categorie 1: hechtgebonden in oorsprong |
| Asbestsoort (vezeltype) | Alleen chrysotiel aanwezig |
| Asbestconcentratie | Laag (< 50%) |
| Afschermingsgraad van het gehele materiaal | Alleen randen, niet afgeschermd, maar geen contact met binnenluchtstromen |
| Toestand van het materiaal | Onbeschadigd, niet verweerd |

| # | Type | Referentie | Resultaat |
|---|---|---|---|
| 1.1 | Puntmonster | ST02 | Chrysotiel |

| Opmerking | de woning heeft een onderdak in menuiserite. Dit is langs binnenzijde niet waarneembaar door afwerking van zolderruimtes en isolatie. |

Zorgvuldig beheren

- Zorg voor een veilig beheer. Vermijd het beschadigen van het asbestmateriaal. Controleer de toestand jaarlijks op wijzigingen.
- Zorg voor een veilig beheer en verwijder dit asbestmateriaal wanneer het bij werken eenvoudig bereikbaar wordt. Controleer de toestand jaarlijks op wijzigingen.

- Eenvoudige handelingen: mag via doe-het-zelf of door werknemer(s) met opleidingsattest eenvoudige handelingen  
Gebruik steeds de gepaste PBM's bij het verwijderen van asbesthoudende materialen.

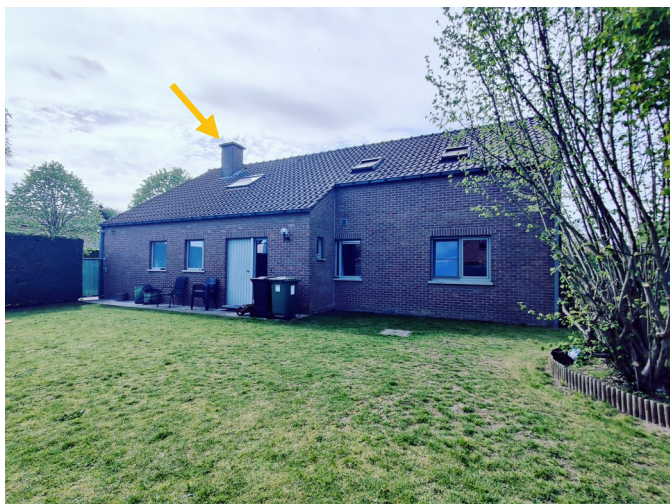
Situeringsfoto

**Reden:** Het te onderzoeken materiaal situeert zich hoger dan 3,50 m te rekenen vanaf een veilige ondergrond

**Uitleg van de asbestdeskundige:** De woning heeft 1 schouw welke niet meer in gebruik is. Deze bevindt zich boven 3.5m en kan bijgevolg niet geïnspecteerd worden.

Schouwen kunnen potten uit cement bevatten welke asbesthoudend kunnen zijn. Wees daarom steeds aandachtig bij het uitvoeren van werken of bij het reinigen. Laat op dat ogenblik bijkomend onderzoek uitvoeren om vast te stellen of er een risico bestaat of niet.

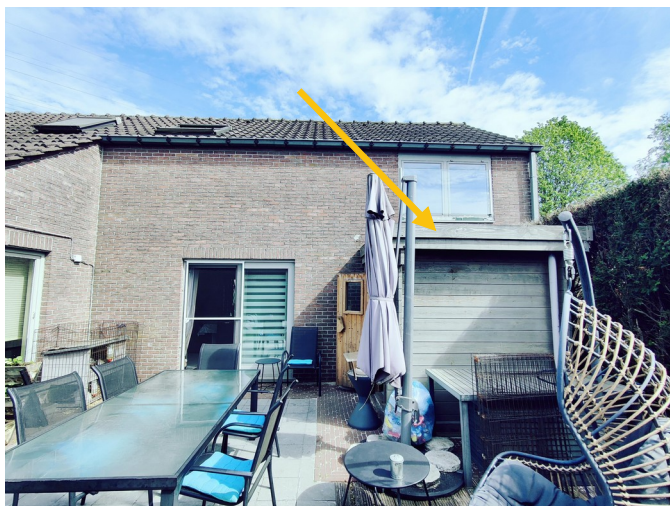
Situeringsfoto

Bouwjaar: 2003

*Constructies gebouwd vanaf 2001 moeten niet onderzocht worden*

| Opmerking | Sauna geplaatst na 2003, zichtbaar op luchtbeelden vanaf 2005 |

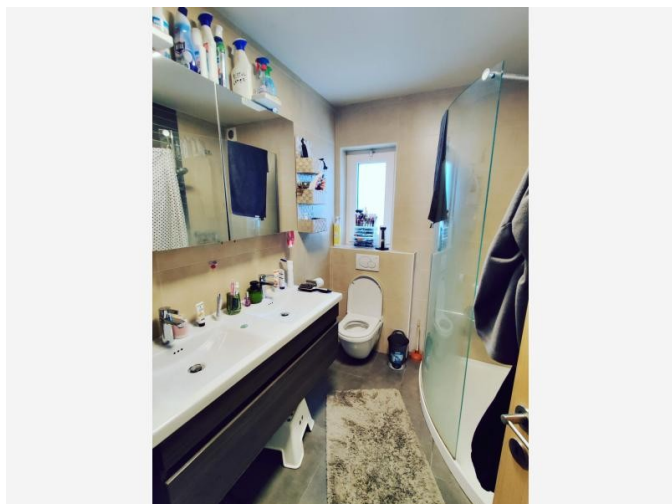
Situeringfoto

het toilet is deels betegeld en de badkamers volledig. Tegels kunnen bevestigd zijn met asbesthoudende lijm.

Wees daarom steeds voorzichtig bij het uitvoeren van werken aan deze wanden en laat voorafgaand een bijkomend destructief onderzoek uitvoeren. De badkamer op de gelijkvloerse verdieping dateert van 2010 (totaalrenovatie). In principe kan de lijm hier niet asbesthoudend zijn.

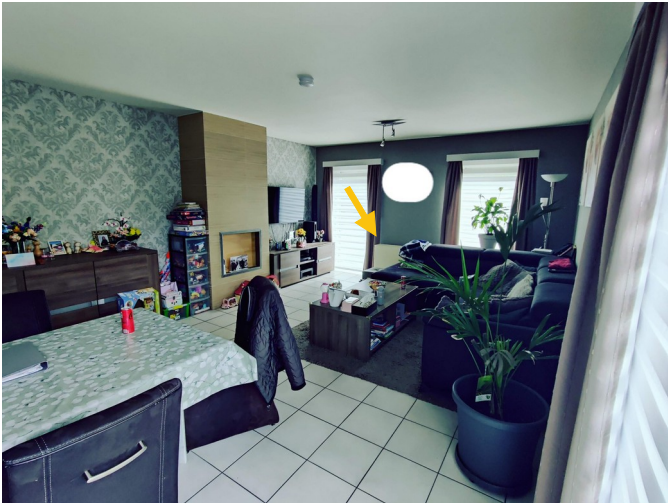
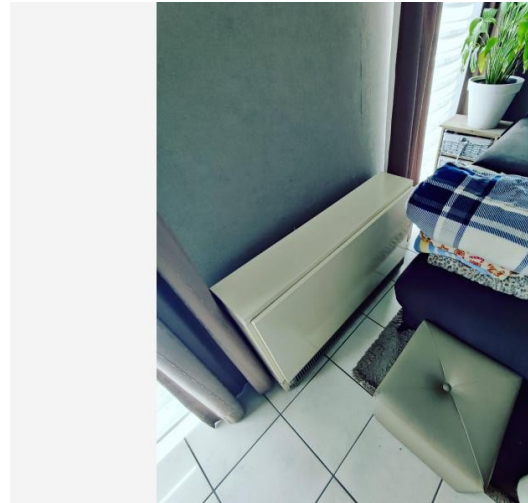
Situeringfoto

Detailfoto

De woning wordt verwarmd met enkele elektrische accumulatoren. Deze accumulatoren kunnen asbethoudende brandbeveiligingsplaatjes bevatten rond de ingebouwde thermostaten. Laat werken aan de accumulatoren dus steeds uitvoeren door bevoegde personen met kennis van de potentiële gevaren van asbesthoudende materialen welke aanwezig kunnen zijn.

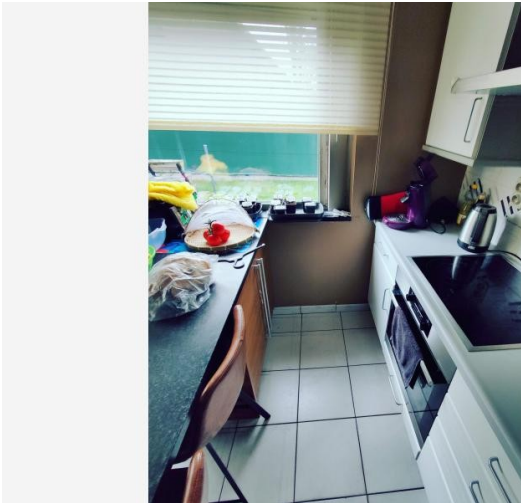
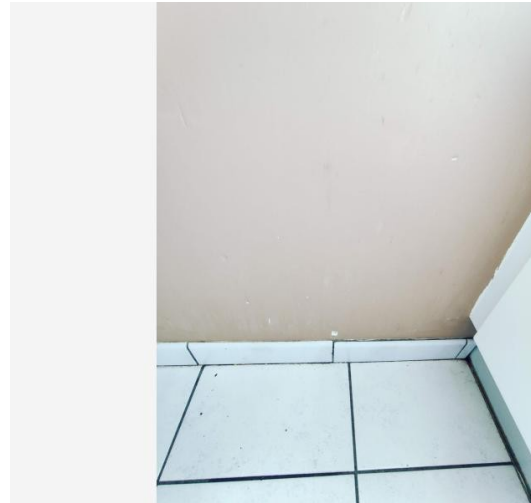
## Fiche 6: pleister muur

Overzichtsfoto

Detailfoto

Geen asbest

| # | Type | Referentie | Resultaat |
|---|---|---|---|
| 6.1 | Mengmonster | ST01 | Geen asbest |

| Opmerking | <p>de woning is volledig bepleisterd op de gelijkvloerse verdieping behalve de badkamer en de garage.</p> <p>De verdieping is volledig ingericht met valse wanden? E zijn geen bepleisterde plafonds.</p> <p>Staalnames ter hoogte van :</p> <p>natte ruimte: keuken</p> <p>traphal: onder trap inkom</p> <p>cv ruimte: nvt</p> <p>vrije ruimte: berging</p> |

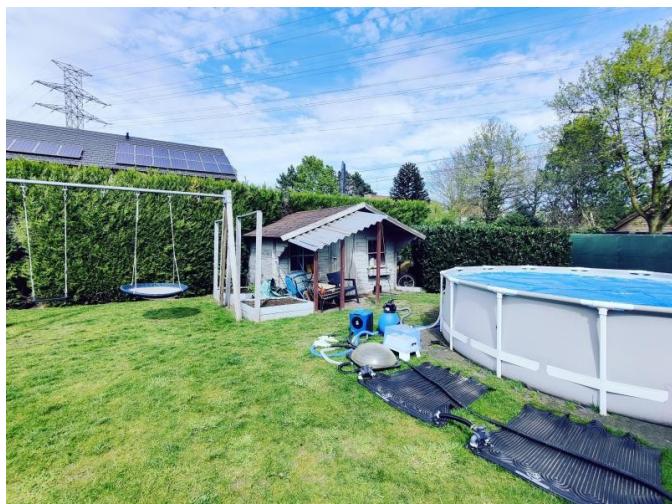
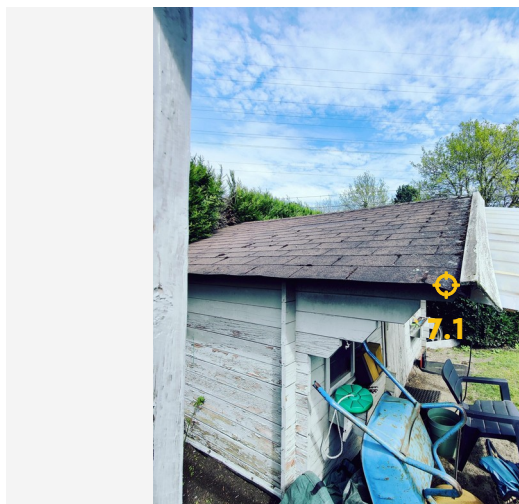
## Fiche 7: shinghles tuinhuis

Overzichtsfoto

Detailfoto

Geen asbest

| # | Type | Referentie | Resultaat |
|---|---|---|---|
| 7.1 | Puntmonster | ST03 | Geen asbest |
