# Asbestinventarisatetest

Kempstraat 69, 9000 Gent

Attestnummer : 20260813-000107.000

**Niet-asbestveilig**

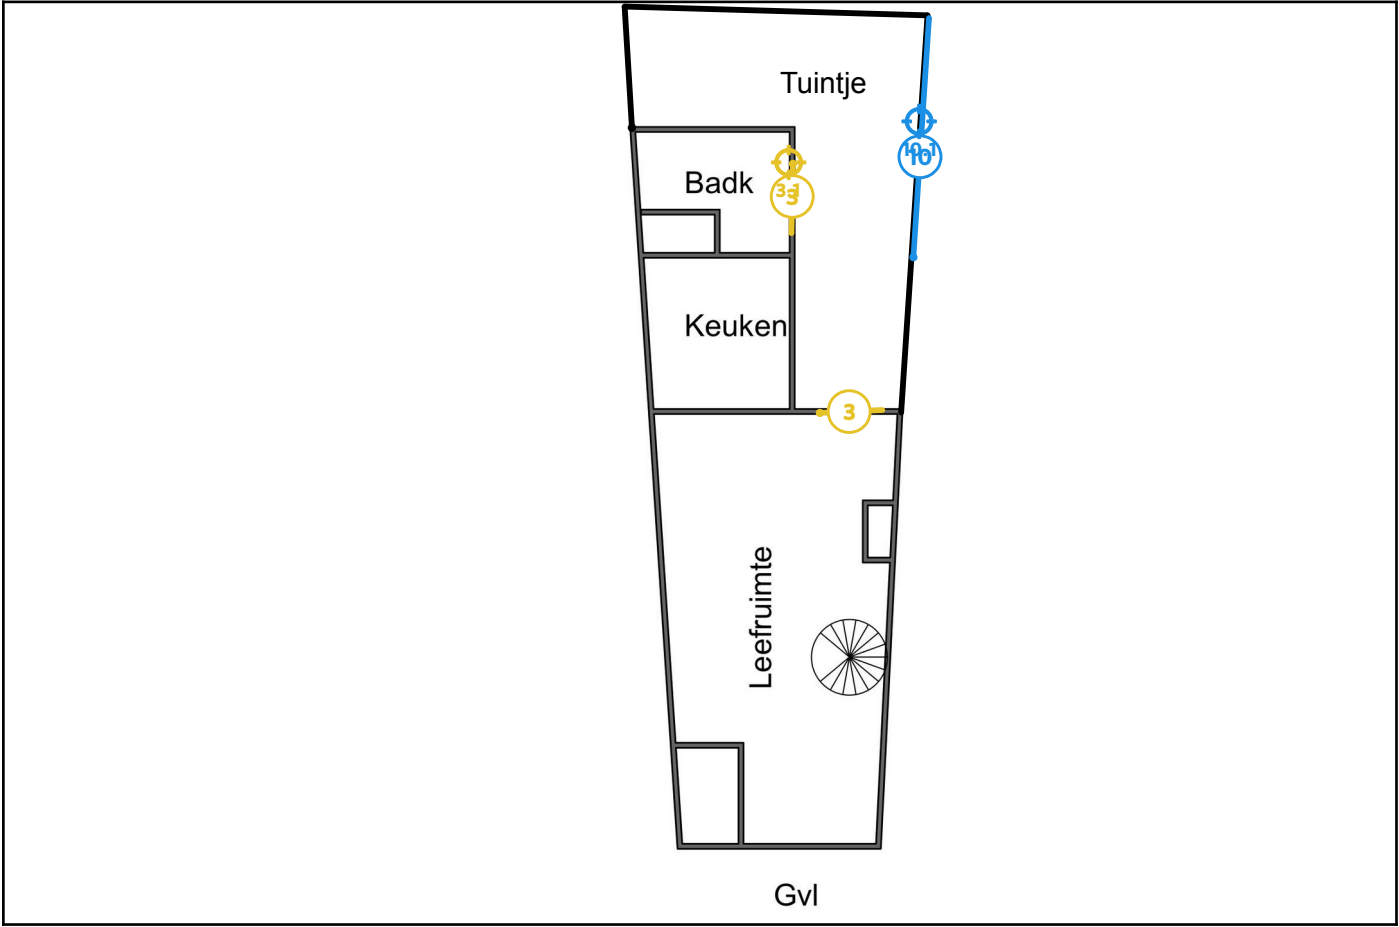
# Plan 1.3: Schema woning gvl

| Beschrijving | Type | Actie |
|---|---|---|
| 3. Schrijnwerk: Raamdorpels buiten | Asbestmateriaal | Zorgvuldig beheren |
| 3.1 Code: 804 | Puntmonster | - |

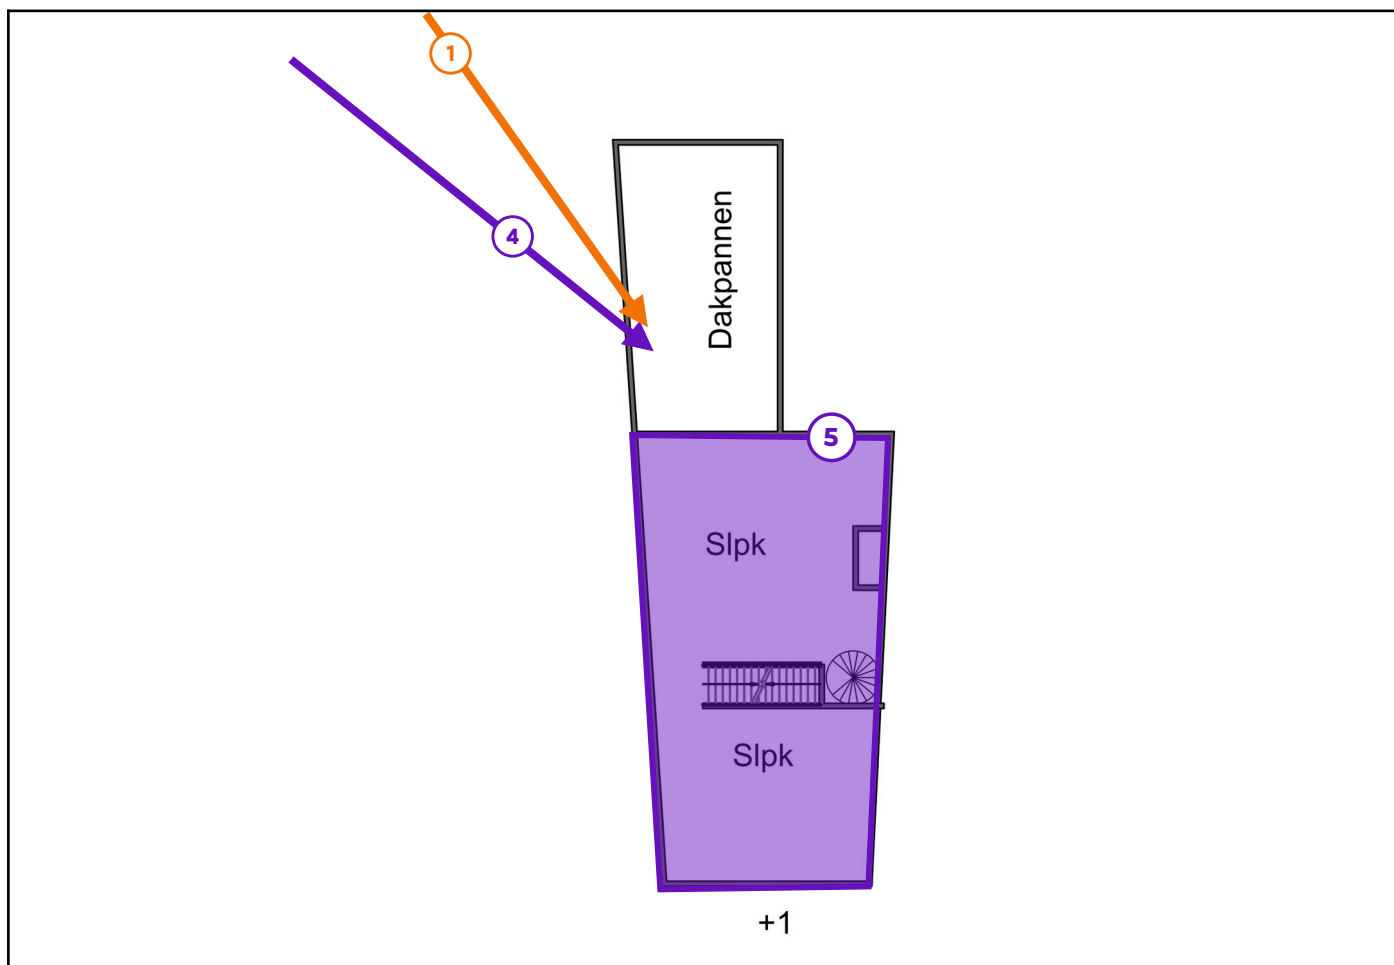
## Plan 1.5: Schema woning +1

| Beschrijving | Type | Actie |
|---|---|---|
| 1. Dak: Schouwpijp | Asbestmateriaal | Verwijderen |
| 4. Beperking: schouw niet inspecteerbaar | Beperking | - |

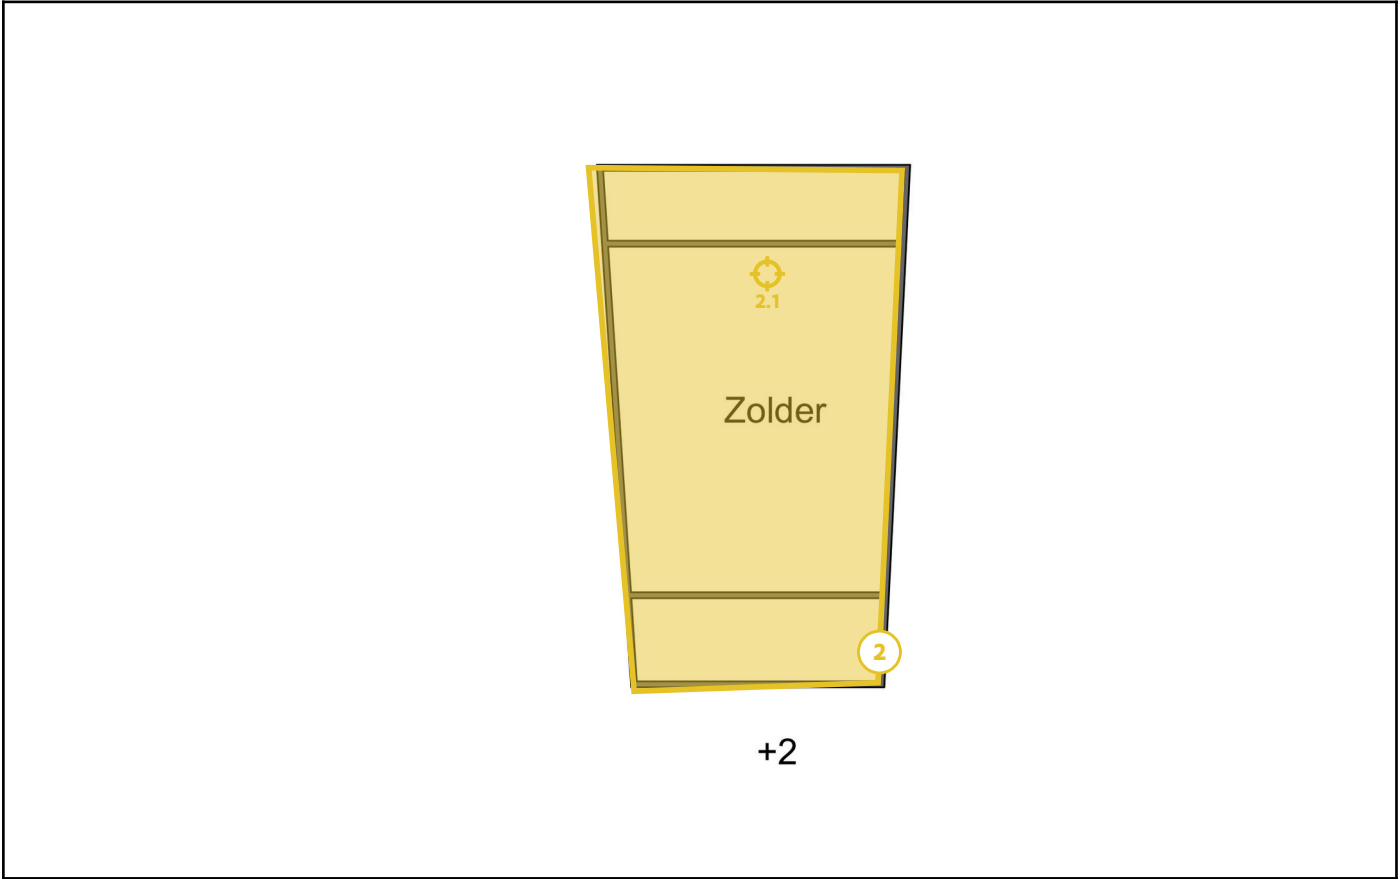
# Plan 1.7: Schema woning +2

| Beschrijving | Type | Actie |
|---|---|---|
| 2. Onderdak | Asbestmateriaal | Zorgvuldig beheren |
| 2.1 Code: 601 | Puntmonster | - |

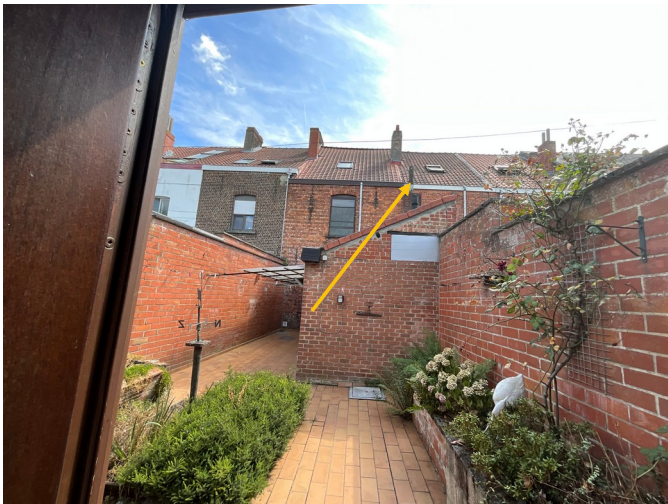
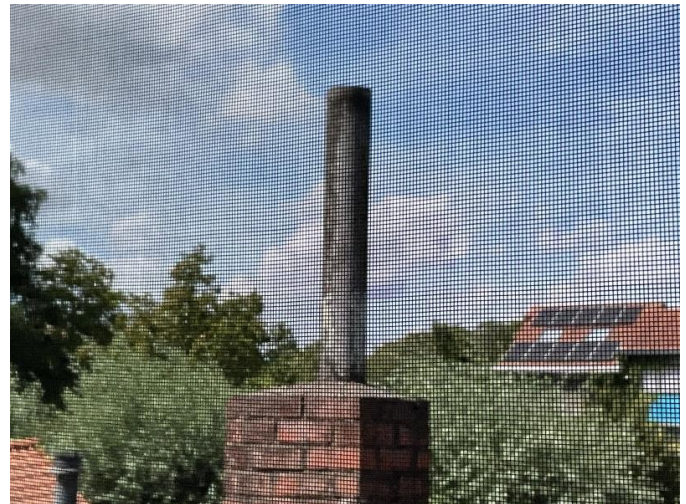
Het asbestmateriaal valt onder de mijlpaal van 2034.

Verwijderen

| Eindbeoordeling materiaalrisico | Laag materiaalrisico en/of verlaagde kans op vezelvrijgave |

| Asbestsoort (vezeltype) | Crocidoliet aanwezig |
| Toestand van het materiaal | Licht beschadigd, licht verweerd. Intacte calciumsilicaatplaat of materiaal met categorie 3-gebondenheid |

| Beschrijving | Dak: Schouwpijp |

- Zorg voor een veilig beheer. Vermijd het beschadigen van het asbestmateriaal. Controleer de toestand jaarlijks op wijzigingen.
- Voer bijkomende staalname(s) uit.

- Eenvoudige handelingen: mag via doe-het-zelf of door werknemer(s) met opleidingsattest eenvoudige handelingen  
Indien u dit als doe-het-zelver wenst te verwijderen dient u de nodige voorzorgsmaatregelen te nemen:

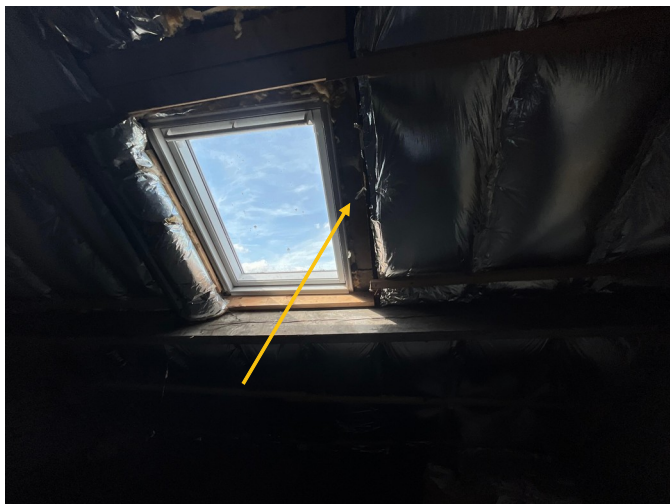
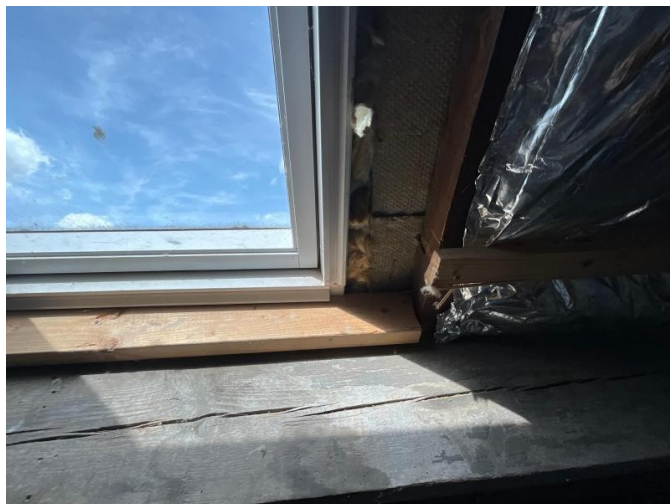
Het asbestmateriaal valt onder de mijlpaal van 2040.

Zorgvuldig beheren

De vaststelling dat deze toepassing asbesthoudend is, is gebaseerd op een plaatselijk monster, welke door een erkend labo werd geanalyseerd. Dit geeft slechts een indicatie van de algemene asbesthoudende toestand. Bij sloop of grondige werken en bij het (plaatselijk) verwijderen van het onderdak wordt aangeraden steeds bijkomende stalen af te nemen van elke dakdeel, dit om onnodige kosten van sanering door te voeren.

| Eindbeoordeling materiaalrisico | Laag materiaalrisico en/of verlaagde kans op vezelvrijgave |

| Asbestsoort (vezeltype) | Alleen chrysotiel aanwezig |

| # | Type | Referentie | Resultaat |
|---|---|---|---|
| 2.1 | Puntmonster | 601 | Chrysotiel |

| Beschrijving | Onderdak |

- Zorg voor een veilig beheer en verwijder dit asbestmateriaal wanneer het bij werken eenvoudig bereikbaar wordt. Controleer de toestand jaarlijks op wijzigingen.
- Voer bijkomende staalname(s) uit.

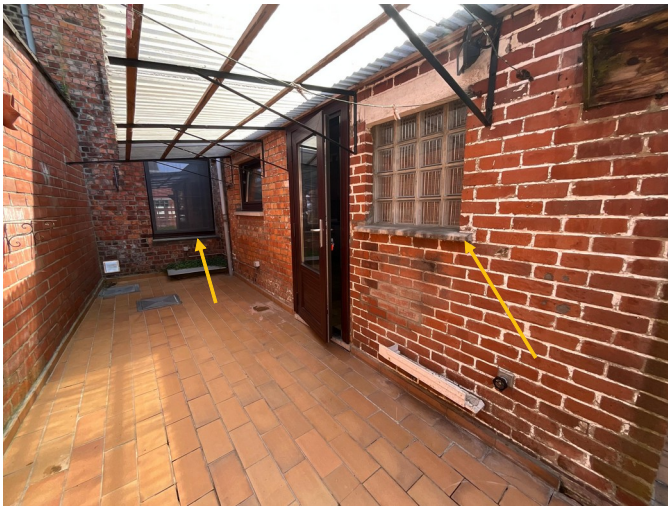
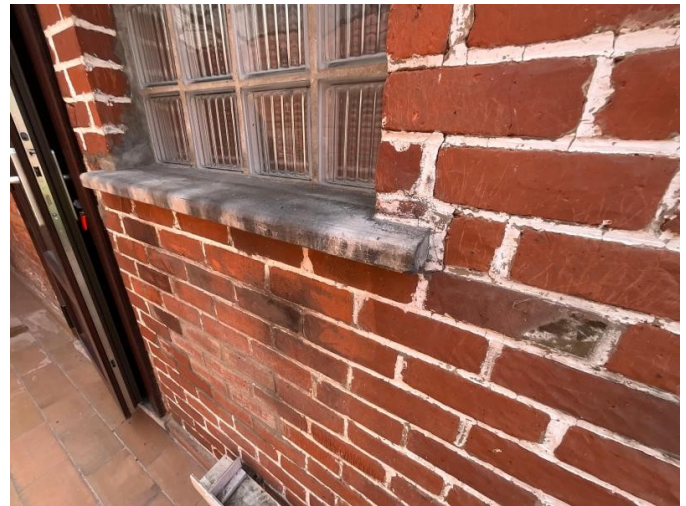
Het asbestmateriaal valt onder de mijlpaal van 2040.

Zorgvuldig beheren

| Eindbeoordeling materiaalarisico | Laag materiaalarisico en/of verlaagde kans op vezelvrijgave |

- Zorg voor een veilig beheer. Vermijd het beschadigen van het asbestmateriaal. Controleer de toestand jaarlijks op wijzigingen.
- Voer bijkomende staalname(s) uit.

- Eenvoudige handelingen: mag via doe-het-zelf of door werknemer(s) met opleidingsattest eenvoudige handelingen  
Indien u dit als doe-het-zelver wenst te verwijderen dient u de nodige voorzorgsmaatregelen te nemen:

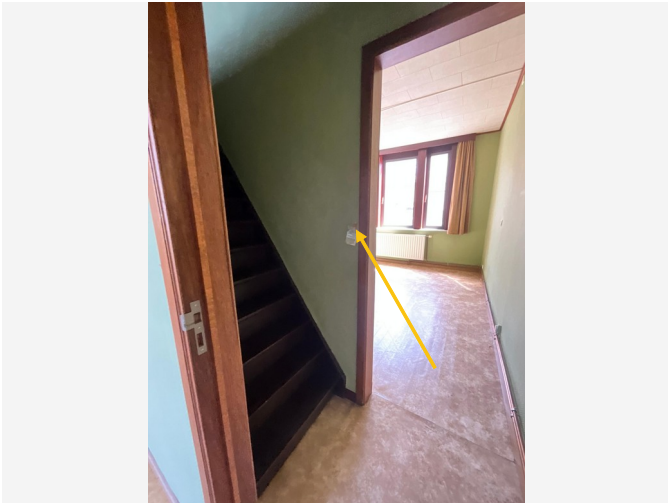
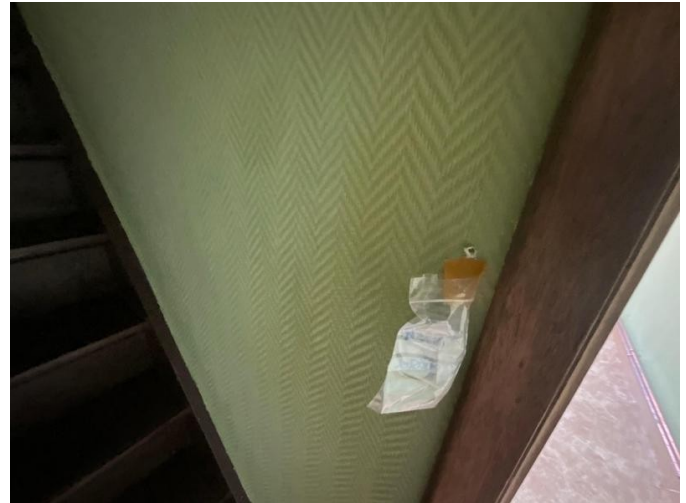
## Fiche 9: Wanden: pleisterwerk

Geen asbest

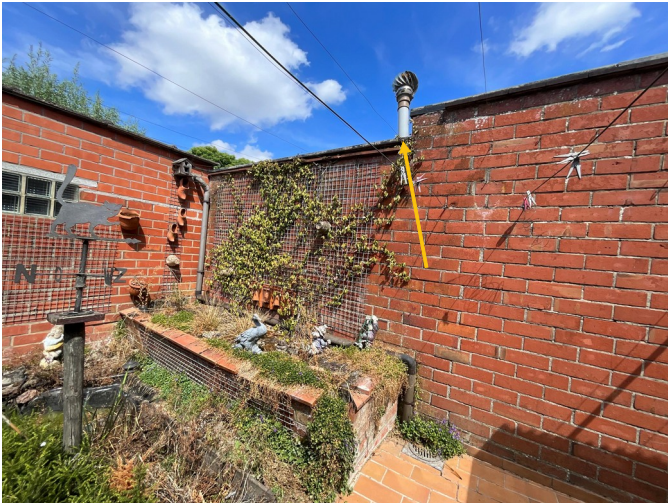
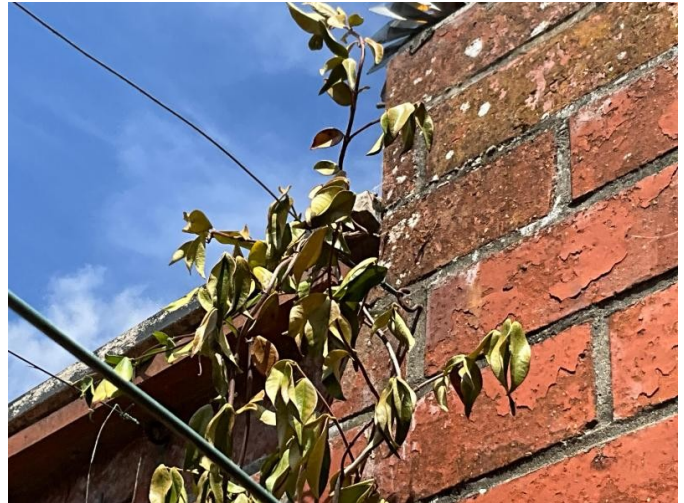
## Fiche 10: Dak- of muurkappen: Dekstenen.

Geen asbest

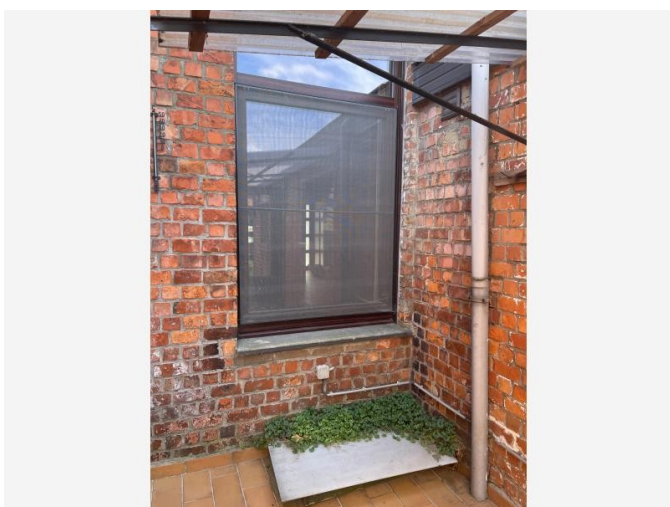
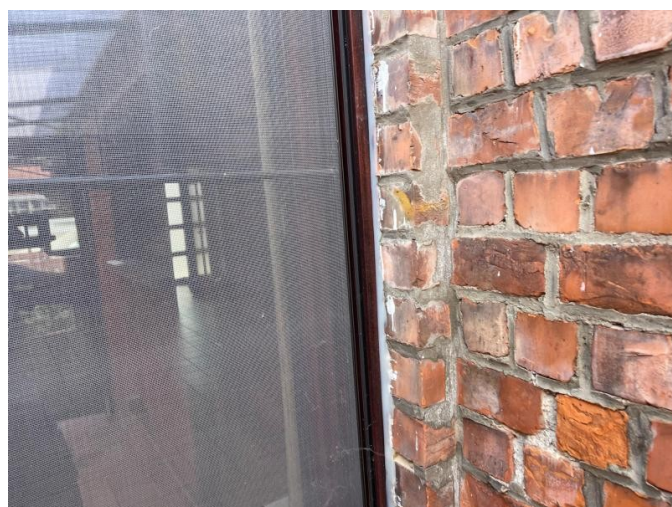
## Fiche 14: Afkitting schrijnwerk

| Beschrijving | Notitie | Terug te vinden op plannen |
|---|---|---|
| Fiche 14: Afkitting schrijnwerk | Er werd geen asbestverdacht afkittingsmateriaal vastgesteld, noch tussen kozijn en glas, noch tussen kozijn en muur. | - |
