Asbestinventarisatetest

Sint-Lievenslaan 86, 9000 Gent

Attestnummer : 20260623-000211.000

Uitgegeven op : 23.06.2026

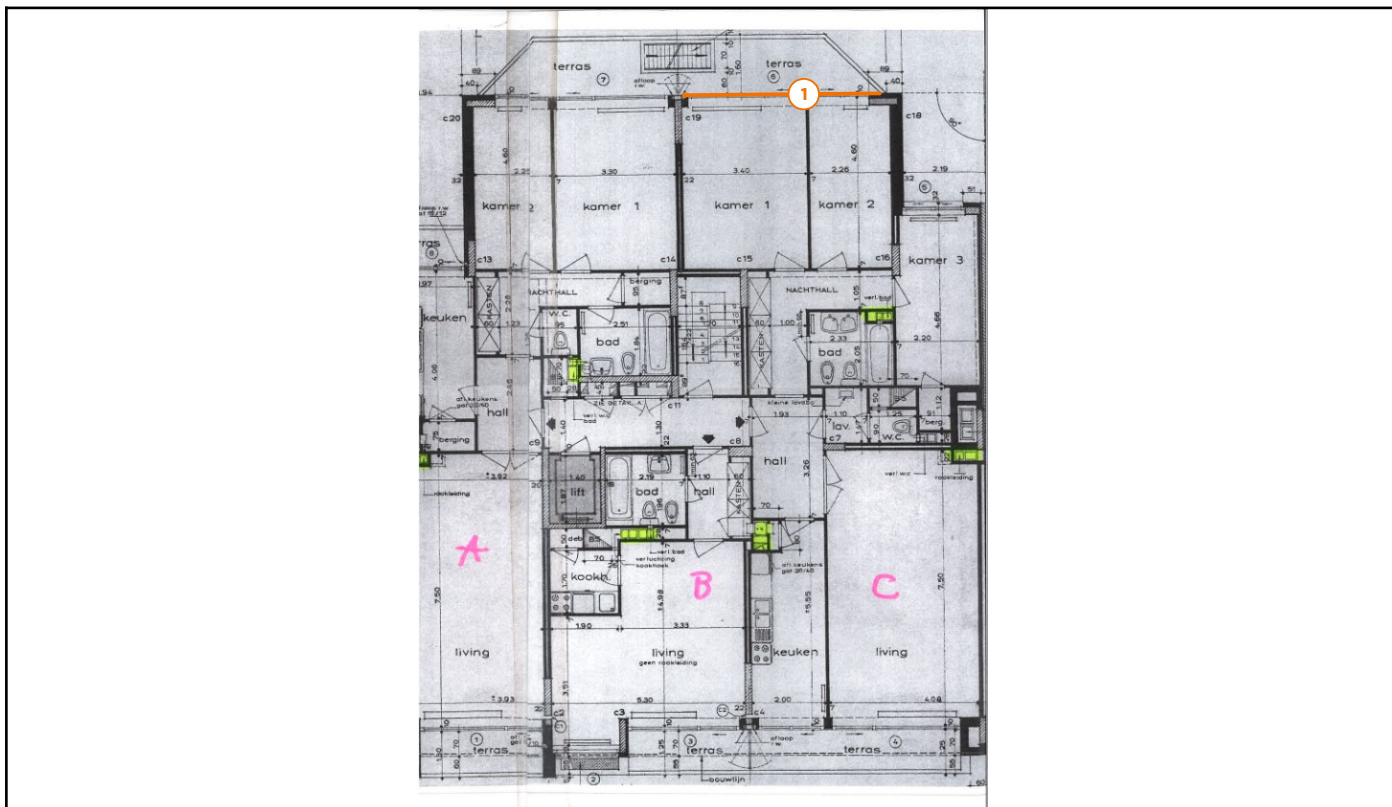
Plan 1.3: Plan app

| Beschrijving | Type | Actie |
|---|---|---|
| 1. Wanden: Asbestverdachte beplating. | Asbestmateriaal | Verwijderen |

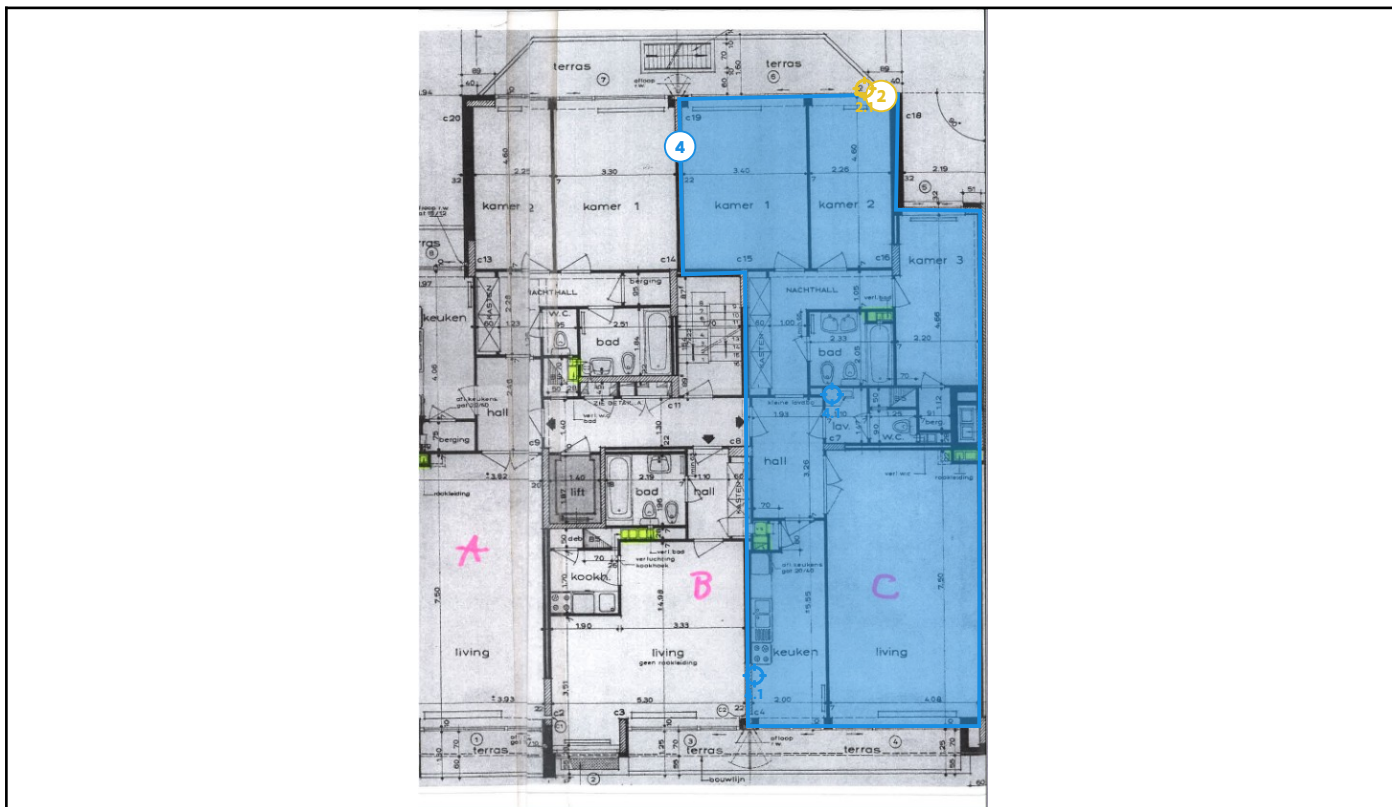
Plan 1.4: Plan app

| Beschrijving | Type | Actie |
|---|---|---|
| 2. Schrijnwerk: Afkitting tussen gevel en profiel | Asbestmateriaal | Zorgvuldig beheren |
| 4. 201: Plafonds: pleisterwerk | Geen asbest | - |

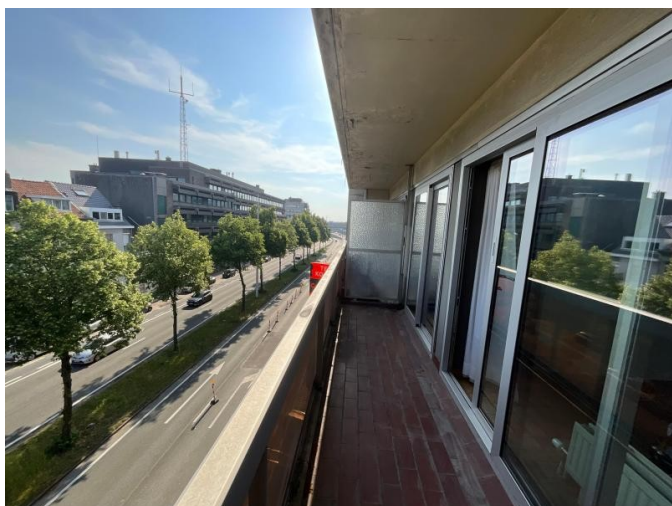
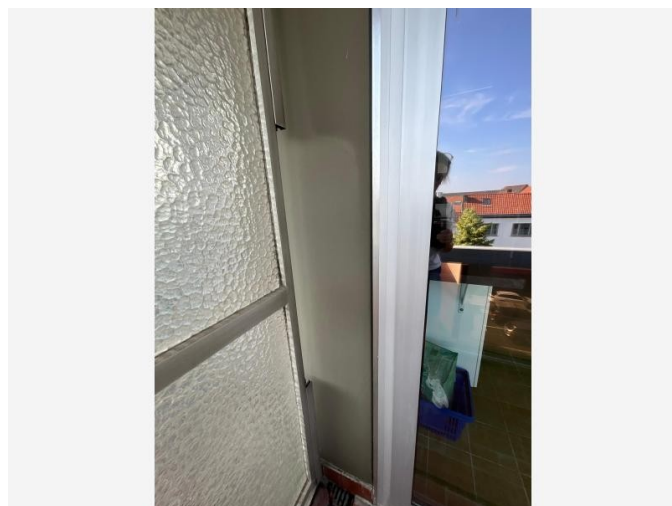
Het asbestmateriaal valt onder de mijlpaal van 2040.

| Eindbeoordeling materiaalrisico | Verhoogd materiaalrisico en/of verhoogde kans op vezelvrijgave |

| Asbestsoort (vezeltype) | Crocidoliet aanwezig |
| Toestand van het materiaal | Licht beschadigd, licht verweerd. Intacte calciumsilicaatplaat of materiaal met categorie 3-gebondenheid |

| Beschrijving | Wanden: Asbestverdachte beplating. |

Verwijderen

- Zorg voor een veilig beheer. Vermijd het beschadigen van het asbestmateriaal. Controleer de toestand jaarlijks op wijzigingen.
- Voer bijkomende staalname(s) uit.

- Eenvoudige handelingen: mag via doe-het-zelf of door werknemer(s) met opleidingsattest eenvoudige handelingen
Enkel de gevezene beplating kan als doe-het-zelver verwijderd worden.
Indien u dit als doe-het-zelver wenst te verwijderen dient u de nodige voorzorgsmaatregelen te nemen:
Informeer u op voorhand bij uw plaatselijk recyclagepark welke maatregelen u kunt treffen voor een veilig transport en afgave of ophaling van de asbesttoepassing. De meeste recyclageparken hebben specifieke zakken en beschermkledij ter beschikking.

- Hermetische zone (erkend asbestverwijderaar)
Verlijmdde beplatingen mogen niet door een doe-het-zelver worden verwijderd.

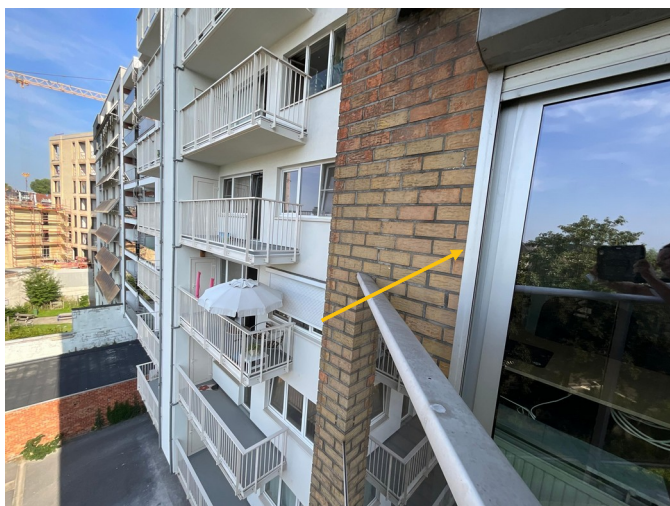
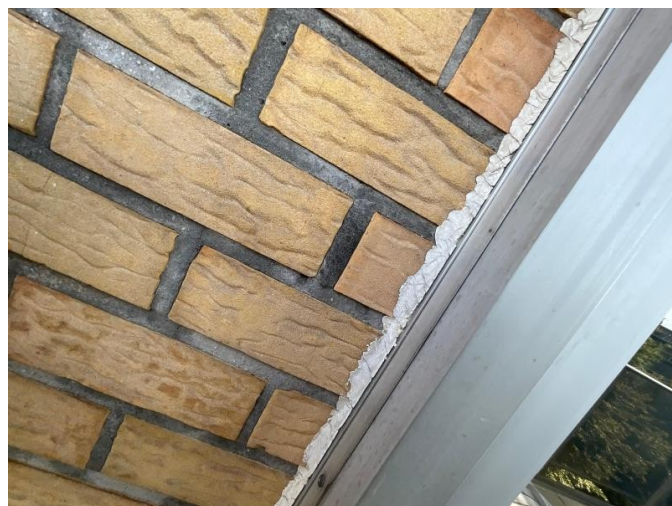
Het asbestmateriaal valt onder de mijlpaal van 2040.

| Eindbeoordeling materiaalrisico | Laag materiaalrisico en/of verlaagde kans op vezelvrijgave |

| Asbestsoort (vezeltype) | Alleen chrysotiel aanwezig |

| # | Type | Referentie | Resultaat |
|---|---|---|---|
| 2.1 | Puntmonster | 802 | Chrysotiel |

| Beschrijving | Schrijnwerk: Afkitting tussen gevel en profiel |

Zorgvuldig beheren

- Zorg voor een veilig beheer. Vermijd het beschadigen van het asbestmateriaal. Controleer de toestand jaarlijks op wijzigingen.
- Voer bijkomende staalname(s) uit.

- Eenvoudige handelingen: mag via doe-het-zelf of door werknemer(s) met opleidingsattest eenvoudige handelingen
Indien u dit als doe-het-zelver wenst te verwijderen dient u de nodige voorzorgsmaatregelen te nemen:
Informeer u op voorhand bij uw plaatselijk recyclagepark welke maatregelen u kunt treffen voor een veilig transport en afgave of ophaling van de asbesttoepassing. De meeste recyclageparken hebben specifieke zakken en beschermkledij ter beschikking.

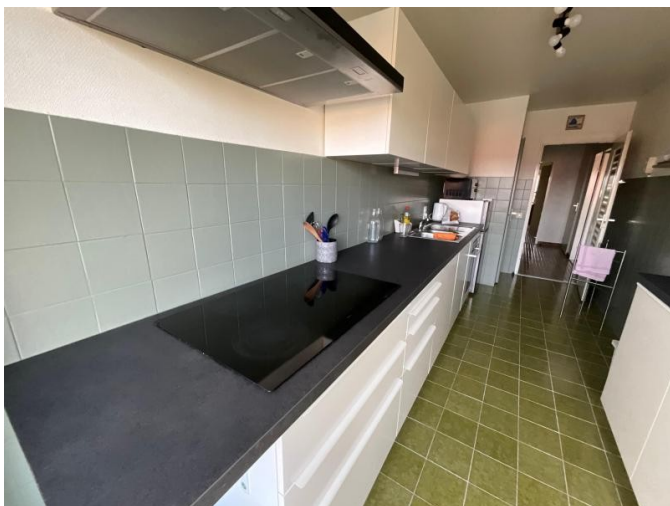
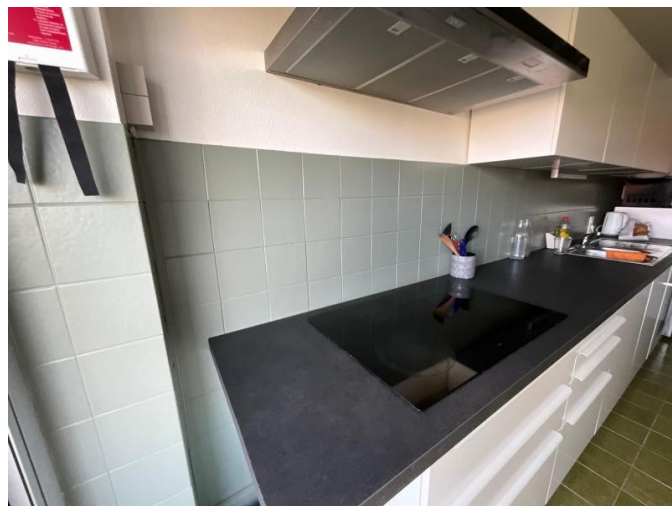
Achter de tegels kan asbesthoudende lijm gebruikt zijn welke zonder destructief onderzoek niet kan worden vastgesteld. Bij sloop of grondige werken en bij het (plaatselijk) verwijderen van deze tegels wordt aangeraden steeds bijkomende stalen te laten nemen van de lijm indien deze wordt aangetroffen.

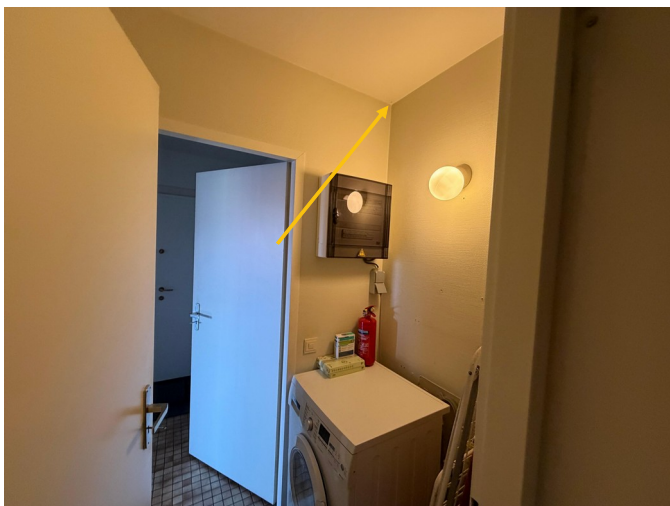
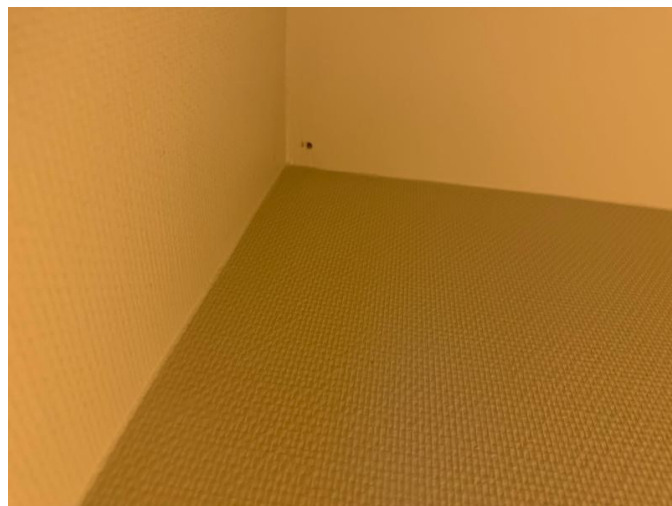
Geen asbest

| # | Type | Referentie | Resultaat |
|---|---|---|---|
| 4.1 | Mengmonster | 201 | Geen asbest |

| Beschrijving | 201: Plafonds: pleisterwerk |

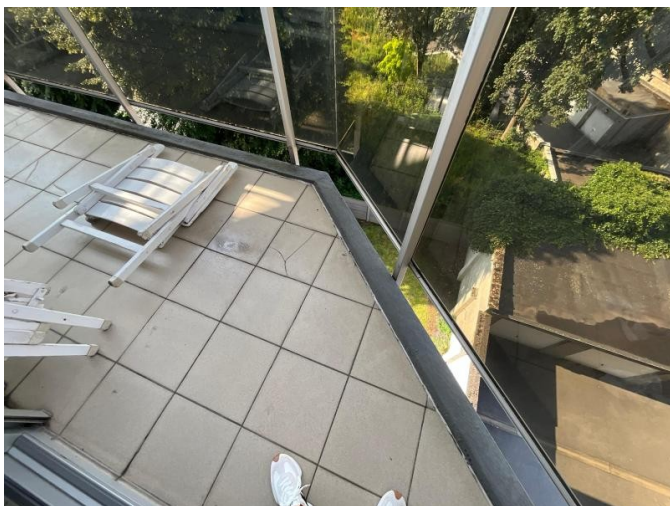
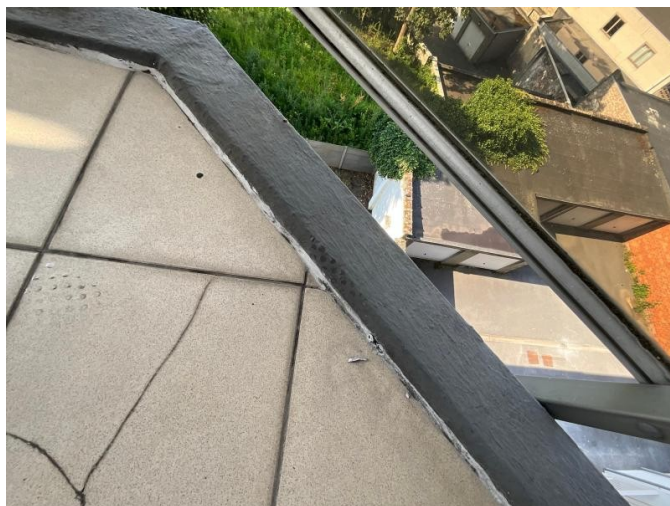
Fiche 5: Afkitting terras

Geen asbest

| # | Type | Referentie | Resultaat |
|---|---|---|---|
| 5.1 | Puntmonster | 802-T | Geen asbest |

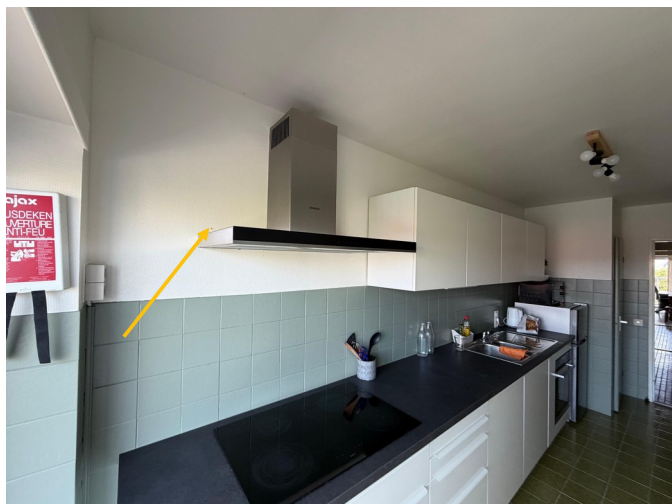
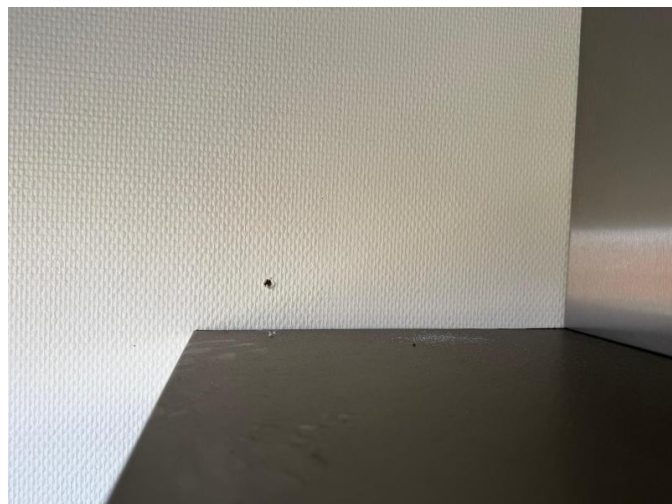
Geen asbest

| # | Type | Referentie | Resultaat |
|---|---|---|---|
| 6.1 | Mengmonster | 101 | Geen asbest |

| Beschrijving | 101: Wanden: pleisterwerk |
