# Asbestinventarisatetest

Hofstraat 275, 9000 Gent

Attestnummer : 20260924-000363.000

**Asbestveilig** (maar niet asbestvrij)

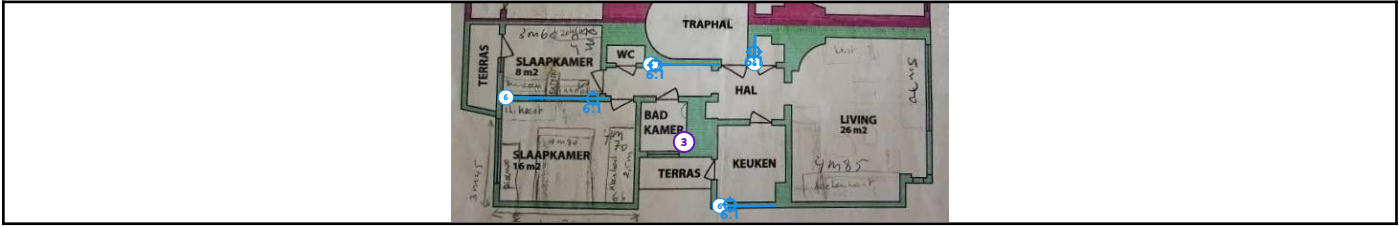
# Plan 1.1: Plan

| Beschrijving | Type | Actie |
|---|---|---|
| 3. Schoorsteen rookgaskanaal | Beperking | - |
| 6. Pleisterwerk muren | Geen asbest | - |

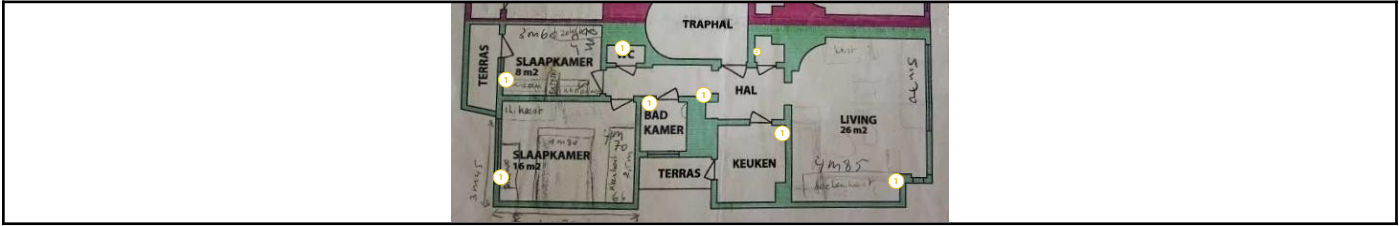
# Plan 1.3: Plan

| Beschrijving | Type | Actie |
|---|---|---|
| 1. Bakeliet radiatorknoppen | Asbestmateriaal | Zorgvuldig beheren |
| 2. Bakeliet stookruimte | Asbestmateriaal | Zorgvuldig beheren |

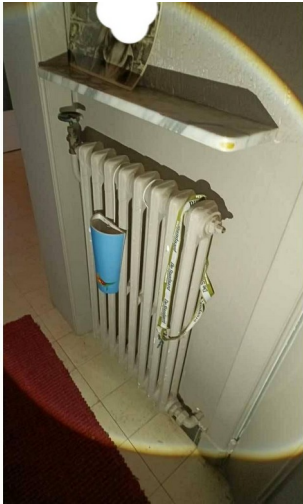
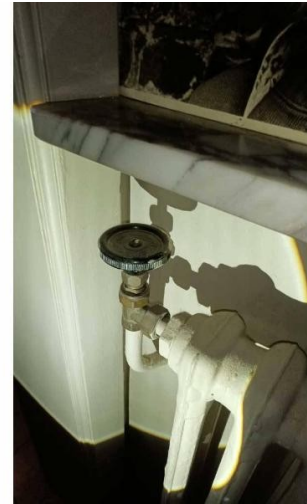
Het asbestmateriaal valt onder de mijlpaal van 2040.

| Eindbeoordeling materiaalrisico | Laag materiaalrisico en/of verlaagde kans op vezelvrijgave |

| Asbestsoort (vezeltype) | Crocidoliet aanwezig |
| Toestand van het materiaal | Onbeschadigd, niet verweerd |

| Beschrijving | Bakeliet radiatorknoppen |

- Zorg voor een veilig beheer. Vermijd het beschadigen van het asbestmateriaal. Controleer de toestand jaarlijks op wijzigingen.
- Voer bijkomende staalname(s) uit.

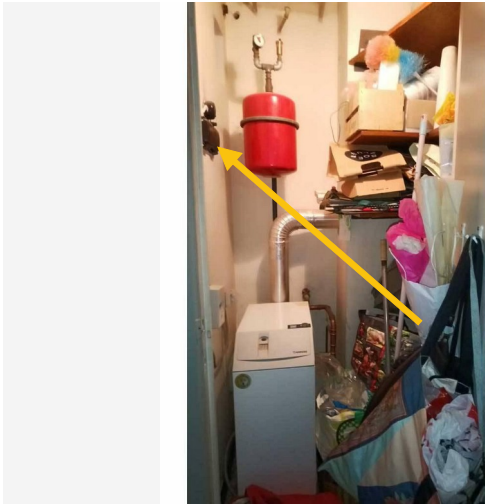
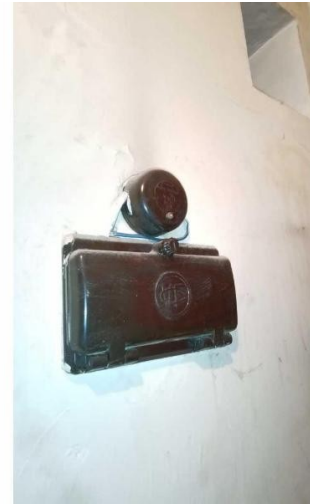
Het asbestmateriaal valt onder de mijlpaal van 2040.

| Eindbeoordeling materiaalisico | Laag materiaalisico en/of verlaagde kans op vezelvrijgave |

| Asbestsoort (vezeltype) | Crocidoliet aanwezig |
| Toestand van het materiaal | Onbeschadigd, niet verweerd |

| Beschrijving | Bakeliet stookruimte |

- Zorg voor een veilig beheer. Vermijd het beschadigen van het asbestmateriaal. Controleer de toestand jaarlijks op wijzigingen.
- Voer bijkomende staalname(s) uit.

Houd er rekening mee dat deze toepassingen vaak onder spanning staan. Het is daarom aan te raden om ook een elektricien te raadplegen, aangezien het werken aan of verwijderen van deze toepassingen specifieke technische kennis vereist.

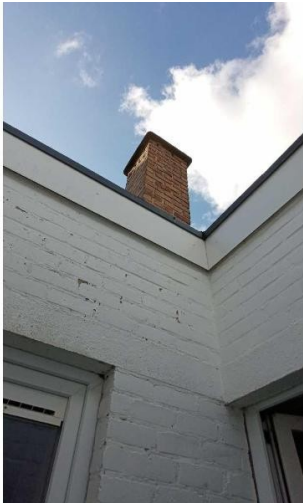
*Situeringsfoto*

**Reden:** Het te onderzoeken materiaal situeert zich hoger dan 3,50 m te rekenen vanaf een veilige ondergrond

**Uitleg van de asbestdeskundige:** Het rookgaskanaal is niet beoordeeld. Aan de buitenzijde is het hoger dan 3,5 meter om de schoorsteen te inspecteren. Het is niet zichtbaar of er een asbestverdacht rookgaskanaal aanwezig is in de schoorsteen. Conform ons inspectieprotocol mogen wij een beperking invoeren voor hoogtes hoger dan 3,5 m.

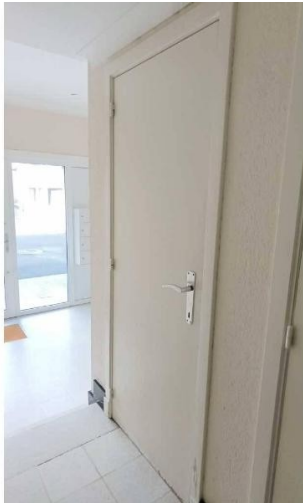
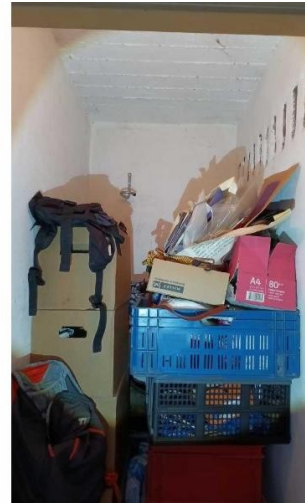
## Fiche 4: Privé berging gelijkvloers

| Basis voor advies | De asbestdeskundige beoordeelt het materiaal als niet-asbestverdacht. |

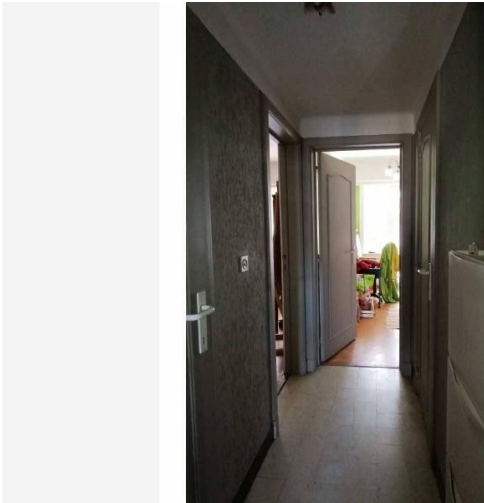
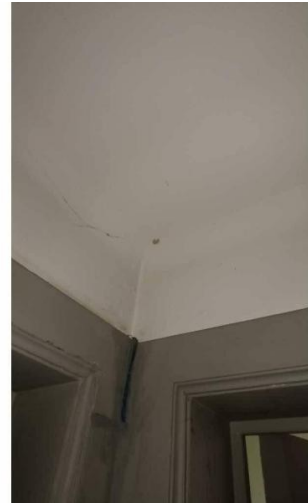
## Fiche 5: Pleisterwerk plafonds

Geen asbest

| # | Type | Referentie | Resultaat |
|---|---|---|---|
| 5.1 | Mengmonster | 6020569937 | Geen asbest |

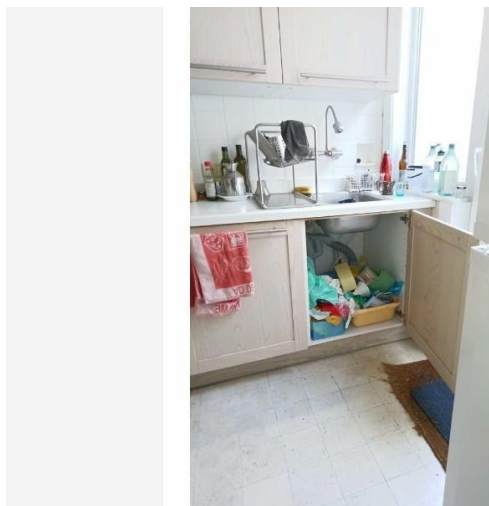
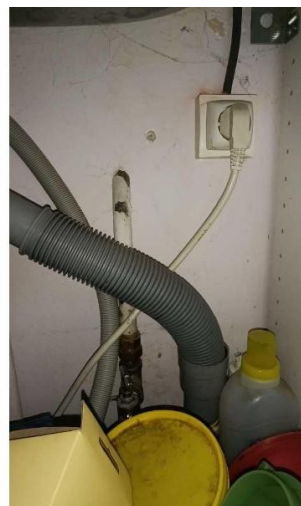
## Fiche 6: Pleisterwerk muren

Geen asbest

| # | Type | Referentie | Resultaat |
|---|---|---|---|
| 6.1 | Mengmonster | 6020569938 | Geen asbest |
