Asbestinventarisatetest

Henri Bouckaertstraat 7, 9050 Gent
Gemeenschappelijke delen

Attestnummer : 20260522-000061.000

Uitgegeven op : 22.05.2026

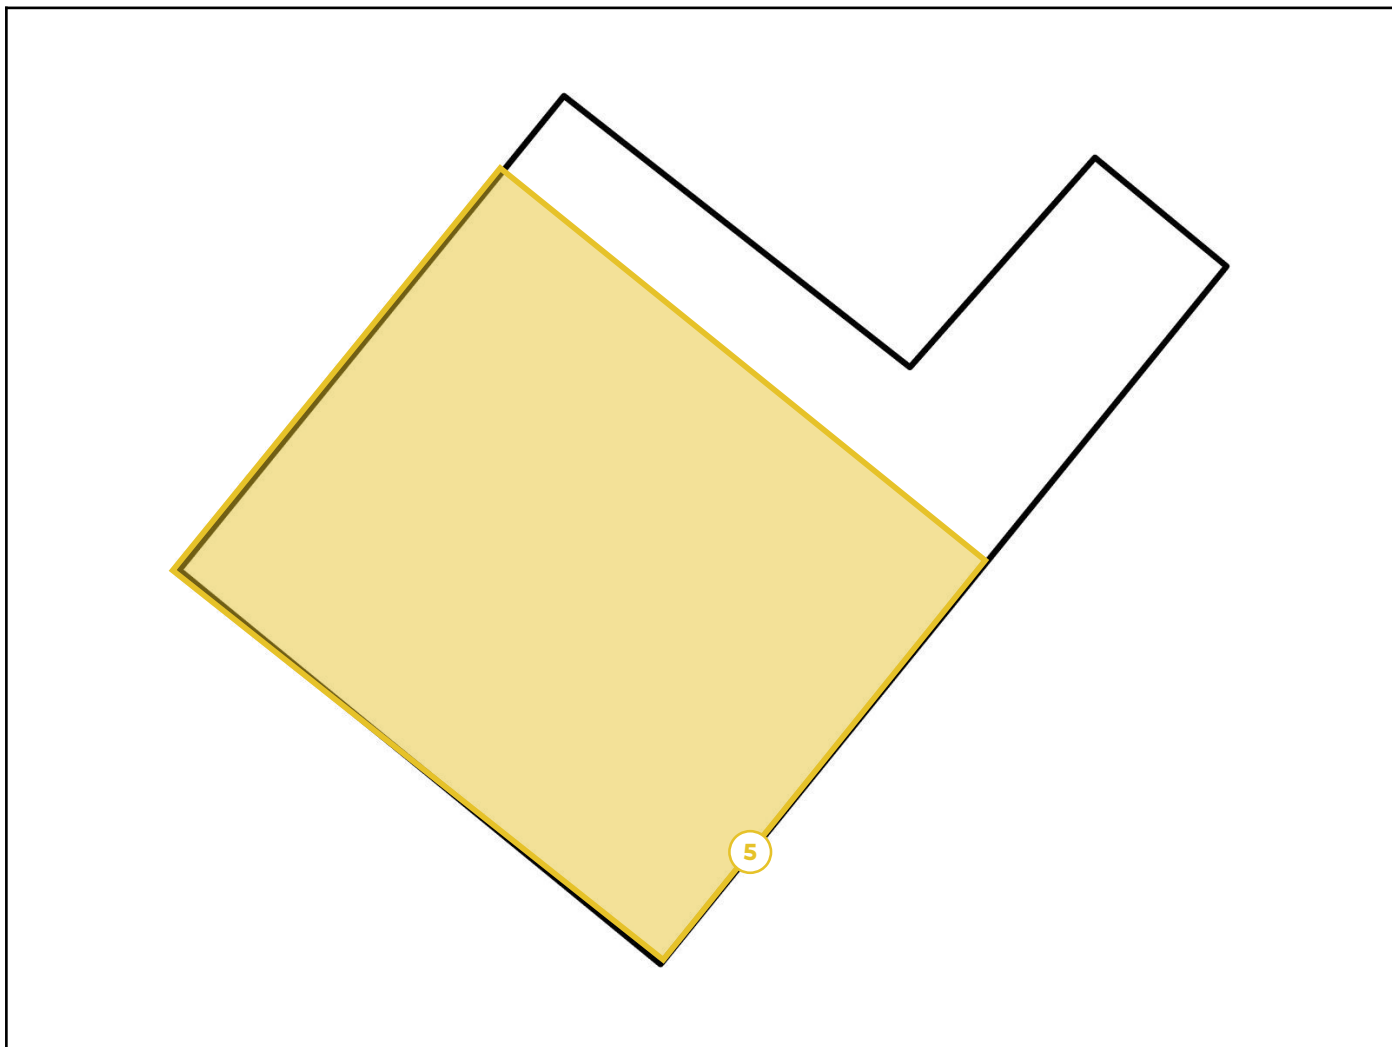
Plan 1.1: Schema dakplan

Beschrijving	Type	Actie
5. Onderdak	Asbestmateriaal	Zorgvuldig beheren

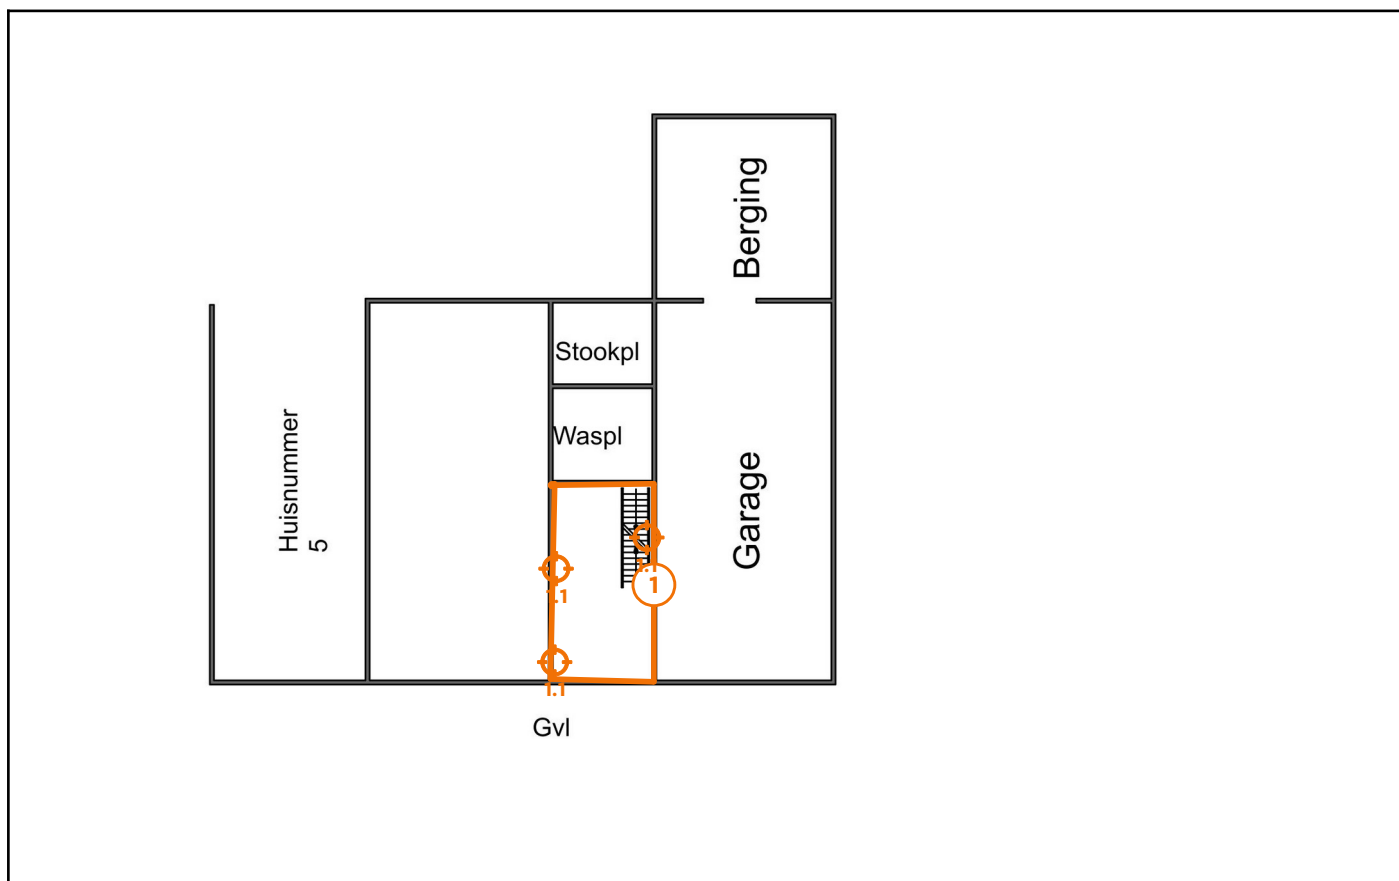
Plan 1.2: Schema GVL

Beschrijving	Type	Actie
1. Wanden: pleisterwerk.	Asbestmateriaal	Maatregelen nemen
1.1 Code: 101-G	Mengmonster	-

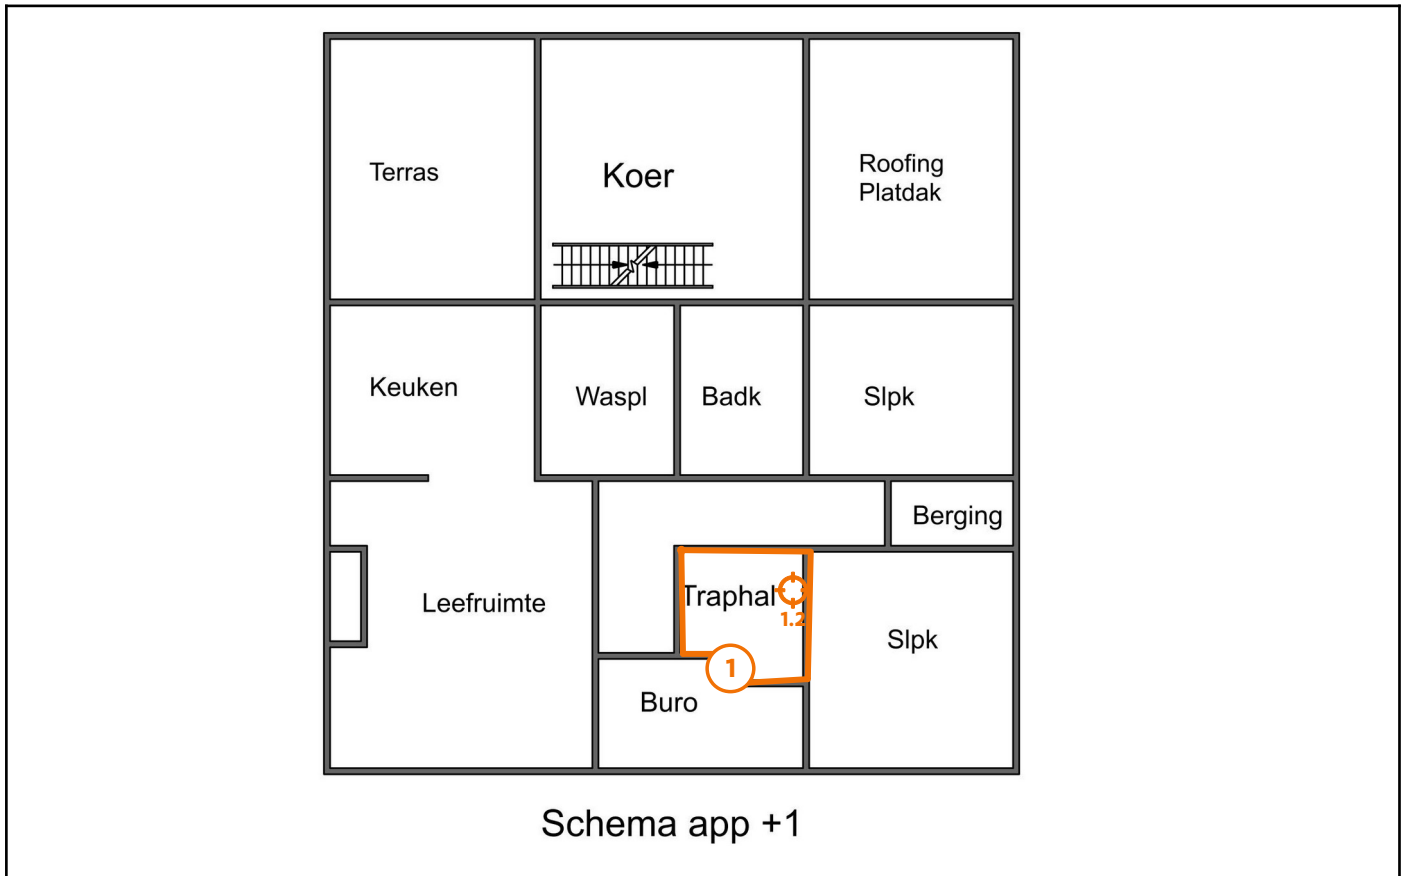
Plan 1.3: Schema app +1

Beschrijving	Type	Actie
1. Wanden: pleisterwerk.	Asbestmateriaal	Maatregelen nemen
1.2 Code: 101-T	Mengmonster	-

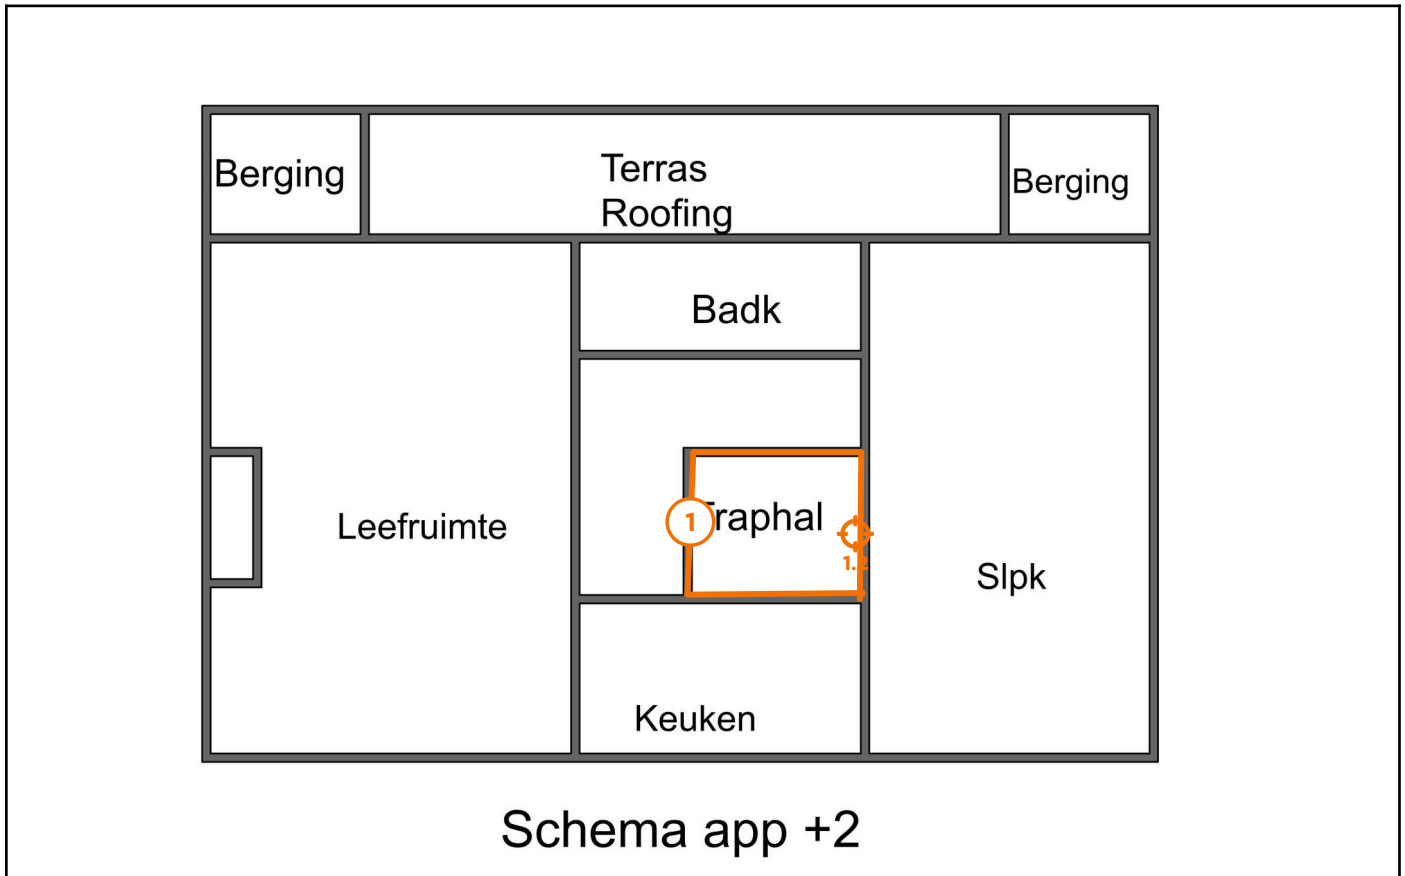
Plan 1.4: Schema app +2

Beschrijving	Type	Actie
1. Wanden: pleisterwerk.	Asbestmateriaal	Maatregelen nemen
1.2 Code: 101-T	Mengmonster	-

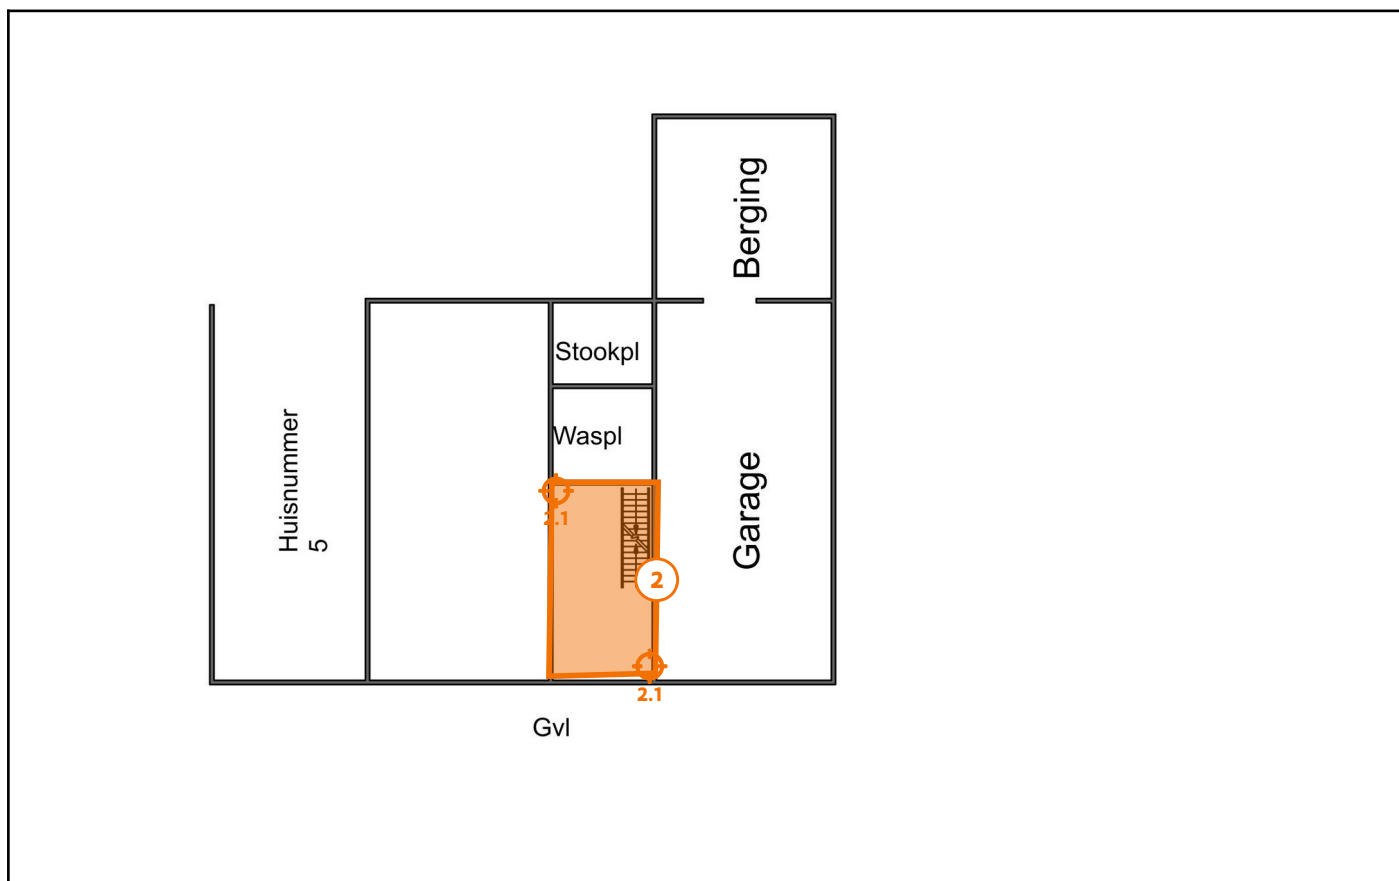
Plan 1.5: Schema gvl

Beschrijving	Type	Actie
2. Plafonds: pleisterwerk	Asbestmateriaal	Maatregelen nemen
2.1 Code: 201-G	Mengmonster	-

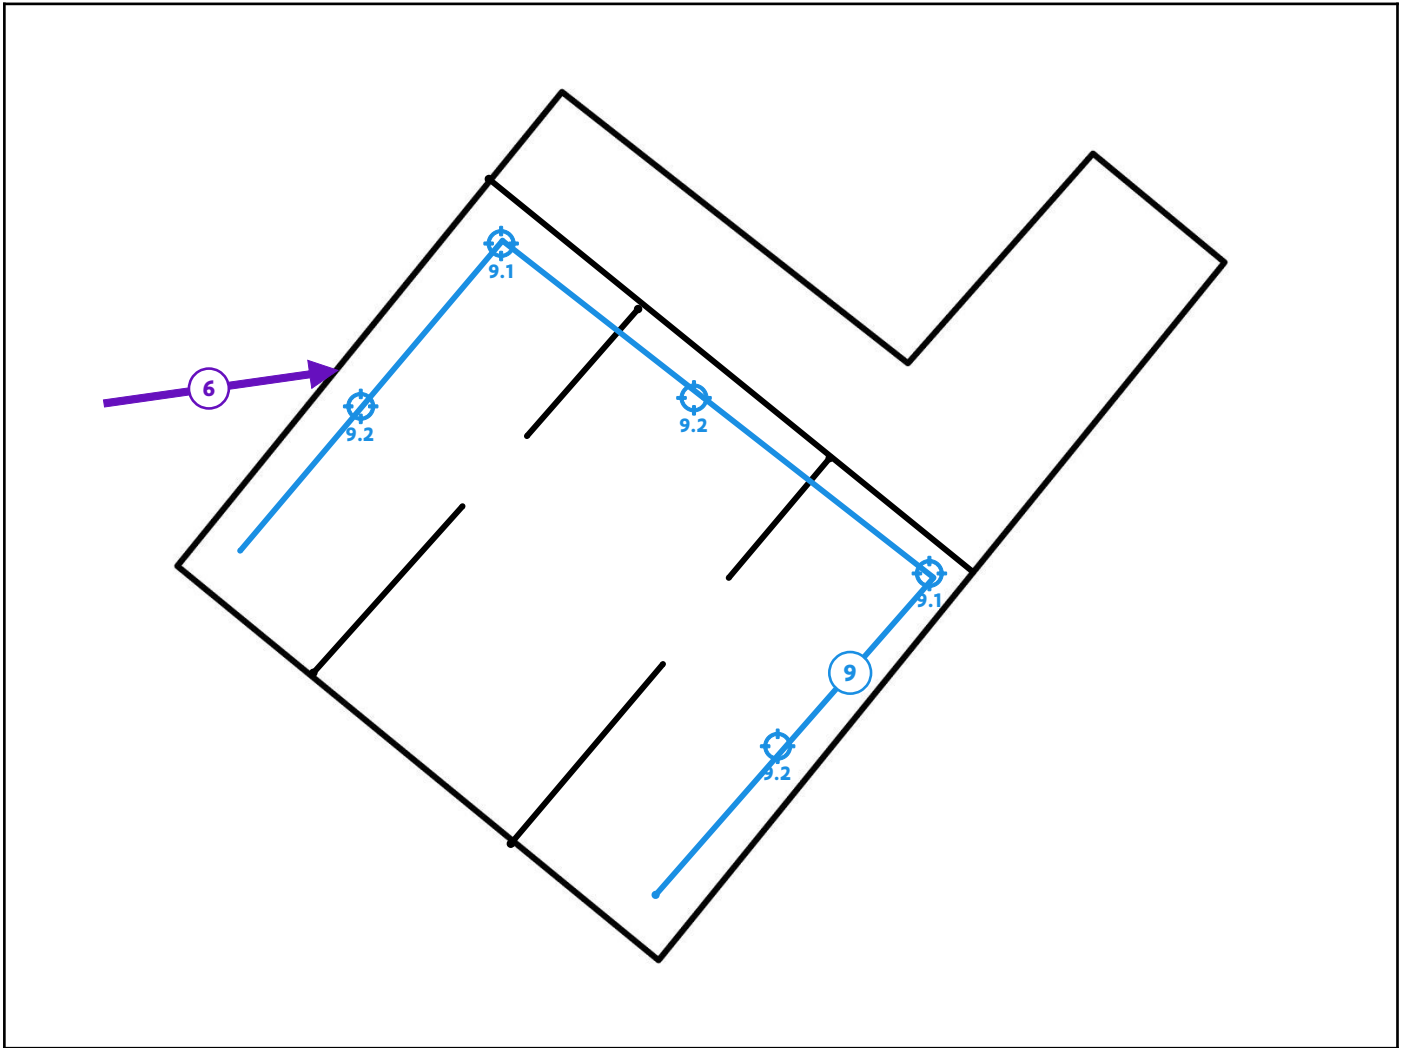
Plan 1.6: Schema dak / zolder

Beschrijving	Type	Actie
6. Beperking: schouw niet inspecteerbaar	Beperking	-
9. Thermische isoaltie van chauffagebuizen: pleister.	Geen asbest	-
9.1 Code: 404/B	Mengmonster	-
9.2 Code: 404/R	Mengmonster	-

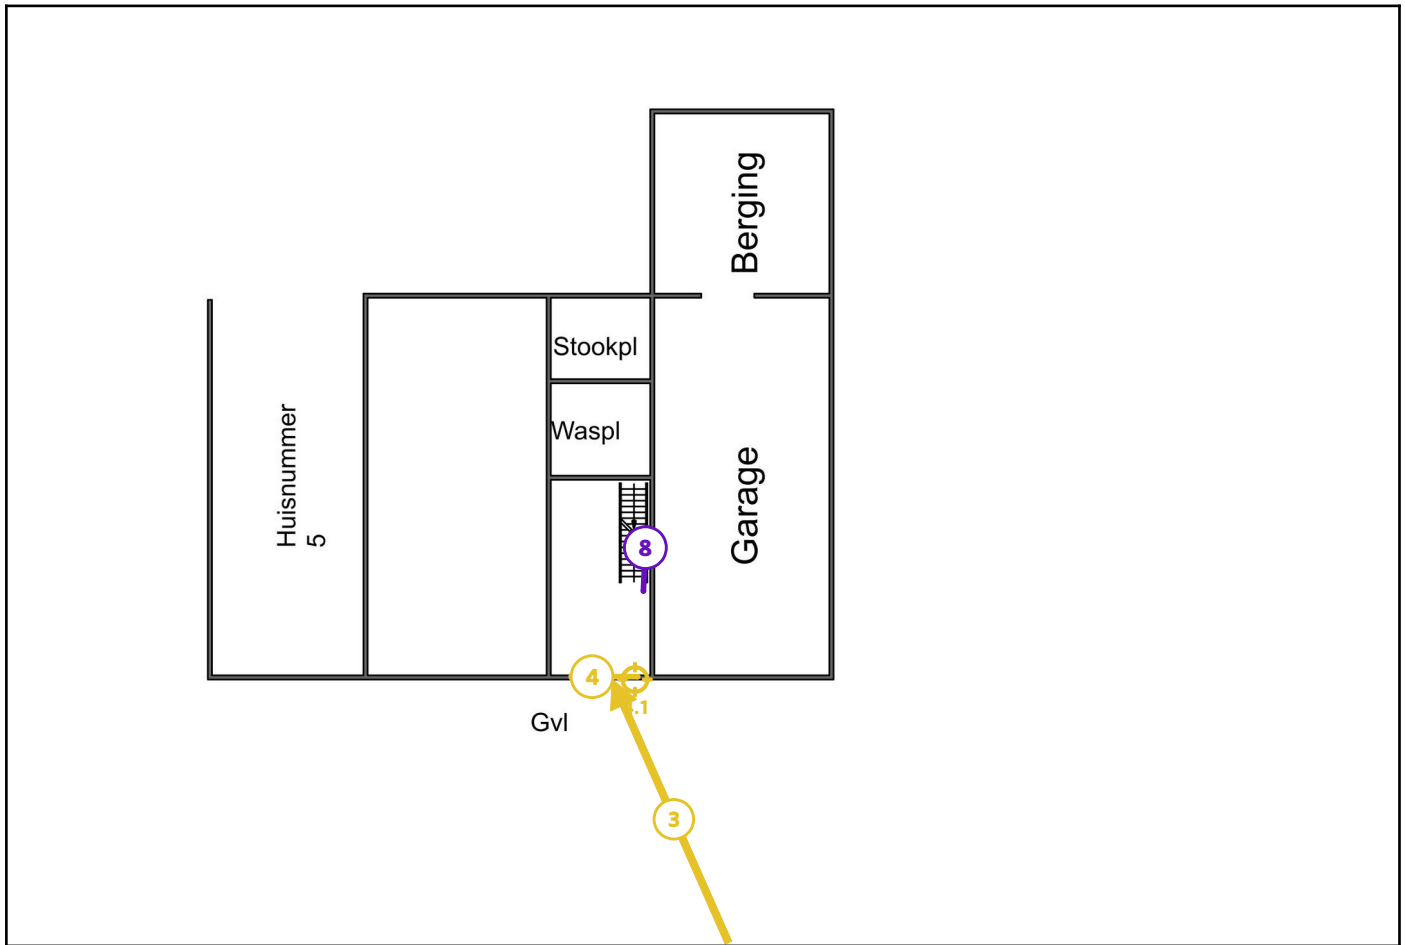
Plan 1.7: Schema gvl

Beschrijving	Type	Actie
3. Schrijnwerk: Afkitting tussen glas en profiel	Asbestmateriaal	Zorgvuldig beheren
4. Schrijnwerk: Afkitting tussen gevel en profiel.	Asbestmateriaal	Zorgvuldig beheren
4.1 Code: 802	Puntmonster	-
8. Kolomradiatoren / Plaatradiatoren	Advies	-

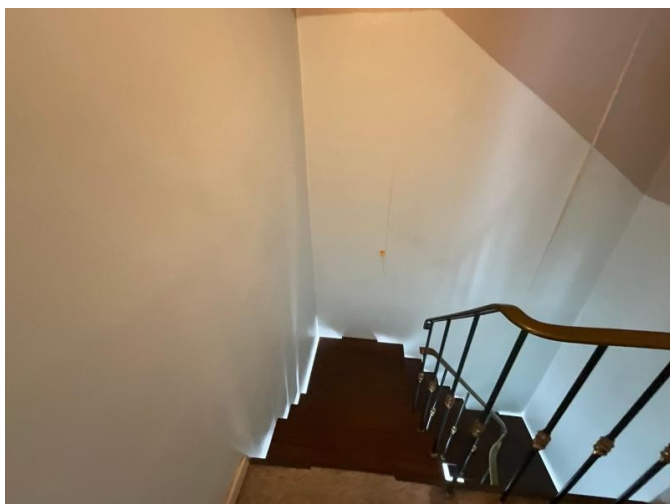
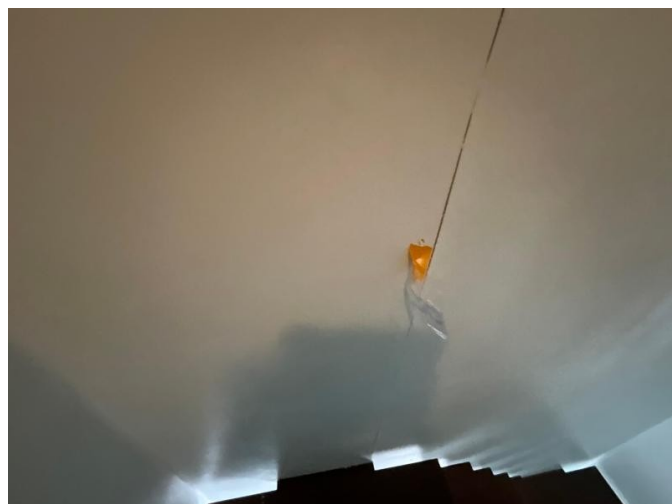
Het asbestmateriaal valt onder de mijlpaal van 2034.

Eindbeoordeling materiaalrisico	Verhoogd materiaalrisico en/of verhoogde kans op vezelvrijgave
---------------------------------	--

Gebondenheid	Categorie 2: niet-hechtgebonden met matrix
Asbestsoort (vezeltype)	Alleen chrysotiel aanwezig
Asbestconcentratie	Laag (< 50%)
Afschermingsgraad van het gehele materiaal	Geheel of deels vrij aan binnenluchtstromen
Toestand van het materiaal	Licht beschadigd, licht verweerd. Intacte calciumsilicaatplaat of materiaal met categorie 3-gebondenheid

#	Type	Referentie	Resultaat
1.1	Mengmonster	101-G	Chrysotiel
1.2	Mengmonster	101-T	Chrysotiel

Beschrijving	Wanden: pleisterwerk.
Omgeving	Binnen
Primaire drager	Binnenwand
Asbestmateriaal	In-situ afwerkingslagen - Pleisterwerk (wand, plafond, ...)
Bindmiddel van asbestmateriaal	Gips - kalk
Gebondenheid op basis van bindmiddel	Niet-hechtgebonden
Hoeveelheid (oppervlakte - dikte - aantal)	<ul style="list-style-type: none">• 60,00 m² - 1,00 cm - 1 stuk
Totaal volume	0,60 m ³
Eenvoudig bereikbaar	Ja
Bevestigingswijze	<ul style="list-style-type: none">• Verlijmd, ingegoten, versmeerd
Identificatiemethode	Een monstername door de asbestdeskundige met laboanalyse door een asbestlabo.
Destructieve handeling voor identificatie	Nee
Opmerking	De hoeveelheid is een benadering op basis van opmetingen ter plaatse. Hieraan kunnen evenwel geen rechten worden ontleend.

- Zorg voor een veilig beheer. Vermijd het beschadigen van het asbestmateriaal. Controleer de toestand jaarlijks op wijzigingen.
- Voer bijkomende staalname(s) uit.

- Hermetische zone (erkend asbestverwijderaar)
Deze werken mogen enkel worden uitgevoerd door een erkende asbestverwijderaar.

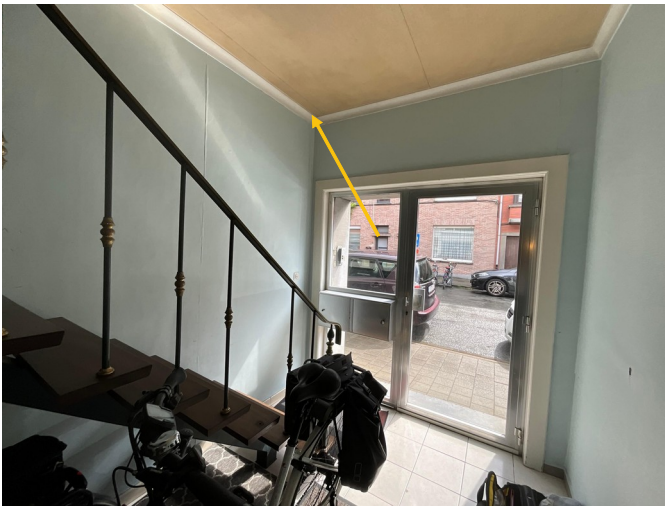
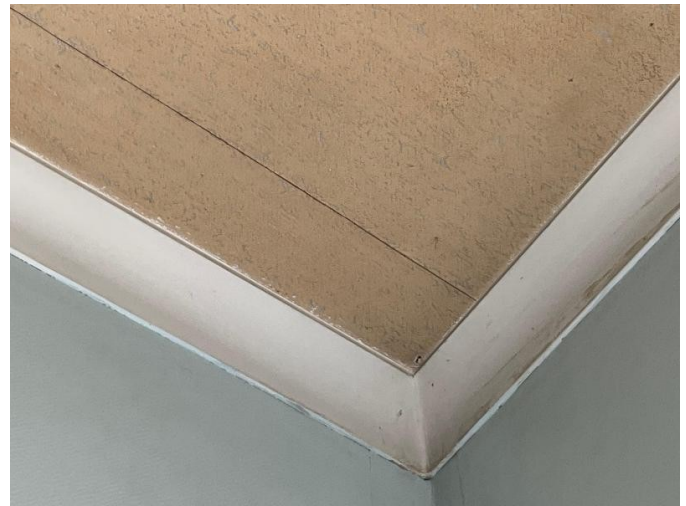
Het asbestmateriaal valt onder de mijlpaal van 2034.

Eindbeoordeling materiaalrisico	Verhoogd materiaalrisico en/of verhoogde kans op vezelvrijgave
---------------------------------	--

Gebondenheid	Categorie 2: niet-hechtgebonden met matrix
Asbestsoort (vezeltype)	Alleen chrysotiel aanwezig
Asbestconcentratie	Laag (< 50%)
Afschermingsgraad van het gehele materiaal	Geheel of deels vrij aan binnenluchtstromen
Toestand van het materiaal	Licht beschadigd, licht verweerd. Intacte calciumsilicaatplaat of materiaal met categorie 3-gebondenheid

#	Type	Referentie	Resultaat
2.1	Mengmonster	201-G	Chrysotiel

Beschrijving	Plafonds: pleisterwerk
Omgeving	Binnen
Primaire drager	Plafond
Asbestmateriaal	In-situ afwerkingslagen - Pleisterwerk (wand, plafond, ...)
Bindmiddel van asbestmateriaal	Gips - kalk
Gebondenheid op basis van bindmiddel	Niet-hechtgebonden
Hoeveelheid (oppervlakte - dikte - aantal)	<ul style="list-style-type: none">• 20,00 m² - 1,00 cm - 1 stuk
Totaal volume	0,20 m ³
Eenvoudig bereikbaar	Ja
Bevestigingswijze	<ul style="list-style-type: none">• Verlijmd, ingegoten, versmeerd
Identificatiemethode	Een monstername door de asbestdeskundige met laboanalyse door een asbestlabo.
Destructieve handeling voor identificatie	Nee
Opmerking	De hoeveelheid is een benadering op basis van opmetingen ter plaatse. Hieraan kunnen evenwel geen rechten worden ontleend.

- Zorg voor een veilig beheer. Vermijd het beschadigen van het asbestmateriaal. Controleer de toestand jaarlijks op wijzigingen.
- Voer bijkomende staalname(s) uit.

- Hermetische zone (erkend asbestverwijderaar)
Bepaalde risicovolle asbestmaterialen mogen enkel door erkende asbestverwijderaars verwijderd worden via de techniek hermetische zone of met de couveusezakmethode. De ondernemingen in de onderstaande link zijn erkend voor het uitvoeren van asbestverwijdering zowel met eenvoudige handelingen als volgens de hermetisch afgesloten zone, tenzij anders vermeld. Zij volgen daarbij strikte veiligheidsprocedures en gebruiken gespecialiseerd materieel: <https://werk.belgie.be/nl/erkenningen/erkenning-asbest-bedrijven-erkend-voor-afbraak-verwijderingswerken>

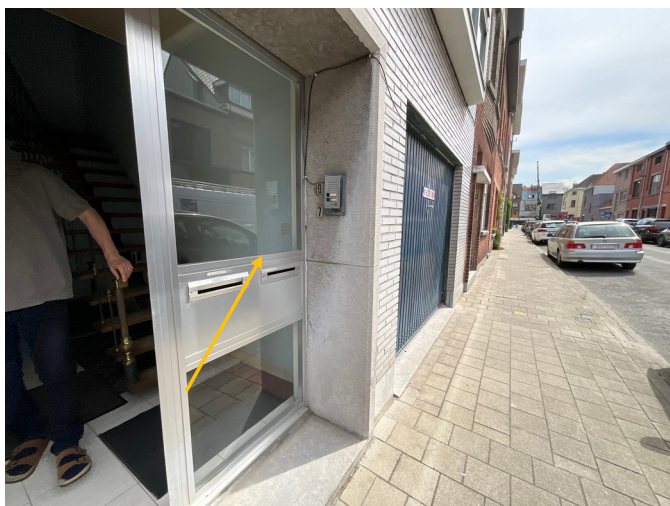
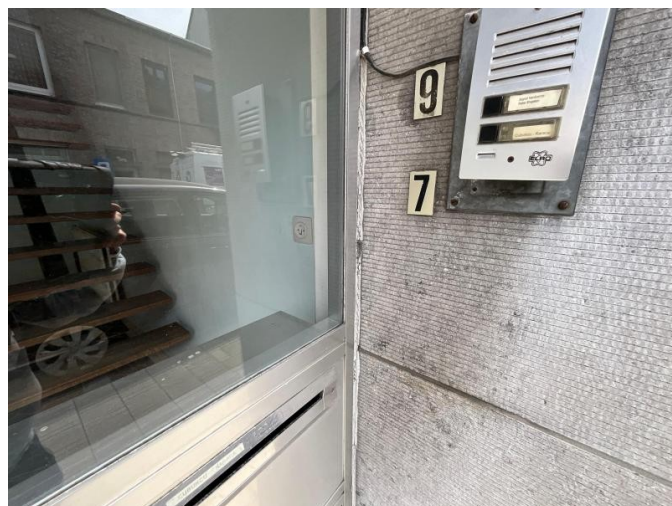
Het asbestmateriaal valt onder de mijlpaal van 2040.

Eindbeoordeling materiaalrisico	Laag materiaalrisico en/of verlaagde kans op vezelvrijgave
---------------------------------	--

Gebondenheid	Categorie 1: hechtgebonden in oorsprong
Asbestsoort (vezeltype)	Alleen chrysotiel aanwezig
Asbestconcentratie	Laag (< 50%)
Afschermingsgraad van het gehele materiaal	Geheel of deels vrij aan de buitenlucht, maar geen contact met binnenlucht
Toestand van het materiaal	Licht beschadigd, licht verweerd. Intacte calciumsilicaatplaat of materiaal met categorie 3-gebondenheid

Beschrijving	Schrijnwerk: Afkitting tussen glas en profiel
Omgeving	Buiten
Primaire drager	Wandopening verticaal (raam, deur, ...)
Asbestmateriaal	In-situ afwerkingslagen - Pasta, stopverf, voegsel, stopsel, vulsel, mastiek, kitten, ...
Bindmiddel van asbestmateriaal	Kitten, mastiek, pasta
Gebondenheid op basis van bindmiddel	Hecht
Hoeveelheid (gewicht - aantal)	<ul style="list-style-type: none">• 5,00 kg - 1 stuk
Totaal gewicht	5,00 kg
Eenvoudig bereikbaar	Ja
Bevestigingswijze	<ul style="list-style-type: none">• Verlijmd, ingegoten, versmeerd
Identificatiemethode	De asbestdeskundige gebruikt een bestaande laboanalyse als bewijsdocument met bevestiging door vaststelling en expertise.
Destructieve handeling voor identificatie	Nee
Opmerking	De hoeveelheid is een theoretische benadering.

- Zorg voor een veilig beheer. Vermijd het beschadigen van het asbestmateriaal. Controleer de toestand jaarlijks op wijzigingen.
- Voer bijkomende staalname(s) uit.

- Eenvoudige handelingen: mag via doe-het-zelf of door werknemer(s) met opleidingsattest eenvoudige handelingen
Indien u dit als doe-het-zelver wenst te verwijderen dient u de nodige voorzorgsmaatregelen te nemen:
Informeer u op voorhand bij uw plaatselijk recyclagepark welke maatregelen u kunt treffen voor een veilig transport en afgave of ophaling van de asbesttoepassing. De meeste recyclageparken hebben specifieke zakken en beschermkledij ter beschikking.

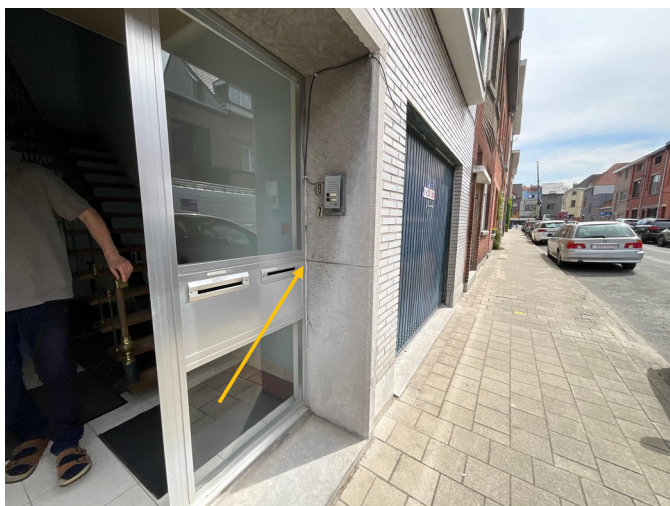
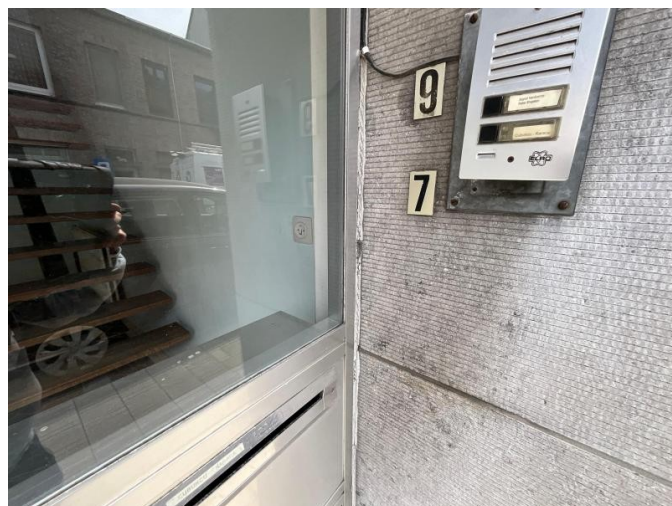
Het asbestmateriaal valt onder de mijlpaal van 2040.

Eindbeoordeling materiaalrisico	Laag materiaalrisico en/of verlaagde kans op vezelvrijgave
---------------------------------	--

Gebondenheid	Categorie 1: hechtgebonden in oorsprong
Asbestsoort (vezeltype)	Alleen chrysotiel aanwezig
Asbestconcentratie	Laag (< 50%)
Afschermingsgraad van het gehele materiaal	Geheel of deels vrij aan de buitenlucht, maar geen contact met binnenlucht
Toestand van het materiaal	Licht beschadigd, licht verweerd. Intacte calciumsilicaatplaat of materiaal met categorie 3-gebondenheid

#	Type	Referentie	Resultaat
4.1	Puntmonster	802	Chrysotiel

Beschrijving	Schrijnwerk: Afkitting tussen gevel en profiel.
Omgeving	Buiten
Primaire drager	Wandopening verticaal (raam, deur, ...)
Asbestmateriaal	In-situ afwerkingslagen - Pasta, stopverf, voegsel, stopsel, vulsel, mastiek, kitten, ...
Bindmiddel van asbestmateriaal	Kitten, mastiek, pasta
Gebondenheid op basis van bindmiddel	Hecht
Hoeveelheid (gewicht - aantal)	<ul style="list-style-type: none">• 5,00 kg - 1 stuk
Totaal gewicht	5,00 kg
Eenvoudig bereikbaar	Ja
Bevestigingswijze	<ul style="list-style-type: none">• Verlijmd, ingegoten, versmeerd
Identificatiemethode	Een monstername door de asbestdeskundige met laboanalyse door een asbestlabo.
Destructieve handeling voor identificatie	Nee
Opmerking	Het gewicht is een theoretische benadering.

- Zorg voor een veilig beheer. Vermijd het beschadigen van het asbestmateriaal. Controleer de toestand jaarlijks op wijzigingen.
- Voer bijkomende staalname(s) uit.

- Eenvoudige handelingen: mag via doe-het-zelf of door werknemer(s) met opleidingsattest eenvoudige handelingen
Indien u dit als doe-het-zelver wenst te verwijderen dient u de nodige voorzorgsmaatregelen te nemen:
Informeert u op voorhand bij uw plaatselijk recyclagepark welke maatregelen u kunt treffen voor een veilig transport en afgave of ophaling van de asbesttoepassing. De meeste recyclageparken hebben specifieke zakken en beschermkledij ter beschikking.

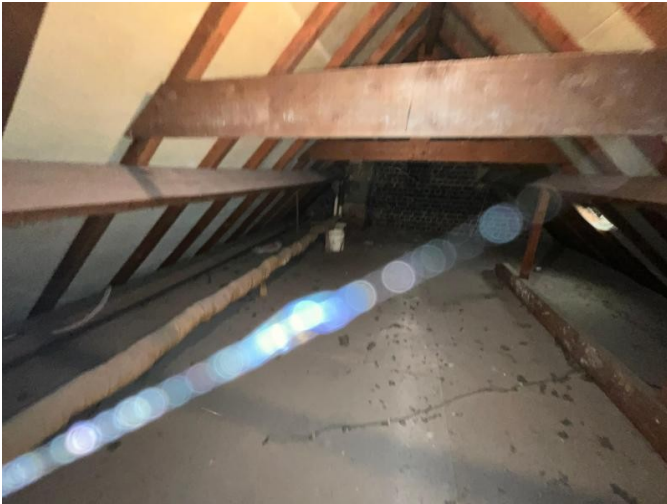
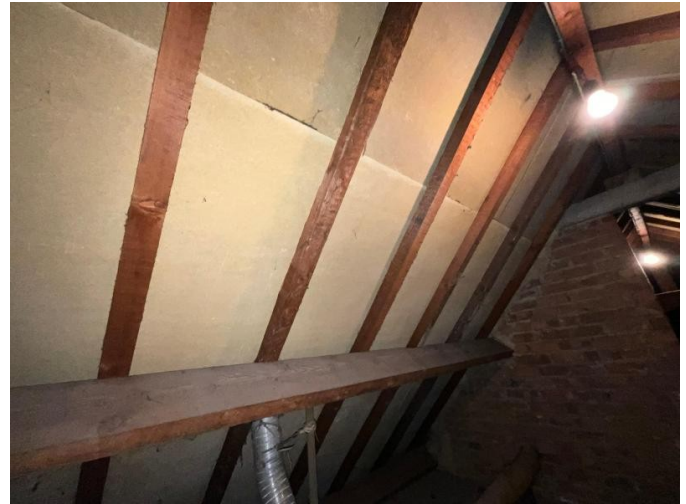
Het asbestmateriaal valt onder de mijlpaal van 2040.

De vaststelling dat deze toepassing asbesthoudend is, is gebaseerd op een plaatselijk monster, welke door een erkend labo werd geanalyseerd. Dit geeft slechts een indicatie van de algemene asbesthoudende toestand. Bij sloop of grondige werken en bij het (plaatselijk) verwijderen van het onderdak wordt aangeraden steeds bijkomende stalen af te nemen van elke dakdeel, dit om onnodige kosten van sanering door te voeren.

Eindbeoordeling materiaalrisico	Laag materiaalrisico en/of verlaagde kans op vezelvrijgave
---------------------------------	--

Gebondenheid	Categorie 1: hechtgebonden in oorsprong
Asbestsoort (vezeltype)	Alleen chrysotiel aanwezig
Asbestconcentratie	Laag (< 50%)
Afschermingsgraad van het gehele materiaal	Geheel of deels vrij aan de binnenlucht, maar geen contact met binnenluchtstromen
Toestand van het materiaal	Licht beschadigd, licht verweerd. Intacte calciumsilicaatplaat of materiaal met categorie 3-gebondenheid

Beschrijving	Onderdak
Omgeving	Binnen
Primaire drager	Schuin dak
Asbestmateriaal	Plaat, paneel, tablet - Type Menuiserite
Bindmiddel van asbestmateriaal	Cement
Gebondenheid op basis van bindmiddel	Hecht
Hoeveelheid (oppervlakte - dikte - aantal)	<ul style="list-style-type: none"> • 200,00 m² - 0,50 cm - 1 stuk
Totaal volume	1,00 m ³
Eenvoudig bereikbaar	<p>Nee</p> <ul style="list-style-type: none"> • Het asbestmateriaal is bedekt (uitgezonderd laag verf, coating, behang, kunststof, textiel) en het wegnemen van het bedekkende materiaal kan niet zonder het bedekkende materiaal te beschadigen.
Bevestigingswijze	<ul style="list-style-type: none"> • Genageld, geniet
Identificatiemethode	De asbestdeskundige gebruikt een bestaande laboanalyse als bewijsdocument met bevestiging door vaststelling en expertise.
Destructieve handeling voor identificatie	Nee
Opmerking	<p>De hoeveelheden zijn een benadering op basis van opmetingen ter plaatse.</p> <p>In geval het staal negatief is: De vaststelling dat het onderdak asbestveilig is, is gebaseerd op één puntstaal, welke door een erkend labo werd geanalyseerd. Daardoor geeft dit vooral een indicatie van de algemene asbestvrije toestand. Zo kan het voorkomen dat het dakvlakraam langswaar er een staal werd genomen later werd geplaatst, waarbij het onderdak rond het dakvlakraam mogelijks werd vervangen. Verderop kan dan wel een asbestverdacht onderdak liggen, dat de asbestdeskundige niet kan vaststellen. Anderzijds kan de achterkant van een dak asbestvrij zijn, terwijl de voorkant niet werd vervangen. Bij sloop of grondige werken en bij het (plaatselijk) verwijderen van het dak wordt aangeraden steeds bijkomende stalen te nemen van elk onderdeel.</p>

- Zorg voor een veilig beheer en verwijder dit asbestmateriaal wanneer het bij werken eenvoudig bereikbaar wordt. Controleer de toestand jaarlijks op wijzigingen.
- Voer bijkomende staalname(s) uit.

- Eenvoudige handelingen: mag via doe-het-zelf of door werknemer(s) met opleidingsattest eenvoudige handelingen
Indien u dit als doe-het-zelver wenst te verwijderen dient u de nodige voorzorgsmaatregelen te nemen:
Informeer u op voorhand bij uw plaatselijk recyclagepark welke maatregelen u kunt treffen voor een veilig transport en afgave of ophaling van de asbesttoepassing. De meeste recyclageparken hebben specifieke zakken en beschermkledij ter beschikking.

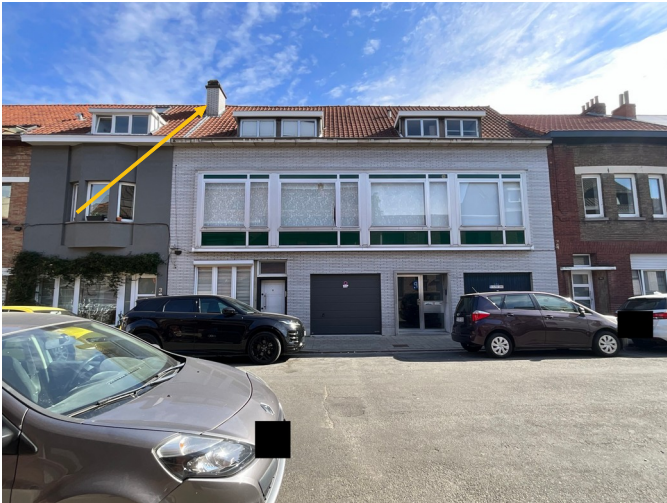
Tijdelijke beperking

Reden: Het te onderzoeken materiaal situeert zich hoger dan 3,50 m te rekenen vanaf een veilige ondergrond

Uitleg van de asbestdeskundige: In de rookgaskanalen kunnen asbesthoudende stoepassingen verwerkt zijn. Dit kan echter niet worden geïnspecteerd. Bij sanering of renovatie wordt aangeraden om bij vaststelling dat er schouwpijpen zijn gebruikt, deze te laten onderzoeken op het al dan niet asbesthoudend karakter ervan.

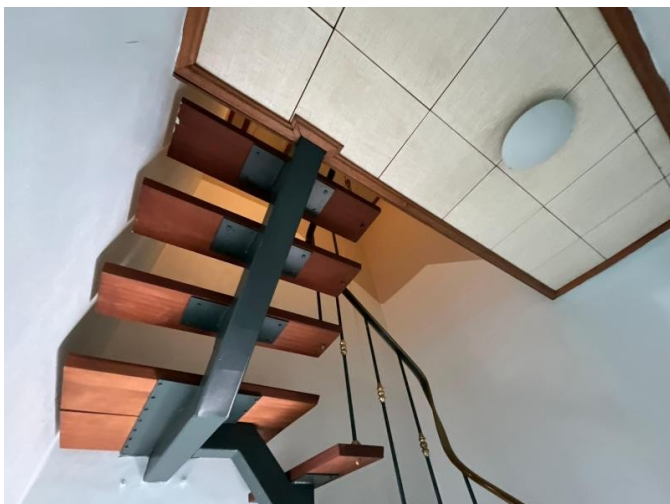
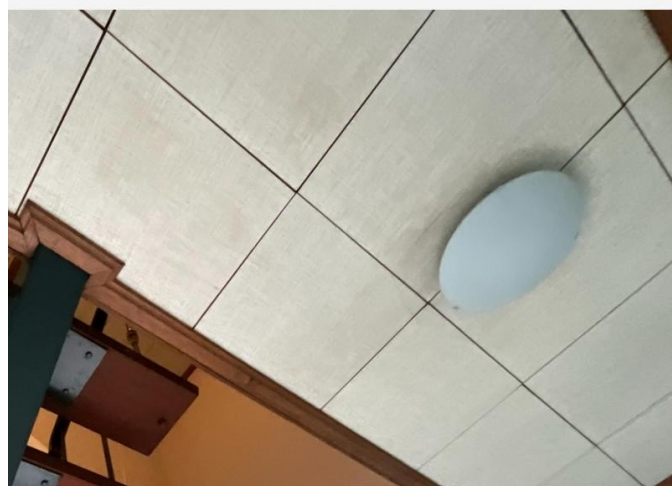
Verschillende plafonds bestaan uit beplating en/of lambriseringen welke niet-asbest-verdacht zijn. Binnen het kader van een niet-destructief onderzoek konden de achterliggende lagen niet worden geanalyseerd. Enkel door deze te verwijderen of door een destructief onderzoek kunnen de achterliggende lagen geanalyseerd worden. Bij vernieuwing van deze binnenschil wordt aanbevolen om nieuw monstername te laten nemen.

Basis voor advies	De asbestdeskundige beoordeelt het materiaal als niet-asbestverdacht.
Primaire drager	Plafond

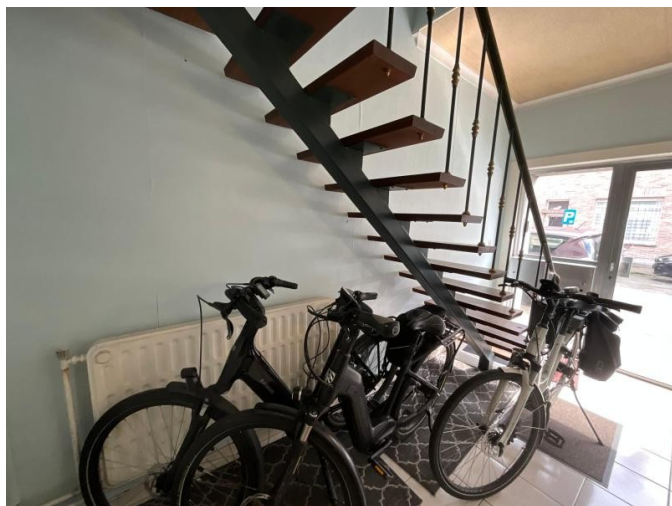
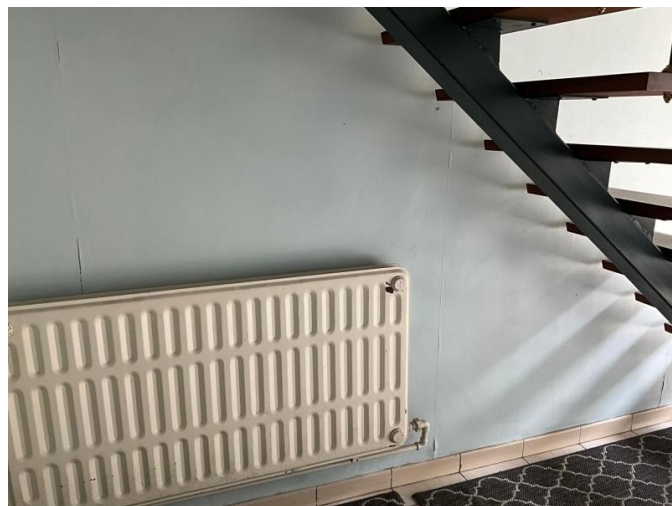
Deze radiatoren bestaan uit separate samengevoegde elementen. Tussen deze elementen kunnen asbesthoudende geperste dichtingsringen verwerkt zijn. Enkel bij ontmanteling van deze radiatoren is er risico op het vrijkomen van asbestvezels en desgevallend wordt advies gegeven om deze door een gespecialiseerde firma te laten onderzoeken voordat deze gerecycleerd worden. Indien deze radiatoren naar het containerpark worden gebracht, dienen ze in de asbesthoudende container te worden gedeponereerd.

Basis voor advies	Beoordeling op basis van expertise met een vaststelling door de asbestdeskundige.
Primaire drager	HVAC infrastructuur en uitrusting
(Asbest)materiaal	Pakking, dichting
Bindmiddel	Bitumen (roofing, teer, asfalt)
Gebondenheid bindmiddel	Hecht

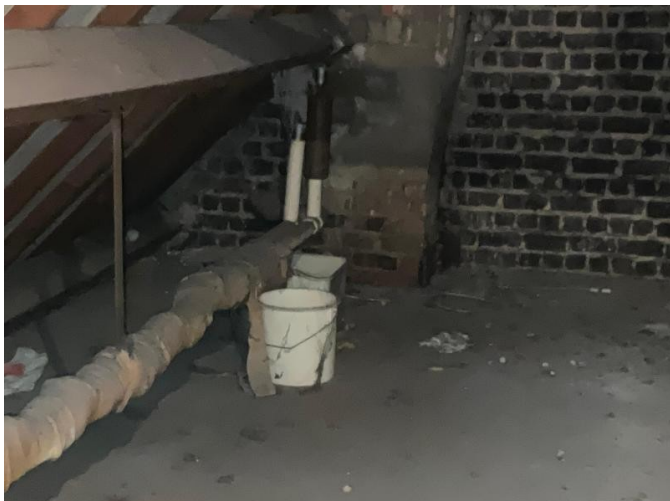
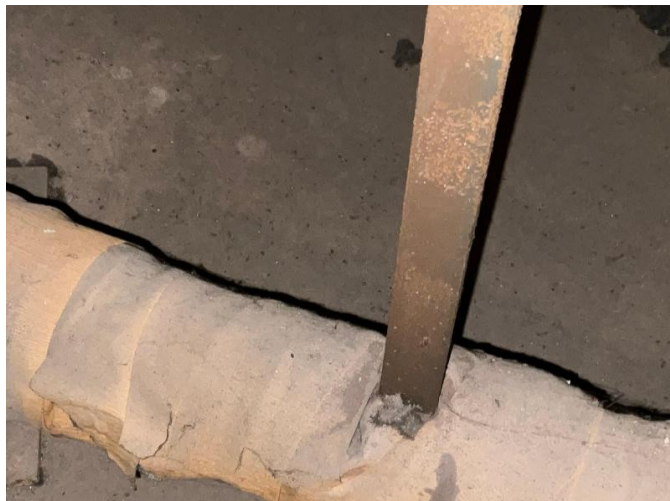
Fiche 9: Thermische isoaltie van chauffagebuizen: pleister.

Geen asbest

#	Type	Referentie	Resultaat
9.1	Mengmonster	404/B	Geen asbest
9.2	Mengmonster	404/R	Geen asbest

Beschrijving	Thermische isoaltie van chauffagebuizen: pleister.
Omgeving	Binnen
Primaire drager	Ruimteverwarming
Bindmiddel van materiaal	Gips - kalk
Gebondenheid op basis van bindmiddel	Niet-hechtgebonden
Hoeveelheid (lengte - omtrek - dikte - aantal)	<ul style="list-style-type: none">• 20,00 m - 25,00 cm - 2,00 cm - 1 stuk
Totaal volume	0,10 m ³
Identificatiemethode	Een monstername door de asbestdeskundige met laboanalyse door een asbestlabo.
Destructieve handeling voor identificatie	Nee
Opmerking	<p>De hoeveelheid is een benadering op basis van opmetingen ter plaatse. Hieraan kunnen evenwel geen rechten worden ontleend.</p> <p>404/R zijn de stalen genomen op rechte stukken.</p> <p>404/B zijn de stalen genomen op de bochten.</p>

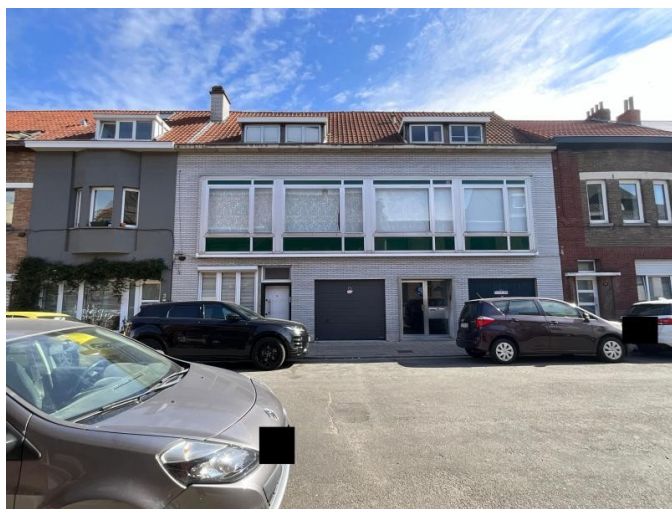
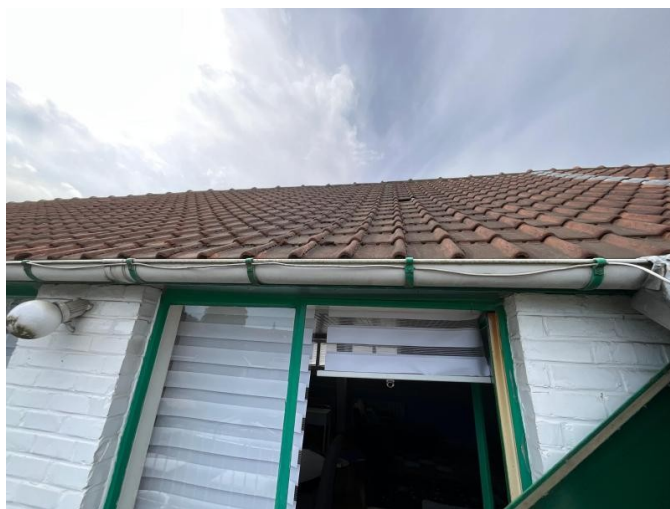
Beschrijving	Notitie	Terug te vinden op plannen
Fiche 10: Dakpannen	Het dak bestaat uit dakpannen.	Plan 1.10: Schema dakplan
