Asbestinventarisatetest

Henri Bouckaertstraat 7, 9050 Gent

Attestnummer : 20260522-000017.001

Uitgegeven op : 22.05.2026

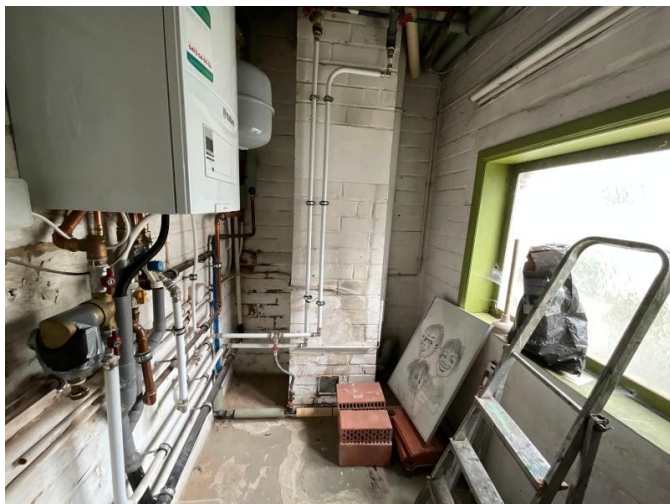
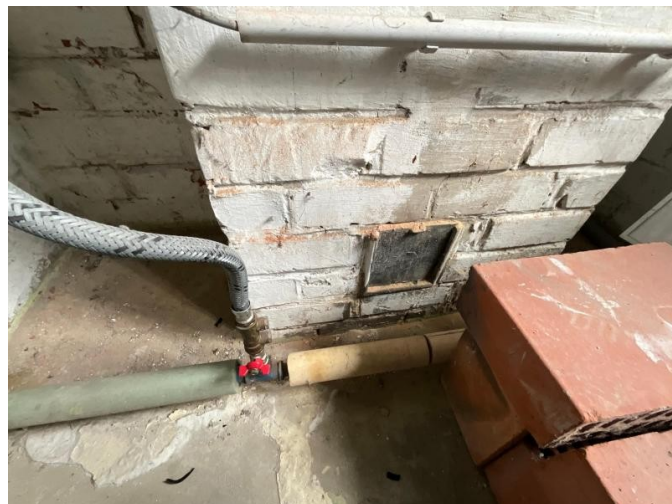
Eindbeoordeling materiaalrisico	Laag materiaalrisico en/of verlaagde kans op vezelvrijgave
---------------------------------	--

Gebondenheid	Categorie 1: hechtgebonden in oorsprong
Asbestsoort (vezeltype)	Crocidoliet aanwezig
Asbestconcentratie	Laag (< 50%)
Afschermingsgraad van het gehele materiaal	Geheel of deels vrij aan de binnenlucht, maar geen contact met binnenluchtstromen
Toestand van het materiaal	Onbeschadigd, niet verweerd

Beschrijving	Toepassing: Roetluikje aan schoorsteen.
Omgeving	Binnen
Primaire drager	Binnenwand
Asbestmateriaal	Brandwerende afsluiting (prefab geheel) - (vlinder)klep
Bindmiddel van asbestmateriaal	Cement
Gebondenheid op basis van bindmiddel	Hecht
Hoeveelheid (gewicht - aantal)	<ul style="list-style-type: none">• 1,00 kg - 1 stuk
Totaal gewicht	1,00 kg
Eenvoudig bereikbaar	Ja
Bevestigingswijze	<ul style="list-style-type: none">• Los (al dan niet bedekt)
Identificatiemethode	<p>De asbestdeskundige beoordeelt het materiaal als asbestverdacht en dus asbesthoudend, en dit zonder monstername.</p> <p>Motivatie: De monstername brengt andere schade aan dan schade die inherent is aan de monstername.</p>
Destructieve handeling voor identificatie	Nee
Opmerking	Het gewicht is een theoretische benadering.

- Zorg voor een veilig beheer. Vermijd het beschadigen van het asbestmateriaal. Controleer de toestand jaarlijks op wijzigingen.
- Voer bijkomende staalname(s) uit.

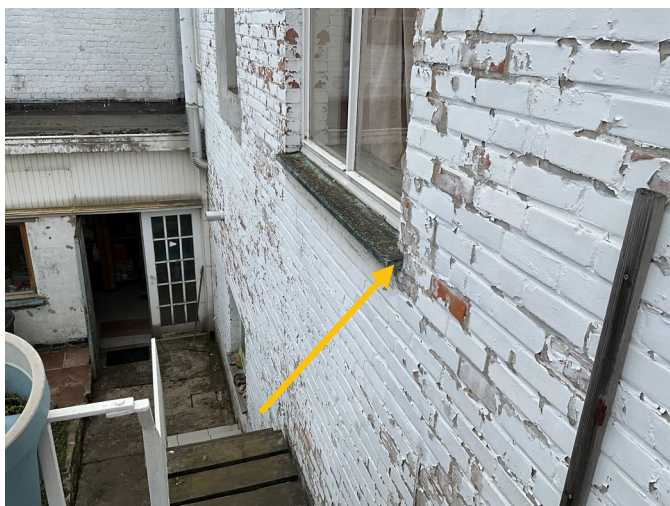
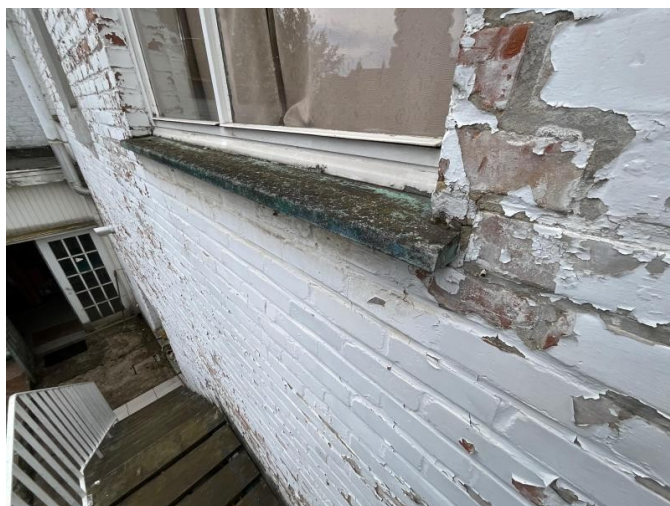
Eindbeoordeling materiaalrisico	Laag materiaalrisico en/of verlaagde kans op vezelvrijgave
---------------------------------	--

Gebondenheid	Categorie 1: hechtgebonden in oorsprong
Asbestsoort (vezeltype)	Alleen chrysotiel aanwezig
Asbestconcentratie	Laag (< 50%)
Afschermingsgraad van het gehele materiaal	Geheel of deels vrij aan de buitenlucht, maar geen contact met binnenlucht
Toestand van het materiaal	Licht beschadigd, licht verweerd. Intacte calciumsilicaatplaat of materiaal met categorie 3-gebondenheid

#	Type	Referentie	Resultaat
2.1	Puntmonster	804	Chrysotiel

Beschrijving	Schrijnwerk: Raamdorpels buiten
Omgeving	Buiten
Primaire drager	Wandopening verticaal (raam, deur, ...)
Asbestmateriaal	Plaat, paneel, tablet - Hol
Bindmiddel van asbestmateriaal	Cement
Gebondenheid op basis van bindmiddel	Hecht
Hoeveelheid (oppervlakte - dikte - aantal)	<ul style="list-style-type: none">• 6,00 m² - 3,00 cm - 1 stuk
Totaal volume	0,18 m ³
Eenvoudig bereikbaar	Ja
Bevestigingswijze	<ul style="list-style-type: none">• Geklemd• Verlijmd, ingegoten, versmeerd
Identificatiemethode	Een monstername door de asbestdeskundige met laboanalyse door een asbestlabo.
Destructieve handeling voor identificatie	Nee
Opmerking	De hoeveelheid is een benadering op basis van opmetingen ter plaatse. Hieraan kunnen evenwel geen rechten worden ontleend.

- Zorg voor een veilig beheer. Vermijd het beschadigen van het asbestmateriaal. Controleer de toestand jaarlijks op wijzigingen.
- Voer bijkomende staalname(s) uit.

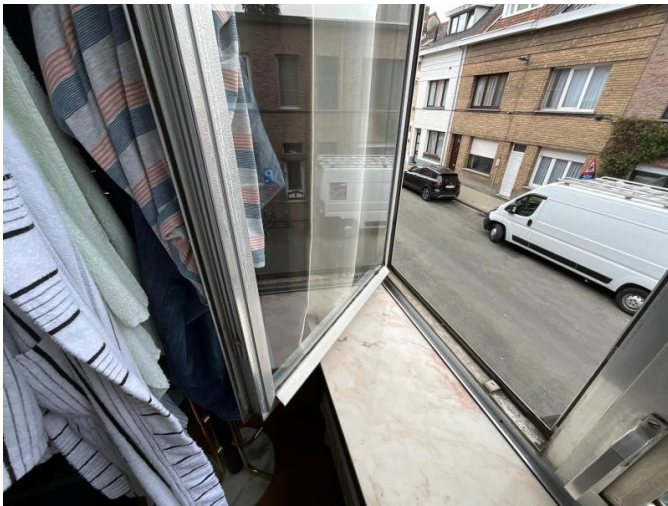
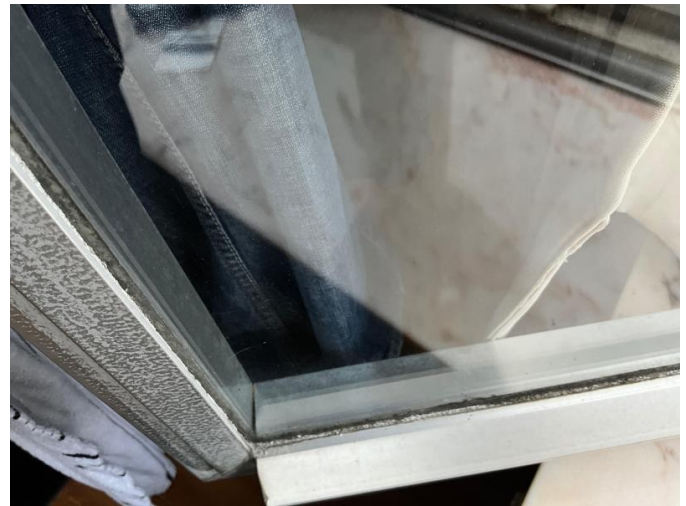
Eindbeoordeling materiaalrisico	Laag materiaalrisico en/of verlaagde kans op vezelvrijgave
---------------------------------	--

Gebondenheid	Categorie 1: hechtgebonden in oorsprong
Asbestsoort (vezeltype)	Alleen chrysotiel aanwezig
Asbestconcentratie	Laag (< 50%)
Afschermingsgraad van het gehele materiaal	Geheel of deels vrij aan de buitenlucht, maar geen contact met binnenlucht
Toestand van het materiaal	Licht beschadigd, licht verweerd. Intacte calciumsilicaatplaat of materiaal met categorie 3-gebondenheid

#	Type	Referentie	Resultaat
3.1	Puntmonster	803	Chrysotiel

Beschrijving	Schrijnwerk: Afkitting tussen glas en profiel
Omgeving	Buiten
Primaire drager	Wandopening verticaal (raam, deur, ...)
Asbestmateriaal	In-situ afwerkingslagen - Pasta, stopverf, voegsel, stopsel, vulsel, mastiek, kitten, ...
Bindmiddel van asbestmateriaal	Kitten, mastiek, pasta
Gebondenheid op basis van bindmiddel	Hecht
Hoeveelheid (gewicht - aantal)	<ul style="list-style-type: none">• 5,00 kg - 1 stuk
Totaal gewicht	5,00 kg
Eenvoudig bereikbaar	Ja
Bevestigingswijze	<ul style="list-style-type: none">• Verlijmd, ingegoten, versmeerd
Identificatiemethode	Een monstername door de asbestdeskundige met laboanalyse door een asbestlabo.
Destructieve handeling voor identificatie	Nee
Opmerking	De hoeveelheid is een theoretische benadering.

- Zorg voor een veilig beheer. Vermijd het beschadigen van het asbestmateriaal. Controleer de toestand jaarlijks op wijzigingen.
- Voer bijkomende staalname(s) uit.

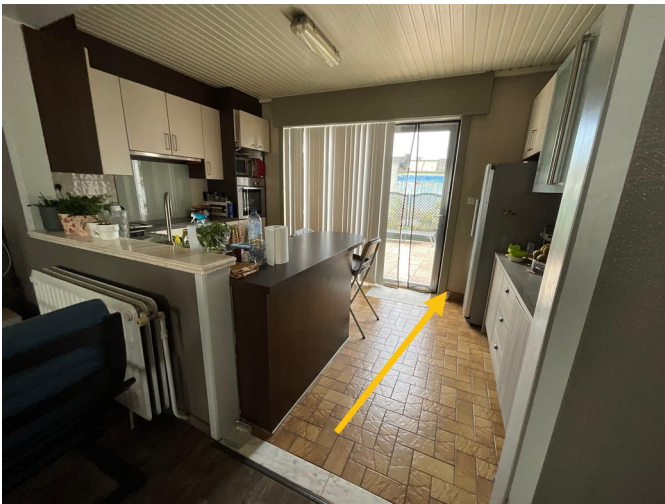
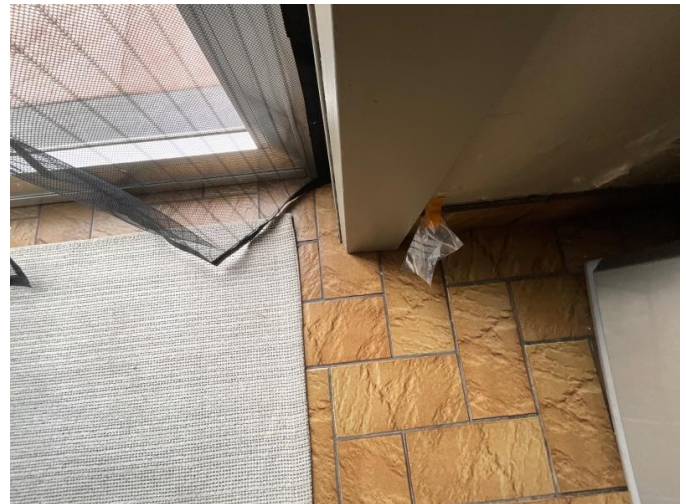
Eindbeoordeling materiaalrisico	Laag materiaalrisico en/of verlaagde kans op vezelvrijgave
---------------------------------	--

Gebondenheid	Categorie 2: niet-hechtgebonden met matrix
Asbestsoort (vezeltype)	Alleen chrysotiel aanwezig
Asbestconcentratie	Laag (< 50%)
Afschermingsgraad van het gehele materiaal	Geheel of deels vrij aan binnenluchtstromen
Toestand van het materiaal	Onbeschadigd, niet verweerd

#	Type	Referentie	Resultaat
4.1	Mengmonster	101	Chrysotiel

Beschrijving	Wanden: pleisterwerk.
Omgeving	Binnen
Primaire drager	Binnenwand
Asbestmateriaal	In-situ afwerkingslagen - Pleisterwerk (wand, plafond, ...)
Bindmiddel van asbestmateriaal	Gips - kalk
Gebondenheid op basis van bindmiddel	Niet-hechtgebonden
Hoeveelheid (oppervlakte - dikte - aantal)	<ul style="list-style-type: none">• 250,00 m² - 1,00 cm - 1 stuk
Totaal volume	2,50 m ³
Eenvoudig bereikbaar	Ja
Bevestigingswijze	<ul style="list-style-type: none">• Verlijmd, ingegoten, versmeerd
Identificatiemethode	Een monstername door de asbestdeskundige met laboanalyse door een asbestlabo.
Destructieve handeling voor identificatie	Nee
Opmerking	De hoeveelheid is een benadering op basis van opmetingen ter plaatse. Hieraan kunnen evenwel geen rechten worden ontleend.

- Zorg voor een veilig beheer. Vermijd het beschadigen van het asbestmateriaal. Controleer de toestand jaarlijks op wijzigingen.
- Voer bijkomende staalname(s) uit.

- Hermetische zone (erkend asbestverwijderaar)
Deze werken mogen enkel worden uitgevoerd door een erkende asbestverwijderaar.

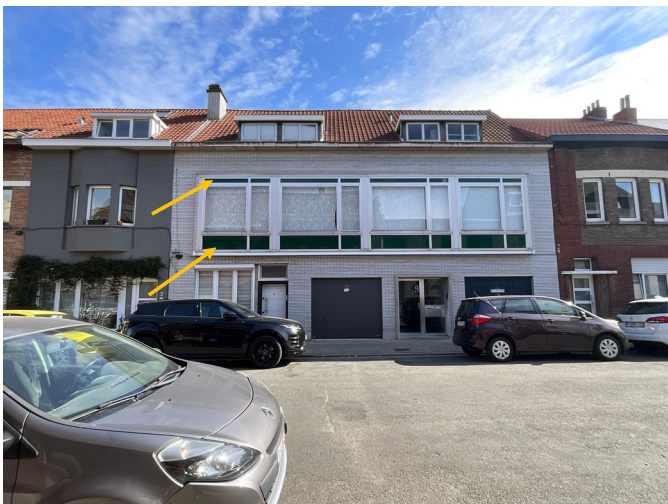
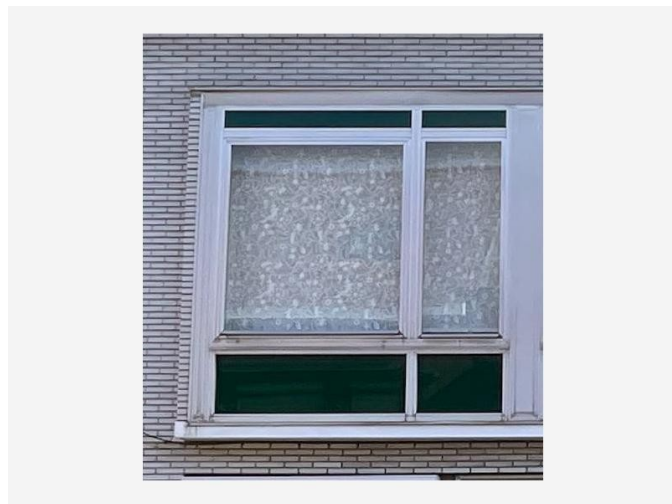
Eindbeoordeling materiaalrisico	Laag materiaalrisico en/of verlaagde kans op vezelvrijgave
---------------------------------	--

Beschrijving	Schrijnwerk: Glasal beplating exterieur.
Omgeving	Buiten
Primaire drager	Wand buitenschil
Asbestmateriaal	Plaat, paneel, tablet - Geëmailleerd, type Glasal
Bindmiddel van asbestmateriaal	Cement
Gebondenheid op basis van bindmiddel	Hecht
Hoeveelheid (oppervlakte - dikte - aantal)	• 4,00 m ² - 0,50 cm - 1 stuk
Totaal volume	0,02 m ³
Eenvoudig bereikbaar	Ja
Bevestigingswijze	• Geklemd
Identificatiemethode	<p>De asbestdeskundige beoordeelt het materiaal als asbestverdacht en dus asbesthoudend, en dit zonder monstername.</p> <p>Motivatie: De monstername brengt andere schade aan dan schade die inherent is aan de monstername.</p>
Destructieve handeling voor identificatie	Nee
Opmerking	De hoeveelheid is een benadering op basis van opmetingen ter plaatse. Hieraan kunnen evenwel geen rechten worden ontleend.

- Zorg voor een veilig beheer. Vermijd het beschadigen van het asbestmateriaal. Controleer de toestand jaarlijks op wijzigingen.
- Voer bijkomende staalname(s) uit.

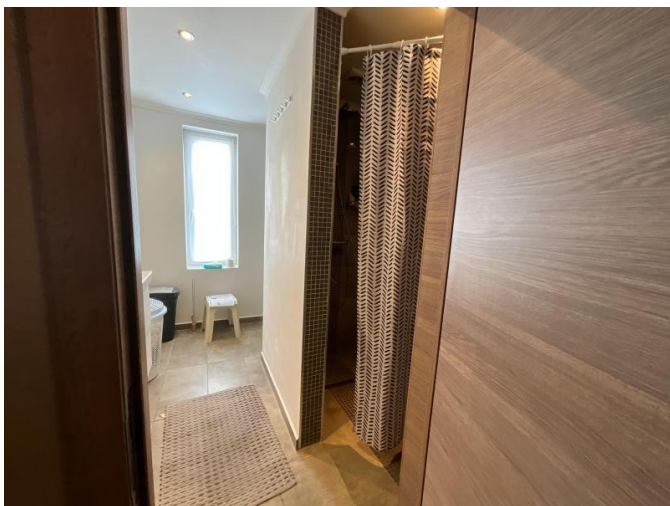
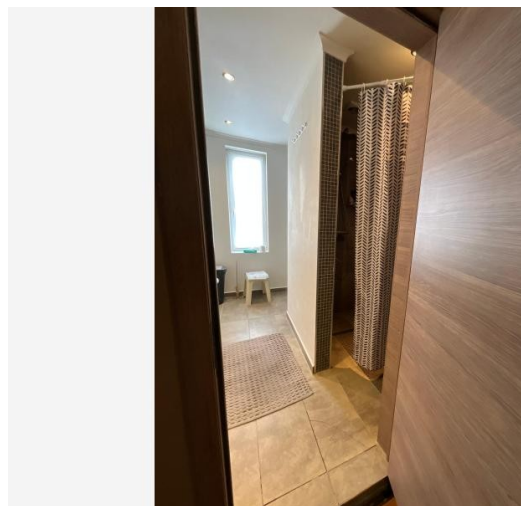
Informatie over een niet-asbestverdacht materiaal

Basis voor advies	De asbestdeskundige beoordeelt het materiaal als niet-asbestverdacht.
Primaire drager	Plafond

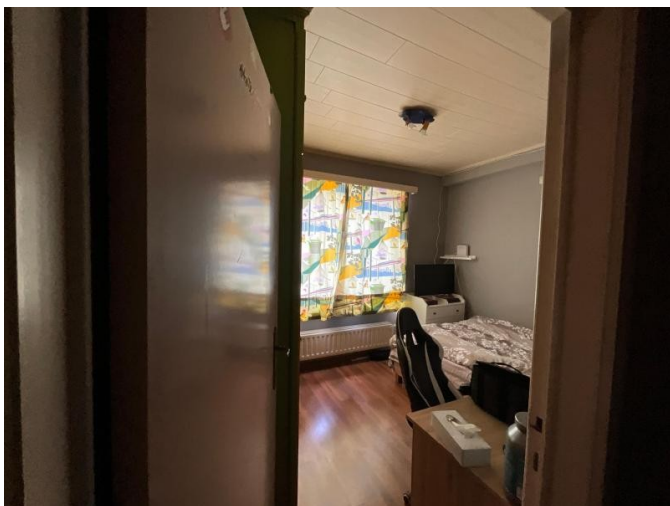
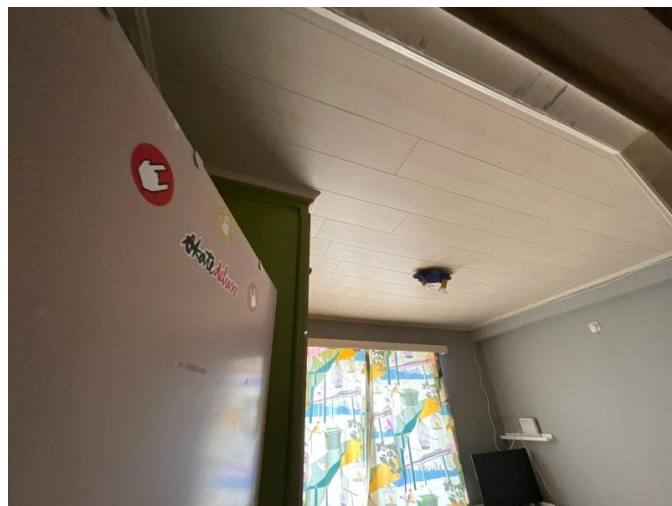
Informatie over een niet-asbestverdacht materiaal

Basis voor advies	De asbestdeskundige beoordeelt het materiaal als niet-asbestverdacht.
Primaire drager	Plafond

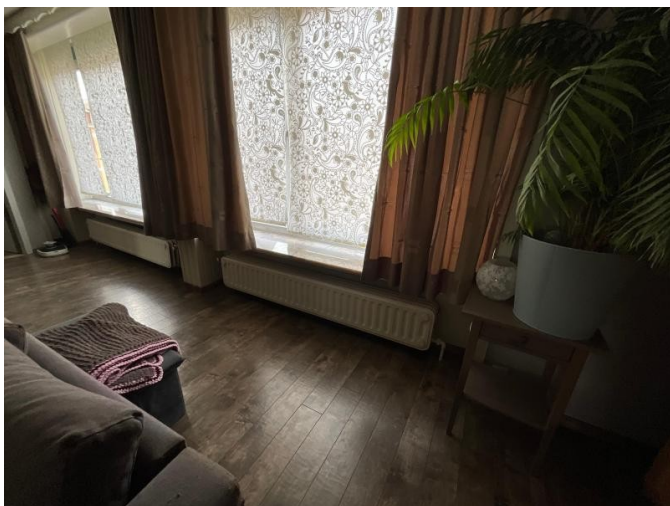
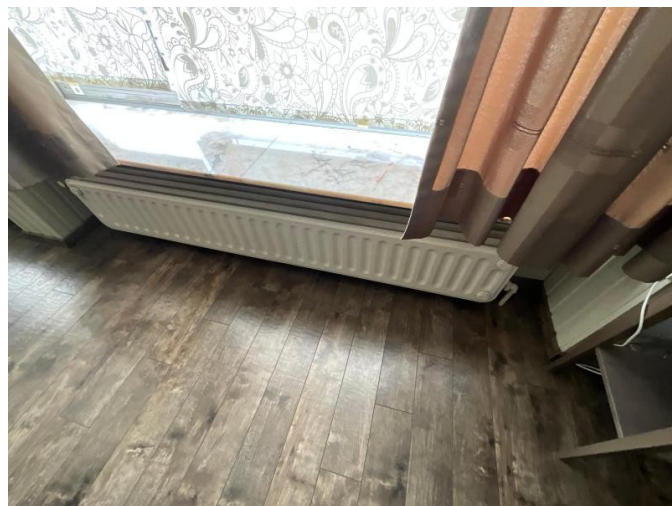
Informatie over een materiaal dat de asbestdeskundige niet kan waarnemen of vaststellen

Basis voor advies	Beoordeling op basis van expertise met een vaststelling door de asbestdeskundige.
Primaire drager	HVAC infrastructuur en uitrusting
(Asbest)materiaal	Pakking, dichting
Bindmiddel	Bitumen (roofing, teer, asfalt)
Gebondenheid bindmiddel	Hecht

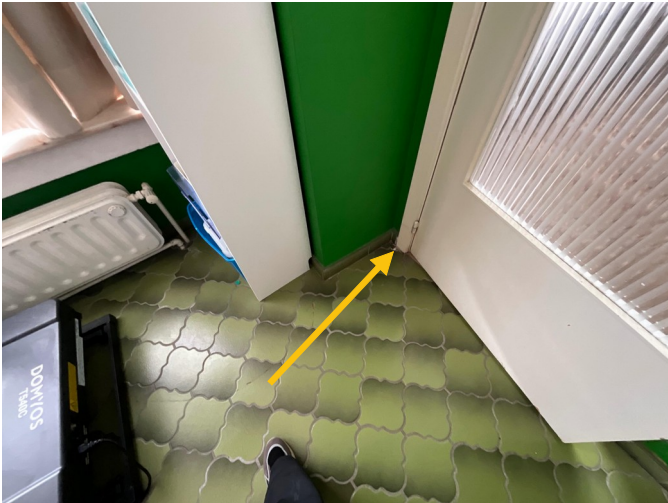
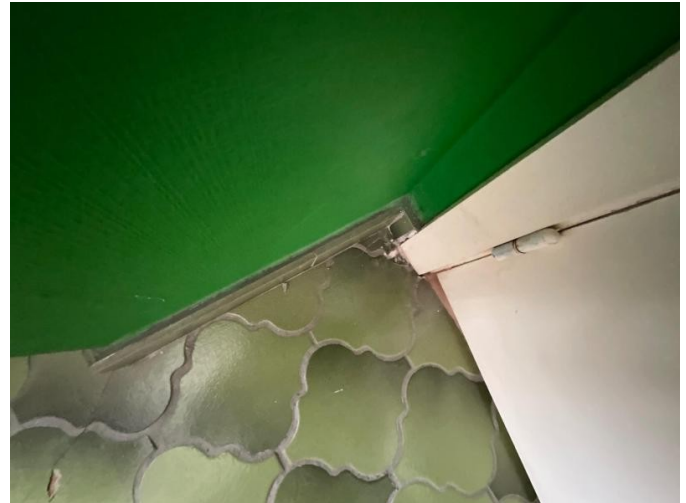
Fiche 13: Vloer buro

Geen asbest

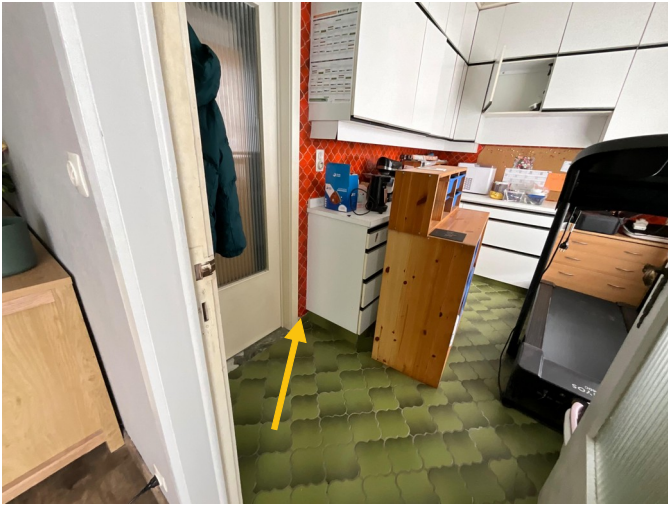
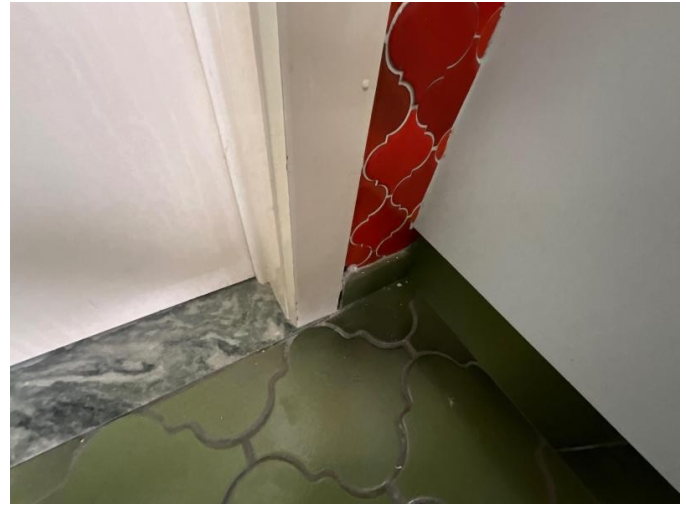
Fiche 14: Faience

Geen asbest

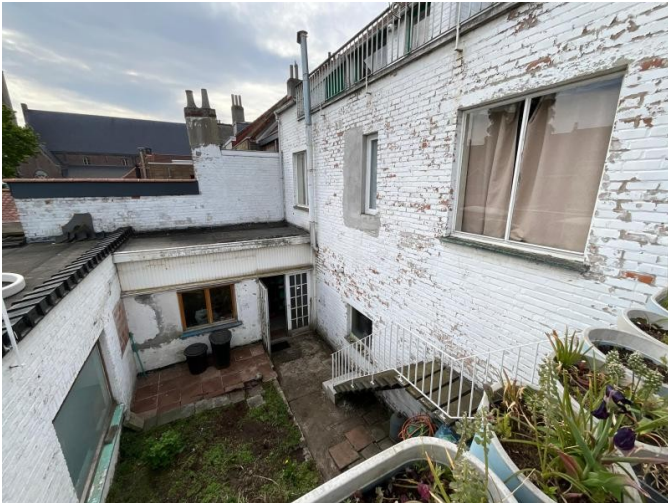
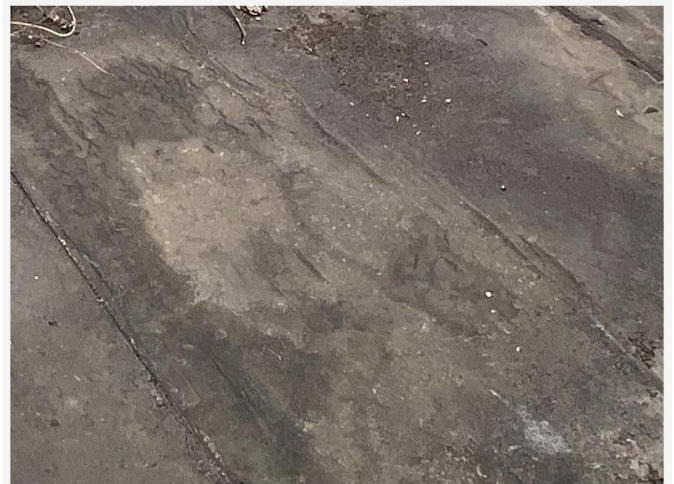
Fiche 15: Dak: Roofing

Geen asbest
