Asbestinventarisatetest

Henri Bouckaertstraat 9, 9050 Gent

Attestnummer : 20260522-000042.001

Uitgegeven op : 22.05.2026

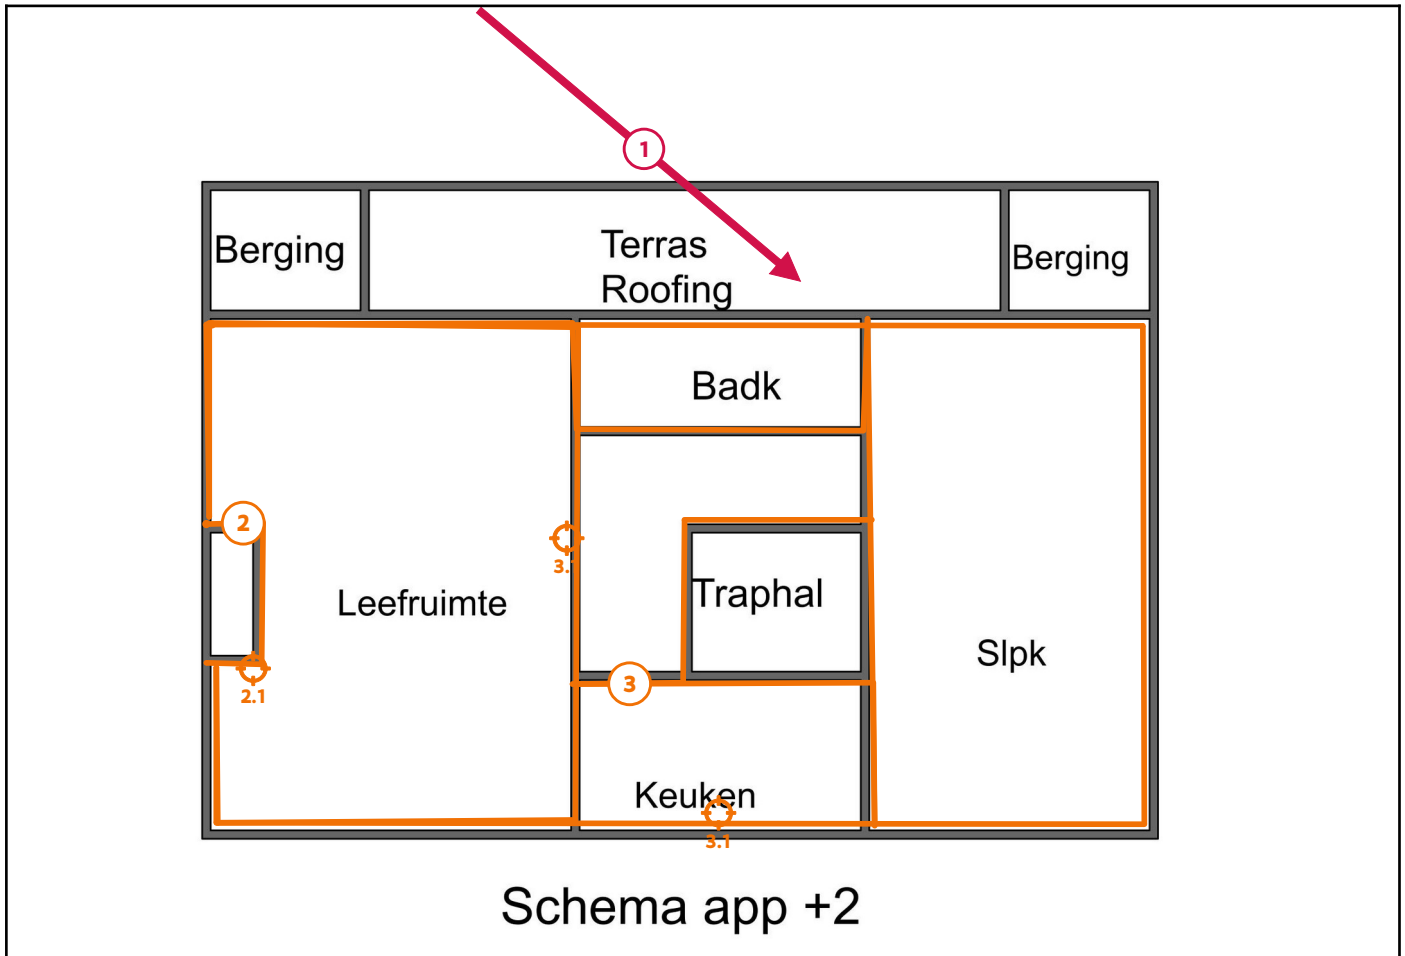
Plan 1.1: Schema appartement

Beschrijving	Type	Actie
1. Rest deksteen	Asbestmateriaal	Dringend verwijderen
2. Wanden: Pical / Rf- beplating	Asbestmateriaal	Verwijderen
2.1 Code: 105	Puntmonster	-
3. Wanden: pleisterwerk.	Asbestmateriaal	Maatregelen nemen
3.1 Code: 101	Mengmonster	-

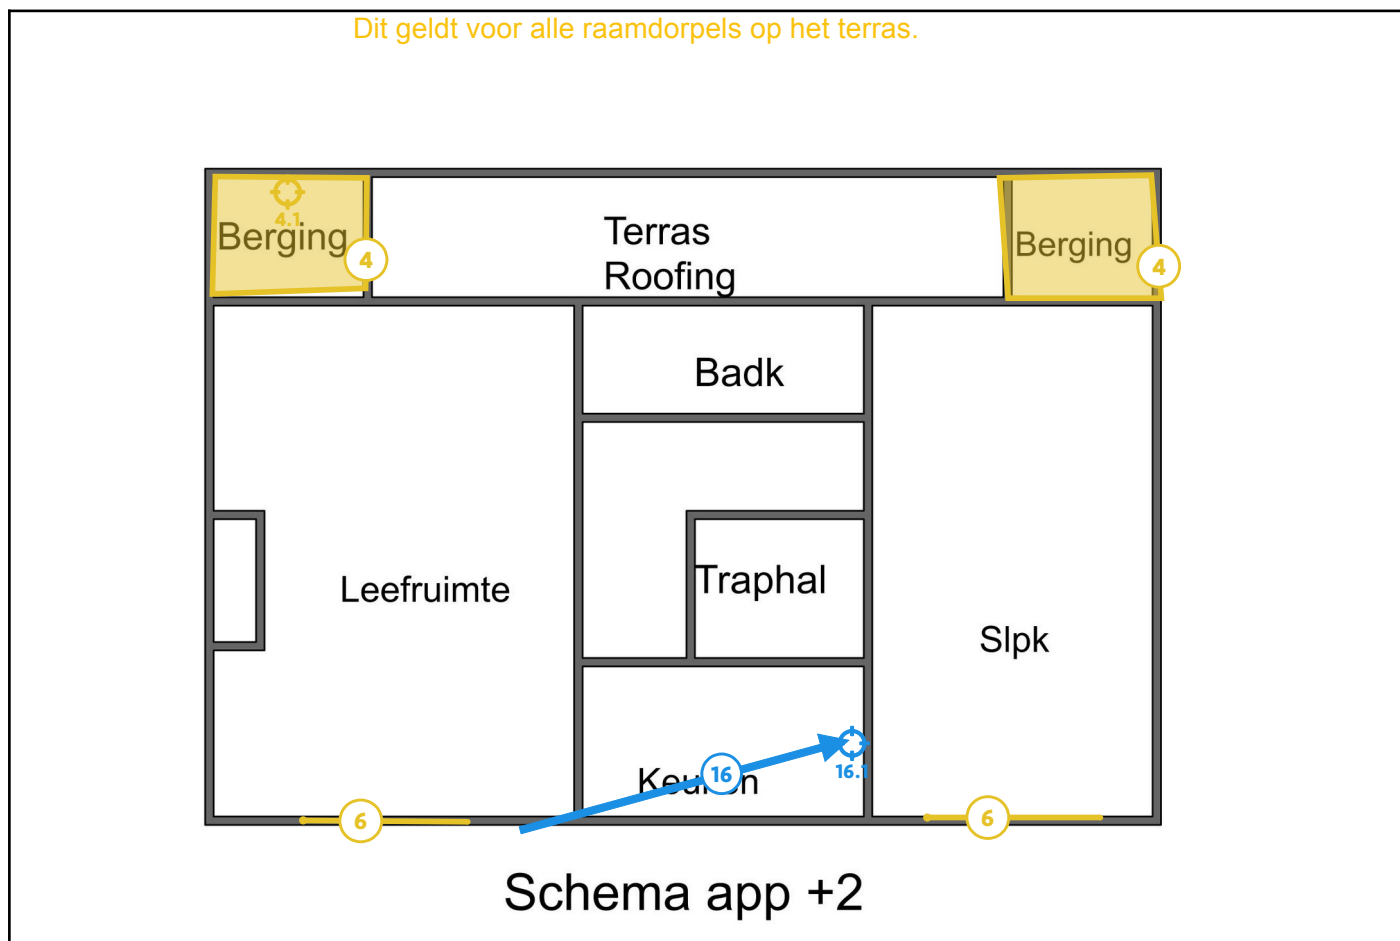
Plan 1.2: Schema appartement

Beschrijving	Type	Actie
4. Onderdak	Asbestmateriaal	Zorgvuldig beheren
4.1 Code: 601	Puntmonster	-
6. Schrijnwerk: Afkitting tussen glas en profiel	Asbestmateriaal	Zorgvuldig beheren
7. Schrijnwerk: Raamdorpels buiten	Asbestmateriaal	Zorgvuldig beheren
16. Anti-dreunplaat wasbak	Geen asbest	-
16.1 Code: 509	Puntmonster	-

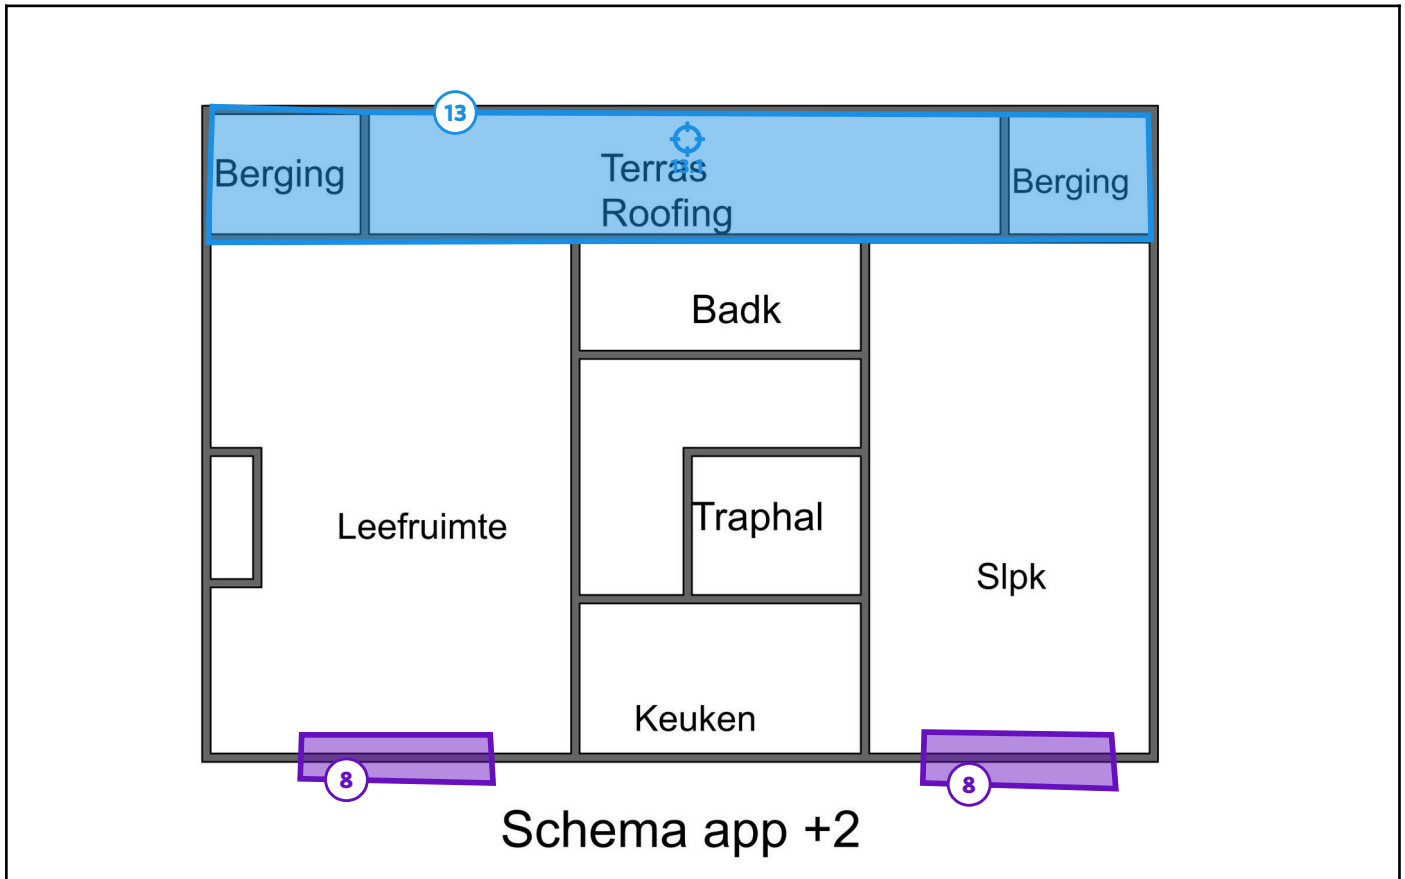
Plan 1.3: Schema appartement

Beschrijving	Type	Actie
8. Beperking: dak te hoog.	Beperking	-
13. Terras: Roofing	Geen asbest	-
13.1 Code: 904	Puntmonster	-

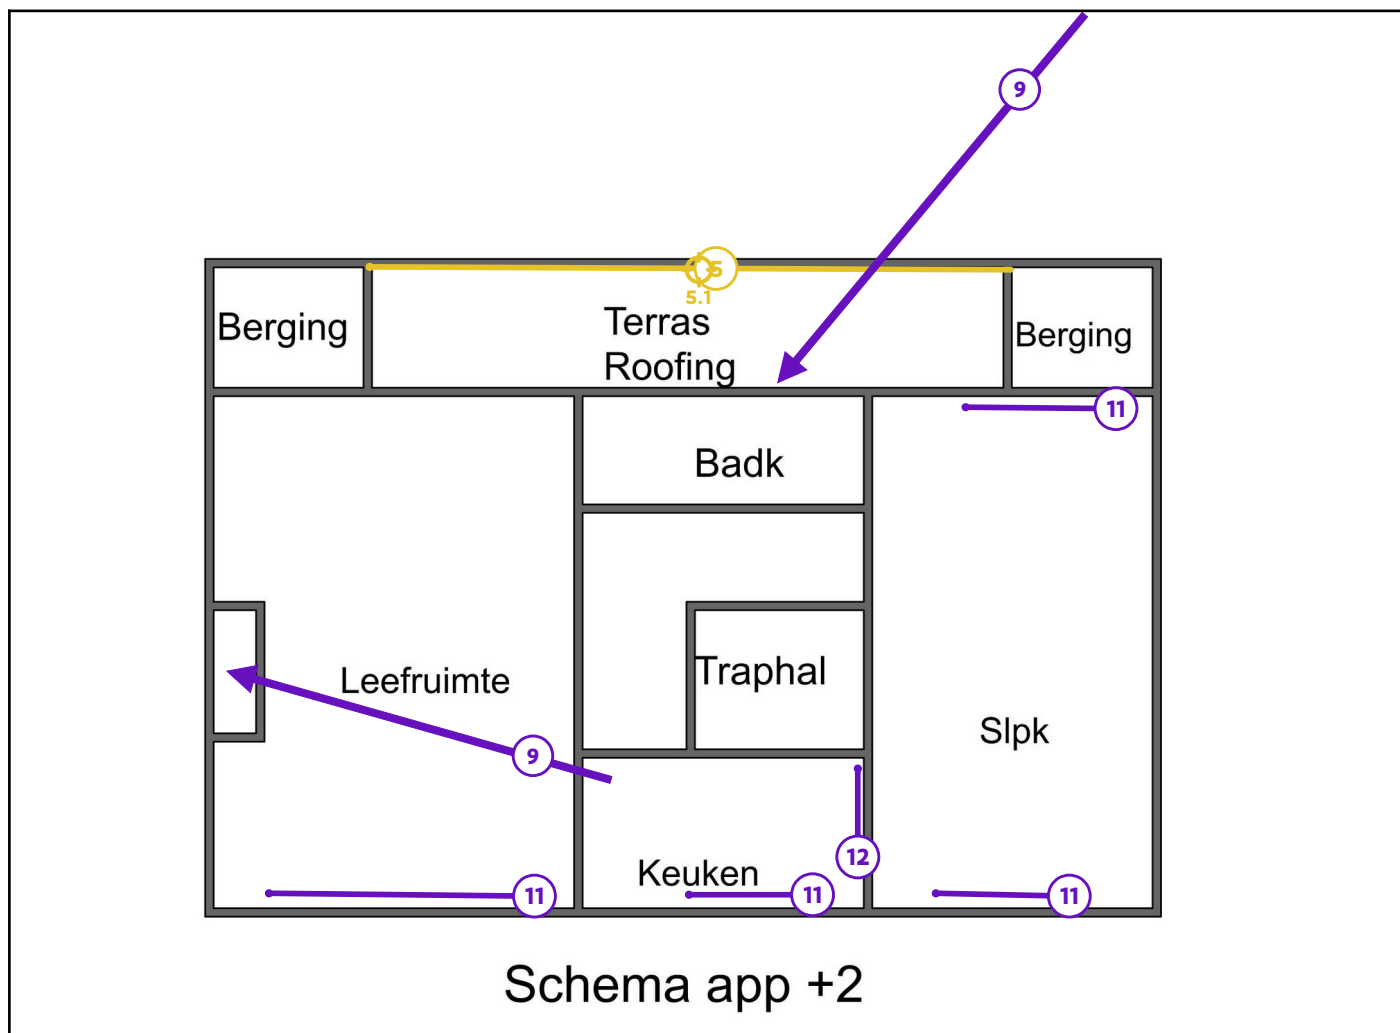
Plan 1.4: Schema appartement

Beschrijving	Type	Actie
5. Dak- of muurkappen: dekstenen.	Asbestmateriaal	Zorgvuldig beheren
5.1 Code: 908	Puntmonster	-
9. Schouw niet inspecteerbaar 2x	Beperking	-
11. Kolomradiatoren / Plaatradiatoren	Advies	-
12. Lijm achter faiancetegels	Advies	-

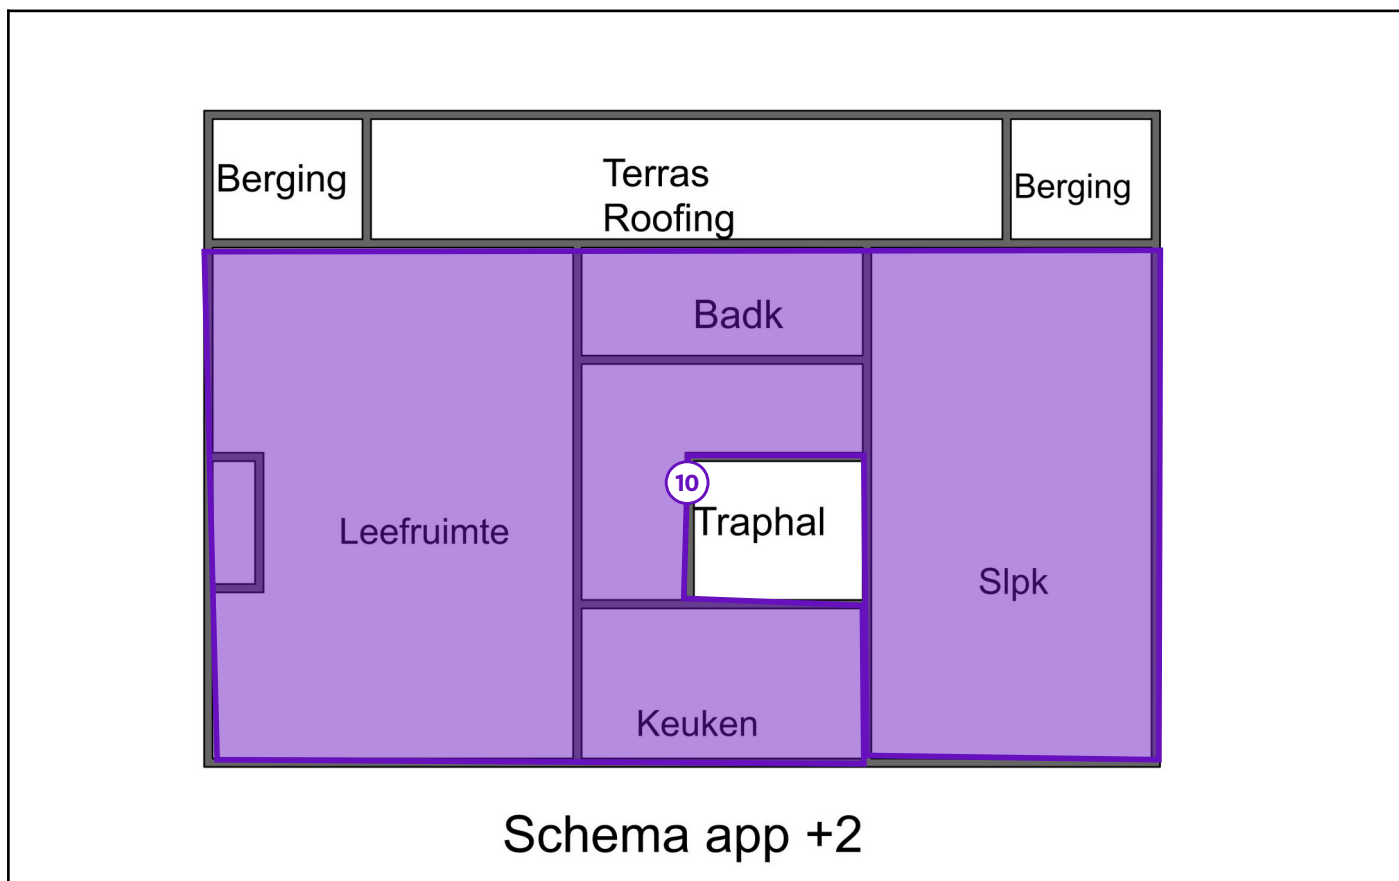
Plan 1.5: Schema app +2

Beschrijving	Type	Actie
10. Plafonds: Beplatingen / lambrisering	Advies	-

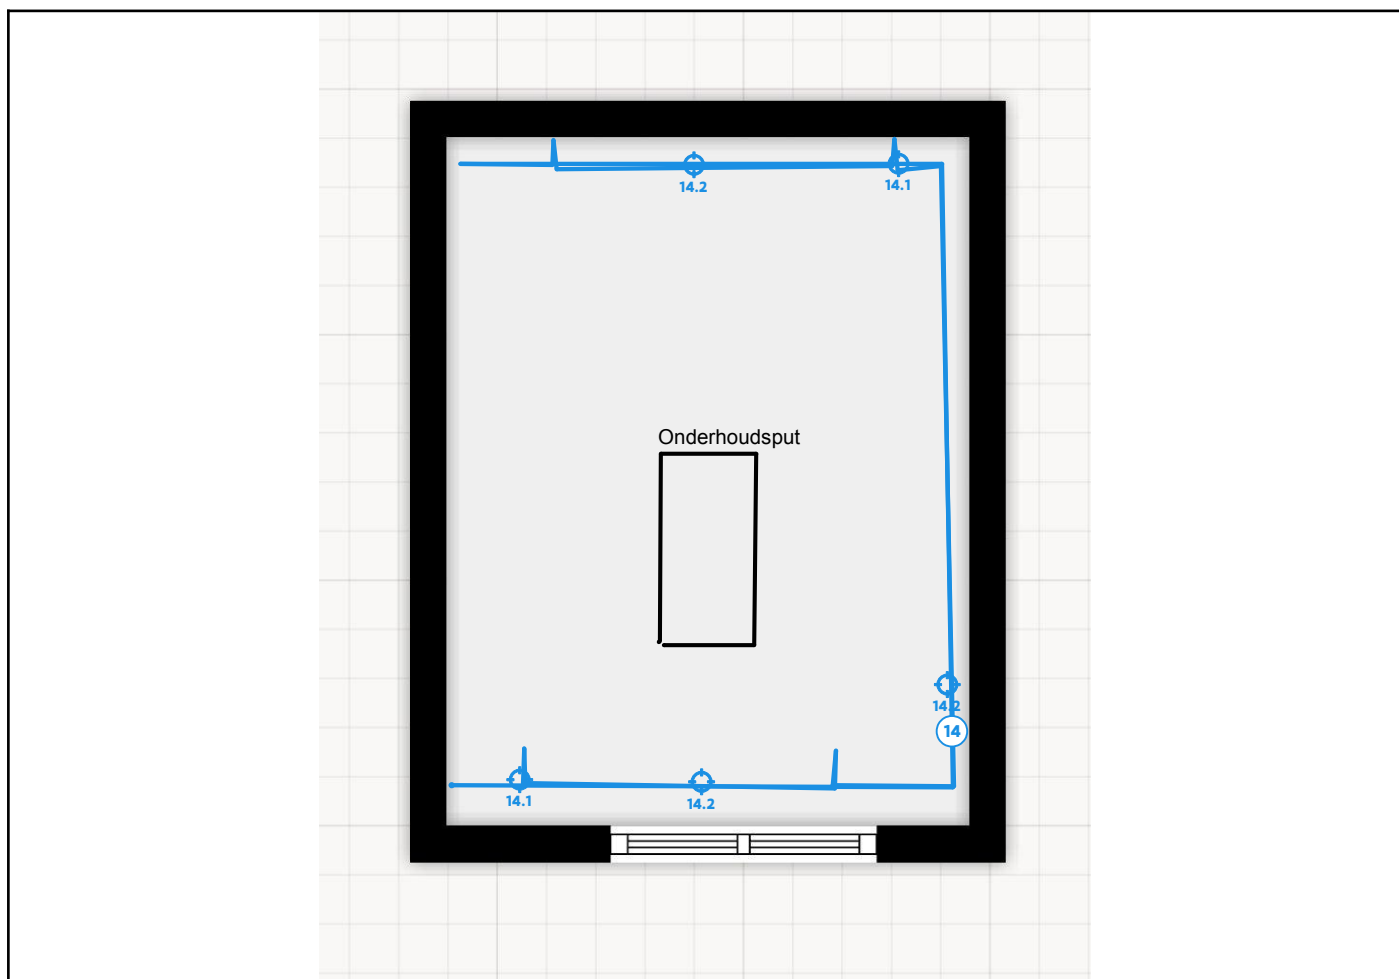
Plan 1.6: Garage links

Beschrijving	Type	Actie
14. Thermische isoaltie van chauffagebuizen: papier	Geen asbest	-
14.1 Code: 404/B	Mengmonster	-
14.2 Code: 404/R	Mengmonster	-

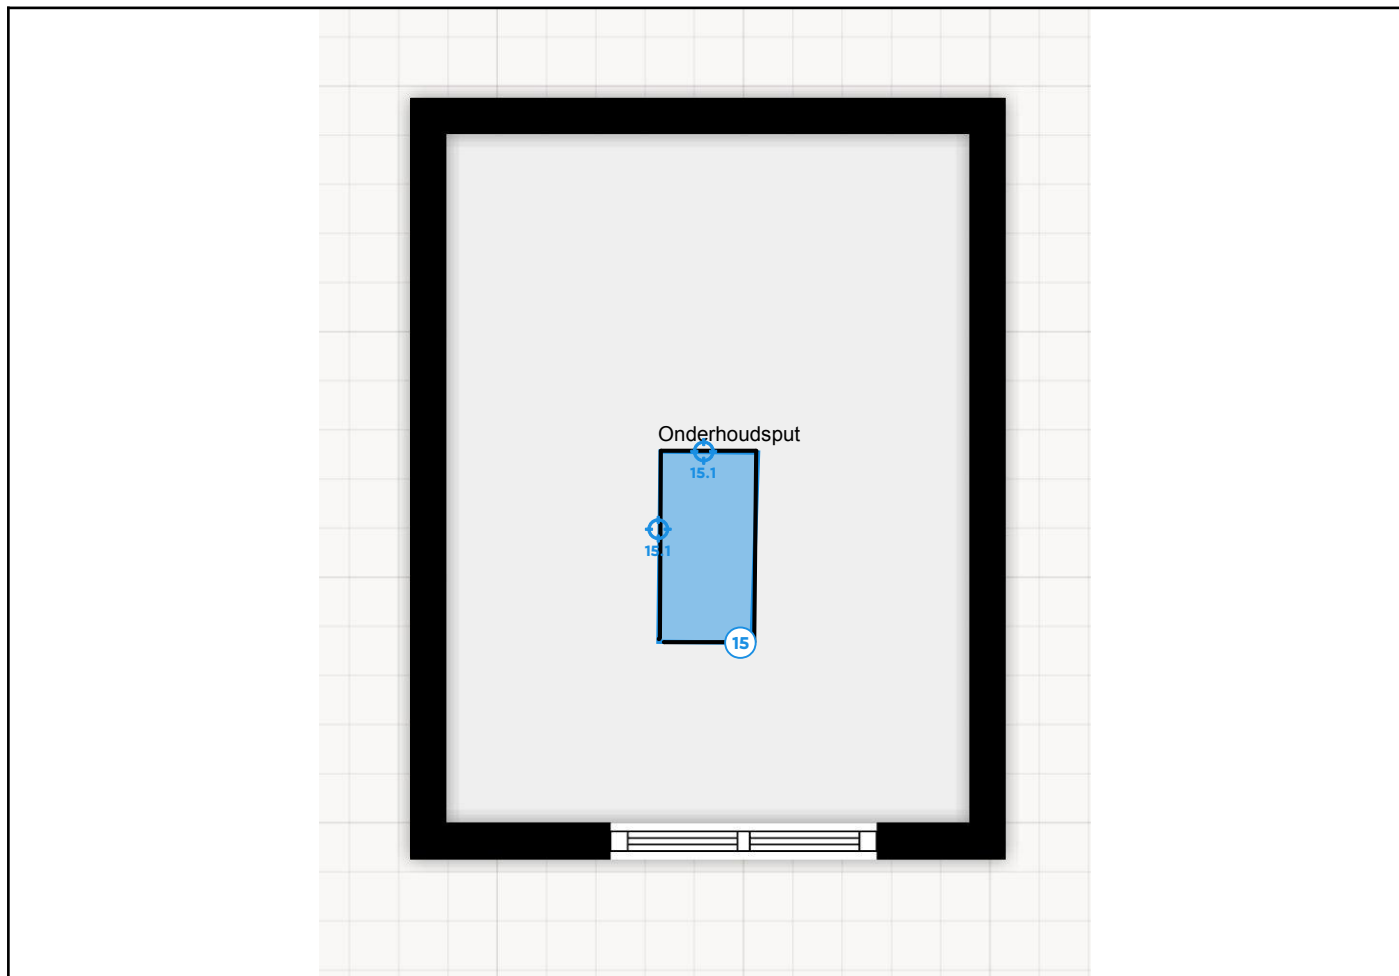
Plan 1.7: Garage links

Beschrijving	Type	Actie
15. Wanden: cementering	Geen asbest	-
15.1 Code: 102	Mengmonster	-

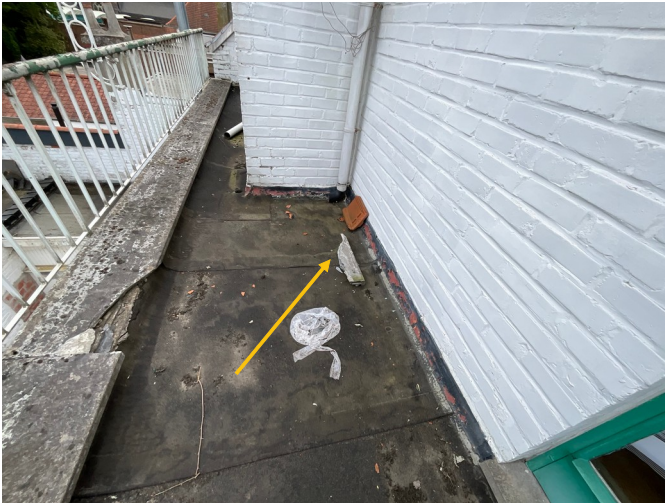
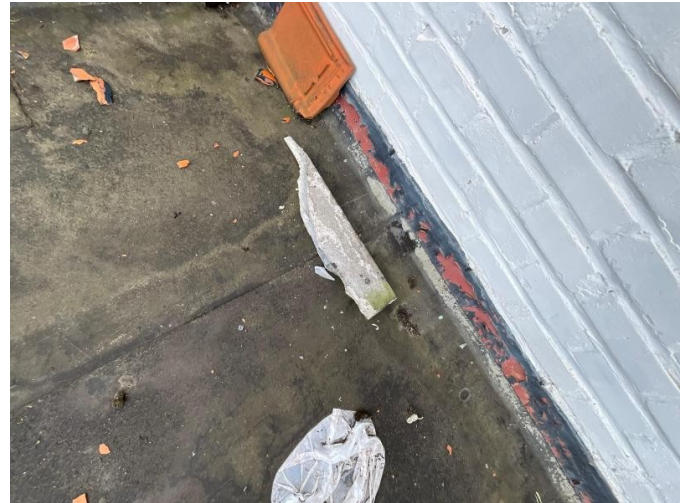
Het asbestmateriaal valt onder de mijlpaal van 2040.

Dringend verwijderen

Beschrijving	Rest deksteen
Type afvalstof	Betreft resten (contaminatie) van verwerking of beschadiging
Type resten (contaminatie)	<ul style="list-style-type: none">• Stukken, fragmenten (los, opliggend)
Besmette materialen	<ul style="list-style-type: none">• Geen (er is geen vermenging met ander materiaal)
Bron van de resten	Stuk kapotte deksteen
Omgeving	Buiten
Primaire drager	Vloer
Gebondenheid resten	Hecht
Hoeveelheid (gewicht - aantal)	<ul style="list-style-type: none">• 1,00 kg - 1 stuk
Totaal gewicht	1,00 kg
Eenvoudig bereikbaar	Ja
Identificatiemethode	De asbestdeskundige beoordeelt het materiaal als asbestverdacht en dus asbesthoudend, en dit zonder monstername.

- Verwijder het asbestafval.
- Voer bijkomende staalname(s) uit.

- Eenvoudige handelingen: mag via doe-het-zelf of door werknemer(s) met opleidingsattest eenvoudige handelingen
Bij verwijderen: met zorg behandelen. Draag bij voorkeur een beschermend wegwerppak CAT III (type 5/6) en minstens een mondmasker FFP3 en handschoenen. Vermijd stofvorming door het asbestmateriaal te bevochtigen of op voorhand te fixeren en gebruik geen mechanische werktuigen zoals slijpschijven en boormachines bij het demonteren aangezien dit asbestvezelhoudend stof veroorzaakt.
Indien u dit zelf verwijdert, informeer u op voorhand bij uw plaatselijk recyclagepark welke

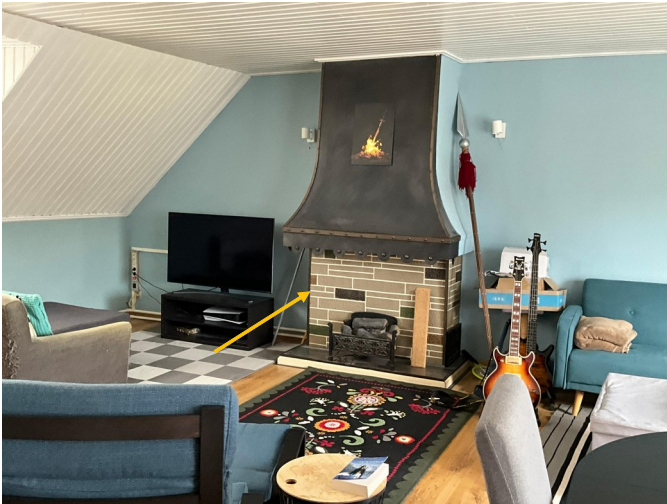
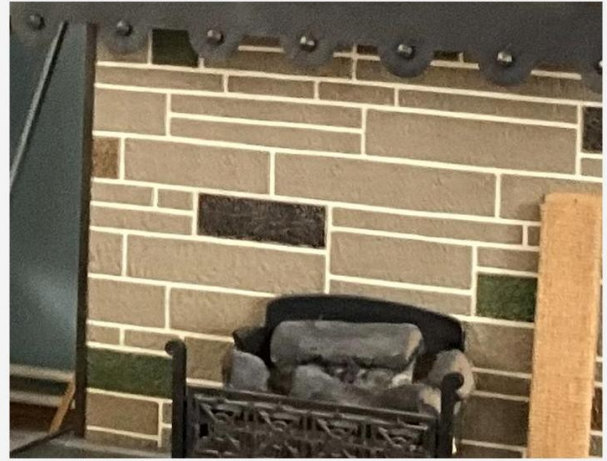
Het asbestmateriaal valt onder de mijlpaal van 2034.

Verwijderen

Eindbeoordeling materiaalrisico	Verhoogd materiaalrisico en/of verhoogde kans op vezelvrijgave
---------------------------------	--

Gebondenheid	Categorie 2: niet-hechtgebonden met matrix
Asbestsoort (vezeltype)	Alleen chrysotiel aanwezig
Asbestconcentratie	Hoog ($\geq 50\%$)
Afschermingsgraad van het gehele materiaal	Geheel of deels vrij aan binnenluchtstromen
Toestand van het materiaal	Onbeschadigd, niet verweerd

#	Type	Referentie	Resultaat
2.1	Puntmonster	105	Chrysotiel

Beschrijving	Wanden: Pical / Rf- beplating
Omgeving	Binnen
Primaire drager	Binnenwand
Asbestmateriaal	Plaat, paneel, tablet - Calciumsilicaat (type Pical, type Promatect)
Bindmiddel van asbestmateriaal	Calciumsilicaat
Gebondenheid op basis van bindmiddel	Niet-hechtgebonden
Hoeveelheid (oppervlakte - dikte - aantal)	<ul style="list-style-type: none">• 3,00 m² - 0,50 cm - 1 stuk
Totaal volume	0,015 m ³
Eenvoudig bereikbaar	Ja
Bevestigingswijze	<ul style="list-style-type: none">• Geklemd• Verlijmd, ingegoten, versmeerd
Identificatiemethode	Een monstername door de asbestdeskundige met laboanalyse door een asbestlabo.
Destructieve handeling voor identificatie	Nee
Opmerking	De hoeveelheid is een benadering op basis van opmetingen ter plaatse. Hieraan kunnen evenwel geen rechten worden ontleend.

- Zorg voor een veilig beheer. Vermijd het beschadigen van het asbestmateriaal. Controleer de toestand jaarlijks op wijzigingen.
- Voer bijkomende staalname(s) uit.

- Hermetische zone (erkend asbestverwijderaar)
Pical-beplatingen mogen niet door een doe-het-zelver worden verwijderd en moeten door een erkende asbestverwijderaar verwijderd worden wanneer er kans is op breuk of beschadiging tijdens het ontmantelingsproces.

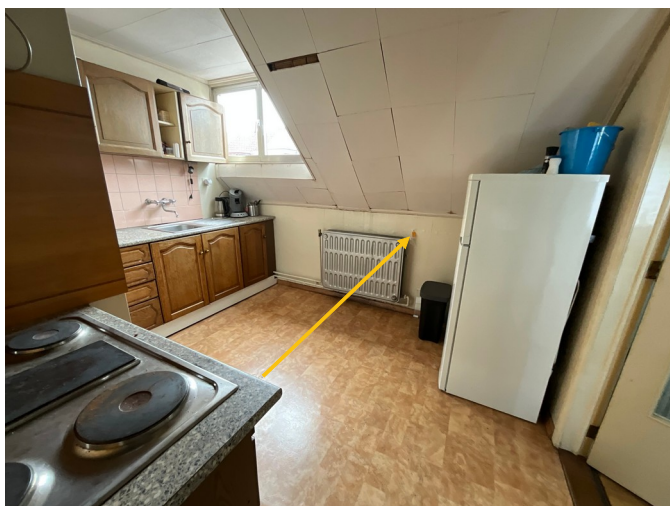
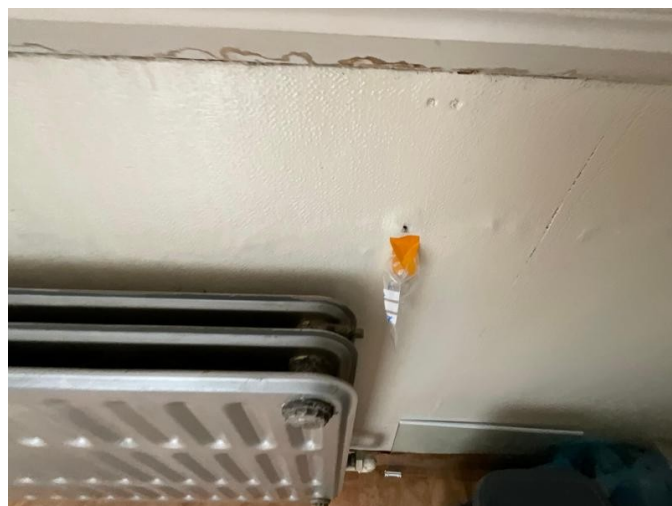
Het asbestmateriaal valt onder de mijlpaal van 2034.

Maatregelen nemen

Eindbeoordeling materiaalrisico	Verhoogd materiaalrisico en/of verhoogde kans op vezelvrijgave
---------------------------------	--

Gebondenheid	Categorie 2: niet-hechtgebonden met matrix
Asbestsoort (vezeltype)	Alleen chrysotiel aanwezig
Asbestconcentratie	Laag (< 50%)
Afschermingsgraad van het gehele materiaal	Geheel of deels vrij aan binnenluchtstromen
Toestand van het materiaal	Licht beschadigd, licht verweerd. Intacte calciumsilicaatplaat of materiaal met categorie 3-gebondenheid

#	Type	Referentie	Resultaat
3.1	Mengmonster	101	Chrysotiel

Beschrijving	Wanden: pleisterwerk.
Omgeving	Binnen
Primaire drager	Binnenwand
Asbestmateriaal	In-situ afwerkingslagen - Pleisterwerk (wand, plafond, ...)
Bindmiddel van asbestmateriaal	Gips - kalk
Gebondenheid op basis van bindmiddel	Niet-hechtgebonden
Hoeveelheid (oppervlakte - dikte - aantal)	• 140,00 m ² - 0,97 cm - 1 stuk
Totaal volume	1,358 m ³
Eenvoudig bereikbaar	Ja
Bevestigingswijze	• Verlijmd, ingegoten, versmeerd
Identificatiemethode	Een monstername door de asbestdeskundige met laboanalyse door een asbestlabo.
Destructieve handeling voor identificatie	Nee
Opmerking	De hoeveelheid is een benadering op basis van opmetingen ter plaatse. Hieraan kunnen evenwel geen rechten worden ontleend.

- Zorg voor een veilig beheer. Vermijd het beschadigen van het asbestmateriaal. Controleer de toestand jaarlijks op wijzigingen.
- Voer bijkomende staalname(s) uit.

- Hermetische zone (erkend asbestverwijderaar)
Deze werken mogen enkel worden uitgevoerd door een erkende asbestverwijderaar.

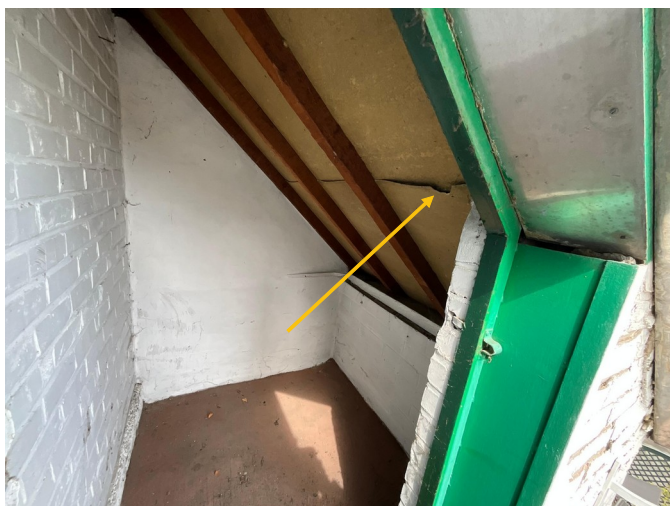
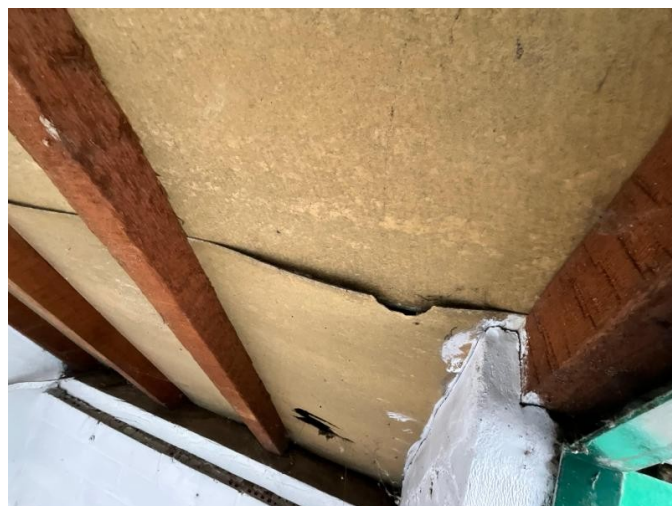
Het asbestmateriaal valt onder de mijlpaal van 2040.

Zorgvuldig beheren

De vaststelling dat deze toepassing asbesthoudend is, is gebaseerd op een plaatselijk monster, welke door een erkend labo werd geanalyseerd. Dit geeft slechts een indicatie van de algemene asbesthoudende toestand. Bij sloop of grondige werken en bij het (plaatselijk) verwijderen van het onderdak wordt aangeraden steeds bijkomende stalen af te nemen van elke dakdeel, dit om onnodige kosten van sanering door te voeren.

Eindbeoordeling materiaalrisico	Laag materiaalrisico en/of verlaagde kans op vezelvrijgave
---------------------------------	--

Gebondenheid	Categorie 1: hechtgebonden in oorsprong
Asbestsoort (vezeltype)	Alleen chrysotiel aanwezig
Asbestconcentratie	Laag (< 50%)
Afschermingsgraad van het gehele materiaal	Geheel of deels vrij aan de binnenlucht, maar geen contact met binnenluchtstromen
Toestand van het materiaal	Licht beschadigd, licht verweerd. Intacte calciumsilicaatplaat of materiaal met categorie 3-gebondenheid

#	Type	Referentie	Resultaat
4.1	Puntmonster	601	Chrysotiel

Beschrijving	Onderdak
Omgeving	Grenst aan binnen- en buitenlucht
Primaire drager	Schuin dak
Asbestmateriaal	Plaat, paneel, tablet - Type Menuiserite
Bindmiddel van asbestmateriaal	Cement
Gebondenheid op basis van bindmiddel	Hecht
Hoeveelheid (oppervlakte - dikte - aantal)	<ul style="list-style-type: none"> • 20,00 m² - 0,50 cm - 1 stuk
Totaal volume	0,10 m ³
Eenvoudig bereikbaar	<p>Nee</p> <ul style="list-style-type: none"> • Het asbestmateriaal is bedekt (uitgezonderd laag verf, coating, behang, kunststof, textiel) en het wegnemen van het bedekkende materiaal kan niet zonder het bedekkende materiaal te beschadigen.
Bevestigingswijze	<ul style="list-style-type: none"> • Genageld, geniet
Identificatiemethode	Een monstername door de asbestdeskundige met laboanalyse door een asbestlabo.
Destructieve handeling voor identificatie	Nee
Opmerking	<p>De hoeveelheden zijn een benadering op basis van opmetingen ter plaatse.</p> <p>In geval het staal negatief is: De vaststelling dat het onderdak asbestveilig is, is gebaseerd op één puntstaal, welke door een erkend labo werd geanalyseerd. Daardoor geeft dit vooral een indicatie van de algemene asbestvrije toestand. Zo kan het voorkomen dat het dakvlakraam langswaar er een staal werd genomen later werd geplaatst, waarbij het onderdak rond het dakvlakraam mogelijks werd vervangen. Verderop kan dan wel een asbestverdacht onderdak liggen, dat de asbestdeskundige niet kan vaststellen. Anderzijds kan de achterkant van een dak asbestvrij zijn, terwijl de voorkant niet werd vervangen. Bij sloop of grondige werken en bij het (plaatselijk) verwijderen van het dak wordt aangeraden steeds bijkomende stalen te nemen van elk onderdeel.</p>

- Zorg voor een veilig beheer en verwijder dit asbestmateriaal wanneer het bij werken eenvoudig bereikbaar wordt. Controleer de toestand jaarlijks op wijzigingen.
- Voer bijkomende staalname(s) uit.

- Eenvoudige handelingen: mag via doe-het-zelf of door werknemer(s) met opleidingsattest eenvoudige handelingen
Indien u dit als doe-het-zelver wenst te verwijderen dient u de nodige voorzorgsmaatregelen te nemen:
Informeer u op voorhand bij uw plaatselijk recyclagepark welke maatregelen u kunt treffen voor een veilig transport en afgave of ophaling van de asbesttoepassing. De meeste recyclageparken hebben specifieke zakken en beschermkledij ter beschikking.

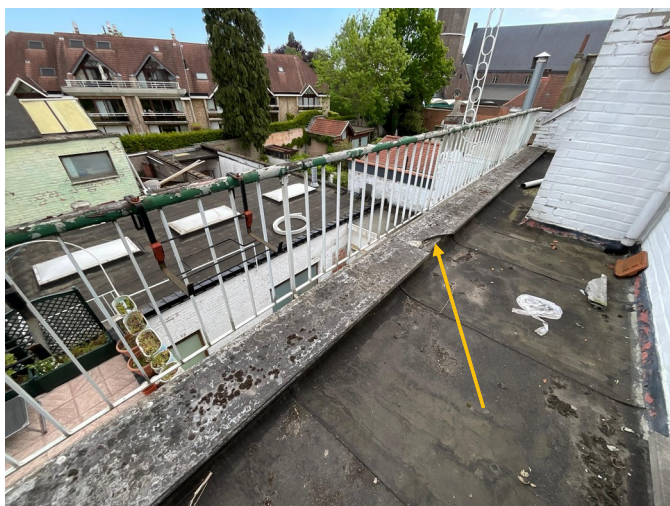
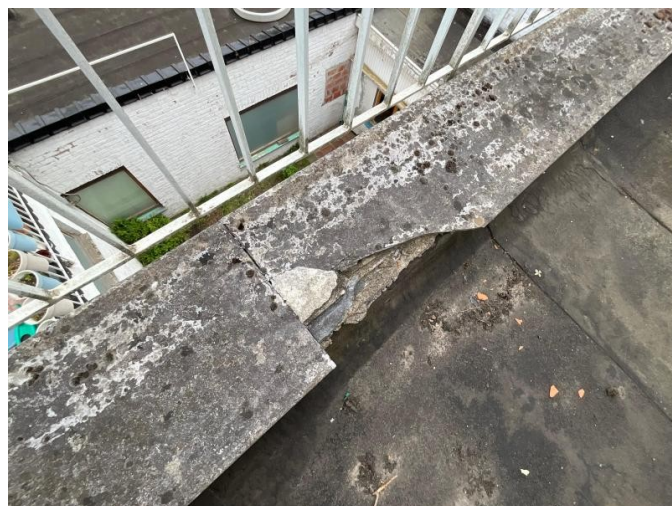
Het asbestmateriaal valt onder de mijlpaal van 2040.

Zorgvuldig beheren

Eindbeoordeling materiaalrisico	Laag materiaalrisico en/of verlaagde kans op vezelvrijgave
Opmerking

Gebondenheid	Categorie 1: hechtgebonden in oorsprong
Asbestsoort (vezeltype)	Alleen chrysotiel aanwezig
Asbestconcentratie	Laag (< 50%)
Afschermingsgraad van het gehele materiaal	Geheel of deels vrij aan de buitenlucht, maar geen contact met binnenlucht
Toestand van het materiaal	Licht beschadigd, licht verweerd. Intacte calciumsilicaatplaat of materiaal met categorie 3-gebondenheid

#	Type	Referentie	Resultaat
5.1	Puntmonster	908	Chrysotiel

Beschrijving	Dak- of muurkappen: dekstenen.
Omgeving	Buiten
Primaire drager	Wand vrijstaand (scheidingsmuur, ...)
Asbestmateriaal	Plaat, paneel, tablet - Hol
Bindmiddel van asbestmateriaal	Cement
Gebondenheid op basis van bindmiddel	Hecht
Hoeveelheid (oppervlakte - dikte - aantal)	<ul style="list-style-type: none">• 6,00 m² - 3,00 cm - 1 stuk
Totaal volume	0,18 m ³
Eenvoudig bereikbaar	Ja
Bevestigingswijze	<ul style="list-style-type: none">• Verlijmd, ingegoten, versmeerd
Identificatiemethode	Een monstername door de asbestdeskundige met laboanalyse door een asbestlabo.
Destructieve handeling voor identificatie	Nee
Opmerking	De hoeveelheid is een benadering op basis van opmetingen ter plaatse. Hieraan kunnen evenwel geen rechten worden ontleend.

- Zorg voor een veilig beheer. Vermijd het beschadigen van het asbestmateriaal. Controleer de toestand jaarlijks op wijzigingen.
- Voer bijkomende staalname(s) uit.

- Eenvoudige handelingen: mag via doe-het-zelf of door werknemer(s) met opleidingsattest eenvoudige handelingen
Indien u dit als doe-het-zelver wenst te verwijderen dient u de nodige voorzorgsmaatregelen te nemen:
Informeer u op voorhand bij uw plaatselijk recyclagepark welke maatregelen u kunt treffen voor een veilig transport en afgave of ophaling van de asbesttoepassing. De meeste recyclageparken hebben specifieke zakken en beschermkledij ter beschikking.

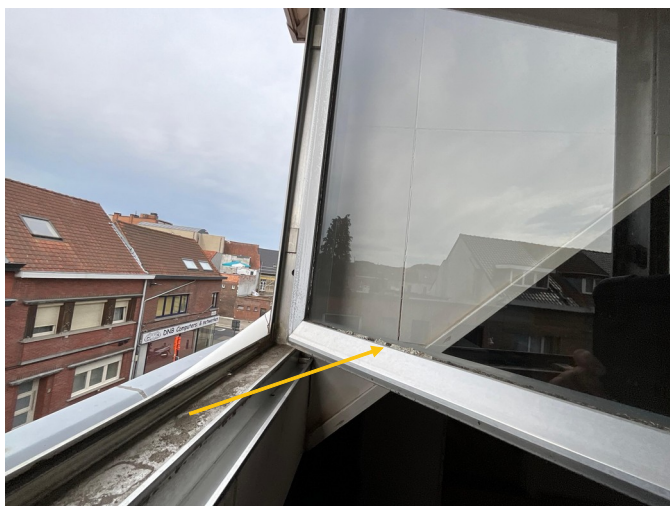
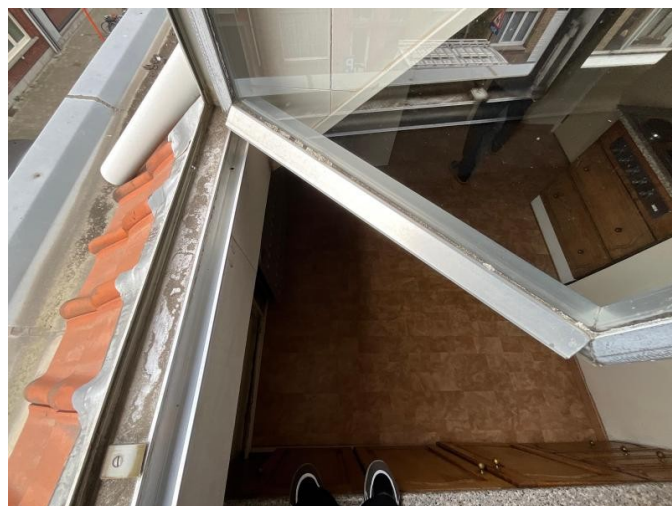
Het asbestmateriaal valt onder de mijlpaal van 2040.

Zorgvuldig beheren

Beschrijving	Schrijnwerk: Afkitting tussen glas en profiel
Omgeving	Buiten
Primaire drager	Wandopening verticaal (raam, deur, ...)
Asbestmateriaal	In-situ afwerkingslagen - Pasta, stopverf, voegsel, stopsel, vulsel, mastiek, kitten, ...
Bindmiddel van asbestmateriaal	Kitten, mastiek, pasta
Gebondenheid op basis van bindmiddel	Hecht
Hoeveelheid (gewicht - aantal)	<ul style="list-style-type: none">• 20,00 kg - 1 stuk
Totaal gewicht	20,00 kg
Eenvoudig bereikbaar	Ja
Bevestigingswijze	<ul style="list-style-type: none">• Verlijmd, ingegoten, versmeerd
Identificatiemethode	De asbestdeskundige gebruikt een bestaande laboanalyse als bewijsdocument met bevestiging door vaststelling en expertise.
Destructieve handeling voor identificatie	Nee
Opmerking	De hoeveelheid is een theoretische benadering.

- Zorg voor een veilig beheer. Vermijd het beschadigen van het asbestmateriaal. Controleer de toestand jaarlijks op wijzigingen.
- Voer bijkomende staalname(s) uit.

- Eenvoudige handelingen: mag via doe-het-zelf of door werknemer(s) met opleidingsattest eenvoudige handelingen
Indien u dit als doe-het-zelver wenst te verwijderen dient u de nodige voorzorgsmaatregelen te nemen:
Informeert u op voorhand bij uw plaatselijk recyclagepark welke maatregelen u kunt treffen voor een veilig transport en afgave of ophaling van de asbesttoepassing. De meeste recyclageparken hebben specifieke zakken en beschermkledij ter beschikking.

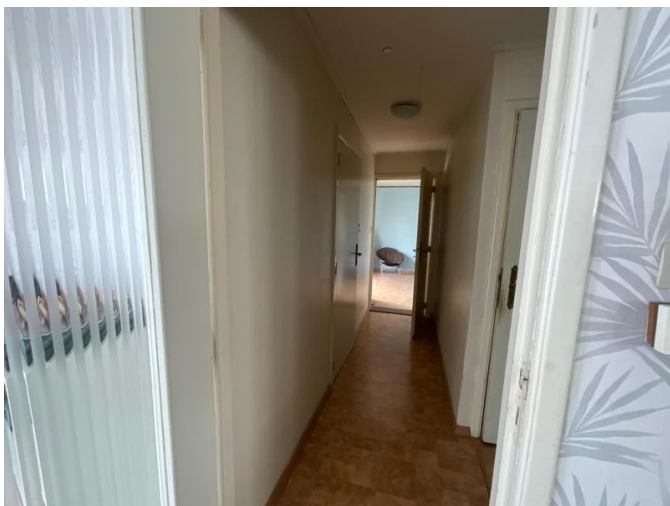
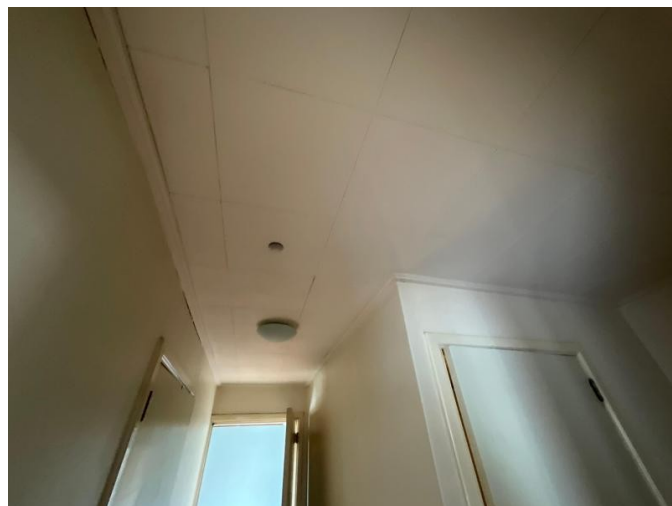
Informatie over een niet-asbestverdacht materiaal

Basis voor advies	De asbestdeskundige beoordeelt het materiaal als niet-asbestverdacht.
Primaire drager	Plafond

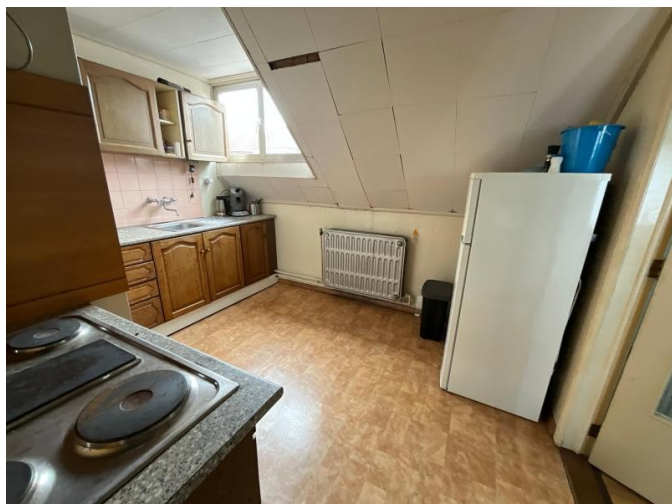
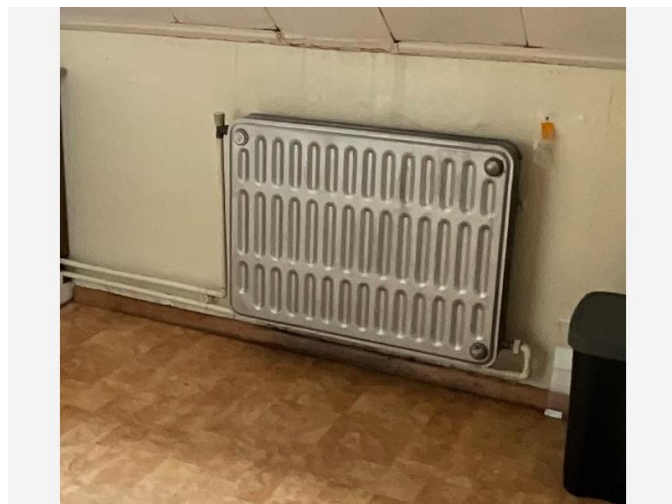
Informatie over een materiaal dat de asbestdeskundige niet kan waarnemen of vaststellen

Basis voor advies	Beoordeling op basis van expertise met een vaststelling door de asbestdeskundige.
Primaire drager	HVAC infrastructuur en uitrusting
(Asbest)materiaal	Pakking, dichting
Bindmiddel	Bitumen (roofing, teer, asfalt)
Gebondenheid bindmiddel	Hecht

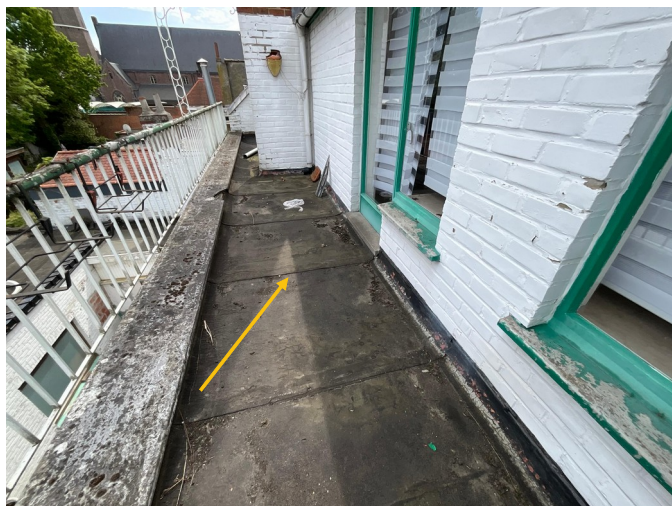
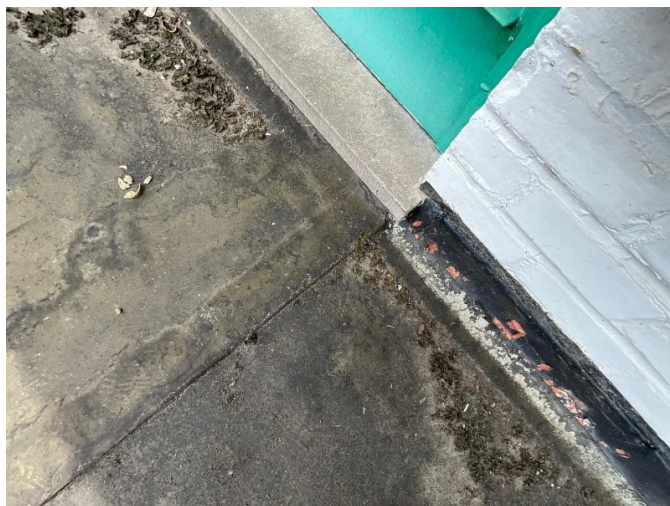
Fiche 13: Terras: Roofing

Geen asbest

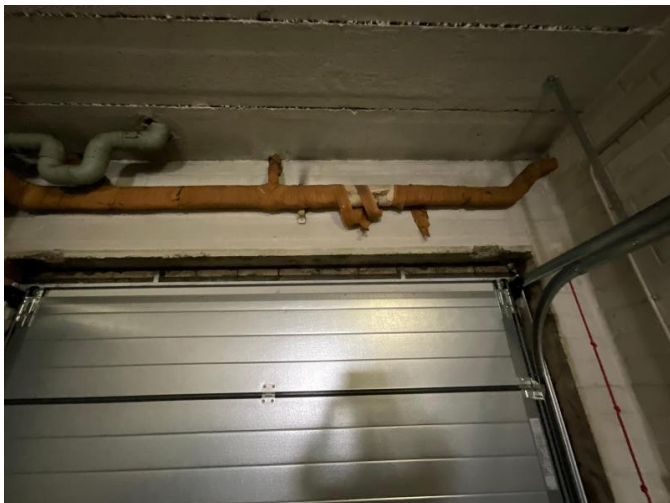
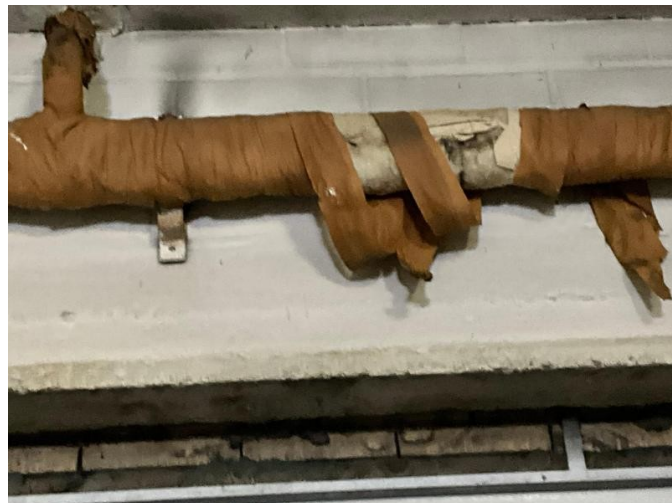
Fiche 14: Thermische isoaltie van chauffagebuizen: papier

Geen asbest

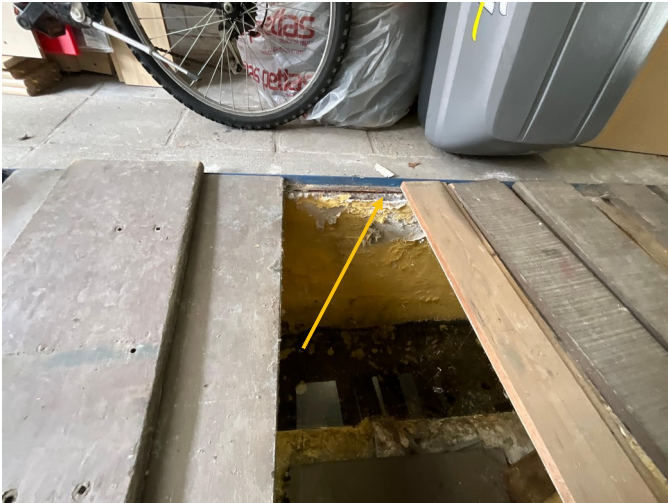
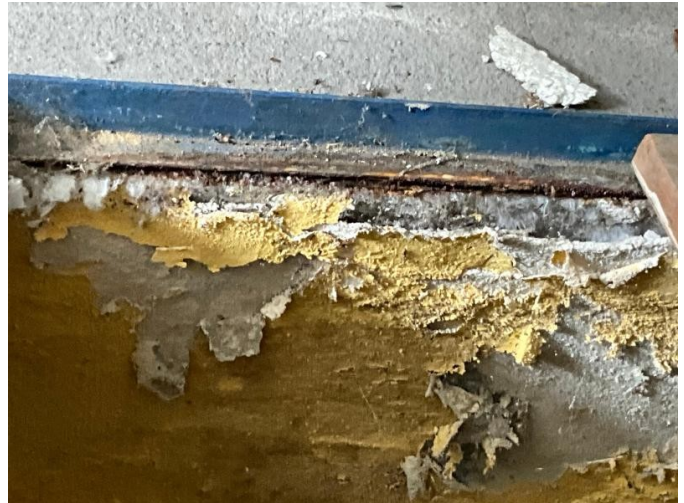
Fiche 15: Wanden: cementering

Geen asbest

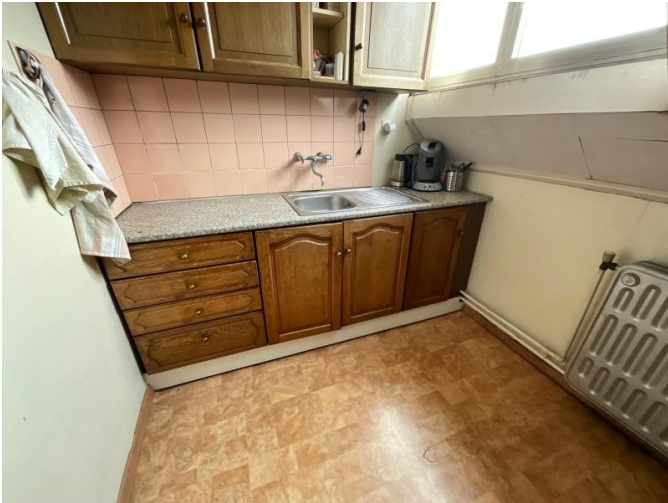
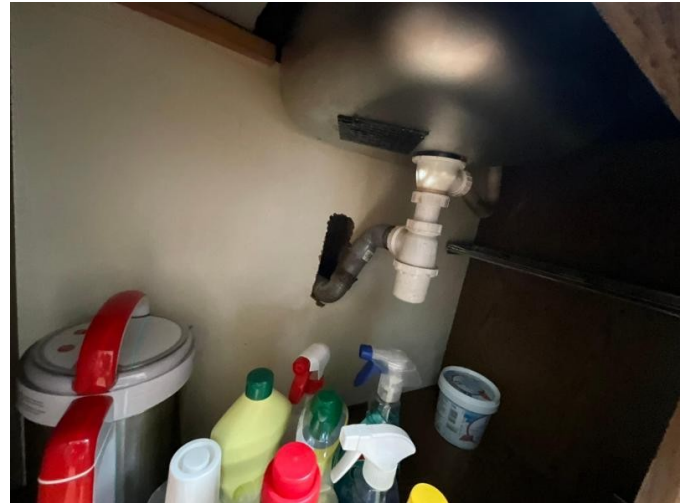
Fiche 16: Anti-dreunplaat wasbak

Geen asbest
