# Asbestinventarisatattest

Sint-Baafskouterstraat 99, 9040 Gent

Attestnummer : 20251006-000307.001

Uitgegeven op : 08.10.2025

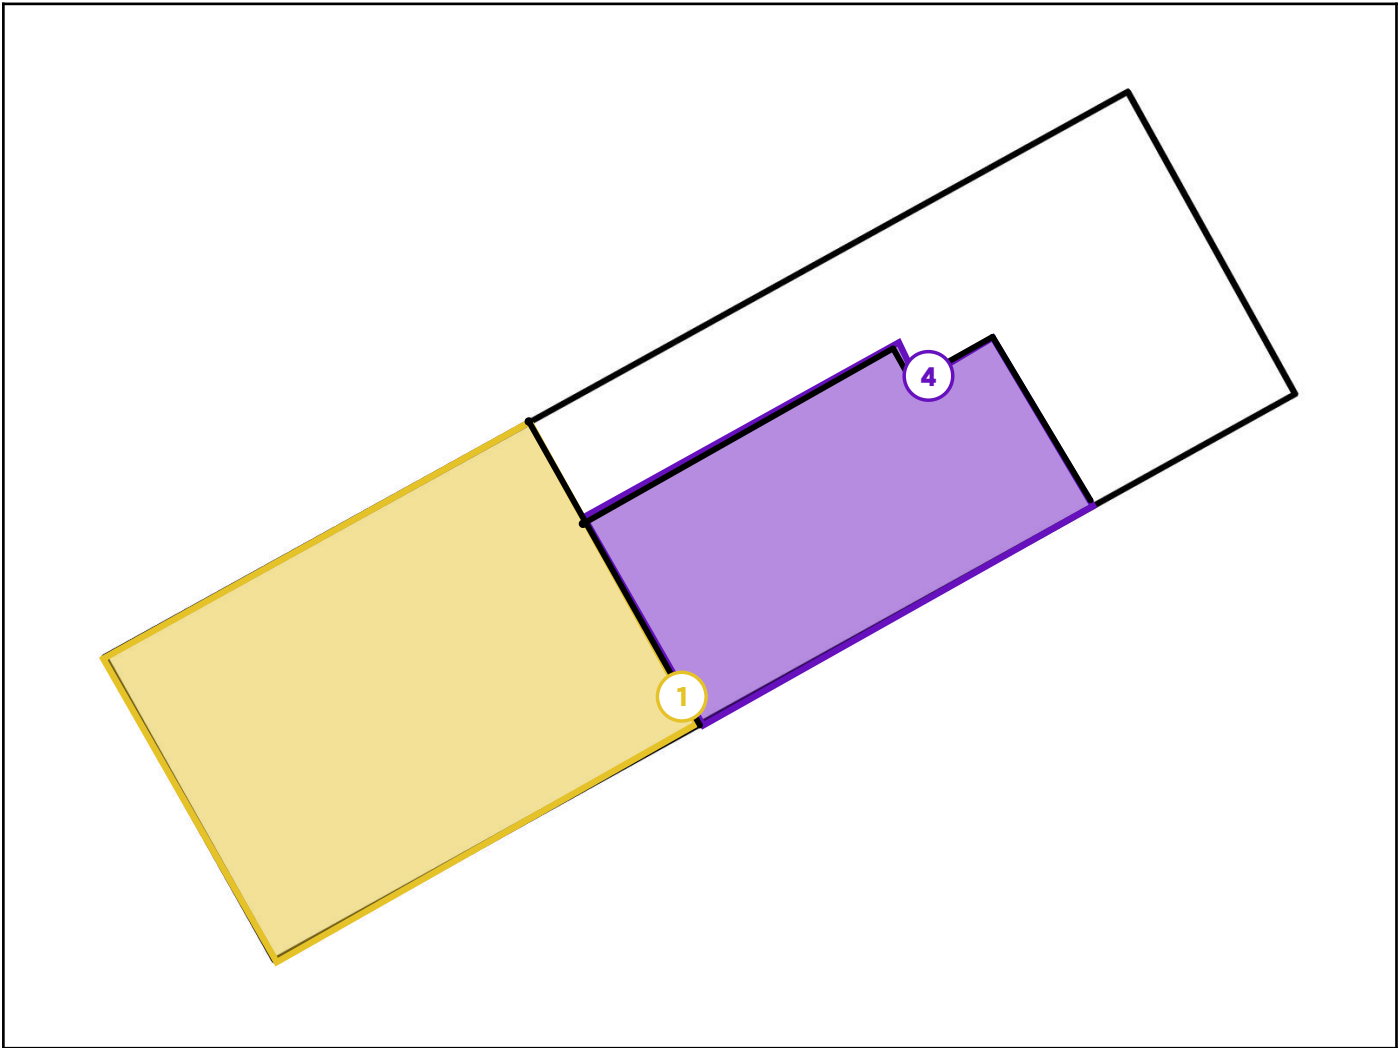
# Plan 1.6: Dak plan

| Beschrijving | Type | Actie |
|---|---|---|
| 1. Onderdak type menuiserie | Asbestmateriaal | Zorgvuldig beheren |
| 4. Roofing plat dak | Advies | - |

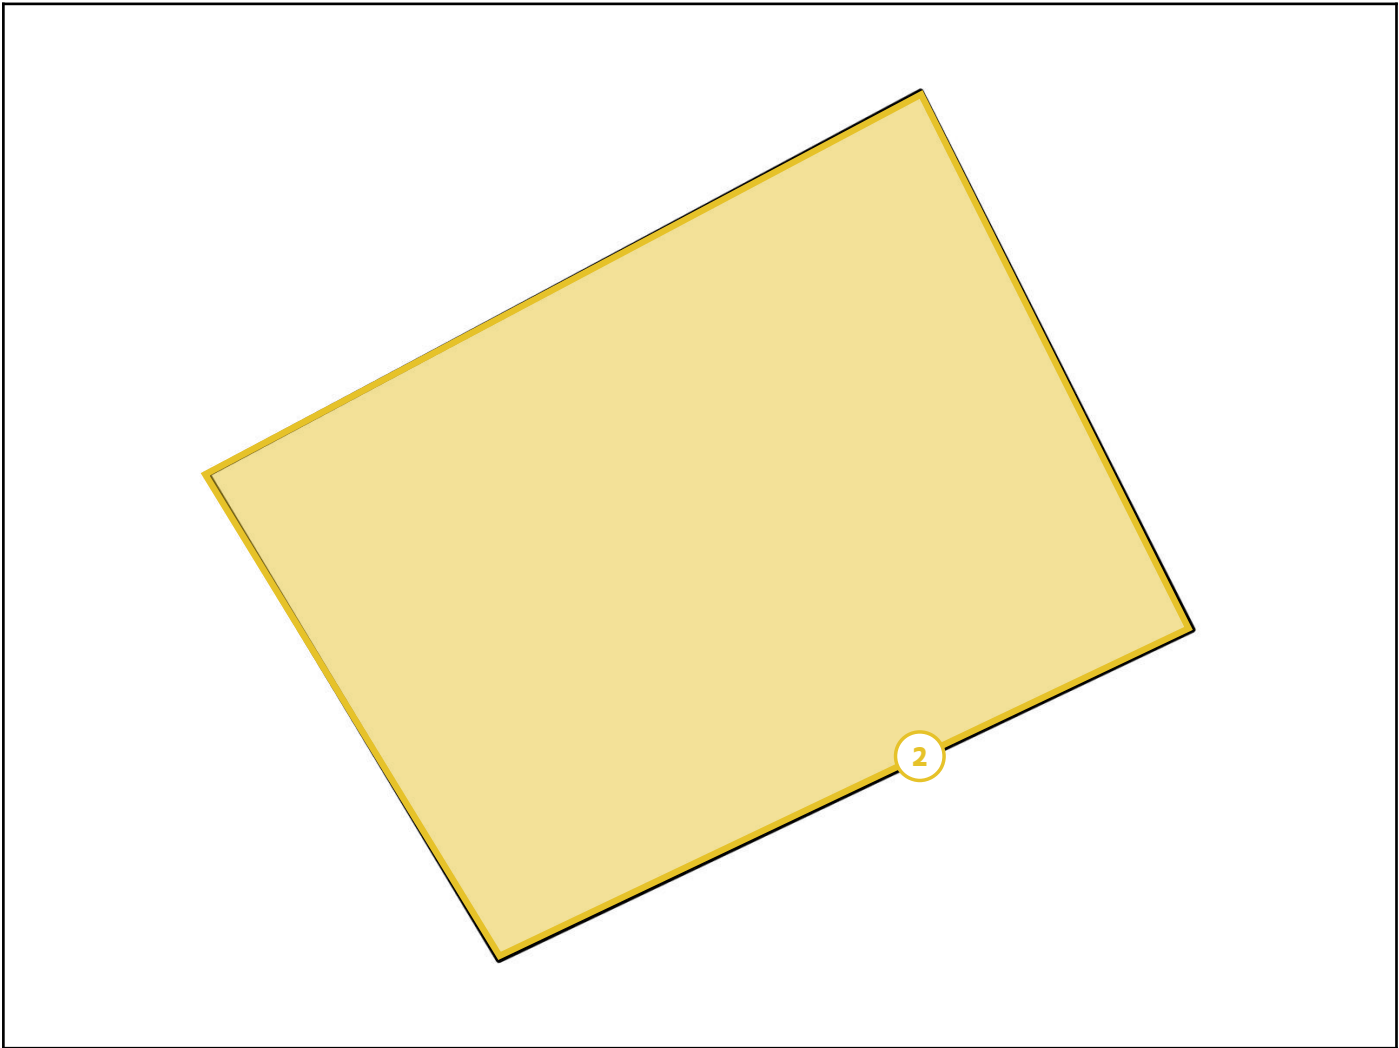
# Plan 2.1: Grondplan

| Beschrijving | Type | Actie |
|---|---|---|
| 2. Vinyl vloer tuinhuis | Asbestmateriaal | Zorgvuldig beheren |

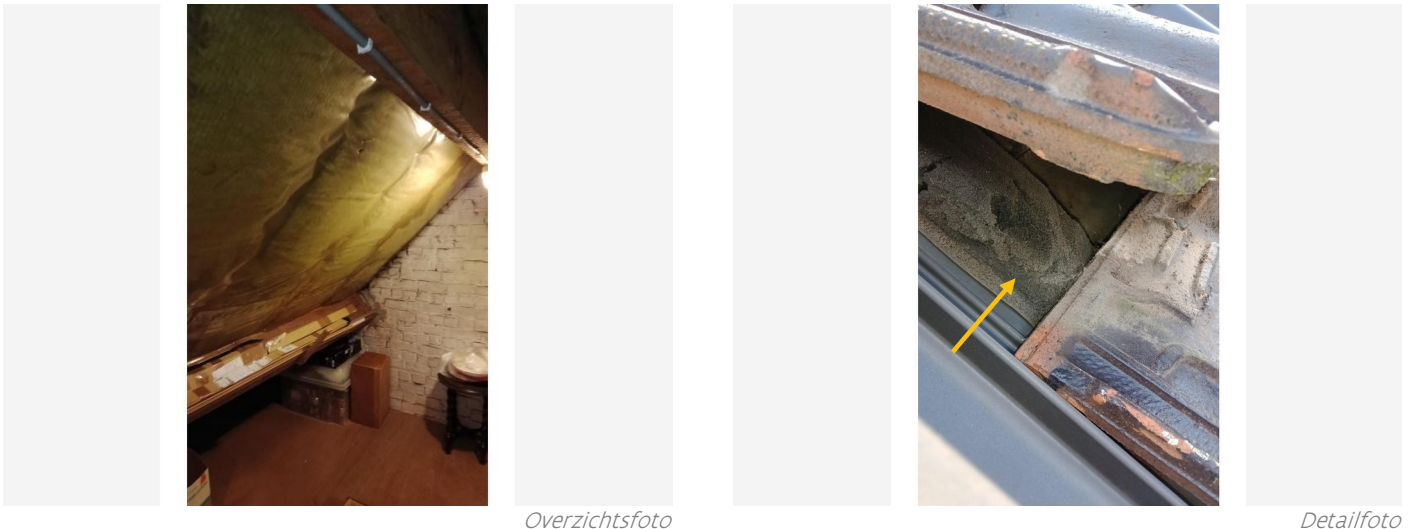
Het asbestmateriaal valt onder de mijlpaal van 2040.

| Eindbeoordeling materiaalrisico | Laag materiaalrisico en/of verlaagde kans op vezelvrijgave |

| Asbestsoort (vezeltype) | Crocidoliet aanwezig |
| Toestand van het materiaal | Onbeschadigd, niet verweerd |

| Beschrijving | Onderdak type menuiserite |
| Asbestmateriaal | Plaat, paneel, tablet - Type Menuiserite |
| Hoeveelheid (oppervlakte - dikte - aantal) | • 60,00 m <sup>2</sup> - 0,35 cm - 1 stuk |

- Zorg voor een veilig beheer. Vermijd het beschadigen van het asbestmateriaal. Controleer de toestand jaarlijks op wijzigingen.
- Voer bijkomende staalname(s) uit.

- Eenvoudige handelingen: mag via doe-het-zelf of door werknemer(s) met opleidingsattest eenvoudige handelingen  
De toepassing dient verwijderd te worden volgens de geldende veiligheidsvoorschriften. Hierbij is het belangrijk dat:
  - de juiste persoonlijke beschermingsmiddelen (PBM's) worden gebruikt, waaronder een FFP3-stofmasker, een type 5 wegwerpovertrek, handschoenen en veiligheidsbril,
  - de gepaste bronmaatregel wordt toegepast om vezelverspreiding te vermijden (Fixeren),
  - en dat de verwijderde materialen veilig worden verpakt, gelabeld en afgevoerd naar een erkend recyclagepark of inzamelpunt.

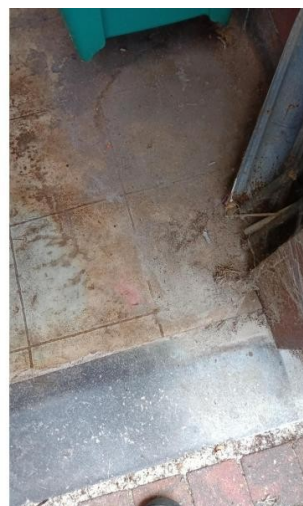
*Detailfoto*

| Eindbeoordeling materiaalrisico | Laag materiaalrisico en/of verlaagde kans op vezelvrijgave |

| Asbestsoort (vezeltype) | Crocidoliet aanwezig |
| Toestand van het materiaal | Licht beschadigd, licht verweerd. Intact calciumsilicaatmateriaal of categorie III 'gebondenheid' |

| Beschrijving | Vinyl vloer tuinhuis |
| Asbestmateriaal | Prefab - afwerking - Vloerzeil |
| Hoeveelheid (oppervlakte - aantal) | • 6,00 m <sup>2</sup> - 1 stuk |

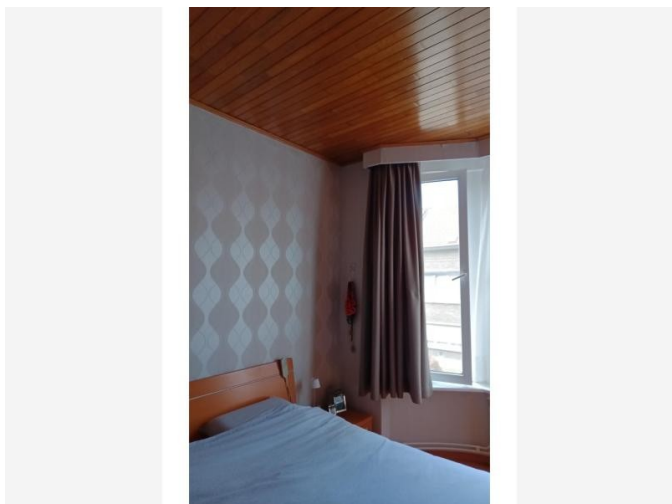
Vrije foto

De plafonds zijn gemaakt van niet-asbestverdachte materialen (bijvoorbeeld laminaat, gyproc, ...), deze toepassingen zijn niet asbestverdacht. We hebben echter niet kunnen vaststellen of er mogelijk asbestverdachte of asbesthoudende materialen achter deze toepassingen aanwezig zijn. Bij renovatie of sloop is het aangeraden om een destructief onderzoek te laten uitvoeren van deze toepassingen.

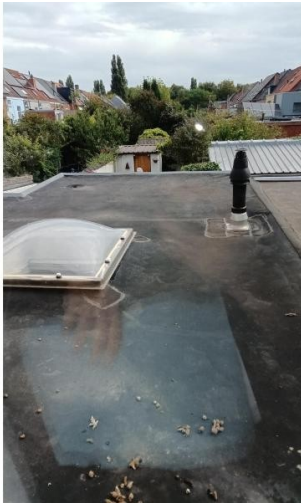
Vrije foto

Het platte dak werd gerenoveerd in 2004. De oude dakbedekking (roofing) werd verwijderd.

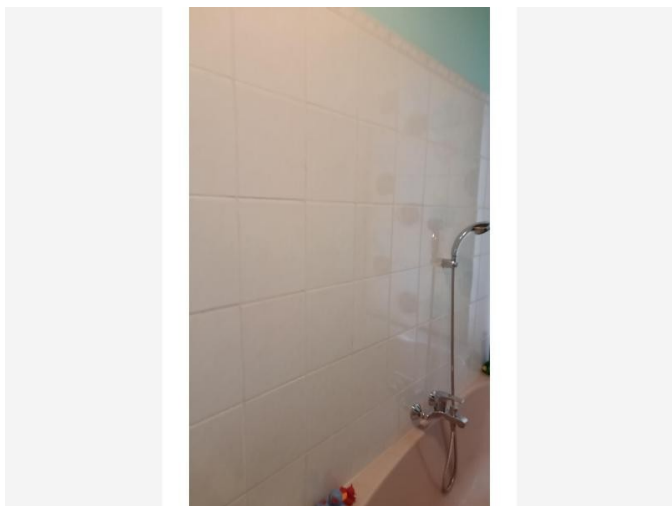
Vrije foto

Tegels met witte of grijze cementgebonden lijm aan de achterkant kunnen mogelijk asbest bevatten. Het is niet mogelijk om een niet-destructief monster te nemen

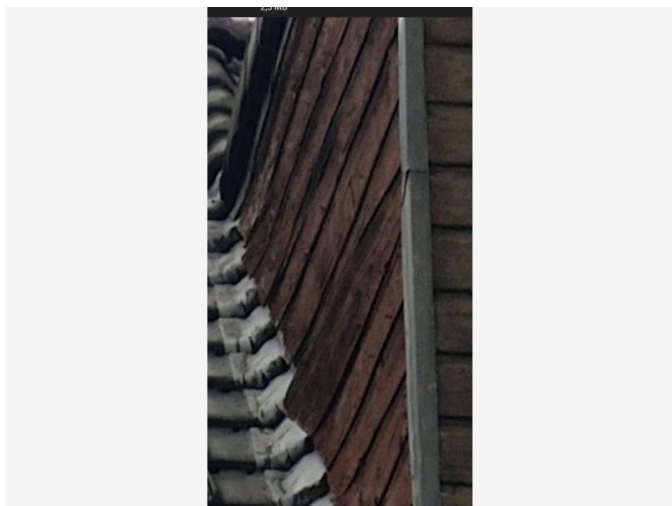
Vrije foto

De gevelwand van de dakkapel bestaat uit houten planken en bevat geen asbesthoudende materialen.

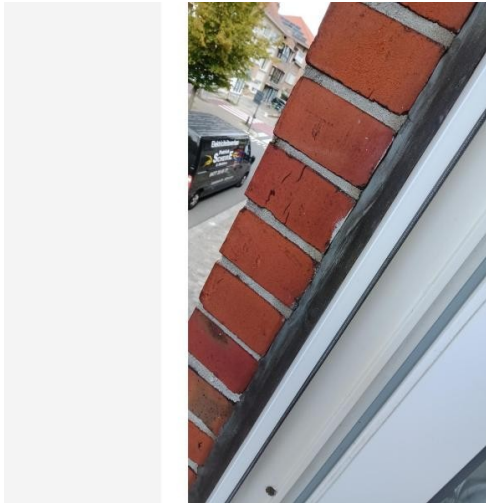
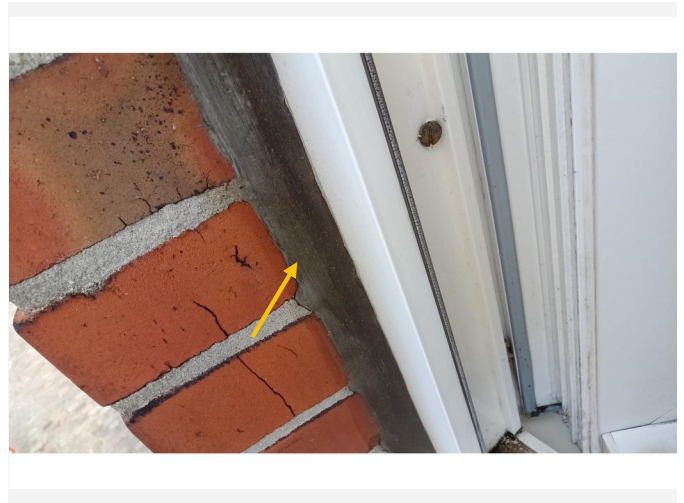
## Fiche 7: Kitramen (tussen glas en profiel)

Geen asbest

| # | Type | Referentie | Resultaat |
|---|---|---|---|
| 7.1 | Mengmonster | 26465-2 | Geen asbest |

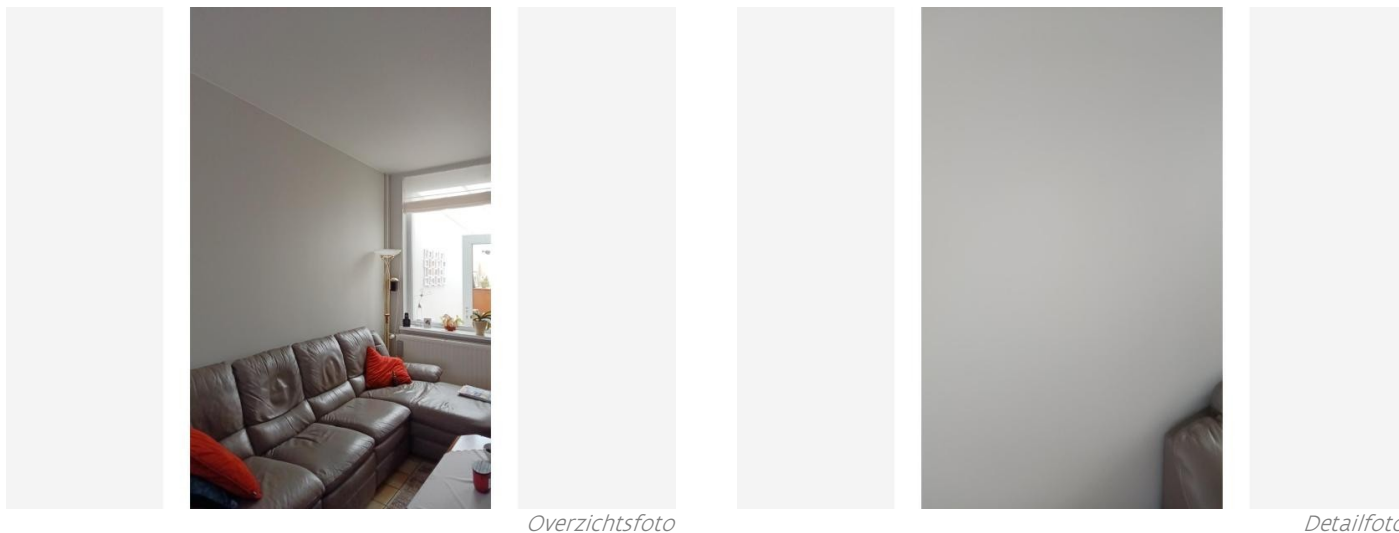
## Fiche 8: Pleisterwerk muren

Geen asbest

| # | Type | Referentie | Resultaat |
|---|---|---|---|
| 8.1 | Mengmonster | 26465-1 | Geen asbest |
