# Asbestinventarisatetest

Kweeperstraat 63, 9032 Gent

Attestnummer : 20260411-000028.000

## Niet-asbestveilig

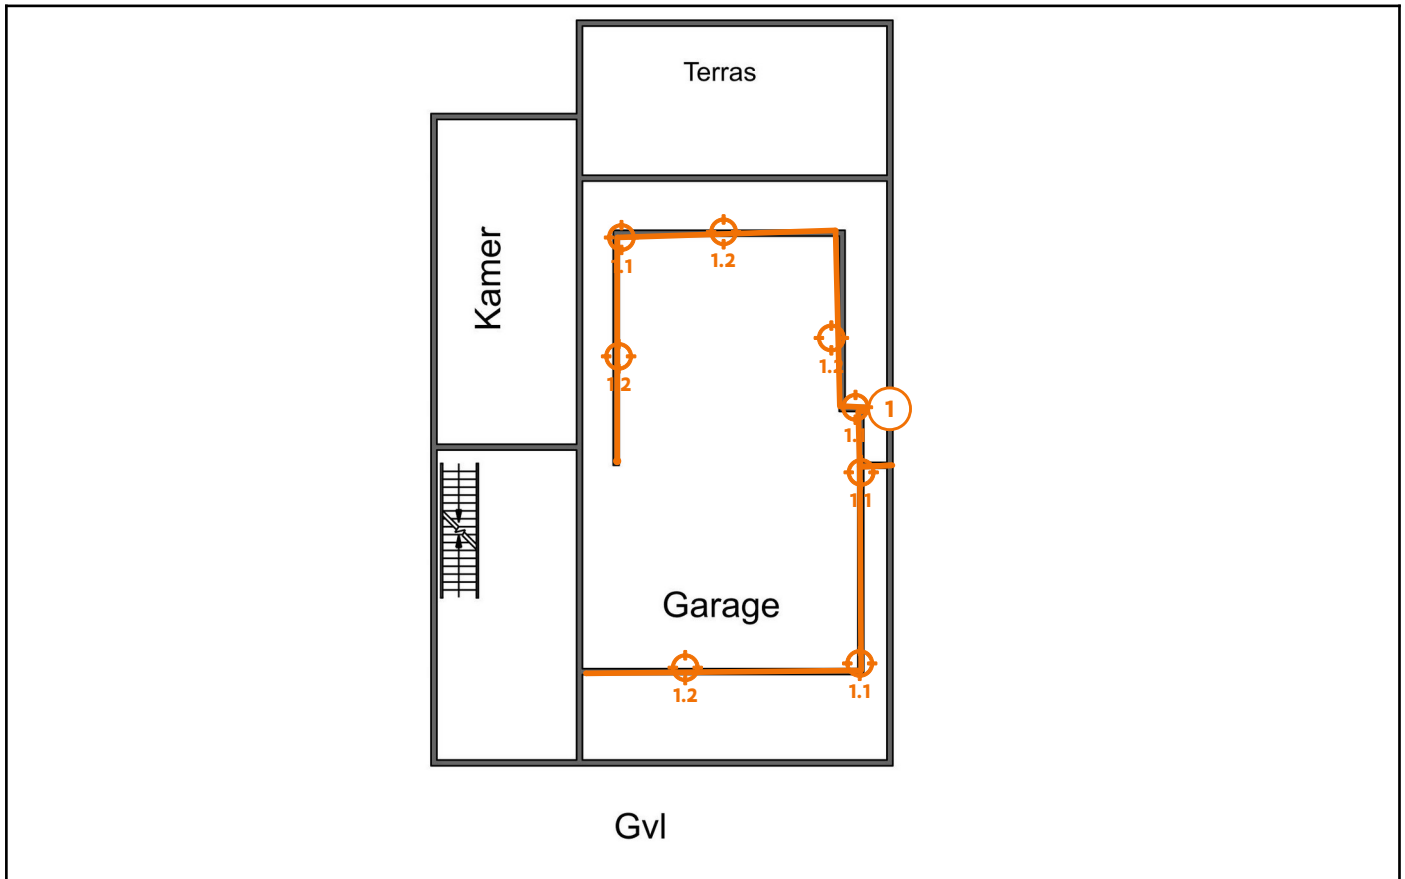
## Plan 1.1: Schema chauffagebuizen.

Beschrijving	Type	Actie
1. Thermische isoaltie van chauffagebuizen: pleister.	Asbestmateriaal	<a href="#">Verwijderen</a>
1.1 Code: 404/B	Mengmonster	-
1.2 Code: 404/R	Mengmonster	-

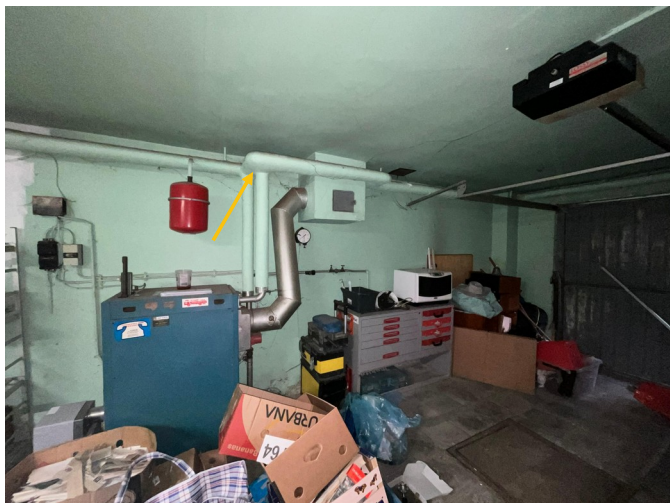
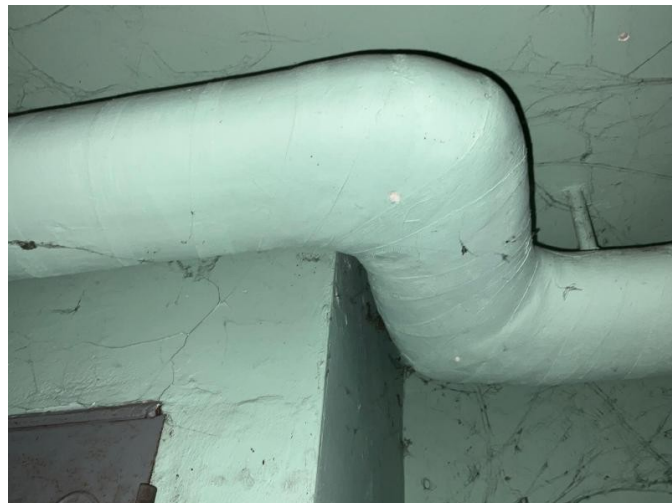
# Fiche 1: Thermische isoaltie van chauffagebuizen: pleister.

Het asbestmateriaal valt onder de mijlpaal van 2034.

Verwijderen

Eindbeoordeling materiaalrisico	Verhoogd materiaalrisico en/of verhoogde kans op vezelvrijgave
---------------------------------	--

Gebondenheid	Categorie 2: niet-hechtgebonden met matrix
Asbestsoort (vezeltype)	Amfibool aanwezig, uitgezonderd crocidoliet
Asbestconcentratie	Laag (< 50%)
Afschermingsgraad van het gehele materiaal	Geheel of deels vrij aan de binnenlucht, maar geen contact met binnenluchtstromen
Toestand van het materiaal	Licht beschadigd, licht verweerd. Intacte calciumsilicaatplaat of materiaal met categorie 3-gebondenheid

#	Type	Referentie	Resultaat
1.1	Mengmonster	404/B	Amosiet
1.2	Mengmonster	404/R	Amosiet

- Zorg voor een veilig beheer. Vermijd het beschadigen van het asbestmateriaal. Controleer de toestand jaarlijks op wijzigingen.
- Voer bijkomende staalname(s) uit.

- Hermetische zone (erkend asbestverwijderaars)  
Bepaalde risicovolle asbestmaterialen mogen enkel door erkende asbestverwijderaars verwijderd worden via de techniek hermetische zone of met de couveusezakmethode. De ondernemingen in de onderstaande link zijn erkend voor het uitvoeren van asbestverwijdering zowel met eenvoudige handelingen als volgens de hermetisch afgesloten zone, tenzij anders vermeld. Zij volgen daarbij strikte veiligheidsprocedures en gebruiken gespecialiseerd materieel: <https://werk.belgie.be/nl/erkenningen/erkenning-asbest-bedrijven-erkend-voor-afbraak-verwijderingswerken>

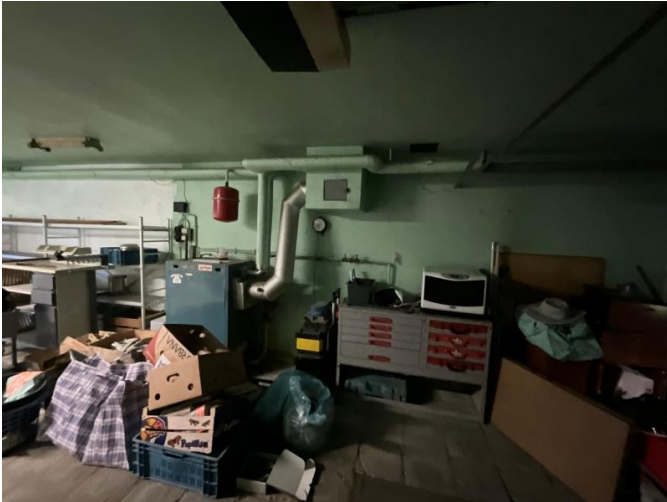
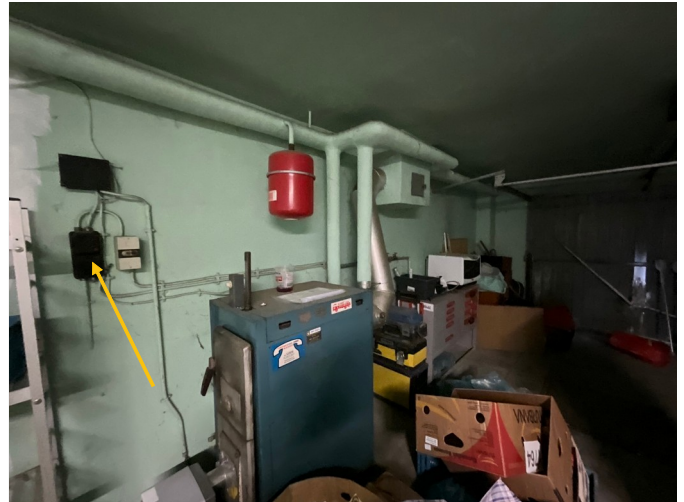
## Fiche 2: Bakeliet electra verdeelkasten en zekeringkasten.

Het asbestmateriaal valt onder de mijlpaal van 2040.

Zorgvuldig beheren

Eindbeoordeling materiaalrisico	Laag materiaalrisico en/of verlaagde kans op vezelvrijgave
---------------------------------	--

<b>Gebondenheid</b>	Categorie 1: hechtgebonden in oorsprong
<b>Asbestsoort (vezeltype)</b>	Crocidoliet aanwezig
<b>Asbestconcentratie</b>	Laag (< 50%)
<b>Afschermingsgraad van het gehele materiaal</b>	Geheel of deels vrij aan de binnenlucht, maar geen contact met binnenluchtstromen
<b>Toestand van het materiaal</b>	Onbeschadigd, niet verweerd

- Zorg voor een veilig beheer. Vermijd het beschadigen van het asbestmateriaal. Controleer de toestand jaarlijks op wijzigingen.
- Voer bijkomende staalname(s) uit.

- Eenvoudige handelingen: mag via doe-het-zelf of door werknemer(s) met opleidingsattest eenvoudige handelingen  
Indien u dit als doe-het-zelver wenst te verwijderen dient u de nodige voorzorgsmaatregelen te nemen:

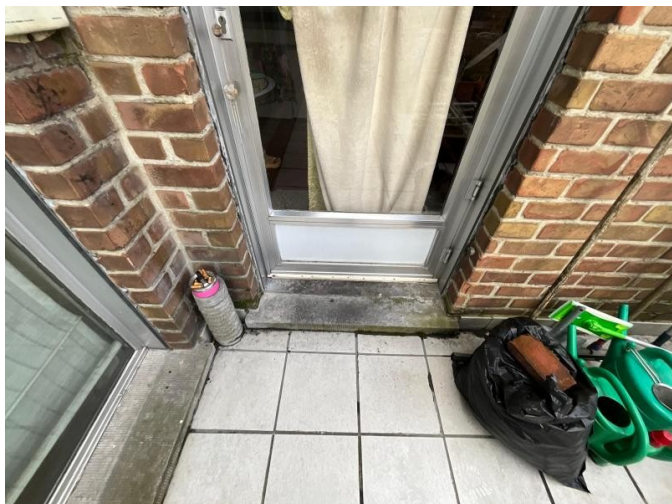
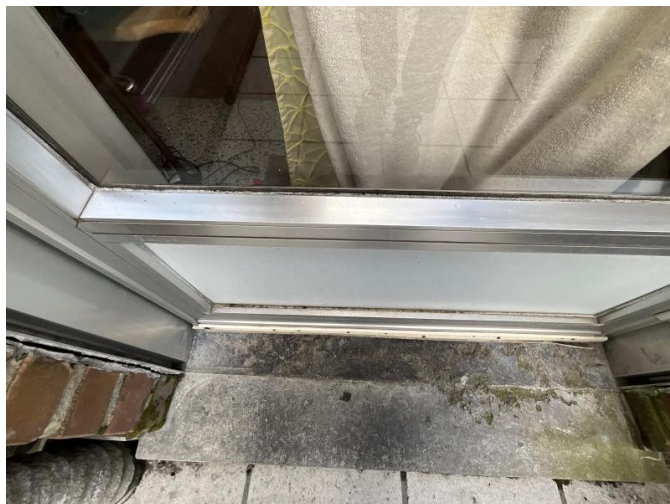
Het asbestmateriaal valt onder de mijlpaal van 2040.

Zorgvuldig beheren

Eindbeoordeling materiaalrisico	Laag materiaalrisico en/of verlaagde kans op vezelvrijgave
---------------------------------	--

Gebondenheid	Categorie 1: hechtgebonden in oorsprong
Asbestsoort (vezeltype)	Alleen chrysotiel aanwezig
Asbestconcentratie	Laag (< 50%)
Afschermingsgraad van het gehele materiaal	Geheel of deels vrij aan de buitenlucht, maar geen contact met binnenlucht
Toestand van het materiaal	Licht beschadigd, licht verweerd. Intacte calciumsilicaatplaat of materiaal met categorie 3-gebondenheid

#	Type	Referentie	Resultaat
3.1	Puntmonster	803	Chrysotiel

- Zorg voor een veilig beheer. Vermijd het beschadigen van het asbestmateriaal. Controleer de toestand jaarlijks op wijzigingen.
- Voer bijkomende staalname(s) uit.

- Eenvoudige handelingen: mag via doe-het-zelf of door werknemer(s) met opleidingsattest eenvoudige handelingen  
Indien u dit als doe-het-zelver wenst te verwijderen dient u de nodige voorzorgsmaatregelen te nemen:  
Informeer u op voorhand bij uw plaatselijk recyclagepark welke maatregelen u kunt treffen voor een veilig transport en afgave of ophaling van de asbesttoepassing. De meeste recyclageparken hebben specifieke zakken en beschermkledij ter beschikking.

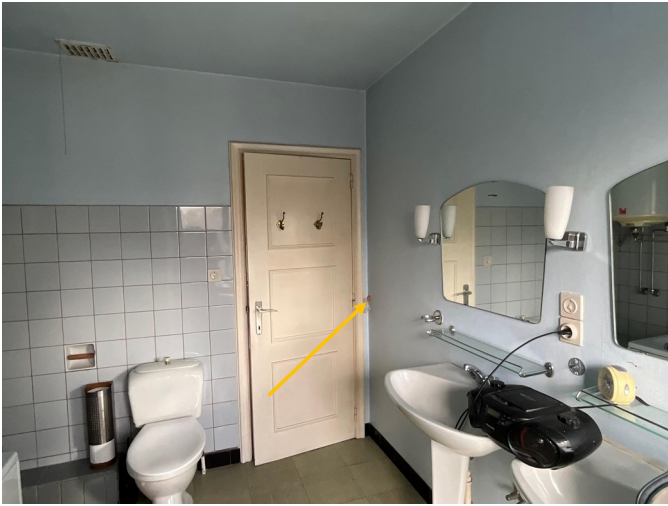
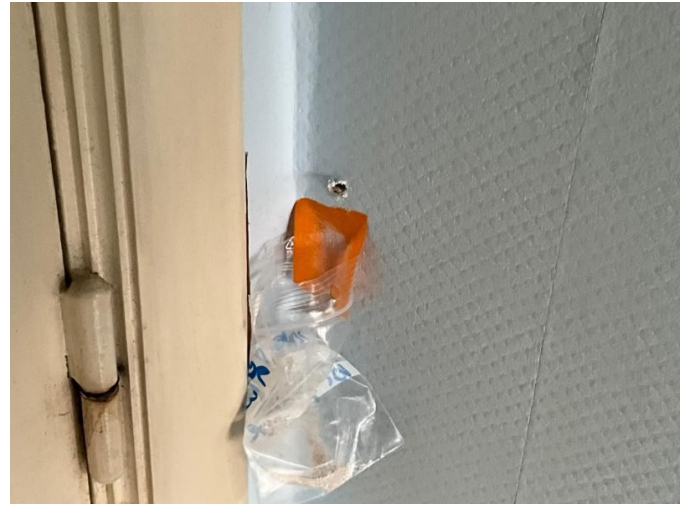
## Fiche 14: Wanden: pleisterwerk.

Geen asbest

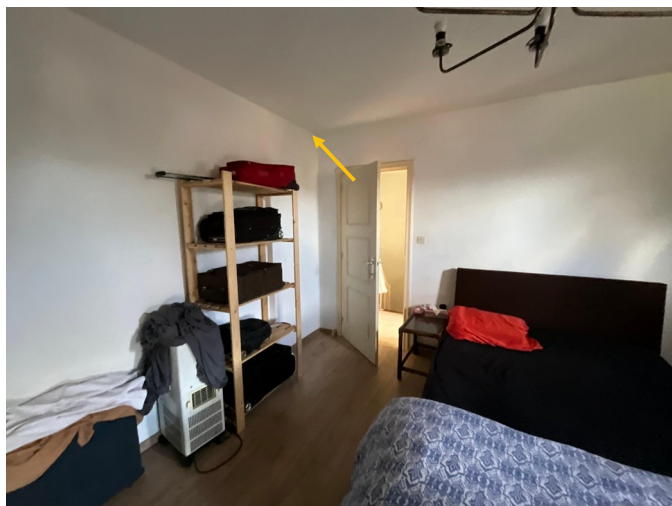
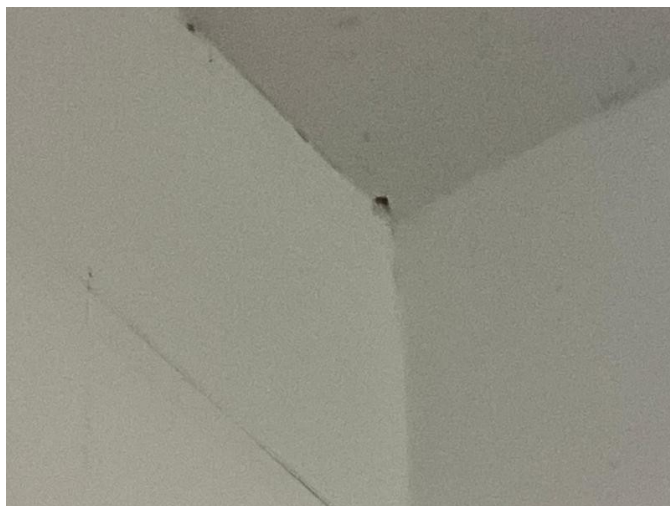
## Fiche 15: Plafonds: pleisterwerk

Geen asbest

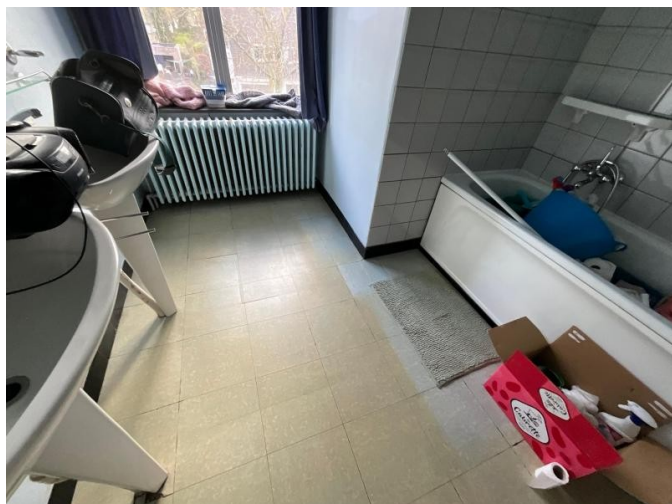
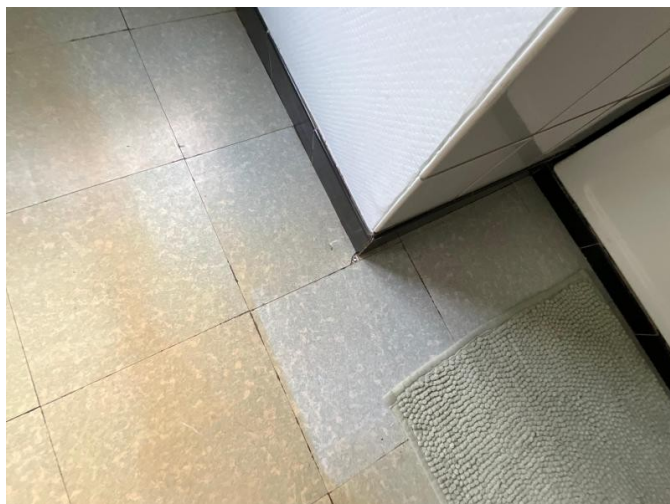
## Fiche 16: Vloeren: Vinyltegels

Geen asbest

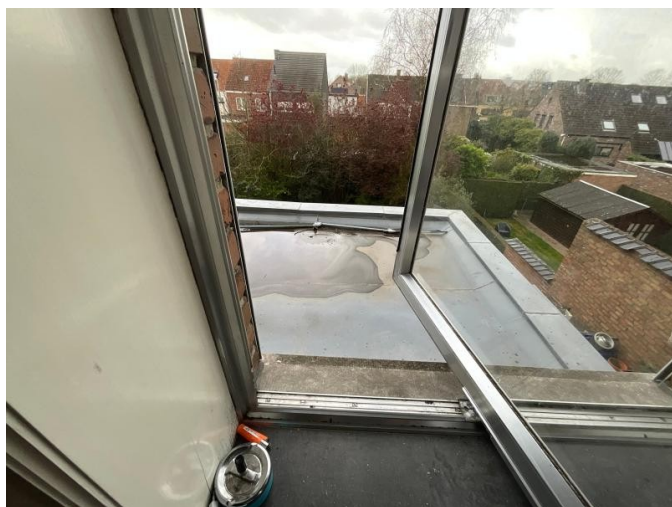
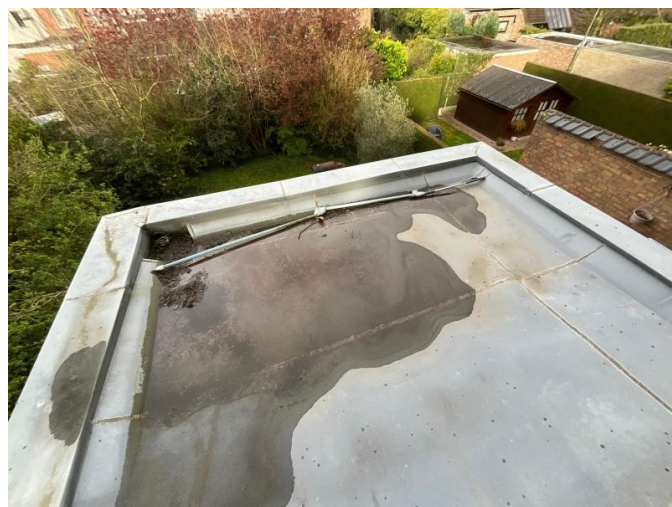
### Fiche 17: Zinken dakbedekking

Beschrijving	Notitie	Terug te vinden op plannen
Fiche 17: Zinken dakbedekking	Tijdens de inspectie kon enkel de bovenste laag worden vastgesteld. Dit geeft enkel een indicatie van de asbestveilige toestand van de bovenste laag. Bij sloop of grondige (renovatie) werken en bij het (plaatselijk) verwijderen van de dakbedekking dienen steeds bijkomende stalen te worden genomen van elke onderliggende laag die niet tijdens de monsternamen konden worden aangetroffen vanwege het niet-destructief karakter van het onderzoek.	Plan 1.13: Schema woning +2
Fiche 18: Dakpannen	Het dak bestaat uit dakpannen.	Plan 1.20: Schema zolder

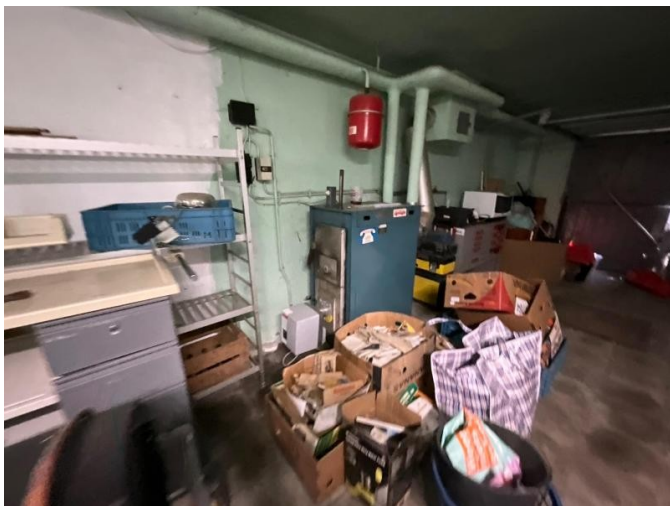
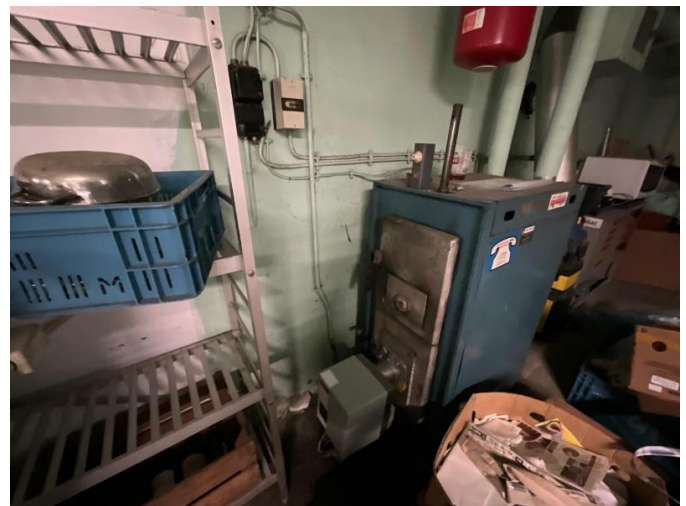
## Fiche 19: Packingen.

Beschrijving	Notitie	Terug te vinden op plannen
Fiche 19: Packingen.	Zowel in de ketels, de buizen welke gekoppeld zijn met dichtingsringen of afsluitdeksels daterend van voor 2001 kunnen asbesthoudende geperste dichtingsringen verwerkt zijn. Enkel indien de dichtingsringen aangebracht zijn voor 2001 is er risico dat deze asbest kunnen bevatten. Enkel bij ontmanteling van deze technieken is er risico op het vrijkomen van asbestvezels en desgevallend wordt advies gegeven om indien de techniek tijdens herstellingen asbesthoudende packingen vaststelt, deze door een gespecialiseerde firma te laten onderzoeken voordat deze gesaneerd worden.	Plan 1.5: Schema woning gvl
