# Asbestinventarisatetest

Zilverberklaan 30, 9032 Gent

Attestnummer : 20260917-000161.000

Uitgegeven op : 17.09.2026

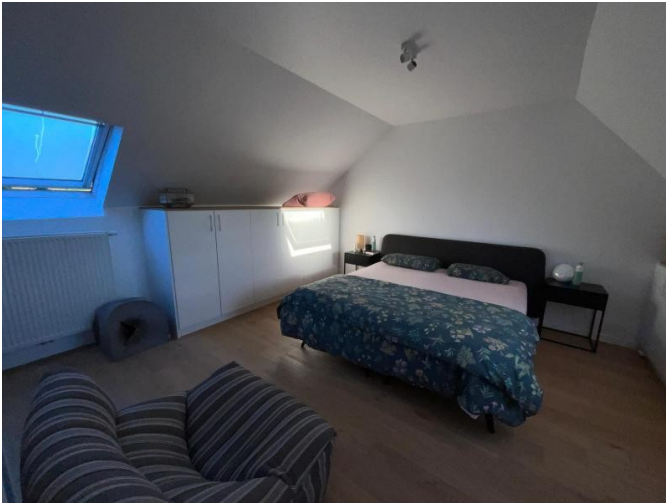
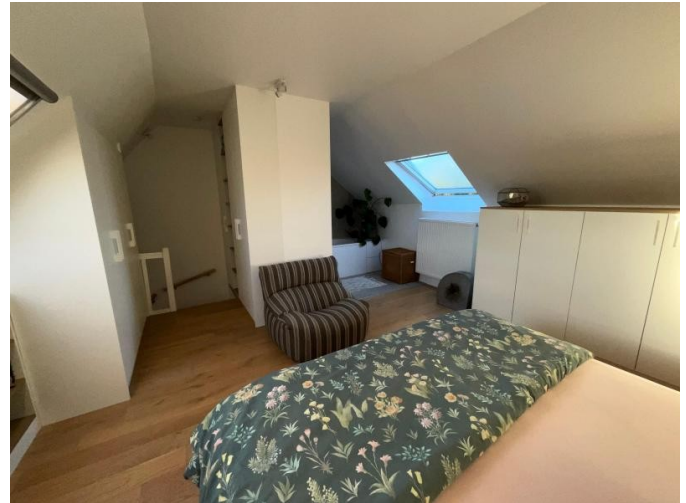
Verschillende plafonds bestaan uit gipskartonbeplating. Binnen het kader van een niet-destructief onderzoek konden de achterliggende lagen niet worden geanalyseerd. Enkel door deze te verwijderen of door een destructief onderzoek kunnen de achterliggende lagen geanalyseerd worden. De smeerlagen tussen de gipskartonplaten konden niet worden vastgesteld, en dienen bij sanering bemonsterd te worden ingeval er twijfel is dat ze aangebracht zijn voor 2001. Bij vernieuwing van deze binnenschil wordt aanbevolen om nieuw monsternamen te laten nemen.

| Basis voor advies | De asbestdeskundige beoordeelt het materiaal als niet-asbestverdacht. |

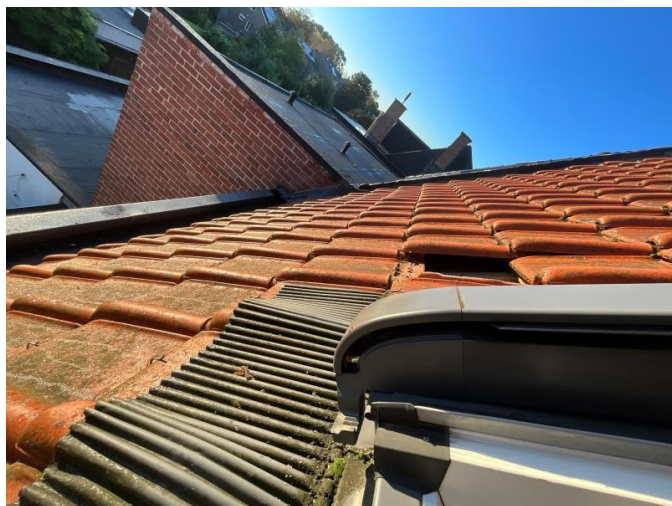
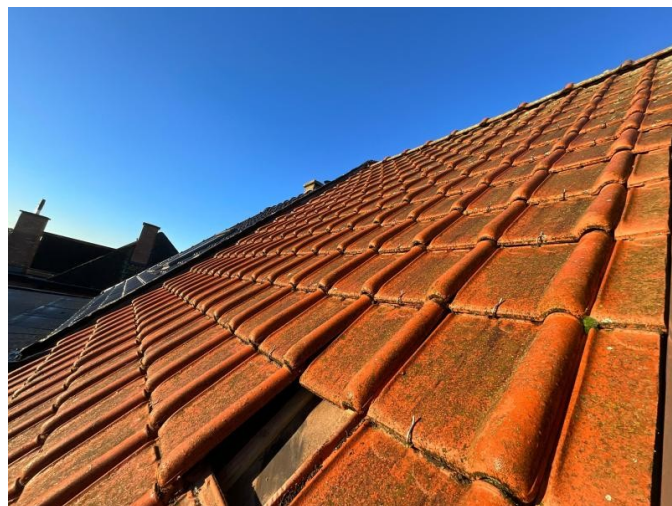
Het dak werd op verschillende plaatsen nagekeken door ofwel achter de isolatie te inspecteren, ofwel door onder de dakbedekking te kijken. Het is echter onmogelijk om elk stuk dak af te toetsen en de isolatie op alle banen te beschadigen. Bij renovatie dient -indien het onderdak niet homogeen is- overgegaan te worden tot staalname van onderdelen die niet overeenkomen met het type van op de foto.

| Basis voor advies | Beoordeling op basis van expertise met een vaststelling door de asbestdeskundige. |

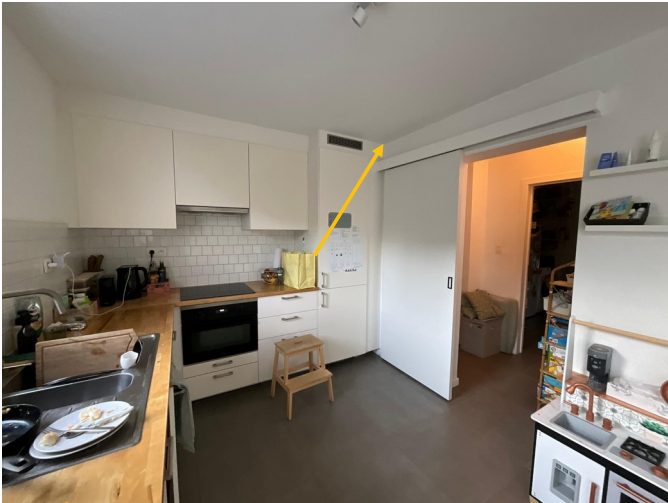
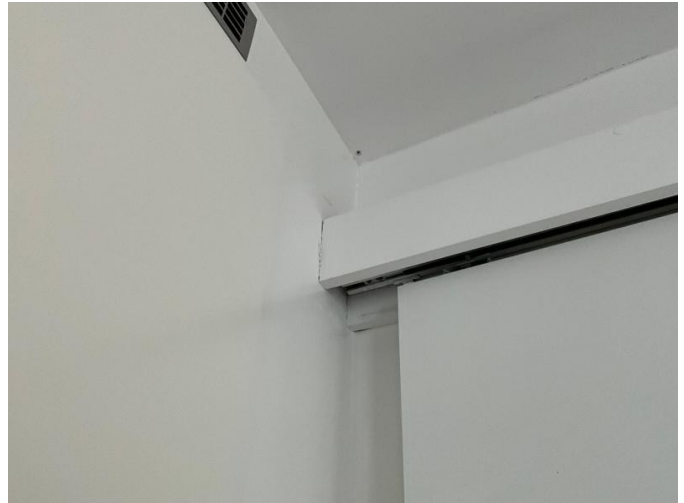
## Fiche 3: Plafonds: pleisterwerk

Geen asbest

| # | Type | Referentie | Resultaat |
|---|---|---|---|
| 3.1 | Mengmonster | 201 | Geen asbest |

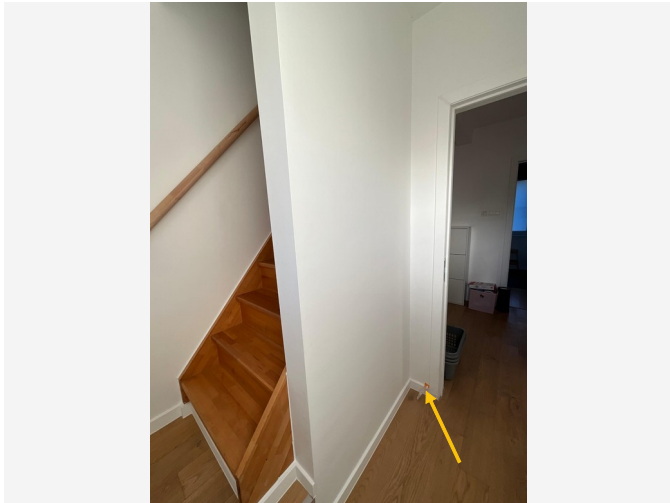
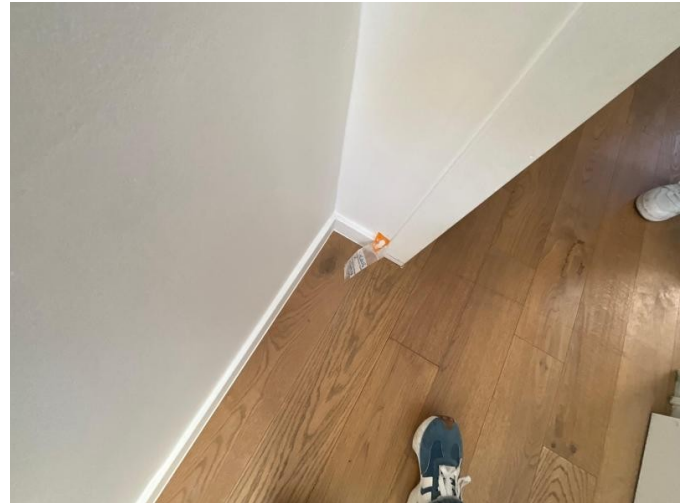
## Fiche 4: Wanden: pleisterwerk

Geen asbest

| # | Type | Referentie | Resultaat |
|---|---|---|---|
| 4.1 | Mengmonster | 101 | Geen asbest |

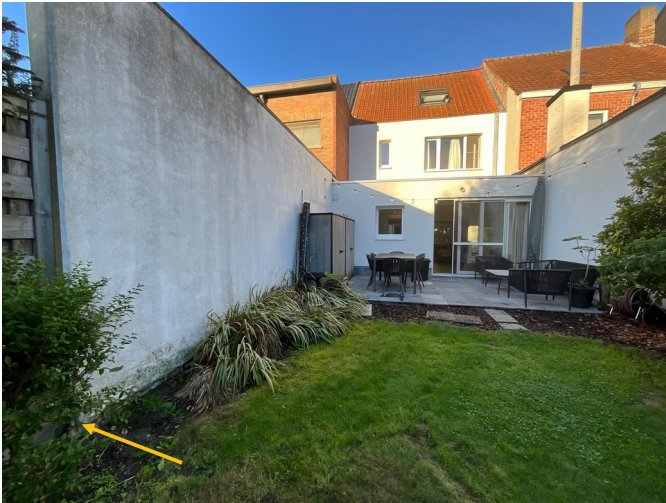
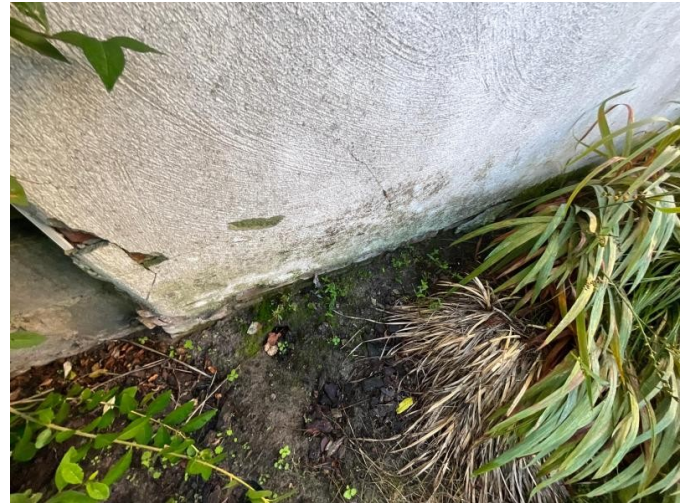
## Fiche 5: Buitenschil: crepi / cementering

Geen asbest

| # | Type | Referentie | Resultaat |
|---|---|---|---|
| 5.1 | Mengmonster | 703 | Geen asbest |

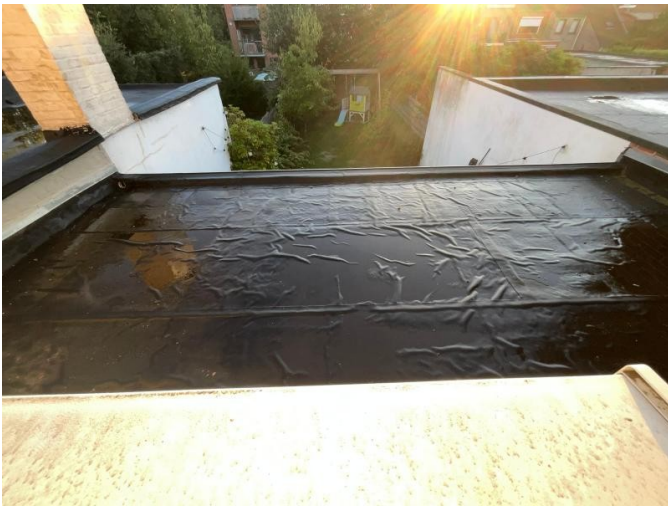
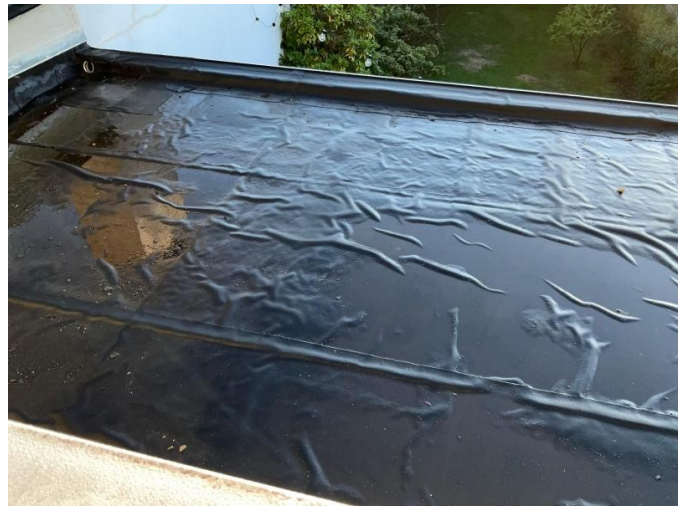
## Fiche 6: EPDM dakbedekking

| Beschrijving | Notitie | Terug te vinden op plannen |
|---|---|---|
| Fiche 6: EPDM dakbedekking | Tijdens de inspectie kon enkel de bovenste laag worden vastgesteld. Dit geeft enkel een indicatie van de asbestveilige toestand van de bovenste laag. Bij sloop of grondige (renovatie) werken en bij het (plaatselijk) verwijderen van de dakbedekking dienen steeds bijkomende stalen te worden genomen van elke onderliggende laag die niet tijdens de monsternamen konden worden aangetroffen vanwege het niet-destructief karakter van het onderzoek. | Plan 1.5: Schema woning +1 |

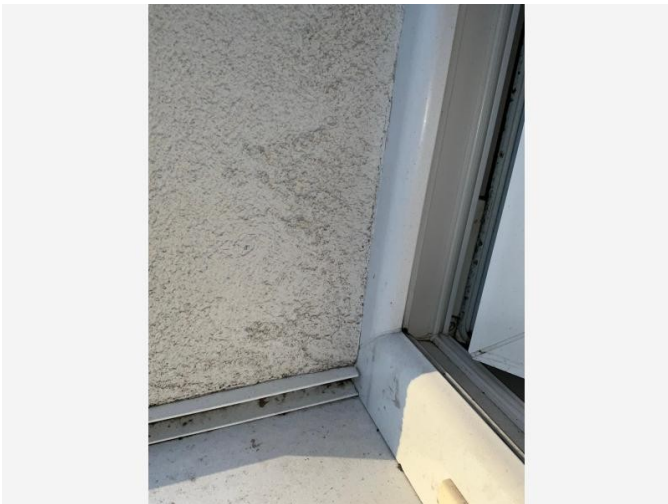
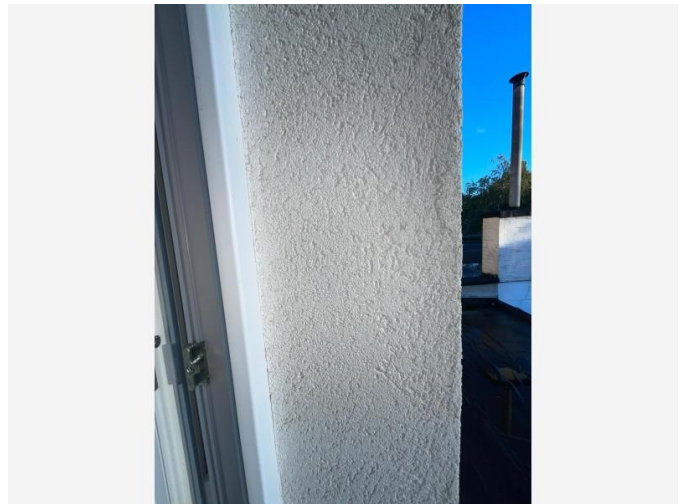
## Fiche 7: Afkitting schrijnwerk

| Beschrijving | Notitie | Terug te vinden op plannen |
|---|---|---|
| Fiche 7: Afkitting schrijnwerk | Er werd geen asbestverdacht afkittingsmateriaal vastgesteld, noch tussen kozijn en glas, noch tussen kozijn en muur. | - |

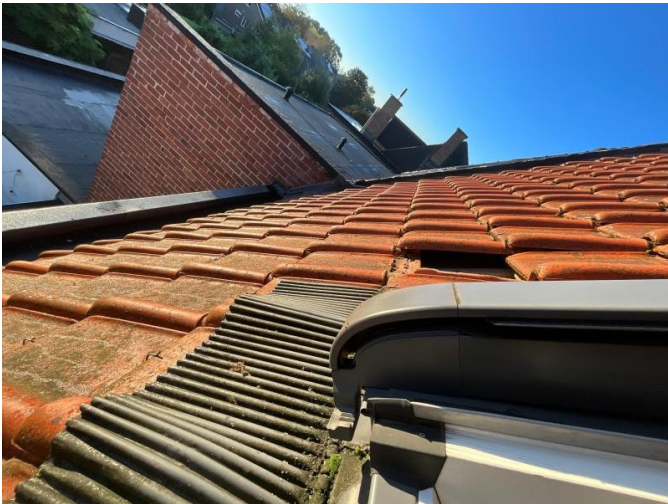
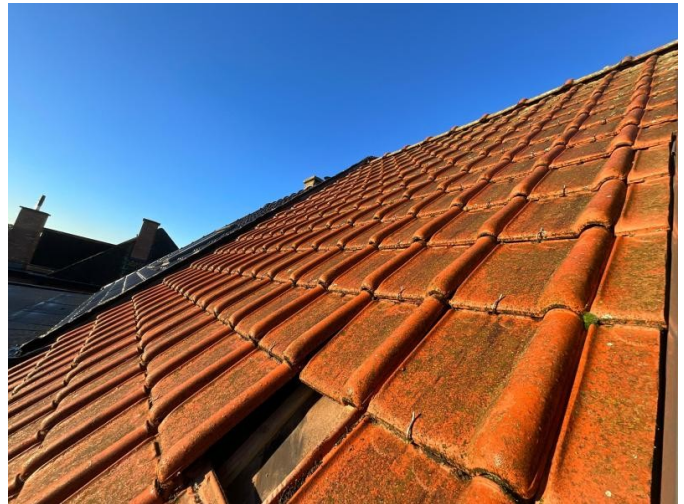
## Fiche 9: Onderdak in kunststof

| Beschrijving | Notitie | Terug te vinden op plannen |
|---|---|---|
| Fiche 9: Onderdak in kunststof | Het onderdak werd geïnspecteerd en er werd vastgesteld dat het uit kunststof bestaat. | Plan 1.10: Schema dakplan |

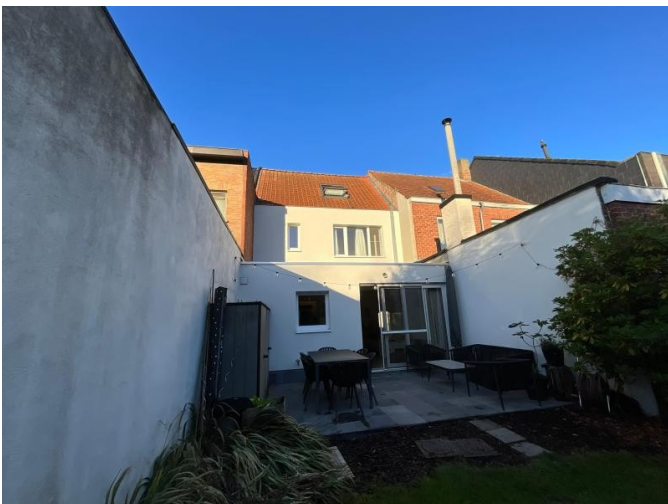
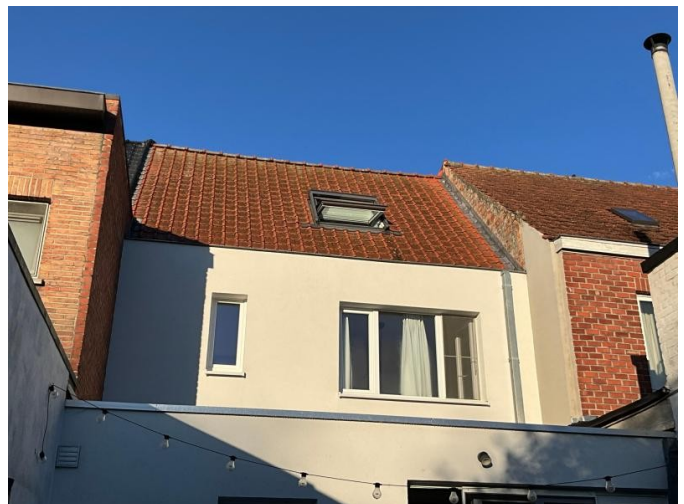
## Fiche 10: Dakpannen

| Beschrijving | Notitie | Terug te vinden op plannen |
|---|---|---|
| Fiche 10: Dakpannen | Het dak bestaat uit dakpannen. | Plan 1.12: Schema dakplan |
