# Asbestinventarisatetest

Heilig-Hartstraat 33, 9040 Gent

Attestnummer : 20250806-000194.000

Uitgegeven op : 06.08.2025

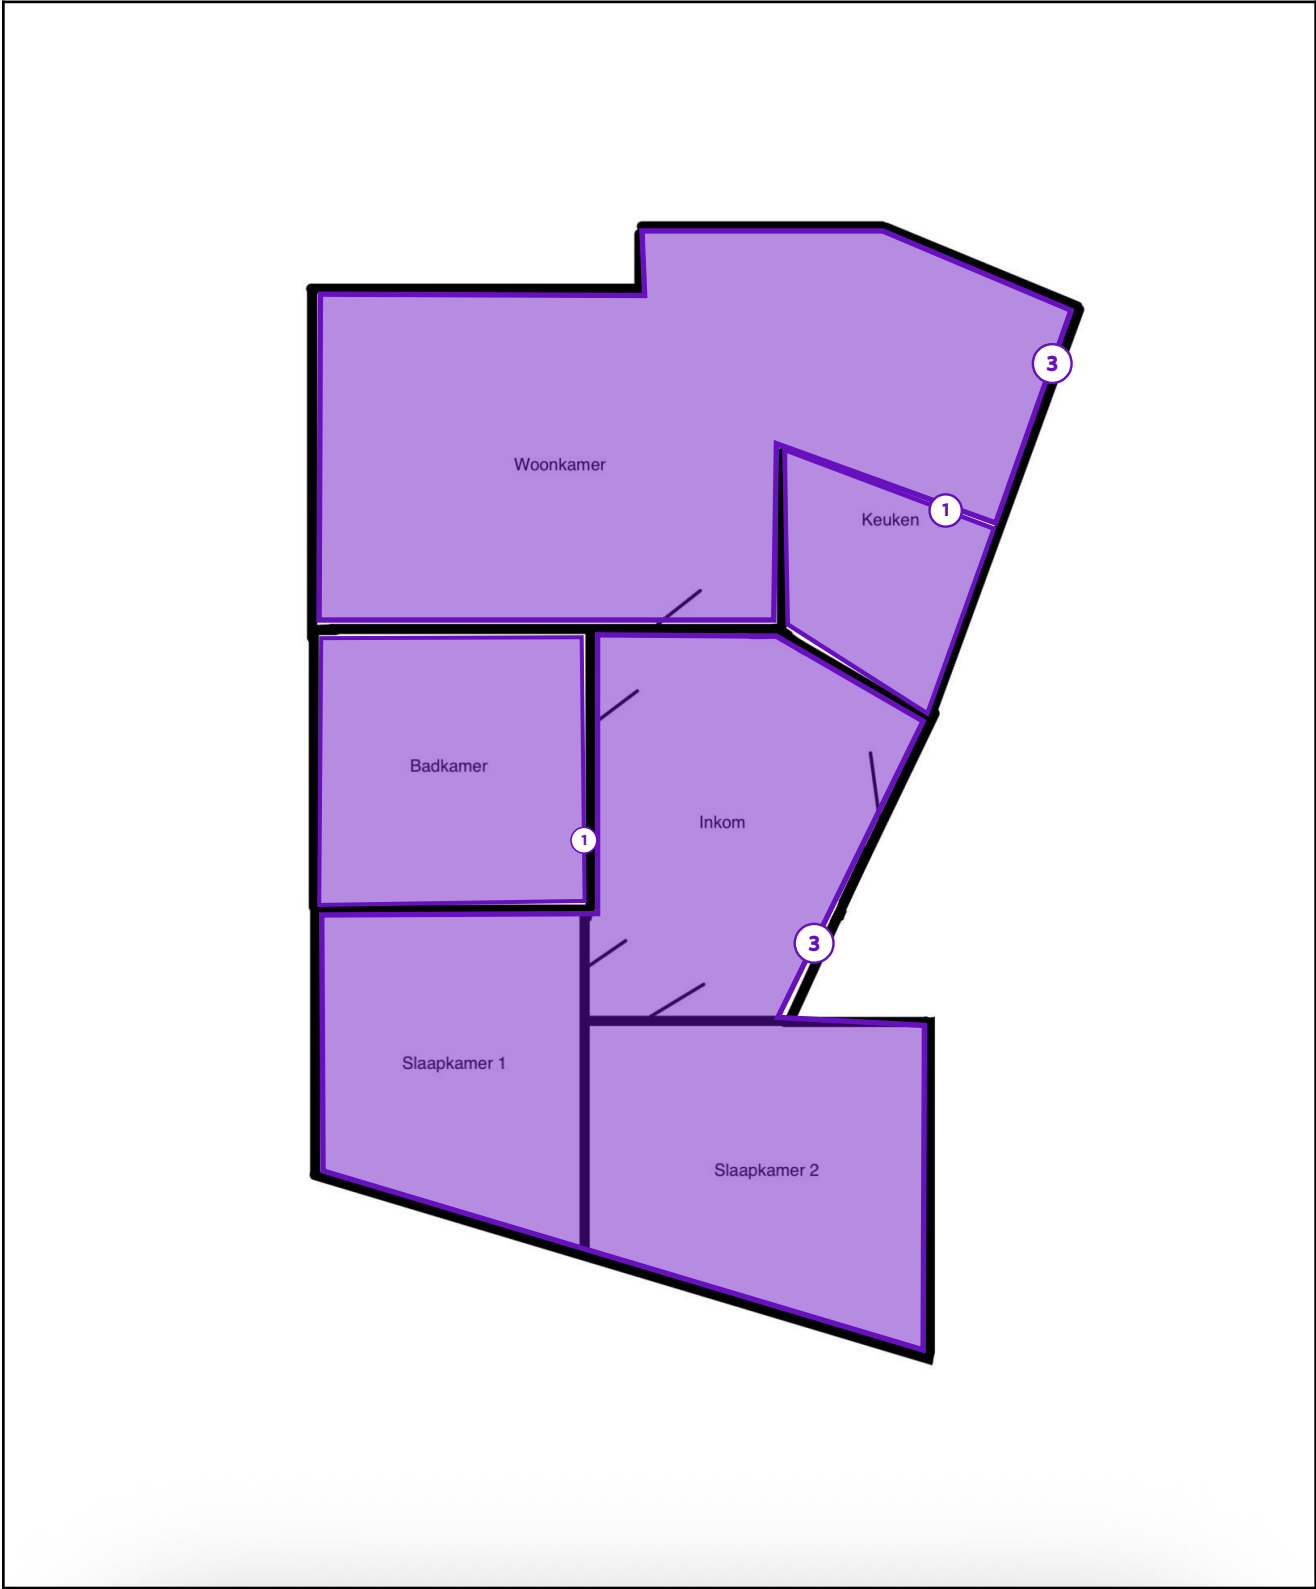
# Plan 1.1: Appartement 33

| 1. Tegellijn achter vloertegels en plinttegels | Advies | - |
| 3. Vloerbekleding - Niet verdacht | Advies | - |

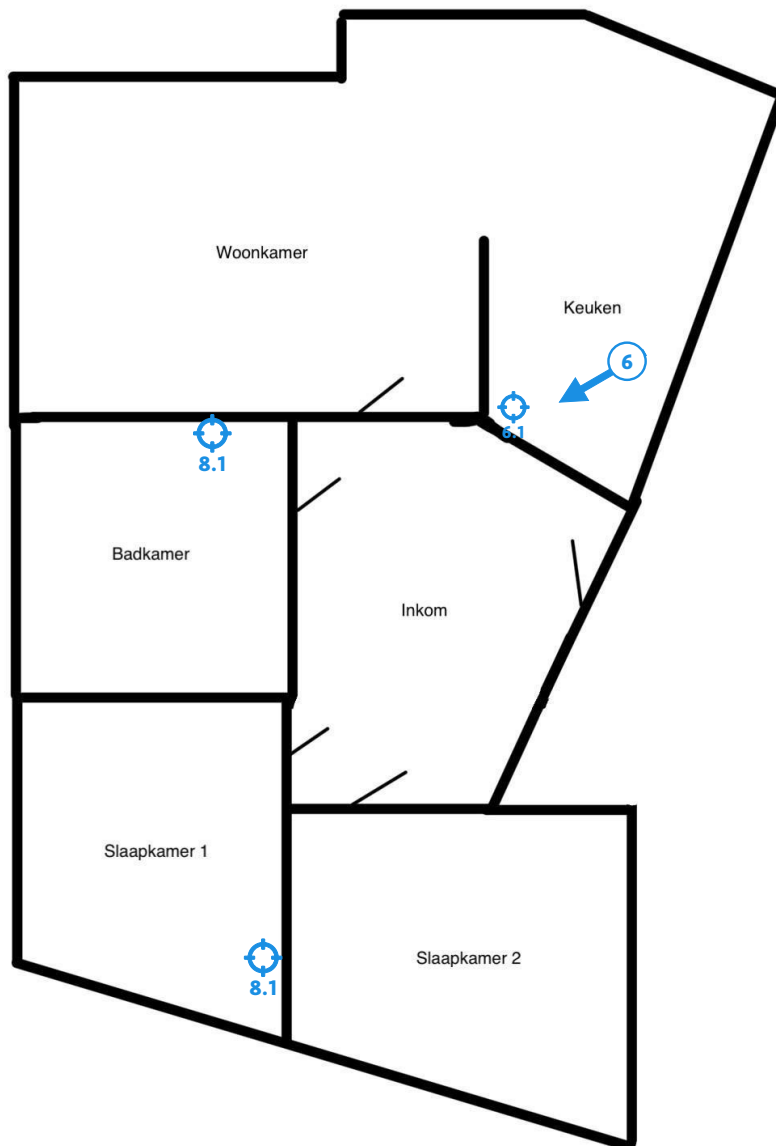
## Plan 1.2: Appartement 33

alle wanden voorzien van pleisterwerk  
tegellijn wandtegels in de badkamer

| 5. Tegellijm achter wandtegels & plinten | Advies | - |
| 6. Ontdreuningsplaat/anti-dreunplaat onder spoelbak | Geen asbest | - |
| 8. Pleisterwerk wanden | Geen asbest | - |

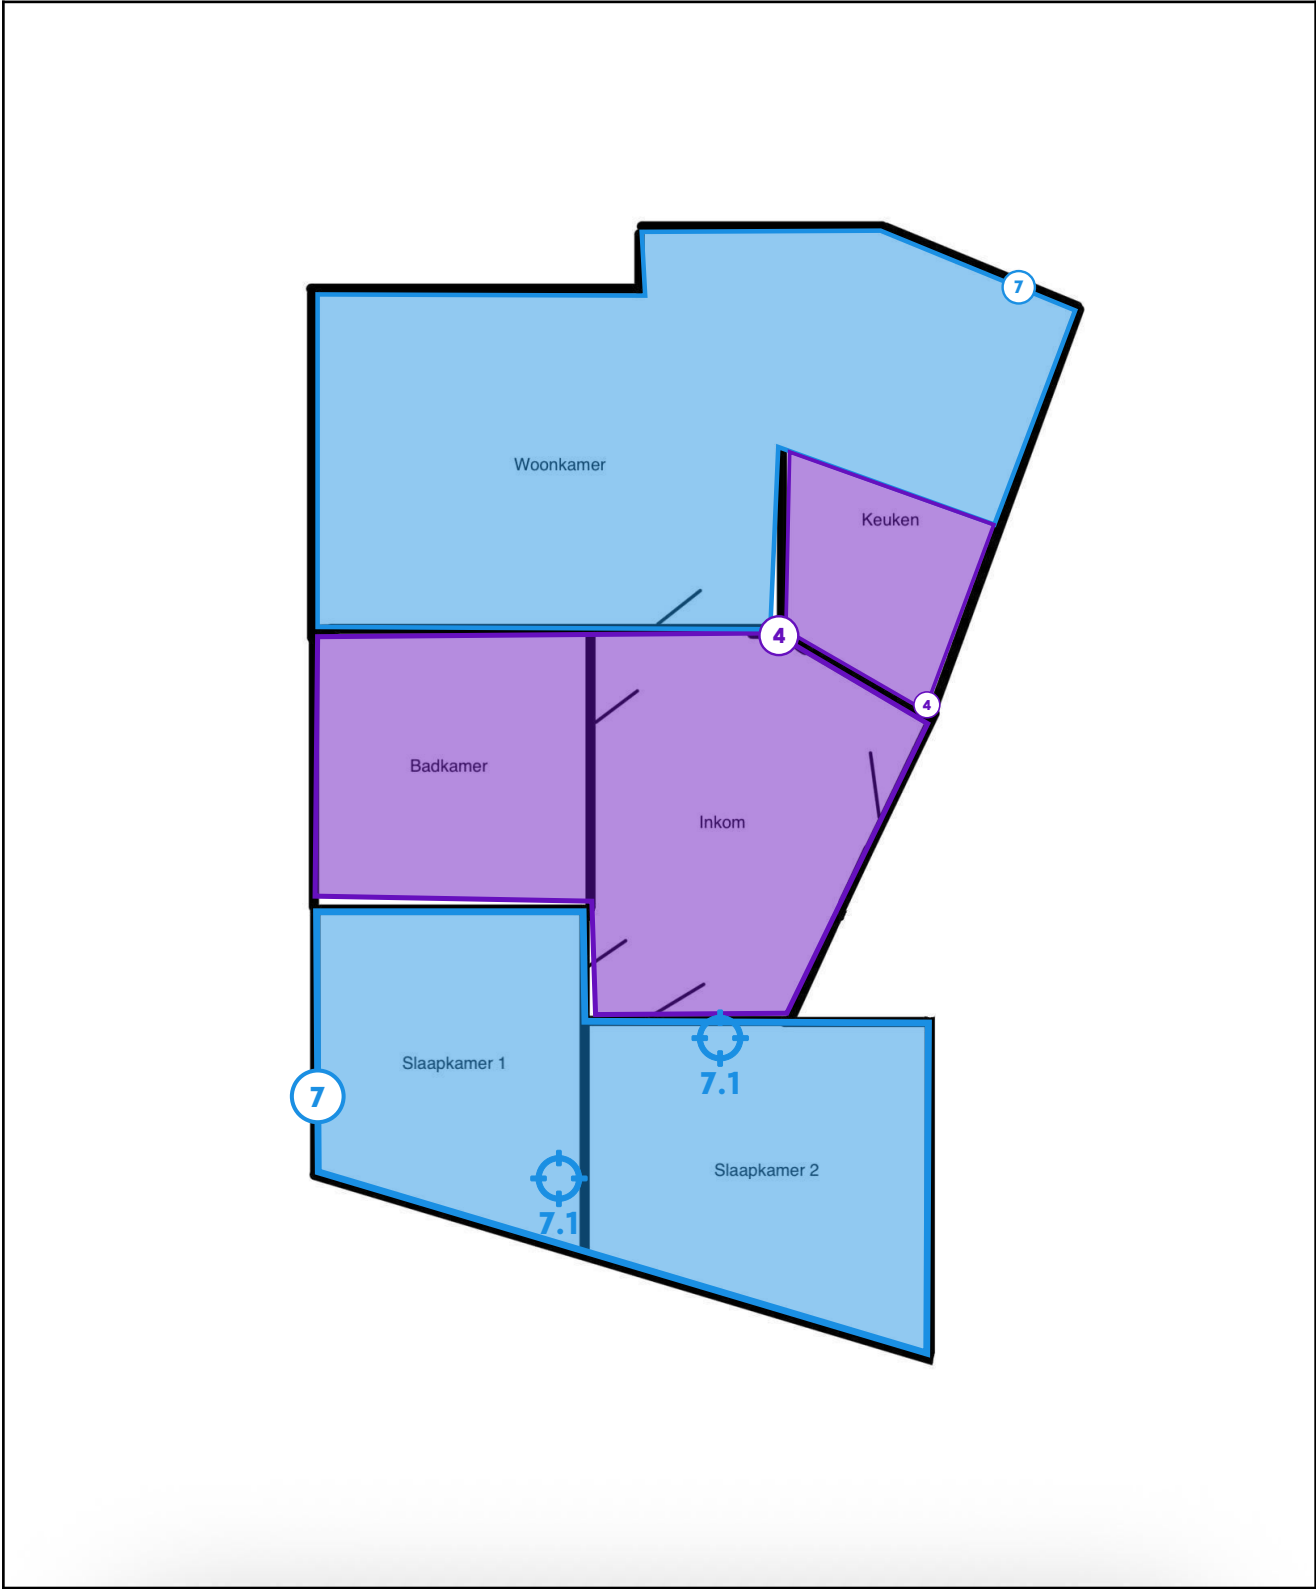
# Plan 1.3: Appartement 33

| 4. Plafondafwerking in gipskarton | Advies | - |
| 7. Pleisterwerk plafonds | Geen asbest | - |

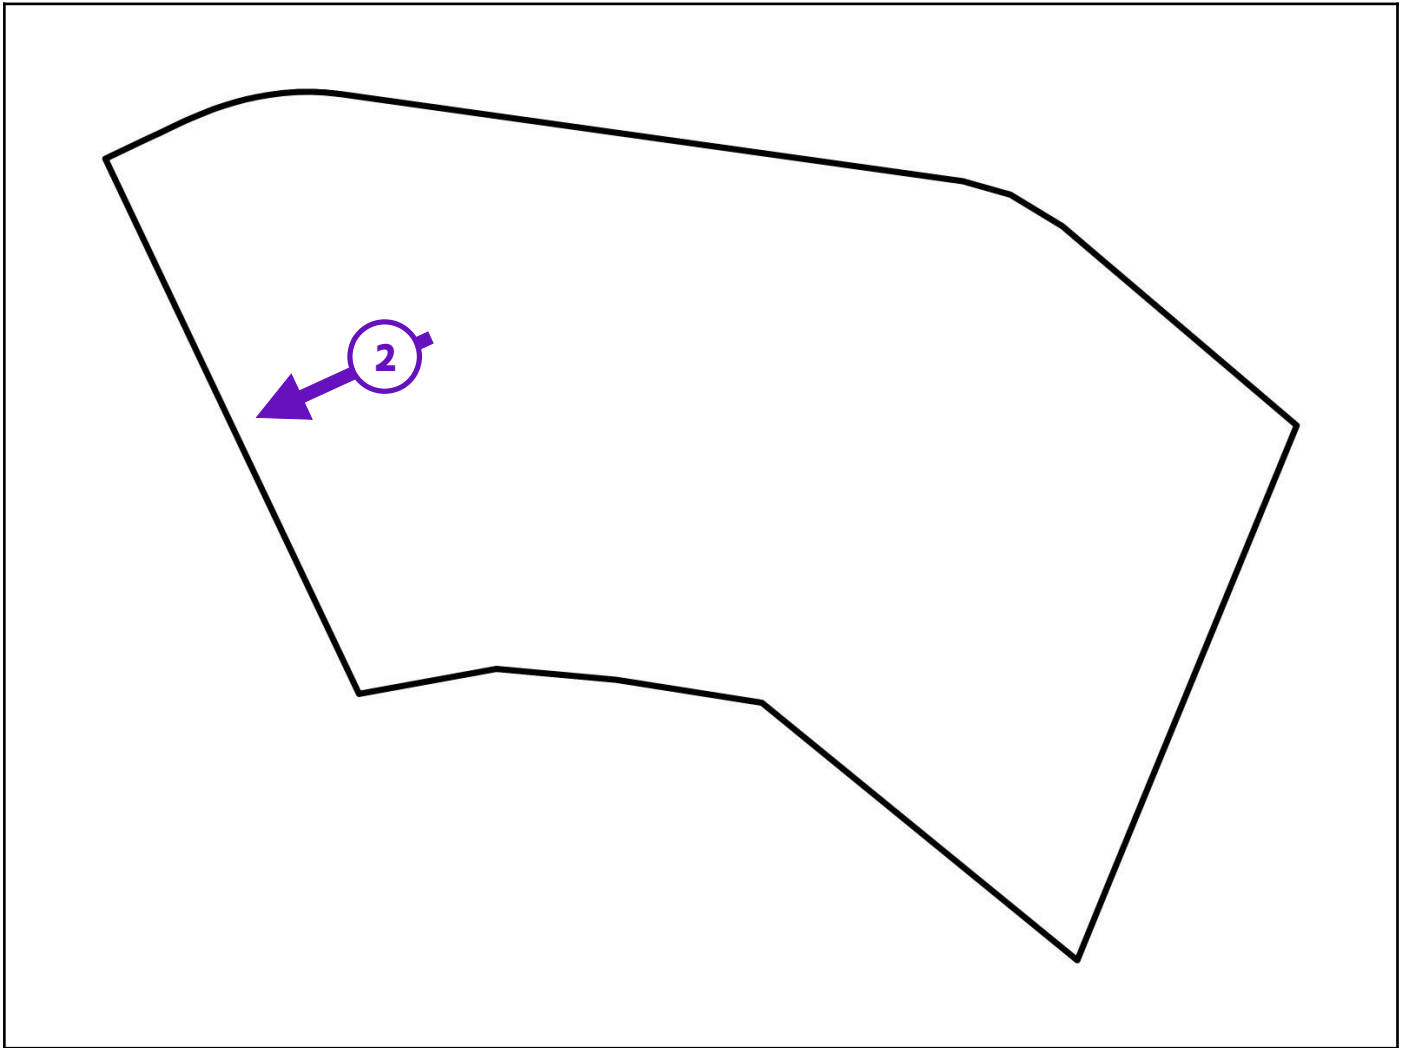
## Plan 1.4: Hoofdgebouw plan

| Beschrijving | Type | Actie |
|---|---|---|
| 2. Rookgaskanaal | Advies | - |

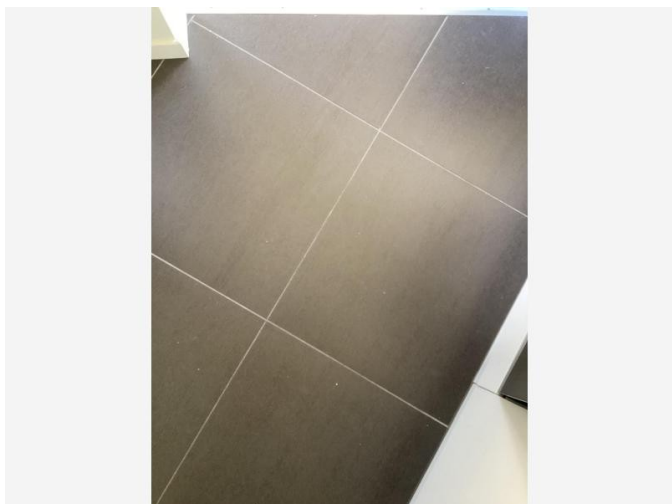
Op moment van de inspectie kon niet worden nagegaan of de tegellijm onder de vloertegels of achter de plinttegels asbestverdacht is. Bij renovatie of verwijdering van de tegels dient het materiaal te worden geanalyseerd voor de werken van start gaan.

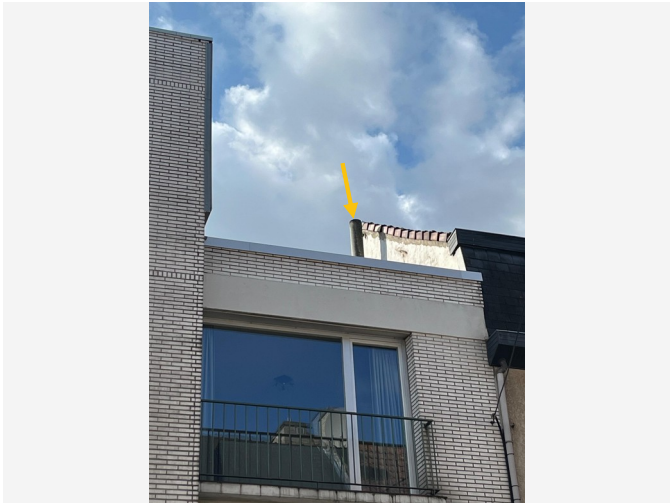
Het rookgaskanaal die boven het platte dak uitmond is asbestverdacht. Het is niet duidelijk of deze bij het appartement hoort.

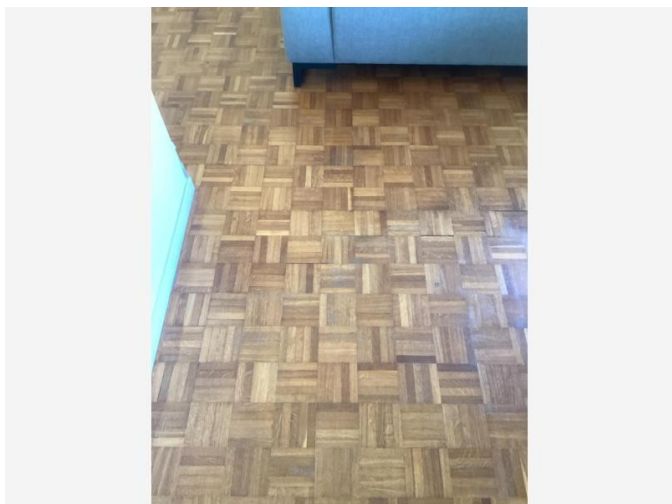
De aanwezige vloerbekleding is niet asbestverdacht. De onderliggende laag was echter niet inspecteerbaar zonder destructie tijdens de inspectie. Mogelijk is de onderliggende laag asbestverdacht.

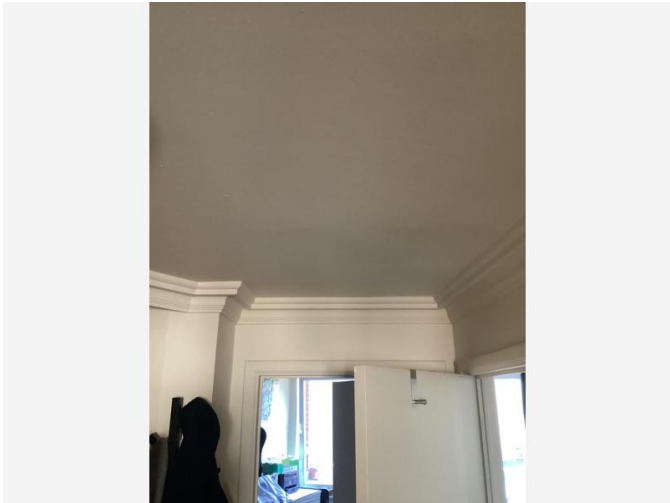
Het plafond bestaat uit niet-asbestverdachte gipskartonplaten platen . Zonder destructie is het niet mogelijk om na te gaan of er asbestverdachte materialen aanwezig zijn achter de gipskartonplaten/hout-/pvc platen.

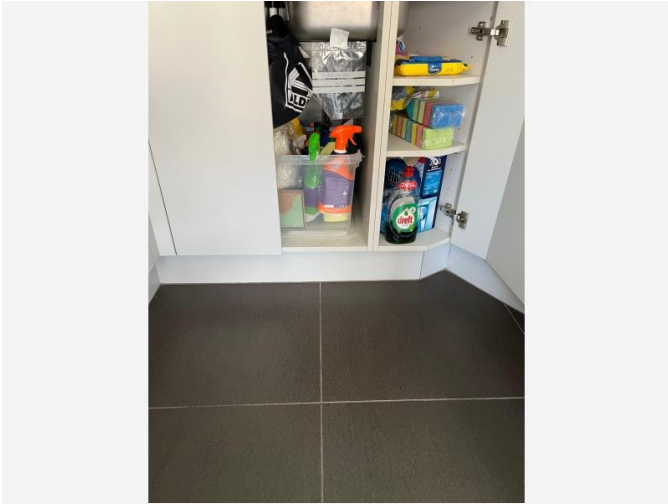
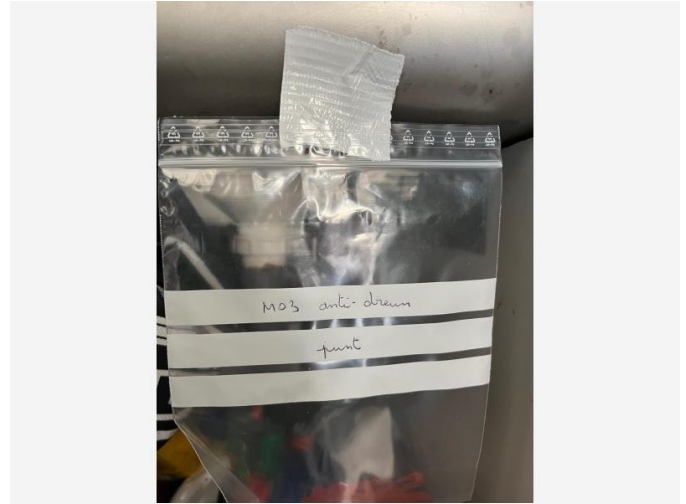
## Fiche 6: Ontdreuningsplaat/anti-dreunplaat onder spoelbak

Geen asbest

| # | Type | Referentie | Resultaat |
|---|---|---|---|
| 6.1 | Puntmonster | M03 | Geen asbest |

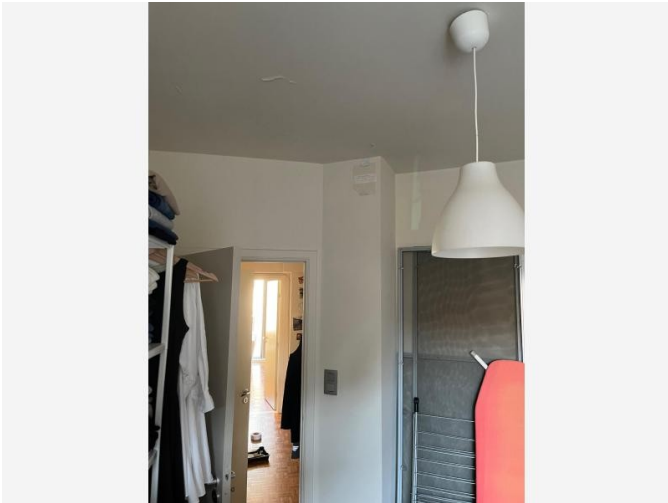
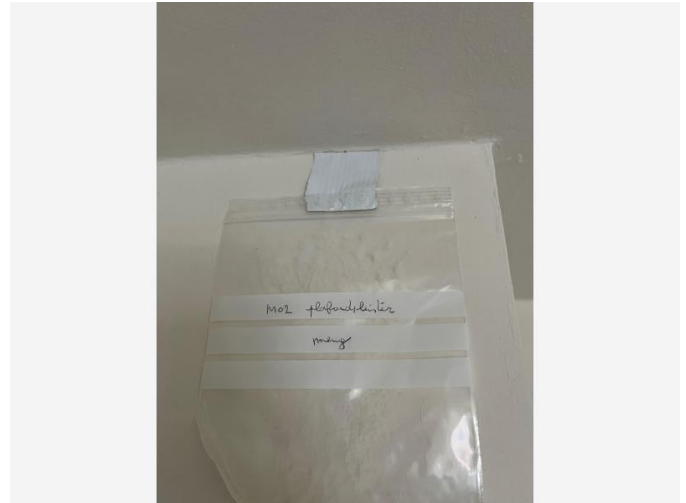
## Fiche 7: Pleisterwerk plafonds

Geen asbest

| # | Type | Referentie | Resultaat |
|---|---|---|---|
| 7.1 | Mengmonster | M02 | Geen asbest |

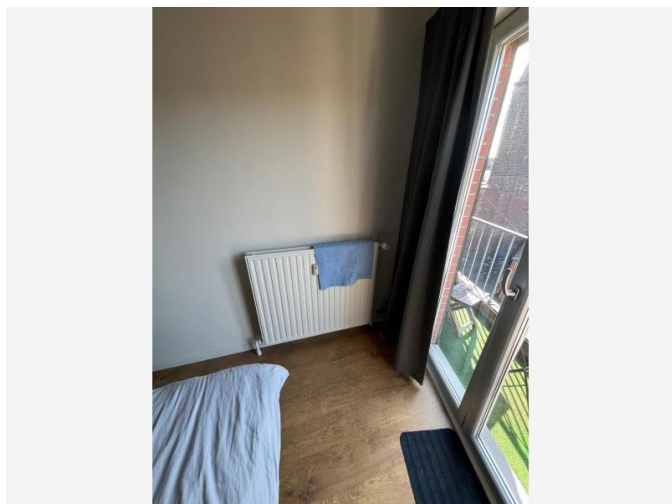
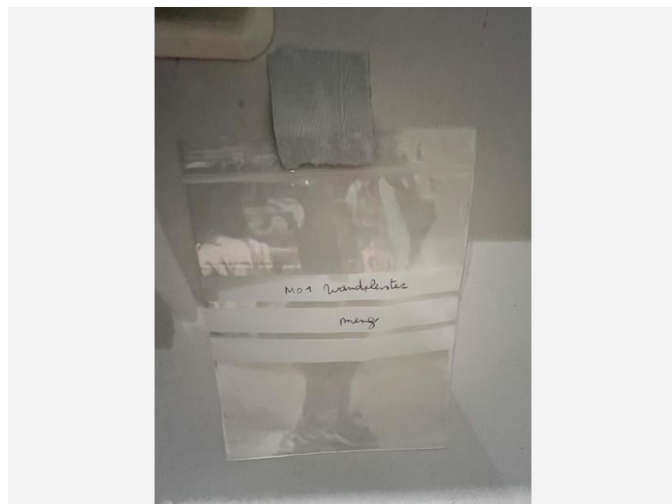
## Fiche 8: Pleisterwerk wanden

Geen asbest

| # | Type | Referentie | Resultaat |
|---|---|---|---|
| 8.1 | Mengmonster | M01 | Geen asbest |
