# Asbestinventarisatattest

Sparrestraat 70, 9000 Gent

Attestnummer : 20251016-000384.000

# Zone 1: Hoofdgebouw

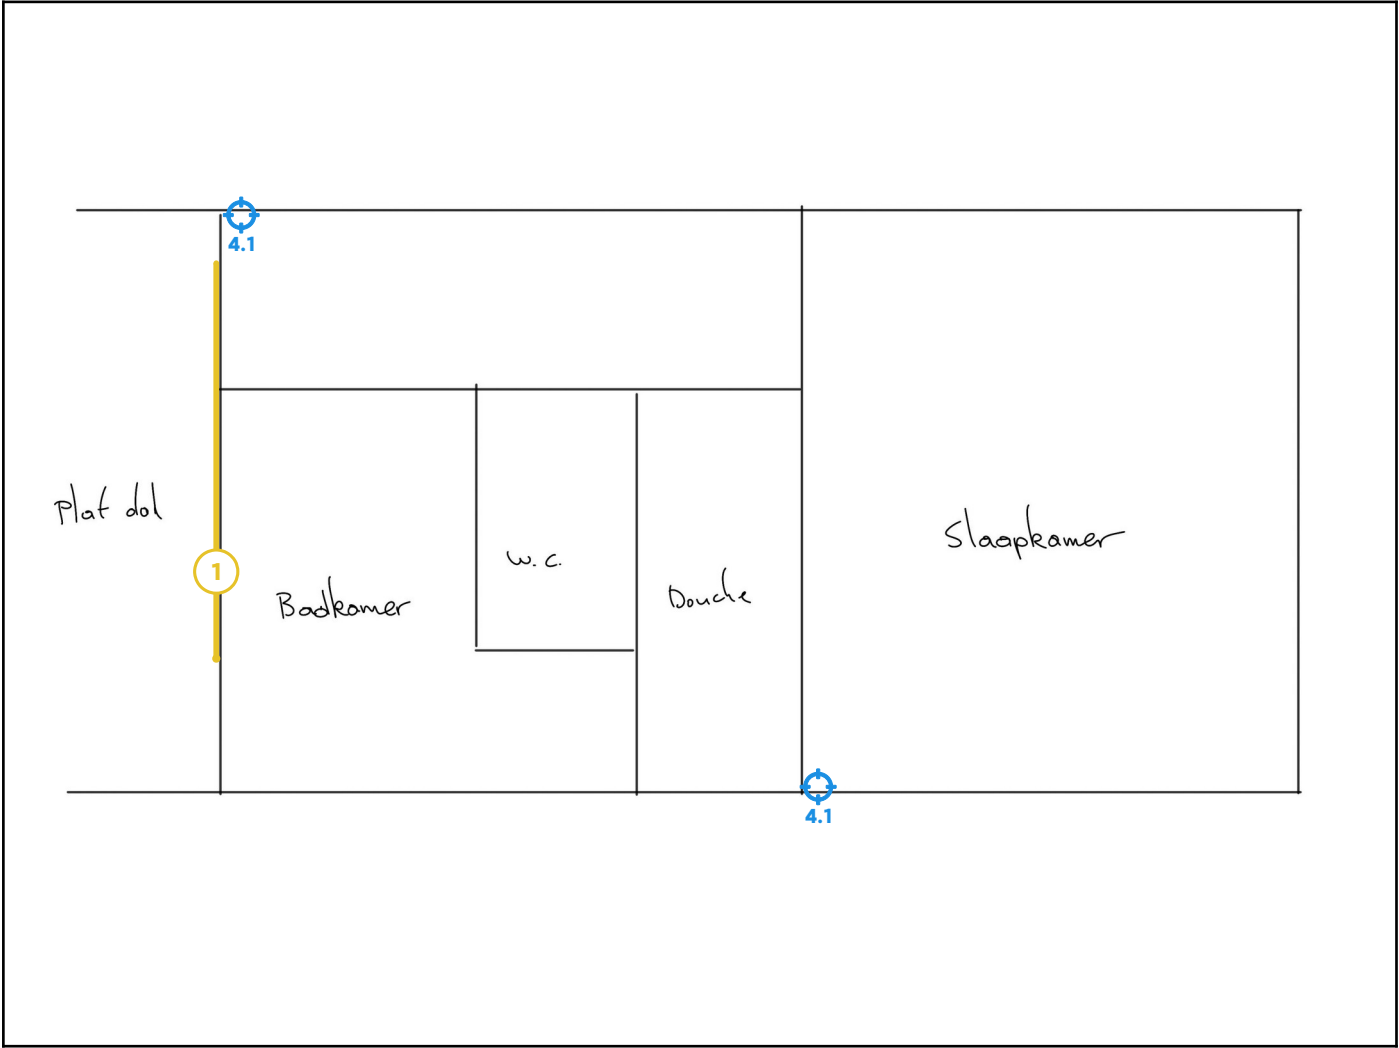
# Plan 1.2: Plan verdiep +1

| Beschrijving | Type | Actie |
|---|---|---|
| 1. Vensterbank | Asbestmateriaal | Zorgvuldig beheren |

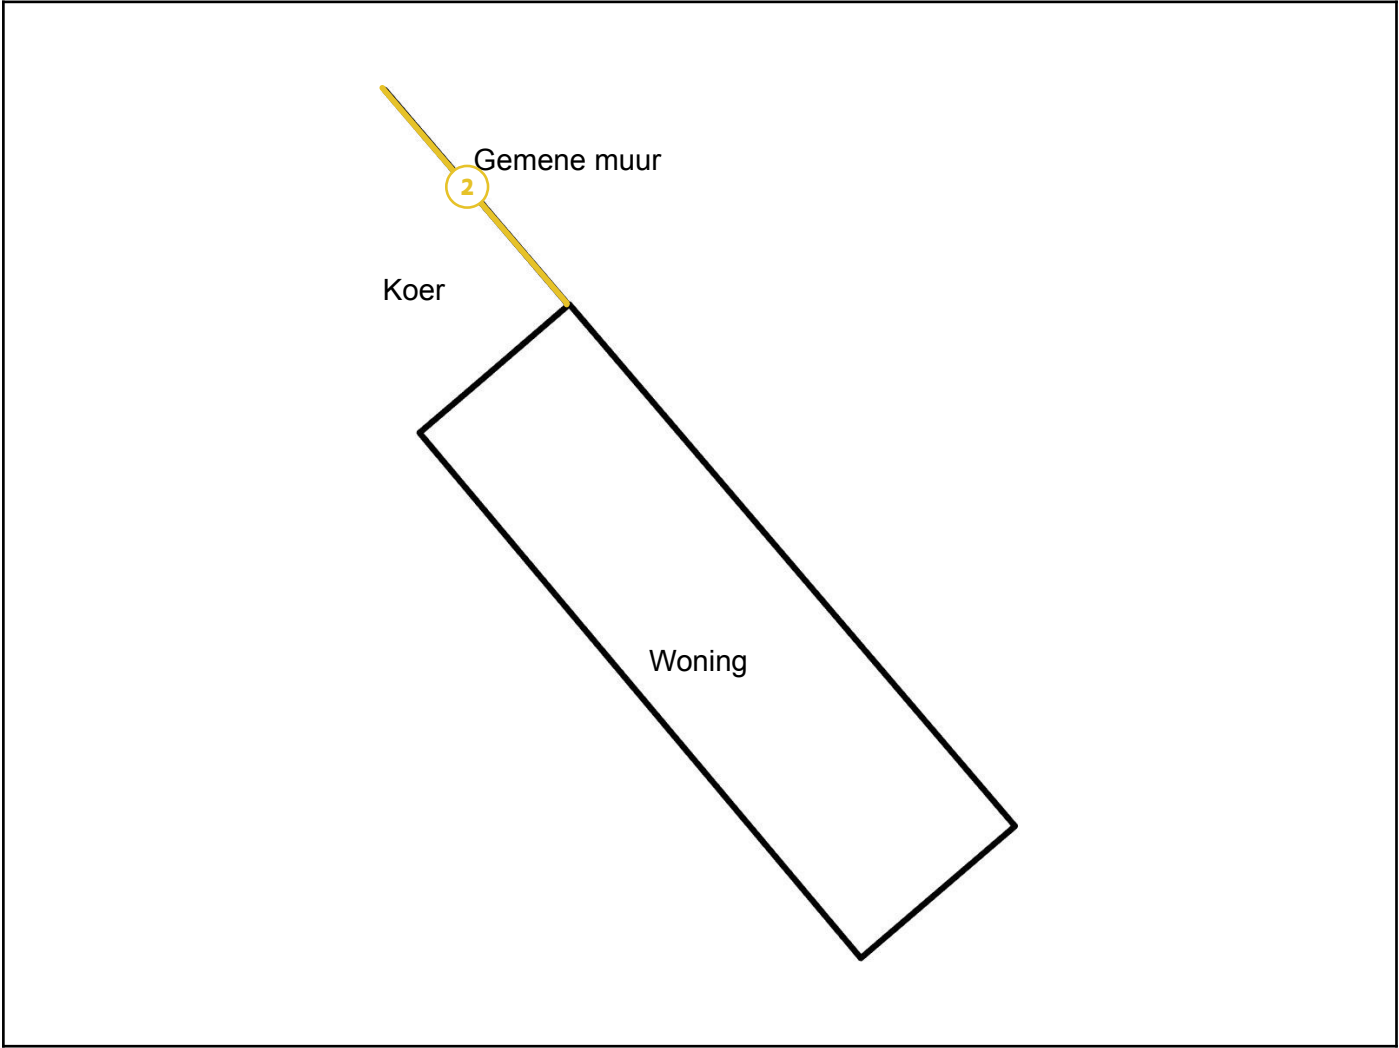
# Plan 1.5: Overzichtsplan

| Beschrijving | Type | Actie |
|---|---|---|
| 2. Deksteen gemene muur | Asbestmateriaal | Zorgvuldig beheren |

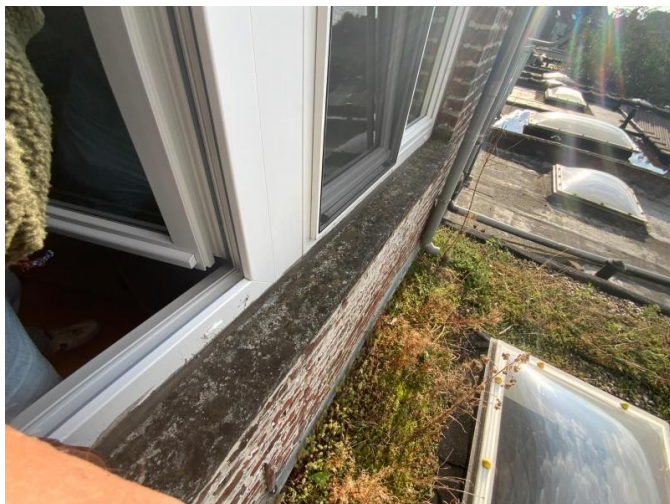
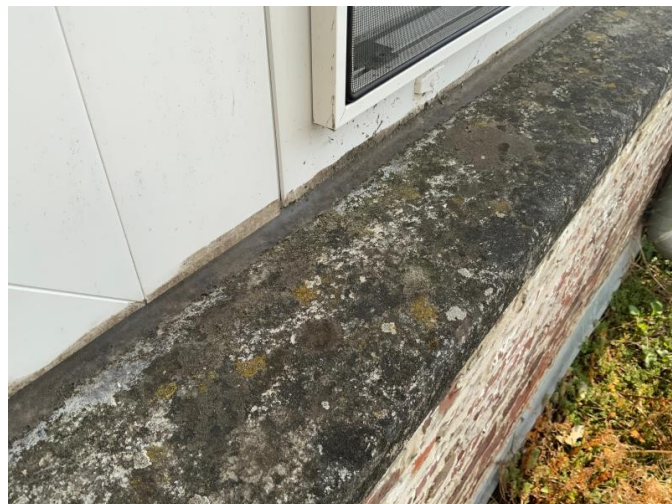
| Fiche 1: Vensterbank..... | 13 |

| Eindbeoordeling materiaalisico | Laag materiaalisico en/of verlaagde kans op vezelvrijgave |
| Opmerking | Crocidoliet is een aanname bij gebrek aan staalname.<br><br>Een staalname kan een andere asbestsoort met zich meebrengen en de risico beoordelig beïnvloeden |

| Gebondenheid | Categorie 1: hechtgebonden in oorsprong |
| Asbestsoort (vezeltype) | Crocidoliet aanwezig |
| Asbestconcentratie | Laag (< 50%) |
| Afschermingsgraad van het gehele materiaal | Geheel of deels vrij aan de buitenlucht |
| Toestand van het materiaal | Licht beschadigd, licht verweerd. Intact calciumsilicaatmateriaal of categorie III 'gebondenheid' |

| Beschrijving | Vensterbank |
| Asbestmateriaal | Deksteen, muurkap - Vol |

Het asbestmateriaal valt onder de mijlpaal van 2040.

- Zorg voor een veilig beheer. Vermijd het beschadigen van het asbestmateriaal. Controleer de toestand jaarlijks op wijzigingen.
- Voer bijkomende staalname(s) uit.

- Eenvoudige handelingen: mag via doe-het-zelf of door werknemer(s) met opleidingsattest eenvoudige handelingen
  - 1) zie het wetgevend kader omtrent deze verwijderingsmethode via [asbestinfo.be](http://asbestinfo.be) en/of CODEX boek VI titel 3.
  - 2) Deze panelen zijn vaak in de mortel gelegd. Deze mortel loskappen volstaat meestal ook om de asbesttoepassing zonder beschadigingen te verwijderen. Indien ze ook ingemetseld is aan de zijkant/achterkant, kan er best overmaats geboord worden. Verpak altijd dubbel en luchtdicht.
  - 3) Gebruik minimaal een stofmasker FFP3, wegwerpoverall CAT III type 5/6, wegwerphandschoenen en afspoelbaar schoeisel.
  - 4) Bij verwijdering door doe-het-zelf mag men dit afval dubbel en luchtdicht verpakt aandienen bij het

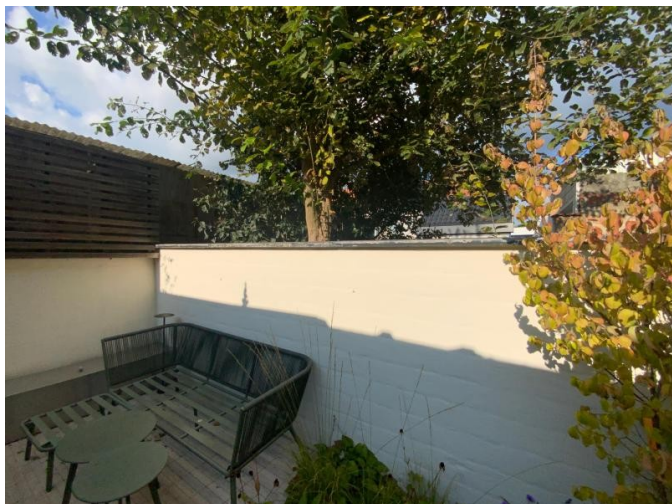
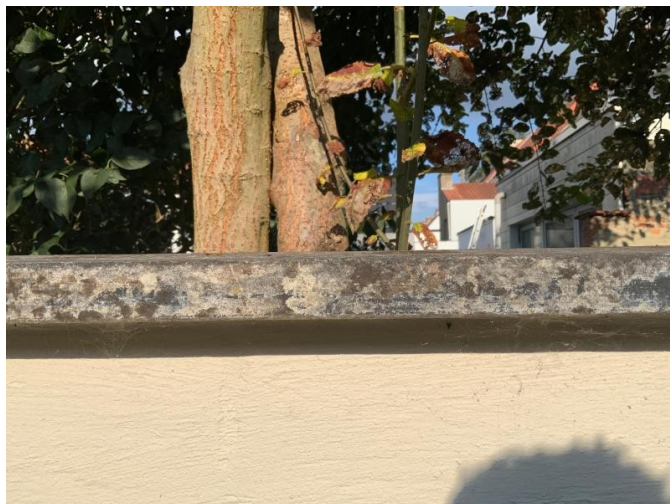
| Fiche 2: Deksteen gemene muur..... | 16 |

| Eindbeoordeling materiaalarisico | Laag materiaalarisico en/of verlaagde kans op vezelvrijgave |
| Opmerking | Crocidoliet is een aanname bij gebrek aan staalname.<br><br>Een staalname kan een andere asbestsoort met zich meebrengen en de risico beoordelig beïnvloeden |

| Gebondenheid | Categorie 1: hechtgebonden in oorsprong |
| Asbestsoort (vezeltype) | Crocidoliet aanwezig |
| Asbestconcentratie | Laag (< 50%) |
| Afschermingsgraad van het gehele materiaal | Geheel of deels vrij aan de buitenlucht |
| Toestand van het materiaal | Licht beschadigd, licht verweerd. Intact calciumsilicaatmateriaal of categorie III 'gebondenheid' |

| Beschrijving | Deksteen gemene muur |
| Asbestmateriaal | Deksteen, muurkap - Vol |

Het asbestmateriaal valt onder de mijlpaal van 2040.

- Zorg voor een veilig beheer. Vermijd het beschadigen van het asbestmateriaal. Controleer de toestand jaarlijks op wijzigingen.
- Hemelwater dat afspoelt van asbestcement daken of gevels kan asbestdeeltjes bevatten. Gebruik het enkel voor gesloten circuits (bv. spoelen toiletten). Reinig na het vervangen van het dak of de gevel de dakgoten en regenwaterput of -ton om asbesthoudend sediment of slib te verwijderen
- Voer bijkomende staalname(s) uit.

- Eenvoudige handelingen: mag via doe-het-zelf of door werknemer(s) met opleidingsattest eenvoudige handelingen
  - 1) zie het wetgevend kader omtrent deze verwijderingsmethode via [asbestinfo.be](http://asbestinfo.be) en/of CODEX boek VI titel 3.
  - 2) Deze panelen zijn vaak in de mortel gelegd. Deze mortel loskappen volstaat meestal ook om de asbesttoepassing zonder beschadigingen te verwijderen. Indien ze ook ingemetseld is aan de zijkant/achterkant, kan er best overmaats geboord worden. Verpak altijd dubbel en luchtdicht.

3) Gebruik minimaal een stofmasker FFP3, wegwerpoverall CAT III type 5/6, wegwerphandschoenen en afspoelbaar schoeisel.

4) Bij verwijdering door doe-het-zelf mag men dit afval dubbel en luchtdicht verpakt aandienen bij het gemeentelijk recyclagepark. Men raadpleegt best op voorhand de voorwaarden van het recyclagepark.

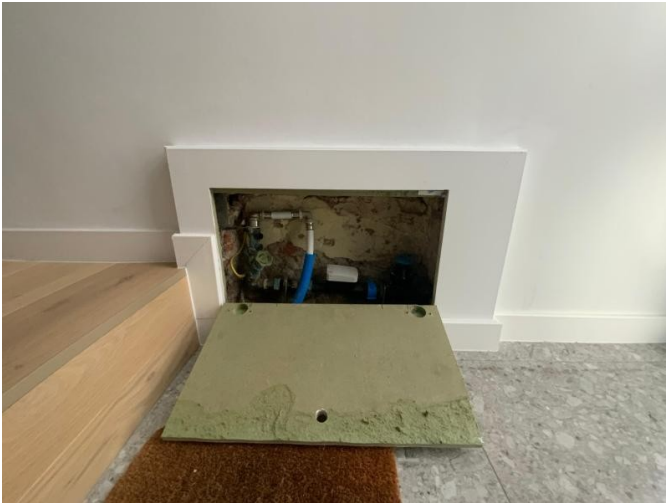
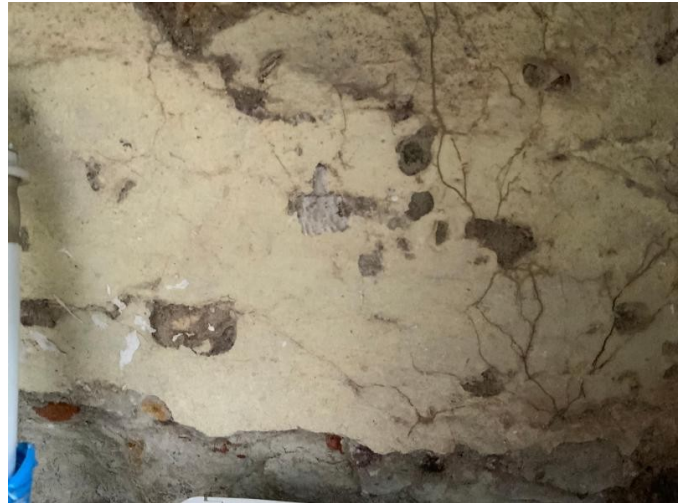
## Fiche 4: pleisterwerk muren

Geen asbest

| # | Type | Referentie | Resultaat |
|---|---|---|---|
| 4.1 | Mengmonster | MM01 | Geen asbest |
