# Asbestinventarisatattest

Rooigemlaan 534, 9000 Gent

Attestnummer : 20250929-000318.000

**Niet-asbestveilig**

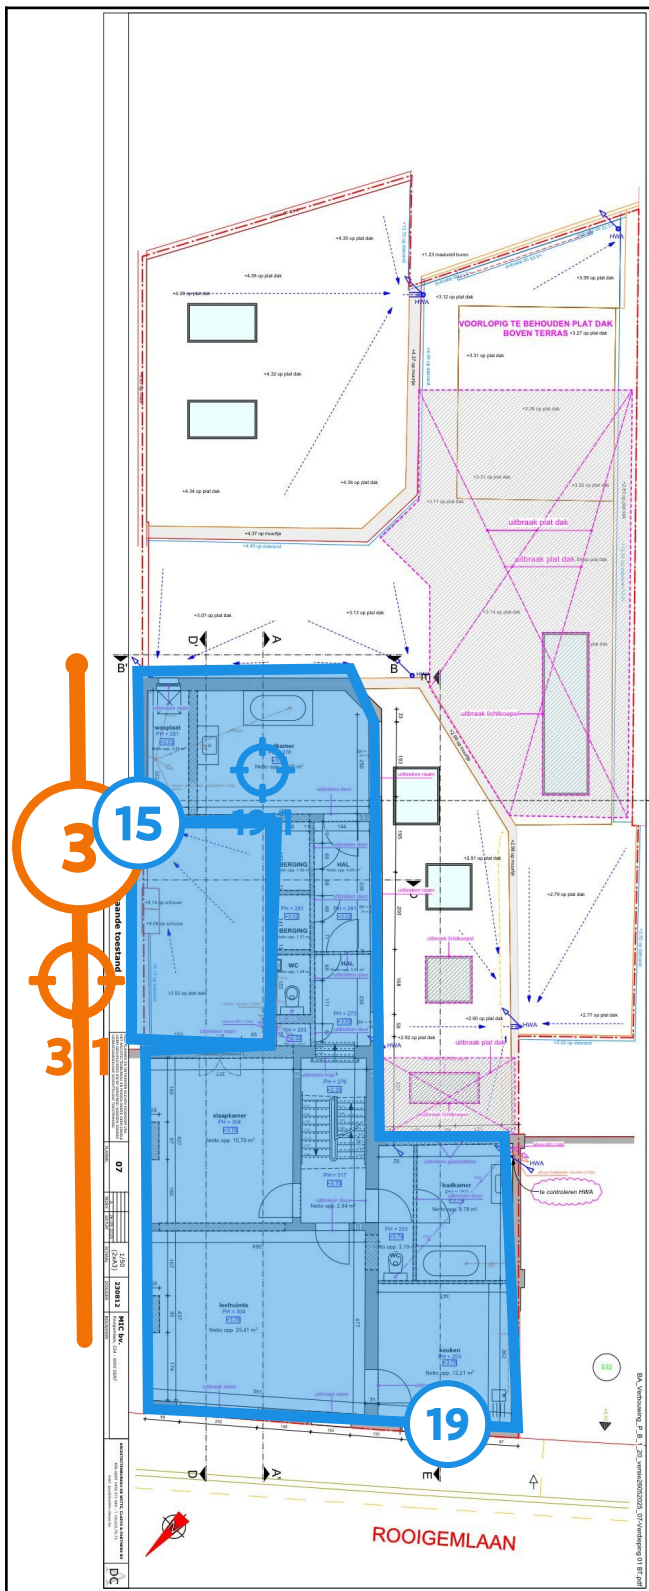
## Plan 1.9: niveau +1

| 3. Gevelbekleding leien | Asbestmateriaal | <a href="#">Verwijderen</a> |

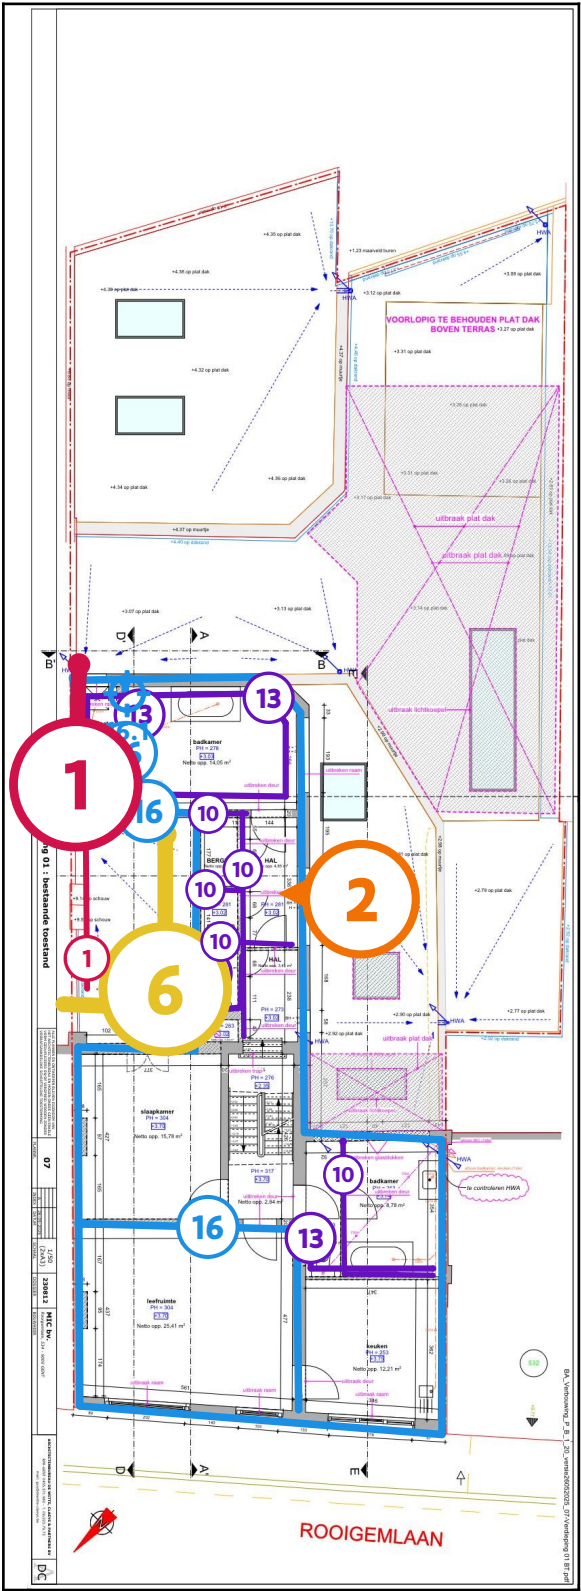
# Plan 1.10: niveau +1

| 1. Slib | Asbestmateriaal | Dringend verwijderen |
| 2. Bakeliet radiator knoppen | Asbestmateriaal | Verwijderen |
| 6. Kit aan de ramen (tussen glas en profiel) | Asbestmateriaal | Zorgvuldig beheren |

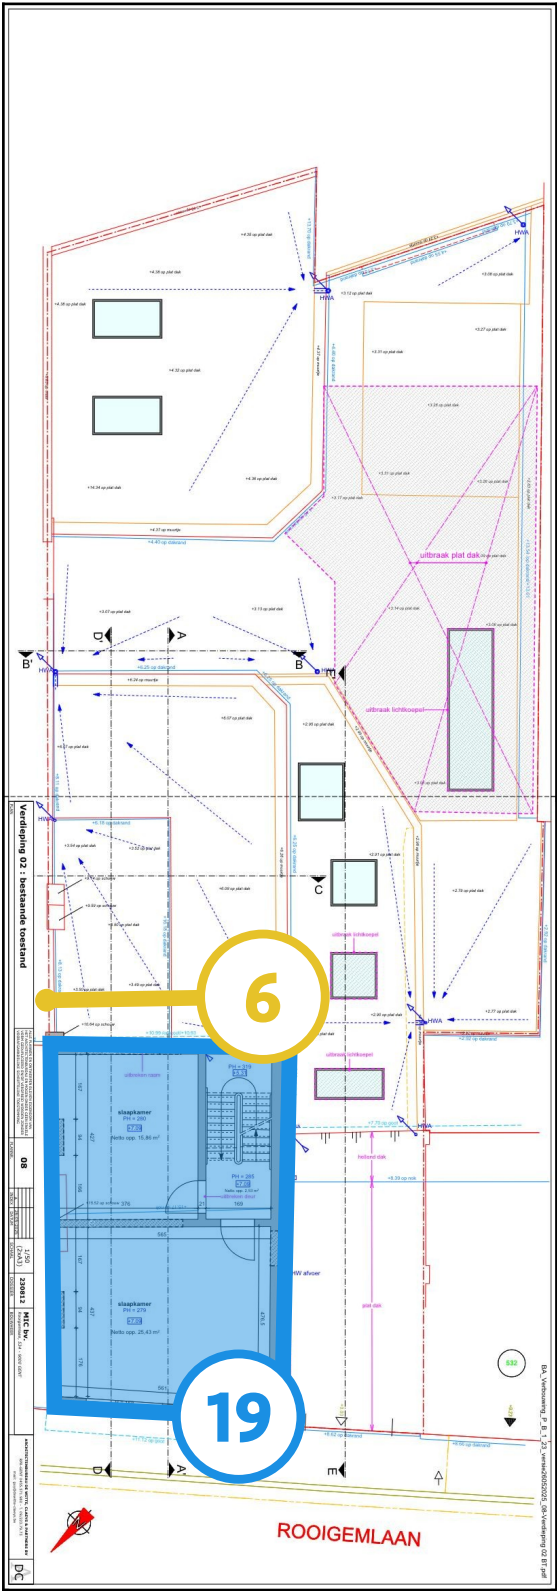
Plan 1.12: niveau +2

| 6. Kit aan de ramen (tussen glas en profiel) | Asbestmateriaal | Zorgvuldig beheren |

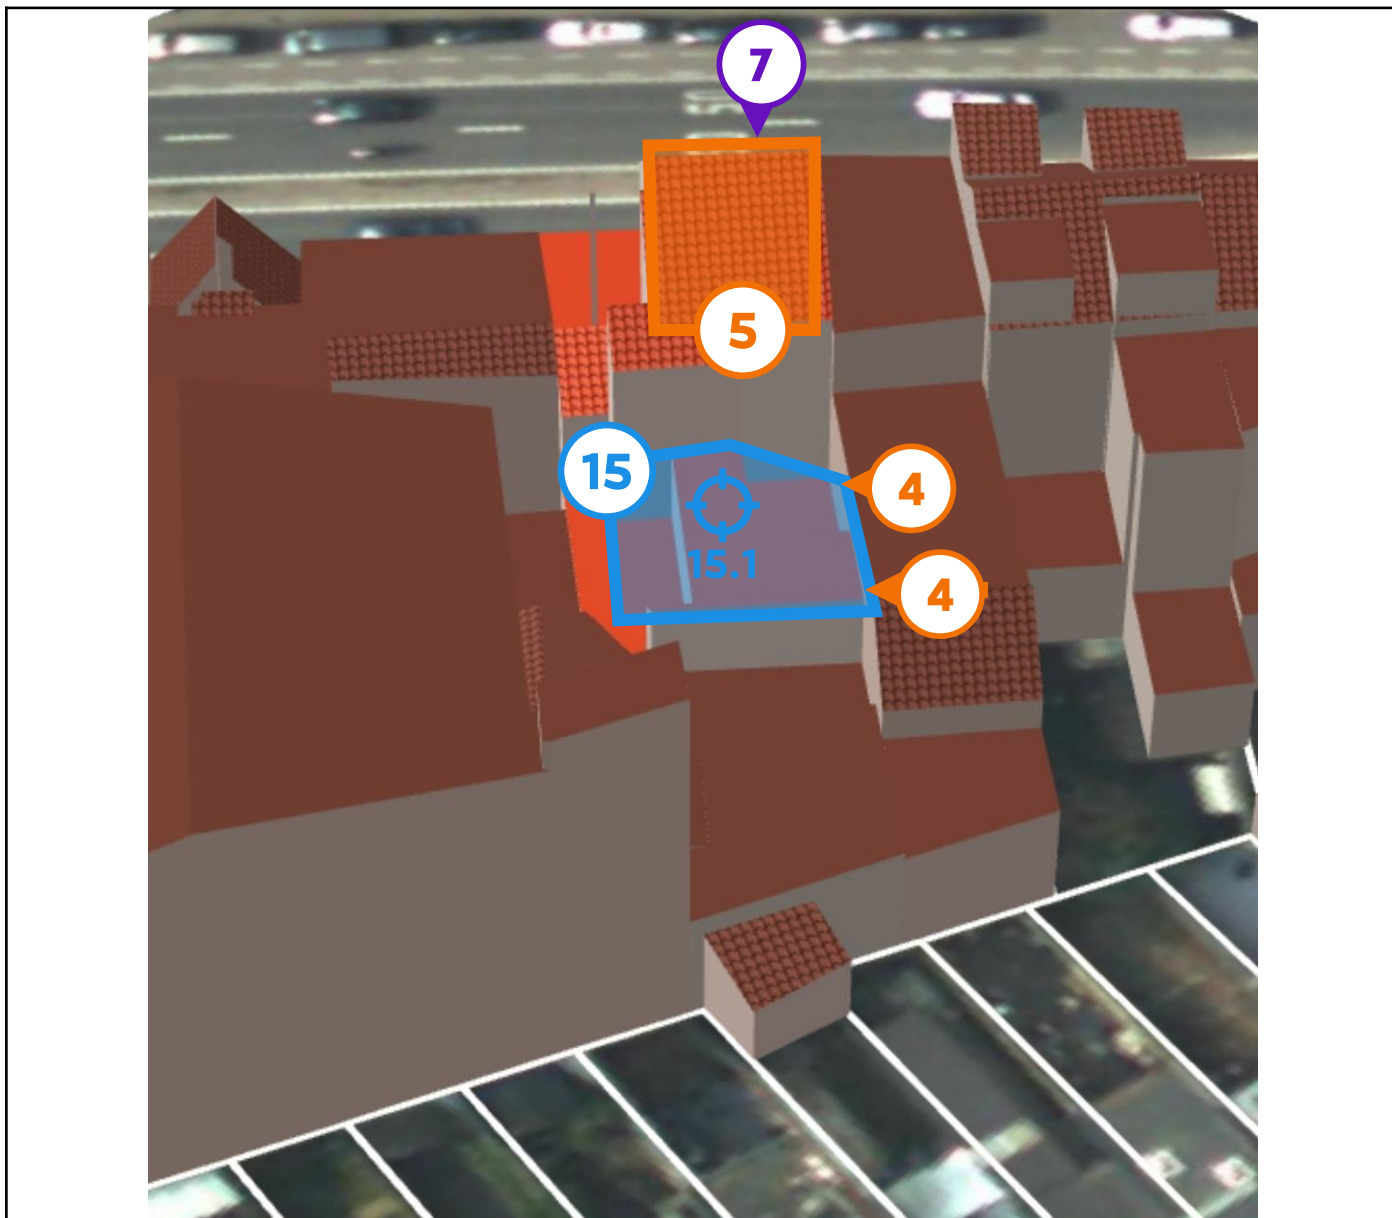
## Plan 1.15: dakplan

| Beschrijving | Type | Actie |
|---|---|---|
| 4. Rookgaskanaal in asbestcement | Asbestmateriaal | Verwijderen |
| 5. Onderdak type menuiserie zonder staalafname | Asbestmateriaal | Maatregelen nemen |

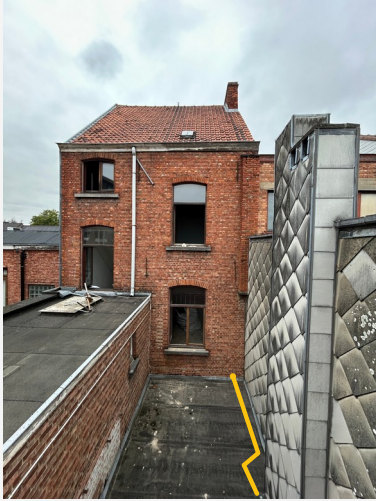
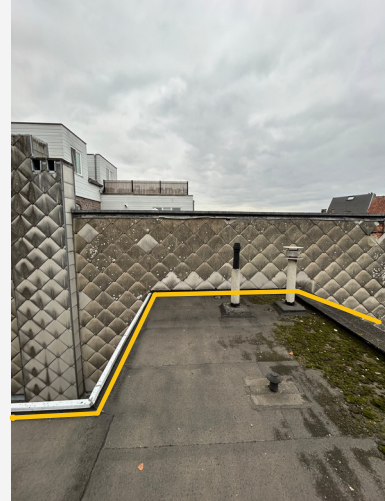
| Beschrijving | Slib |
| Bron van de resten | slib vermengd met mos en bladeren |
| Hoeveelheid (gewicht - aantal) | <ul style="list-style-type: none"><li>8,00 kg - 1 stuk</li></ul> |

**Dringend verwijderen**

- Verwijder het asbestafval.
- Voer bijkomende staalname(s) uit.

- Eenvoudige handelingen: mag via doe-het-zelf of door werknemer(s) met opleidingsattest eenvoudige handelingen  
Gecontamineerd slib in dakgoten bevat losse asbestvezels en brokjes sterk verweerd asbestcement, vaak met (opgedroogd) mos. Het gaat dus niet over een hechtgebonden toepassing. Verwijdering kan echter wel met de techniek van de eenvoudige handelingen, dus niet doe-het-zelf. Zorg er wel voor dat het slib vochtig genoeg is. Als het slib te droog is, kunnen tijdens de verwijdering asbestvezels vrijkomen in de omgevingslucht. Draag de nodige PBM's: tenminste een masker met FFP3-filter, wegwerp overall en wegwerp handschoenen. Het slib kan enkel naar een erkende asbest verwerker gebracht worden en niet naar een recyclagepark.

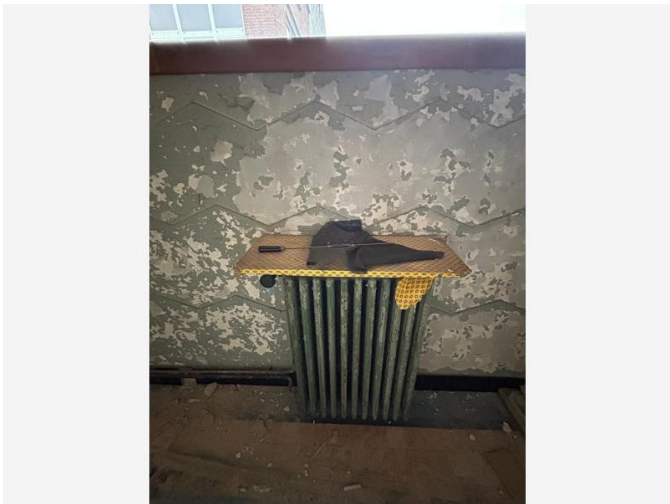
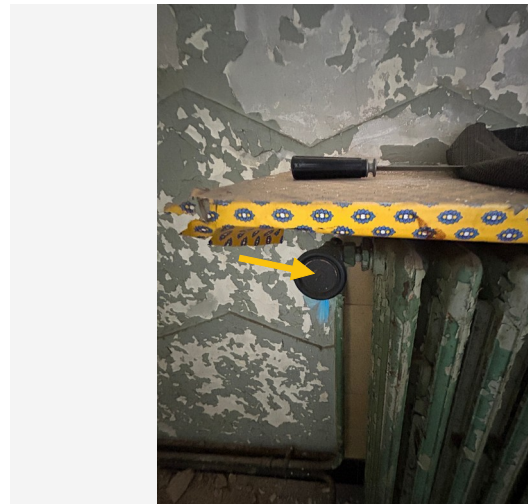
| Eindbeoordeling materiaalrisico | Verhoogd materiaalrisico en/of verhoogde kans op vezelvrijgave |

| Asbestsoort (vezeltype) | Crocidoliet aanwezig |
| Toestand van het materiaal | Licht beschadigd, licht verweerd. Intact calciumsilicaatmateriaal of categorie III 'gebondenheid' |

| Beschrijving | Bakeliet radiator knoppen |

Verwijderen

- Zorg voor een veilig beheer. Vermijd het beschadigen van het asbestmateriaal. Controleer de toestand jaarlijks op wijzigingen.
- Voer bijkomende staalname(s) uit.

- Eenvoudige handelingen: mag via doe-het-zelf of door werknemer(s) met opleidingsattest eenvoudige handelingen  
Bakeliet kan altijd asbest bevatten. Deze armaturen kan men best voorzichtig losschroeven.

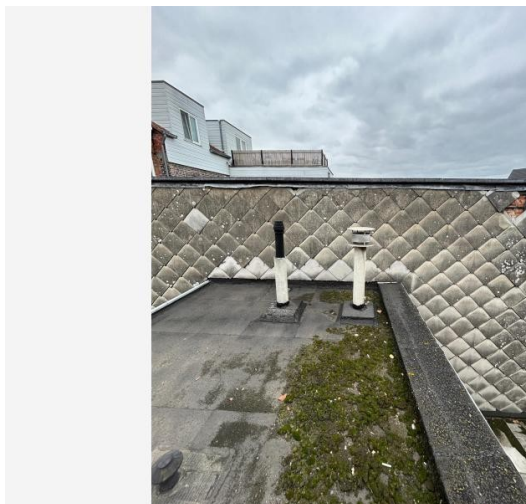
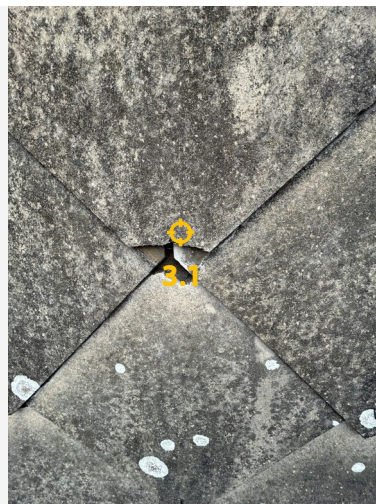
| Eindbeoordeling materiaalarisico | Laag materiaalarisico en/of verlaagde kans op vezelvrijgave |

| Toestand van het materiaal | Licht beschadigd, licht verweerd. Intact calciumsilicaatmateriaal of categorie III 'gebondenheid' |

| # | Type | Referentie | Resultaat |
|---|---|---|---|
| 3.1 | Puntmonster | gevelbekleding leien | Chrysotiel, Crocidoliet |

| Beschrijving | Gevelbekleding leien |
| Hoeveelheid (oppervlakte - aantal) | • 80,00 m <sup>2</sup> - 1 stuk |

Verwijderen

- Zorg voor een veilig beheer. Vermijd het beschadigen van het asbestmateriaal. Controleer de toestand jaarlijks op wijzigingen.
- Hemelwater dat afspoelt van asbestcement daken of gevels kan asbestdeeltjes bevatten. Gebruik het enkel voor gesloten circuits (bv. spoelen toiletten). Reinig na het vervangen van het dak of de gevel de dakgoten en regenwaterput of -ton om asbesthoudend sediment of slib te verwijderen

- Eenvoudige handelingen: mag via doe-het-zelf of door werknemer(s) met opleidingsattest eenvoudige handelingen  
Hechtgebonden asbest:  
Als dit materiaal verwijderd kan worden zonder het te breken, te beschadigen, dan mag met dit met eenvoudige handelingen.  
Vermijd stofvorming en stofverspreiding op elk moment van de werken. Bevochtig of fixeert het

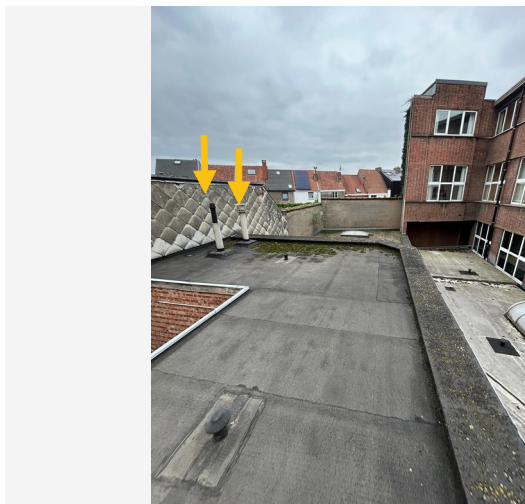
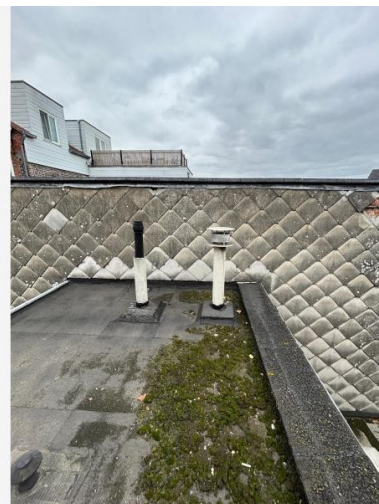
Dit type buis bevat meestal asbest.

Vermoedelijk loopt de buis door in een kanaal in de gemetste schouw, dit vereist specifieke bijkomende maatregelen en voldoende expertise om deze buis correct te verwijderen zonder de buis stuk te maken. Bij het verwijderen kan stof voorkomen.

| Eindbeoordeling materiaalrisico | Verhoogd materiaalrisico en/of verhoogde kans op vezelvrijgave |

Verwijderen

- Zorg voor een veilig beheer. Vermijd het beschadigen van het asbestmateriaal. Controleer de toestand jaarlijks op wijzigingen.
- Hemelwater dat afspoelt van asbestcement daken of gevels kan asbestdeeltjes bevatten. Gebruik het enkel voor gesloten circuits (bv. spoelen toiletten). Reinig na het vervangen van het dak of de gevel de dakgoten en regenwaterput of -ton om asbesthoudend sediment of slib te verwijderen
- Voer bijkomende staalname(s) uit.

- Eenvoudige handelingen: enkel door erkend asbestverwijderaar  
Er werd geen staal genomen van het materiaal, dit met kans op breuk - schade.

Laat de erkend asbestverwijderaar de verwijderingsmethode bepalen.
