# Asbestinventarisatattest

Lieremanstraat 31, 9000 Gent

Attestnummer : 20261005-000450.000

**Niet-asbestveilig**

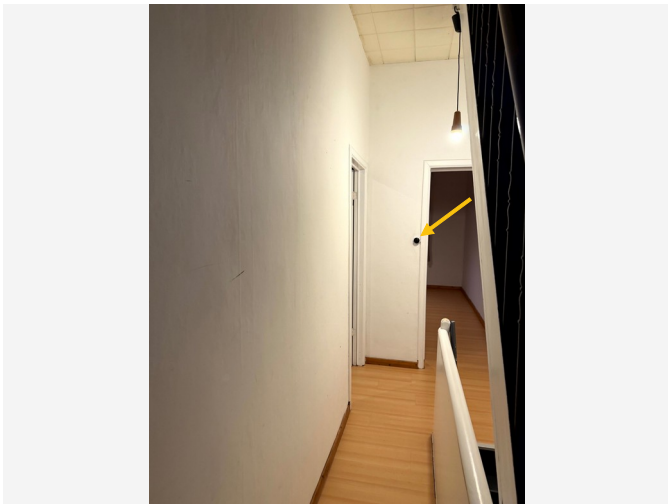
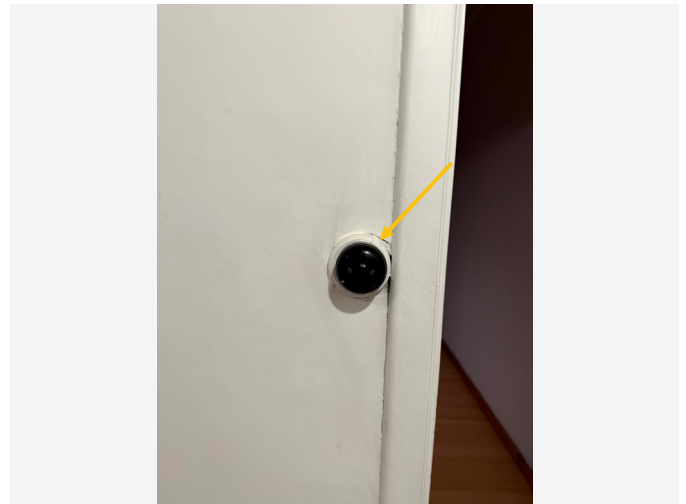
| Beschrijving | Type | Actie |
|---|---|---|
| 1. Bakeliet schakelaars/stopcontacten | Asbestmateriaal | Verwijderen |

Het asbestmateriaal valt onder de mijlpaal van 2040.

| Eindbeoordeling materiaalarisico | Verhoogd materiaalarisico en/of verhoogde kans op vezelvrijgave |

| Asbestsoort (vezeltype) | Crocidoliet aanwezig |
| Toestand van het materiaal | Licht beschadigd, licht verweerd. Intacte calciumsilicaatplaat of materiaal met categorie 3-gebondenheid |

| Beschrijving | Bakeliet schakelaars/stopcontacten |
| Asbestmateriaal | Plaat, paneel, tablet - Type Bakeliet |
| Identificatiemethode | <p>De asbestdeskundige beoordeelt het materiaal als asbestverdacht en dus asbesthoudend, en dit zonder monstername.</p> <p>Motivatie: De monstername brengt andere schade aan dan schade die inherent is aan de monstername.</p> |
| Opmerking | De hoeveelheid is een zo nauwkeurig mogelijke opmeting. Hieraan kunnen evenwel geen rechten worden ontleend. Monstername niet uitgevoerd wegens risico op beschadiging van een elektrisch component en mogelijke blootstelling aan spanning of storingen in de elektrische installatie. |

Verwijderen

- Zorg voor een veilig beheer. Vermijd het beschadigen van het asbestmateriaal. Controleer de toestand jaarlijks op wijzigingen.
- Voer bijkomende staalname(s) uit.

- Eenvoudige handelingen: mag via doe-het-zelf of door werknemer(s) met opleidingsattest eenvoudige handelingen  
Deze toepassing kan door een aannemer die over een opleidingsattest eenvoudige handelingen beschikt of door een particulier (doe-het-zelf), verwijderd worden indien er geen verhoogd risico op vrijgave van asbestvezels (max. concentratie 0,01 vezels/cm<sup>3</sup> - CODEX Art. VI.3-54) ontstaat en de toepassing voorafgaand wordt gefixeerd/bevochtigd; de individuele elementen zonder machinale werktuigen (boormachine, slijpschijf, hogedrukreiniger,...) en zonder breken of gooien een voor een losgemaakt worden; en ten slotte dubbel en luchtdicht verpakt weggevoerd worden naar een erkend afvalpunt (recyclagepark).

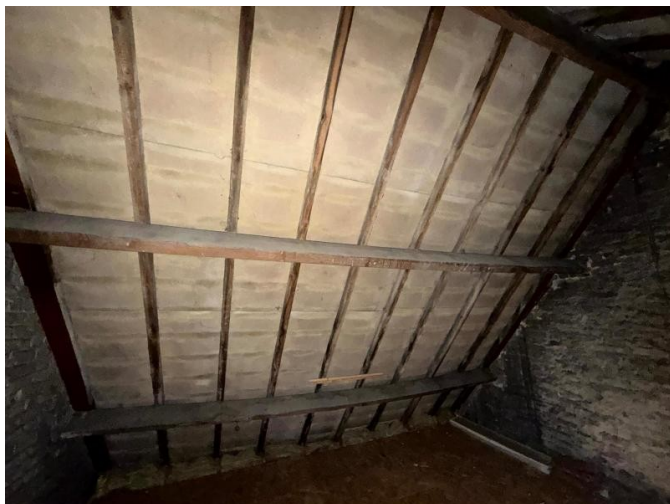
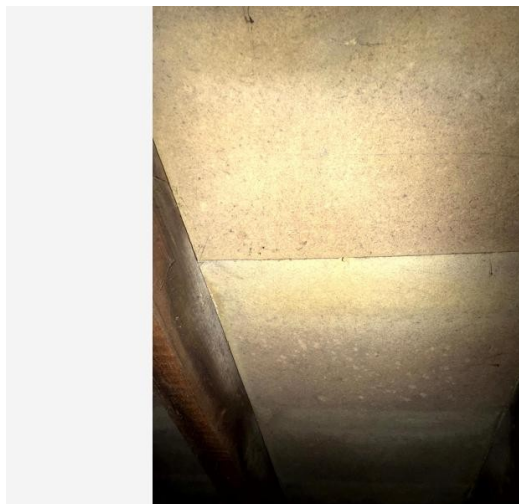
Het asbestmateriaal valt onder de mijlpaal van 2040.

| Eindbeoordeling materiaalrisico | Laag materiaalrisico en/of verlaagde kans op vezelvrijgave |

| Asbestsoort (vezeltype) | Alleen chrysotiel aanwezig |
| Toestand van het materiaal | Licht beschadigd, licht verweerd. Intacte calciumsilicaatplaat of materiaal met categorie 3-gebondenheid |

| # | Type | Referentie | Resultaat |
|---|---|---|---|
| 2.1 | Puntmonster | ST-003 OND | Chrysotiel |

| Beschrijving | Onderdak type Menuiserite |
| Asbestmateriaal | Plaat, paneel, tablet - Type Menuiserite |

Zorgvuldig beheren

- Zorg voor een veilig beheer. Vermijd het beschadigen van het asbestmateriaal. Controleer de toestand jaarlijks op wijzigingen.

- Eenvoudige handelingen: mag via doe-het-zelf of door werknemer(s) met opleidingsattest eenvoudige handelingen  
Deze toepassing kan door een aannemer die over een opleidingsattest eenvoudige handelingen beschikt of door een particulier (doe-het-zelf), verwijderd worden indien er geen verhoogd risico op vrijgave van asbestvezels (max. concentratie 0,01 vezels/cm<sup>3</sup> - CODEX Art. VI.3-54) ontstaat en de toepassing voorafgaand wordt gefixeerd/bevochtigd; de individuele elementen zonder machinale werktuigen (boormachine, slijpschijf, hogedrukreiniger,...) en zonder breken of gooien een voor een losgemaakt worden; en ten slotte dubbel en luchtdicht verpakt weggevoerd worden naar een erkend afvalpunt (recyclagepark).

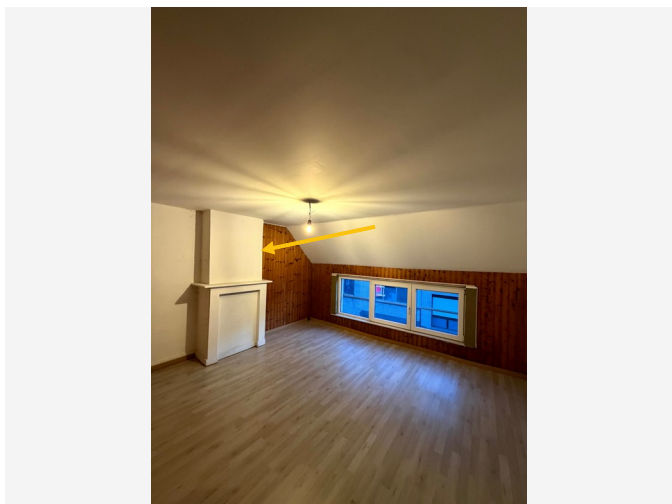
Situeringsfoto

**Reden:** Het te onderzoeken materiaal situeert zich hoger dan 3,50 m te rekenen vanaf een veilige ondergrond

**Uitleg van de asbestdeskundige:** De binnenkant van de schouw is niet waarneembaar. De schouw bevat binnenin mogelijk een asbestcement rookgaskanaal. Laat dit onderzoeken bij eventuele werken.

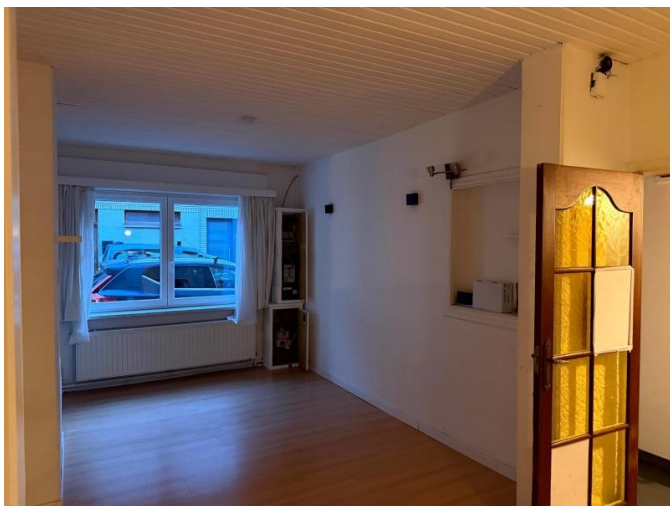
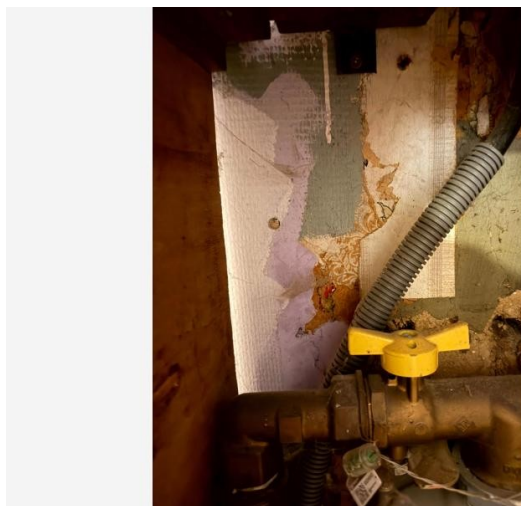
## Fiche 4: Pleisterwerk wanden

Geen asbest

| # | Type | Referentie | Resultaat |
|---|---|---|---|
| 4.1 | Mengmonster | ST-001 PLM | Geen asbest |

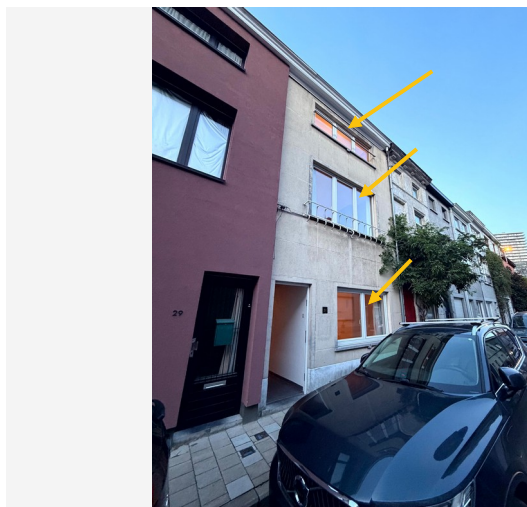
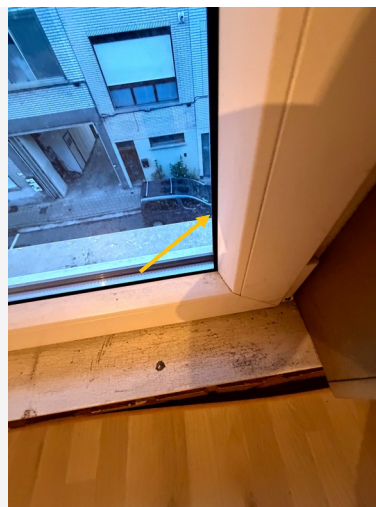
### Fiche 5: Mastiek (niet asbestverdacht)

| Beschrijving | Notitie | Terug te vinden op plannen |
|---|---|---|
| Fiche 5: Mastiek (niet asbestverdacht) | Er is geen asbestverdachte mastiek aanwezig.<br><br>Alle ramen werden gecontroleerd. | - |

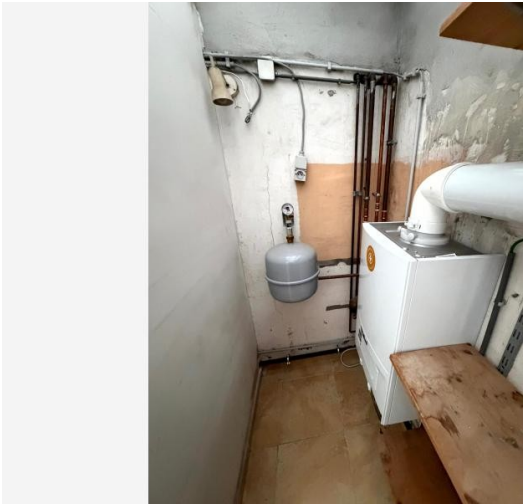
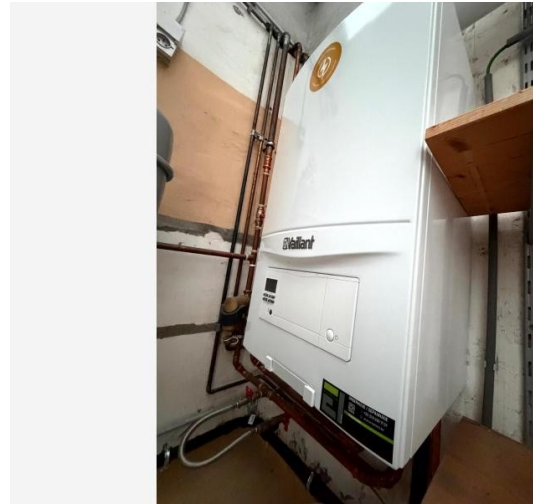
## Fiche 6: CV-ketel (niet verdacht)

| Beschrijving | Notitie | Terug te vinden op plannen |
|---|---|---|
| Fiche 6: CV-ketel (niet verdacht) | De CV-ketel (dichtingen, isolerend materiaal) is niet asbestverdacht. | - |

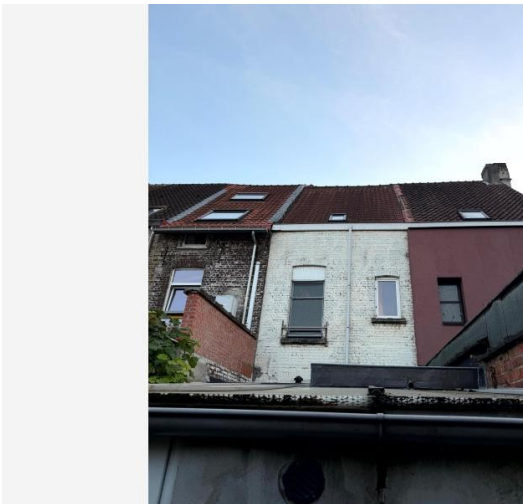
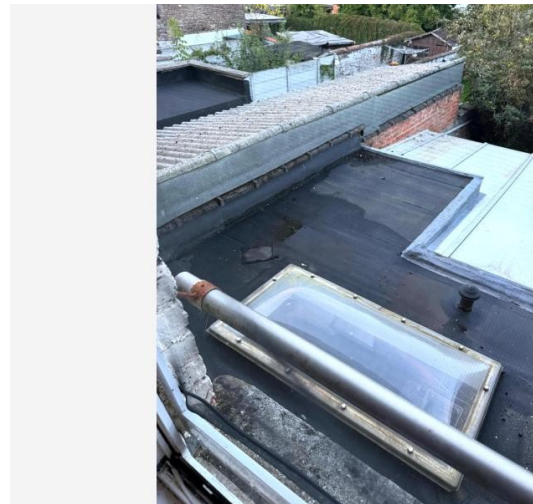
## Fiche 7: Dakbedekkingen (niet asbestverdacht)

| Beschrijving | Notitie | Terug te vinden op plannen |
|---|---|---|
| Fiche 7: Dakbedekkingen (niet asbestverdacht) | De dakbedekking is uit dakpannen deze is niet asbestverdacht. Plat dak uit EPDM let wel op voor eventuele onderliggende asbesthoudende roofing. | - |
