Asbestinventarisatetest

Klinkkouterstraat 47, 9040 Gent

Attestnummer : 20260623-000052.000

Asbestveilig (maar mogelijk niet asbestvrij)

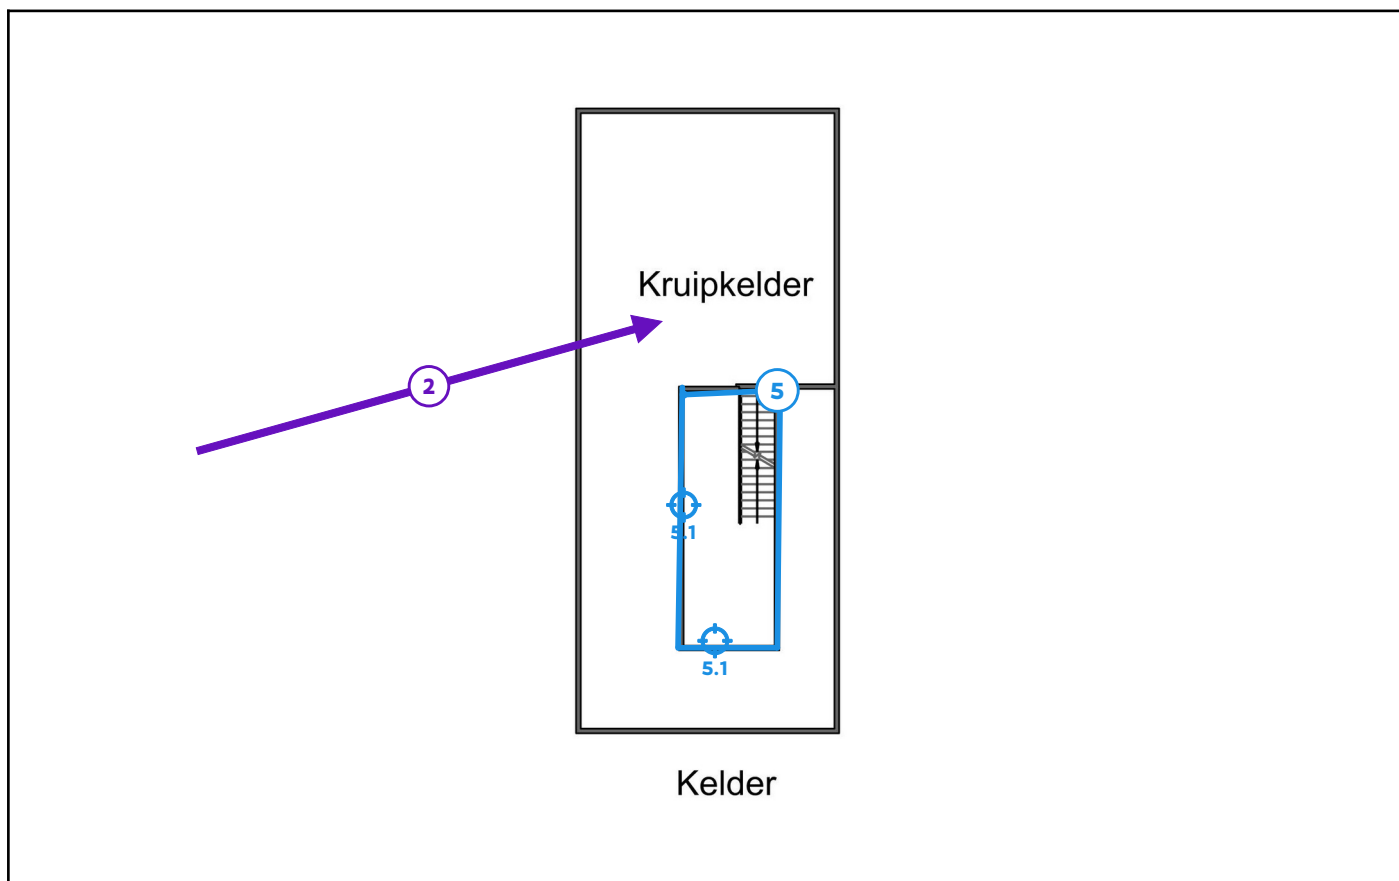
Plan 1.1: Kelder

Beschrijving	Type	Actie
2. Kruipkelder	Beperking	-
5. Wanden: Cementering	Geen asbest	-
5.1 Code: 102	Mengmonster	-

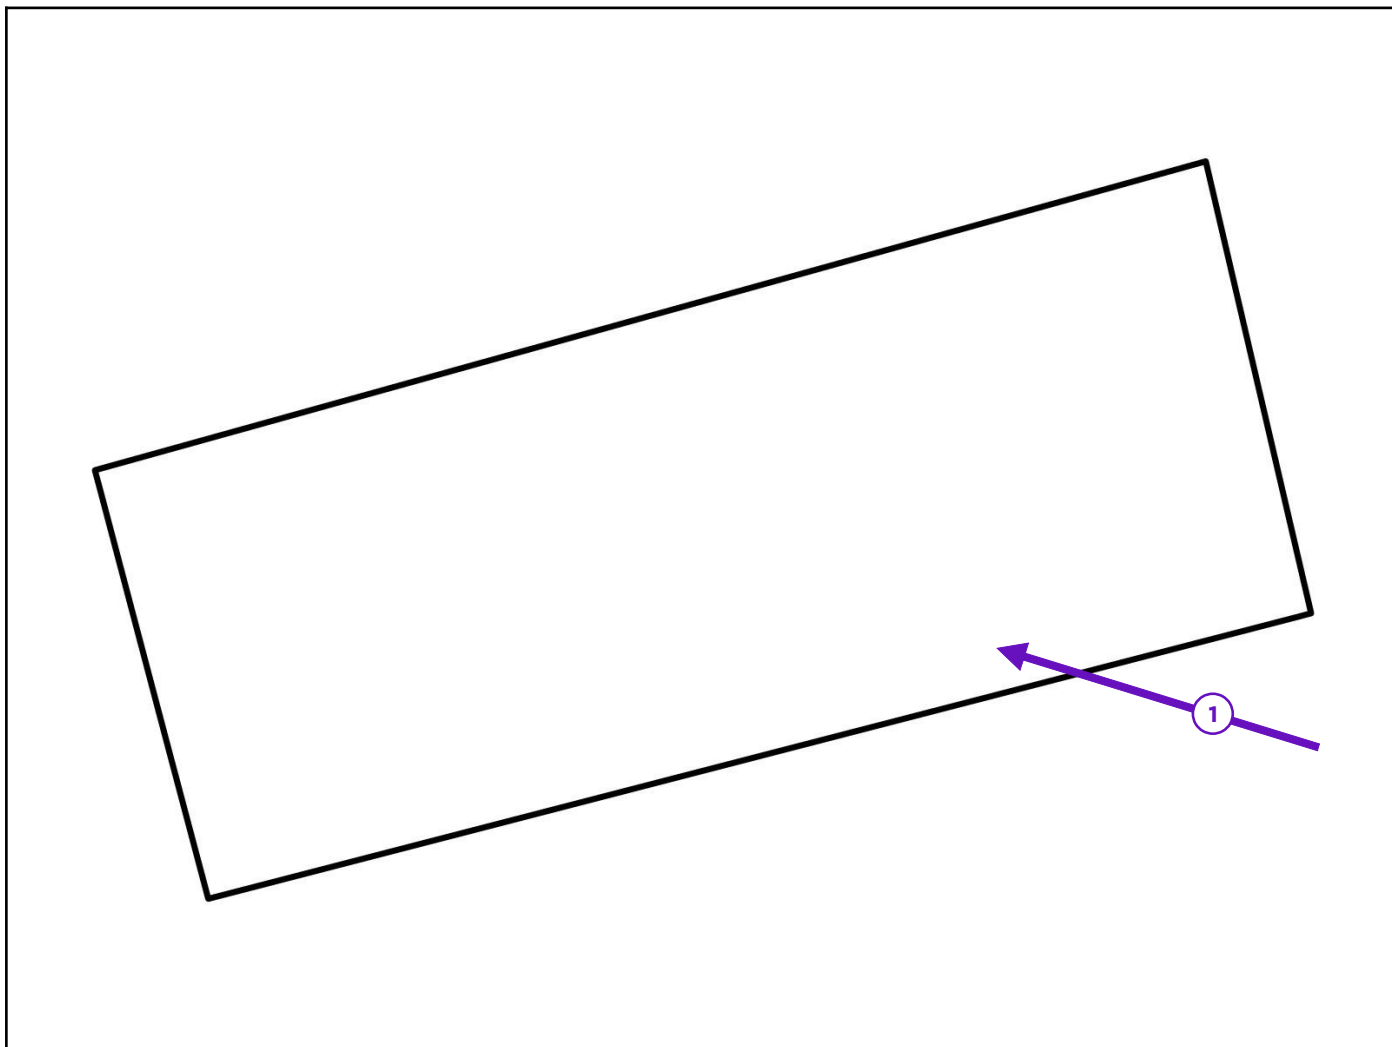
Plan 1.13: Schema dakplan

Beschrijving	Type	Actie
1. Beperking: schouw niet inspecteerbaar	Beperking	-

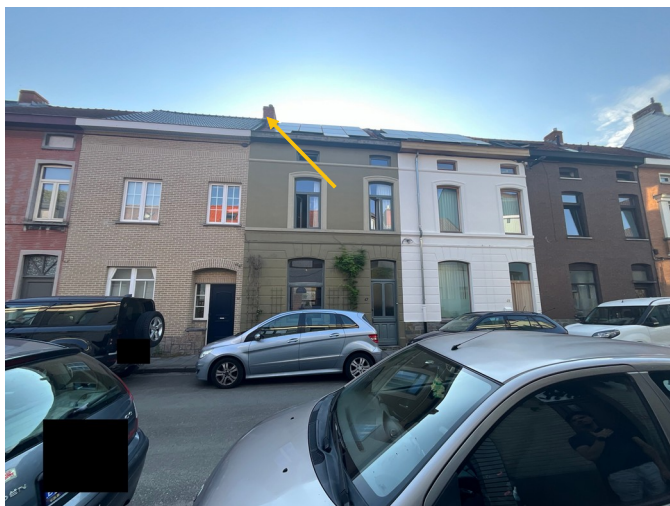
Tijdelijke beperking

Reden: Het te onderzoeken materiaal situeert zich hoger dan 3,50 m te rekenen vanaf een veilige ondergrond

Uitleg van de asbestdeskundige: In de rookgaskanalen kunnen asbesthoudende stoepassingen verwerkt zijn. Dit kan echter niet worden geïnspecteerd. Bij sanering of renovatie wordt aangeraden om bij vaststelling dat er schouwpijpen zijn gebruikt, deze te laten onderzoeken op het al dan niet asbesthoudend karakter ervan.

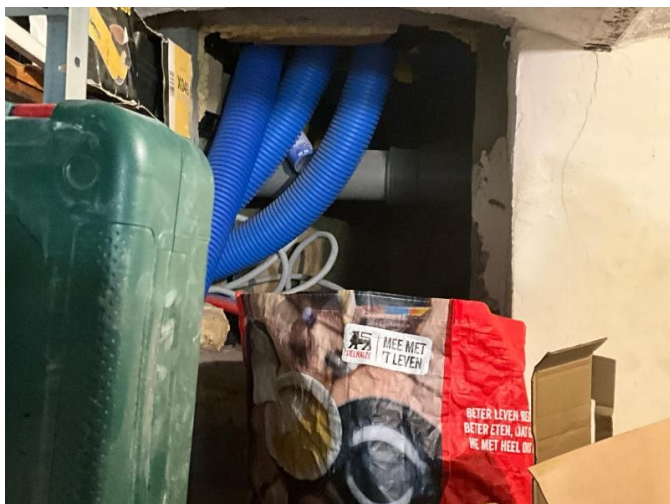
Permanente beperking

Reden: Plafond situeert zich lager dan 1,5 meter.

Uitleg van de asbestdeskundige: Plafond situeert zich lager dan 1,5 meter en daardoor valt deze ruimte buiten de scope van het onderzoek.

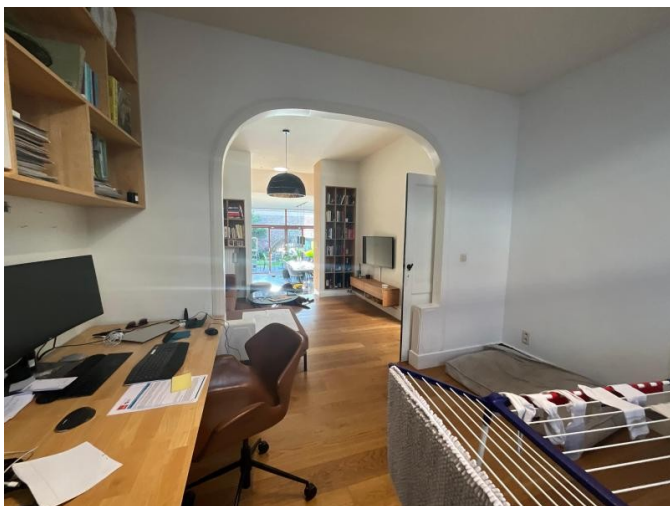
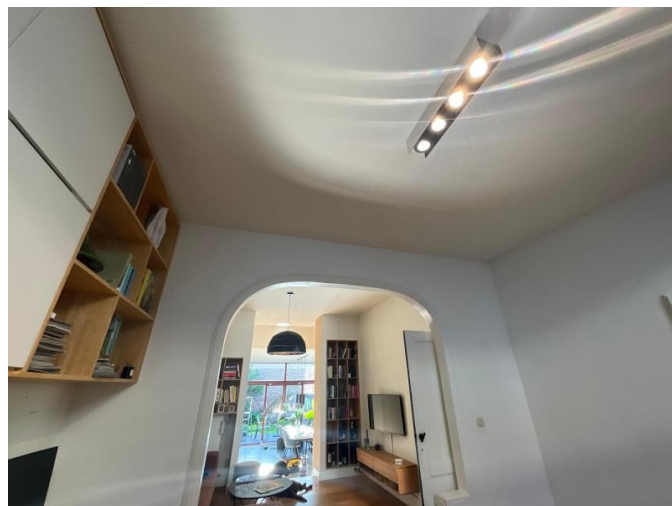
Informatie over een niet-asbestverdacht materiaal

Verschillende plafonds bestaan uit gipskartonbeplating. Binnen het kader van een niet-destructief onderzoek konden de achterliggende lagen niet worden geanalyseerd. Enkel door deze te verwijderen of door een destructief onderzoek kunnen de achterliggende lagen geanalyseerd worden. De smeerlagen tussen de gipskartonplaten konden niet worden vastgesteld, en dienen bij sanering bemonsterd te worden ingeval er twijfel is dat ze aangebracht zijn voor 2001. Bij vernieuwing van deze binnenschil wordt aanbevolen om nieuw monsternamen te laten nemen.

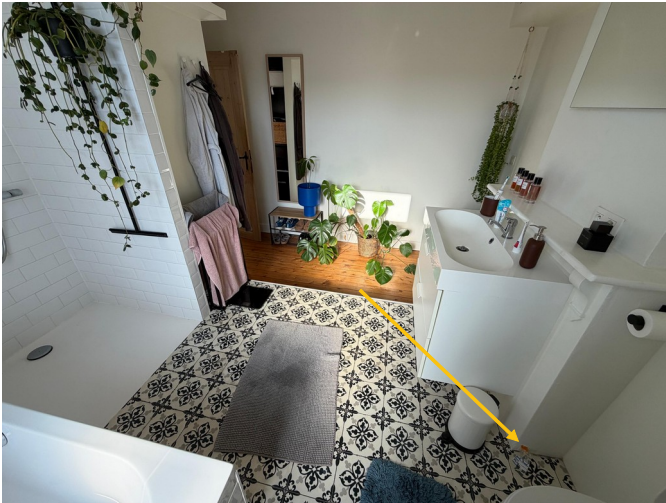
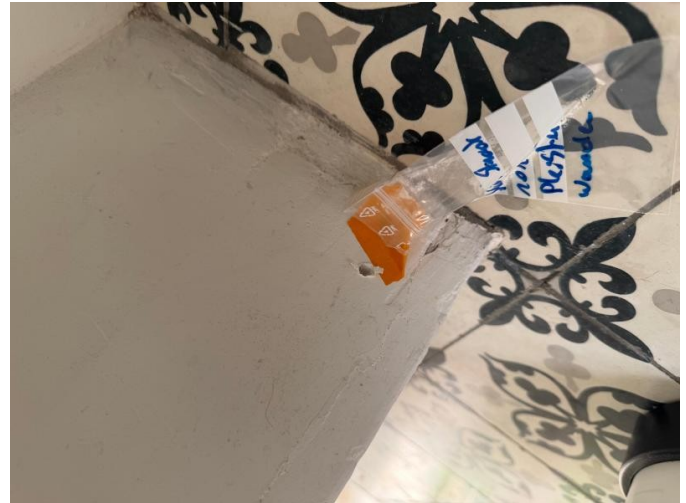
Fiche 4: Wanden: pleisterwerk

Geen asbest

#	Type	Referentie	Resultaat
4.1	Mengmonster	101	Geen asbest

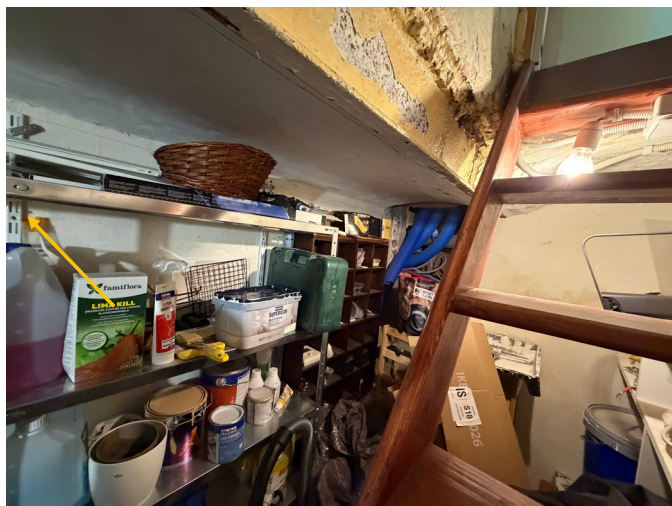
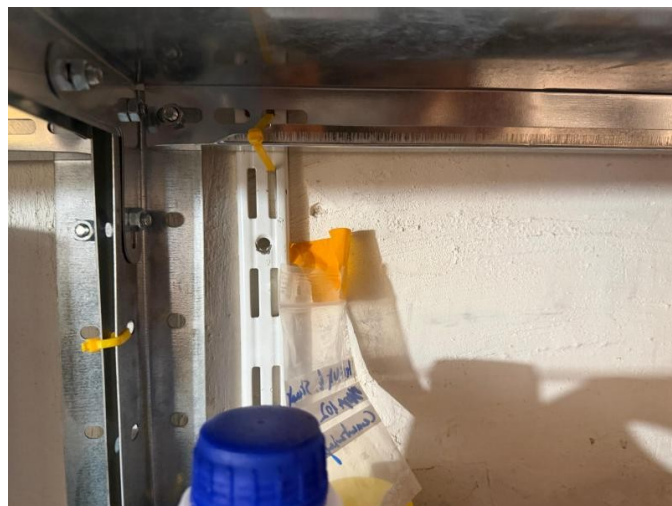
Fiche 5: Wanden: Cementering

Geen asbest

#	Type	Referentie	Resultaat
5.1	Mengmonster	102	Geen asbest

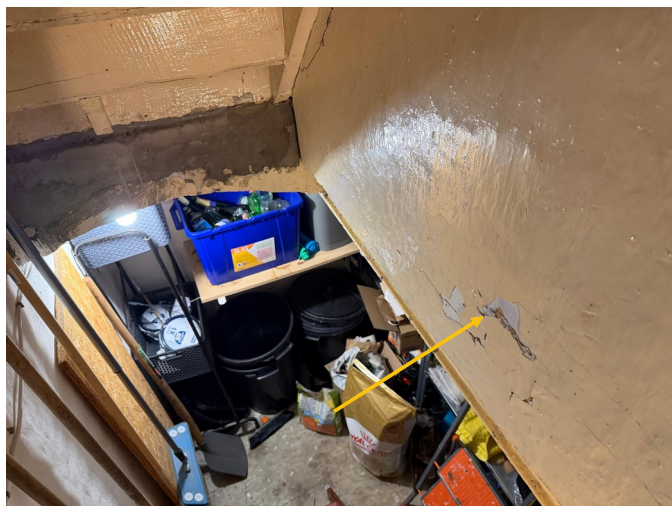
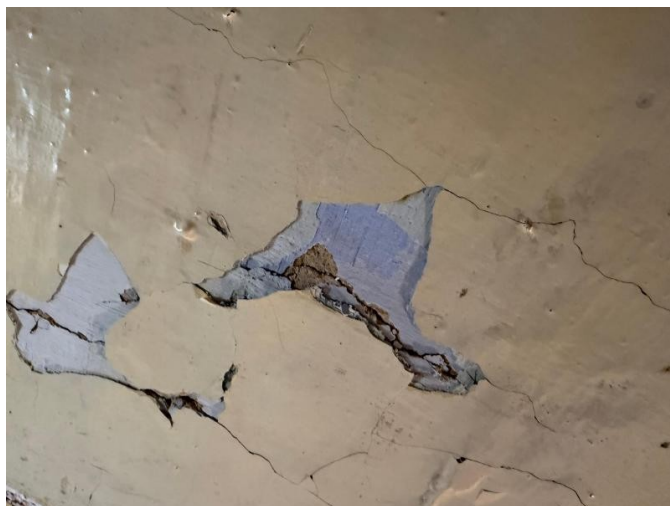
Fiche 6: Verf kelder

Geen asbest

#	Type	Referentie	Resultaat
6.1	Puntmonster	001	Geen asbest

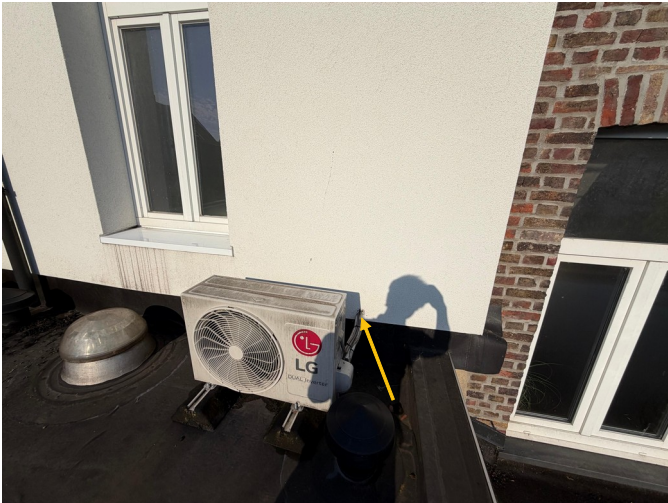
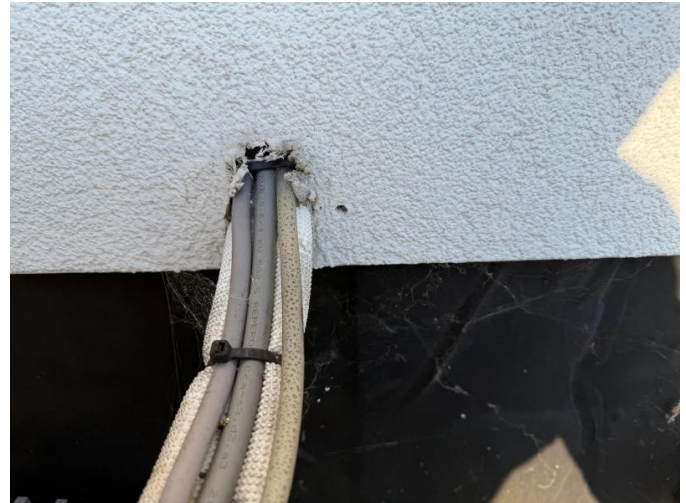
Geen asbest

#	Type	Referentie	Resultaat
7.1	Mengmonster	703	Geen asbest

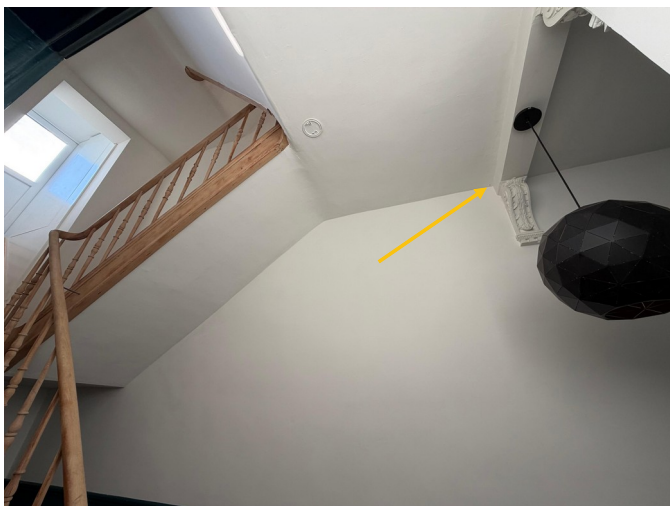
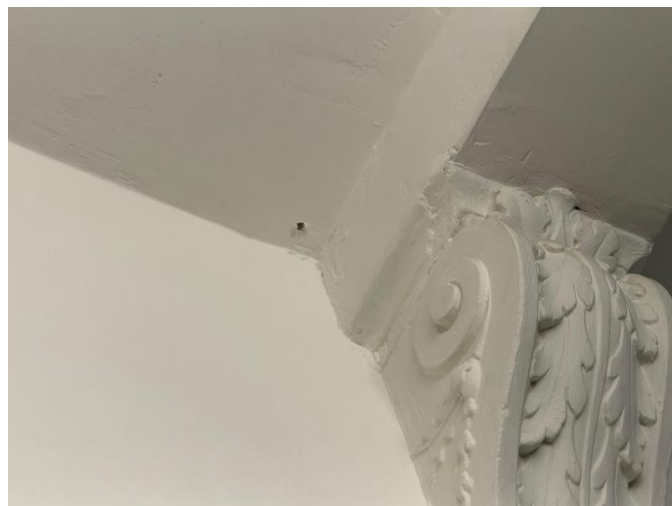
Fiche 8: Plafonds: pleisterwerk

Geen asbest

#	Type	Referentie	Resultaat
8.1	Mengmonster	201	Geen asbest

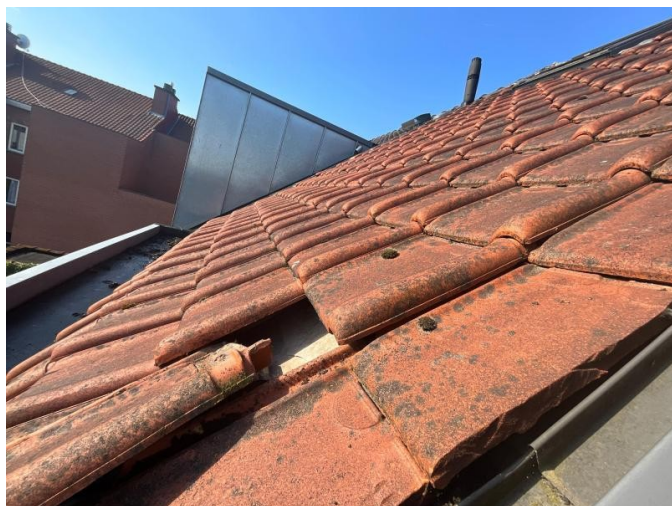
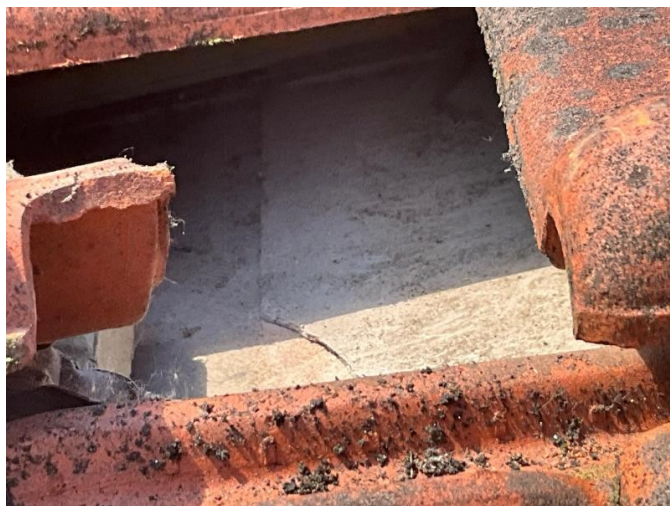
Fiche 9: Onderdak

Geen asbest

#	Type	Referentie	Resultaat
9.1	Puntmonster	601	Geen asbest
