Asbestinventarisatietest

Molenwalstraat 92, 9030 Gent

Attestnummer : 20260601-000100.000

Uitgegeven op : 01.06.2026

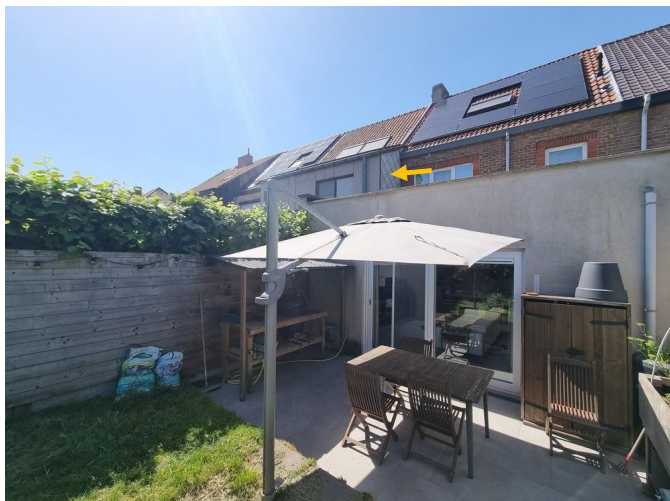
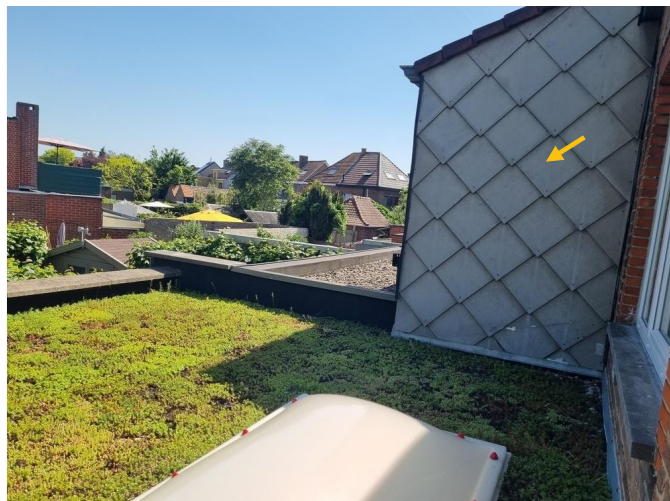
Fiche 1: Leien aan gevel van buurwoning op perceelsgrens

Asbestmateriaal

Het asbestmateriaal valt onder de mijlpaal van 2034.

Eindbeoordeling materiaalrisico	Laag materiaalrisico en/of verlaagde kans op vezelvrijgave
---------------------------------	--

Gebondenheid	Categorie 1: hechtgebonden in oorsprong
Asbestsoort (vezeltype)	Crocidoliet aanwezig
Asbestconcentratie	Laag (< 50%)
Afschermingsgraad van het gehele materiaal	Geheel of deels vrij aan de buitenlucht, maar geen contact met binnenlucht
Toestand van het materiaal	Licht beschadigd, licht verweerd. Intacte calciumsilicaatplaat of materiaal met categorie 3-gebondenheid

Beschrijving	Leien aan gevel van buurwoning op perceelsgrens
Omgeving	Buiten
Primaire drager	Wand buitenschil
Asbestmateriaal	Dak- en gevelbekleding - Lei, shingle
Bindmiddel van asbestmateriaal	Cement
Gebondenheid op basis van bindmiddel	Hecht
Hoeveelheid (oppervlakte - aantal)	<ul style="list-style-type: none">• 6,00 m² - 1 stuk
Totale oppervlakte	6,00 m ²
Eenvoudig bereikbaar	Ja
Bevestigingswijze	<ul style="list-style-type: none">• Genageld, geniet
Identificatiemethode	<p>De asbestdeskundige beoordeelt het materiaal als asbestverdacht en dus asbesthoudend, en dit zonder monsternamen.</p> <p>Motivatie: De opdrachtgever weigert om het materiaal te laten bemonsteren.</p>
Destructieve handeling voor identificatie	Nee
Opmerking	Ondanks nauwkeurige opmeting kan de hoeveelheid wat afwijken van de realiteit en werd die niet bedoeld voor gebruik in het kader van een meetstaat voor werken.

Verwijderen

- Zorg voor een veilig beheer. Vermijd het beschadigen van het asbestmateriaal. Controleer de toestand jaarlijks op wijzigingen.
- Hemelwater dat afspoelt van asbestcement daken of gevels kan asbestdeeltjes bevatten. Gebruik het enkel voor gesloten circuits (bv. spoelen toiletten). Reinig na het vervangen van het dak of de gevel de dakgoten en regenwaterput of -ton om asbesthoudend sediment of slib te verwijderen
- Voer bijkomende staalname(s) uit.

- Eenvoudige handelingen: mag via doe-het-zelf of door werknemer(s) met opleidingsattest eenvoudige handelingen
In principe mag u zelf hechtgebonden asbest verwijderen op voorwaarde dat de asbesttoepassing niet verder beschadigd raakt, er geen verhoogd risico op vrijgave van asbestvezels (max. concentratie 0,01 vezels/cm³) is en er niemand anders in de buurt is. De toepassing moet dan eerst worden bevochtigd of gefixeerd en worden losgemaakt zonder gebruik van elektrische werktuigen zoals een slijpschijf, boormachine, hogedrukreiniger, enz). Neem dan ook de gepaste voorzorgsmaatregelen met ondermeer het

Aangezien verwijdering van dit type materiaal in deze toestand zonder beschadiging moeilijk is met een verhoogde kans op asbestvezelvrijgave, kan u dit best laten doen door erkende asbestverwijderaars. Bekijk hiervoor aandachtig de website van het OVAM <https://ovam.vlaanderen.be/wie-mag-wat-verwijderen> en de rubriek 'asbest verwijderen' onderaan dit attest.

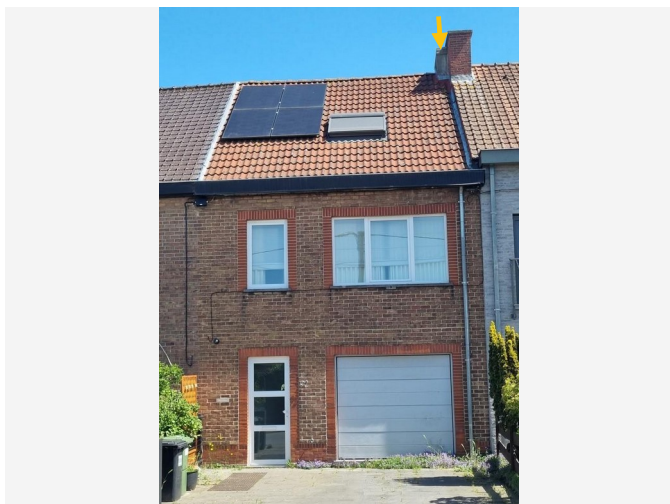
Tijdelijke beperking

Reden: Het te onderzoeken materiaal situeert zich hoger dan 3,50 m te rekenen vanaf een veilige ondergrond

Uitleg van de asbestdeskundige: De binnenzijde van een schouw is in een niet-destructief onderzoek enkel inspecteerbaar langs de opening in het dak. Inspectie op dergelijke hoogte behoort niet tot de inspanningsverplichting van een onderzoek voor opmaak van een asbestattest voor overdracht. We kunnen dus geen uitspraak doen over al dan niet aanwezige asbestverdachte materialen in deze ruimte.

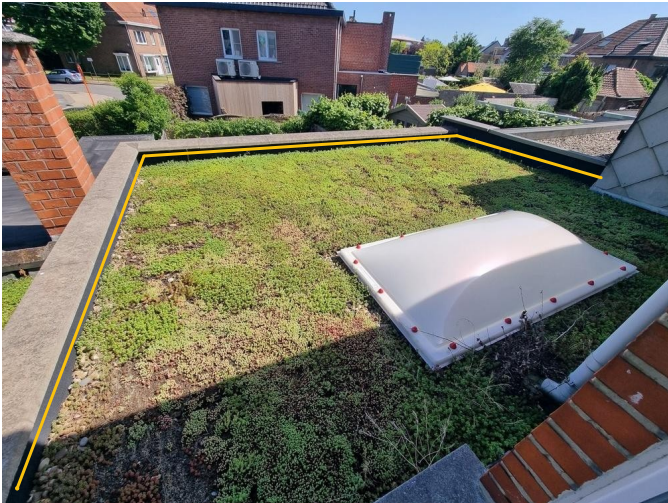
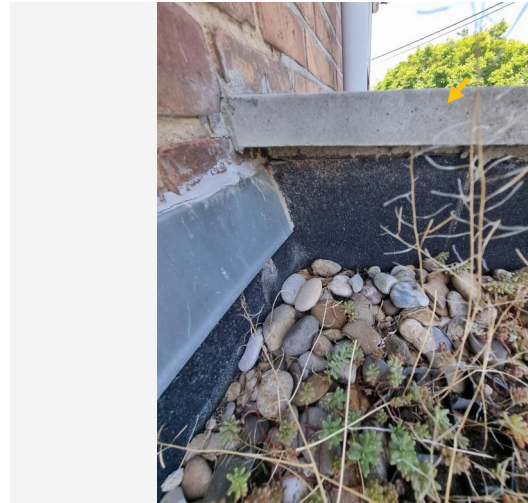
Fiche 3: Dekstenen beton

Deze dekstenen zijn vervaardigd uit beton en werden geplaatst in een renovatie van 2017.

De asbestdeskundige beoordeelt het materiaal als niet-asbestverdacht.

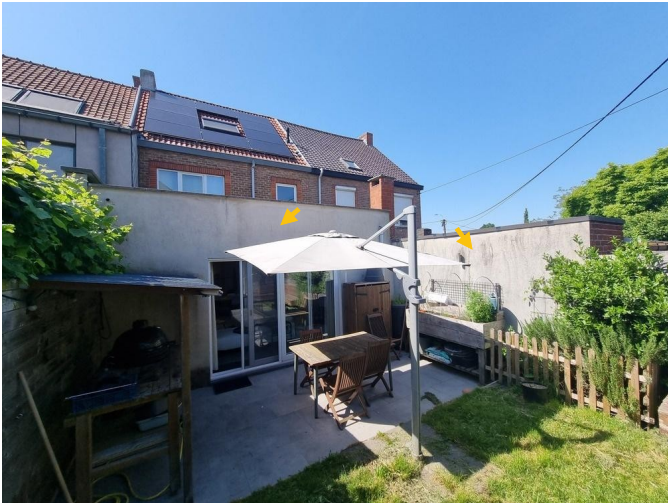
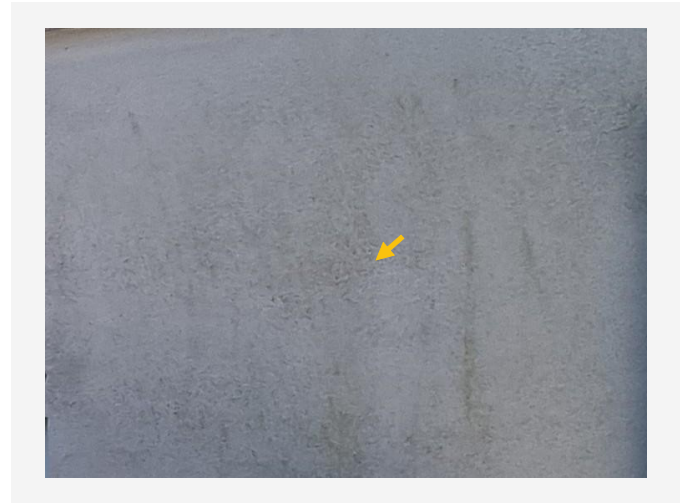
Met bewijsdocumenten kon worden aangetoond dat de crepi op de achtergevel na 2016 werd aangebracht en bijgevolg als asbestvrij kan worden beschouwd.

Basis voor advies	Beoordeling op basis van een bewijsdocument.
Primaire drager	Wand buitenschil
(Asbest)materiaal	In-situ afwerkingslagen - Crepi
Bindmiddel	Cement
Gebondenheid bindmiddel	Hecht

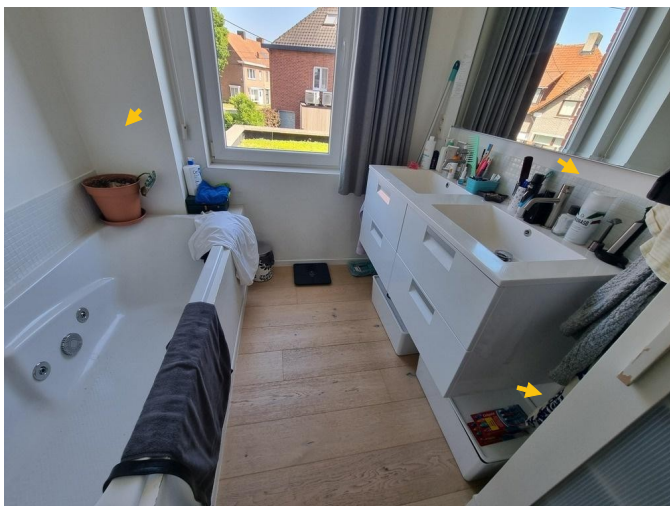
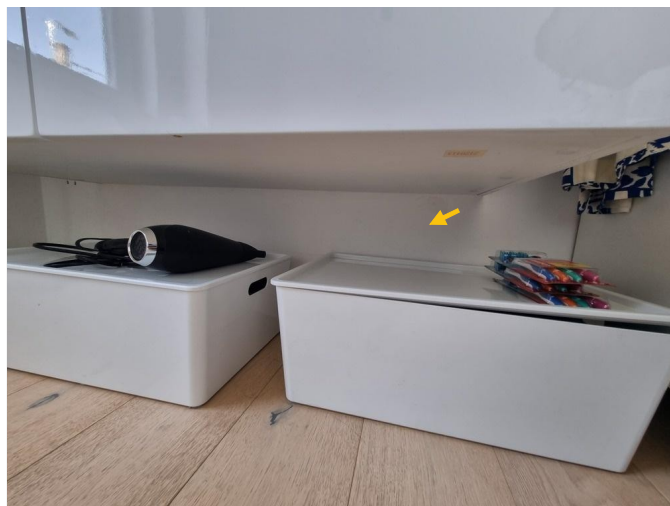
Geen asbest

#	Type	Referentie	Resultaat
5.1	Mengmonster	1-MM-PM-LU	Geen asbest

Beschrijving	Pleisterwerk gips binnenmuren
Omgeving	Binnen
Primaire drager	Binnenwand
Bindmiddel van materiaal	Gips - kalk
Gebondenheid op basis van bindmiddel	Niet-hechtgebonden
Hoeveelheid (oppervlakte - dikte - aantal)	• 150,00 m ² - 0,50 cm - 1 stuk
Totaal volume	0,75 m ³
Identificatiemethode	Een monstername door de asbestdeskundige met laboanalyse door een asbestlabo.
Destructieve handeling voor identificatie	Nee
Opmerking	<p>Hoeveelheid kan afwijken van de realiteit en is niet bedoeld voor gebruik in het kader van een meetstaat voor werken. Achter beplating zoals bvb gips- of houtvezelplaten, of plafondtegels, kan zich meer pleisterwerk bevinden.</p> <p>Er werden stalen van het pleisterwerk genomen op volgende plaatsen:</p> <ul style="list-style-type: none">- droge ruimte: staalname in leefruimte;- natte ruimte: staalname in badkamer;- trappenhal: niet aanwezig;- stooklokaal: niet aanwezig. <p>Er werd geen pleisterwerk aan het plafond waargenomen.</p>

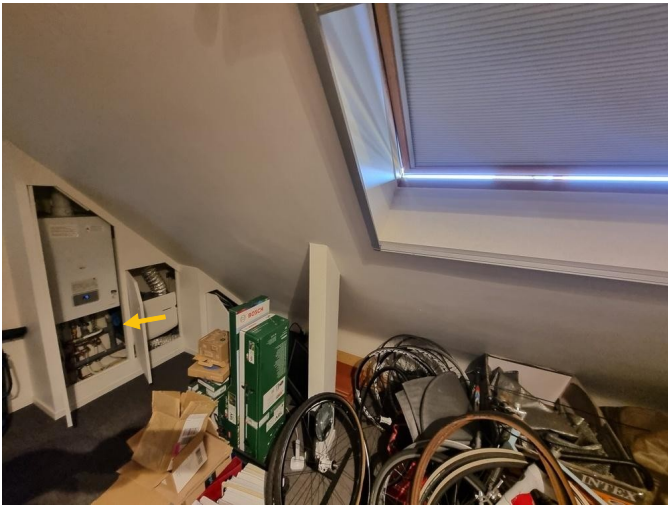
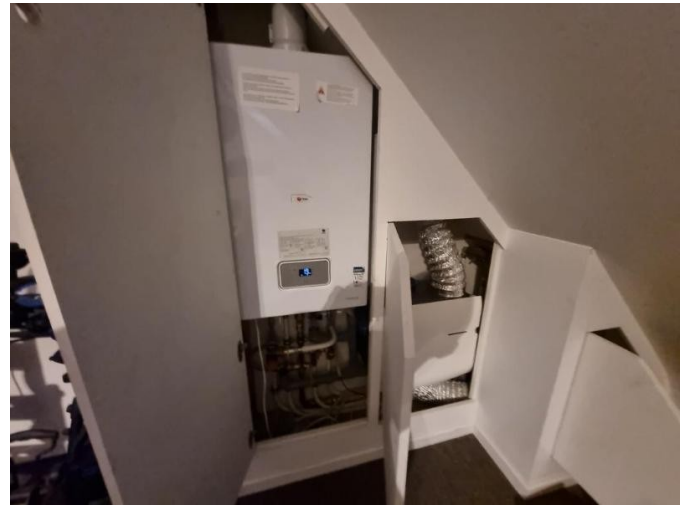
Beschrijving	Notitie	Terug te vinden op plannen
Fiche 6: Materialen aan stookketel (dichtingen, isolerend materiaal,...)	Er werden geen asbestverdachte materialen aan de stookketel waargenomen.	Plan 1.3: Verdieping +2
Fiche 7: Dakbedekking dakpannen	De dakbedekking bestaat uit dakpannen, een niet asbestverdacht materiaal.	Plan 1.3: Verdieping +2
Fiche 8: Afdichtingsmateriaal aan schrijnwerk (mastiek, kit,)	Het schrijnwerk werd afgekit met cement of silicone, niet-asbestverdachte materialen.	Plan 1.1: Gelijkvloers 0 Plan 1.2: Verdieping +1
Fiche 9: Materialen onder de dakbedekking (onderdak, ...) vp	Bij de inspectie van de dakconstructie werd vastgesteld dat er geen asbestverdacht onderdak aanwezig is in de dakstructuur van de woning.	Plan 1.3: Verdieping +2
Fiche 10: Dakbedekking roofing	Uit satellietfoto's, documenten en vaststellingen ter plaatse kon worden aangetoond dat de toplaag van deze roofing tijdens een renovatie in 2017 werd aangebracht en bijgevolg als niet-asbestverdacht wordt beschouwd. Er kan echter binnen dit niet-destructief onderzoek geen uitspraak worden gedaan over onderliggende lagen zoals eventuele hechtlagen, dampremmende lagen of oudere dakbanen die visueel niet konden worden waargenomen.	Plan 1.2: Verdieping +1

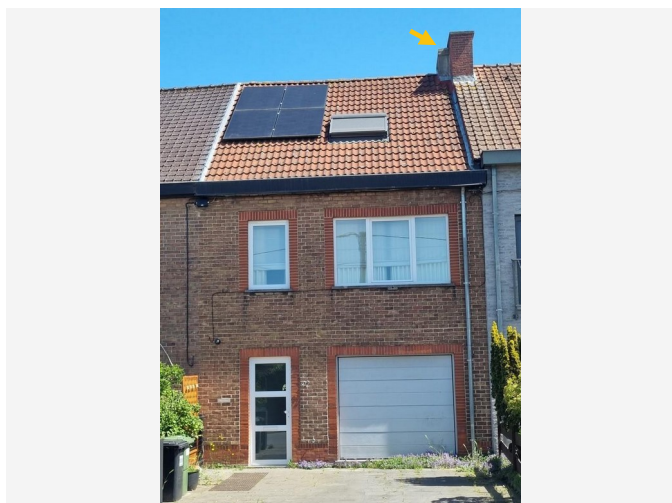
Beschrijving	Notitie	Terug te vinden op plannen
Fiche 11: Materialen aan rookgaskanalen	Er werden aan de rookgaskanalen geen asbestverdachte materialen waargenomen.	Plan 1.3: Verdieping +2
