# Asbestinventarisatetest

Leiekaai 13C, 9000 Gent

Attestnummer : 20260223-000064.000

Uitgegeven op : 23.02.2026

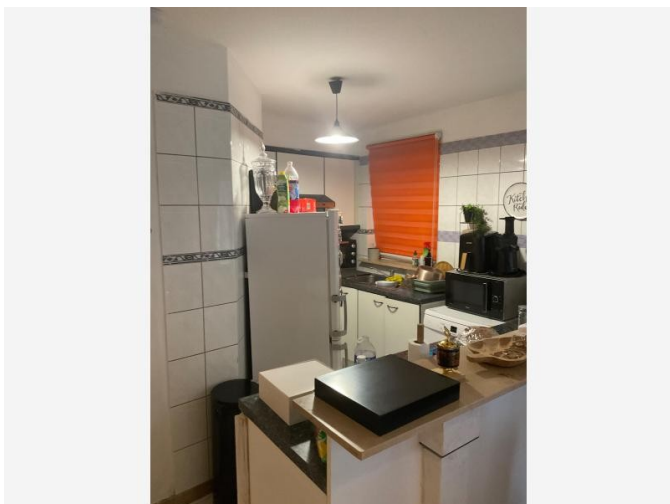
Situeringfoto

Bij gebrek aan kapotte of ontbrekende wandtegels kon de achterliggende lijm laag of de op cement gebaseerde lijm/specie niet worden geïnspecteerd. Gelieve steeds aandachtig te zijn bij eventuele verbouwingen en afbraakwerken voor asbesthoudende materialen.

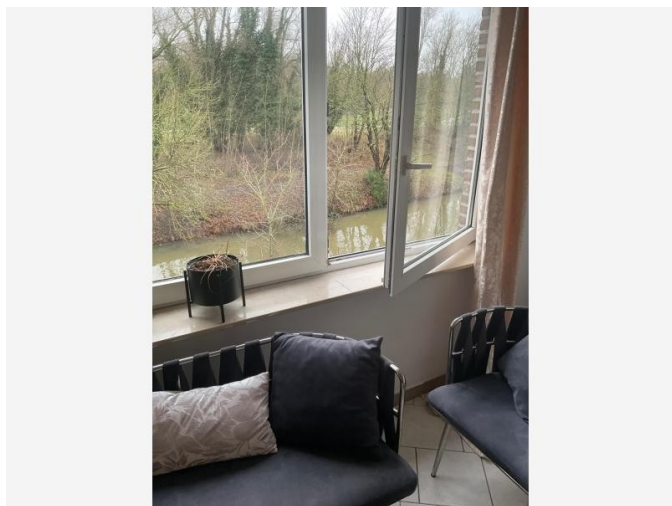
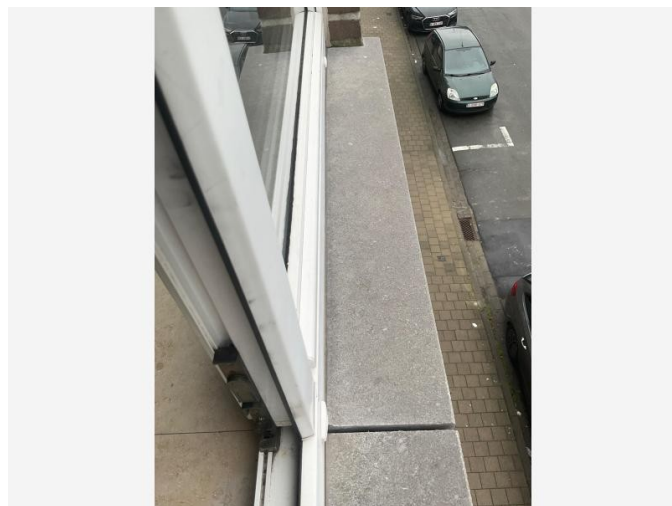
<b>Basis voor advies</b>	De asbestdeskundige beoordeelt het materiaal als niet-asbestverdacht.
--------------------------	---

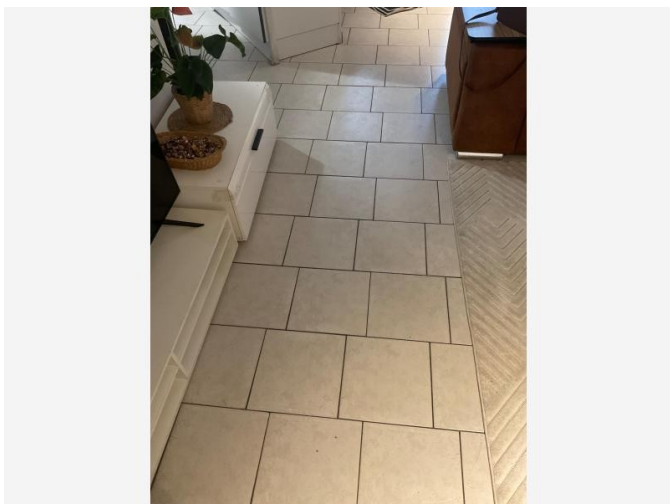
Situeringfoto

Bij gebrek aan kapotte of ontbrekende vloertegels kon de achterliggende lijmlaag of de op cement gebaseerde lijm/specie niet worden geïnspecteerd. Gelieve steeds aandachtig te zijn bij eventuele verbouwingen en afbraakwerken voor asbesthoudende materialen.

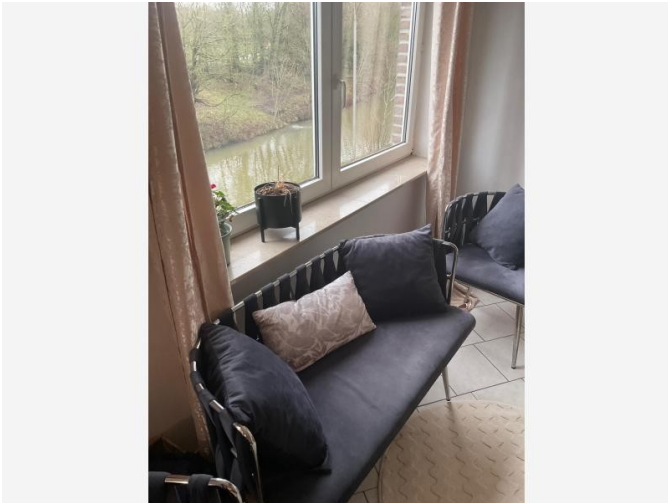
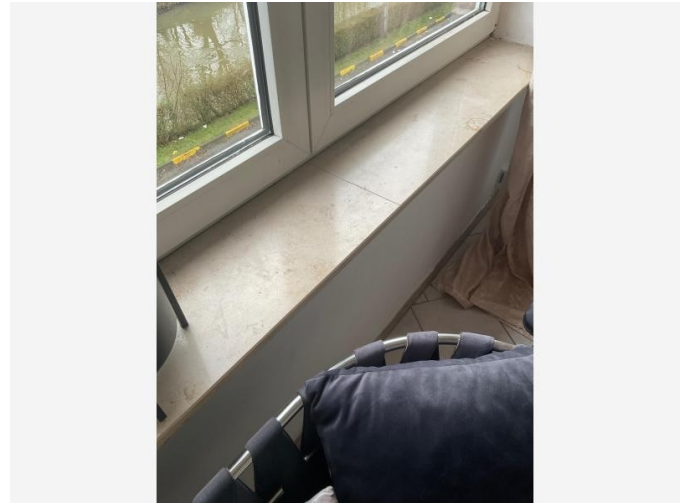
Na inspectie van de binnenvensterbank is vastgesteld dat deze is vervaardigd uit natuursteen.

<b>Basis voor advies</b>	De asbestdeskundige beoordeelt het materiaal als niet-asbestverdacht.
<b>Primaire drager</b>	Wandopening verticaal (raam, deur, ...)

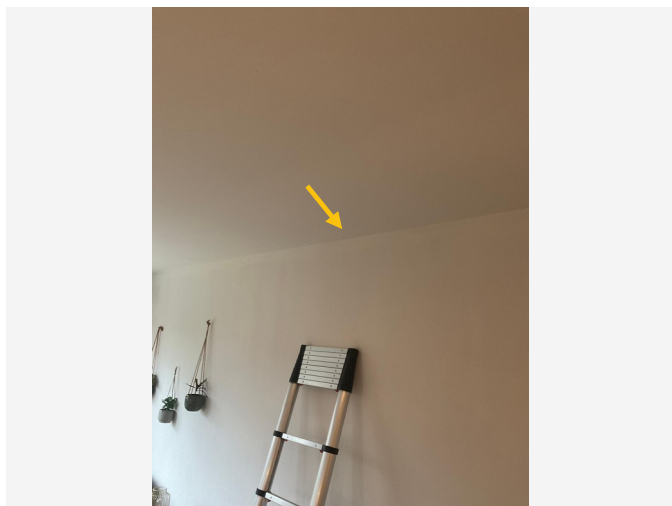
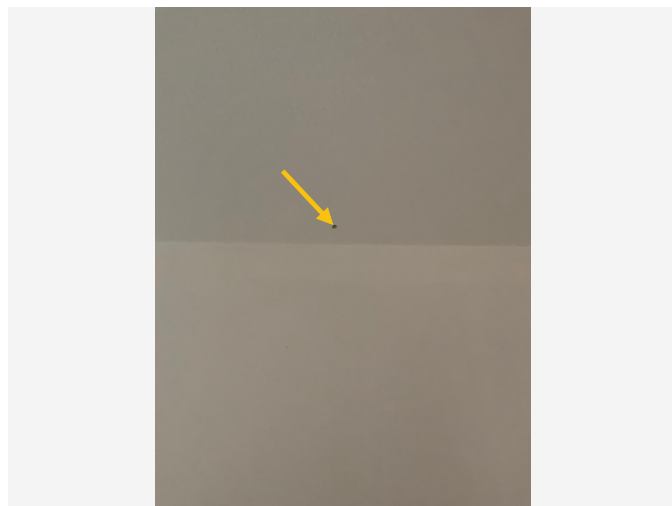
## Fiche 5: plafondpleister

Geen asbest

#	Type	Referentie	Resultaat
5.1	Mengmonster	02	Geen asbest

<b>Beschrijving</b>	plafondpleister
<b>Omgeving</b>	Binnen
<b>Primaire drager</b>	Plafond
<b>Bindmiddel van materiaal</b>	Gips - kalk
<b>Gebondenheid op basis van bindmiddel</b>	Niet-hechtgebonden
<b>Hoeveelheid (oppervlakte - dikte - aantal)</b>	• 110,00 m <sup>2</sup> - 1,00 cm - 1 stuk
<b>Totaal volume</b>	1,10 m <sup>3</sup>
<b>Identificatiemethode</b>	Een monstername door de asbestdeskundige met laboanalyse door een asbestlabo.
<b>Destructieve handeling voor identificatie</b>	Nee

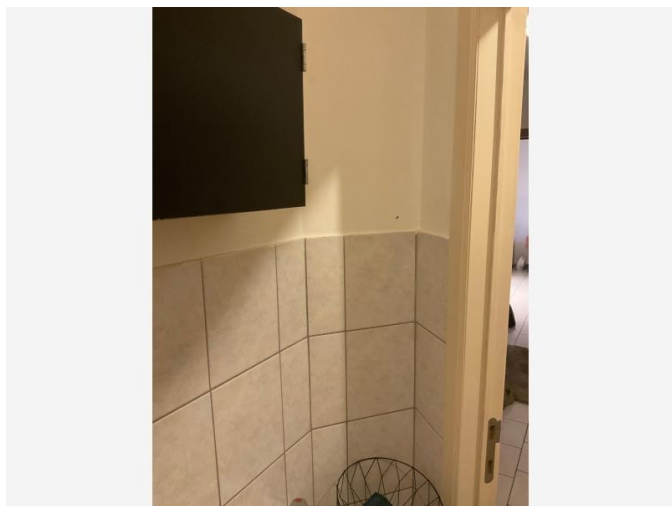
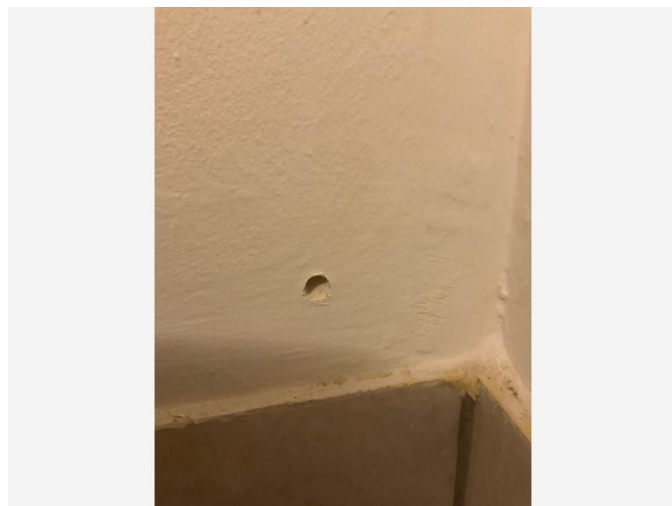
Geen asbest

#	Type	Referentie	Resultaat
6.1	Mengmonster	01	Geen asbest

<b>Beschrijving</b>	Muurpleister
<b>Omgeving</b>	Binnen
<b>Primaire drager</b>	Binnenwand
<b>Bindmiddel van materiaal</b>	Gips - kalk
<b>Gebondenheid op basis van bindmiddel</b>	Niet-hechtgebonden
<b>Hoeveelheid (oppervlakte - dikte - aantal)</b>	• 300,00 m <sup>2</sup> - 1,00 cm - 1 stuk
<b>Totaal volume</b>	3,00 m <sup>3</sup>
<b>Identificatiemethode</b>	Een monstername door de asbestdeskundige met laboanalyse door een asbestlabo.
<b>Destructieve handeling voor identificatie</b>	Nee
<b>Opmerking</b>	stalen genomen in de woonkamer, toilet en slaapkamer achteraan

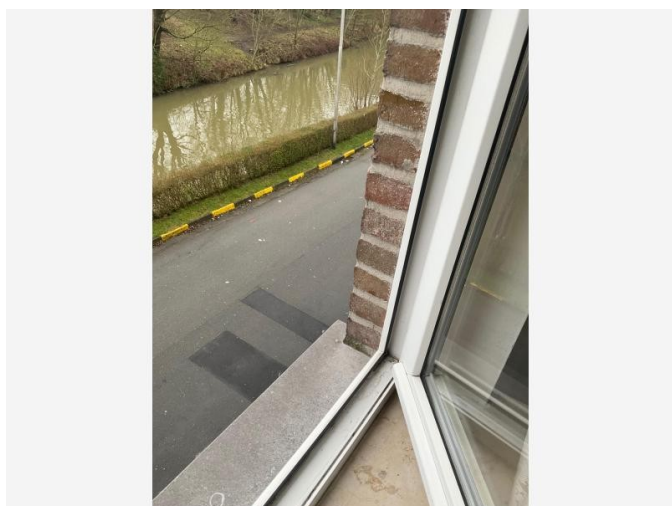
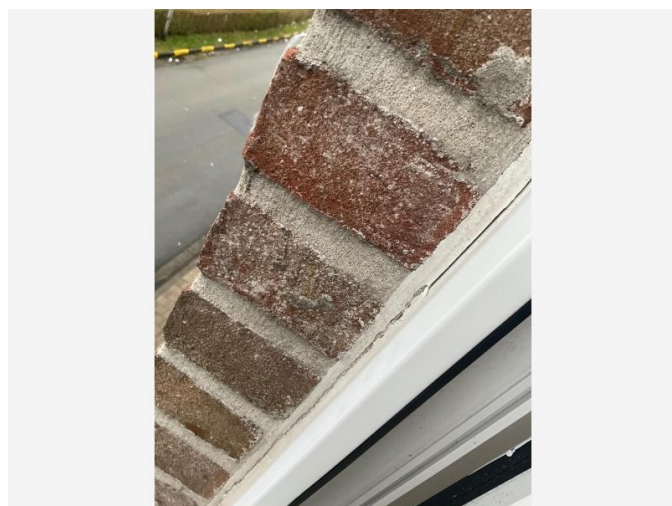
### Fiche 7: Silicone - ramen

Beschrijving	Notitie	Terug te vinden op plannen
Fiche 7: Silicone - ramen	De ramen zijn afgekit met silicone. In sommige gevallen is de siliconenkit over de oude mastiek aangebracht. Dit betekent dat er onder de nieuwe silicone nog asbestverdachte mastiek aanwezig kan zijn.	Plan 1.1: grondplan vloer
