# Asbestinventarisatetest

Henricus Bracqstraat 32, 9030 Gent

Attestnummer : **20261001-000522.000**

Uitgegeven op : **01.10.2026**

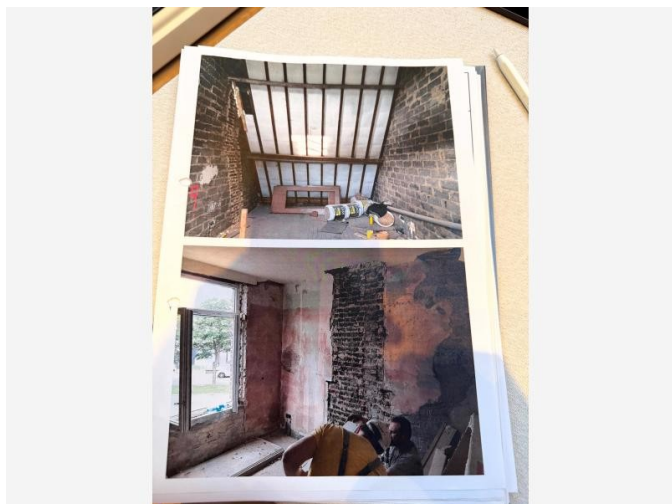
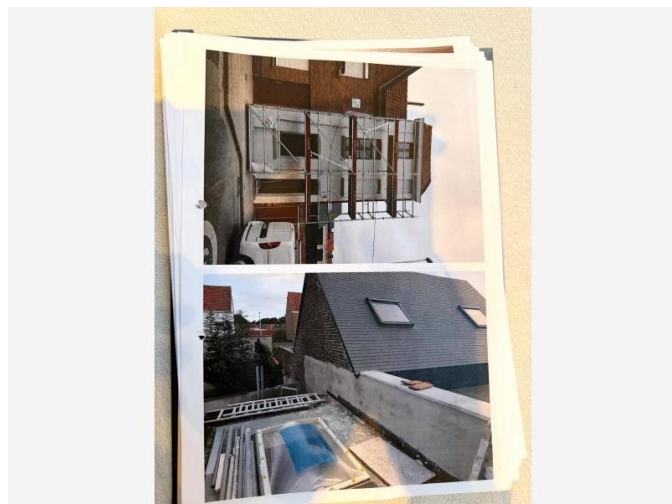
De woning werd volledig gestript en gerenoveerd enkel de muren beven staan dit gebeurde allemaal ruim na 2001 waardoor een geen asbestmaterialen gebruikt zijn. De renovatie is bewezen aan de hand van facturen en fotoreportage.

| Basis voor advies | Beoordeling op basis van een bewijsdocument. |
| Primaire drager | Volledige woning |

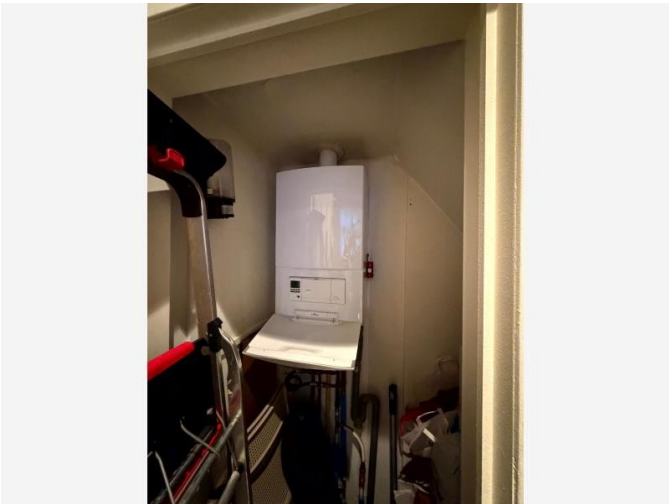
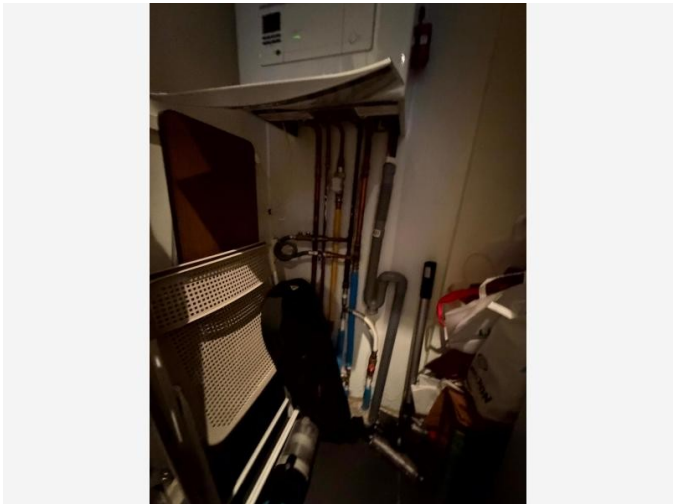
## Fiche 2: CV-ketel (niet verdacht)

| Beschrijving | Notitie | Terug te vinden op plannen |
|---|---|---|
| Fiche 2: CV-ketel (niet verdacht) | De CV-ketel (dichtingen, isolerend materiaal) is niet asbestverdacht. | - |

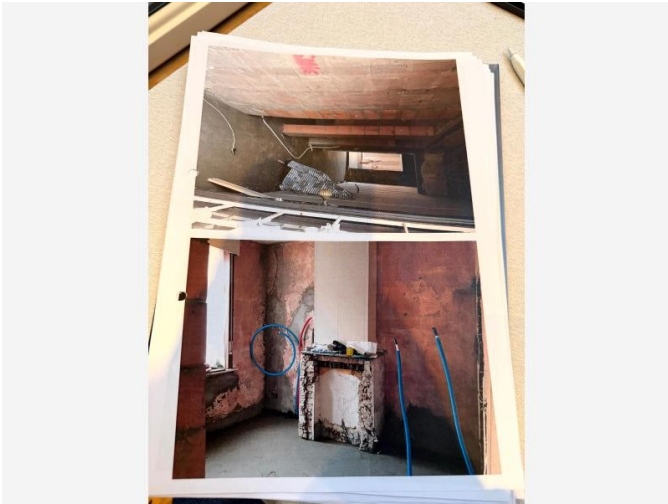
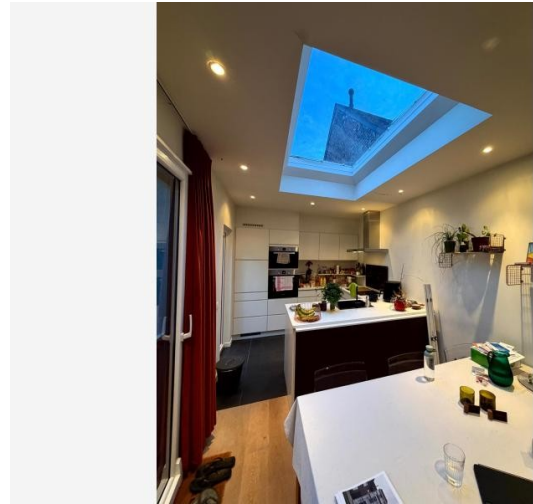
### Fiche 3: Pleisterwerk (renovatie 2016)

| Beschrijving | Notitie | Terug te vinden op plannen |
|---|---|---|
| Fiche 3: Pleisterwerk (renovatie 2016) | Het pleisterwerk werd volledig gerenoveerd in 2016 dit is bewezen aan de hand PID. | - |

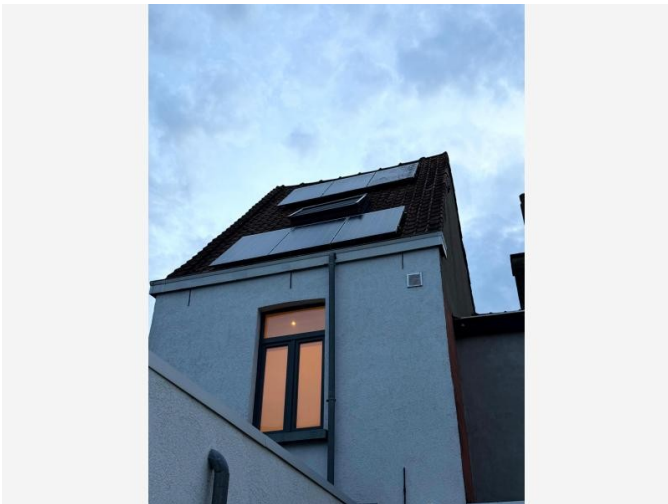
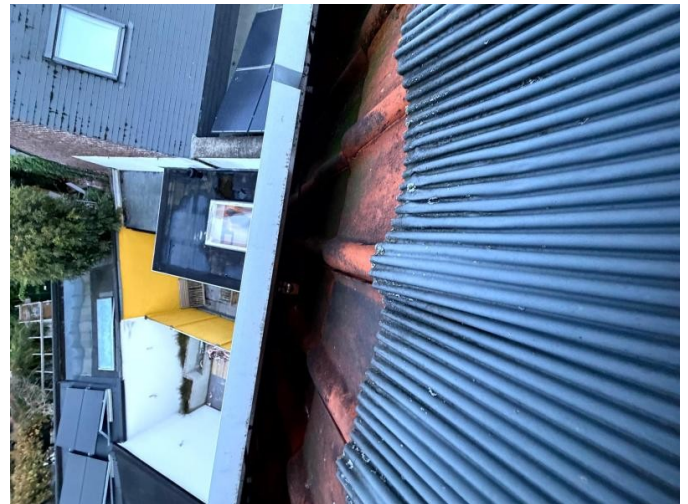
### Fiche 4: Dakbedekking (niet asbestverdacht)

| Beschrijving | Notitie | Terug te vinden op plannen |
|---|---|---|
| Fiche 4: Dakbedekking (niet asbestverdacht) | De dakbedekking is uit dakpannen deze is niet asbestverdacht.<br><br>Platdak werd in 2024 gerenoveerd. | - |
