Asbestinventarisatetest

Bredestraat 171, 9041 Gent

Attestnummer : 20260618-000469.000

Uitgegeven op : 18.06.2026

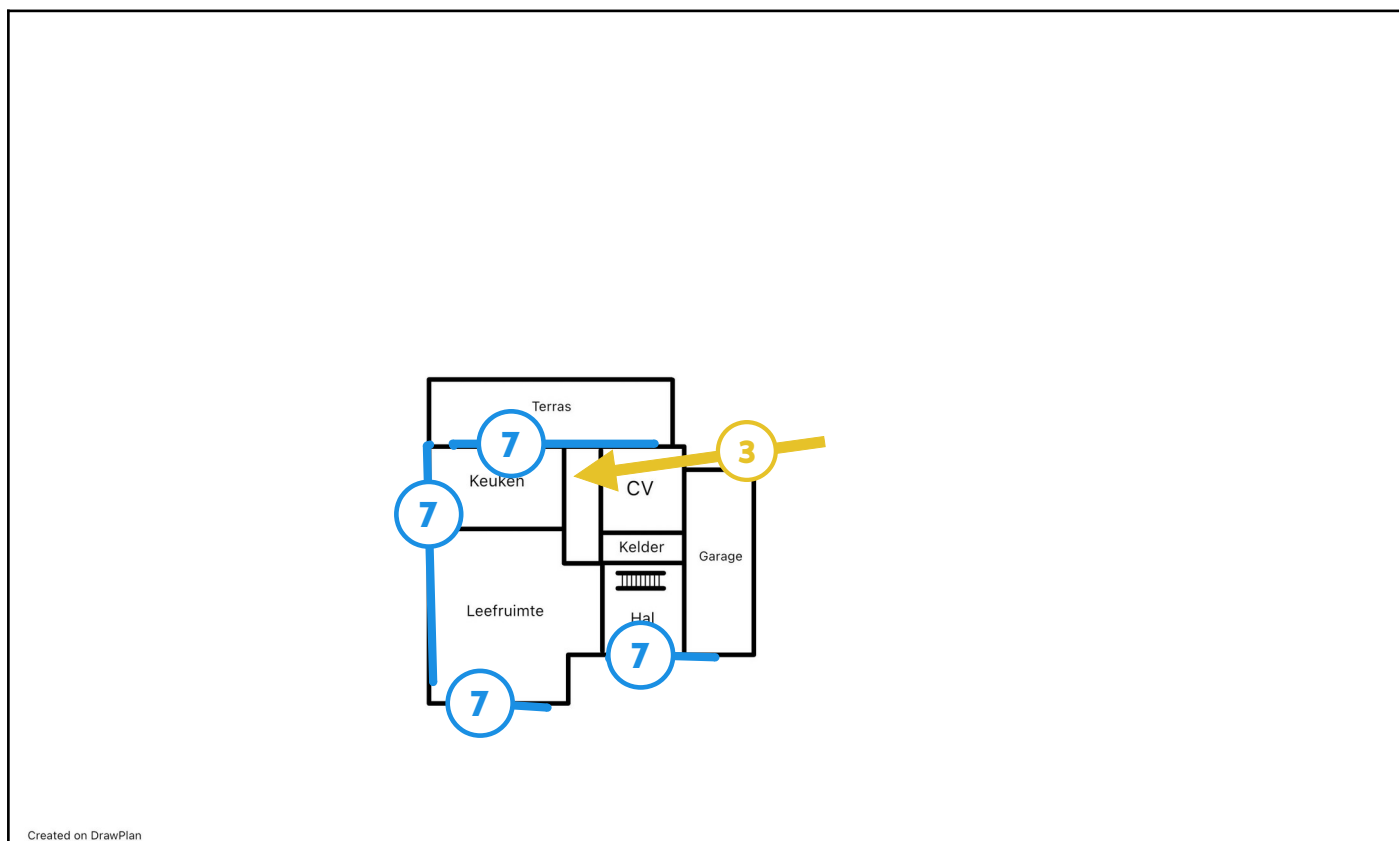
Plan 1.2: Gelijkvloers

Beschrijving	Type	Actie
3. Bakeliet schakelkast	Asbestmateriaal	Zorgvuldig beheren
7. Mastiek	Geen asbest	-

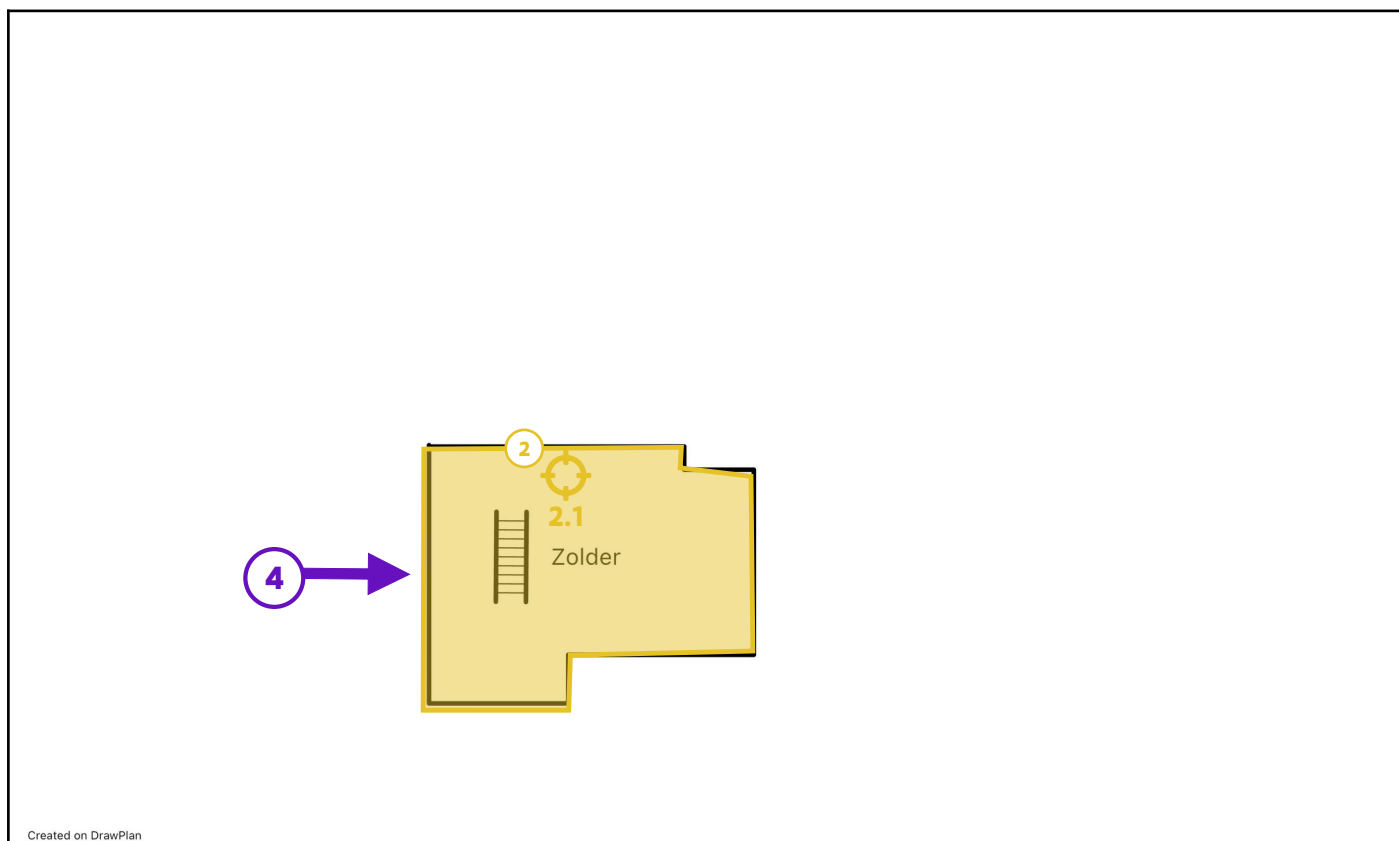
Plan 1.4: Zolder

Beschrijving	Type	Actie
2. Onderdak type Menuiserite	Asbestmateriaal	Zorgvuldig beheren
2.1 Code: ST-003 OND	Puntmonster	-
4. Schouw	Beperking	-

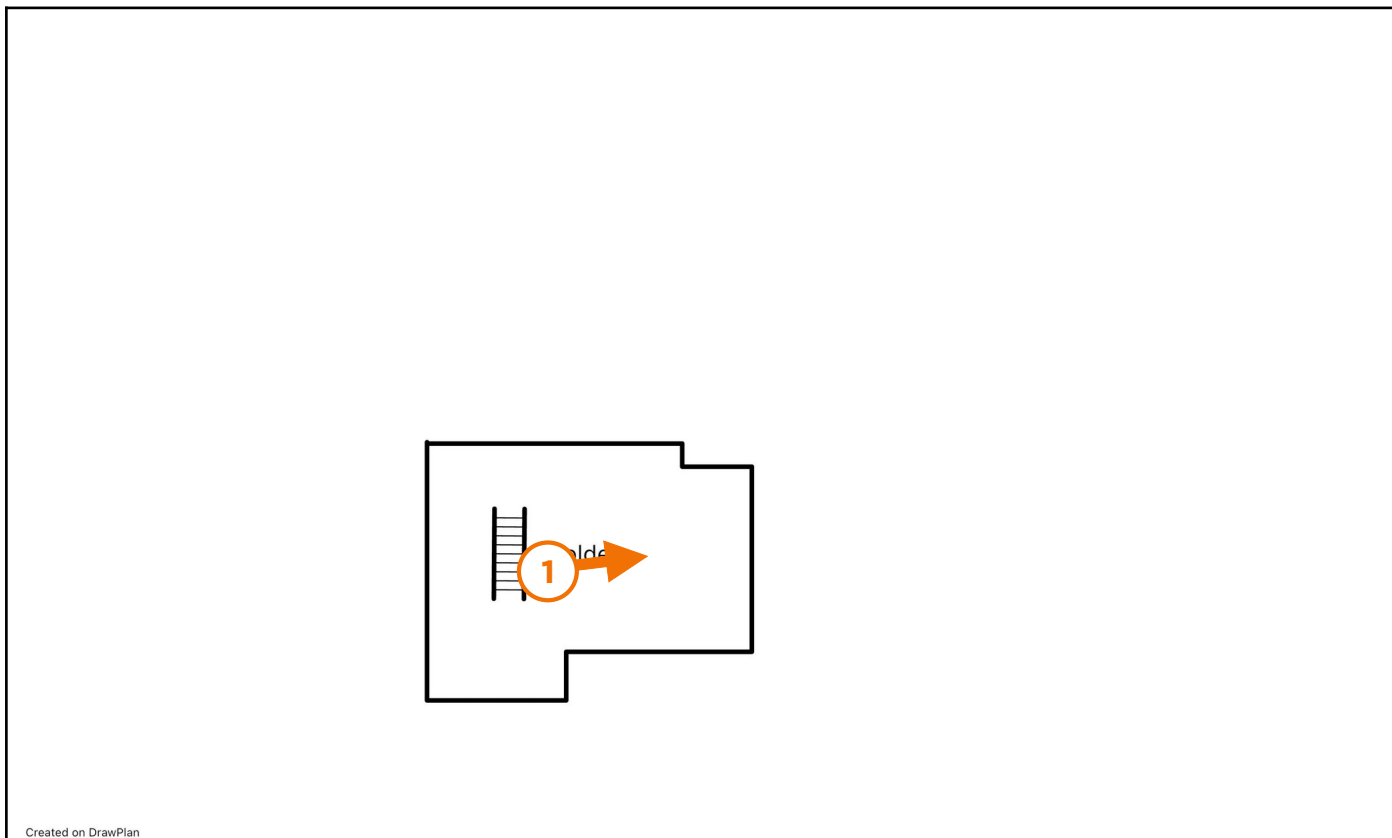
Plan 1.9: Zolder

Beschrijving	Type	Actie
1. Bakeliet schakelaars	Asbestmateriaal	Verwijderen

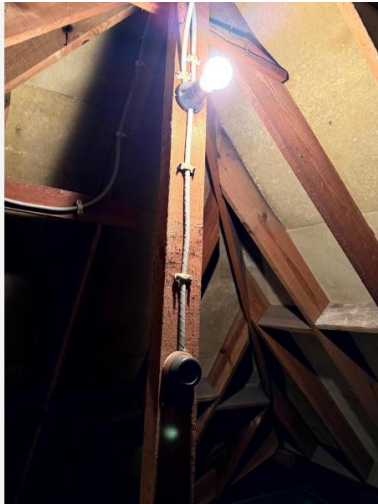
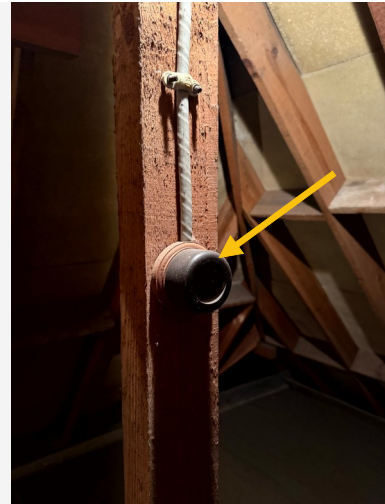
Verhoogd materiaalrisico en/of verhoogde kans op vezelvrijgave

Gebondenheid	Categorie 1: hechtgebonden in oorsprong
Asbestsoort (vezeltype)	Crocidoliet aanwezig
Asbestconcentratie	Laag (< 50%)
Afschermingsgraad van het gehele materiaal	Geheel of deels vrij aan de binnenlucht, maar geen contact met binnenluchtstromen
Toestand van het materiaal	Licht beschadigd, licht verweerd. Intacte calciumsilicaatplaat of materiaal met categorie 3-gebondenheid

Beschrijving	Bakeliet schakelaars
Omgeving	Binnen
Primaire drager	Communicatie en elektrische infrastructuur en uitrusting
Asbestmateriaal	Plaat, paneel, tablet - Type Bakeliet
Bindmiddel van asbestmateriaal	Kunststof of -hars
Gebondenheid op basis van bindmiddel	Hecht
Hoeveelheid (oppervlakte - dikte - aantal)	<ul style="list-style-type: none"> • 0,10 m² - 1,00 cm - 1 stuk
Totaal volume	0,001 m ³
Eenvoudig bereikbaar	Ja
Bevestigingswijze	<ul style="list-style-type: none"> • Geschroefd
Identificatiemethode	<p>De asbestdeskundige beoordeelt het materiaal als asbestverdacht en dus asbesthoudend, en dit zonder monstername.</p> <p>Motivatie: De monstername brengt andere schade aan dan schade die inherent is aan de monstername.</p>
Destructieve handeling voor identificatie	Nee
Opmerking	De hoeveelheid is een zo nauwkeurig mogelijke opmeting. Hieraan kunnen evenwel geen rechten worden ontleend. Monstername niet uitgevoerd wegens risico op beschadiging van een elektrisch component en mogelijke blootstelling aan spanning of storingen in de elektrische installatie.

Verwijderen

- Zorg voor een veilig beheer. Vermijd het beschadigen van het asbestmateriaal. Controleer de toestand jaarlijks op wijzigingen.
- Voer bijkomende staalname(s) uit.

- Eenvoudige handelingen: mag via doe-het-zelf of door werknemer(s) met opleidingsattest eenvoudige handelingen
Deze toepassing kan door een aannemer die over een opleidingsattest eenvoudige handelingen beschikt of door een particulier (doe-het-zelf), verwijderd worden indien er geen verhoogd risico op vrijgave van asbestvezels (max. concentratie 0,01 vezels/cm³ - CODEX Art. VI.3-54) ontstaat en de toepassing voorafgaand wordt gefixeerd/bevochtigd; de individuele elementen zonder machinale werktuigen (boormachine, slijpschijf, hogedrukreiniger,...) en zonder breken of gooien een voor een losgemaakt worden; en ten slotte dubbel en luchtdicht verpakt weggevoerd worden naar een erkend afvalpunt (recyclagepark).

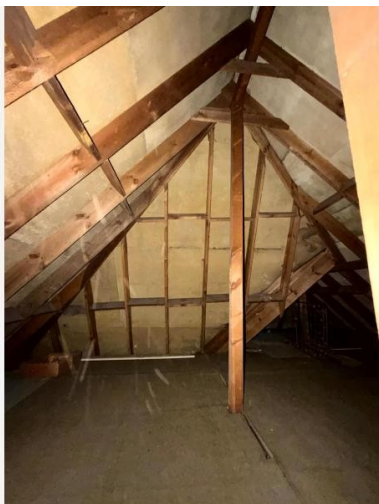
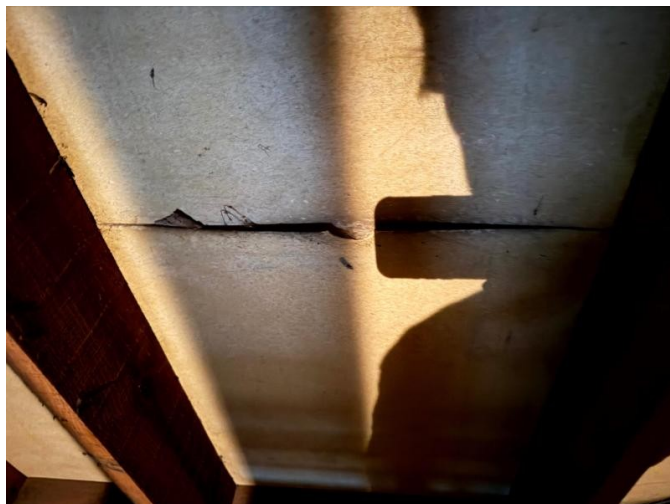
Eindbeoordeling materiaalrisico	Laag materiaalrisico en/of verlaagde kans op vezelvrijgave
---------------------------------	--

Gebondenheid	Categorie 1: hechtgebonden in oorsprong
Asbestsoort (vezeltype)	Alleen chrysotiel aanwezig
Asbestconcentratie	Laag (< 50%)
Afschermingsgraad van het gehele materiaal	Geheel of deels vrij aan de binnenlucht, maar geen contact met binnenluchtstromen
Toestand van het materiaal	Licht beschadigd, licht verweerd. Intacte calciumsilicaatplaat of materiaal met categorie 3-gebondenheid

#	Type	Referentie	Resultaat
2.1	Puntmonster	ST-003 OND	Chrysotiel

Beschrijving	Onderdak type Menuiserite
Omgeving	Binnen
Primaire drager	Schuin dak
Asbestmateriaal	Plaat, paneel, tablet - Type Menuiserite
Bindmiddel van asbestmateriaal	Cement
Gebondenheid op basis van bindmiddel	Hecht
Hoeveelheid (oppervlakte - dikte - aantal)	<ul style="list-style-type: none">• 170,00 m² - 2,00 cm - 1 stuk
Totaal volume	3,40 m ³
Eenvoudig bereikbaar	Ja
Bevestigingswijze	<ul style="list-style-type: none">• Geklemd• Genageld, geniet
Identificatiemethode	Een monstername door de asbestdeskundige met laboanalyse door een asbestlabo.
Destructieve handeling voor identificatie	Nee
Opmerking	De hoeveelheid is een zo nauwkeurig mogelijke opmeting. Hieraan kunnen evenwel geen rechten worden ontleend.

Zorgvuldig beheren

- Zorg voor een veilig beheer. Vermijd het beschadigen van het asbestmateriaal. Controleer de toestand jaarlijks op wijzigingen.

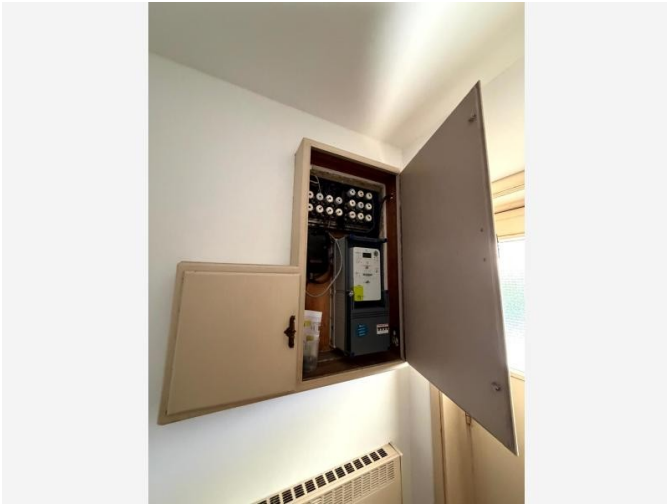
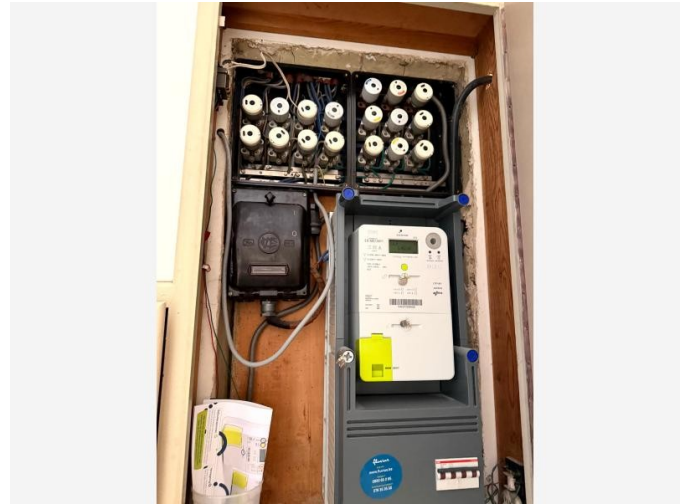
Laag materiaalrisico en/of verlaagde kans op vezelvrijgave

Gebondenheid	Categorie 1: hechtgebonden in oorsprong
Asbestsoort (vezeltype)	Crocidoliet aanwezig
Asbestconcentratie	Laag (< 50%)
Afschermingsgraad van het gehele materiaal	Geheel of deels vrij aan de binnenlucht, maar geen contact met binnenluchtstromen
Toestand van het materiaal	Onbeschadigd, niet verweerd

Beschrijving	Bakeliet schakelkast
Omgeving	Binnen
Primaire drager	Communicatie en elektrische infrastructuur en uitrusting
Asbestmateriaal	Plaat, paneel, tablet - Type Bakeliet
Bindmiddel van asbestmateriaal	Kunststof of -hars
Gebondenheid op basis van bindmiddel	Hecht
Hoeveelheid (oppervlakte - dikte - aantal)	<ul style="list-style-type: none">• 0,10 m² - 1,00 cm - 1 stuk
Totaal volume	0,001 m ³
Eenvoudig bereikbaar	Ja
Bevestigingswijze	<ul style="list-style-type: none">• Geschroefd
Identificatiemethode	<p>De asbestdeskundige beoordeelt het materiaal als asbestverdacht en dus asbesthoudend, en dit zonder monstername.</p> <p>Motivatie: De monstername brengt andere schade aan dan schade die inherent is aan de monstername.</p>
Destructieve handeling voor identificatie	Nee
Opmerking	<p>De hoeveelheid is een zo nauwkeurig mogelijke opmeting. Hieraan kunnen evenwel geen rechten worden ontleend. Monstername niet uitgevoerd wegens risico op beschadiging van een elektrisch component en mogelijke blootstelling aan spanning of storingen in de elektrische installatie.</p>

Zorgvuldig beheren

- Zorg voor een veilig beheer. Vermijd het beschadigen van het asbestmateriaal. Controleer de toestand jaarlijks op wijzigingen.
- Voer bijkomende staalname(s) uit.

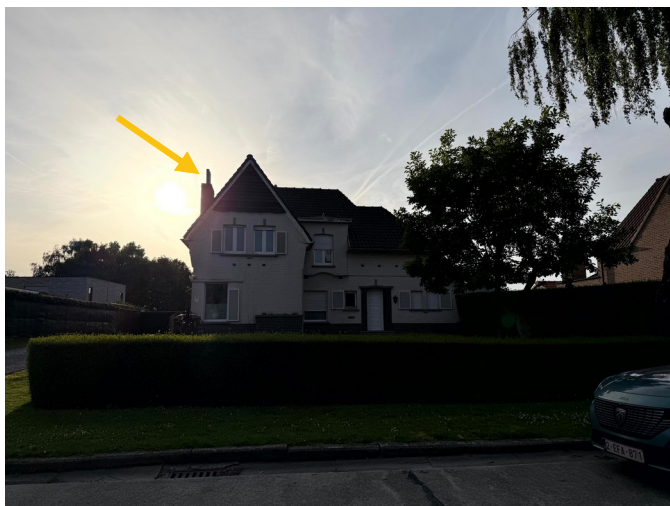
Situeringfoto

Tijdelijke beperking

Reden: Het te onderzoeken materiaal situeert zich hoger dan 3,50 m te rekenen vanaf een veilige ondergrond

Uitleg van de asbestdeskundige: De binnenkant van de schouw is niet waarneembaar. De schouw bevat binnenin mogelijk een asbestcement rookgaskanaal. Laat dit onderzoeken bij eventuele werken.

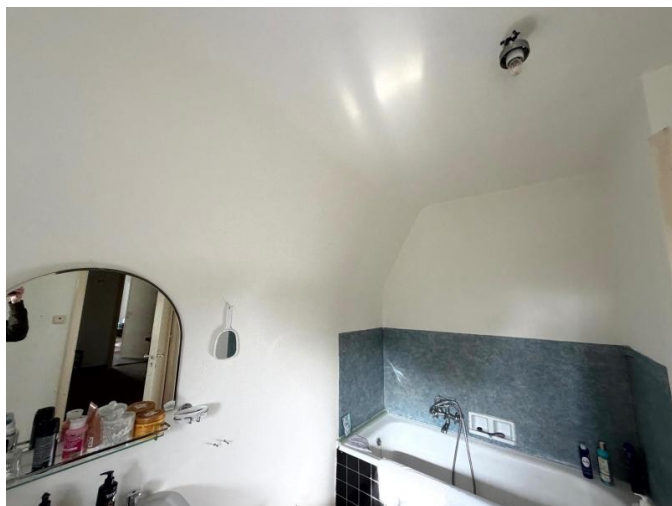
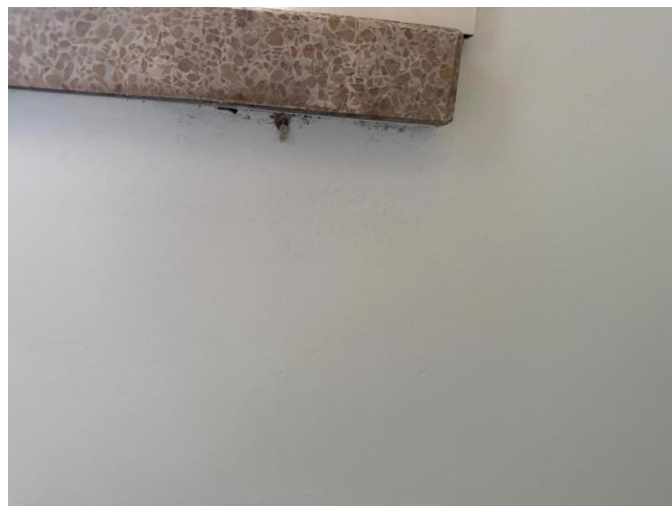
Fiche 5: Pleisterwerk wanden

Geen asbest

#	Type	Referentie	Resultaat
5.1	Mengmonster	ST-001 PLM	Geen asbest

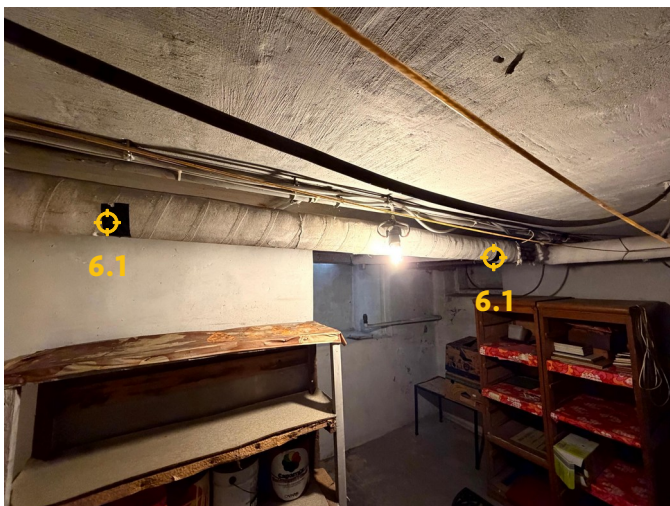
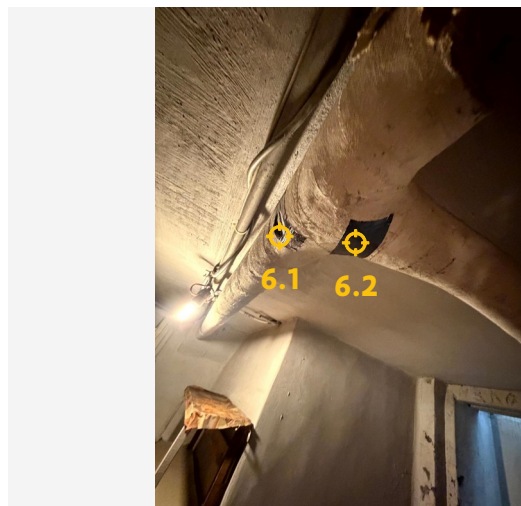
Fiche 6: Leidingisolatie (gips)

Geen asbest

#	Type	Referentie	Resultaat
6.1	Mengmonster	ST-005 ISO R	Geen asbest
6.2	Mengmonster	ST-006 ISO B	Geen asbest

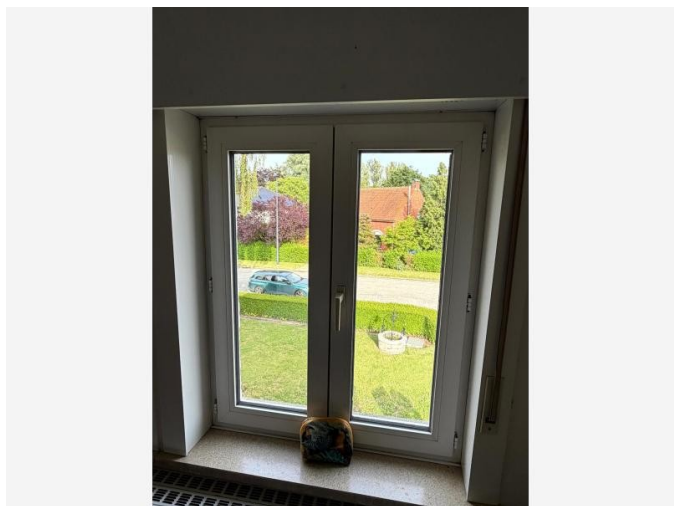
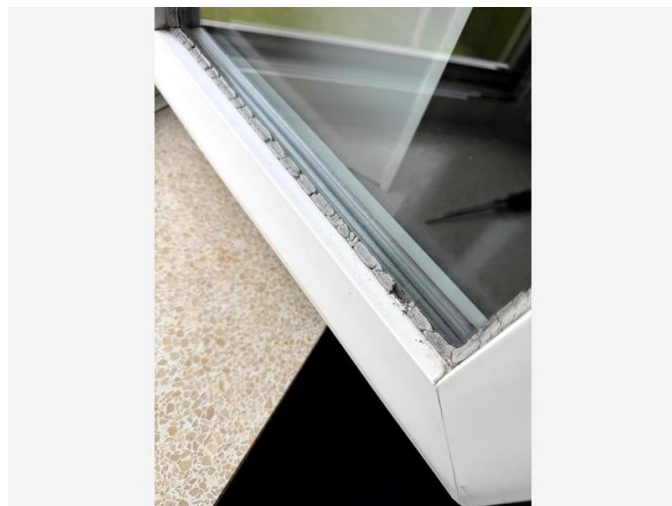
Geen asbest

#	Type	Referentie	Resultaat
7.1	Mengmonster	ST-004 MA	Geen asbest

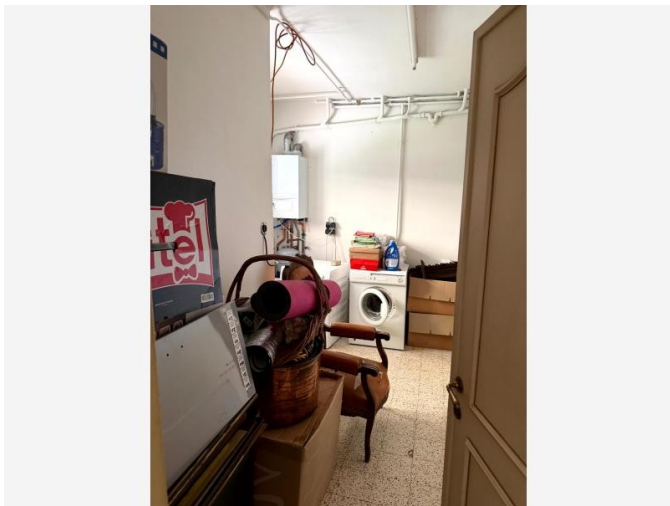
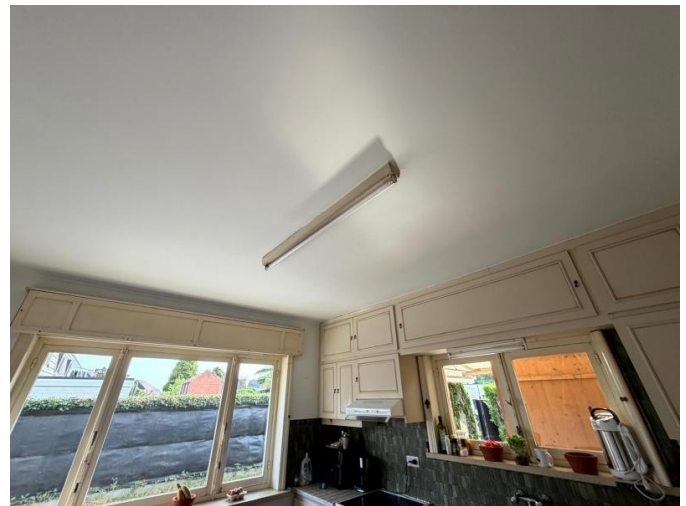
Fiche 8: Pleisterwerk plafonds

Geen asbest

#	Type	Referentie	Resultaat
8.1	Mengmonster	ST-002 PLP	Geen asbest
