Asbestinventarisatetest

Wondelgemstraat 94A, 9000 Gent

Attestnummer : 20260513-000343.001

Uitgegeven op : 14.05.2026

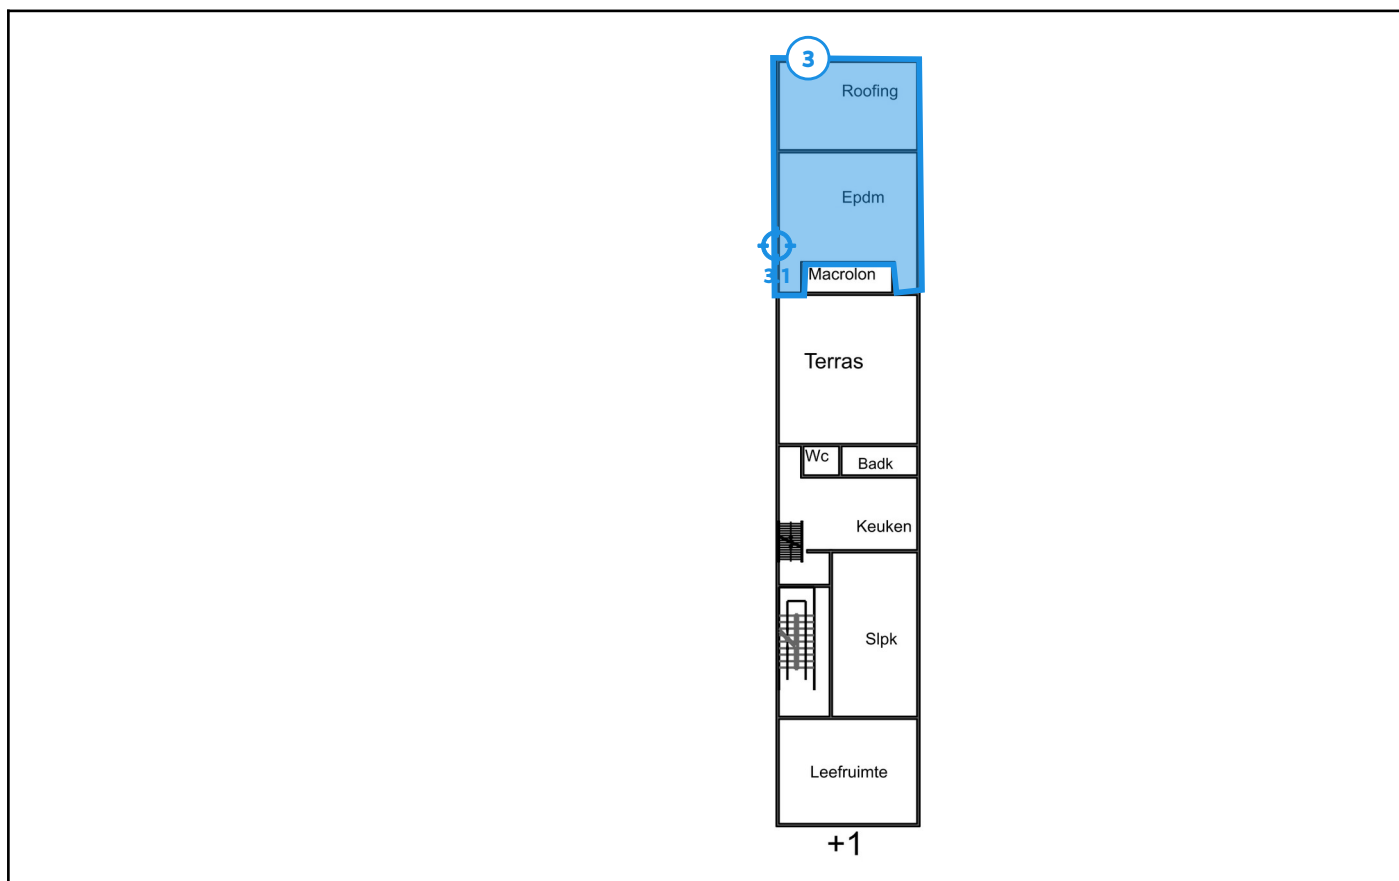
Plan 1.1: Schema dak

Beschrijving	Type	Actie
3. Dak: Roofing	Geen asbest	-
3.1 Code: 904	Puntmonster	-

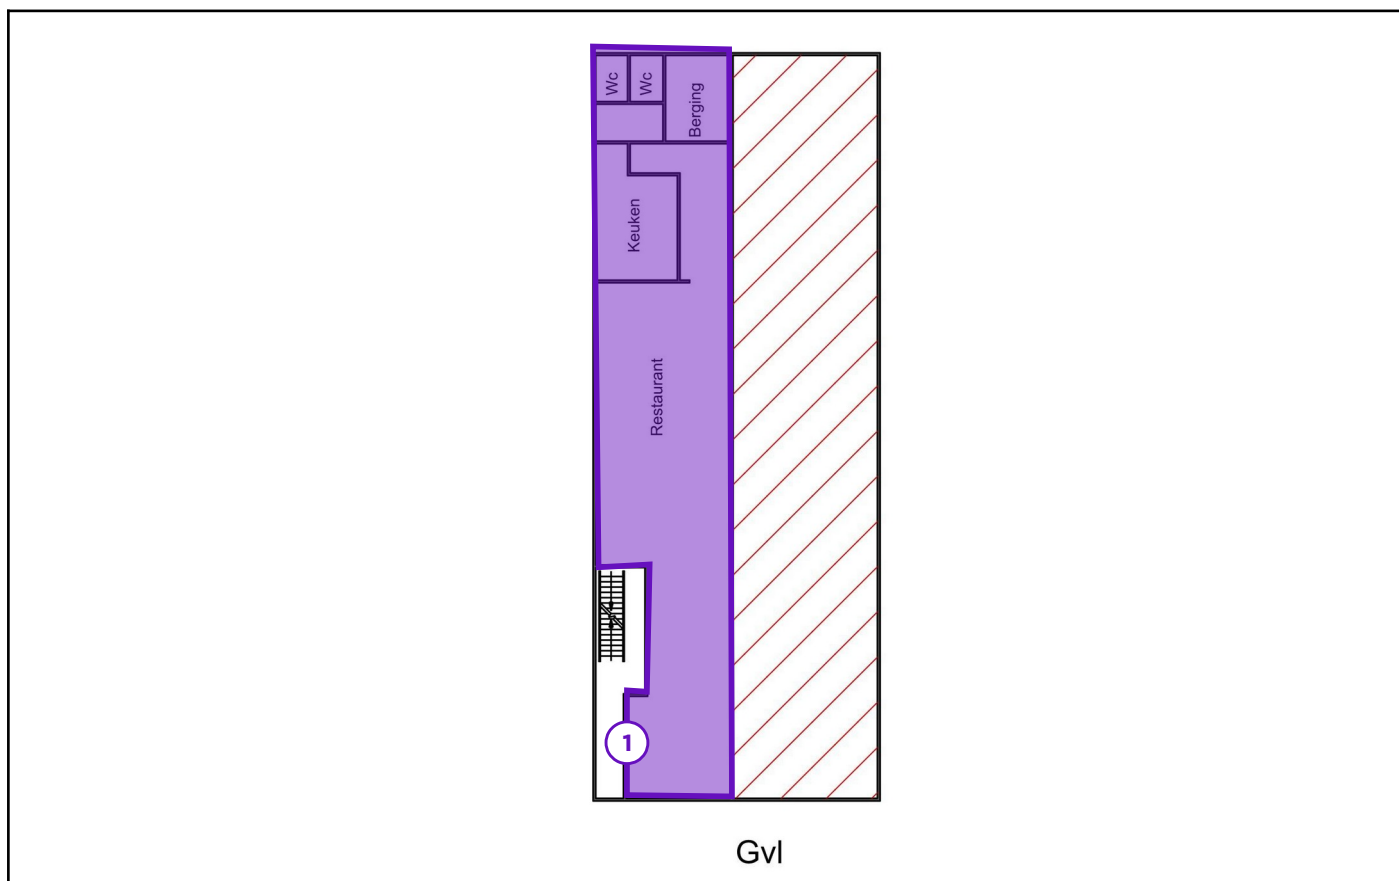
Plan 1.2: Schema handelszaak

Beschrijving	Type	Actie
1. Plafonds: beplatingen	Advies	-

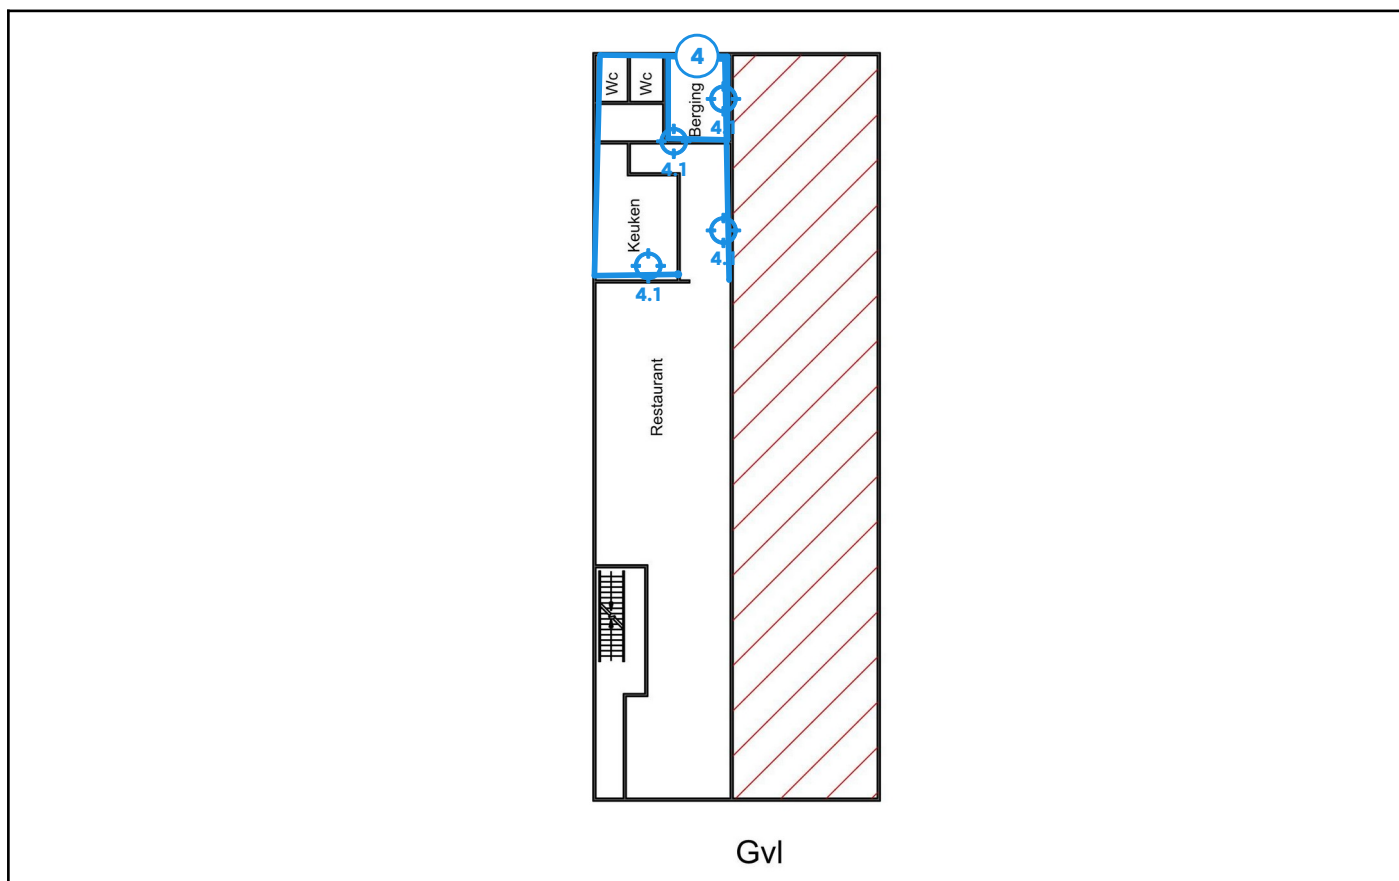
Plan 1.3: Schema handelszaak

Beschrijving	Type	Actie
4. Wanden: cementering	Geen asbest	-
4.1 Code: 102	Mengmonster	-

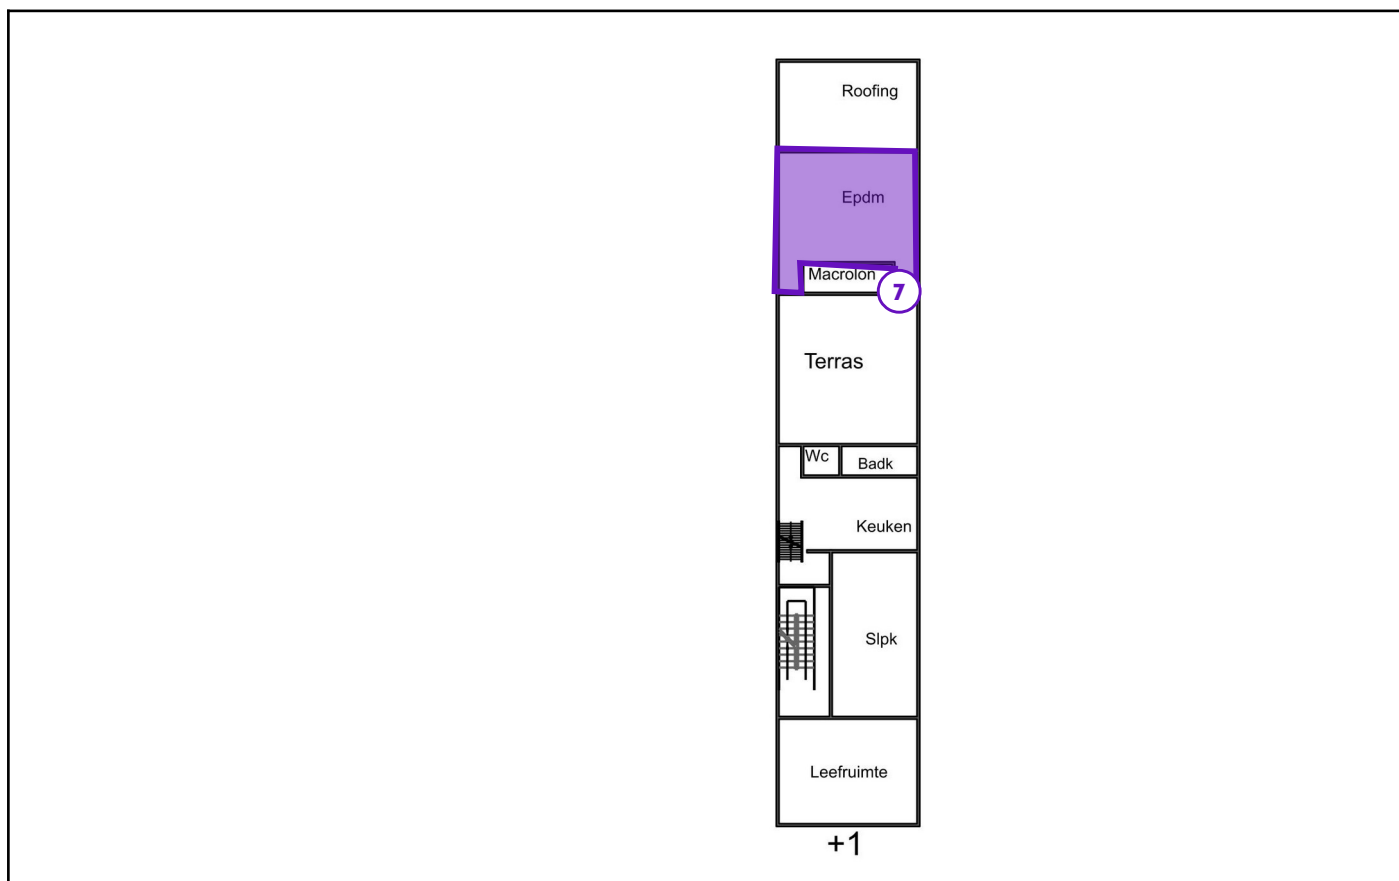
Plan 1.4: Schema dak

Beschrijving	Type	Actie
7. EPDM dakbedekking	Overige ruimte of materiaal	-

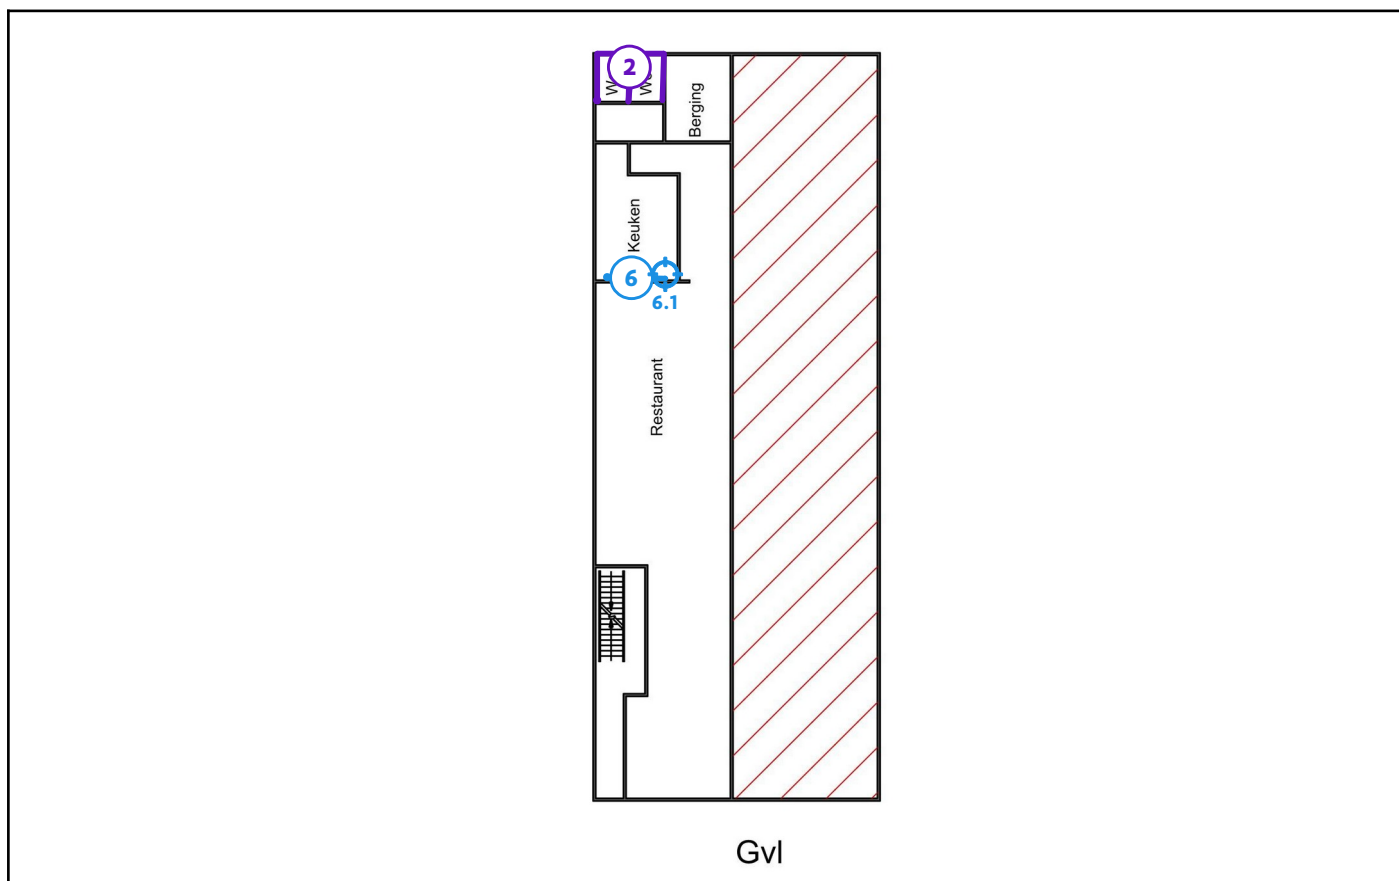
Plan 1.5: Schema handelszaak

Beschrijving	Type	Actie
2. Lijm achter faijancetegels.	Advies	-
6. Schrijnwerk: Raamdorpels buiten	Geen asbest	-
6.1 Code: 804	Puntmonster	-

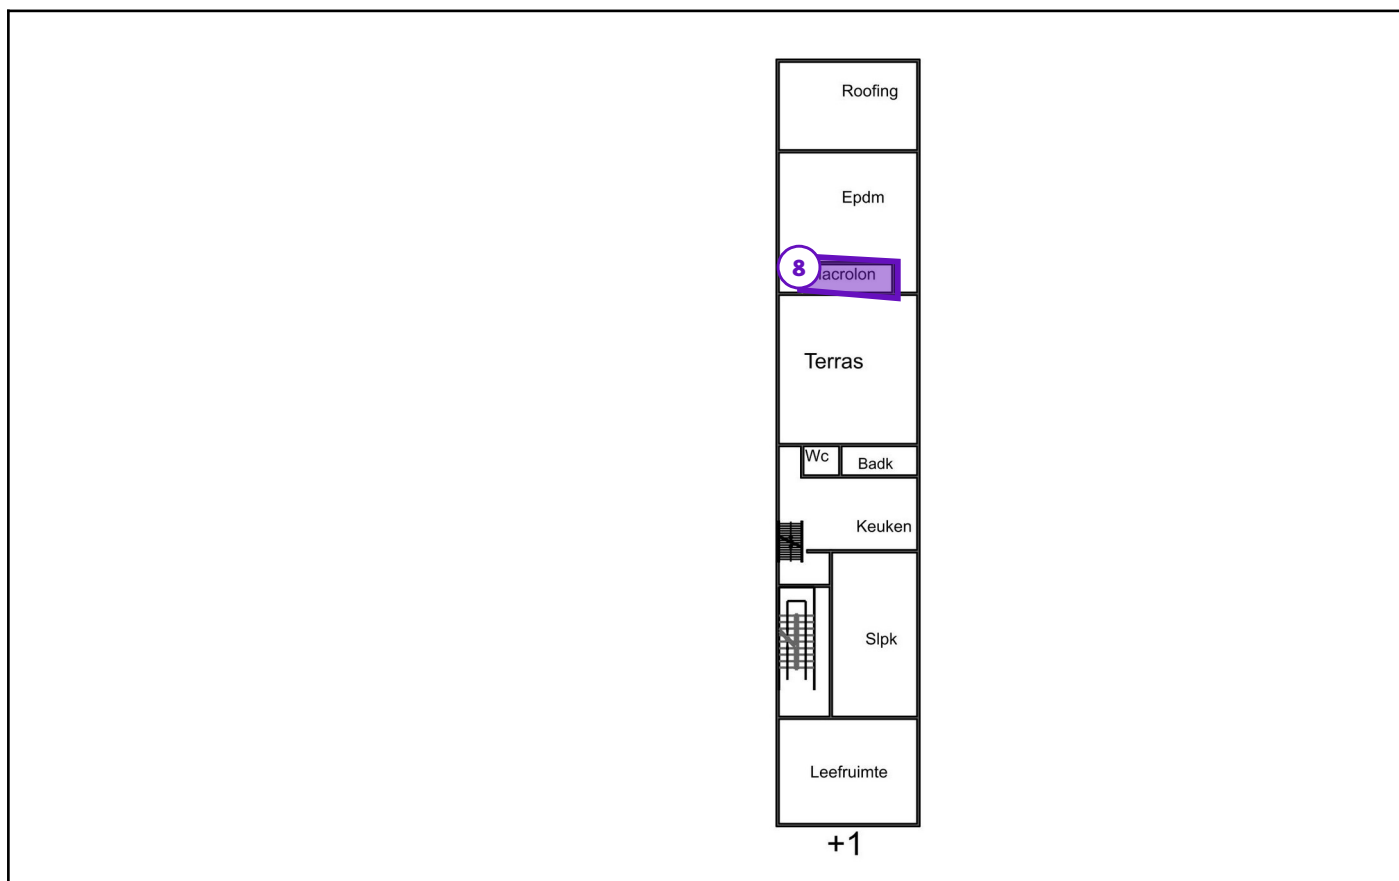
Plan 1.6: Schema dak

Beschrijving	Type	Actie
8. Polycarbonaat dak	Overige ruimte of materiaal	-

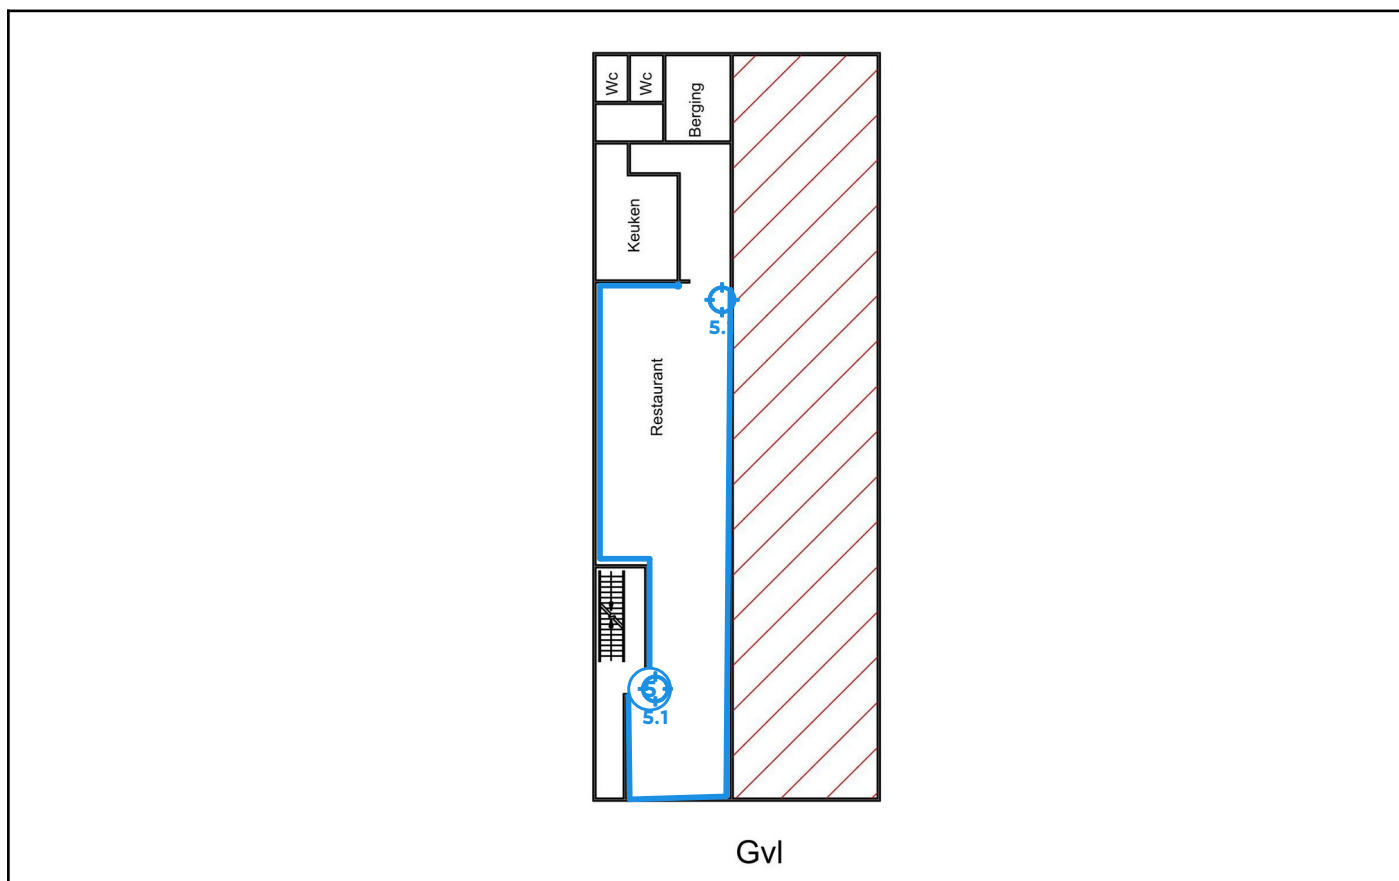
Plan 1.7: Schema handelszaak

Beschrijving	Type	Actie
5. Wanden: pleisterwerk.	Geen asbest	-
5.1 Code: 101	Mengmonster	-

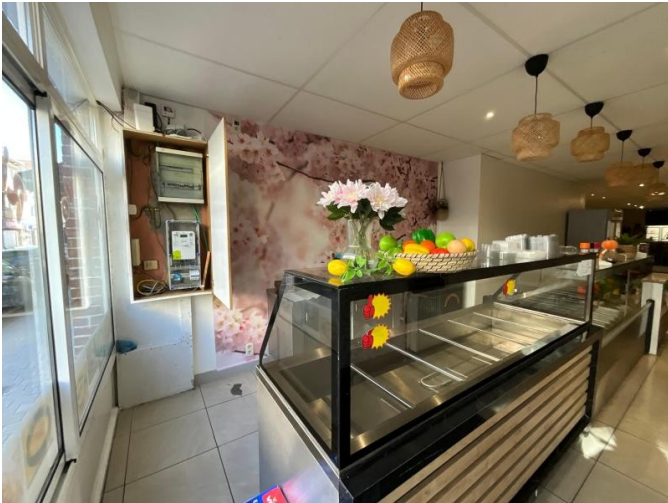
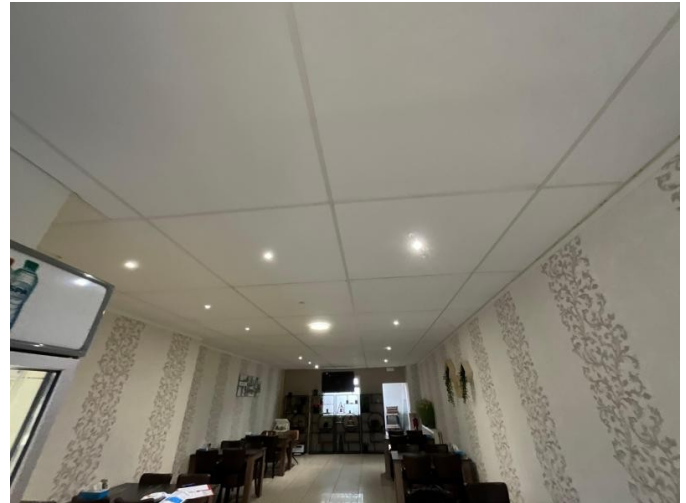
Informatie over een niet-asbestverdacht materiaal

Basis voor advies	De asbestdeskundige beoordeelt het materiaal als niet-asbestverdacht.
--------------------------	---

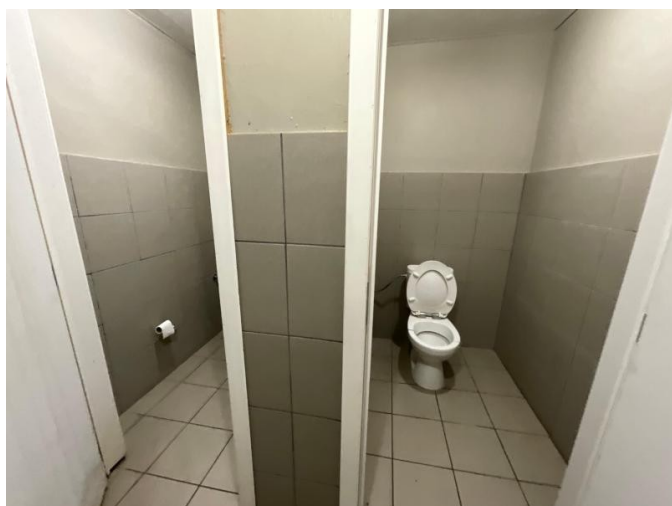
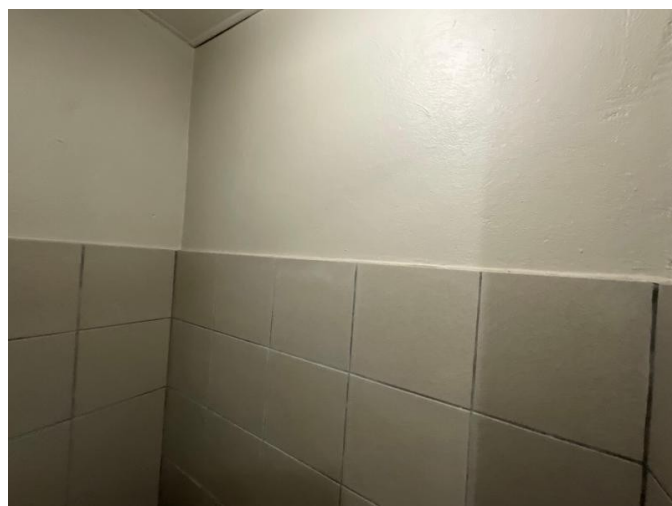
Fiche 2: Lijm achter faiancetegels.

Informatie over een materiaal dat de asbestdeskundige niet kan waarnemen of vaststellen

Basis voor advies	Beoordeling op basis van expertise met een vaststelling door de asbestdeskundige.
-------------------	---

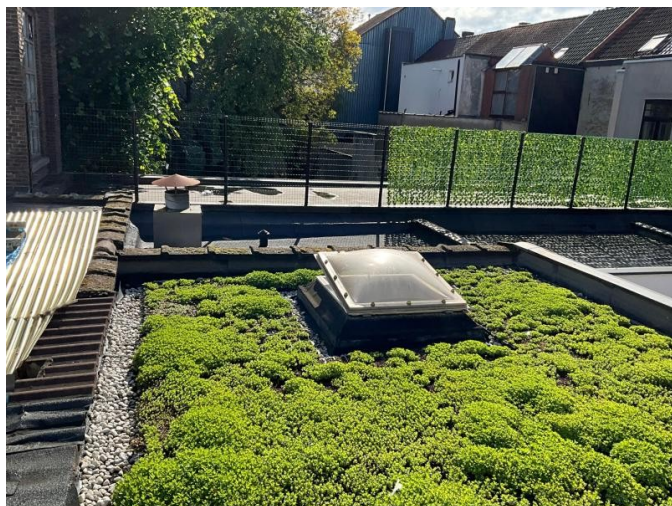
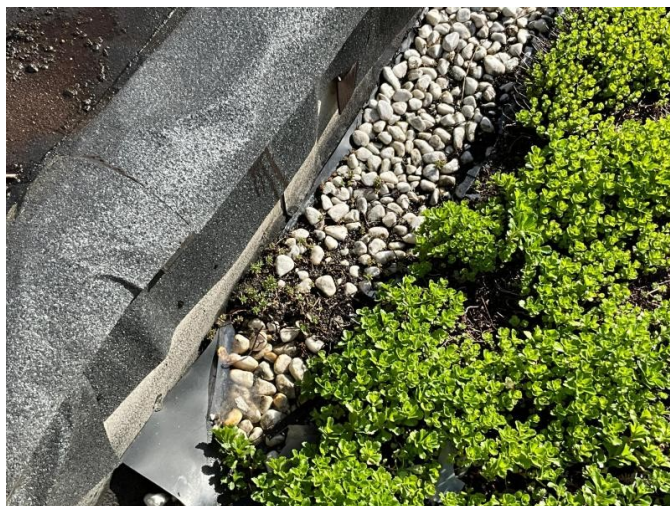
Fiche 3: Dak: Roofing

Geen asbest

#	Type	Referentie	Resultaat
3.1	Puntmonster	904	Geen asbest

Beschrijving	Dak: Roofing
Omgeving	Buiten
Primaire drager	Plat dak
Bindmiddel van materiaal	Bitumen (roofing, teer, asfalt)
Gebondenheid op basis van bindmiddel	Hecht
Hoeveelheid (oppervlakte - aantal)	• 85,00 m ² - 1 stuk
Totale oppervlakte	85,00 m ²
Identificatiemethode	Een monstername door de asbestdeskundige met laboanalyse door een asbestlabo.
Destructieve handeling voor identificatie	Nee
Opmerking	<p>De hoeveelheid is een benadering op basis van opmetingen ter plaatse. Hieraan kunnen evenwel geen rechten worden ontleend.</p> <p>In geval van negatief staal: de vaststelling dat deze toepassing asbestveilig is, is gebaseerd op een plaatselijk monsterstaal, welke door een erkend labo werd geanalyseerd. Dit geeft enkel een indicatie van de asbestveilige toestand van de bovenste laag. Onderliggende lagen werden vanwege de waterdichting niet bemonsterd tijdens dit niet-destructief onderzoek. Bij sloop of grondige (renovatie) werken en bij het (plaatselijk) verwijderen van de dakbedekking dienen steeds bijkomende stalen te worden genomen van elke onderliggende laag die niet tijdens de monstername konden worden geanalyseerd vanwege het niet-destructief karakter van het onderzoek.</p> <p>Onder de EPDM ligt nog oude roofing.</p>

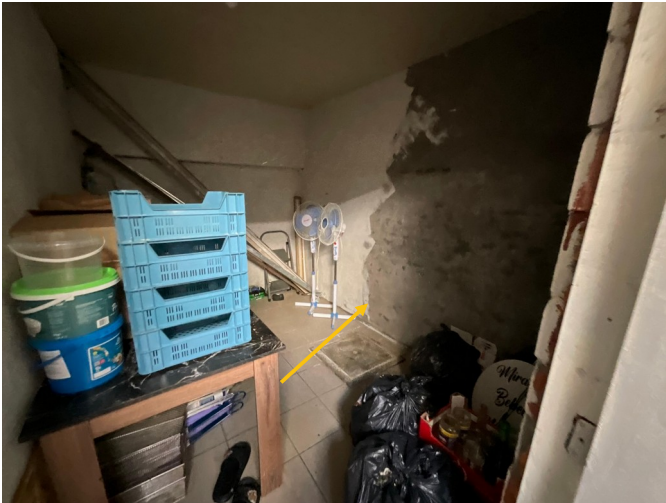
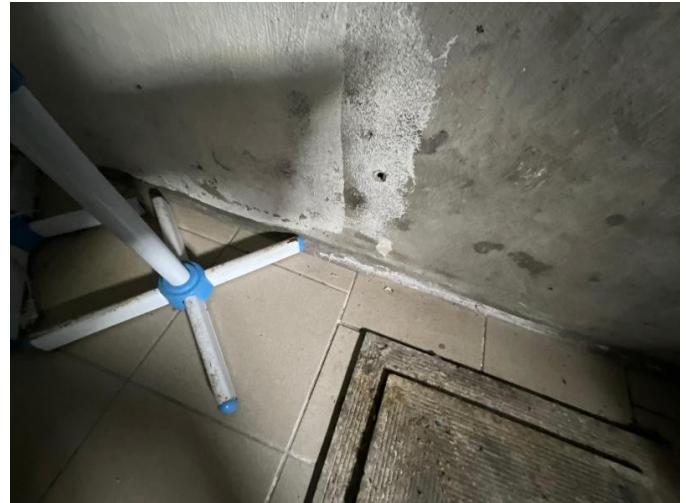
Geen asbest

#	Type	Referentie	Resultaat
4.1	Mengmonster	102	Geen asbest

Beschrijving	Wanden: cementering
Omgeving	Binnen
Primaire drager	Binnenwand
Bindmiddel van materiaal	Cement
Gebondenheid op basis van bindmiddel	Hecht
Hoeveelheid (oppervlakte - dikte - aantal)	• 80,00 m ² - 1,00 cm - 1 stuk
Totaal volume	0,80 m ³
Identificatiemethode	Een monstername door de asbestdeskundige met laboanalyse door een asbestlabo.
Destructieve handeling voor identificatie	Nee
Opmerking	De hoeveelheden zijn een benadering op basis van opmetingen ter plaatse. Hieraan kunnen geen rechten aan worden ontleend.

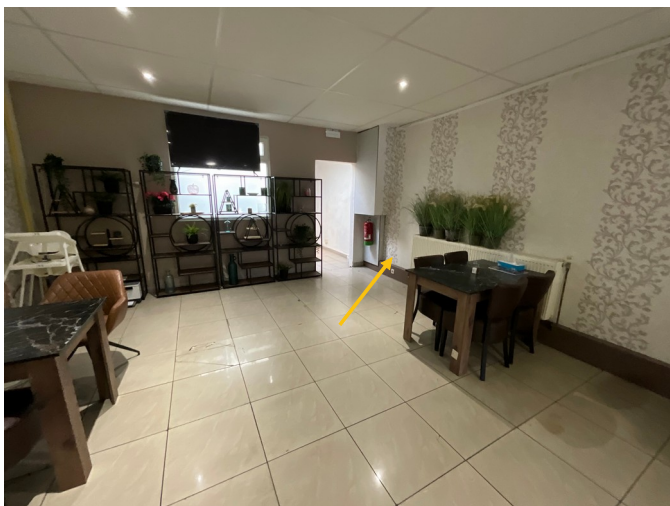
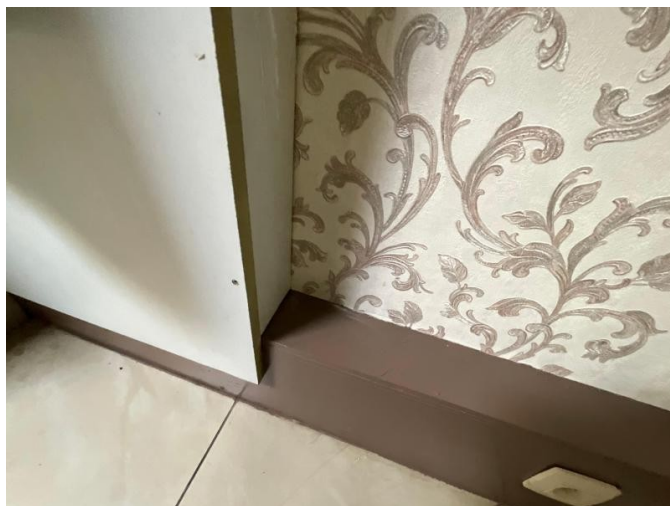
Fiche 5: Wanden: pleisterwerk.

Geen asbest

#	Type	Referentie	Resultaat
5.1	Mengmonster	101	Geen asbest

Beschrijving	Wanden: pleisterwerk.
Omgeving	Binnen
Primaire drager	Binnenwand
Bindmiddel van materiaal	Gips - kalk
Gebondenheid op basis van bindmiddel	Niet-hechtgebonden
Hoeveelheid (oppervlakte - dikte - aantal)	• 200,00 m ² - 1,00 cm - 1 stuk
Totaal volume	2,00 m ³
Identificatiemethode	Een monstername door de asbestdeskundige met laboanalyse door een asbestlabo.
Destructieve handeling voor identificatie	Nee
Opmerking	De hoeveelheid is een benadering op basis van opmetingen ter plaatse. Hieraan kunnen evenwel geen rechten worden ontleend.

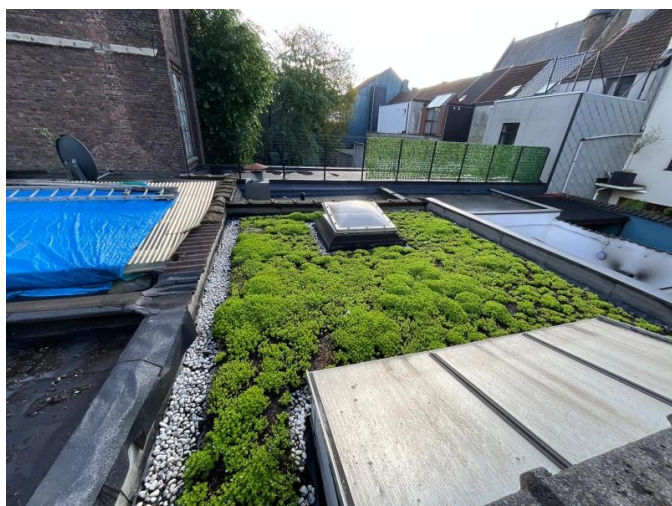
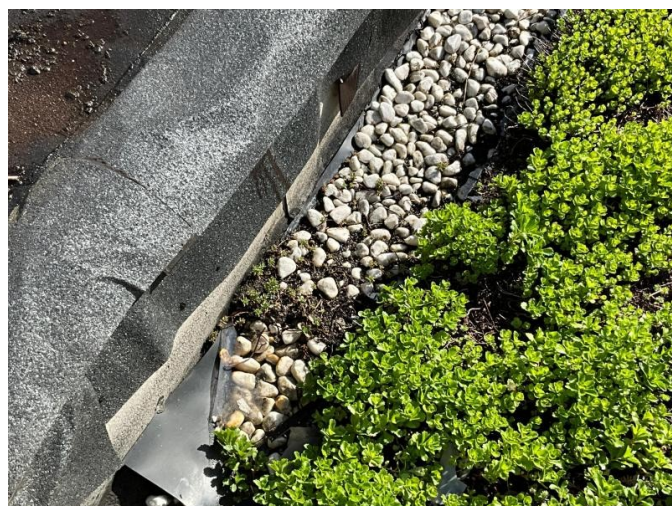
Beschrijving	Notitie	Terug te vinden op plannen
Fiche 7: EPDM dakbedekking	Tijdens de inspectie kon enkel de bovenste laag worden vastgesteld. Dit geeft enkel een indicatie van de asbestveilige toestand van de bovenste laag. Bij sloop of grondige (renovatie) werken en bij het (plaatselijk) verwijderen van de dakbedekking dienen steeds bijkomende stalen te worden genomen van elke onderliggende laag die niet tijdens de monsternamen konden worden aangetroffen vanwege het niet-destructief karakter van het onderzoek.	Plan 1.4: Schema dak
Fiche 8: Polycarbonaat dak	Het dak bestaat uit polycarbonaatbeplating.	Plan 1.6: Schema dak
Fiche 9: Afkitting schrijnwerk	Er werd geen asbestverdacht afkittingsmateriaal vastgesteld, noch tussen kozijn en glas, noch tussen kozijn en muur.	-
Fiche 10: Materialen aan de stookketel	De stookketel dateert van na 2001, derhalve wordt de gehele installatie beschouwd als niet-asbestverdacht.	-
