# Asbestinventarisatetest

Wondelgemstraat 94, 9000 Gent

Attestnummer : 20260514-000054.000

Uitgegeven op : 14.05.2026

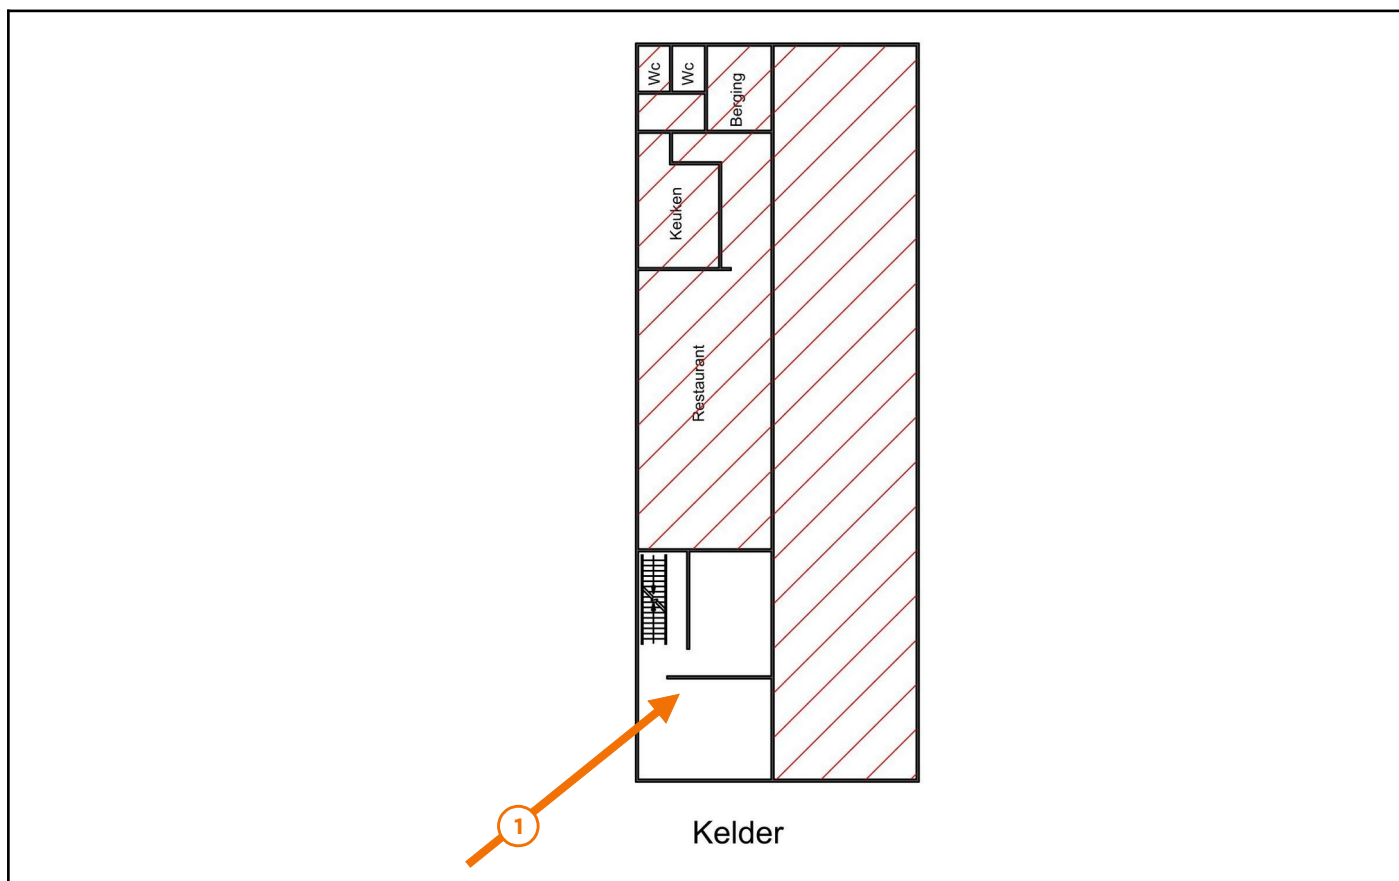
## Plan 1.7: Schema kelder

Beschrijving	Type	Actie
1. Bakeliet electra: Schakelaar in kleder	Asbestmateriaal	<a href="#">Verwijderen</a>

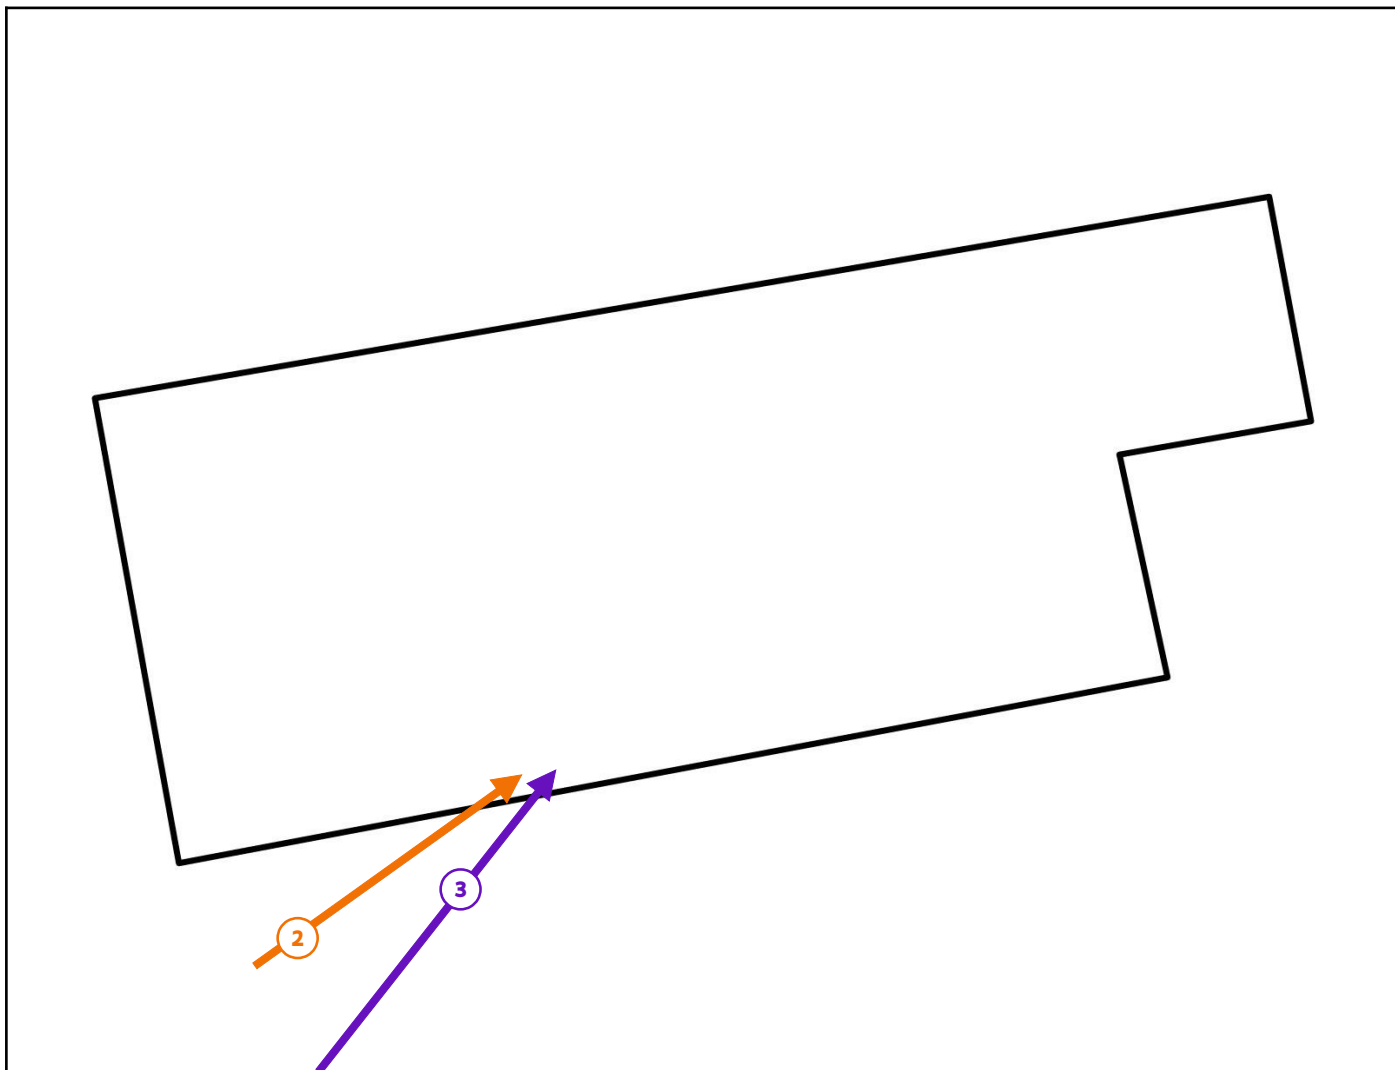
## Plan 1.8: Schema dakplan

Beschrijving	Type	Actie
2. Dak: Schouwpijp	Asbestmateriaal	<a href="#">Verwijderen</a>
3. Schouw niet inspecteerbaar	Beperking	-

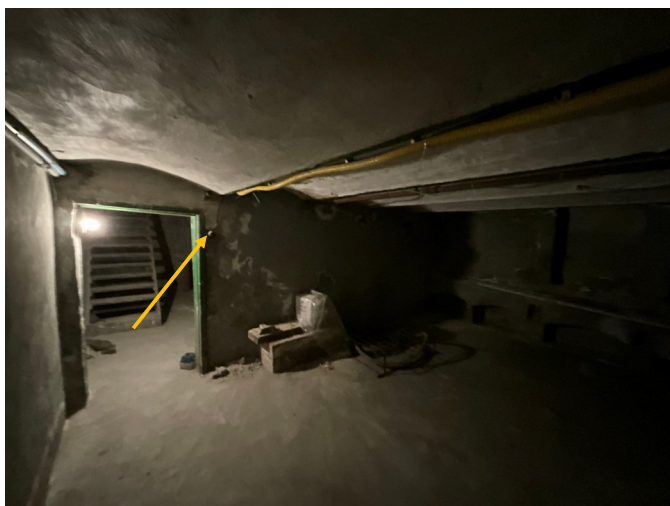
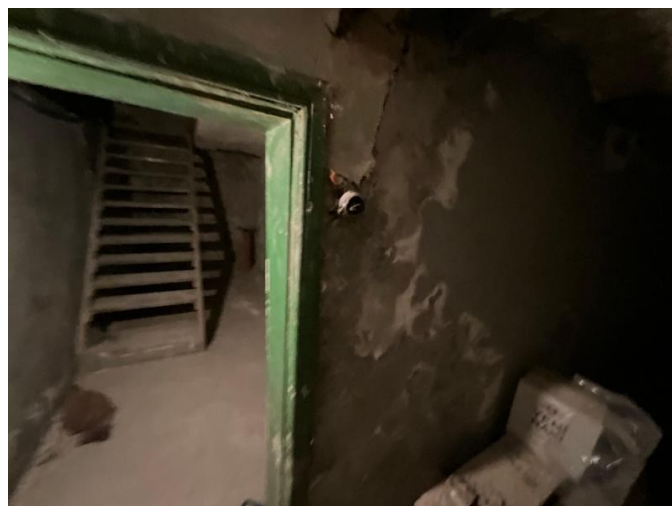
Het asbestmateriaal valt onder de mijlpaal van 2040.

Eindbeoordeling materiaalrisico	Verhoogd materiaalrisico en/of verhoogde kans op vezelvrijgave
---------------------------------	--

<b>Beschrijving</b>	Bakeliet electra: Schakelaar in kleder
<b>Omgeving</b>	Binnen
<b>Primaire drager</b>	Communicatie en elektrische infrastructuur en uitrusting
<b>Asbestmateriaal</b>	Plaat, paneel, tablet - Type Bakeliet
<b>Bindmiddel van asbestmateriaal</b>	Kunststof of -hars
<b>Gebondenheid op basis van bindmiddel</b>	Hecht
<b>Hoeveelheid (oppervlakte - dikte - aantal)</b>	<ul style="list-style-type: none"><li>• 0,20 m<sup>2</sup> - 2,00 cm - 1 stuk</li></ul>
<b>Totaal volume</b>	0,004 m <sup>3</sup>
<b>Eenvoudig bereikbaar</b>	Ja
<b>Bevestigingswijze</b>	<ul style="list-style-type: none"><li>• Geschroefd</li></ul>
<b>Identificatiemethode</b>	<p>De asbestdeskundige beoordeelt het materiaal als asbestverdacht en dus asbesthoudend, en dit zonder monstername.</p> <p>Motivatie: De monstername brengt andere schade aan dan schade die inherent is aan de monstername.</p>
<b>Destructieve handeling voor identificatie</b>	Nee

<b>Opmerking</b>	Alle electra van hetzelfde type afgebeeld op de foto, zowel in de zwarte als witte uitvoering, vallen onder deze bronfiche en worden niet afzonderlijk aangeduid op het plan.

Verwijderen

- Zorg voor een veilig beheer. Vermijd het beschadigen van het asbestmateriaal. Controleer de toestand jaarlijks op wijzigingen.
- Voer bijkomende staalname(s) uit.

- Eenvoudige handelingen: mag via doe-het-zelf of door werknemer(s) met opleidingsattest eenvoudige handelingen  
Indien u dit als doe-het-zelver wenst te verwijderen dient u de nodige voorzorgsmaatregelen te nemen:  
Informeert u op voorhand bij uw plaatselijk recyclagepark welke maatregelen u kunt treffen voor een veilig transport en afgave of ophaling van de asbesttoepassing. De meeste recyclageparken hebben specifieke zakken en beschermkledij ter beschikking.

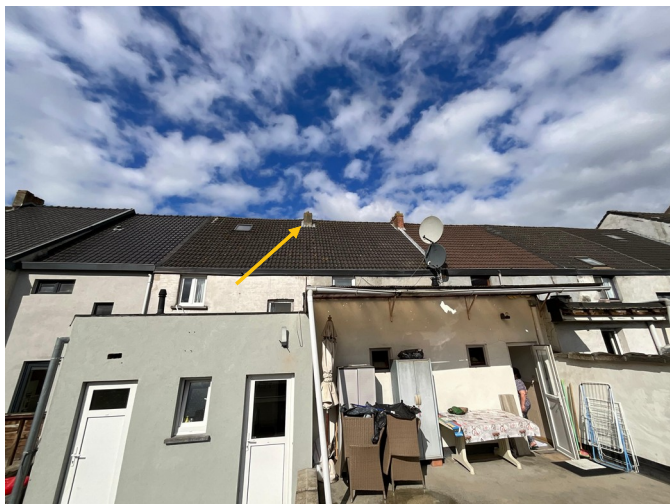
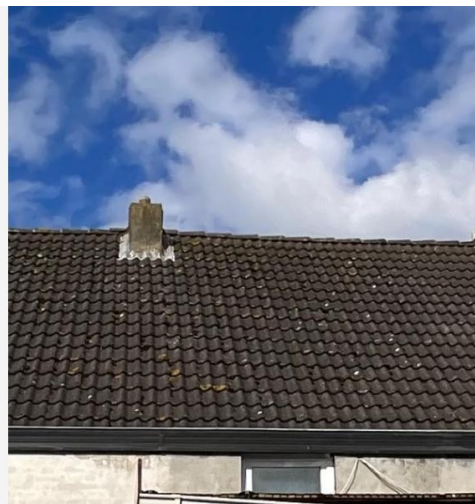
Het asbestmateriaal valt onder de mijlpaal van 2034.

Eindbeoordeling materiaalrisico	Laag materiaalrisico en/of verlaagde kans op vezelvrijgave
---------------------------------	--

Beschrijving	Dak: Schouwpijp
Omgeving	Buiten
Primaire drager	Schuin dak
Asbestmateriaal	Rookgaskanaal
Bindmiddel van asbestmateriaal	Cement
Gebondenheid op basis van bindmiddel	Hecht
Hoeveelheid (lengte - omtrek - dikte - aantal)	<ul style="list-style-type: none"> <li>• 2,00 m - 20,00 cm - 1,00 cm - 1 stuk</li> </ul>
Totaal volume	0,004 m <sup>3</sup>
Eenvoudig bereikbaar	Ja
Bevestigingswijze	<ul style="list-style-type: none"> <li>• Geklemd</li> <li>• Verlijmd, ingegoten, versmeerd</li> </ul>
Identificatiemethode	<p>De asbestdeskundige beoordeelt het materiaal als asbestverdacht en dus asbesthoudend, en dit zonder monstername.</p> <p>Motivatie: De monstername brengt andere schade aan dan schade die inherent is aan de monstername.</p>
Destructieve handeling voor identificatie	Nee
Opmerking	De hoeveelheid is een benadering op basis van opmetingen ter plaatse. Hieraan kunnen evenwel geen rechten worden ontleend.

Verwijderen

- Zorg voor een veilig beheer. Vermijd het beschadigen van het asbestmateriaal. Controleer de toestand jaarlijks op wijzigingen.
- Voer bijkomende staalname(s) uit.

- Eenvoudige handelingen: mag via doe-het-zelf of door werknemer(s) met opleidingsattest eenvoudige handelingen  
Indien u dit als doe-het-zelver wenst te verwijderen dient u de nodige voorzorgsmaatregelen te nemen:  
Informeer u op voorhand bij uw plaatselijk recyclagepark welke maatregelen u kunt treffen voor een veilig transport en afgave of ophaling van de asbesttoepassing. De meeste recyclageparken hebben specifieke zakken en beschermkledij ter beschikking.

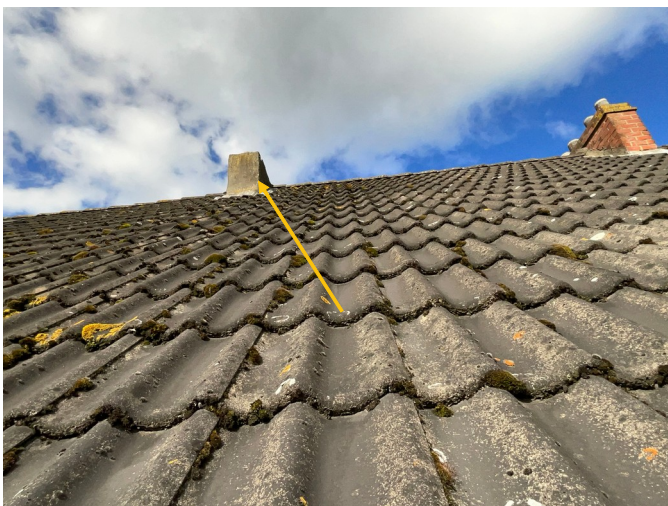
*Situeringfoto*

**Reden:** Het te onderzoeken materiaal situeert zich hoger dan 3,50 m te rekenen vanaf een veilige ondergrond

**Uitleg van de asbestdeskundige:** In deze schouw kunnen waarneembare asbestverdachte materialen aanwezig zijn. Door de hoogte is het niet mogelijk om deze schouw in detail te bekijken.

Dit geldt zowel voor de bovenzijde als de binnenkant van de schouw.

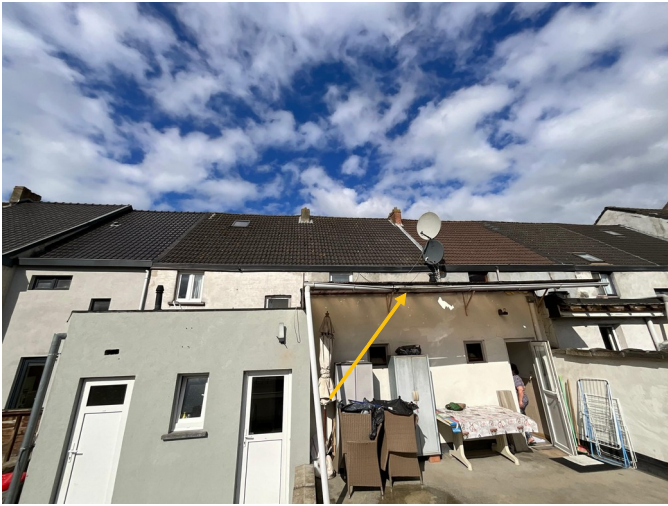
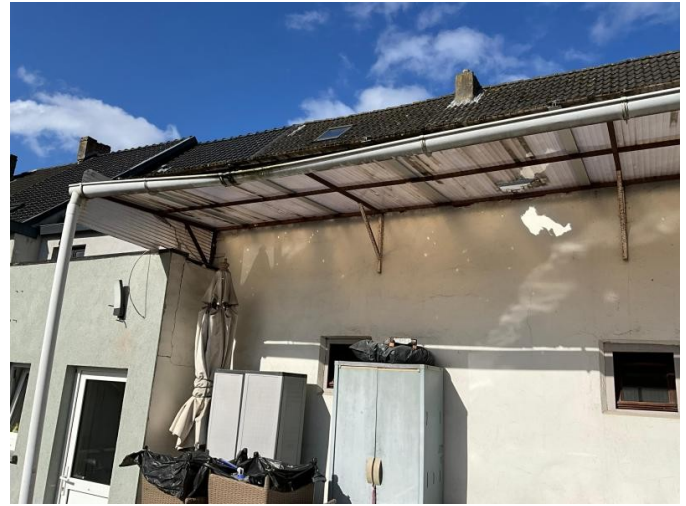
### Informatie over een niet-asbestverdacht materiaal

<b>Basis voor advies</b>	De asbestdeskundige beoordeelt het materiaal als niet-asbestverdacht.
--------------------------	---

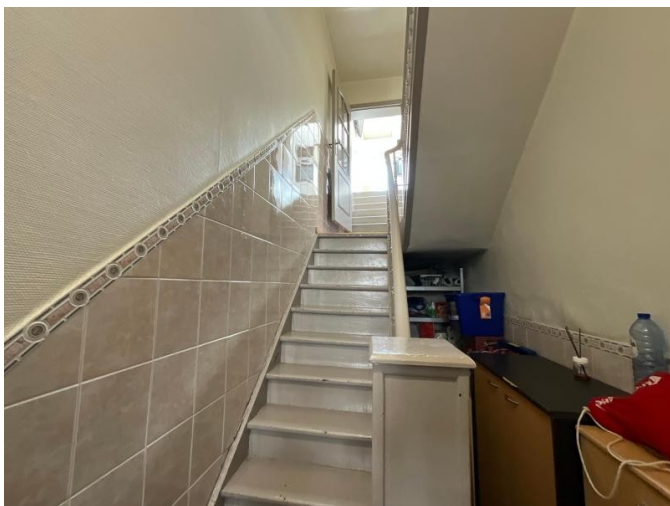
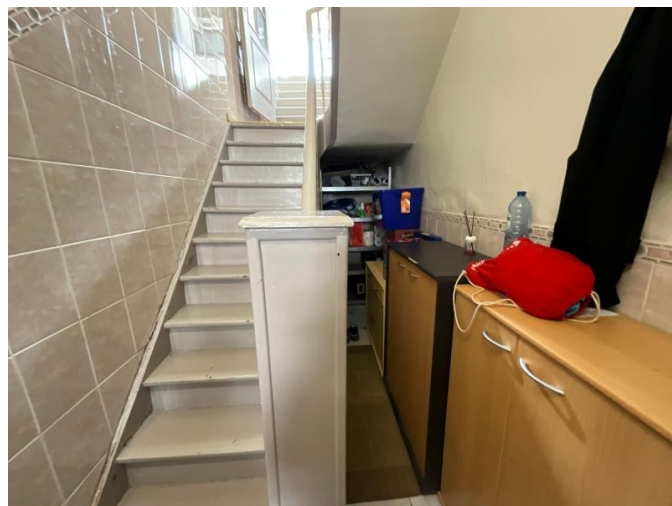
## Fiche 5: Lijm achter faijancetegels.

### Informatie over een materiaal dat de asbestdeskundige niet kan waarnemen of vaststellen

Basis voor advies	Beoordeling op basis van expertise met een vaststelling door de asbestdeskundige.
-------------------	---

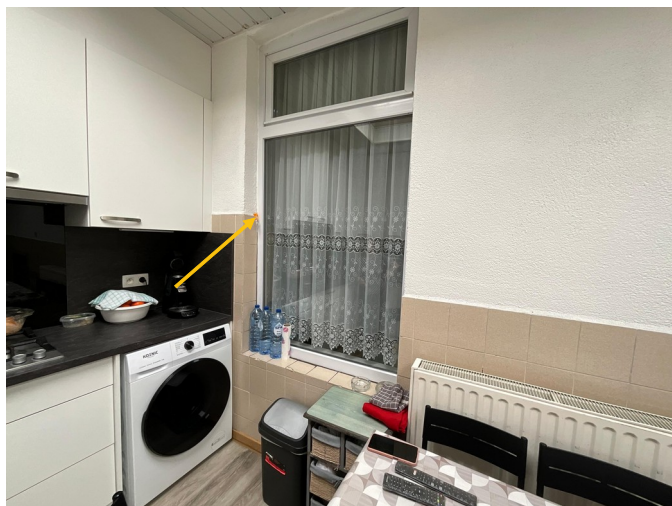
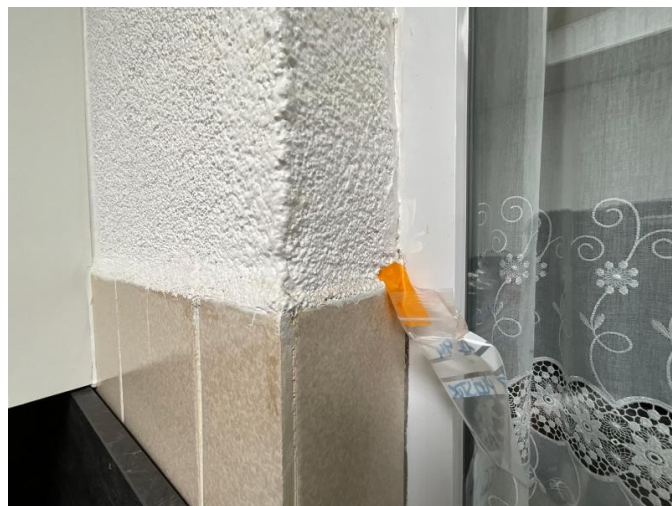
## Fiche 6: Wanden: cementering

Geen asbest

#	Type	Referentie	Resultaat
6.1	Mengmonster	102	Geen asbest

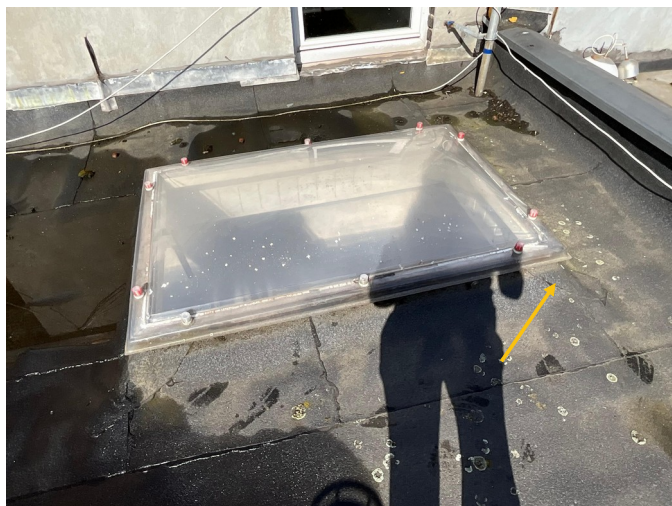
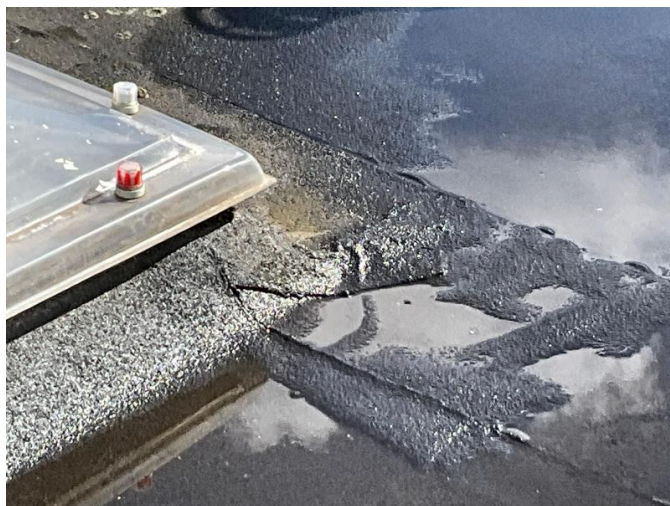
## Fiche 7: Dak: Roofing

Geen asbest

#	Type	Referentie	Resultaat
7.1	Puntmonster	904	Geen asbest

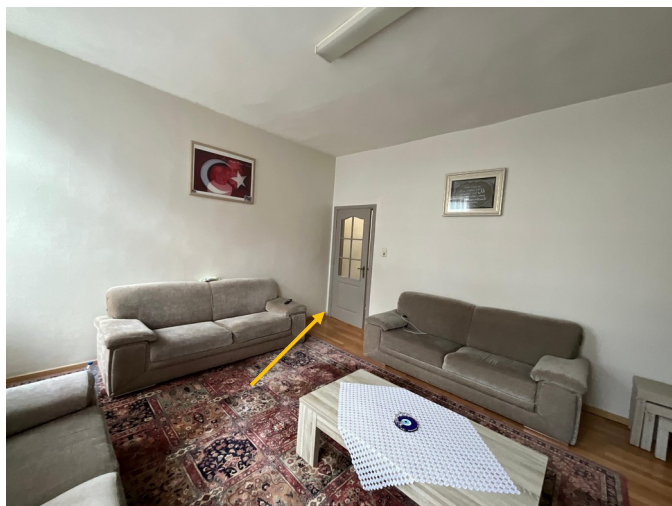
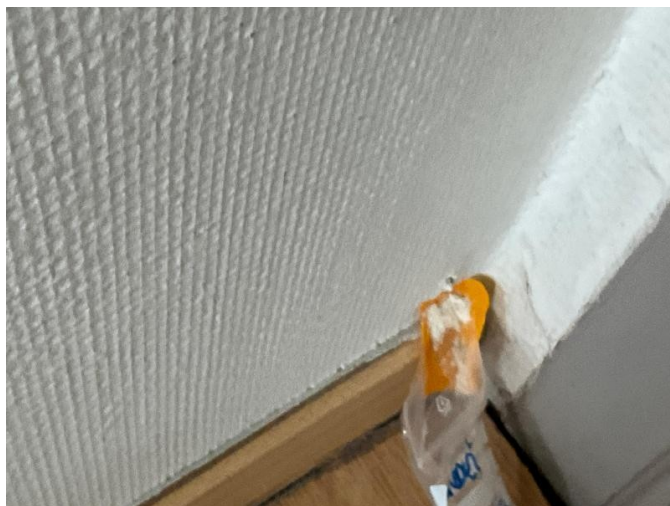
## Fiche 8: Wanden: pleisterwerk.

Geen asbest

#	Type	Referentie	Resultaat
8.1	Mengmonster	101	Geen asbest

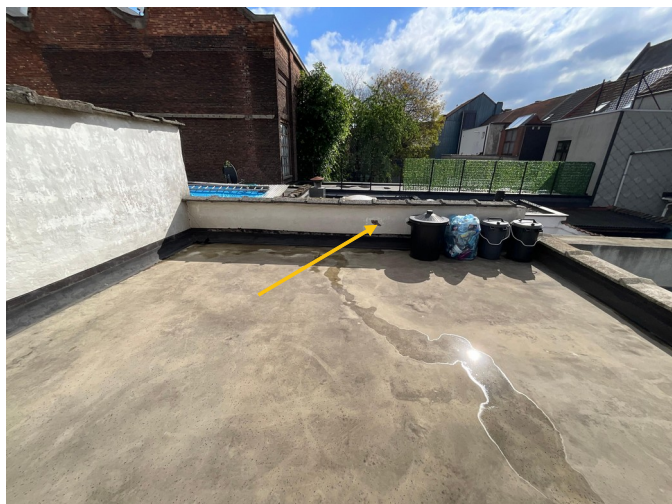
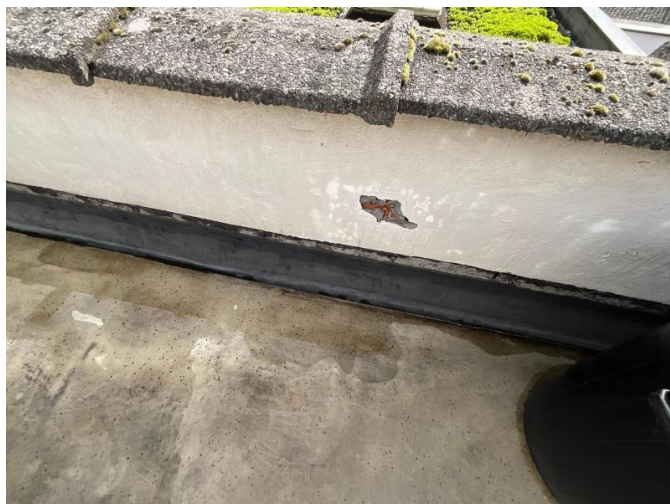
## Fiche 9: Buitenschil: cementering

Geen asbest

#	Type	Referentie	Resultaat
9.1	Mengmonster	703	Geen asbest

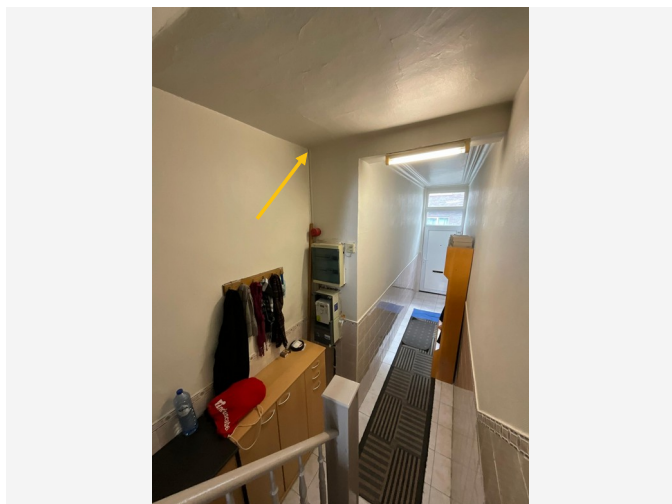
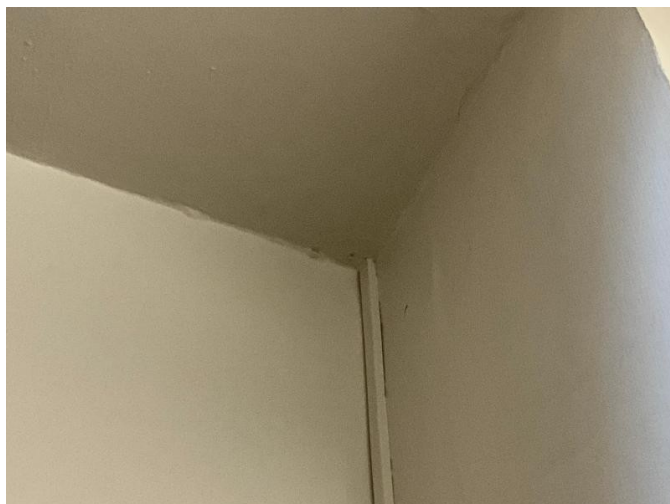
Geen asbest

#	Type	Referentie	Resultaat
10.1	Mengmonster	201	Geen asbest
