Asbestinventarisatetest

Boudewijnlaan 46, 3630 Maasmechelen

Attestnummer : 20260123-000285.000

Uitgegeven op : 23.01.2026

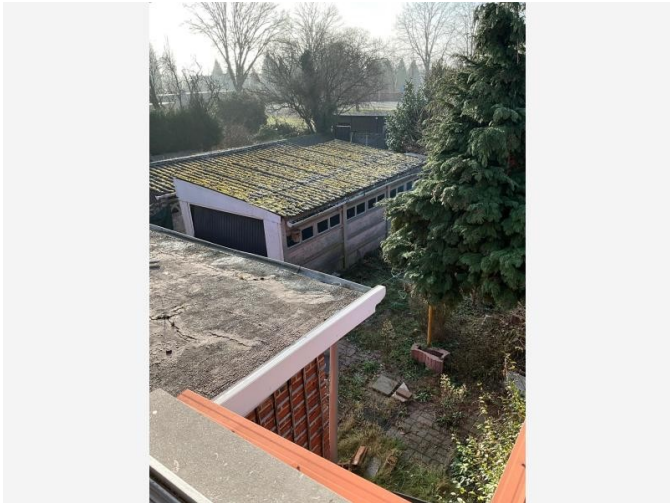
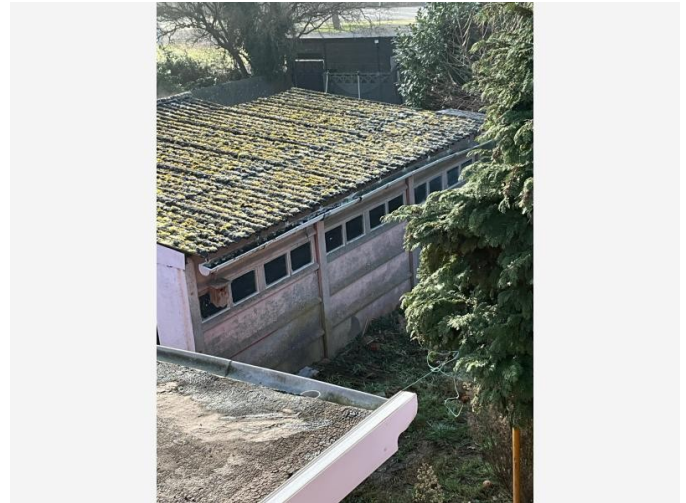
Het asbestmateriaal valt onder de mijlpaal van 2040.

Dringend verwijderen

Beschrijving	Slib/sediment dakgoot
Type afvalstof	Betreft resten (contaminatie) van verwerking of beschadiging
Type resten (contaminatie)	<ul style="list-style-type: none">• Stof, deeltjes < 4 mm, flinters, gruis (los, opliggend)
Besmette materialen	<ul style="list-style-type: none">• Sediment (dakgoot, afvoerbuï, regenwaterput, ...)
Bron van de resten	golfplaten
Omgeving	Buiten
Primaire drager	Infrastructuur hemelwater (opvang en afvoer)
Gebondenheid resten	Niet hecht
Hoeveelheid (gewicht - aantal)	<ul style="list-style-type: none">• 3,00 kg - 1 stuk
Totaal gewicht	3,00 kg
Eenvoudig bereikbaar	Ja
Identificatiemethode	De asbestdeskundige beoordeelt het materiaal als asbestverdacht en dus asbesthoudend, en dit zonder monstername.
Opmerking	<p>De vermelde oppervlaktes, diktes, gewichten en volumes betreffen een beredeneerde raming. Er worden geen rechten verleend aan deze oppervlaktes/diktes/volumes.</p> <p>Hemelwater dat afspoelt van asbestcement daken of gevels kan asbestdeeltjes bevatten.</p>

- Verwijder het asbestafval.
- Voer bijkomende staalname(s) uit.

- Eenvoudige handelingen: mag via doe-het-zelf of door werknemer(s) met opleidingsattest eenvoudige handelingen
Reinig de dakgoten om asbesthoudend sediment of slib te verwijderen.

Dit kan aanleiding geven tot blootstelling, gebruik standaard dragen van de nodige wegwerp beschermingsmiddelen FFP 3 masker , handschoenen en tyvec CAT III type 5-6

Voor verwijdering het slib extra bevochtigen of fixeren om stof te voorkomen , niet breken om stof te beperken .

Schep het mos in dubbel plastic zak , sluit dit luchtdicht af , en breng dit naar een erkend verwerker . Slib behoort tot niet hechtgebonden afval.

Reinig de dakgoot en het gebruikt materiaal met overvloedig water.

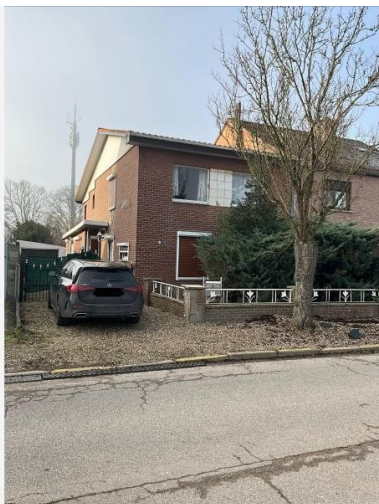
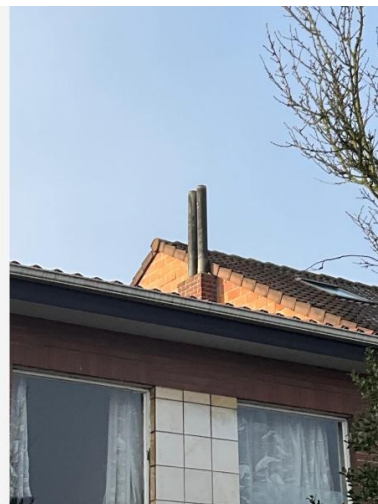
Het asbestmateriaal valt onder de mijlpaal van 2034.

Verwijderen

Eindbeoordeling materiaalrisico	Verhoogd materiaalrisico en/of verhoogde kans op vezelvrijgave
---------------------------------	--

Gebondenheid	Categorie 1: hechtgebonden in oorsprong
Asbestsoort (vezeltype)	Crocidoliet aanwezig
Asbestconcentratie	Laag (< 50%)
Afschermingsgraad van het gehele materiaal	Geheel of deels (ook) vrij aan binnenluchtstromen
Toestand van het materiaal	Licht beschadigd, licht verweerd. Intact calciumsilicaatmateriaal of categorie III 'gebondenheid'

Beschrijving	Schouwbus (visueel vastgesteld)
Omgeving	Grenst aan binnen- en buitenlucht
Primaire drager	HVAC infrastructuur en uitrusting
Asbestmateriaal	Rookgaskanaal
Bindmiddel van asbestmateriaal	Cement
Gebondenheid op basis van bindmiddel	Hecht
Hoeveelheid (lengte - omtrek - dikte - aantal)	<ul style="list-style-type: none"> • 3,00 m - 40,00 cm - 1,00 cm - 2 stuks
Totaal volume	0,024 m ³
Eenvoudig bereikbaar	Ja
Bevestigingswijze	<ul style="list-style-type: none"> • Verlijmd, ingegoten, versmeerd
Identificatiemethode	<p>De asbestdeskundige beoordeelt het materiaal als asbestverdacht en dus asbesthoudend, en dit zonder monstername.</p> <p>Motivatie: Er is een onderzoeksbepmerking die monstername verhindert; De ruimte of het materiaal bevindt zich hoger dan 3,5 meter vanaf een vaste ondergrond.</p>
Destructieve handeling voor identificatie	Nee
Opmerking	<p>Op het dak is een schouwbus aanwezig.</p> <p>De vermelde oppervlaktes, diktes en volumes betreffen een beredeneerde schatting. Er worden geen rechten verleend aan deze oppervlaktes/diktes/volumes.</p>

- Verwijder dit asbestmateriaal zo snel mogelijk. Volg de toestand goed op.
- Voer bijkomende staalname(s) uit.

- Eenvoudige handelingen: mag via doe-het-zelf of door werknemer(s) met opleidingsattest eenvoudige handelingen
EH via doe-het zelf De buis kan voorzichtig losgebeiteld worden , extra bevochtigen om stof te voorkomen
Standaard dragen van de nodige wegwerp beschermingsmiddelen FFP 3 masker , handschoenen en tyvec
CAT III type 5-6 , afwasbaar schoeisel Bij de gemeente/containerpark afsluitzakken halen om dubbel in te pakken , sluit luchtdicht af en breng naar het plaatselijk containerpark als hechtgebonden asbestafval. Voor hechtgebonden toepassingen: Bij verwijdering door doe-het-zelf moet men dit afval dubbel en luchtdicht verpakt aandienen bij het gemeentelijk recyclagepark. Men raadpleegt best op voorhand de voorwaarden van het recyclagepark. Zie ook link Zie <https://ovam.vlaanderen.be/wie-mag-wat-verwijderen>
<https://ovam.vlaanderen.be/voorzorgsmaatregelen-bij-asbestverwijdering>
<https://ovam.vlaanderen.be/asbestafval-afvoeren> Zie ook wetgevend kader (website van de OVAM en CODEX boek VI titel 3). <http://werk.belgie.be/sites/default/files/content/documents/Welzijn%20op%20het%20werk/Regelgeving/Codex%20boek%20VI%20titel%203%20Asbest.pdf> methodiek verwijderingsmethodes

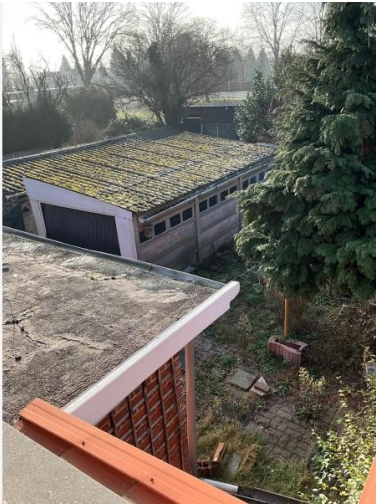
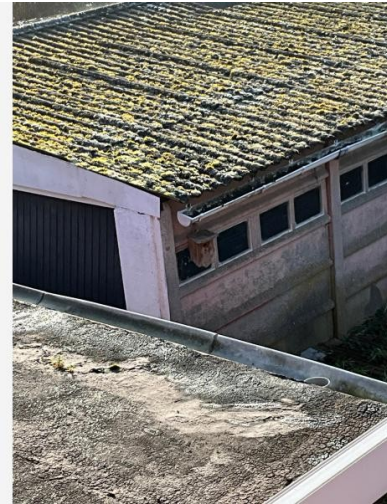
Het asbestmateriaal valt onder de mijlpaal van 2034.

Verwijderen

Reinigen/afschuren/ontmossen golfplaten (golfplaten mogen op geen enkele manier gereinigd of afgeschuurd worden. Totaalverbod sinds 27 april 2019) Sinds 27 april 2019 is het verboden om zonnepanelen, een overzet dak of andere constructies (zoals reclamepanelen) te plaatsen op asbestcementen dak- of gevelbekleding. Herstelwerkzaamheden zoals verwijderen van deels beschadigde golfplaten en vervangen door nieuwe platen kan aanleiding geven tot blootstelling, gebruik persoonlijke beschermingsmiddelen tijdens deze werken. (mondmasker ffp3, wegwerphandschoenen, tyvec CAT III type 5/6) , afwasbaar schoeisel

Verhoogd materiaalrisico en/of verhoogde kans op vezelvrijgave

Gebondenheid	Categorie 1: hechtgebonden in oorsprong
Asbestsoort (vezeltype)	Alleen chrysotiel
Asbestconcentratie	Laag (< 50%)
Afschermingsgraad van het gehele materiaal	Geheel of deels (ook) vrij aan de binnenlucht
Toestand van het materiaal	Matig beschadigd, matig verweerd

#	Type	Referentie	Resultaat
3.1	Puntmonster	5	Chrysotiel

Beschrijving	Golfplaten (met staalname)
Omgeving	Grenst aan binnen- en buitenlucht
Primaire drager	Schuin dak
Asbestmateriaal	Dak- en gevelbekleding - Golfplaat
Bindmiddel van asbestmateriaal	Cement
Gebondenheid op basis van bindmiddel	Hecht
Hoeveelheid (oppervlakte - aantal)	<ul style="list-style-type: none">• 30,00 m² - 1 stuk
Totale oppervlakte	30,00 m ²
Eenvoudig bereikbaar	Ja
Bevestigingswijze	<ul style="list-style-type: none">• Geschroefd
Identificatiemethode	Een monstername door de asbestdeskundige met laboanalyse door een asbestlabo.
Destructieve handeling voor identificatie	Nee
Opmerking	<p>Er werd een staal genomen aan een uitstekend stuk waardoor de waterdichtheid van de dakbedekking niet in het gedrang komt.</p> <p>De vermelde oppervlaktes, diktes en volumes betreffen een beredeneerde schatting. Er worden geen rechten verleend aan deze oppervlaktes/diktes/volumes</p>

- Verwijder dit asbestmateriaal zo snel mogelijk. Volg de toestand goed op.
- Hemelwater dat afspoelt van asbestcement daken of gevels kan asbestdeeltjes bevatten. Gebruik het enkel voor gesloten circuits (bv. spoelen toiletten). Reinig na het vervangen van het dak of de gevel de dakgoten en regenwaterput of -ton om asbesthoudend sediment of slib te verwijderen

- Eenvoudige handelingen: mag via doe-het-zelf of door werknemer(s) met opleidingsattest eenvoudige handelingen
EH via doe-het zelf Standaard dragen van de nodige wegwerp beschermingsmiddelen FFP 3 masker , handschoenen en tyvec CAT III type 5-6 , afwasbaar schoeisel Indien mogelijk de ondervloer afdekken , golfplaten voorzichtig verwijderen, extra fixeren, niet breken , niet gooien, onmiddellijk dubbel verpakken , luchtdicht afsluiten of voorzichtig in container met asbest bag plaatsen. Voldoende benevelen/bevochtigen tijdens de duur van de werken. Indien golfplaten in slechte staat zijn en kans bestaat op breken : Eenvoudige handeling opgeleid personeel , alle werknemer(s) moeten wel beschikken over een opleidingsattest eenvoudige handelingen 8u Voor hechtgebonden toepassingen: Bij verwijdering door doe-het-zelf moet men dit afval dubbel en luchtdicht verpakt aandienen bij het gemeentelijk recyclagepark. Men raadpleegt best op voorhand de voorwaarden van het recyclagepark. Zie ook link Zie <https://ovam.vlaanderen.be/wie-mag-wat->

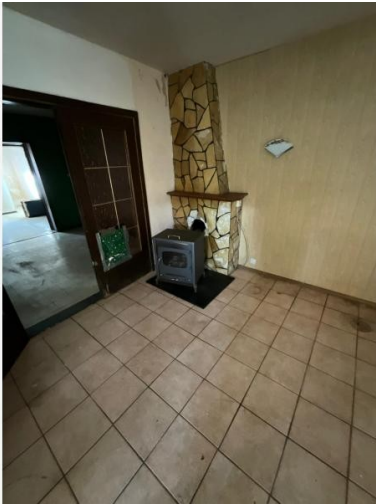
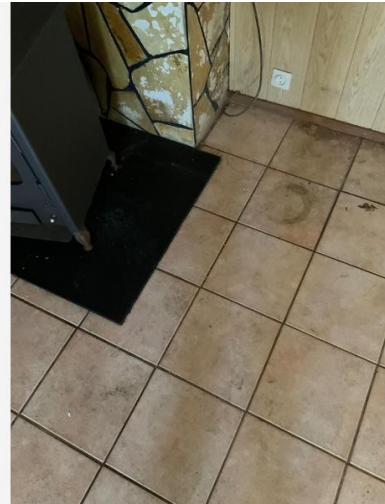
Het asbestmateriaal valt onder de mijlpaal van 2040.

Zorgvuldig beheren

Eindbeoordeling materiaalrisico	Zeer laag materiaalrisico en/of zeer lage kans op vezelvrijgave
---------------------------------	---

Gebondenheid	Categorie 1: hechtgebonden in oorsprong
Asbestsoort (vezeltype)	Alleen chrysotiel
Asbestconcentratie	Laag (< 50%)
Afschermingsgraad van het gehele materiaal	Geheel of deels (ook) vrij aan de binnenlucht
Toestand van het materiaal	Onbeschadigd, niet verweerd

#	Type	Referentie	Resultaat
4.1	Puntmonster	7	Chrysotiel

Beschrijving	massal
Omgeving	Binnen
Primaire drager	Wandopening verticaal (raam, deur, ...)
Asbestmateriaal	Plaat, paneel, tablet - Type Massal
Bindmiddel van asbestmateriaal	Cement
Gebondenheid op basis van bindmiddel	Hecht
Hoeveelheid (oppervlakte - dikte - aantal)	• 1,00 m ² - 2,00 cm - 1 stuk
Totaal volume	0,02 m ³
Eenvoudig bereikbaar	Ja
Bevestigingswijze	• Verlijmd, ingegoten, versmeerd
Identificatiemethode	Een monstername door de asbestdeskundige met laboanalyse door een asbestlabo.
Destructieve handeling voor identificatie	Nee
Opmerking	Visueel verdacht beschouwd. Aantal stuks 2 De vermelde oppervlaktes, diktes, gewichten en volumes betreffen een beredeneerde schatting. Er worden geen rechten verleend aan deze oppervlaktes/diktes/volumes.

- Zorg voor een veilig beheer. Vermijd het beschadigen van het asbestmateriaal. Controleer de toestand jaarlijks op wijzigingen.
- Voer bijkomende staalname(s) uit.

- Eenvoudige handelingen: mag via doe-het-zelf of door werknemer(s) met opleidingsattest eenvoudige handelingen
EH via doe-het zelf : De dorpels of tabletten kunnen voorzichtig losgebeiteld worden, zonder de toepassing zelf te breken , extra bevochtigen om stof te voorkomen Standaard dragen van de nodige wegwerp beschermingsmiddelen FFP 3 masker , handschoenen en tyvec CAT III type 5-6 , afwasbaar schoeisel Verpakken in dubbel plastic folie , sluit luchtdicht af en afvoeren naar het containerpark als hechtgebonden asbestafval. Voor hechtgebonden toepassingen: Bij verwijdering door doe-het-zelf moet men dit afval dubbel en luchtdicht verpakt aandienen bij het gemeentelijk recyclagepark. Men raadpleegt best op voorhand de voorwaarden van het recyclagepark. Zie ook link Zie <https://ovam.vlaanderen.be/wie-mag-wat-verwijderen> <https://ovam.vlaanderen.be/voorzorgsmaatregelen-bij-asbestverwijdering> <https://ovam.vlaanderen.be/asbestafval-afvoeren> Zie ook wetgevend kader (website van de OVAM en CODEX boek VI titel 3). <http://werk.belgie.be/sites/default/files/content/documents/Welzijn%20op%20het>

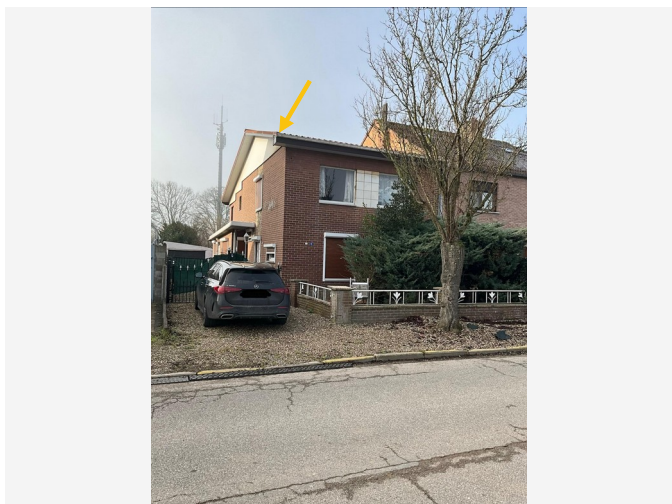
Tijdelijke beperking

Reden: Het te onderzoeken materiaal situeert zich hoger dan 3,50 m te rekenen vanaf een veilige ondergrond

Uitleg van de asbestdeskundige: Aanwezigheid onderdak kon niet vastgesteld worden: isolatieplaten aan de binnenkant / niet duidelijk adv opheffen dakpan, geen mogelijkheid om op een veilige manier een dakpan te tillen.

Bij werken kan een stelling /hoge ladder geplaatst worden om veilig te inspecteren .(om vb meerdere dakpannen tillen) of door een destructief onderzoek via de binnenkant.

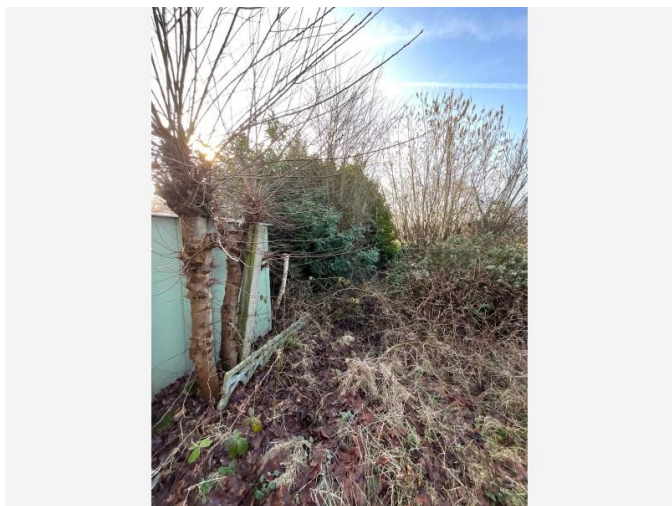
Tijdelijke beperking

Reden: Overwoekerende vegetatie

Uitleg van de asbestdeskundige: Middellange termijnbeperking : De tuin is in grote mate overwoekerd en zal door een nieuwe eigenaar vrij gemaakt worden van vegetatie.

Hierdoor is het perceel niet voldoende inspecteerbaar . Mogelijks zijn er asbestverdachte materialen niet opgemerkt.

Dit kan niet handmatig opgelost worden , hiervoor zal mechanisch materiaal voor gebruikt dienen te worden.

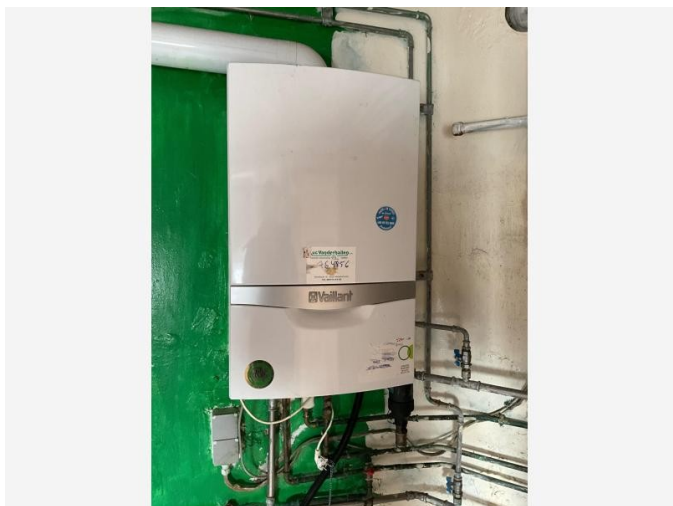
Tijdelijke beperking

Reden: niet waarneembaar

Uitleg van de asbestdeskundige: Deze verplicht te beschrijven ruimte of materiaal is niet waarneembaar waardoor er op dit ogenblik in de databank geen adviesfiche voor kan opgesteld worden. Bij het beperkingstype duidt die middellange termijn aan.

Er is geen info gekend, zoals bouwjaar of gebruikt materiaal, laat de ketel controleren door een opgeleid techniker. 8u basis asbest

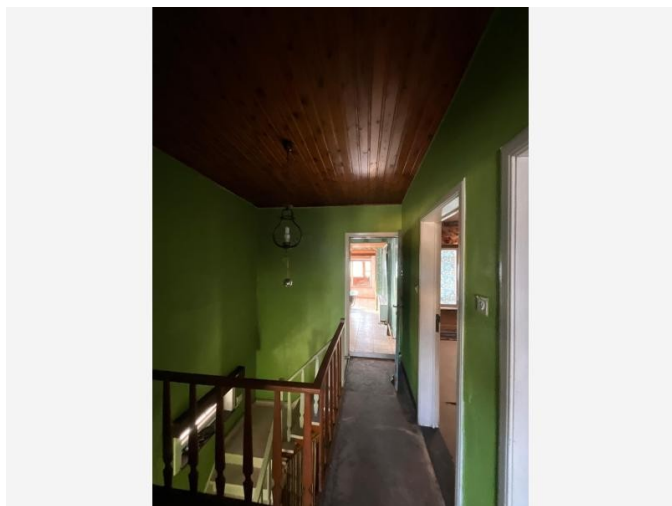
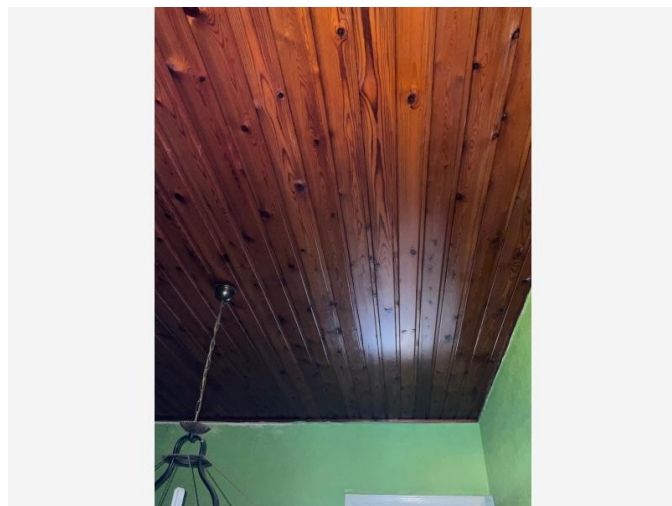
Deze plafonds zijn afgewerkt met valse plafonds in hout plaatmateriaal. Het is niet duidelijk of er pleisterwerk of ander verdacht asbestmateriaal aanwezig is achter / op deze valse plafonds, het is aangewezen om bijkomend onderzoek uit te voeren bij werken. Zonder destructieve handeling is het niet mogelijk om na te gaan of er asbesthoudende materialen aanwezig zijn achter de plafond afwerking. Als bij sloop of renovatie blijkt dat er achter deze plafonds nog pleisterwerk of asbest verdachte toepassingen aanwezig zijn, moet dit bemonsterd worden.

Basis voor advies	De asbestdeskundige beoordeelt het materiaal als niet-asbestverdacht.
-------------------	---

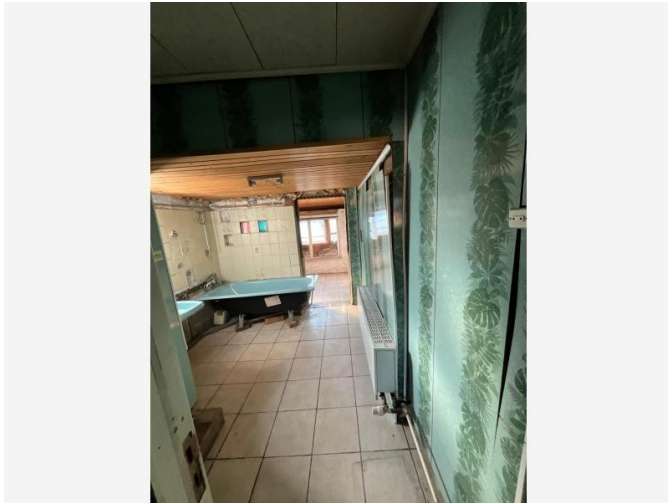
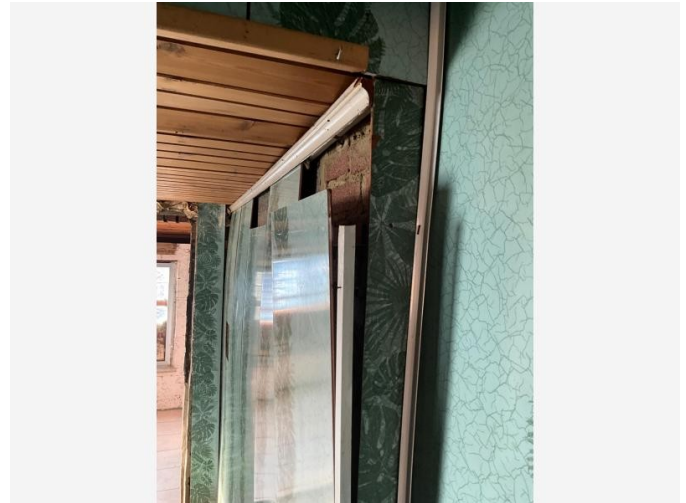
deze binnenwanden zijn afgewerkt met gipskartond plaatmateriaal. Het is niet duidelijk of er pleisterwerk of asbest toepassingen aanwezig zijn achter/op deze valse wanden, het is aangewezen om bijkomend onderzoek uit te voeren bij werken.

Zonder destructieve handeling is het niet mogelijk om na te gaan of er asbesthoudende materialen aanwezig zijn achter de wand afwerking. Als bij sloop of renovatie blijkt dat er achter deze wanden nog pleisterwerk of asbest verdachte toepassingen aanwezig zijn, moet dit bemonsterd worden.

Basis voor advies	De asbestdeskundige beoordeelt het materiaal als niet-asbestverdacht.
-------------------	---

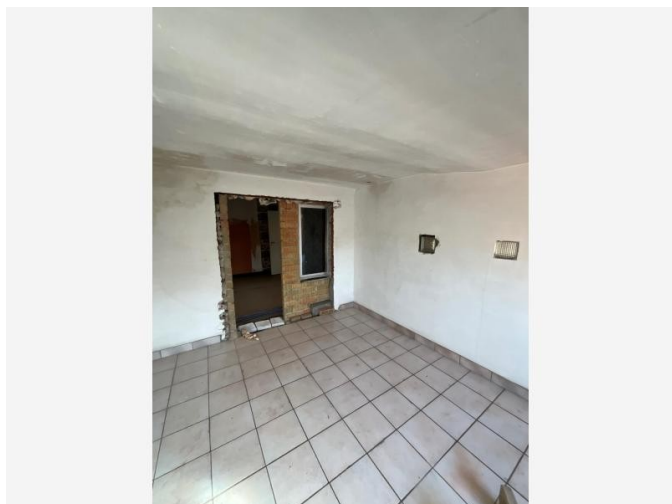
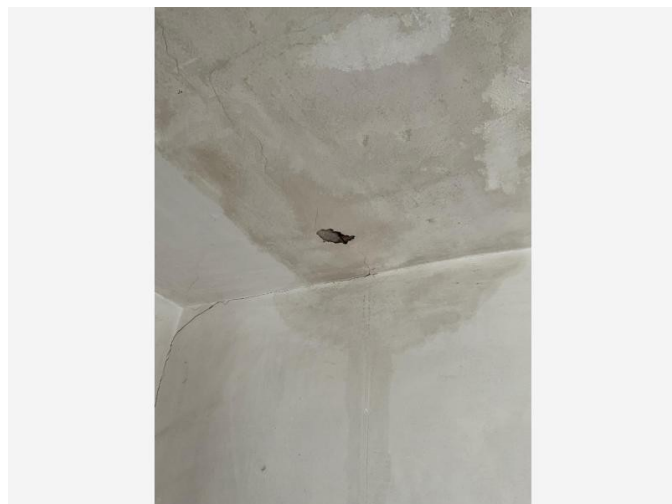
Geen asbest

#	Type	Referentie	Resultaat
10.1	Mengmonster	2	Geen asbest

Beschrijving	Plafondpleister
Omgeving	Binnen
Primaire drager	Plafond
Bindmiddel van materiaal	Gips - kalk
Gebondenheid op basis van bindmiddel	Niet-hechtgebonden
Hoeveelheid (oppervlakte - dikte - aantal)	• 250,00 m ² - 1,00 cm - 1 stuk
Totaal volume	2,50 m ³
Identificatiemethode	Een monstername door de asbestdeskundige met laboanalyse door een asbestlabo.
Destructieve handeling voor identificatie	Nee
Opmerking	<p>Volgens het inspectieprotocol is een monstername van het pleisterwerk verplicht om dit te identificeren als niet-asbesthoudend.</p> <p>Locatie staalnames: individuele ruimte: slaapkamer / natte ruimte: nvt/ stookplaats: nvt / traphal: inkom</p> <p>De vermelde oppervlaktes en volumes betreffen een bereedeneerde schatting. Er worden geen rechten verleend aan deze oppervlaktes/volumes. De dikte is een schatting die voorkomt uit de monsterplaatsen en is daarom niet altijd representatief.</p> <p>Er bevinden zich enkele valse plafonds . Het is niet duidelijk of er pleisterwerk of asbest toepassingen aanwezig zijn achter/op deze valse plafonds, het is aangewezen om bijkomend onderzoek uit te voeren bij werken.</p>

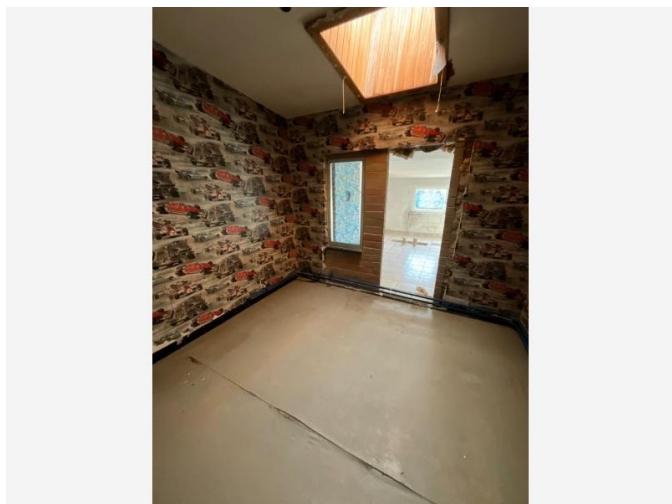
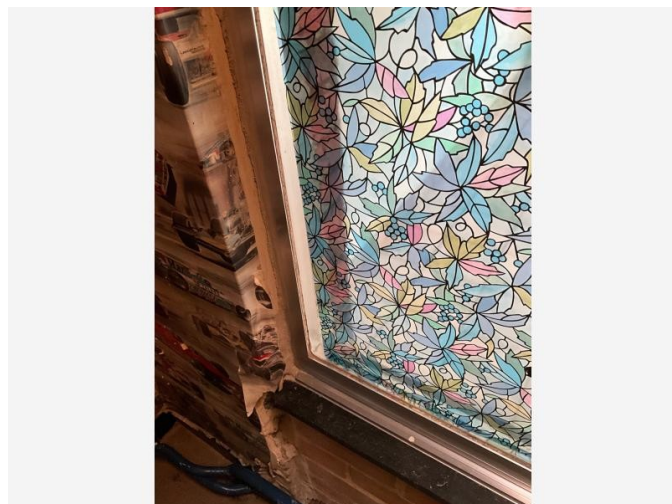
Fiche 11: Kit kozijn-raam eerste verdieping

Geen asbest

#	Type	Referentie	Resultaat
11.1	Puntmonster	3	Geen asbest

Beschrijving	Kit kozijn-raam eerste verdieping
Omgeving	Binnen
Primaire drager	Wandopening verticaal (raam, deur, ...)
Bindmiddel van materiaal	Kitten, mastiek, pasta
Gebondenheid op basis van bindmiddel	Hecht
Hoeveelheid (gewicht - aantal)	<ul style="list-style-type: none">• 0,50 kg - 1 stuk
Totaal gewicht	0,50 kg
Identificatiemethode	Een monstername door de asbestdeskundige met laboanalyse door een asbestlabo.
Destructieve handeling voor identificatie	Nee
Opmerking	Notitie hoeveelheden betreft +/- 3 lm Het gewicht en lm is een berekeneerde schatting. Er worden geen rechten verleend aan deze oppervlaktes. De dikte is een schatting die voorkomt uit de monsterplaatsen en is daarom niet altijd representatief.

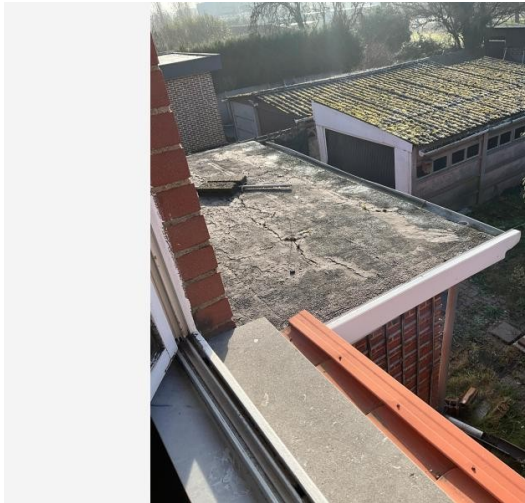
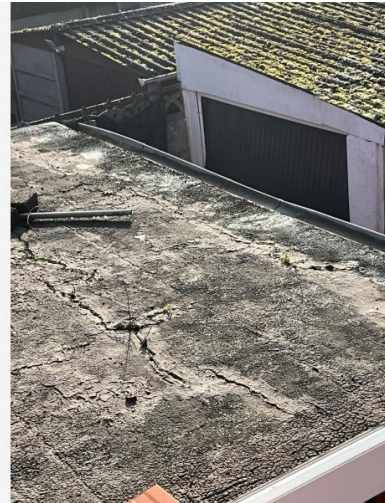
Fiche 13: Roofing (met staalname)

Geen asbest

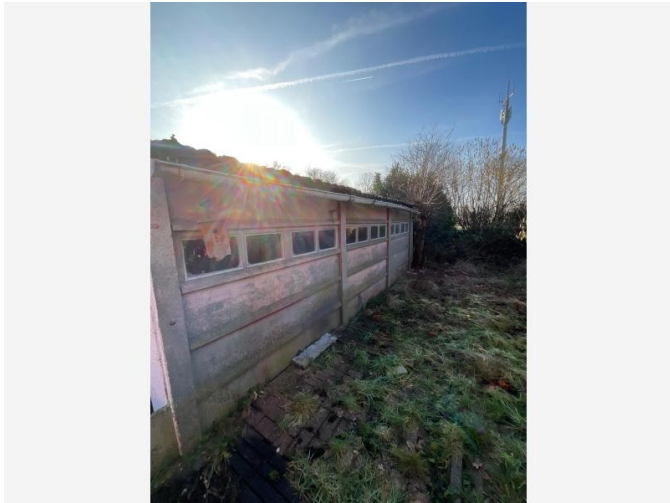
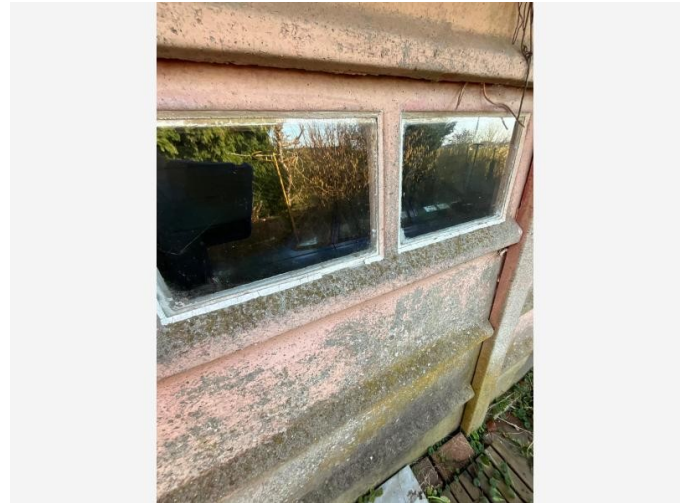
Fiche 14: Stopverf (staalname)

Geen asbest

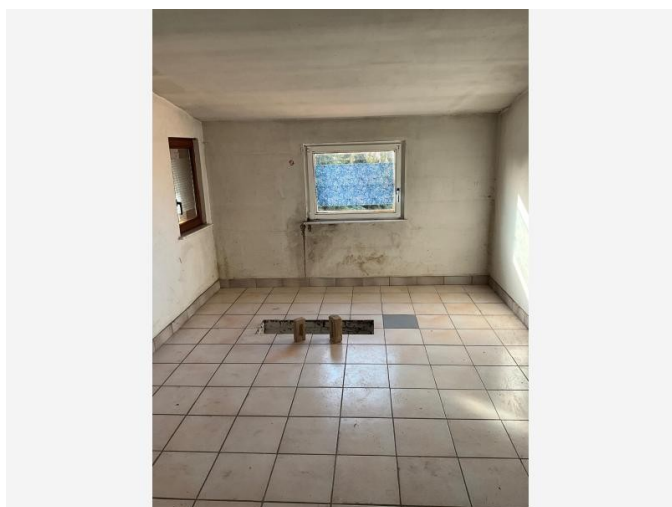
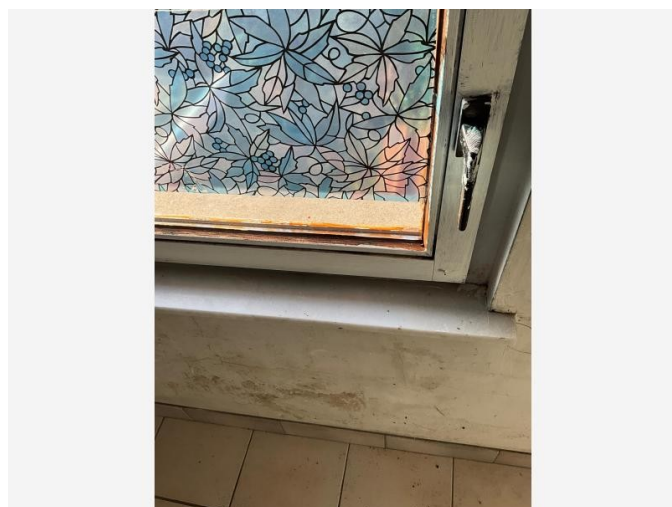
Beschrijving	Notitie	Terug te vinden op plannen
Fiche 15: Kit niet verdacht (visueel vastgesteld)	De gebruikte siliconen kit is niet asbestverdacht	Plan 1.2: Eerste verdieping Plan 1.7: Gelijkvloers kopie
