# Asbestinventarisatattest

Vogelsancklaan 265, 3520 Zonhoven

Attestnummer : 20260601-000272.000

**Niet-asbestveilig**

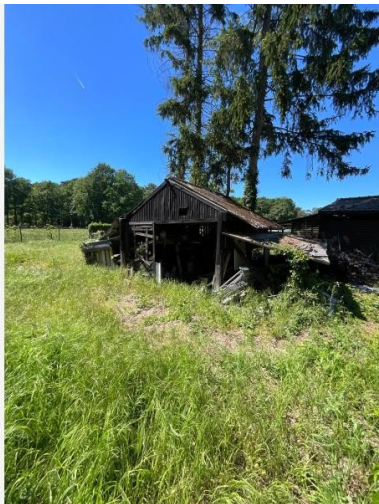
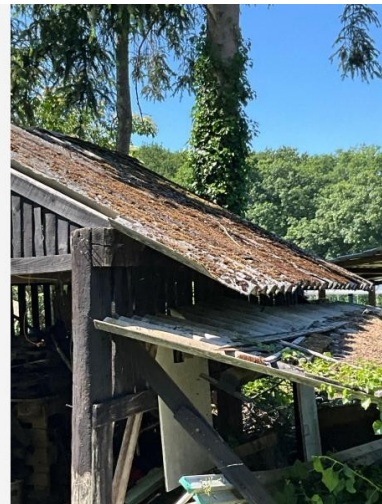
| Eindbeoordeling materiaalarisico | Verhoogd materiaalarisico en/of verhoogde kans op vezelvrijgave |

| Toestand van het materiaal | Matig beschadigd, matig verweerd |

| # | Type | Referentie | Resultaat |
|---|---|---|---|
| 1.1 | Puntmonster | 2 | Chrysotiel |

| Beschrijving | Golfplaten (tuinhuis 2) |
| Hoeveelheid (oppervlakte - aantal) | • 30,00 m <sup>2</sup> - 1 stuk |

- Verwijder dit asbestmateriaal zo snel mogelijk. Volg de toestand goed op.
- Hemelwater dat afspoelt van asbestcement daken of gevels kan asbestdeeltjes bevatten. Gebruik het enkel voor gesloten circuits (bv. spoelen toiletten). Reinig na het vervangen van het dak of de gevel de dakgoten en regenwaterput of -ton om asbesthoudend sediment of slib te verwijderen

- Eenvoudige handelingen: mag via doe-het-zelf of door werknemer(s) met opleidingsattest eenvoudige handelingen  
EH via doe-het zelf Standaard dragen van de nodige wegwerp beschermingsmiddelen FFP 3 masker , handschoenen en tyvec CAT III type 5-6 , afwasbaar schoeisel Indien mogelijk de ondervloer afdekken , golfplaten voorzichtig verwijderen, extra fixeren, niet breken , niet gooien, onmiddellijk dubbel verpakken , luchtdicht afsluiten of voorzichtig in container met asbest bag plaatsen. Voldoende benevelen/bevochtigen tijdens de duur van de werken. Indien golfplaten in slechte staat zijn en kans bestaat op breken : Eenvoudige handeling opgeleid personeel , alle werknemer(s) moeten wel beschikken over een opleidingsattest eenvoudige handelingen 8u Voor hechtgebonden toepassingen: Bij verwijdering door doe-het-zelf moet men dit afval dubbel en luchtdicht verpakt aandienen bij het gemeentelijk recyclagepark. Men raadpleegt best op voorhand de voorwaarden van het recyclagepark. Zie ook link Zie <https://ovam.vlaanderen.be/wie-mag-wat->

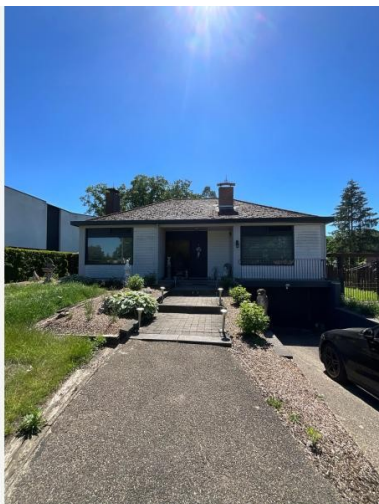
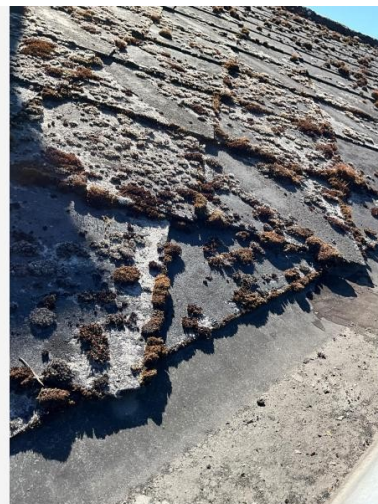
| Eindbeoordeling materiaalrisico | Verhoogd materiaalrisico en/of verhoogde kans op vezelvrijgave |

| Toestand van het materiaal | Matig beschadigd, matig verweerd |

| # | Type | Referentie | Resultaat |
|---|---|---|---|
| 2.1 | Puntmonster | 3 | Chrysotiel |

| Beschrijving | Dakleien (met staalname) |
| Hoeveelheid (oppervlakte - aantal) | <ul style="list-style-type: none"><li>• 180,00 m<sup>2</sup> - 1 stuk</li></ul> |

- Verwijder dit asbestmateriaal zo snel mogelijk. Volg de toestand goed op.
- Hemelwater dat afspoelt van asbestcement daken of gevels kan asbestdeeltjes bevatten. Gebruik het enkel voor gesloten circuits (bv. spoelen toiletten). Reinig na het vervangen van het dak of de gevel de dakgoten en regenwaterput of -ton om asbesthoudend sediment of slib te verwijderen

- Eenvoudige handelingen: mag via doe-het-zelf of door werknemer(s) met opleidingsattest eenvoudige handelingen  
EH via doe-het zelf Standaard dragen van de nodige wegwerp beschermingsmiddelen FFP 3 masker , handschoenen en tyvec CAT III type 5-6 , afwasbaar schoeisel Indien mogelijk de ondervloer afdekken , leien voorzichtig verwijderen, extra fixeren, niet breken , niet gooien, onmiddellijk verpakken of voorzichtig in container met asbest bag plaatsen. Voldoende benevelen/bevochtigen tijdens de duur van de werken. Gebruik geen storkokers. Voor hechtgebonden toepassingen: Bij verwijdering door doe-het-zelf moet men dit afval dubbel en luchtdicht verpakt aandienen bij het gemeentelijk recyclagepark. Men raadpleegt best op voorhand de voorwaarden van het recyclagepark. Indien leien in slechte staat zijn en kans bestaat op breken : Eenvoudige handeling opgeleid personeel , alle werknemer(s) moeten wel beschikken over een opleidingsattest eenvoudige handelingen 8u Zie ook link Zie <https://ovam.vlaanderen.be/wie-mag-wat->

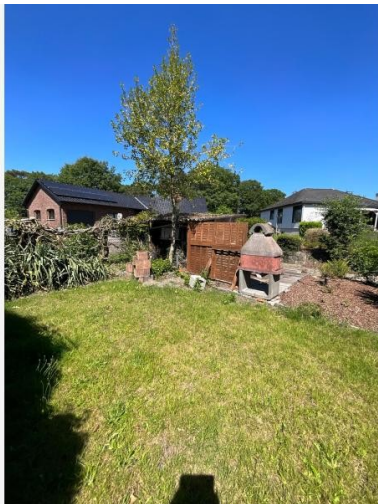
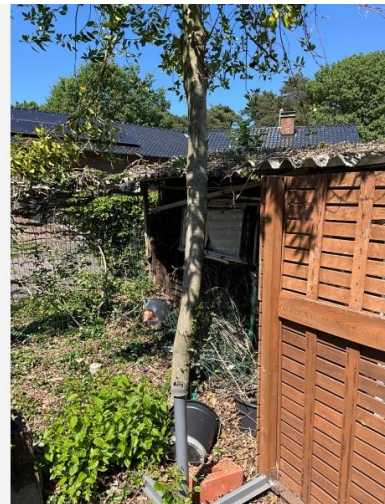
| Eindbeoordeling materiaalarisico | Verhoogd materiaalarisico en/of verhoogde kans op vezelvrijgave |

| Toestand van het materiaal | Matig beschadigd, matig verweerd |

| # | Type | Referentie | Resultaat |
|---|---|---|---|
| 3.1 | Puntmonster | 1 | Chrysotiel |

| Beschrijving | Golfplaten (tuinhuis 1) |
| Hoeveelheid (oppervlakte - aantal) | • 10,00 m <sup>2</sup> - 1 stuk |

- Verwijder dit asbestmateriaal zo snel mogelijk. Volg de toestand goed op.
- Hemelwater dat afspoelt van asbestcement daken of gevels kan asbestdeeltjes bevatten. Gebruik het enkel voor gesloten circuits (bv. spoelen toiletten). Reinig na het vervangen van het dak of de gevel de dakgoten en regenwaterput of -ton om asbesthoudend sediment of slib te verwijderen

- Eenvoudige handelingen: mag via doe-het-zelf of door werknemer(s) met opleidingsattest eenvoudige handelingen  
EH via doe-het zelf Standaard dragen van de nodige wegwerp beschermingsmiddelen FFP 3 masker , handschoenen en tyvec CAT III type 5-6 , afwasbaar schoeisel Indien mogelijk de ondervloer afdekken , golfplaten voorzichtig verwijderen, extra fixeren, niet breken , niet gooien, onmiddellijk dubbel verpakken , luchtdicht afsluiten of voorzichtig in container met asbest bag plaatsen. Voldoende benevelen/bevochtigen tijdens de duur van de werken. Indien golfplaten in slechte staat zijn en kans bestaat op breken : Eenvoudige handeling opgeleid personeel , alle werknemer(s) moeten wel beschikken over een opleidingsattest eenvoudige handelingen 8u Voor hechtgebonden toepassingen: Bij verwijdering door doe-het-zelf moet men dit afval dubbel en luchtdicht verpakt aandienen bij het gemeentelijk recyclagepark. Men raadpleegt best op voorhand de voorwaarden van het recyclagepark. Zie ook link Zie <https://ovam.vlaanderen.be/wie-mag-wat->

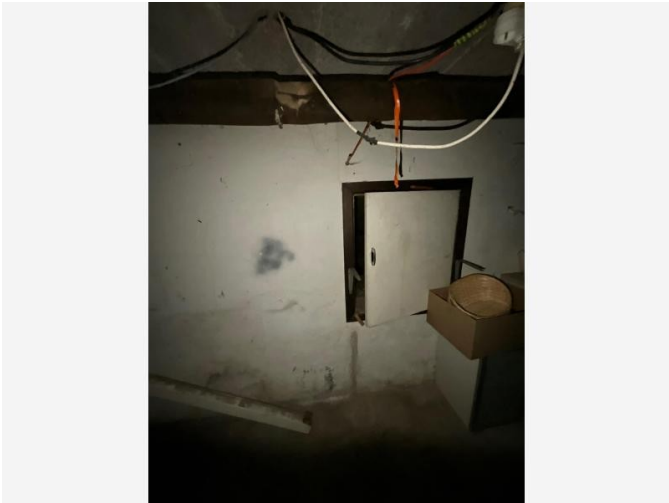
Situeringsfoto

**Reden:** de inspectieruimte is lager dan 1,5 m

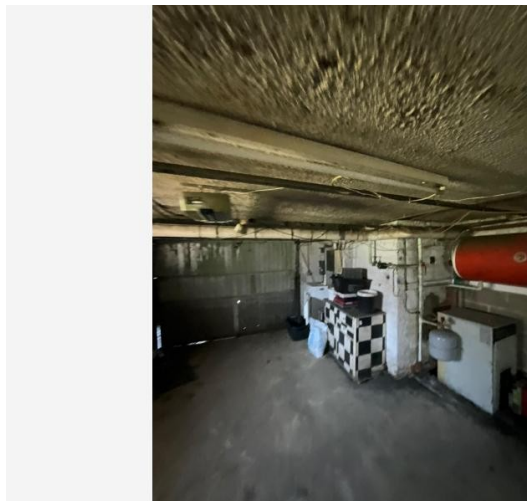
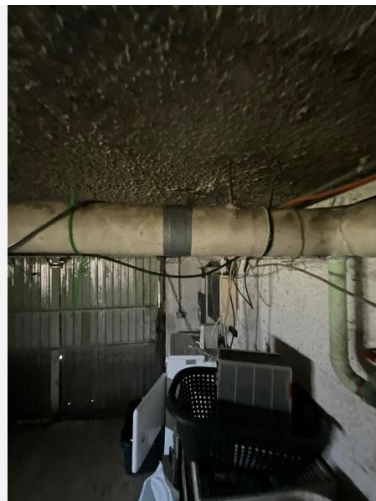
## Fiche 8: Leidingisolatie: verdacht bocht/recht (staalname)

Geen asbest

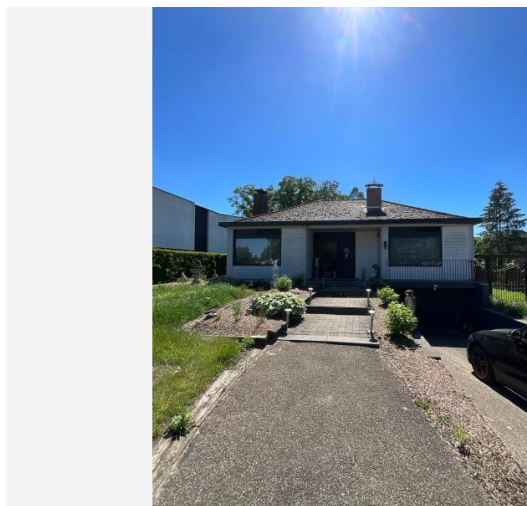
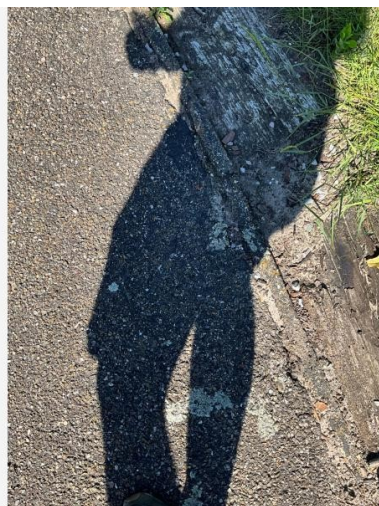
## Fiche 9: Asfalt

Geen asbest

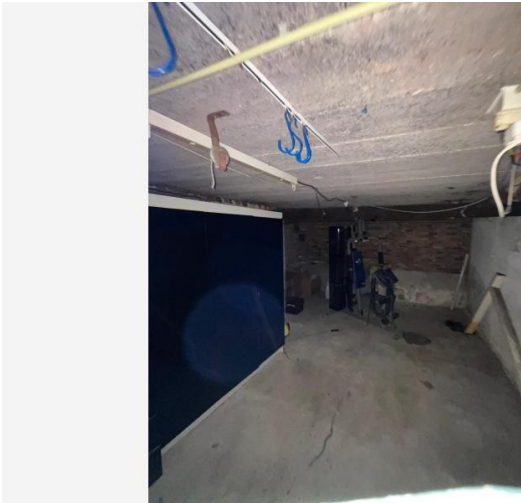
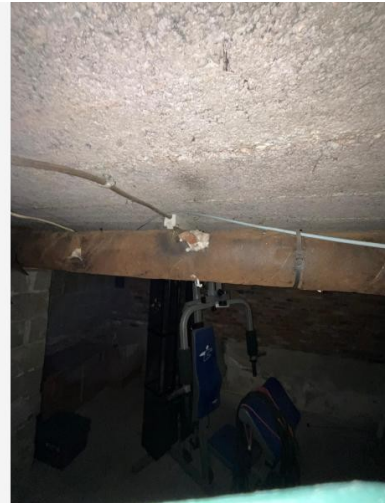
## Fiche 10: Bitumen leidingisolatie

Geen asbest

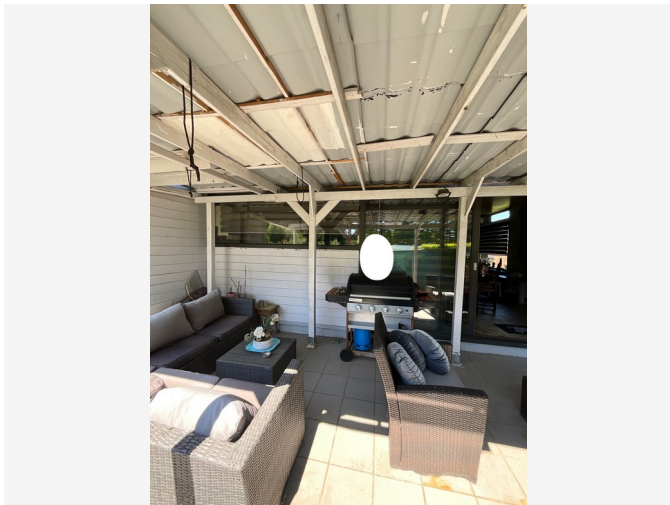
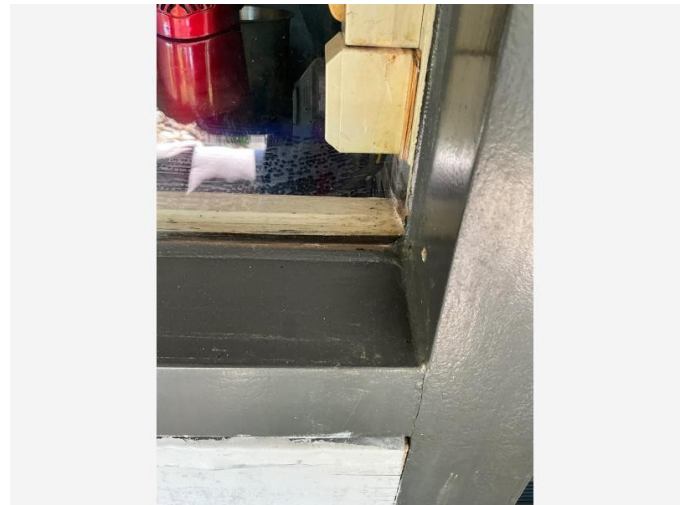
### Fiche 12: Kit niet verdacht (visueel vastgesteld)

| Beschrijving | Notitie | Terug te vinden op plannen |
|---|---|---|
| Fiche 12: Kit niet verdacht (visueel vastgesteld) | De gebruikte siliconen kit is niet asbestverdacht | - |

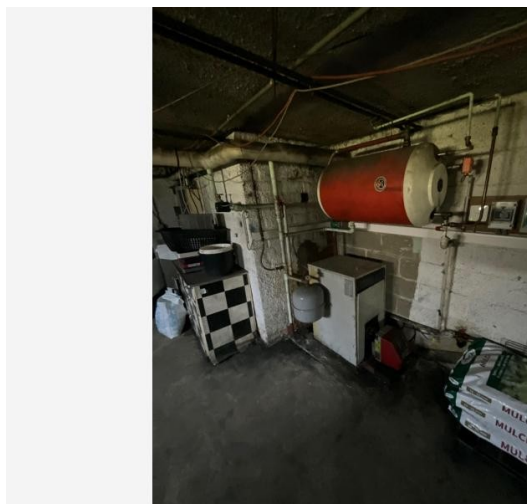
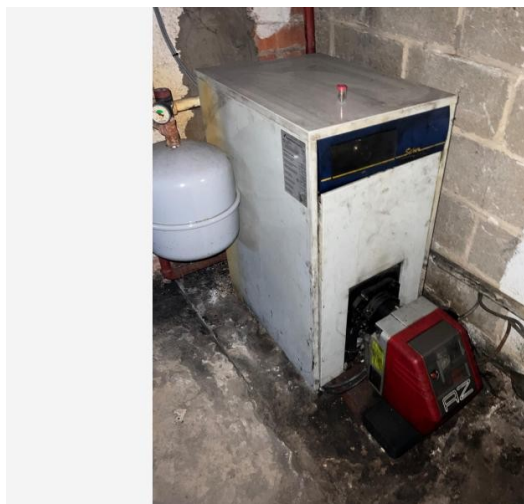
### Fiche 13: Cv

| Beschrijving | Notitie | Terug te vinden op plannen |
|---|---|---|
| Fiche 13: Cv | De buitenkant van de ketel werd visueel gecontroleerd, er werden geen verdachte materialen aangetroffen. Laat de binnenkant controleren door een erkend techniker (asbest 8u opleiding) | Plan 1.5: Kelder |
