# Asbestinventarisatetest

Kloostersteeg 6, 3680 Maaseik

Attestnummer : 20230428-000270.000

Uitgegeven op : 28.04.2023

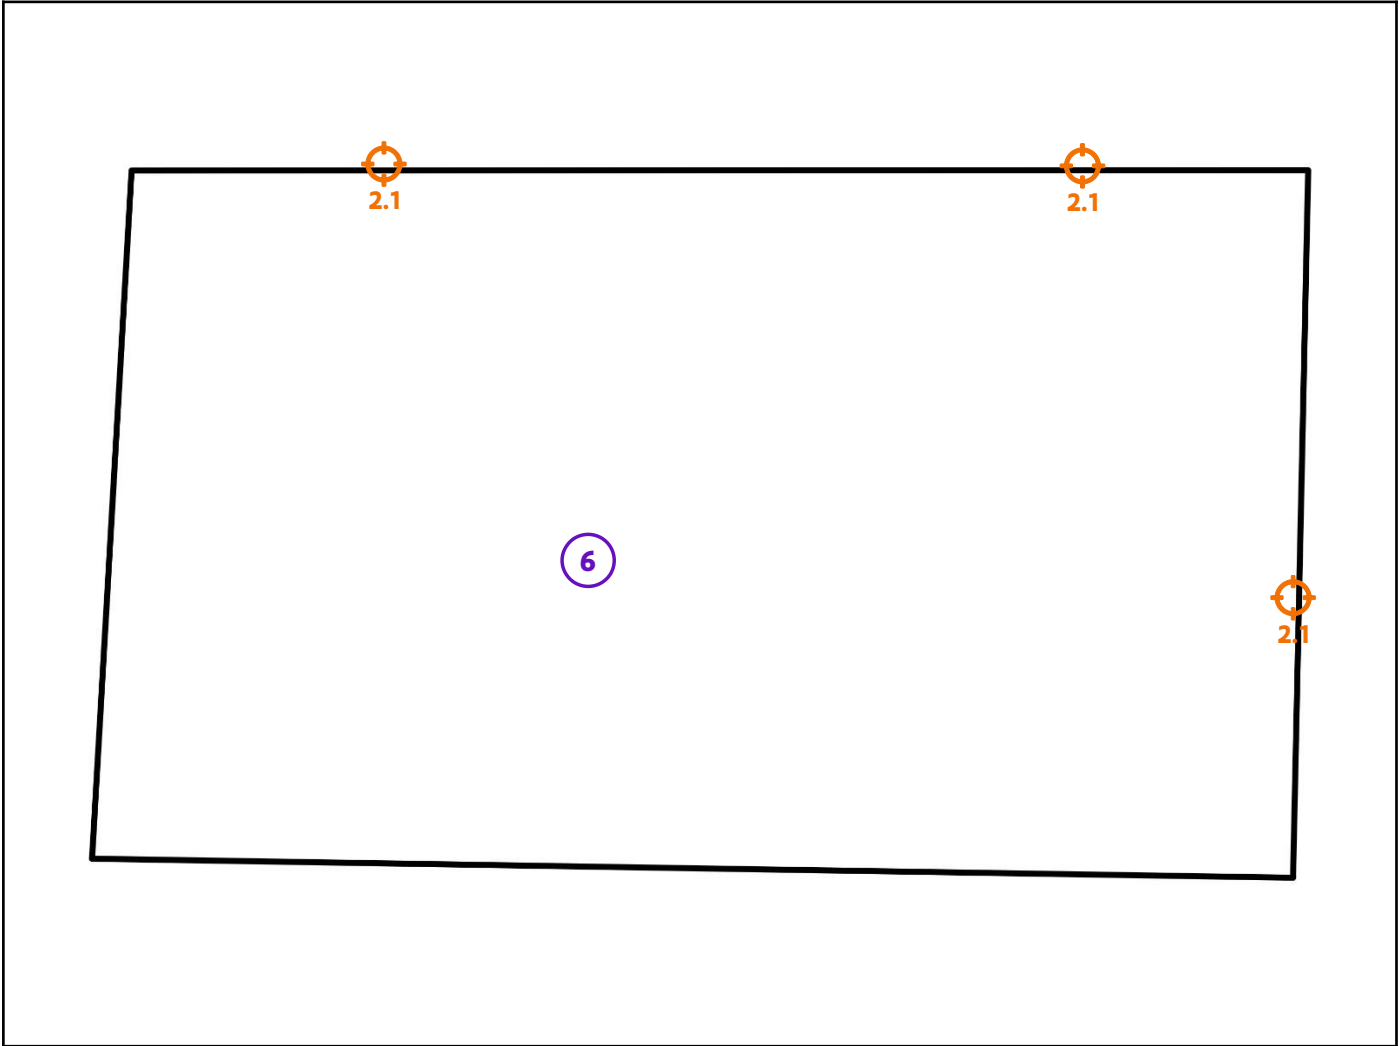
# Plan 1.1: Bijgebouw plan

| Beschrijving | Type | Actie |
|---|---|---|
| 2. mastiek ramen | Asbestmateriaal | Verwijderen |

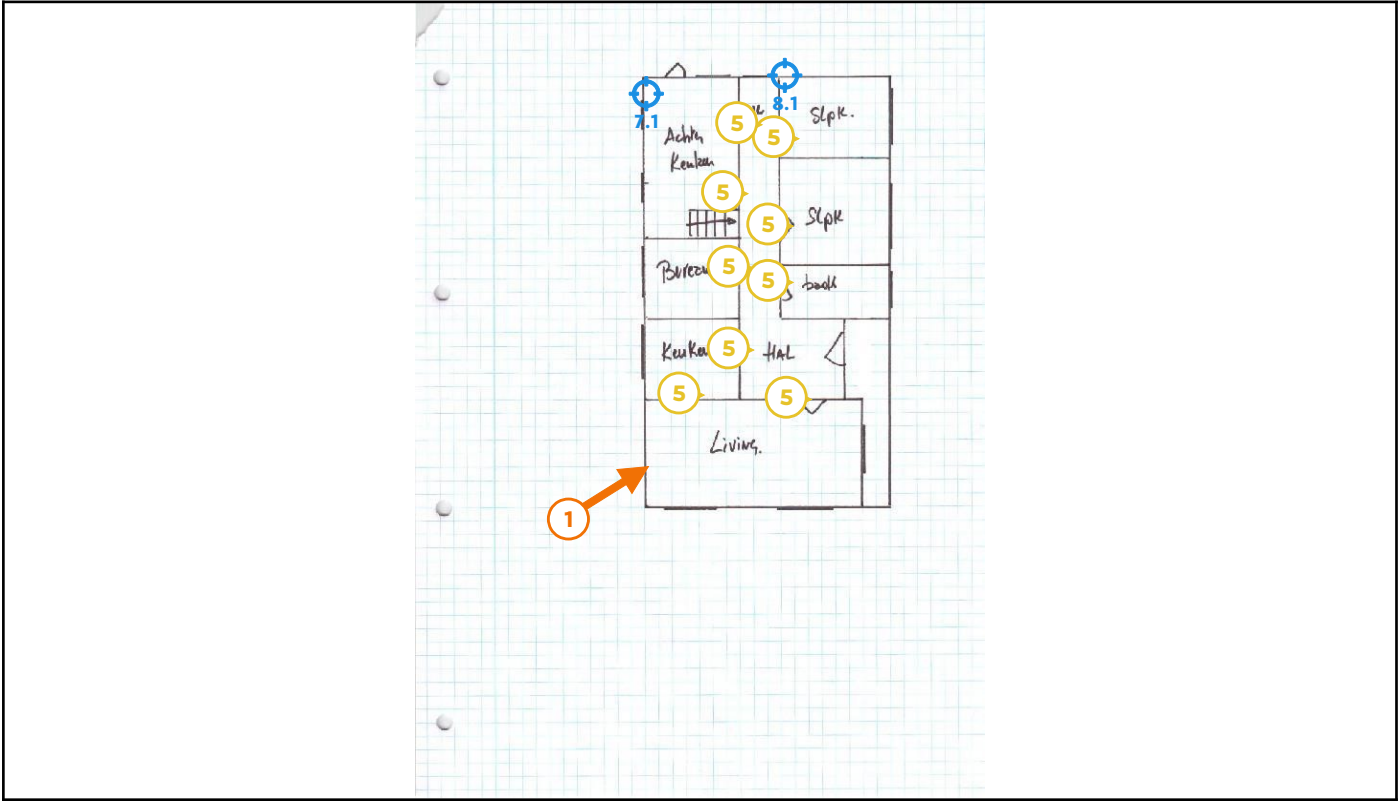
# Plan 4.1: 2023-0047 getekend plan

| Beschrijving | Type | Actie |
|---|---|---|
| 1. Leien asbestdak Hoofdgebouw | Asbestmateriaal | Verwijderen |
| 5. Dorpels binnen hoofdgebouw | Asbestmateriaal | Zorgvuldig beheren |

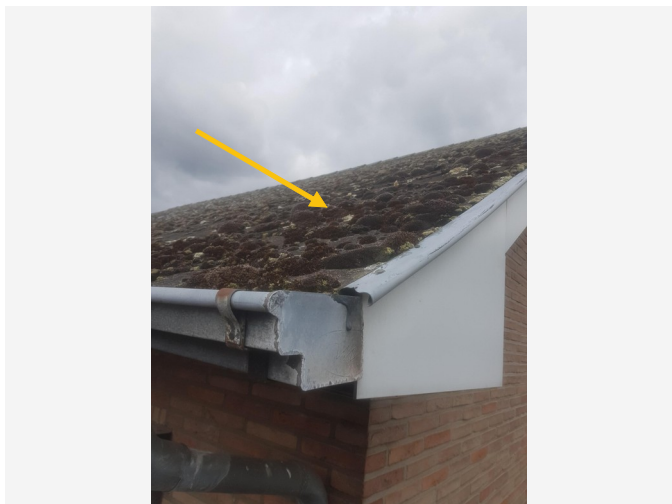
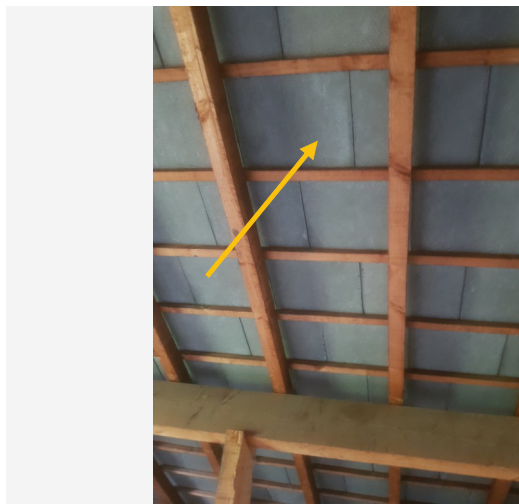
Het asbestmateriaal valt onder de mijlpaal van 2034.

| Eindbeoordeling materiaalrisico | Verhoogd materiaalrisico en/of verhoogde kans op vezelvrijgave |

| Toestand van het materiaal | Matig beschadigd, matig verweerd |

| Beschrijving | Leien asbestdak Hoofdgebouw |
| Hoeveelheid (oppervlakte - aantal) | • 200,00 m <sup>2</sup> - 1 stuk |

Verwijderen

- Zorg voor een veilig beheer. Vermijd het beschadigen van het asbestmateriaal. Controleer de toestand jaarlijks op wijzigingen.

- Eenvoudige handelingen: enkel door erkend asbestverwijderaar  
Bij vernieuwing van het dak, een dakwerker aanstellen die asbest mag verwijderen.

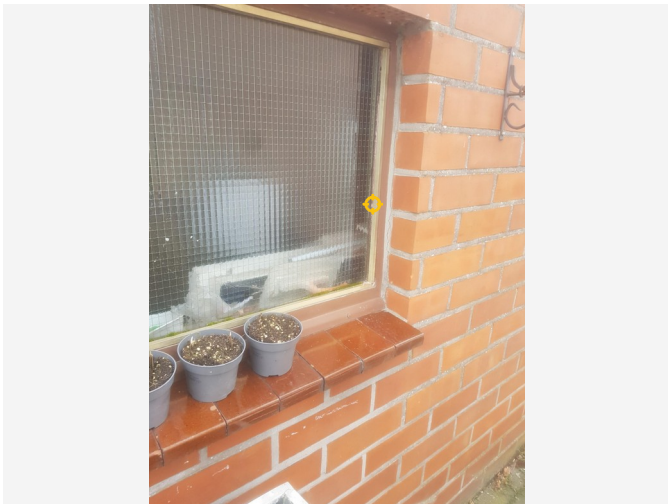
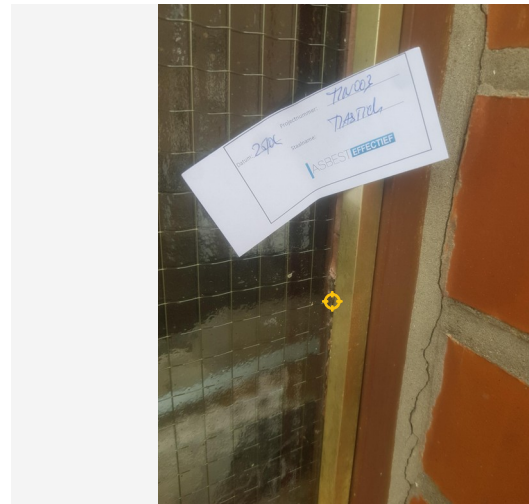
Het asbestmateriaal valt onder de mijlpaal van 2040.

Het wassen van de ramen in de garage kunnen asbestvezels losmaken.

| Eindbeoordeling materiaalrisico | Verhoogd materiaalrisico en/of verhoogde kans op vezelvrijgave |

| Toestand van het materiaal | Matig beschadigd, matig verweerd |

| # | Type | Referentie | Resultaat |
|---|---|---|---|
| 2.1 | Puntmonster | MN003 | Chrysotiel |

| Beschrijving | mastiek ramen |

| <b>Opmerking</b> | Ramen in hoofdgebouw zijn PVC. Enkel ramen in de garage zijn alu enkelglas ramen met stopverf. |

Verwijderen

- Zorg voor een veilig beheer. Vermijd het beschadigen van het asbestmateriaal. Controleer de toestand jaarlijks op wijzigingen.

- Eenvoudige handelingen: mag via doe-het-zelf of door werknemer(s) met opleidingsattest eenvoudige handelingen  
Aan te raden om het glas in de ramen te demonteren, de mastiek te verwijderen en vervolgens met silicone de ramen terug te monteren. OPGELET de nodige PBM's in acht nemen ( mondstuk met filter fp3 - handschoenen ) Het mastiek asbest dubbel verpakken en afvoeren naar het containerpark.

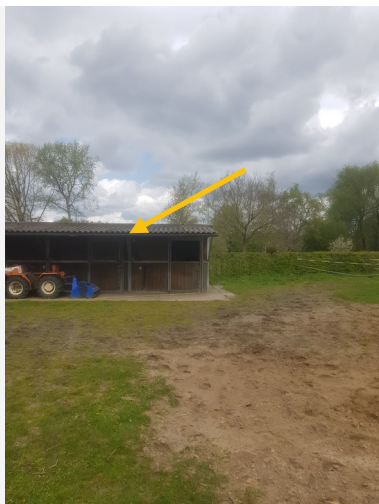
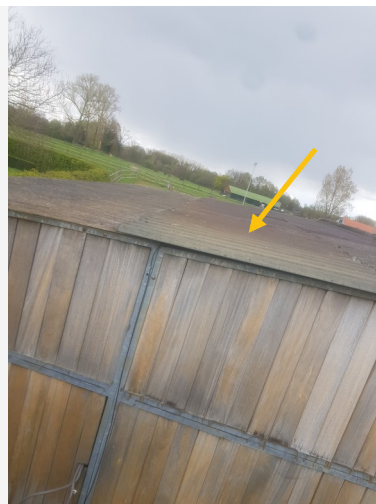
Het asbestmateriaal valt onder de mijlpaal van 2040.

| Eindbeoordeling materiaalisico | Laag materiaalisico en/of verlaagde kans op vezelvrijgave |

| Toestand van het materiaal | Licht beschadigd, licht verweerd. Intact materiaal type Pical – asbestboard of categorie III 'gebondenheid' |

| Beschrijving | Asbestdak op stalling 3 |
| Hoeveelheid (oppervlakte - dikte - aantal) | • 45,00 m <sup>2</sup> - 1,00 cm - 1 stuk |

Zorgvuldig beheren

- Zorg voor een veilig beheer. Vermijd het beschadigen van het asbestmateriaal. Controleer de toestand jaarlijks op wijzigingen.

- Eenvoudige handelingen: mag via doe-het-zelf of door werknemer(s) met opleidingsattest eenvoudige handelingen  
Bij het verwijderen van de golfplaten, deze dubbel verpakken en afvoeren naar het containerpark.  
Opgelet: de nodige PBM's in acht nemen.

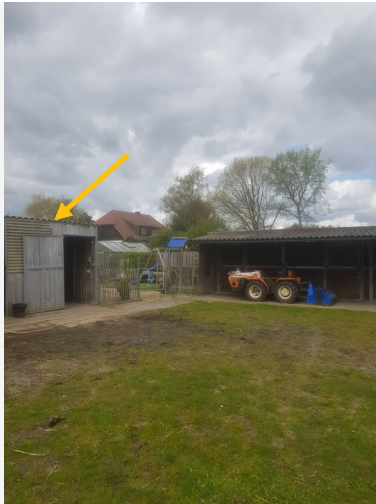
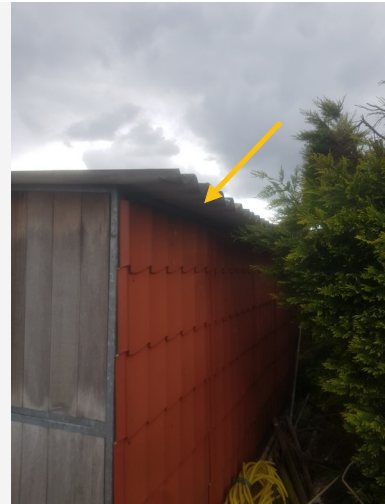
Het asbestmateriaal valt onder de mijlpaal van 2040.

| Eindbeoordeling materiaalisico | Laag materiaalisico en/of verlaagde kans op vezelvrijgave |

| Toestand van het materiaal | Licht beschadigd, licht verweerd. Intact materiaal type Pical – asbestboard of categorie III 'gebondenheid' |

| Beschrijving | Asbestdak Stalling 4 |
| Hoeveelheid (oppervlakte - dikte - aantal) | • 35,00 m <sup>2</sup> - 1,00 cm - 1 stuk |

Zorgvuldig beheren

- Zorg voor een veilig beheer. Vermijd het beschadigen van het asbestmateriaal. Controleer de toestand jaarlijks op wijzigingen.

- Eenvoudige handelingen: mag via doe-het-zelf of door werknemer(s) met opleidingsattest eenvoudige handelingen  
Bij verwijdering van de golfplaten, deze dubbel verpakken en afvoeren naar container.  
Bij verwijdering de nodige PBM's in acht nemen.

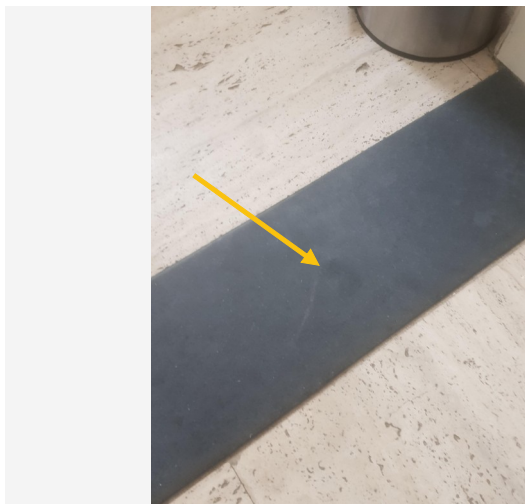
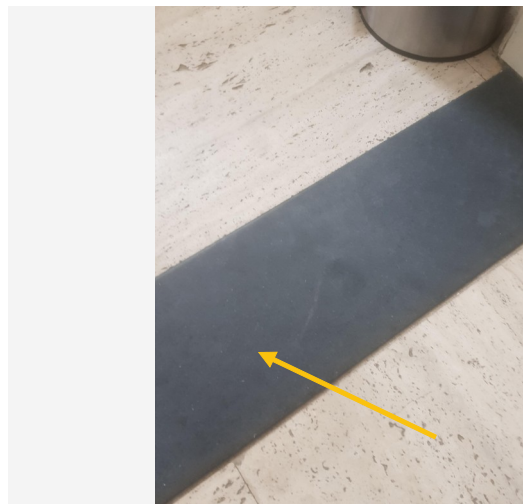
Het asbestmateriaal valt onder de mijlpaal van 2040.

| Eindbeoordeling materiaalarisico | Laag materiaalarisico en/of verlaagde kans op vezelvrijgave |

| Toestand van het materiaal | Licht beschadigd, licht verweerd. Intact materiaal type Pical – asbestboard of categorie III 'gebondenheid' |

| Beschrijving | Dorpels binnen hoofdgebouw |
| Hoeveelheid (oppervlakte - dikte - aantal) | • 1,20 m <sup>2</sup> - 2,00 cm - 1 stuk |

Zorgvuldig beheren

- Zorg voor een veilig beheer. Vermijd het beschadigen van het asbestmateriaal. Controleer de toestand jaarlijks op wijzigingen.

- Eenvoudige handelingen: mag via doe-het-zelf of door werknemer(s) met opleidingsattest eenvoudige handelingen  
Bij verwijdering, het asbestmateriaal dubbel verpakken en afvoeren naar containerpark.  
Bij verwijdering, de nodige PBM's in acht nemen.

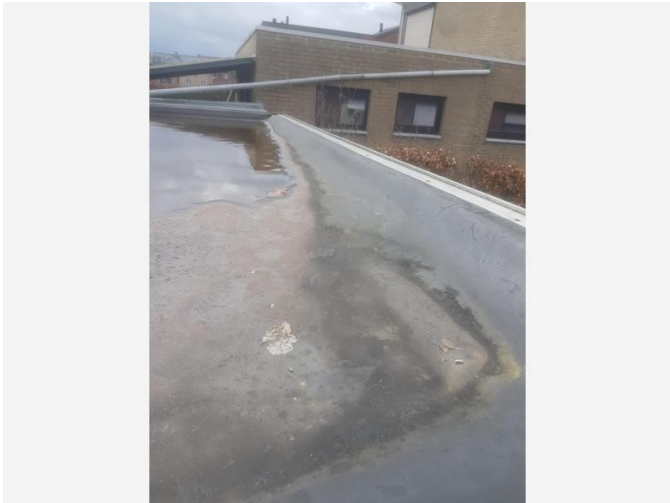
Dakbedekking garage is uit één stuk.  
Materiaal EPDM - Niet asbest verdacht.

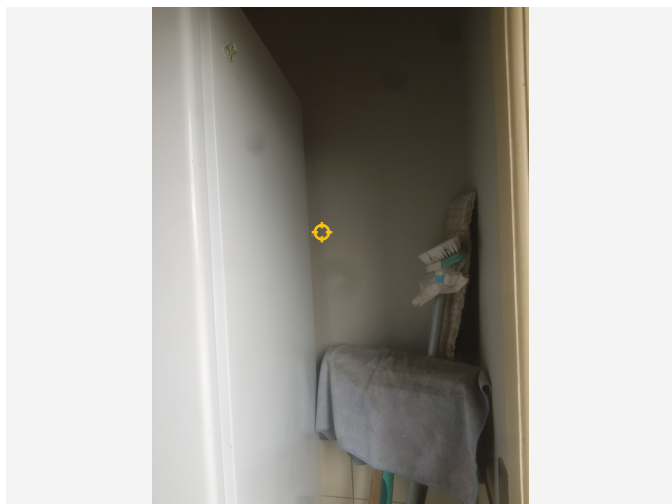
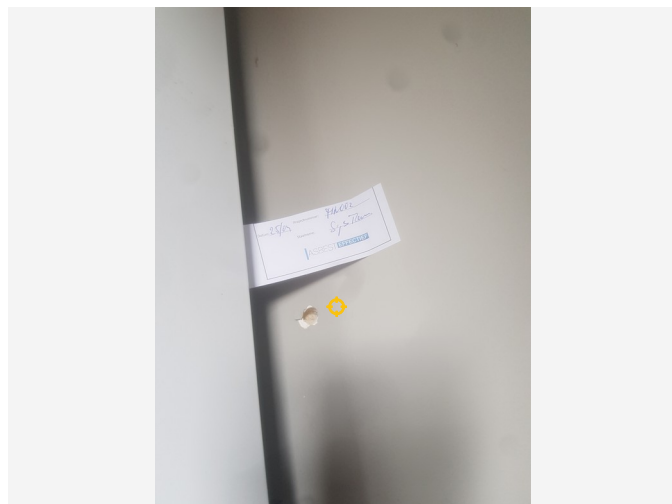
## Fiche 7: gips muur

Geen asbest

| # | Type | Referentie | Resultaat |
|---|---|---|---|
| 7.1 | Puntmonster | MN002 | Geen asbest |

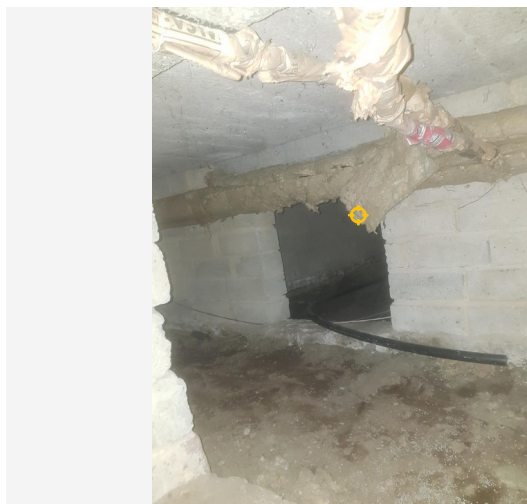
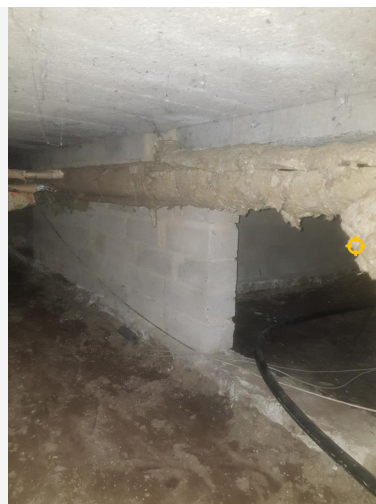
## Fiche 8: cv isolatie kruipkelder

Geen asbest

| # | Type | Referentie | Resultaat |
|---|---|---|---|
| 8.1 | Puntmonster | MN004 | Geen asbest |
