Asbestinventarisatetest

Noordstraat 9A, 8670 Koksijde

Attestnummer : 20260112-000153.000

Uitgegeven op : 12.01.2026

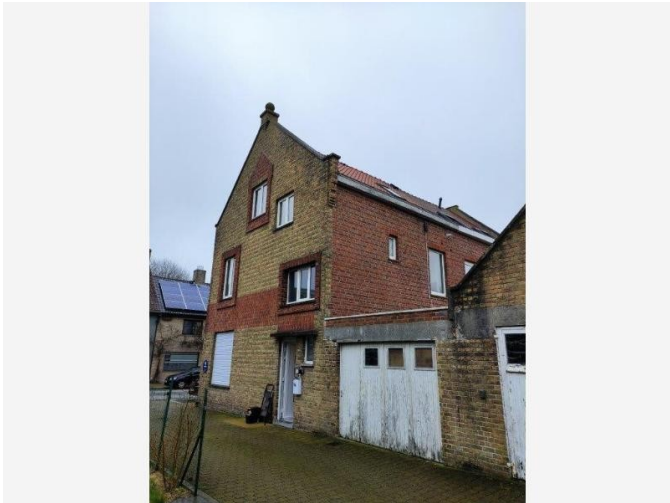
Situeringfoto

Tijdelijke beperking

Reden: Het te onderzoeken materiaal situeert zich hoger dan 3,50 m te rekenen vanaf een veilige ondergrond

Uitleg van de asbestdeskundige: Het hellend dak is volledig afgewerkt aan de binnenzijde van de woning.

De veluxramen op het 2de verdiep zijn geplaatst op een hoogte waardoor een veilige inspectie niet mogelijk is.

Alle dakpannen van het hellend dak zijn voorzien van panhaken.

Het hellend dak is hoger gelegen dan 3,5m gerekend vanaf een veilige ondergrond.

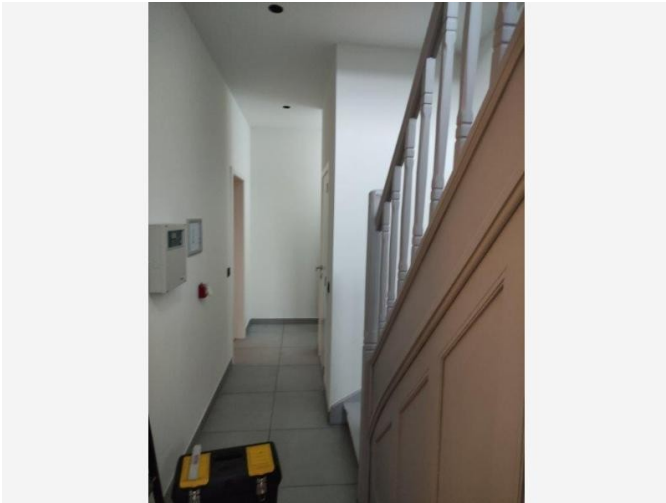
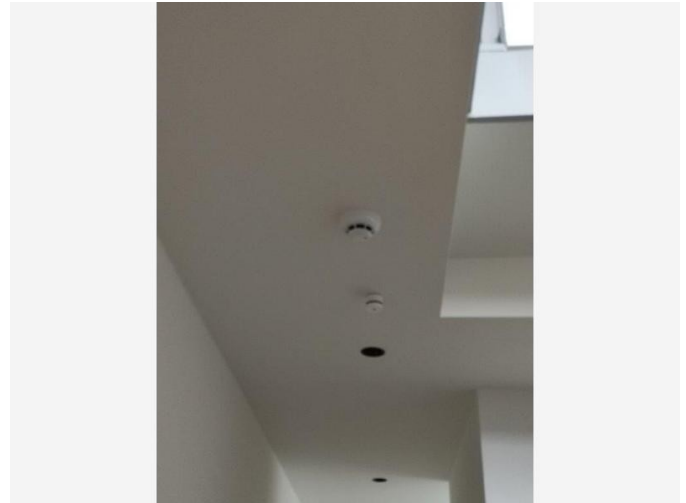
Informatie over een niet-asbestverdacht materiaal

De plafonds zijn voorzien van gyproc. Deze materialen zijn niet asbestverdacht. het is echter niet mogelijk om vast te stellen wat er zich achter deze materialen bevindt met een niet-destructief onderzoek.

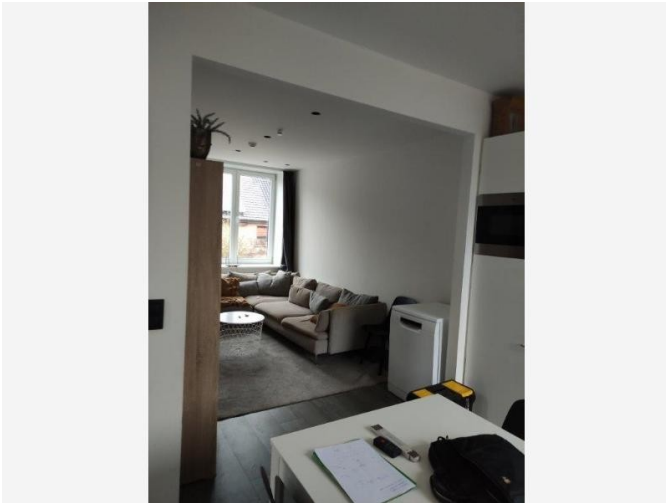
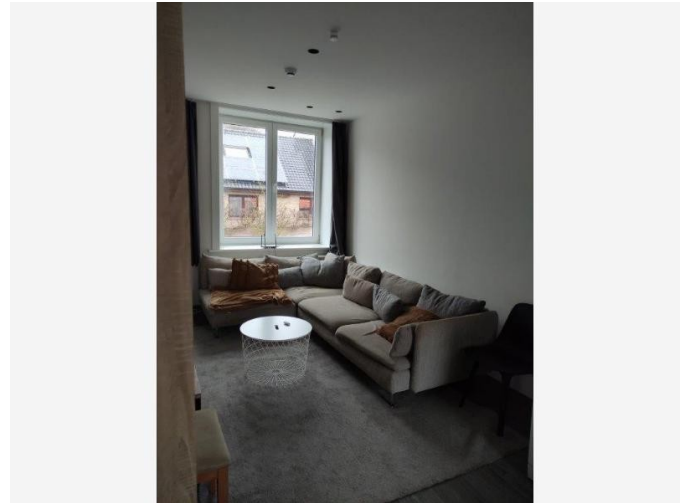
Informatie over een niet-asbestverdacht materiaal

De muren zijn voorzien van gyproc plaat. Deze materialen zijn niet asbestverdacht. het is echter niet mogelijk om vast te stellen wat er zich achter deze materialen bevindt met een niet-destructief onderzoek.

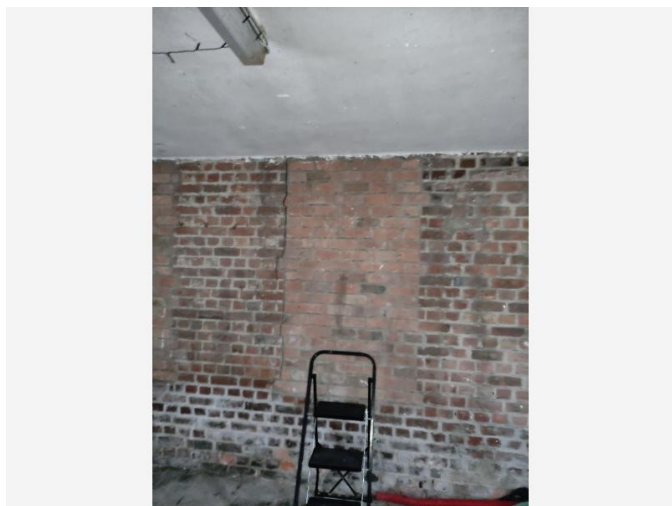
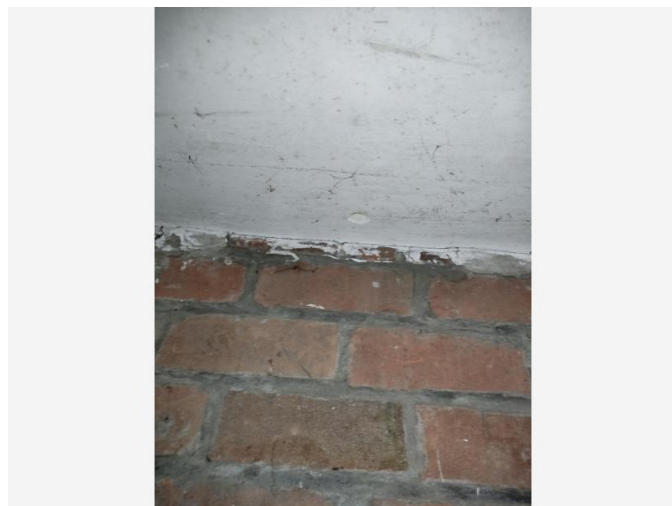
Fiche 4: Pleister plafond

Geen asbest

#	Type	Referentie	Resultaat
4.1	Mengmonster	11303-2	Geen asbest

Beschrijving	Pleister plafond
Omgeving	Binnen
Primaire drager	Plafond
Bindmiddel van materiaal	Gips - kalk
Gebondenheid op basis van bindmiddel	Niet-hechtgebonden
Hoeveelheid (oppervlakte - dikte - aantal)	• 23,47 m ² - 1,00 cm - 1 stuk
Totaal volume	0,235 m ³
Identificatiemethode	Een monstername door de asbestdeskundige met laboanalyse door een asbestlabo.
Destructieve handeling voor identificatie	Nee
Opmerking	De opgegeven hoeveelheid is een schatting. De beide puncties werden genomen in de garage.

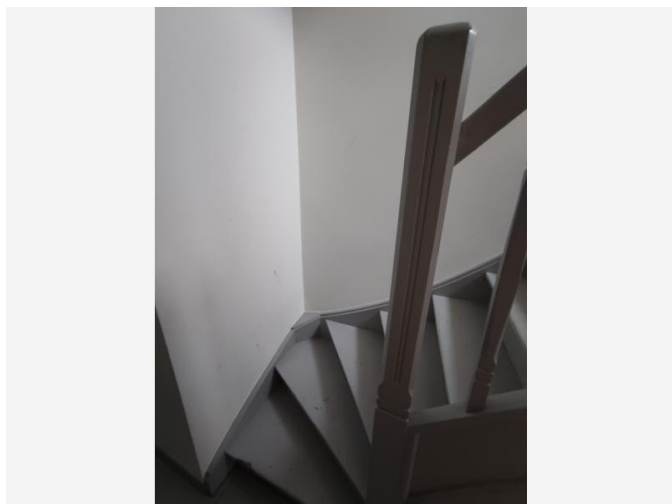
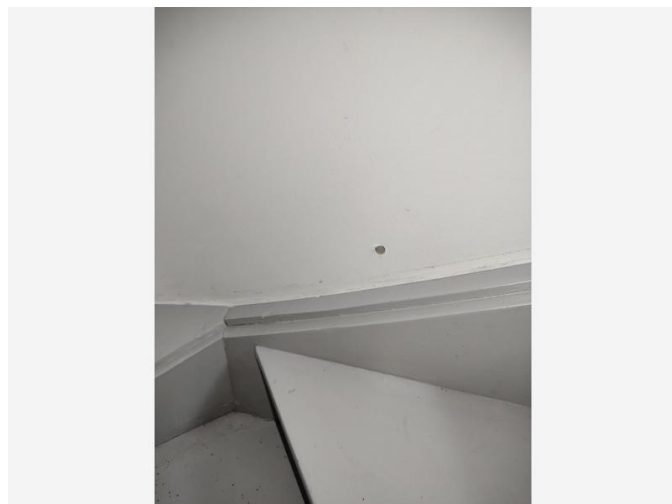
Fiche 5: Pleister muur

Geen asbest

#	Type	Referentie	Resultaat
5.1	Mengmonster	11303-1	Geen asbest

Beschrijving	Pleister muur
Omgeving	Binnen
Primaire drager	Binnenwand
Bindmiddel van materiaal	Gips - kalk
Gebondenheid op basis van bindmiddel	Niet-hechtgebonden
Hoeveelheid (oppervlakte - dikte - aantal)	• 133,17 m ² - 1,00 cm - 1 stuk
Totaal volume	1,332 m ³
Identificatiemethode	Een monstername door de asbestdeskundige met laboanalyse door een asbestlabo.
Destructieve handeling voor identificatie	Nee
Opmerking	De opgegeven hoeveelheid is een schatting. De puncties werden genomen in volgende ruimtes : Inkomhal, keuken en slaapkamer 1ste verdiep en slaapkamer 2de verdiep.

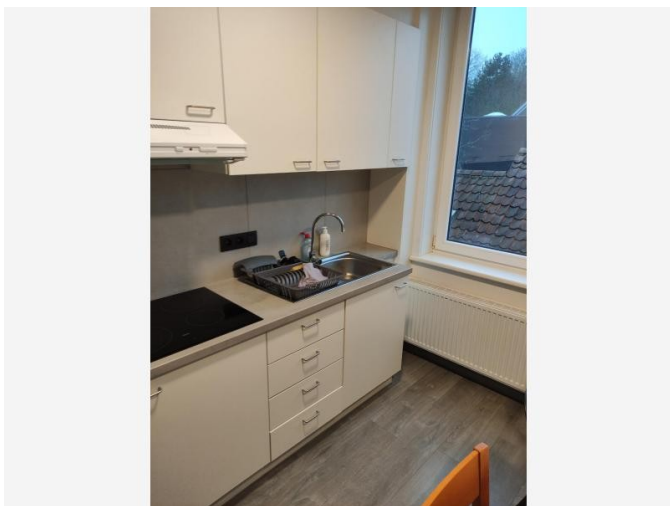
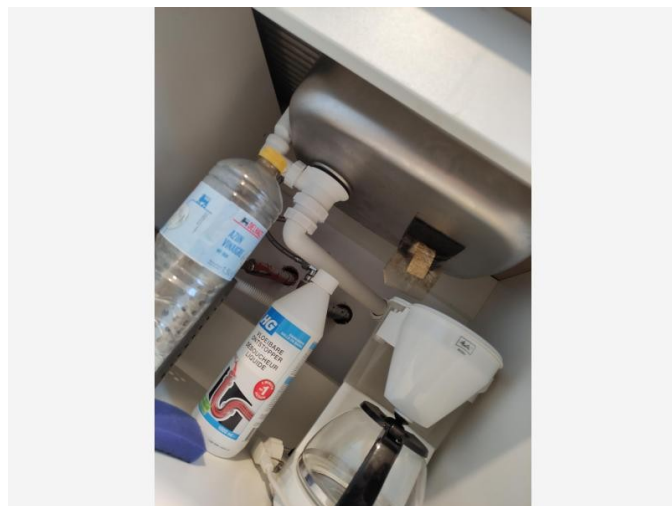
Fiche 6: Anti - dreunlaag spoelbak

Geen asbest

#	Type	Referentie	Resultaat
6.1	Puntmonster	11303-5	Geen asbest

Beschrijving	Anti - dreunlaag spoelbak
Omgeving	Binnen
Primaire drager	Spoelbak anti-dreunlaag
Bindmiddel van materiaal	Bitumen (roofing, teer, asfalt)
Gebondenheid op basis van bindmiddel	Hecht
Hoeveelheid (oppervlakte - aantal)	• 0,20 m ² - 1 stuk
Totale oppervlakte	0,20 m ²
Identificatiemethode	Een monstername door de asbestdeskundige met laboanalyse door een asbestlabo.
Destructieve handeling voor identificatie	Nee
Opmerking	De opgegeven hoeveelheid is een schatting.

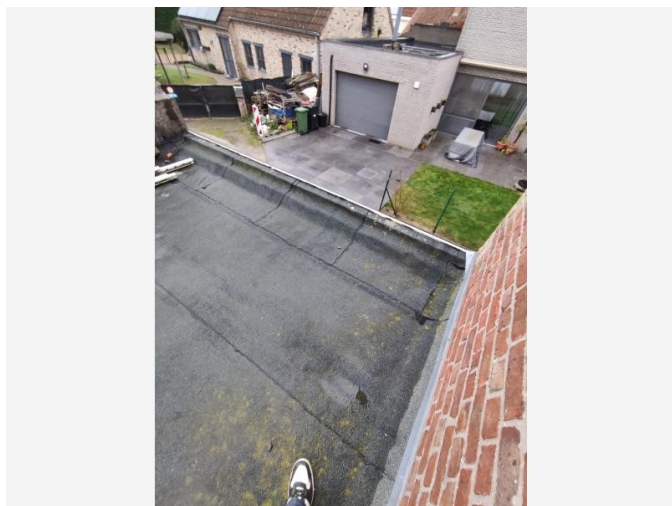
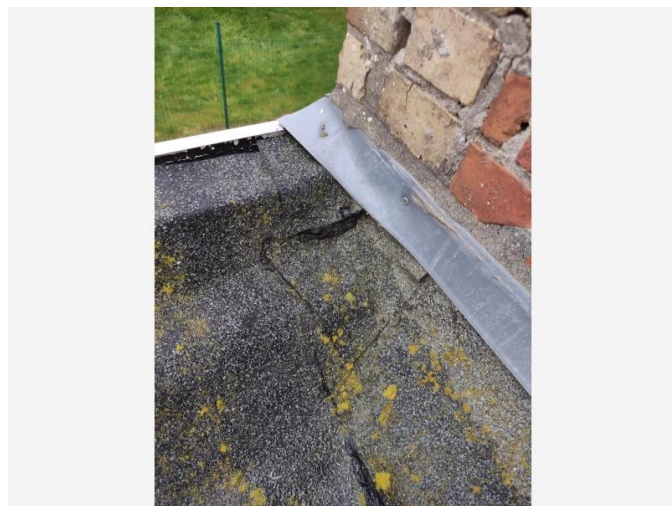
Fiche 7: Roofing plat dak

Geen asbest

#	Type	Referentie	Resultaat
7.1	Puntmonster	11303-4	Geen asbest

Beschrijving	Roofing plat dak
Omgeving	Buiten
Primaire drager	Plat dak
Bindmiddel van materiaal	Bitumen (roofing, teer, asfalt)
Gebondenheid op basis van bindmiddel	Hecht
Hoeveelheid (oppervlakte - aantal)	• 28,32 m ² - 1 stuk
Totale oppervlakte	28,32 m ²
Identificatiemethode	Een monstername door de asbestdeskundige met laboanalyse door een asbestlabo.
Destructieve handeling voor identificatie	Nee
Opmerking	<p>De opgegeven hoeveelheid is een schatting.</p> <p>Omdat het hier gaat over een niet destructief onderzoek werd enkel de bovenste laag van de roofing bemonsterd.</p> <p>Om na te gaan of de onderste laag / lagen asbesthoudend zijn, dient een destructief onderzoek duiding te geven.</p>

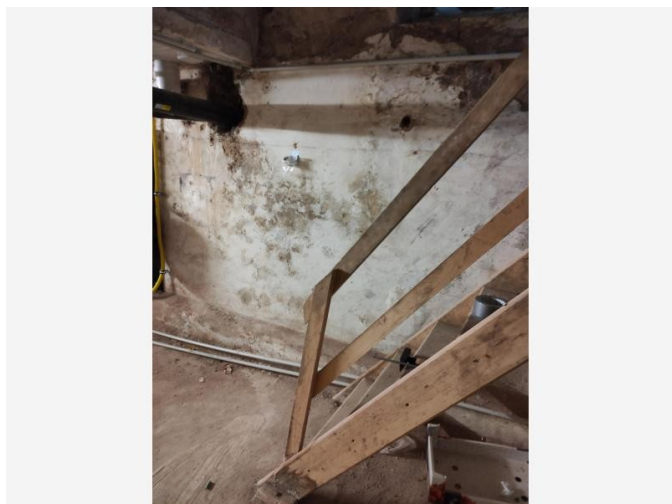
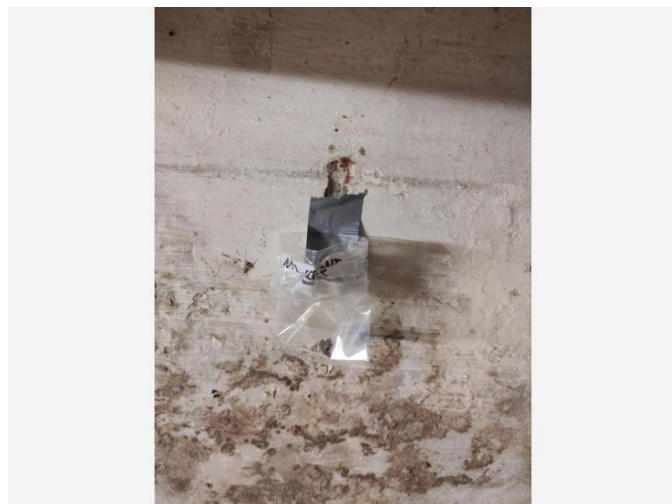
Fiche 8: Cement kelder

Geen asbest

#	Type	Referentie	Resultaat
8.1	Mengmonster	11303-3	Geen asbest

Beschrijving	Cement kelder
Omgeving	Binnen
Primaire drager	Binnenwand
Bindmiddel van materiaal	Cement
Gebondenheid op basis van bindmiddel	Hecht
Hoeveelheid (gewicht - aantal)	<ul style="list-style-type: none">• 585,00 kg - 1 stuk
Totaal gewicht	585,00 kg
Identificatiemethode	Een monstername door de asbestdeskundige met laboanalyse door een asbestlabo.
Destructieve handeling voor identificatie	Nee
Opmerking	De opgegeven hoeveelheid is een schatting.

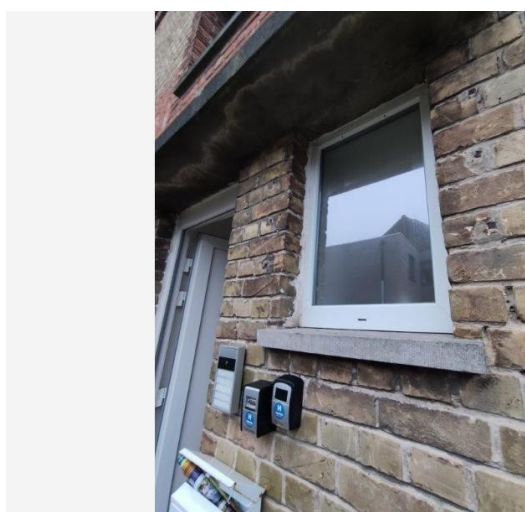
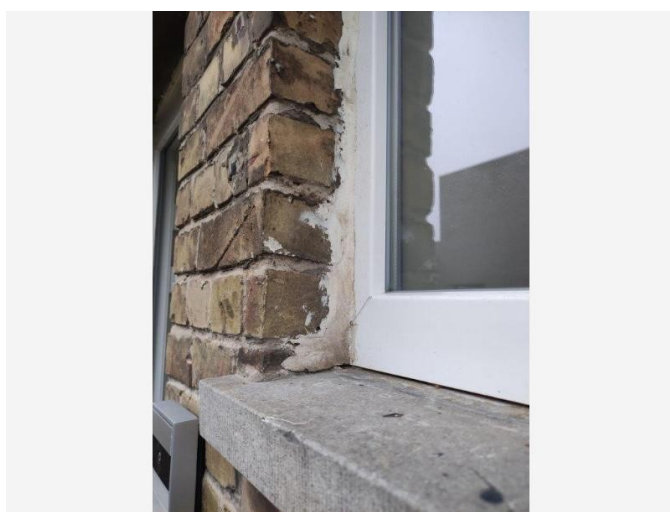
Beschrijving	Notitie	Terug te vinden op plannen
Fiche 9: Afdichtingsmateriaal aan het schrijnwerk - Silicone	Het afdichtingsmateriaal aan het schrijnwerk betreft een silicone afdichting en is niet asbestverdacht.	-
