Asbestinventarisatetest

Demyttenaerelaan 4, 8670 Koksijde

Attestnummer : 20260413-000059.000

Uitgegeven op : 13.04.2026

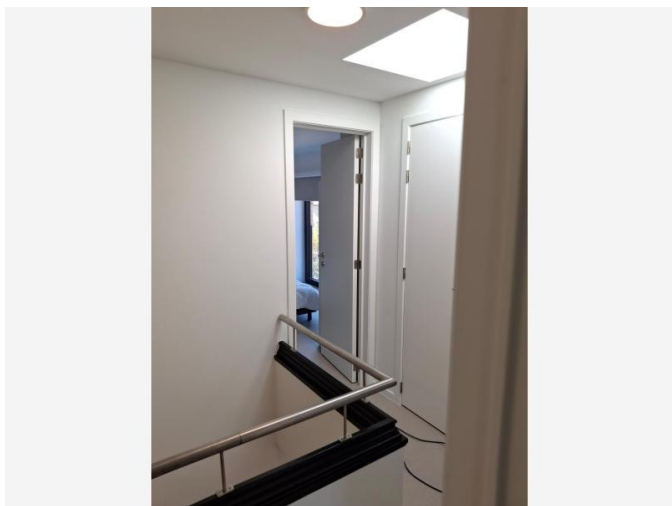
Tijdelijke beperking

Reden: Het te onderzoeken materiaal situeert zich hoger dan 3,50 m te rekenen vanaf een veilige ondergrond

Uitleg van de asbestdeskundige: Het dak bevindt zich hoger als 3,5m en is niet bereikbaar via gemeenschappelijke delen. Er kan hier een onderdak aanwezig zijn die mogelijks asbesthoudend is.

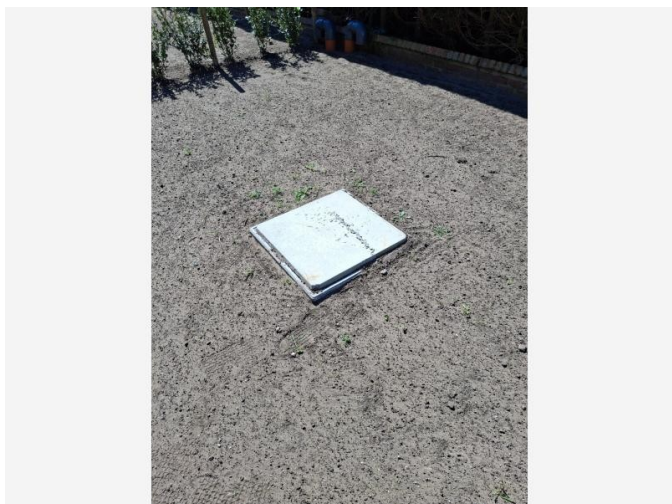
Tijdelijke beperking

Reden: Het onderzoek kan niet uitgevoerd worden binnen de bepalingen van de Welzijnswet

Uitleg van de asbestdeskundige: Deksel put is te zwaar en onhandig om alleen op te heffen.

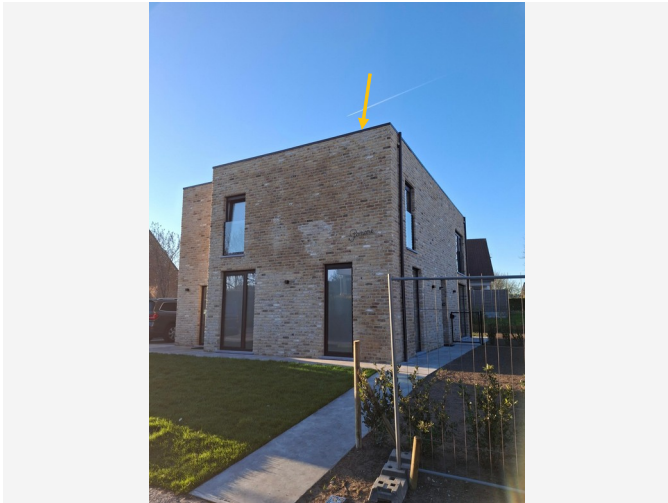
Tijdelijke beperking

Reden: Het te onderzoeken materiaal situeert zich hoger dan 3,50 m te rekenen vanaf een veilige ondergrond

Uitleg van de asbestdeskundige: Het plat dak bevindt zich hoger dan 3,5m van een veilige ondergrond.

Er kan hier roofing opliggen die asbestverdacht kan zijn.

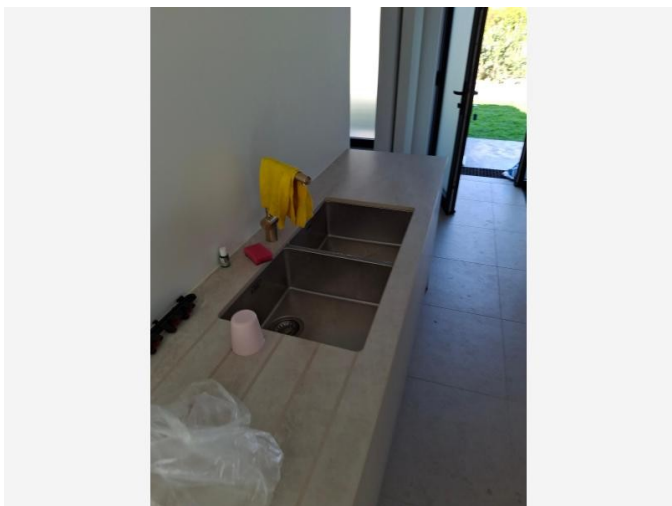
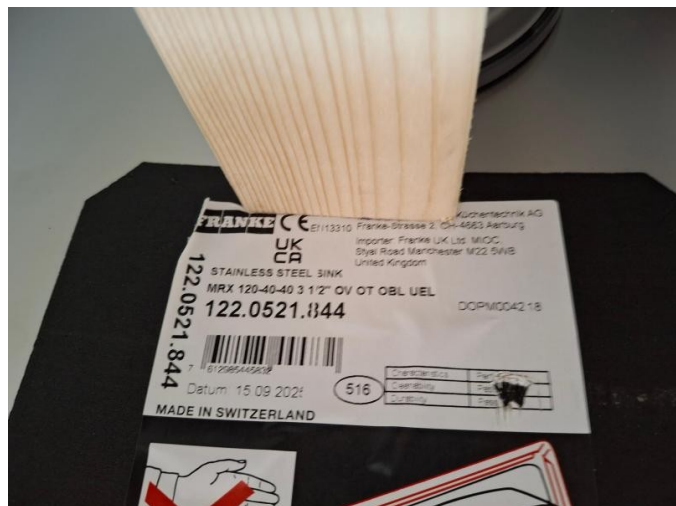
Informatie over een materiaal van een andere eigenaar

De spoelbak van de keuken is van 2025. De anti-dreunlaag is niet meer asbestverdacht.

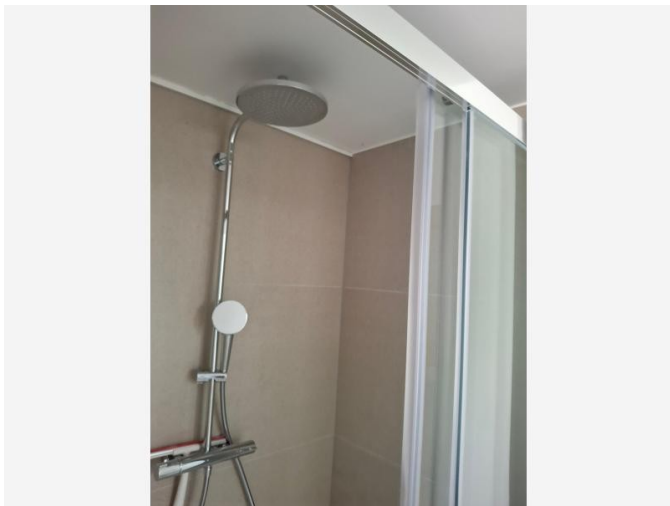
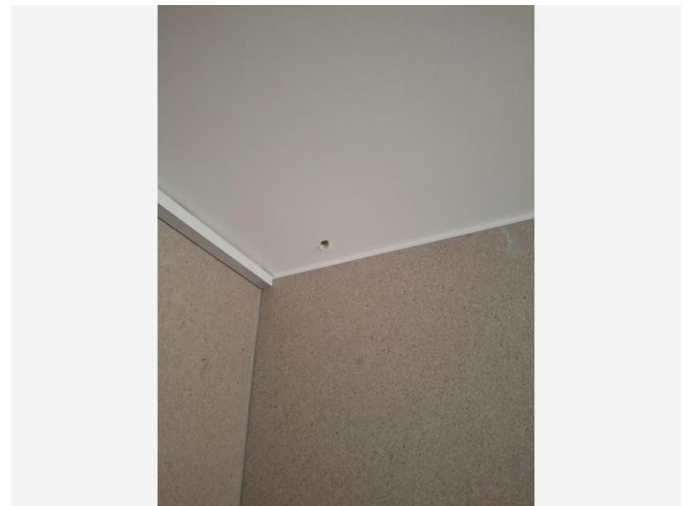
Geen asbest

| # | Type | Referentie | Resultaat |
|---|---|---|---|
| 5.1 | Mengmonster | 11858-2 | Geen asbest |

| Beschrijving | Pleisterwerk plafond |

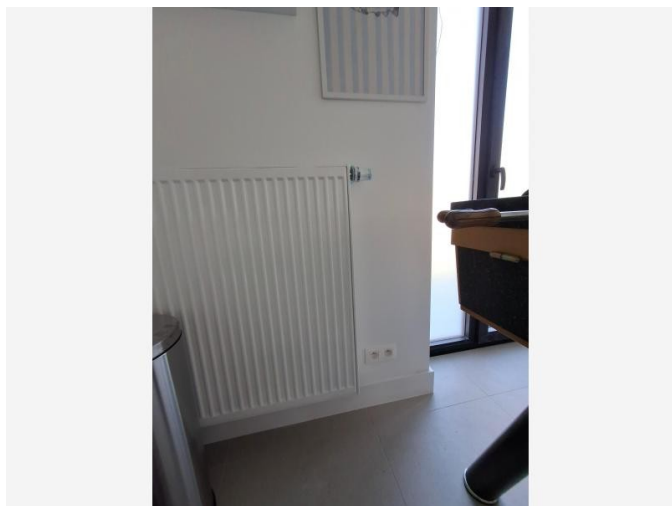
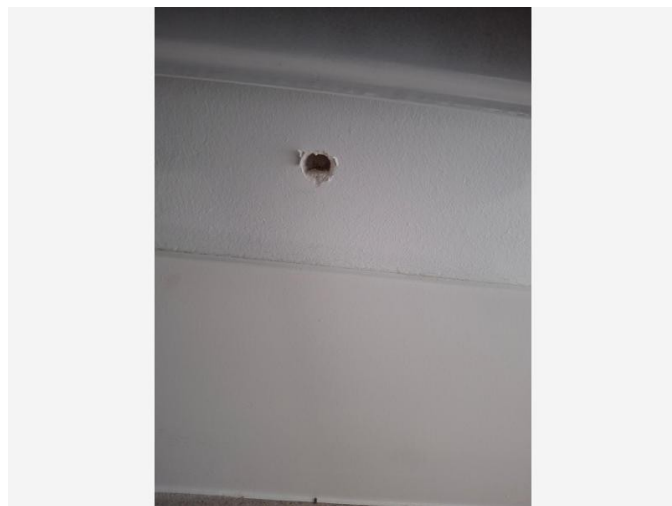
Geen asbest

| # | Type | Referentie | Resultaat |
|---|---|---|---|
| 6.1 | Mengmonster | 11858-1 | Geen asbest |

| Beschrijving | Pleisterwerk muren |

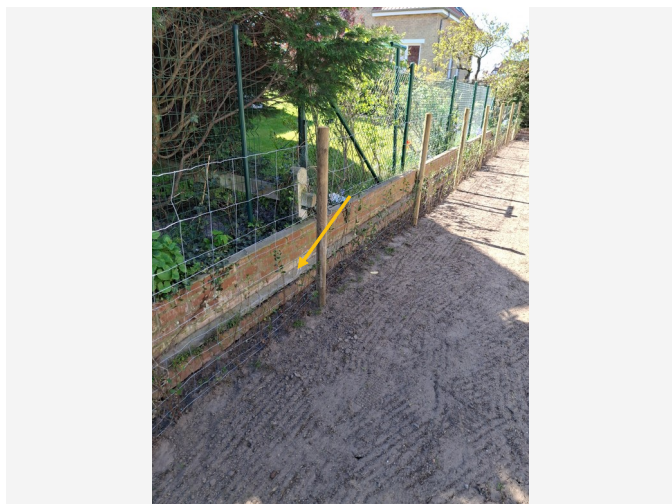
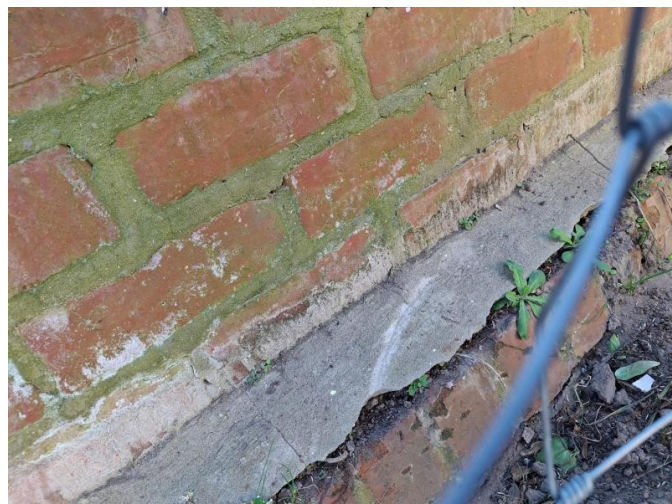
Fiche 7: Cementering tuinmuur

Geen asbest

| # | Type | Referentie | Resultaat |
|---|---|---|---|
| 7.1 | Mengmonster | 11858-3 | Geen asbest |

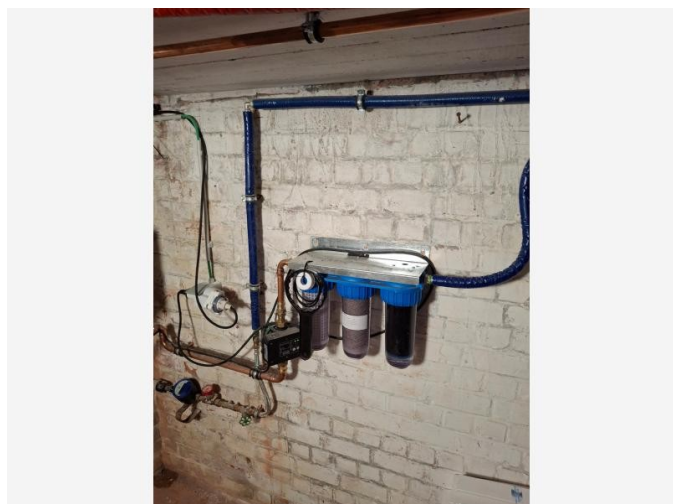
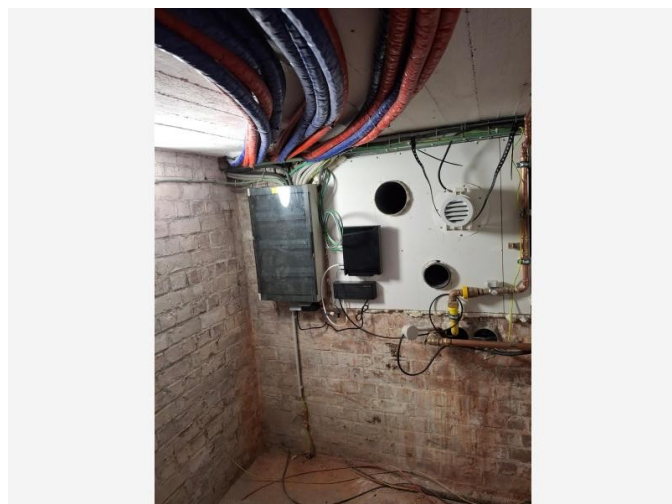
| Beschrijving | Notitie | Terug te vinden op plannen |
|---|---|---|
| Fiche 8: Leidingisolatie | Er is geen asbestverdachte leidingisolatie aanwezig in het inspectiegebied. | - |

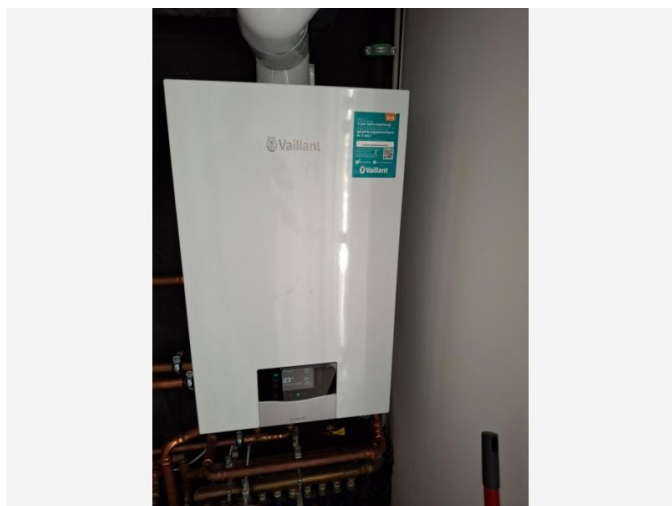
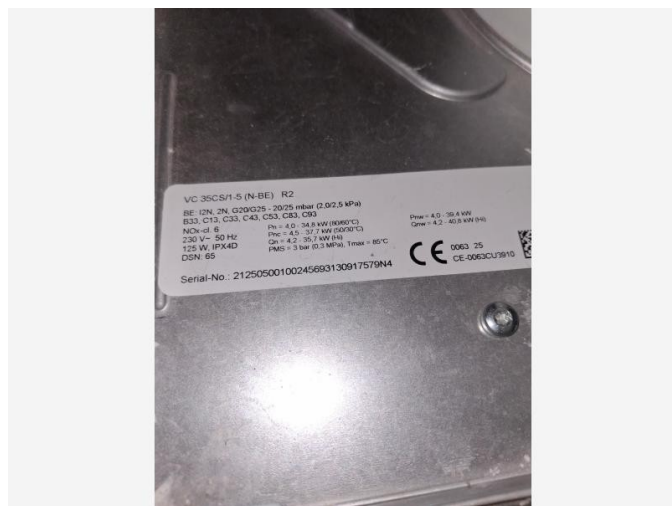
| Beschrijving | Notitie | Terug te vinden op plannen |
|---|---|---|
| Fiche 9: Materialen aan de stookketel | Op de inspectielocatie werd stookketel vastgesteld van 2025. De interne onderdelen zijn niet meer asbestverdacht. | - |

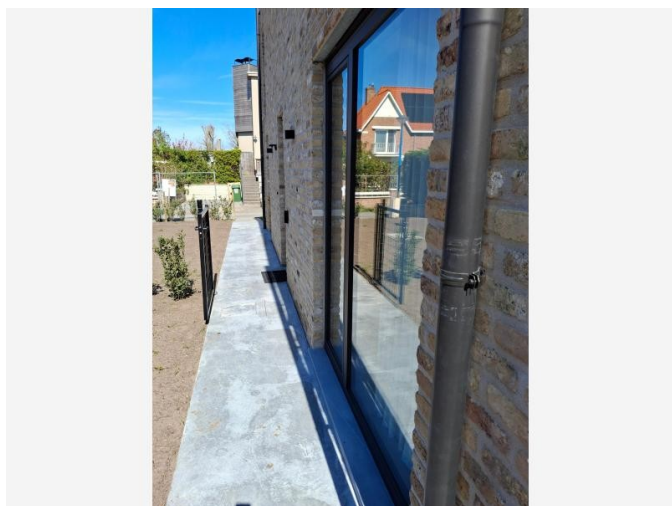
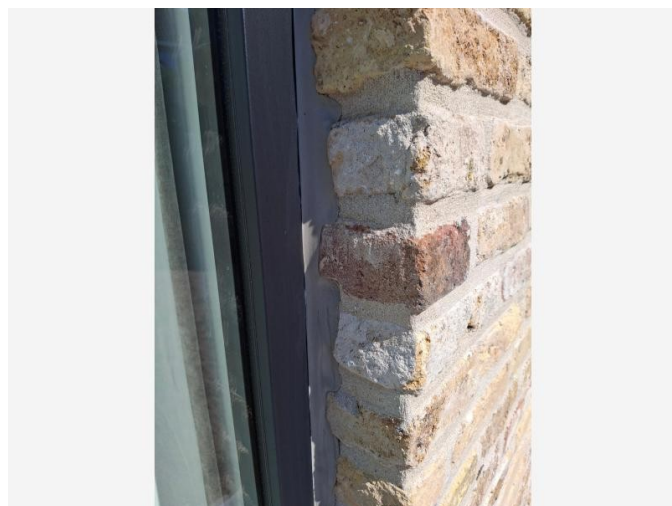
| Beschrijving | Notitie | Terug te vinden op plannen |
|---|---|---|
| Fiche 10: Afdichtingsmateriaal aan het schrijnwerk - Silicone | Het afdichtingsmateriaal aan het schrijnwerk betreft een silicone afdichting en is niet asbestverdacht. | - |
