Asbestinventarisatetest

Emiel Coppietersstraat 53/0402, 8620 Nieuwpoort

Attestnummer : 20260615-000338.000

Uitgegeven op : 15.06.2026

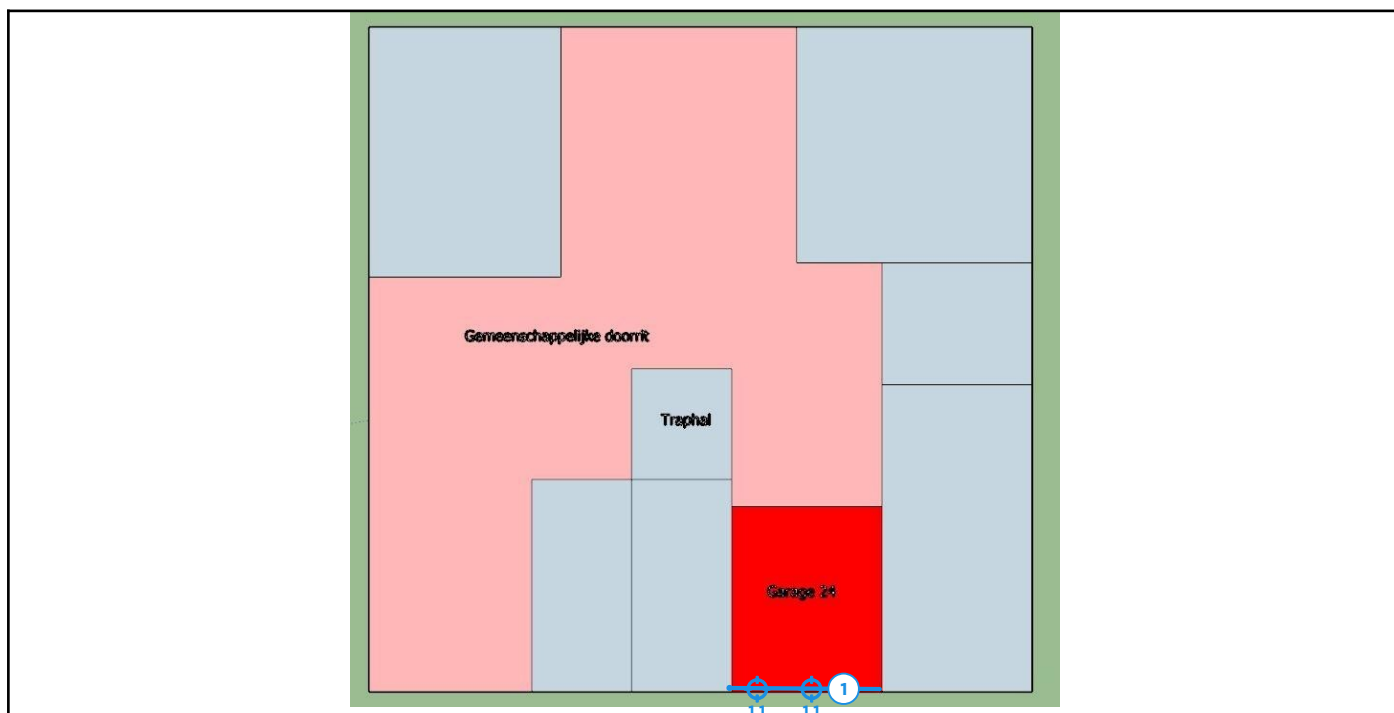
Plan 1.1: Inplanting garage

Beschrijving	Type	Actie
1. Cementering garage	Geen asbest	-
1.1 Code: 12296-2	Mengmonster	-

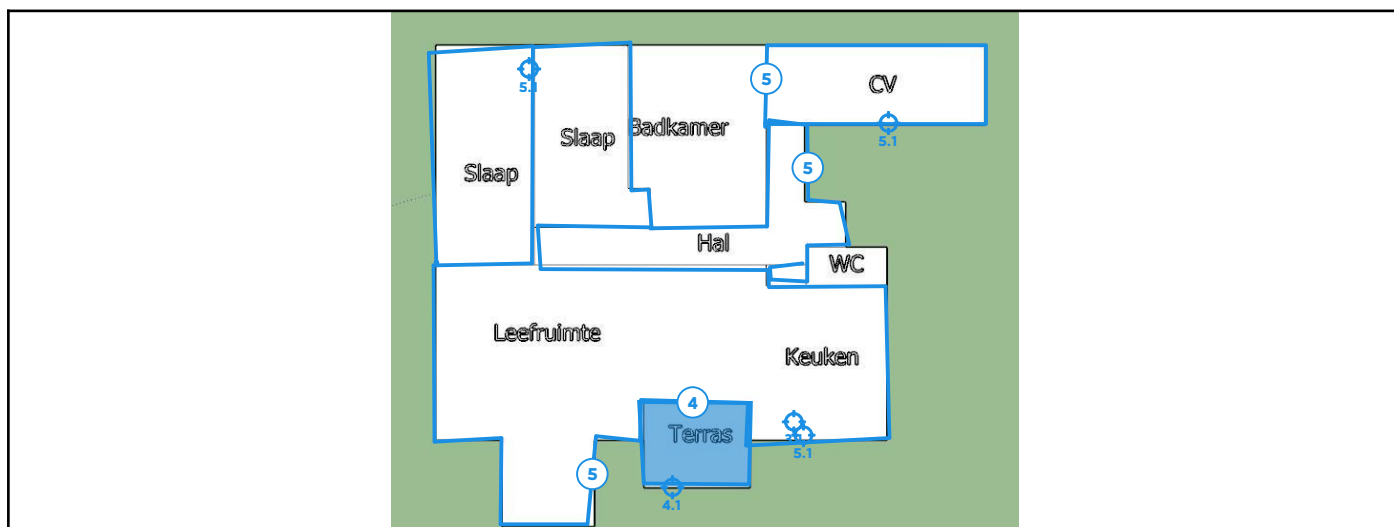
Plan 1.2: +0

Beschrijving	Type	Actie
3. Anti dreunlaag spoelbak keuken	Geen asbest	-
3.1 Code: 12296-1	Puntmonster	-
4. Roofing terras	Geen asbest	-
4.1 Code: 12296-3	Puntmonster	-
5. Pleisterwerk muren	Geen asbest	-
5.1 Code: 12296-4	Mengmonster	-

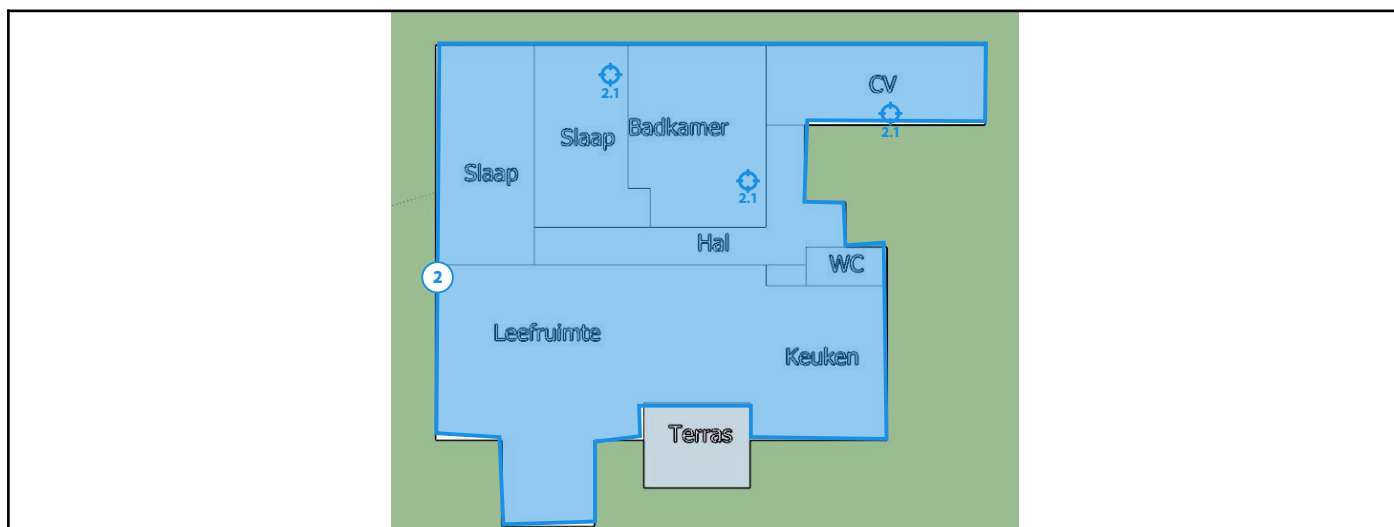
Plan 1.3: +0

Beschrijving	Type	Actie
2. Pleisterwerk plafond	Geen asbest	-
2.1 Code: 12296-5	Mengmonster	-

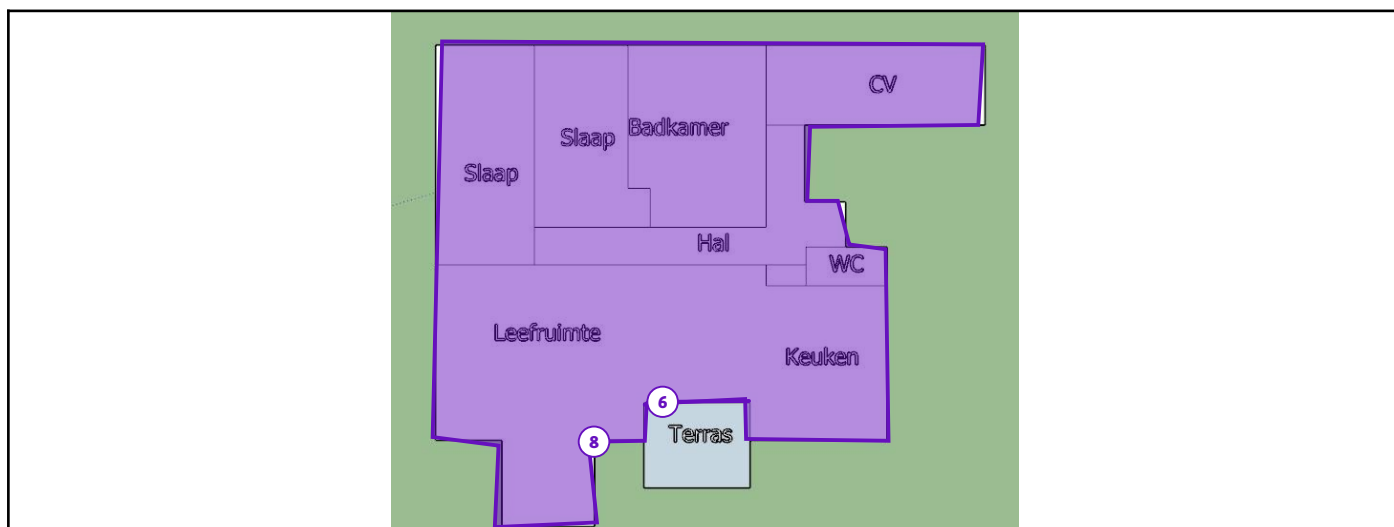
Plan 1.4: +0

Beschrijving	Type	Actie
6. Afdichtingsmateriaal (Mastiek, kit, ...) aan schrijnwerk.	Overige ruimte of materiaal	-
8. Materialen onder de dakbedekking	Overige ruimte of materiaal	-

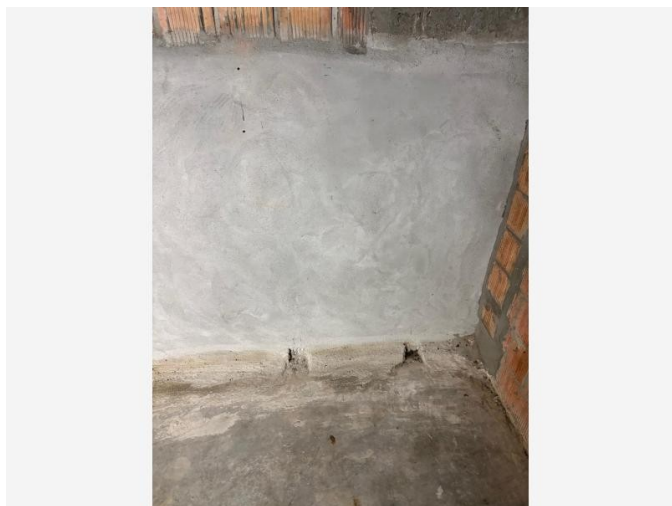
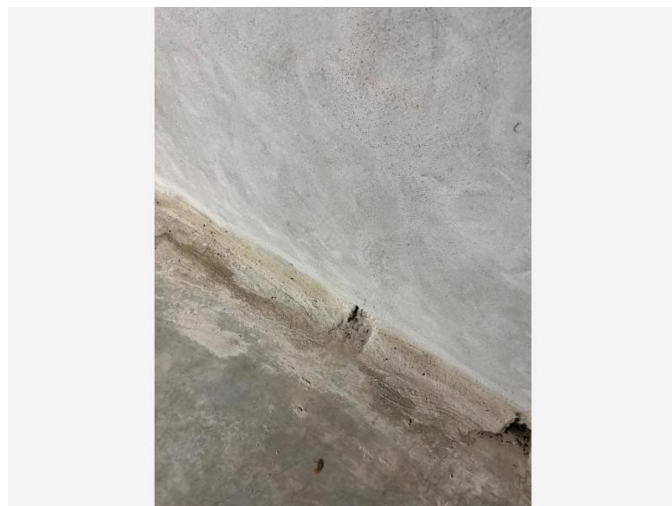
Fiche 1: Cementering garage

Geen asbest

Conclusie

#	Type	Referentie	Resultaat
1.1	Mengmonster	12296-2	Geen asbest

Beschrijving	Cementering garage
Omgeving	Binnen
Primaire drager	Binnenwand
Bindmiddel van materiaal	Cement
Gebondenheid op basis van bindmiddel	Hecht
Hoeveelheid (gewicht - aantal)	• 174,00 kg - 1 stuk
Totaal gewicht	174,00 kg
Identificatiemethode	Een monstername door de asbestdeskundige met laboanalyse door een asbestlabo.
Destructieve handeling voor identificatie	Nee

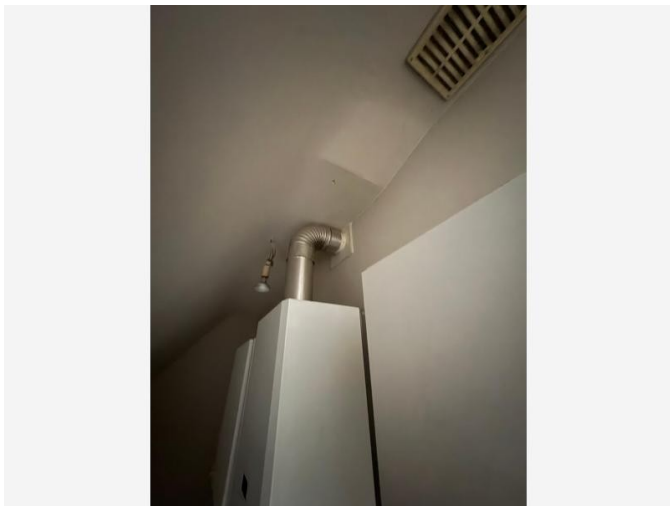
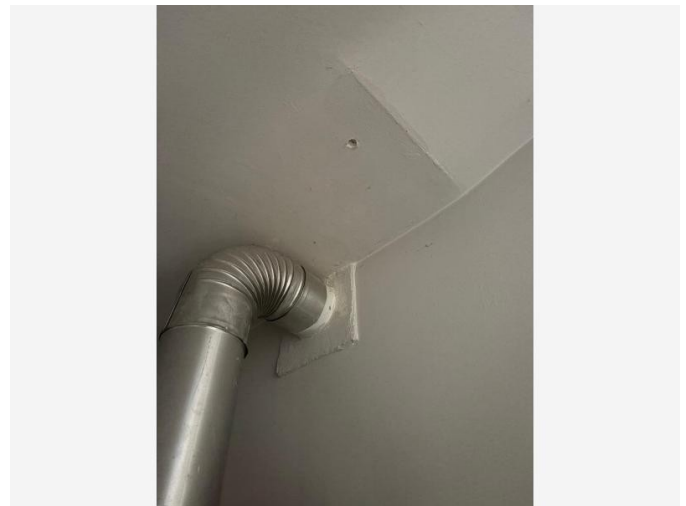
Conclusie

Geen asbest

#	Type	Referentie	Resultaat
2.1	Mengmonster	12296-5	Geen asbest

Beschrijving	Pleisterwerk plafond
Omgeving	Binnen
Primaire drager	Plafond
Bindmiddel van materiaal	Gips - kalk
Gebondenheid op basis van bindmiddel	Niet-hechtgebonden
Hoeveelheid (oppervlakte - dikte - aantal)	• 96,94 m ² - 1,00 cm - 1 stuk
Totaal volume	0,969 m ³
Identificatiemethode	Een monstername door de asbestdeskundige met laboanalyse door een asbestlabo.
Destructieve handeling voor identificatie	Nee

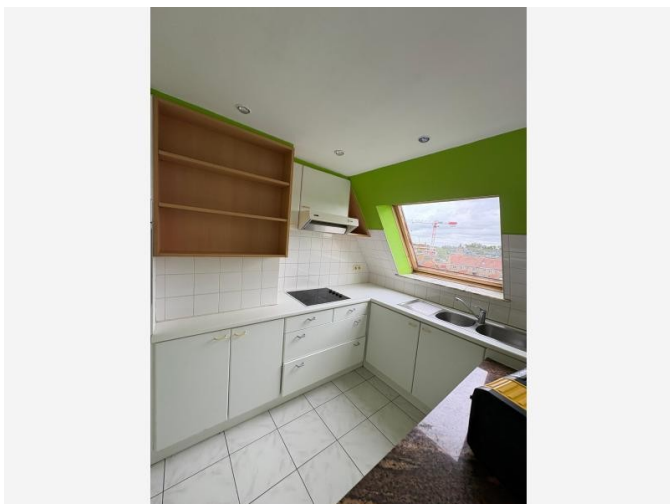
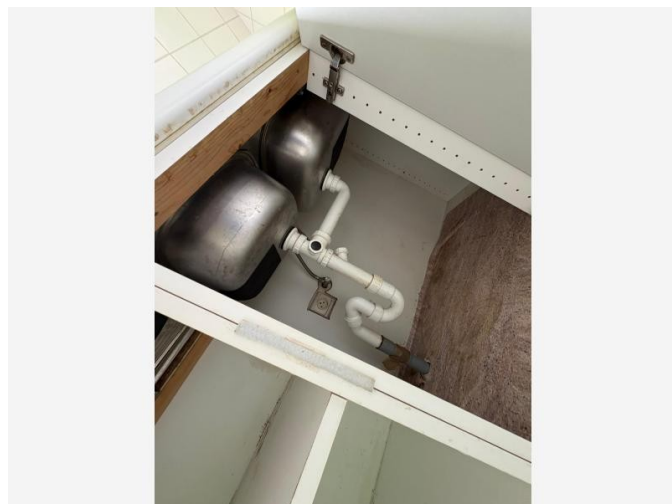
Fiche 3: Anti dreunlaag spoelbak keuken

Geen asbest

Conclusie

#	Type	Referentie	Resultaat
3.1	Puntmonster	12296-1	Geen asbest

Beschrijving	Anti dreunlaag spoelbak keuken
Omgeving	Binnen
Primaire drager	Sanitaire infrastructuur en uitrusting (toe- en afvoer)
Bindmiddel van materiaal	Bitumen (roofing, teer, asfalt)
Gebondenheid op basis van bindmiddel	Hecht
Hoeveelheid (gewicht - aantal)	<ul style="list-style-type: none">• 0,40 kg - 1 stuk
Totaal gewicht	0,40 kg
Identificatiemethode	Een monstername door de asbestdeskundige met laboanalyse door een asbestlabo.
Destructieve handeling voor identificatie	Nee

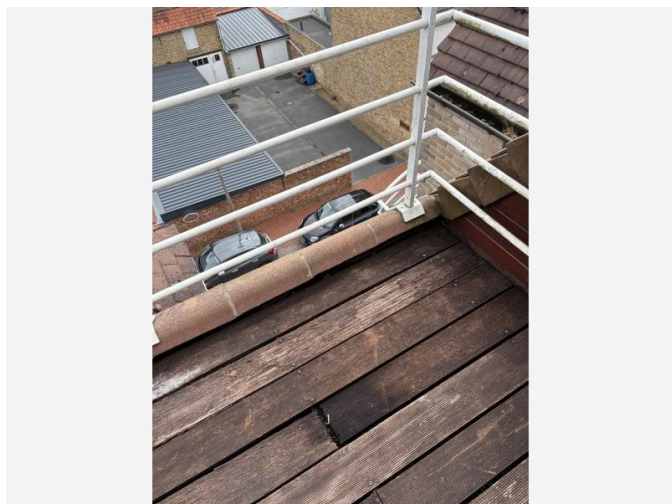
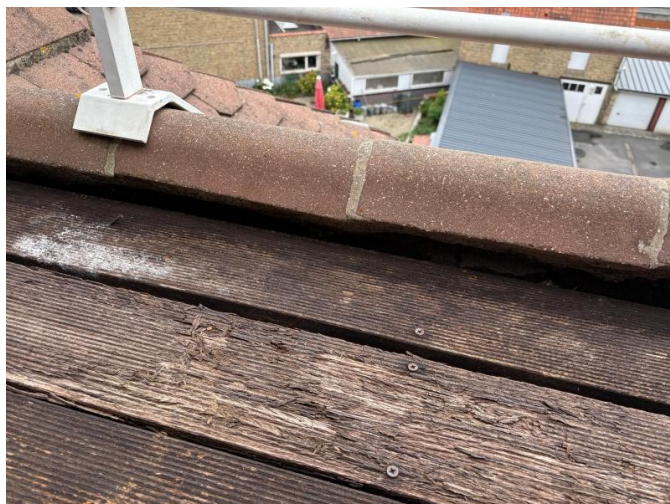
Fiche 4: Roofing terras

Geen asbest

Conclusie

#	Type	Referentie	Resultaat
4.1	Puntmonster	12296-3	Geen asbest

Beschrijving	Roofing terras
Omgeving	Buiten
Primaire drager	Plat dak
Bindmiddel van materiaal	Bitumen (roofing, teer, asfalt)
Gebondenheid op basis van bindmiddel	Hecht
Hoeveelheid (oppervlakte - aantal)	• 4,85 m ² - 1 stuk
Totale oppervlakte	4,85 m ²
Identificatiemethode	Een monstername door de asbestdeskundige met laboanalyse door een asbestlabo.
Destructieve handeling voor identificatie	Nee

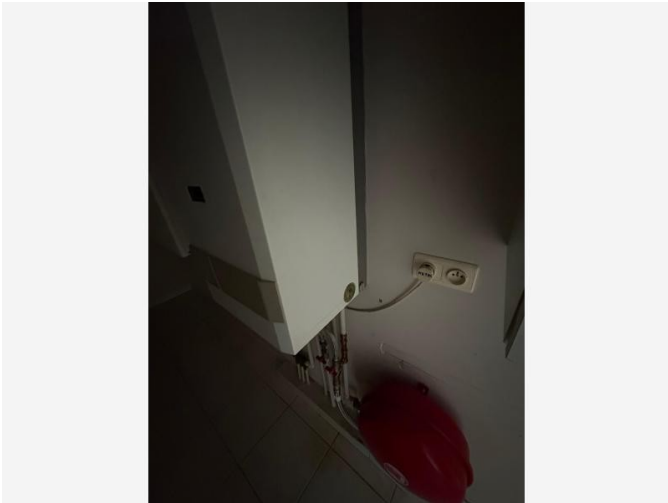
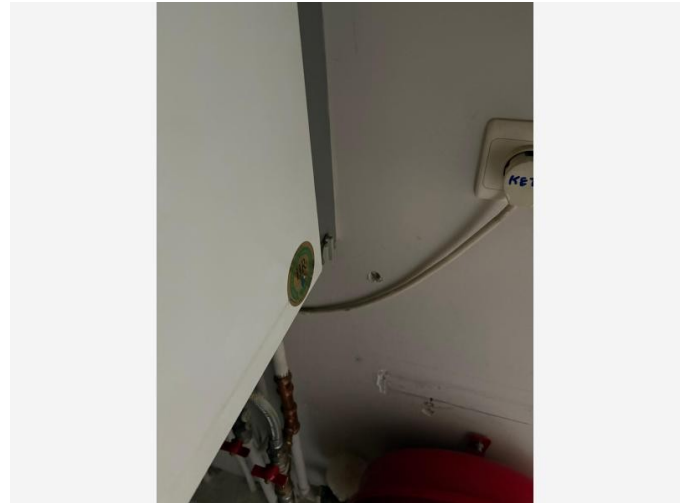
Conclusie

Geen asbest

#	Type	Referentie	Resultaat
5.1	Mengmonster	12296-4	Geen asbest

Beschrijving	Pleisterwerk muren
Omgeving	Binnen
Primaire drager	Binnenwand
Bindmiddel van materiaal	Gips - kalk
Gebondenheid op basis van bindmiddel	Niet-hechtgebonden
Hoeveelheid (oppervlakte - dikte - aantal)	• 274,00 m ² - 0,50 cm - 1 stuk
Totaal volume	1,37 m ³
Identificatiemethode	Een monstername door de asbestdeskundige met laboanalyse door een asbestlabo.
Destructieve handeling voor identificatie	Nee

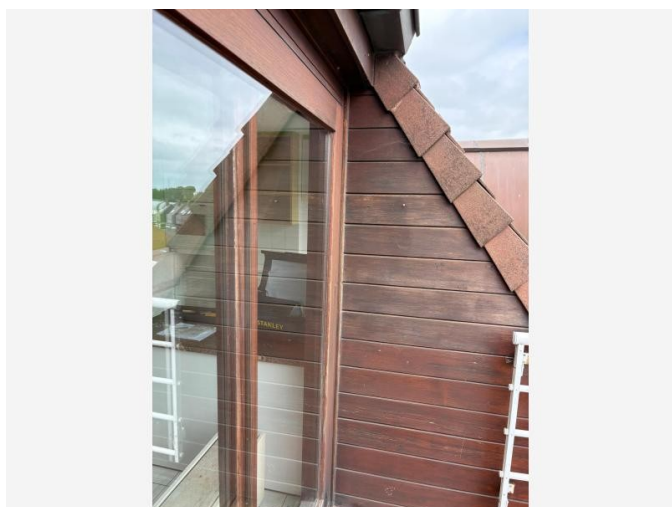
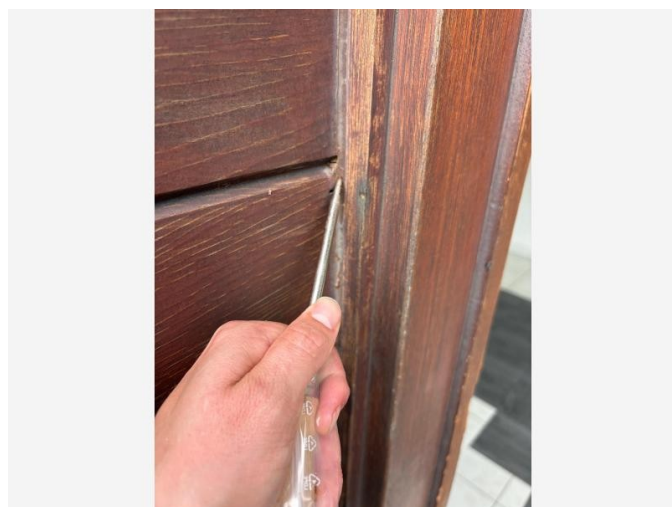
Beschrijving	Notitie	Terug te vinden op plannen
Fiche 6: Afdichtingsmateriaal (Mastiek, kit, ...) aan schrijnwerk.	De dichting in en rond de ramen zijn voorzien van siliconen.	Plan 1.4: +0

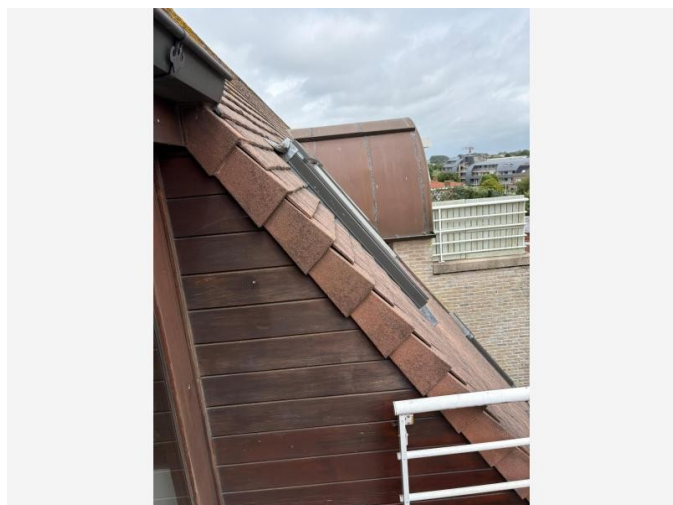
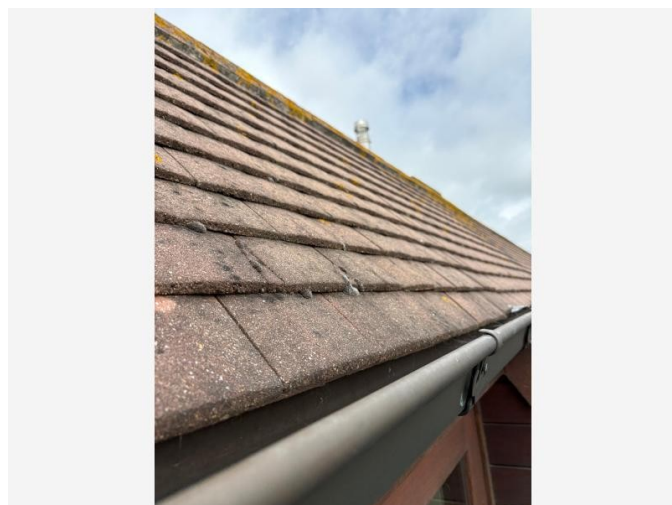
Beschrijving	Notitie	Terug te vinden op plannen
Fiche 7: Materialen van rookgaskanalen	-	-
Fiche 8: Materialen onder de dakbedekking	Het dak is voorzien van een dubbele laag leien, we kunnen deze niet optillen, opgelet. Er kan een asbesthoudend onderdak aanwezig zijn.	Plan 1.4: +0
Fiche 9: Materialen aan de stookketel	-	-
