Asbestinventarisatetest

Tulpstraat 4/302, 2060 Antwerpen

Attestnummer : 20260227-000373.000

Asbestveilig (maar niet asbestvrij)

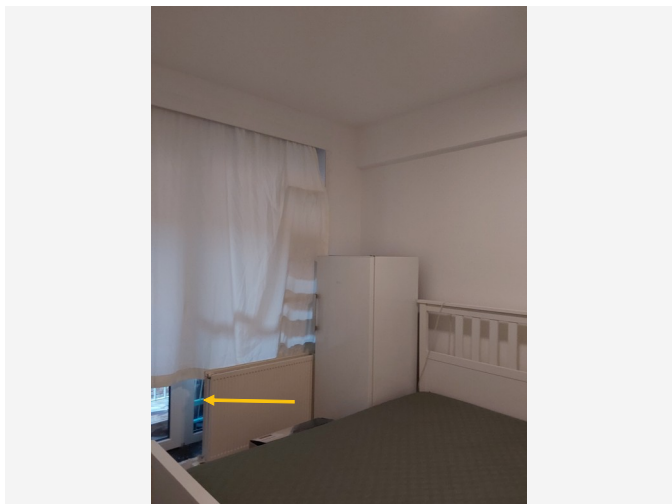
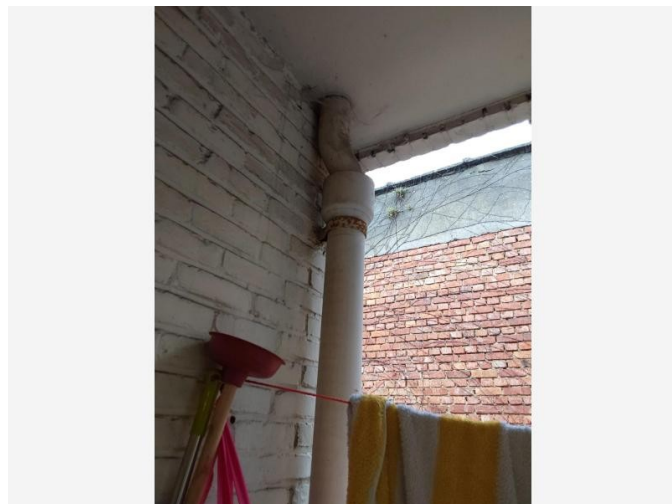
Het asbestmateriaal valt onder de mijlpaal van 2040.

Eindbeoordeling materiaalrisico	Zeer laag materiaalrisico en/of zeer lage kans op vezelvrijgave
---------------------------------	---

Gebondenheid	Categorie 1: hechtgebonden in oorsprong
Asbestsoort (vezeltype)	Crocidoliet aanwezig
Asbestconcentratie	Laag (< 50%)
Afschermingsgraad van het gehele materiaal	Stootvaste afscherming of omkasting
Toestand van het materiaal	Licht beschadigd, licht verweerd. Intact calciumsilicaatmateriaal of categorie III 'gebondenheid'

Beschrijving	afvoeren
Omgeving	Grenst aan binnen- en buitenlucht
Primaire drager	Sanitaire infrastructuur en uitrusting (toe- en afvoer)
Asbestmateriaal	Buis, koker, leiding, pijp, doorvoer
Bindmiddel van asbestmateriaal	Cement
Gebondenheid op basis van bindmiddel	Hecht
Hoeveelheid (lengte - omtrek - dikte - aantal)	<ul style="list-style-type: none"> • 2,40 m - 40,00 cm - 0,30 cm - 3 stuks
Totaal volume	0,009 m ³
Eenvoudig bereikbaar	<p>Nee</p> <ul style="list-style-type: none"> • Het asbestmateriaal is bedekt (uitgezonderd laag verf, coating, behang, kunststof, textiel) en het wegnemen van het bedekkende materiaal kan niet zonder het bedekkende materiaal te beschadigen.
Bevestigingswijze	<ul style="list-style-type: none"> • Verlijmd, ingegoten, versmeerd
Identificatiemethode	<p>De asbestdeskundige beoordeelt het materiaal als asbestverdacht en dus asbesthoudend, en dit zonder monstername.</p> <p>Motivatie: De monstername brengt andere schade aan dan schade die inherent is aan de monstername.</p>

- Zorg voor een veilig beheer. Vermijd het beschadigen van het asbestmateriaal. Controleer de toestand jaarlijks op wijzigingen.
- Voer bijkomende staalname(s) uit.

- Eenvoudige handelingen: mag via doe-het-zelf of door werknemer(s) met opleidingsattest eenvoudige handelingen
Een doe het zelve mag hechtgebonden buitentoepassingen verwijderen zonder beschadigen of vergruizen. Binnen alléén als ze intact zijn en geen vezels zichtbaar.
Beschadigd of verweerd asbest mag enkel ook door doe-het-zelf verwijderd worden indien er niemand anders in de buurt is.
Gezien de ouderdom en verwerking het asbestmateriaal doet men toch best bij verwijdering beroep op werknemers met een opleidingsattest. Zij hebben ervaring en de juiste materialen om dit veilig te laten verlopen. Het zijn grondwerken en de buizen breken bij verkeerd heffen.

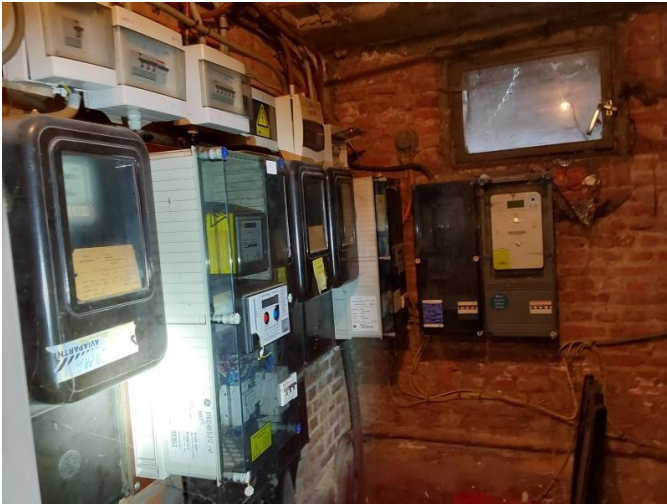
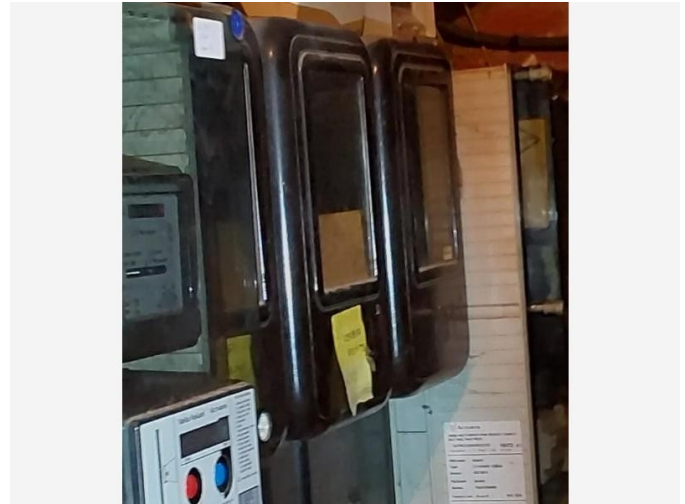
Het asbestmateriaal valt onder de mijlpaal van 2040.

Deze teller is wellicht eigendom van Fluvius. Gelieve deze niet te verwijderen noch te beschadigen. Informeer U bij Fluvius.

Eindbeoordeling materiaalrisico	Laag materiaalrisico en/of verlaagde kans op vezelvrijgave
Opmerking	Geen krassen in maken

Gebondenheid	Categorie 1: hechtgebonden in oorsprong
Asbestsoort (vezeltype)	Crocidoliet aanwezig
Asbestconcentratie	Laag (< 50%)
Afschermingsgraad van het gehele materiaal	Geheel of deels (ook) vrij aan de binnenlucht
Toestand van het materiaal	Onbeschadigd, niet verweerd

Beschrijving	bakeliet teller
Omgeving	Binnen
Primaire drager	Communicatie en elektrische infrastructuur en uitrusting
Asbestmateriaal	Plaat, paneel, tablet - Type Bakeliet
Bindmiddel van asbestmateriaal	Kunststof of -hars
Gebondenheid op basis van bindmiddel	Hecht
Hoeveelheid (oppervlakte - dikte - aantal)	<ul style="list-style-type: none"> • 0,20 m² - 0,30 cm - 1 stuk
Totaal volume	< 0,001 m ³
Eenvoudig bereikbaar	Ja
Bevestigingswijze	<ul style="list-style-type: none"> • Geschroefd
Identificatiemethode	<p>De asbestdeskundige beoordeelt het materiaal als asbestverdacht en dus asbesthoudend, en dit zonder monstername.</p> <p>Motivatie: De monstername brengt andere schade aan dan schade die inherent is aan de monstername.</p>
Destructieve handeling voor identificatie	Nee
Opmerking	<p>Ter verduidelijking bakeliet hier is asbestverdacht het is niet zeker dat er asbest in zit . Deze teller is wellicht eigendom van Fluvius. Gelieve deze niet te verwijderen noch te beschadigen. Informeer U bij Fluvius. Deze oppervlakte is een bereedeneerde schatting , Er worden geen rechten verleend aan deze oppervlakten.</p>

- Zorg voor een veilig beheer. Vermijd het beschadigen van het asbestmateriaal. Controleer de toestand jaarlijks op wijzigingen.

Gezien het asbestmateriaal waarschijnlijk van fluvius is mag U dit niet zelf doen.

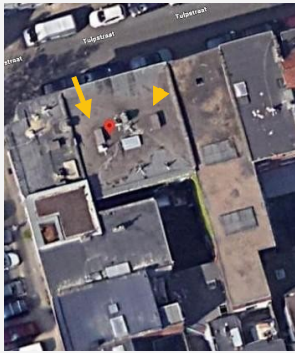
Situeringfoto

Tijdelijke beperking

Reden: Het te onderzoeken materiaal situeert zich hoger dan 3,50 m te rekenen vanaf een veilige ondergrond

Uitleg van de asbestdeskundige: de bovenzijde en binnenzijde van de schouw langs buiten bekeken zijn waarneembaar maar door hoogte niet inspecteerbaar of vaststelbaar.

(Asbest)materiaal	Rookgaskanaal
Karakterisatie	Asbest (verdacht)
Primaire drager	HVAC infrastructuur en uitrusting

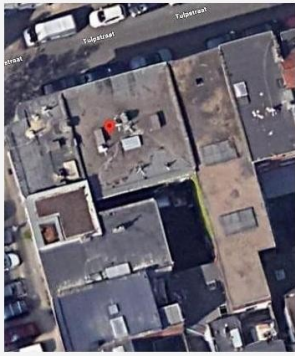
Situeringfoto

Tijdelijke beperking

Reden: Het te onderzoeken materiaal situeert zich hoger dan 3,50 m te rekenen vanaf een veilige ondergrond

Uitleg van de asbestdeskundige: Dak gemeenschappelijke delen

Niet bereikbaar met gewone ladder

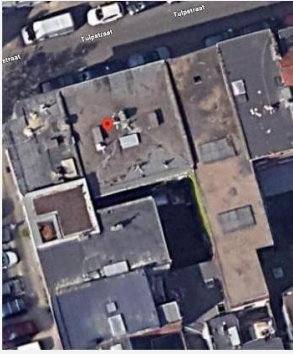
Situeringfoto

Tijdelijke beperking

Reden: Het te onderzoeken materiaal situeert zich hoger dan 3,50 m te rekenen vanaf een veilige ondergrond

Uitleg van de asbestdeskundige: Dak gemeenschappelijke delen

Niet bereikbaar met gewone ladder

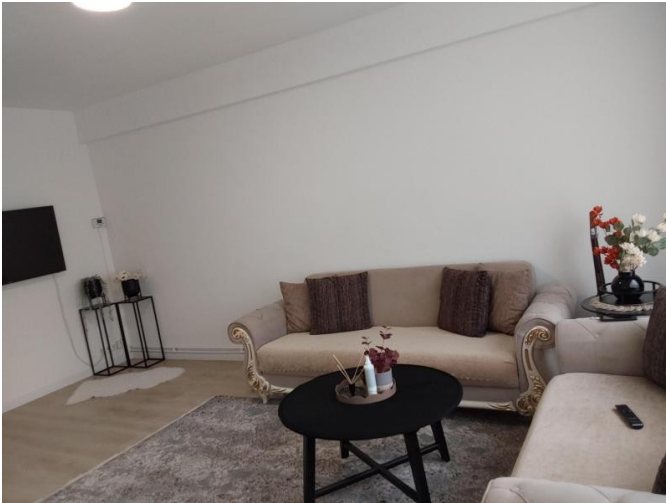
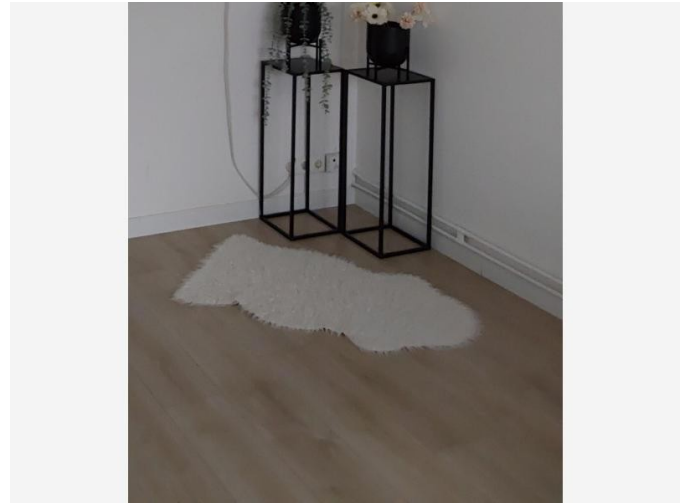
Informatie over een materiaal dat de asbestdeskundige niet kan waarnemen of vaststellen

PVC/HOUT/gyproc bevat geen asbest.

De deskundige kan geen uitspraak doen over onderliggende materialen .

Daarbij kan een aanvullend destructief onderzoek uitsluitel bieden .

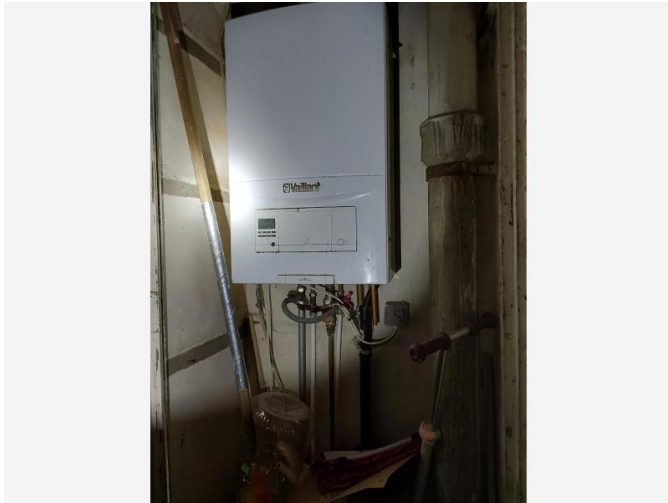
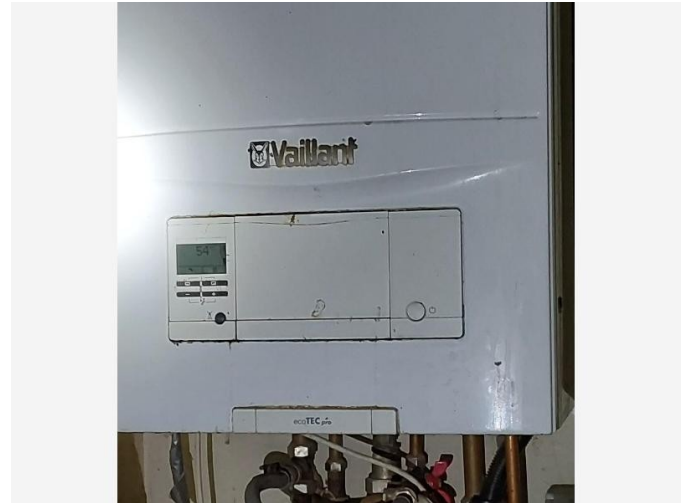
Informatie over een materiaal dat de asbestdeskundige niet kan waarnemen of vaststellen

Ketels van vóór 2001 kunnen asbestdichtingen bevatten.

Gelieve deze zelf niet te demonteren.

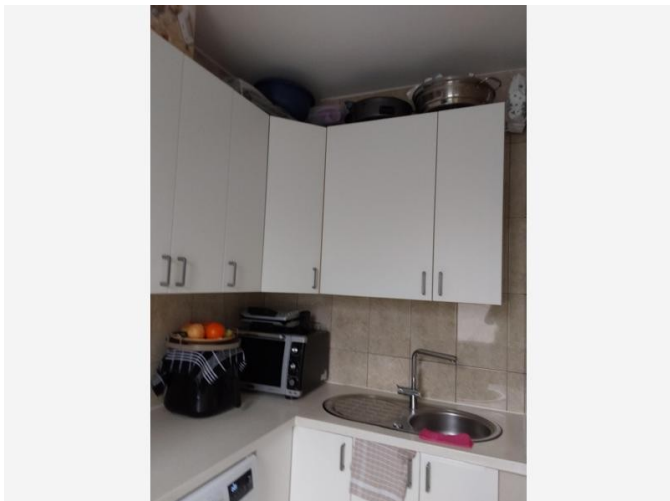
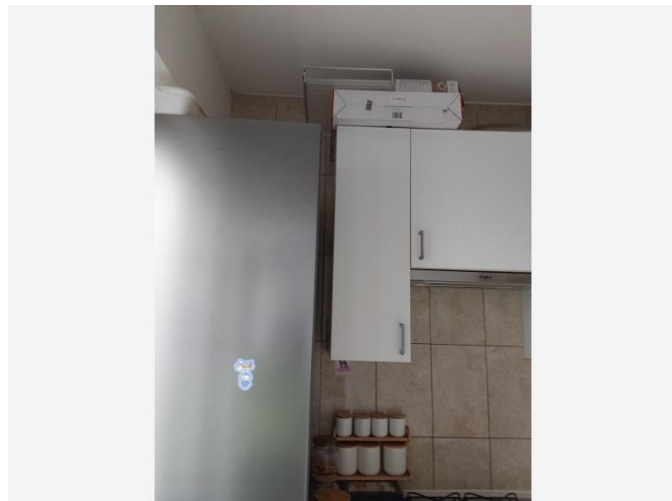
Fiche 8: tegellijm niet te bemonsteren zonder destructief onderzoek

Informatie over een materiaal dat de asbestdeskundige niet kan waarnemen of vaststellen

Geen vrije te bemonsteren lijm gespot. Tegellijm kan asbesthoudend zijn. Een destructief onderzoek kan uitsluitel brengen.

Basis voor advies	De asbestdeskundige beoordeelt het materiaal als asbesthoudend op basis van een beoordeling met het blote oog.
--------------------------	--

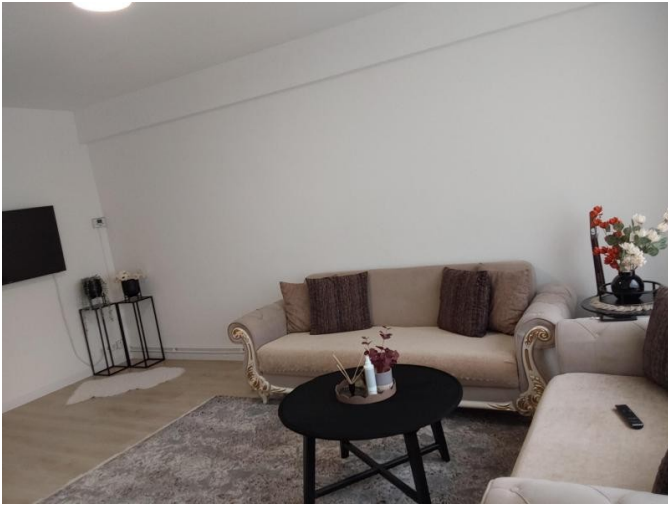
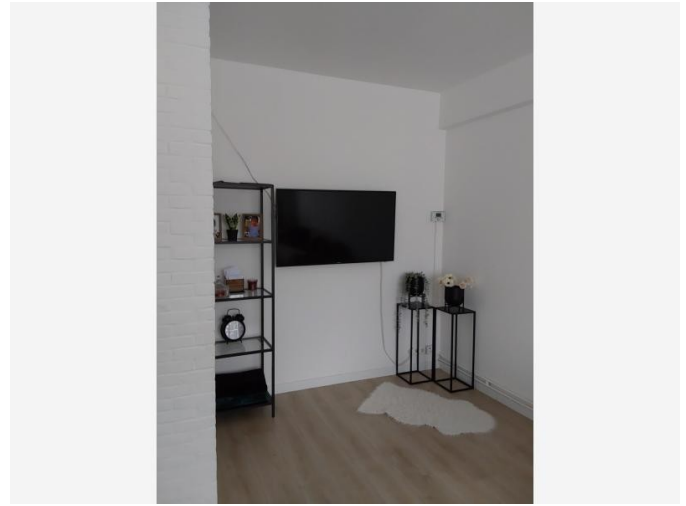
Fiche 9: bepleistering op de muren

Geen asbest

Beschrijving	beploistering op de muren
Omgeving	Binnen
Primaire drager	Binnenwand
Bindmiddel van materiaal	Gips - kalk
Gebondenheid op basis van bindmiddel	Niet-hechtgebonden
Hoeveelheid (oppervlakte - dikte - aantal)	• 180,00 m ² - 1,00 cm - 1 stuk
Totaal volume	1,80 m ³
Identificatiemethode	De asbestdeskundige gebruikt een bestaande laboanalyse als bewijsdocument met bevestiging door vaststelling en expertise.
Destructieve handeling voor identificatie	Nee
Opmerking	Deze oppervlakte is een berekende schatting . Er worden geen rechten verleend aan deze oppervlakten. De dikte is een schatting die voorkomt uit de monsterplaatsen en is daarom niet altijd representatief. staalname in extrapolatie met 002

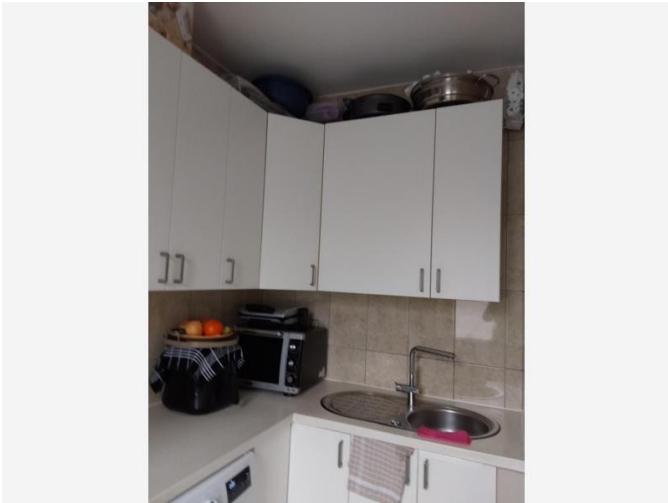
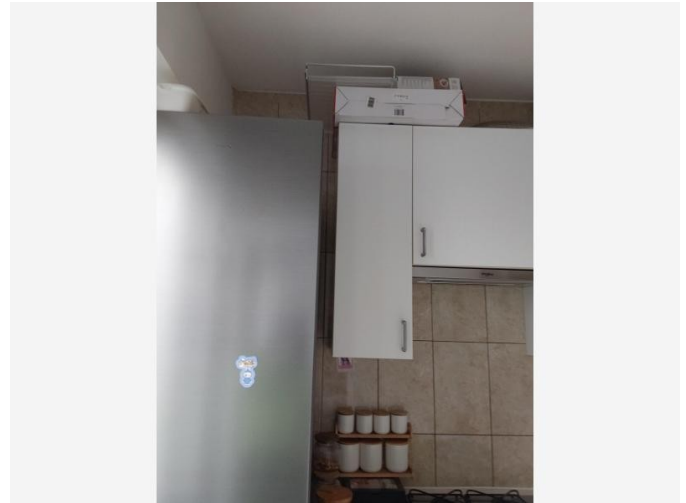
Geen asbest

Beschrijving	beploistering op de plafonds
Omgeving	Binnen
Primaire drager	Plafond
Bindmiddel van materiaal	Gips - kalk
Gebondenheid op basis van bindmiddel	Niet-hechtgebonden
Hoeveelheid (oppervlakte - dikte - aantal)	• 154,00 m ² - 1,00 cm - 1 stuk
Totaal volume	1,54 m ³
Identificatiemethode	De asbestdeskundige gebruikt een bestaande laboanalyse als bewijsdocument met bevestiging door vaststelling en expertise.
Destructieve handeling voor identificatie	Nee
Opmerking	Deze oppervlakte is een bereedeneerde schatting . Er worden geen rechten verleend aan deze oppervlakten. De dikte is een schatting die voorkomt uit de monsterplaatsen en is daarom niet altijd representatief. staalname in extrapolatie met 002
