Asbestinventarisatetest

Pollareveld 68, 1861 Meise

Attestnummer : 20260612-000227.000

Asbestveilig (maar niet asbestvrij)

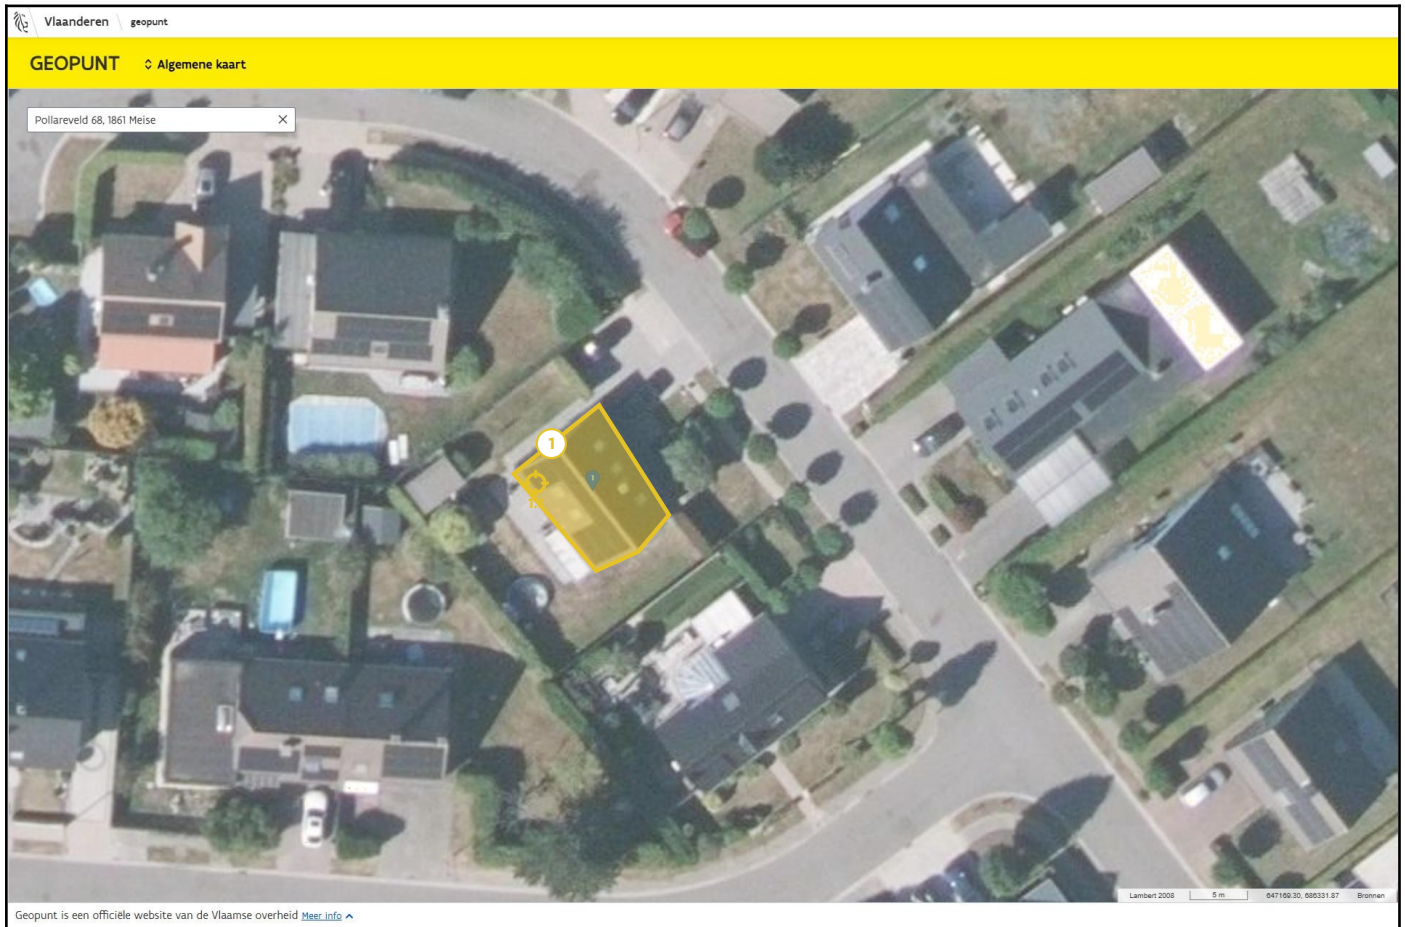
Plan 1.1: Luchtfoto 2025

Beschrijving	Type	Actie
1. Onderdak type Menuiserite	Asbestmateriaal	Zorgvuldig beheren
1.1 Code: PO1	Puntmonster	-

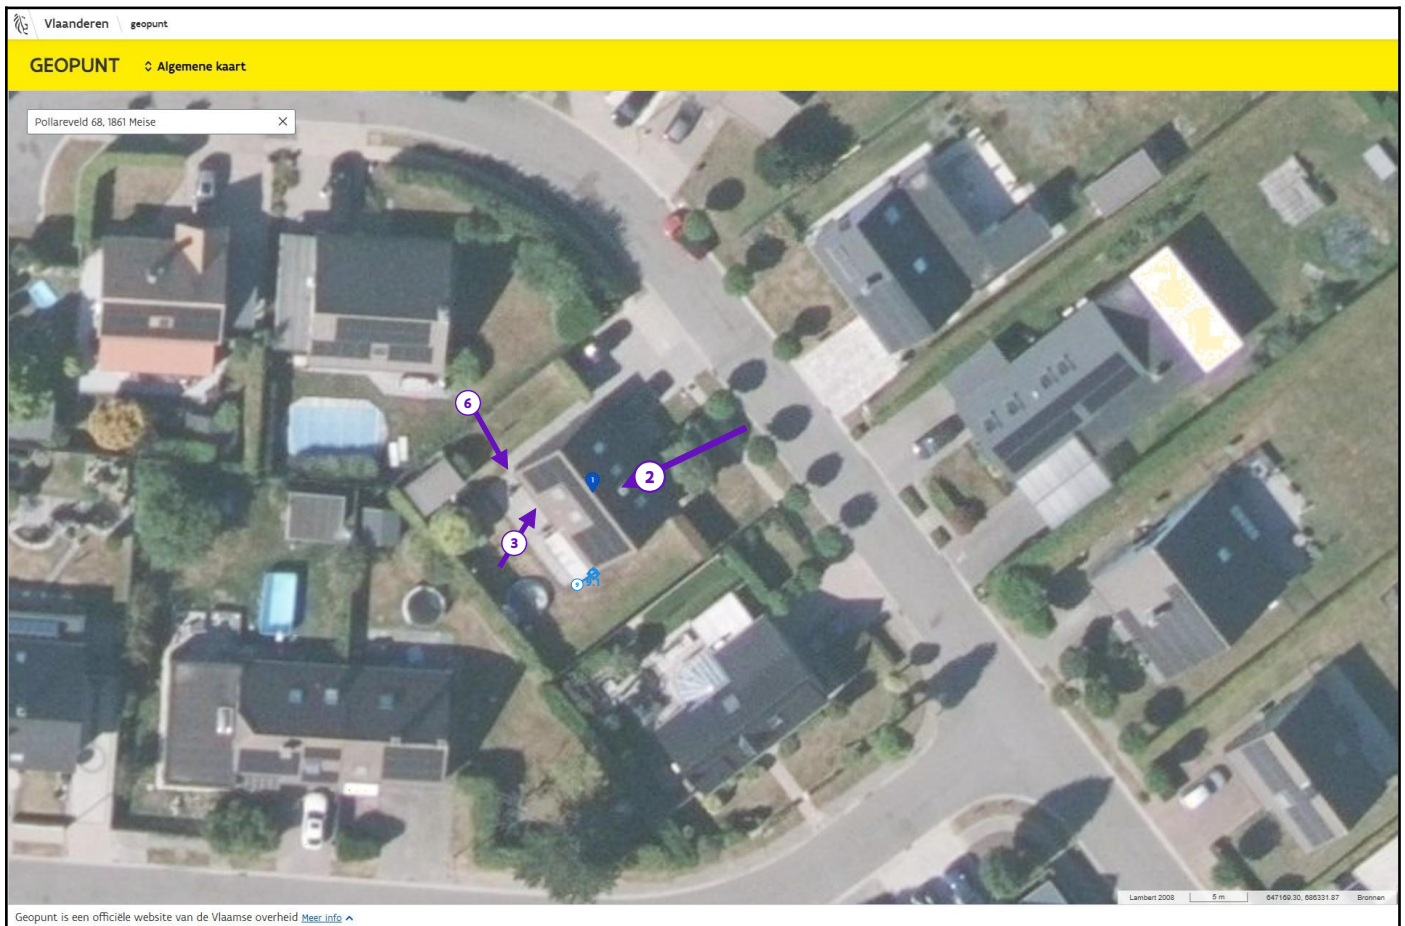
Plan 1.2: Luchtfoto 2025

Beschrijving	Type	Actie
2. Schouw - Beperkingsfiche	Beperking	-
3. Putdeksels niet mogelijk om op te heffen	Beperking	-
6. PVC rioleringsbuizen	Advies	-
9. Deksteen	Geen asbest	-
9.1 Code: PO3	Puntmonster	-

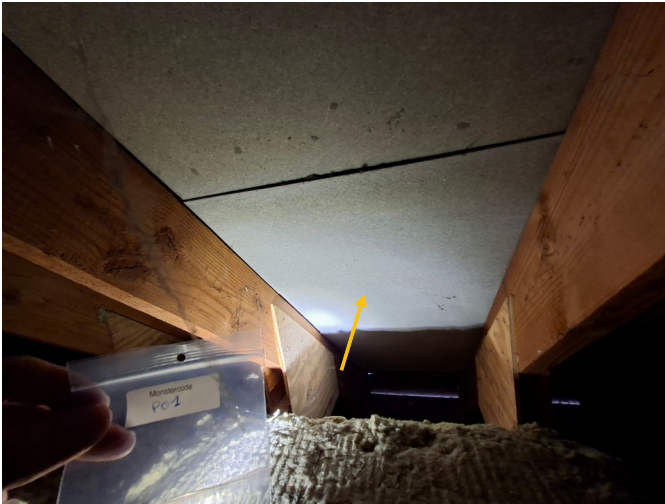
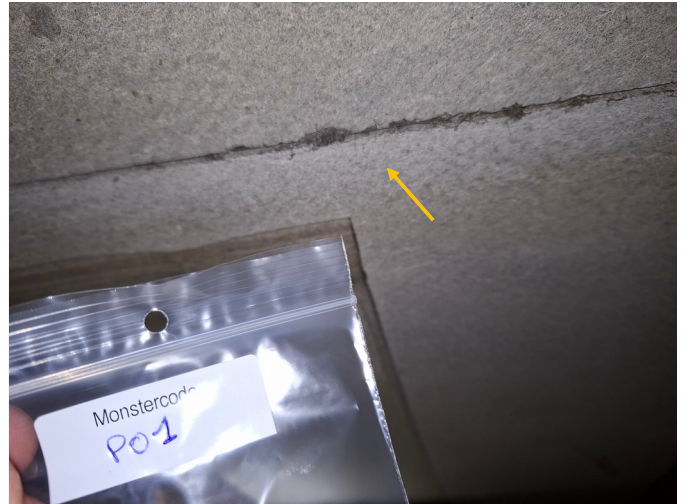
Het asbestmateriaal valt onder de mijlpaal van 2040.

Eindbeoordeling materiaalisico	Zeer laag materiaalisico en/of zeer lage kans op vezelvrijgave
--------------------------------	--

#	Type	Referentie	Resultaat
1.1	Puntmonster	PO1	Chrysotiel

Beschrijving	Onderdak type Menuiserite
Omgeving	Grenst aan binnen- en buitenlucht
Primaire drager	Schuin dak
Asbestmateriaal	Plaat, paneel, tablet - Type Menuiserite
Bindmiddel van asbestmateriaal	Cement
Gebondenheid op basis van bindmiddel	Hecht
Hoeveelheid (oppervlakte - dikte - aantal)	<ul style="list-style-type: none">• 140,00 m² - 0,40 cm - 1 stuk
Totaal volume	0,56 m ³
Eenvoudig bereikbaar	Nee <ul style="list-style-type: none">• Het asbestmateriaal is bedekt (uitgezonderd laag verf, coating, behang, kunststof, textiel) en het wegnemen van het bedekkende materiaal kan niet zonder het bedekkende materiaal te beschadigen.
Bevestigingswijze	<ul style="list-style-type: none">• Geklemd• Genageld, geniet
Identificatiemethode	Een monstername door de asbestdeskundige met laboanalyse door een asbestlabo.
Destructieve handeling voor identificatie	Nee
Opmerking	De hoeveelheid is een schatting en kan afwijken van de werkelijke toestand.

- Zorg voor een veilig beheer en verwijder dit asbestmateriaal wanneer het bij werken eenvoudig bereikbaar wordt. Controleer de toestand jaarlijks op wijzigingen.

- Eenvoudige handelingen: mag via doe-het-zelf of door werknemer(s) met opleidingsattest eenvoudige handelingen
Deze toepassing kan door een aannemer die over een opleidingsattest eenvoudige handelingen beschikt of door een particulier (doe-het-zelf), verwijderd worden indien er geen verhoogd risico op vrijgave van asbestvezels (max. concentratie 0,01 vezels/cm³ - CODEX Art. VI.3-54) ontstaat en de toepassing voorafgaand wordt gefixeerd/bevochtigd; de individuele elementen zonder machinale werktuigen en zonder breken of gooien een voor een losgemaakt worden; en ten slotte in gesloten verpakking weggevoerd worden naar een erkend afvalpunt (recyclagepark).

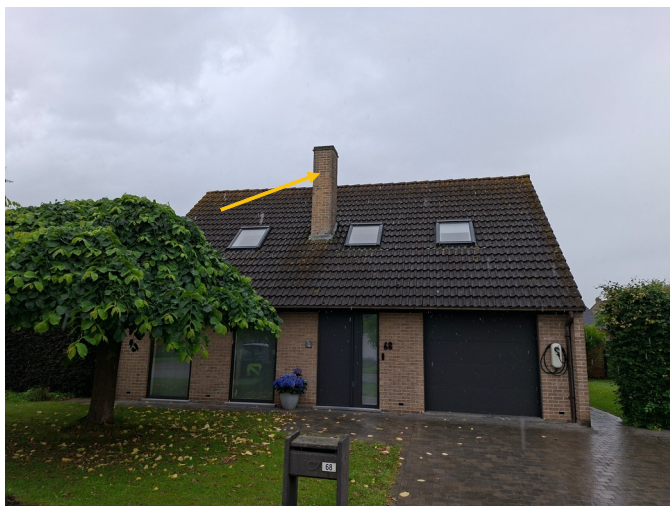
Tijdelijke beperking

Reden: Het te onderzoeken materiaal situeert zich hoger dan 3,50 m te rekenen vanaf een veilige ondergrond

Uitleg van de asbestdeskundige: De binnenzijde van de schouw kan niet geïnspecteerd worden, aangezien deze zich hoger dan 3,5m te rekenen vanaf een veilige ondergrond bevindt.

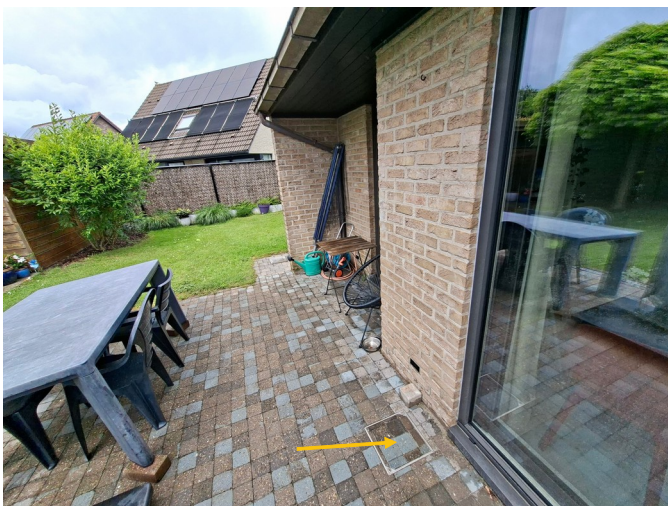
Tijdelijke beperking

Reden: Putdeksels(s) niet mogelijk om op te heffen

Uitleg van de asbestdeskundige: putdeksel(s) konden niet geopend worden, omwille van:

- Dichtgeslibd
- Te zwaar
- Vastgeschroefd
- andere

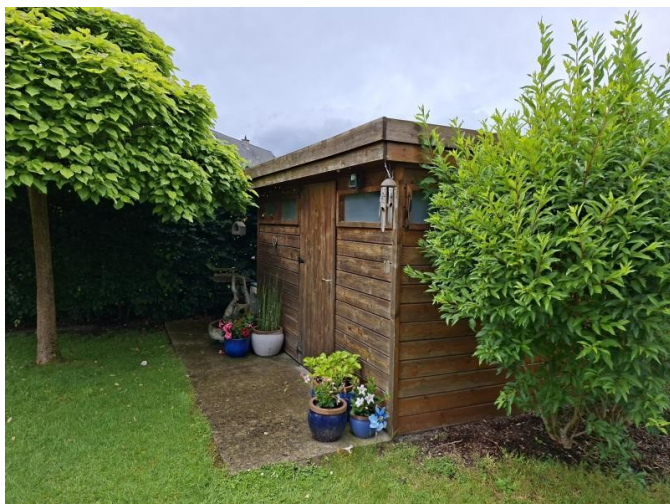
Uitgesloten van inspectie

Bouwjaar: 2011

Constructies gebouwd vanaf 2001 moeten niet onderzocht worden

Opmerking	Het tuinhuis is gebouwd na 2000 en is bijgevolg per definitie niet-asbestverdacht.
-----------	--

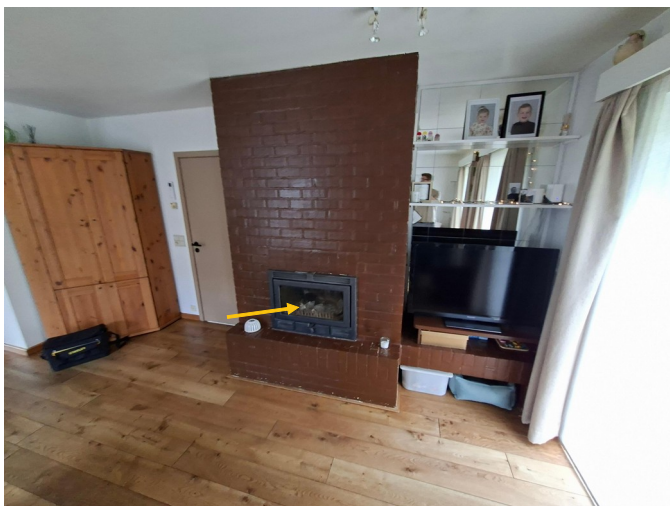
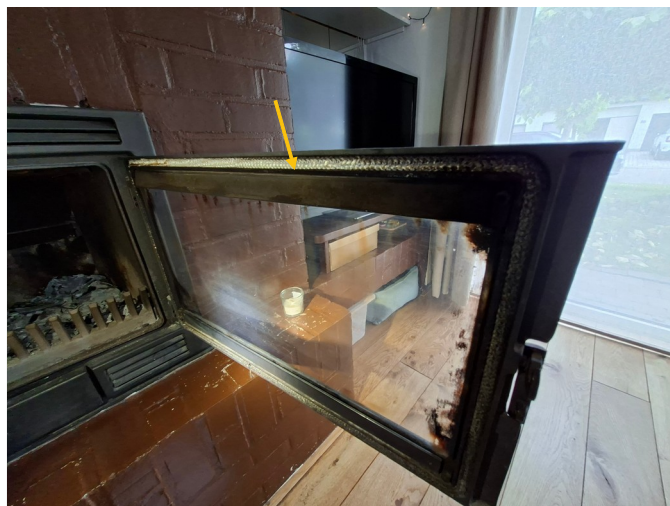
Niet-asbestverdachte koord in de kachel.

Basis voor advies	De asbestdeskundige beoordeelt het materiaal als niet-asbestverdacht.
--------------------------	---

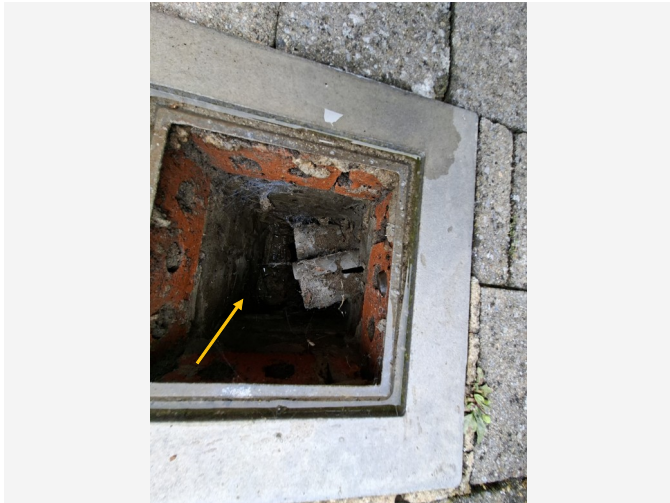
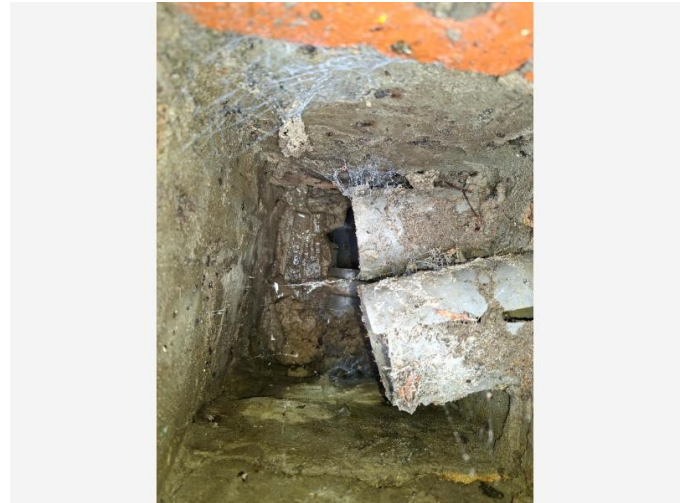
Ter plaatsen werd een PVC-afvoer vastgesteld. Het is daarom niet uitgesloten dat er op andere plaatsen ongedegrunde nog oude asbestverdachte buizen aanwezig zouden zijn.

Basis voor advies	De asbestdeskundige beoordeelt het materiaal als niet-asbestverdacht.
--------------------------	---

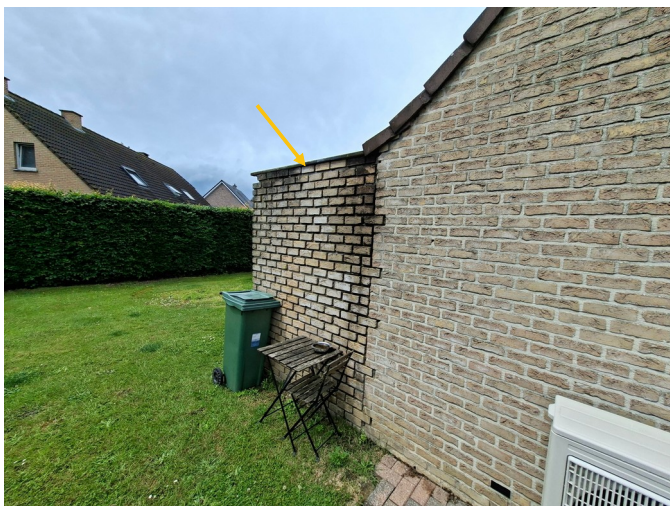
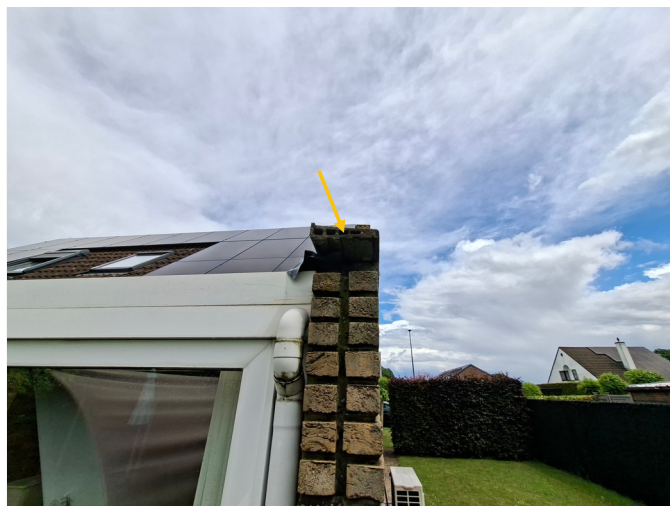
Fiche 9: Deksteen

Geen asbest

#	Type	Referentie	Resultaat
9.1	Puntmonster	PO3	Geen asbest

Beschrijving	Deksteen
Omgeving	Buiten
Primaire drager	Wand vrijstaand (scheidingsmuur, ...)
Bindmiddel van materiaal	Cement
Gebondenheid op basis van bindmiddel	Hecht
Hoeveelheid (oppervlakte - dikte - aantal)	• 2,00 m ² - 5,00 cm - 1 stuk
Totaal volume	0,10 m ³
Identificatiemethode	Een monstername door de asbestdeskundige met laboanalyse door een asbestlabo.
Destructieve handeling voor identificatie	Nee
Opmerking	De precieze hoeveelheid kan afwijken.

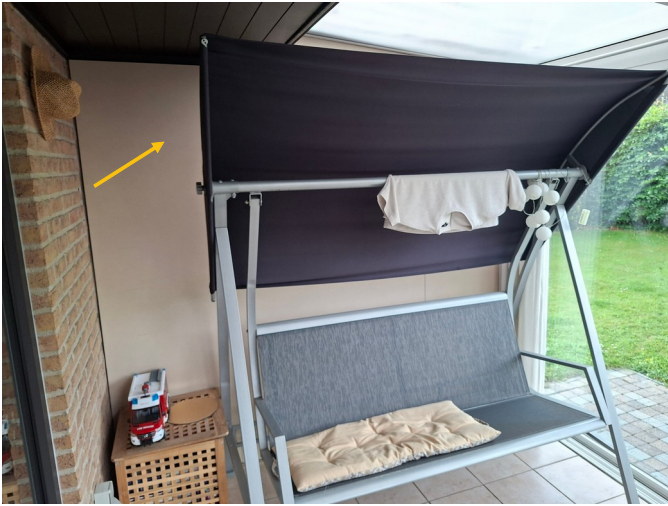
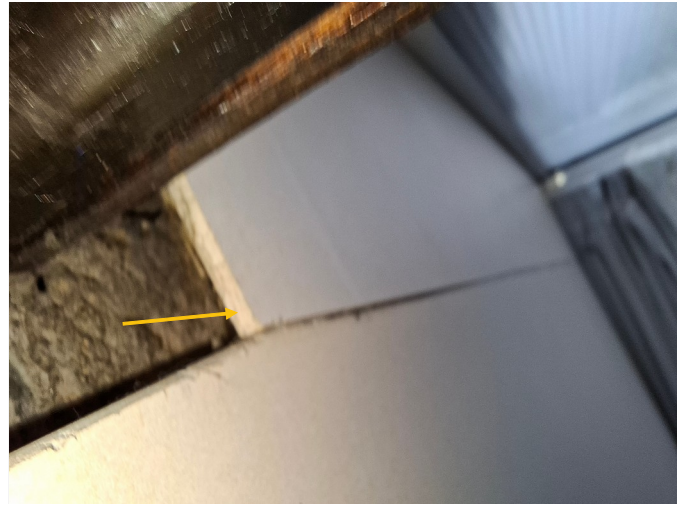
Fiche 10: Glasal paneel veranda

Geen asbest

#	Type	Referentie	Resultaat
10.1	Puntmonster	PO2	Geen asbest

Beschrijving	Glasal paneel veranda
Omgeving	Grenst aan binnen- en buitenlucht
Primaire drager	Wandopening verticaal (raam, deur, ...)
Bindmiddel van materiaal	Cement
Gebondenheid op basis van bindmiddel	Hecht
Hoeveelheid (oppervlakte - dikte - aantal)	<ul style="list-style-type: none">• 5,00 m² - 0,50 cm - 1 stuk
Totaal volume	0,025 m ³
Identificatiemethode	Een monstername door de asbestdeskundige met laboanalyse door een asbestlabo.
Destructieve handeling voor identificatie	Nee
Opmerking	De hoeveelheid is een schatting en kan afwijken van de werkelijke toestand.
