# Asbestinventarisatattest

Meerstraat 154, 1840 Londerzeel

Attestnummer : 20251001-000254.000

Uitgegeven op : 01.10.2025

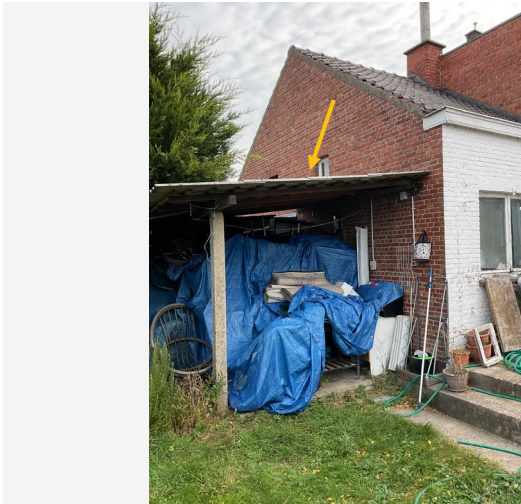
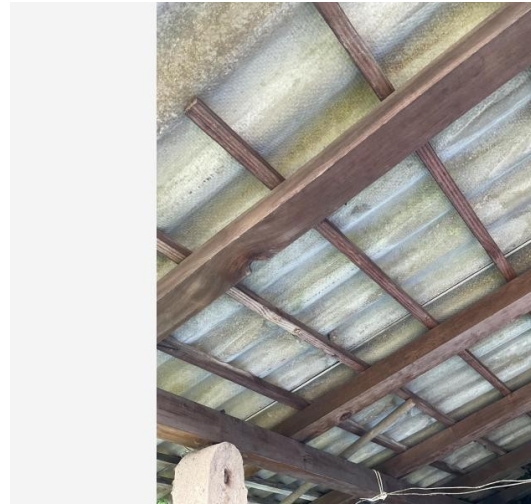
Het asbestmateriaal valt onder de mijlpaal van 2034.

Verwijderen

| Eindbeoordeling materiaalrisico | Verhoogd materiaalrisico en/of verhoogde kans op vezelvrijgave |

| Asbestsoort (vezeltype) | Crocidoliet aanwezig |
| Toestand van het materiaal | Matig beschadigd, matig verweerd |

| Beschrijving | dakbedekking - golfplaten afdak |
| Asbestmateriaal | Dak- en gevelbekleding - Golfplaat |

- Zorg voor een veilig beheer. Vermijd het beschadigen van het asbestmateriaal. Controleer de toestand jaarlijks op wijzigingen.
- Hemelwater dat afspoelt van asbestcement daken of gevels kan asbestdeeltjes bevatten. Gebruik het enkel voor gesloten circuits (bv. spoelen toiletten). Reinig na het vervangen van het dak of de gevel de dakgoten en regenwaterput of -ton om asbesthoudend sediment of slib te verwijderen
- Voer bijkomende staalname(s) uit.

- Eenvoudige handelingen: mag via doe-het-zelf of door werknemer(s) met opleidingsattest eenvoudige handelingen  
Bij het uitvoeren van eenvoudige handelingen, zoals toegestaan via doe-het-zelfmethoden of door werknemers met een opleidingsattest, is het gebruik van de juiste persoonlijke beschermingsmiddelen (PBM's) verplicht om blootstelling aan asbestvezels te voorkomen. Wij adviseren echter om asbest te laten verwijderen door een werknemer met opleidingscertificaat. Maar het is ook toegestaan via de doe-het-zelfmethode, mits de juiste voorzorgsmaatregelen en PBM's in acht worden genomen. De te gebruiken PBM's zijn:

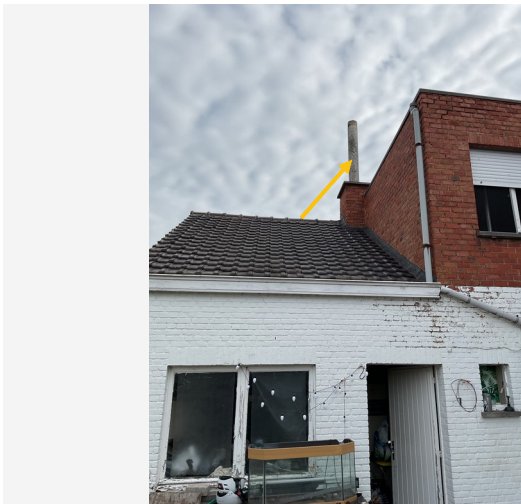
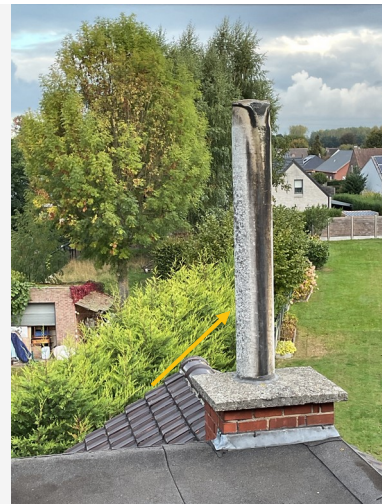
Het asbestmateriaal valt onder de mijlpaal van 2034.

Verwijderen

| Eindbeoordeling materiaalrisico | Verhoogd materiaalrisico en/of verhoogde kans op vezelvrijgave |

| Asbestsoort (vezeltype) | Crocidoliet aanwezig |
| Toestand van het materiaal | Matig beschadigd, matig verweerd |

| Beschrijving | Schouwbus in gesloten systeem(hoofddak) |
| Asbestmateriaal | Rookgaskanaal |

- Zorg voor een veilig beheer. Vermijd het beschadigen van het asbestmateriaal. Controleer de toestand jaarlijks op wijzigingen.
- Voer bijkomende staalname(s) uit.

- Eenvoudige handelingen: mag via doe-het-zelf of door werknemer(s) met opleidingsattest eenvoudige handelingen  
Bij het uitvoeren van eenvoudige handelingen, zoals toegestaan via doe-het-zelfmethoden of door werknemers met een opleidingsattest, is het gebruik van de juiste persoonlijke beschermingsmiddelen (PBM's) verplicht om blootstelling aan asbestvezels te voorkomen. Wij adviseren echter om asbest te laten verwijderen door een werknemer met opleidingscertificaat. Maar het is ook toegestaan via de doe-het-zelfmethode, mits de juiste voorzorgsmaatregelen en PBM's in acht worden genomen. De te gebruiken PBM's zijn:
  - FFP3-mondmasker of halfgelaatsmasker met P3 filter
  - wegwerpoverall (Tyvek CATIII, type 5 en 6)

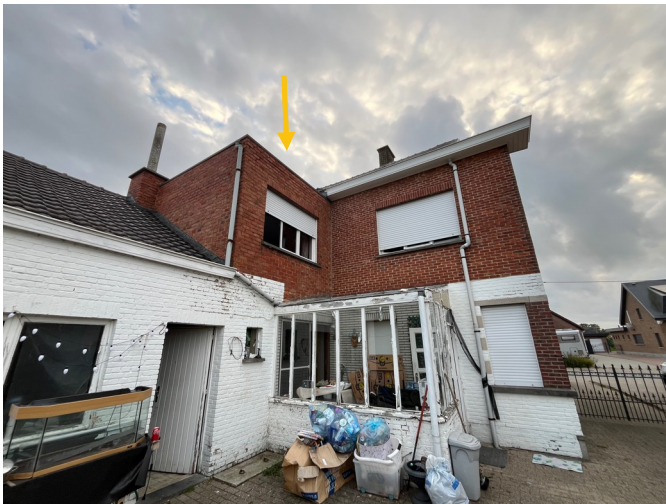
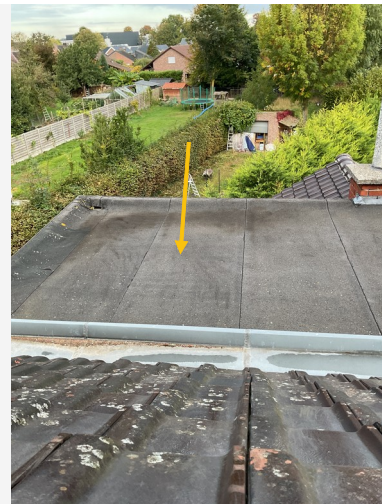
| Opmerking | plat dak niet veilig te betreden |

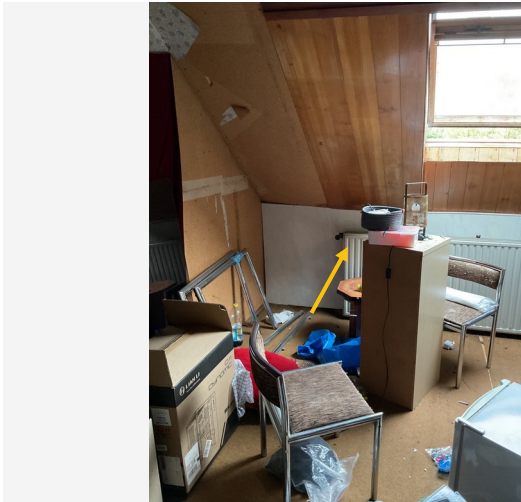
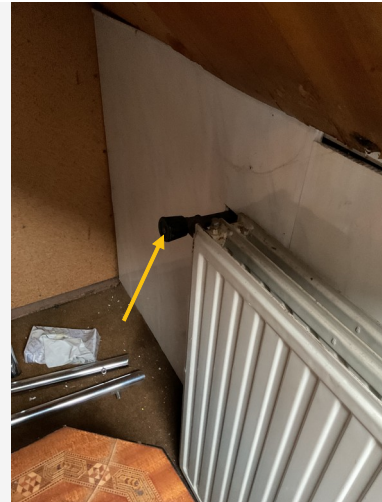
## Fiche 5: Radiatoren - Knoppen verdeeld doorheen de woning

Asbestmateriaal

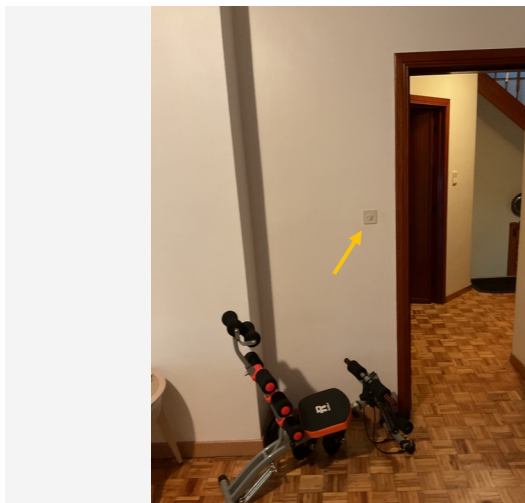
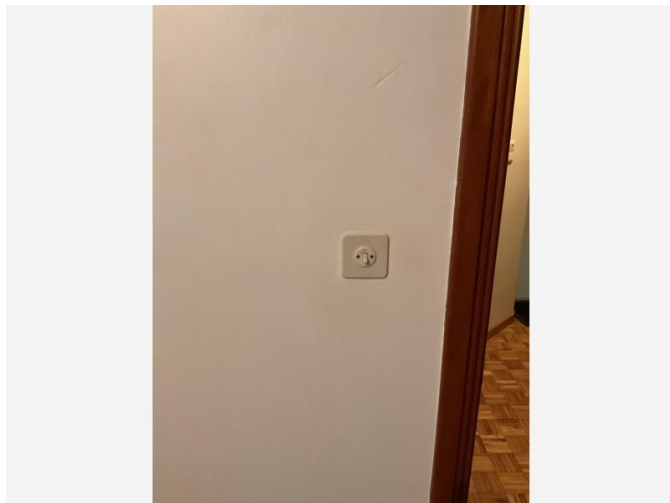
## Fiche 6: Bakeliet – Stopcontacten & schakelaars (binnenverdeeld over de woning)

Asbestmateriaal

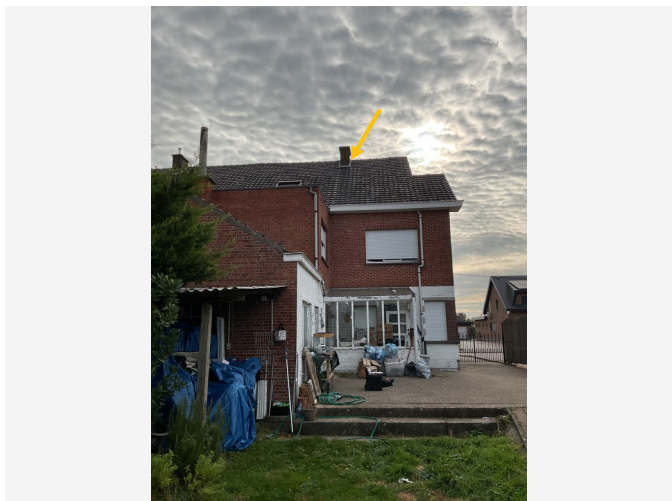
## Fiche 7: Binnenzijde en bovenzijde van de schouw hoofddak

Beperking

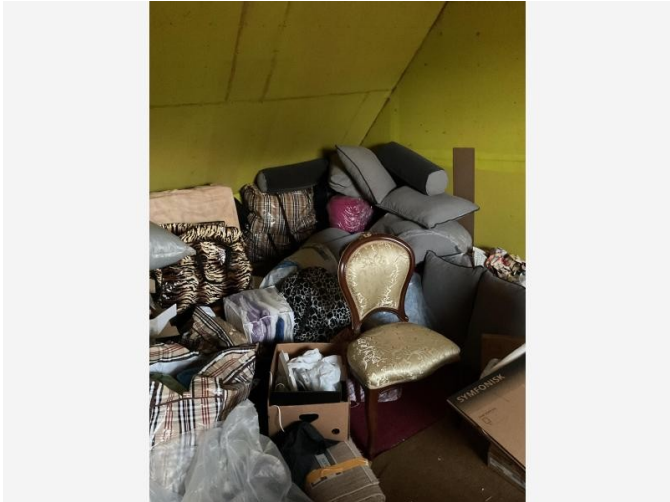
## Fiche 10: Materiaal in opslag (verschillende plaatsen woning, buiten)

Beperking

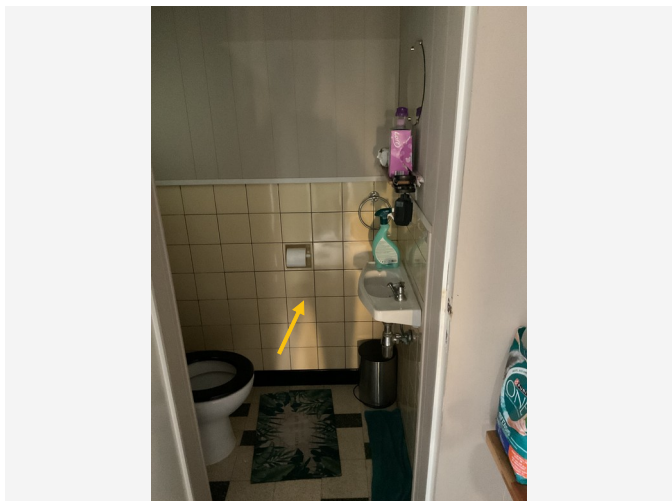
## Fiche 12: Tegellijm achter wandtegels & plinten( wc, badkamer)

Advies

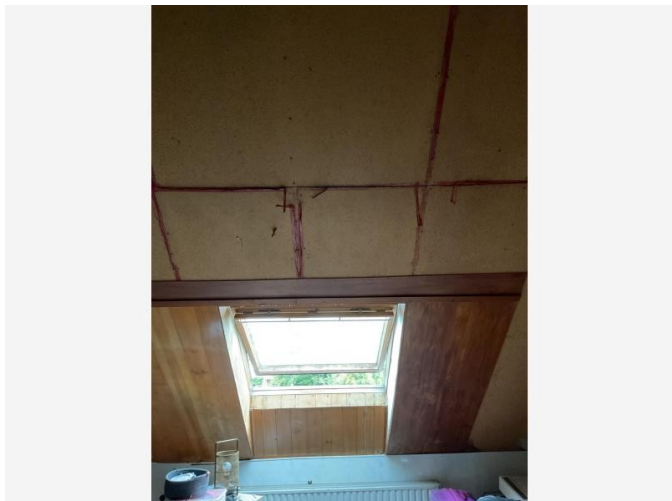
## Fiche 13: Plafondafwerking in gipskarton/ hout/ pvc(kkn,zolder,badk,slpk ouders)

Advies

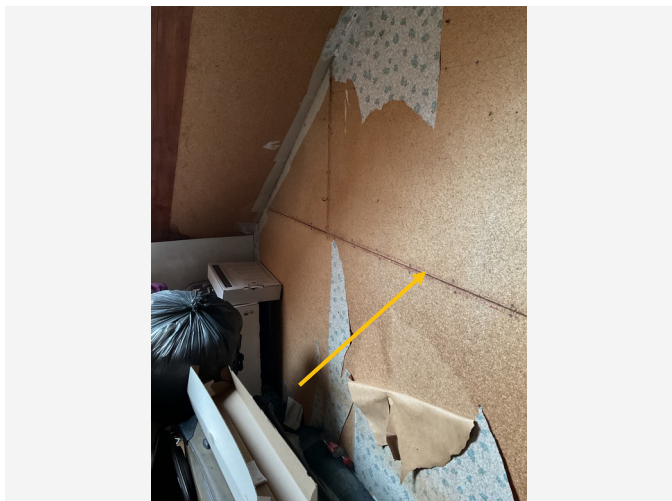
## Fiche 15: Valse wand(en)/voorzetwand(en) – Gipskarton

Advies

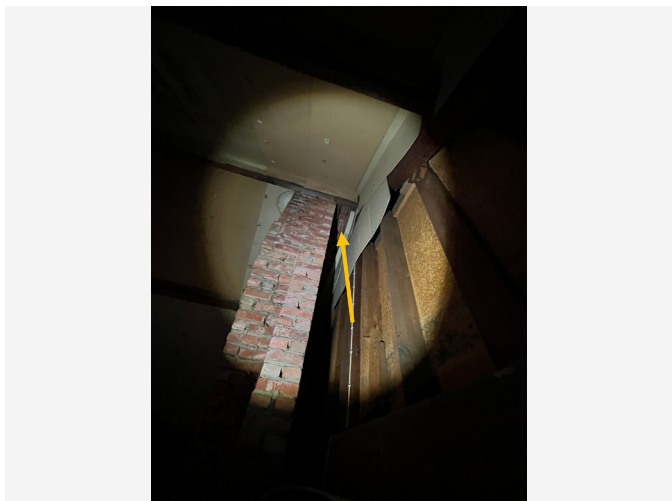
## Fiche 16: Onderdak - Niet verdacht ( Hoofddak) + berging

Advies

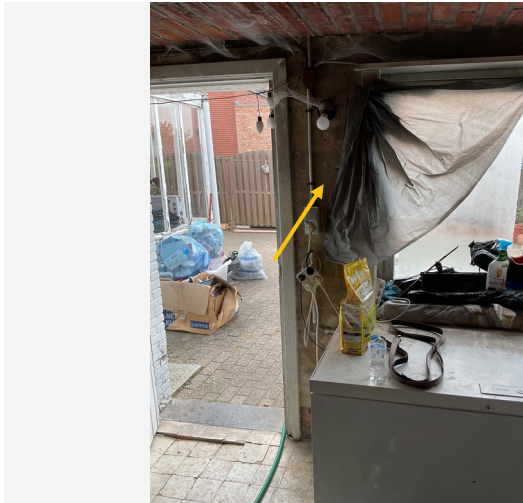
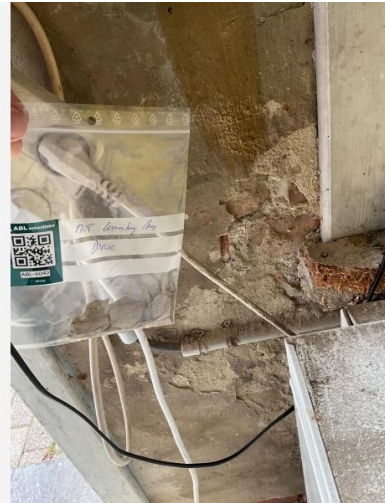
## Fiche 18: Cementering binnen berging

Geen asbest

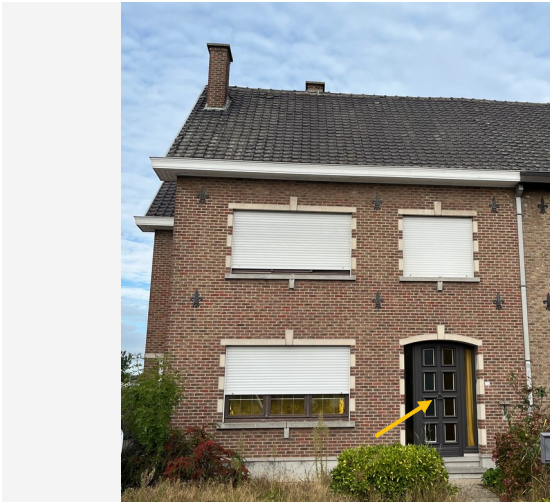
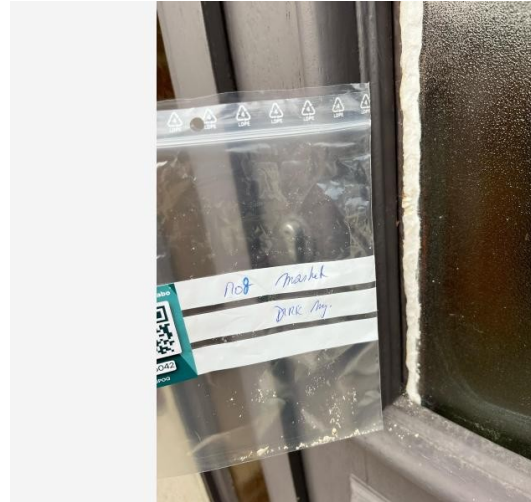
## Fiche 19: Mastiek/kit tussen raam en profiel - buiten (deur)

Geen asbest

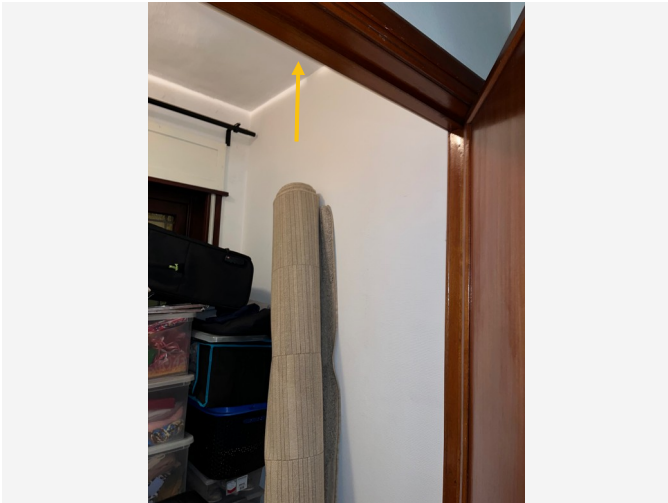
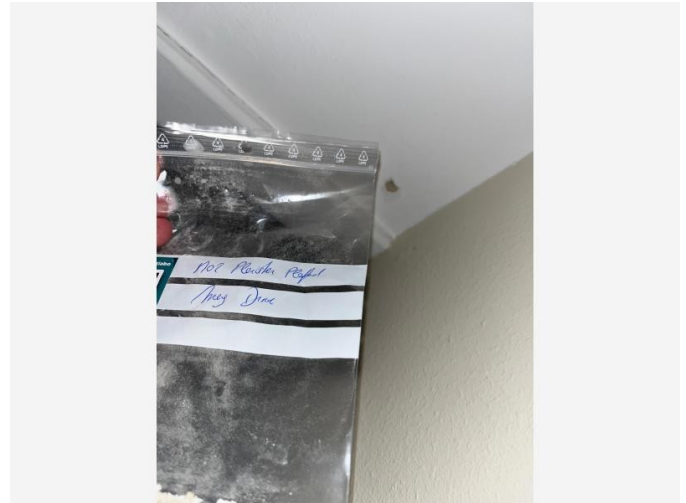
## Fiche 21: Pleisterwerk plafonds

Geen asbest

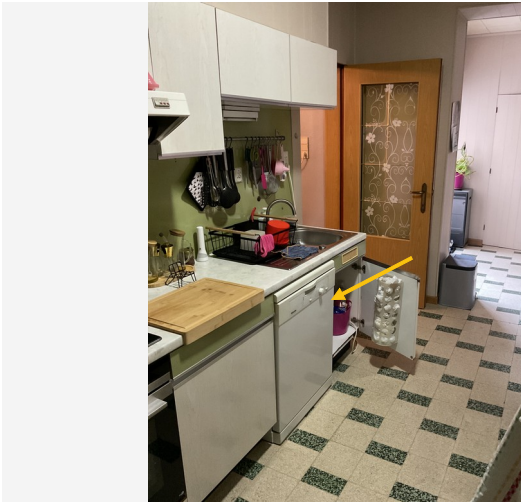
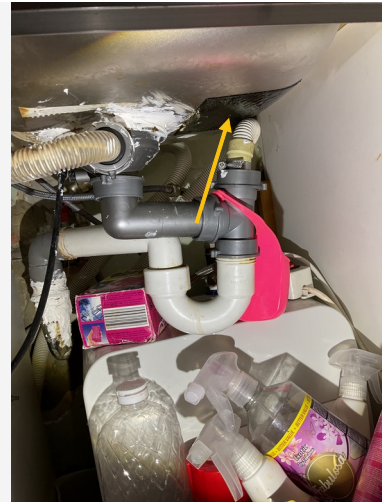
## Fiche 22: Ontdreuningsplaat/anti-dreunplaat onder spoelbak keuken

Geen asbest

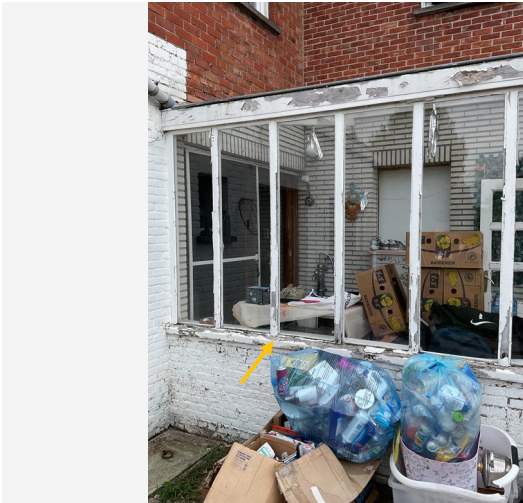
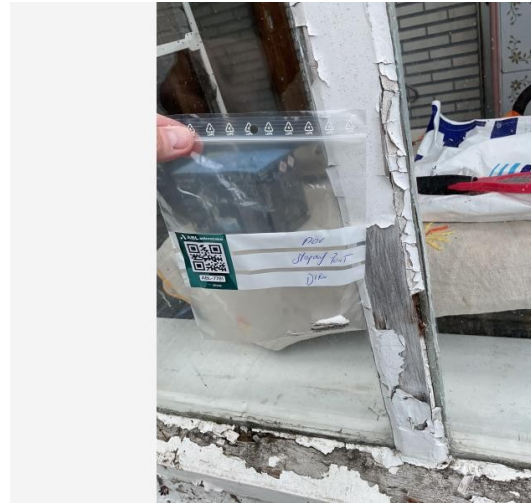
## Fiche 23: Stopverf veranda

Geen asbest

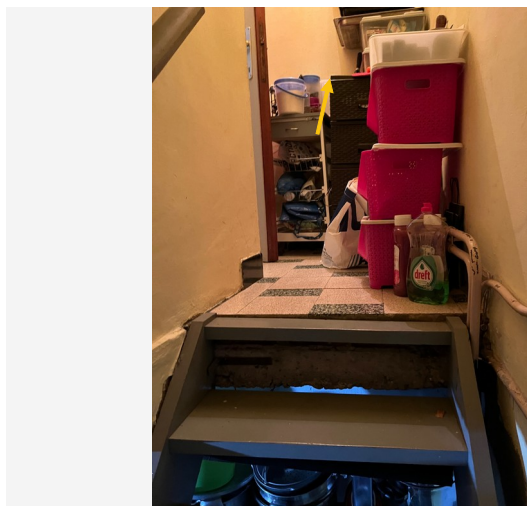
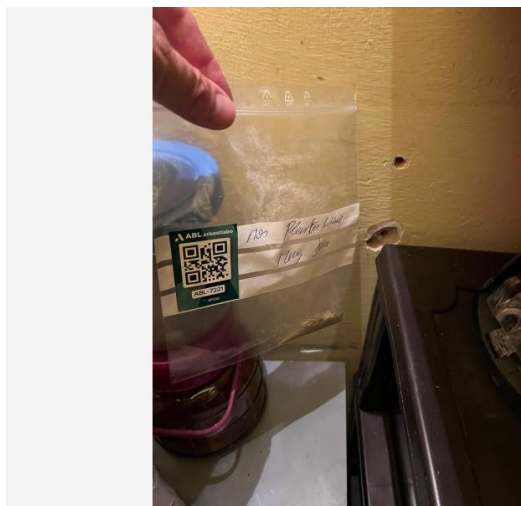
## Fiche 24: Pleisterwerk wanden

Geen asbest
