# Asbestinventarisatetest

Stuikberg 84, 1840 Londerzeel

Attestnummer : 20261008-000077.001

**Asbestveilig** (maar niet asbestvrij)

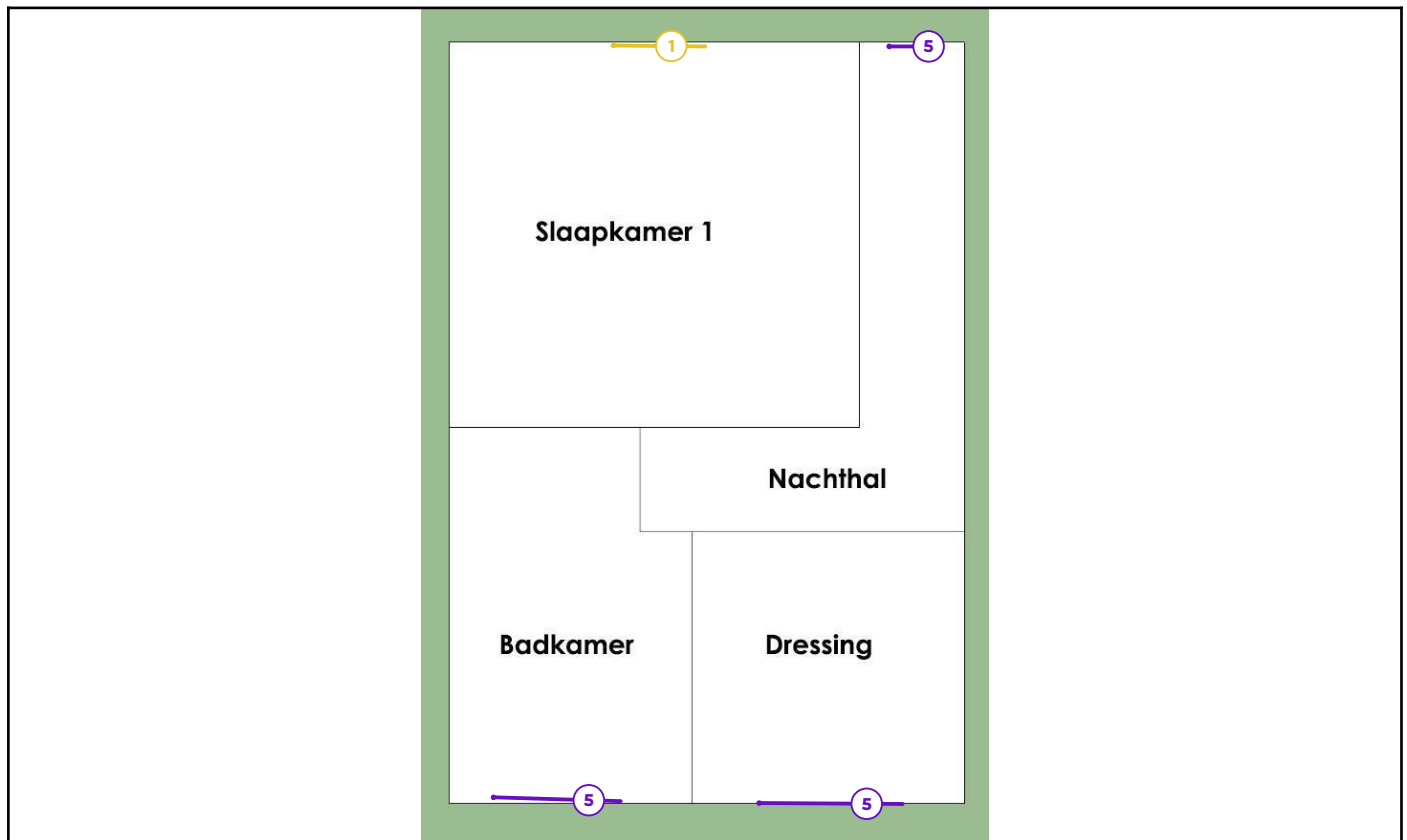
## Plan 1.10: 1e dorpels etc... / massal vensterbank

| Beschrijving | Type | Actie |
|---|---|---|
| 1. - Massal dorpels en venserbanken | Asbestmateriaal | Zorgvuldig beheren |
| 5. - Dorpels en vensterbanken (niet verdacht) | Advies | - |

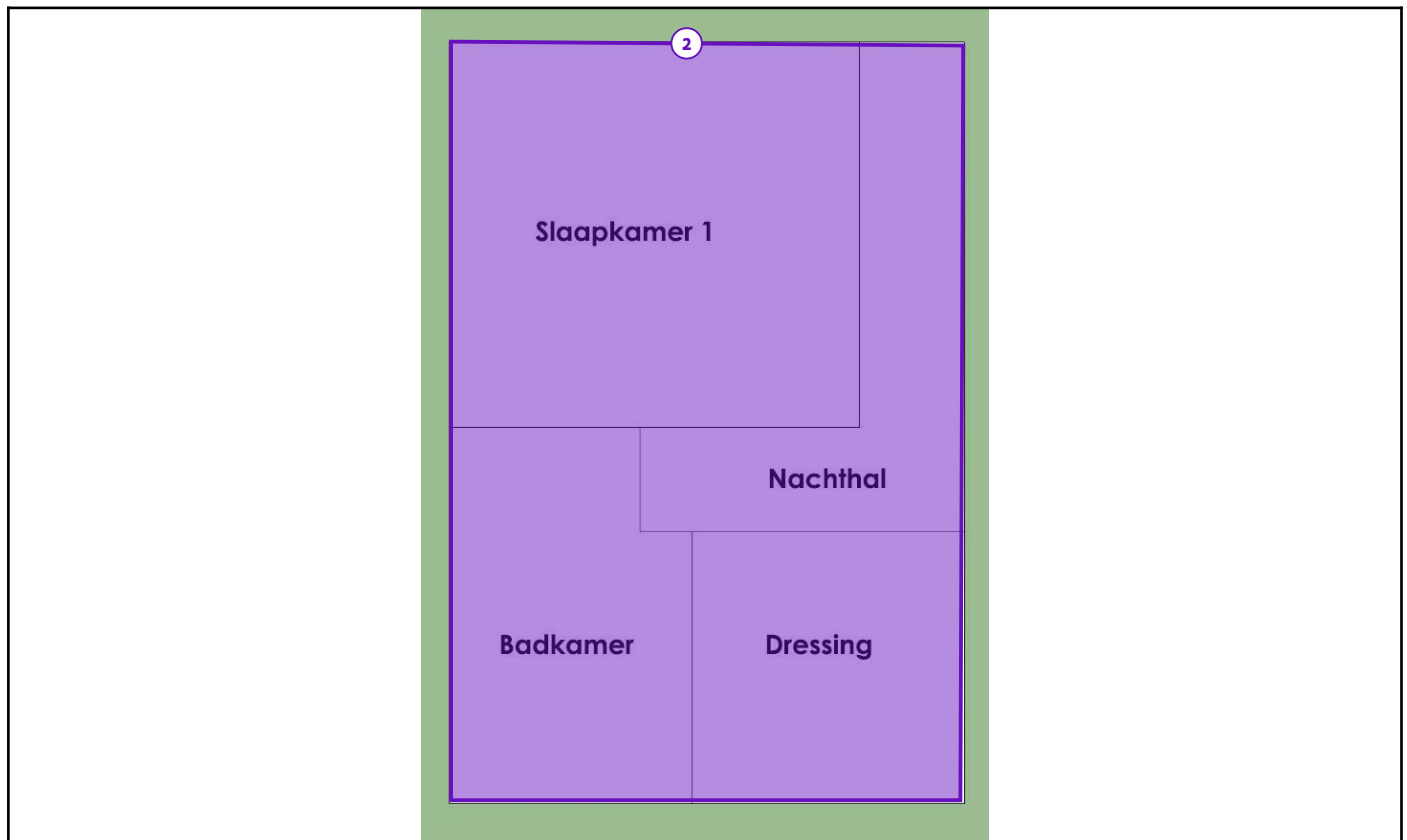
## Plan 1.12: dak

| Beschrijving | Type | Actie |
|---|---|---|
| 2. - Onderdak niet waarneembaar | Beperking | - |

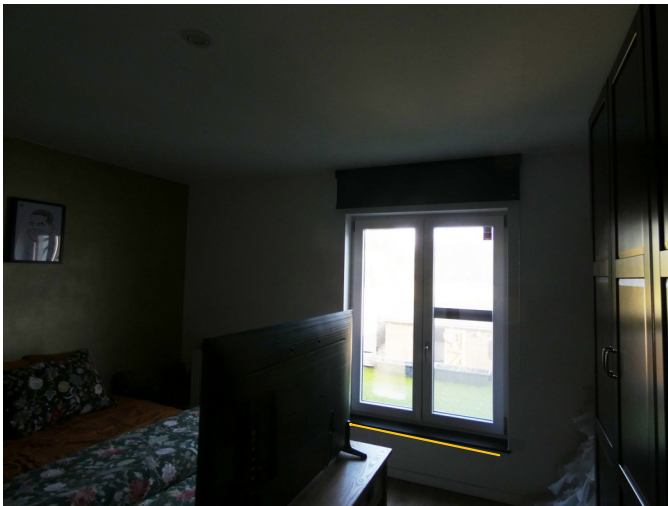
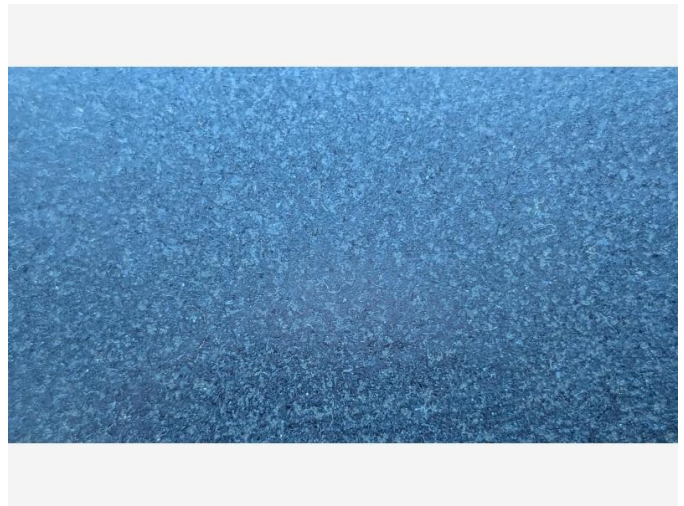
Het asbestmateriaal valt onder de mijlpaal van 2040.

| Eindbeoordeling materiaalrisico | Zeer laag materiaalrisico en/of zeer lage kans op vezelvrijgave |

| Gebondenheid | Categorie 1: hechtgebonden in oorsprong |
| Asbestsoort (vezeltype) | Alleen chrysotiel aanwezig |
| Asbestconcentratie | Laag (< 50%) |
| Toestand van het materiaal | Onbeschadigd, niet verweerd |

| Beschrijving | - Massal dorpels en venserbanken |
| Asbestmateriaal | Plaat, paneel, tablet - Type Massal |
| Hoeveelheid (oppervlakte - dikte - aantal) | <ul style="list-style-type: none"> <li>• 0,20 m<sup>2</sup> - 2,50 cm - 1 stuk</li> </ul> |
| Opmerking | <p>Massal is een imitatie graniet. Deze lijkt zeer sterk op graniet, maar is een cemengebonden toepassing en bevat asbestvezels.</p> <p>De opgegeven hoeveelheden zijn indicatief en niet bindend. Door visueel en auditief onderzoek kan uitgemaakt worden over welk materiaal het gaat.</p> |

- Zorg voor een veilig beheer. Vermijd het beschadigen van het asbestmateriaal. Controleer de toestand jaarlijks op wijzigingen.

- Eenvoudige handelingen: mag via doe-het-zelf of door werknemer(s) met opleidingsattest eenvoudige handelingen  
Eenvoudige handelingen: mag via doe-het-zelf of door werknemer(s) met opleidingsattest eenvoudige handelingen. We raden aan om het asbestverdachte materiaal te laten verwijderen door een firma met een opleidingsattest eenvoudige handelingen. U mag, in principe, ongeacht beschadigingen of vrije asbestvezels, deze asbesttoepassing ook zelf verwijderen met inachtneming van de nodige veiligheidsmaatregelen om uzelf en uw omgeving te beschermen. (Zie onder andere op de website van OVAM: <https://www.vlaanderen.be/asbest#asbest-verwijderen>. Aangezien het vrij moeilijk is om alleen de vensgerbanken te verwijderen, is het aangewezen om dit materiaal te laten verwijderen wanneer (een deel van) de ramen wordt vervangen tijdens een renovatie. Een beschadigde asbesttoepassing in slechte staat kan makkelijk verder breken of vergruizen. Er komen dan schadelijke asbestvezels vrij die ingeademd kunnen worden.

De verwijdering van het materiaal moet met de nodige zorg en veiligheidsvoorzieningen gebeuren. U mag

enkel asbestverdacht materiaal zelf verwijderen indien u over het juiste persoonlijk beschermingsmateriaal (PBM's) beschikt (een FFP3 wegwerpmasker of halfgelaatsmasker met P3 filter, een wegwerpoveral Tyvek CAT III type 5 of 6, stevige wegwerphandschoenen en afspoelbare schoenen). Tijdens de werken dient u het asbestverdachte materiaal continu te vernevelen met water of een aangepast fixeermiddel. De asbesttoepassing mag niet verder beschadigd of vergruisd geraken.

De asbesttoepassing en de gebruikte PBM's dient u dubbel te verpakken in stevige plastic en naar het recyclagepark of een erkend asbestinzamelaar te brengen. Raadpleeg in ieder geval de website van uw intrcommunale om te kijken welk afval u naar het recyclagepark mag brengen.

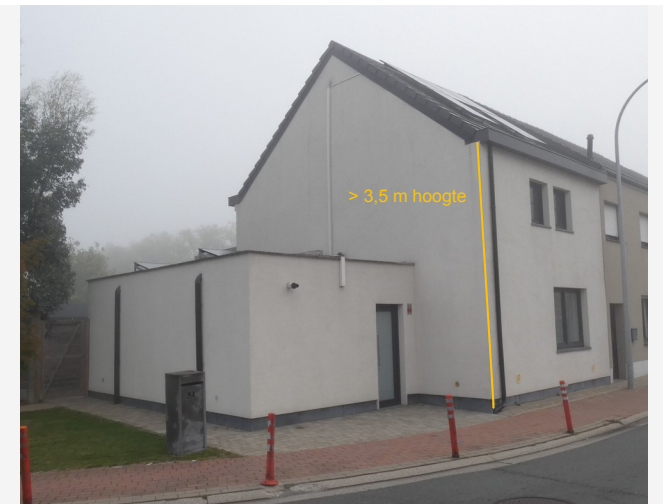
**Reden:** Het te onderzoeken materiaal situeert zich hoger dan 3,50 m te rekenen vanaf een veilige ondergrond

**Uitleg van de asbestdeskundige:** Het onderdak is niet waarneembaar vanwege de hoogte, die meer dan 3,5 meter bedraagt. Door de afwerking aan de binnenzijde van de bovenste verdieping is het onderdak niet zichtbaar of inspecteerbaar. Alleen destructief onderzoek kan bepalen of het onderdak al dan niet asbesthoudend is (type menuiserite). Deze kans is echter zeer klein, aangezien de woning in 2016 grondig gerenoveerd werd.

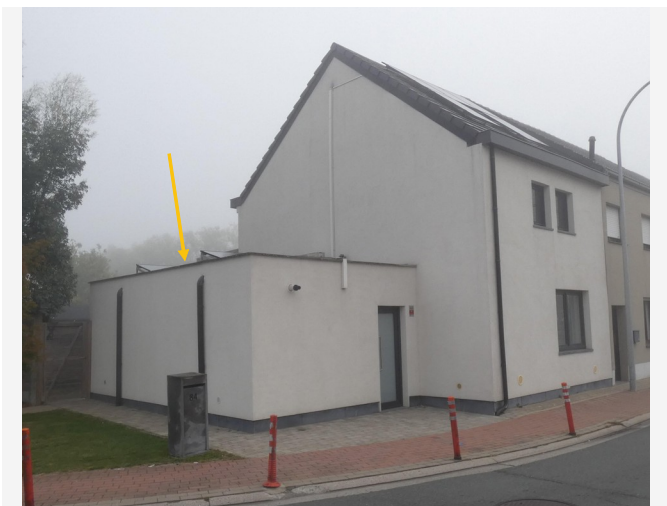
**Bouwjaar:** 2016

*Constructies gebouwd vanaf 2001 moeten niet onderzocht worden*

| Opmerking | De uitbouw van de keuken en van de eetruimte zijn volledig nieuw gebouwd in 2016. |

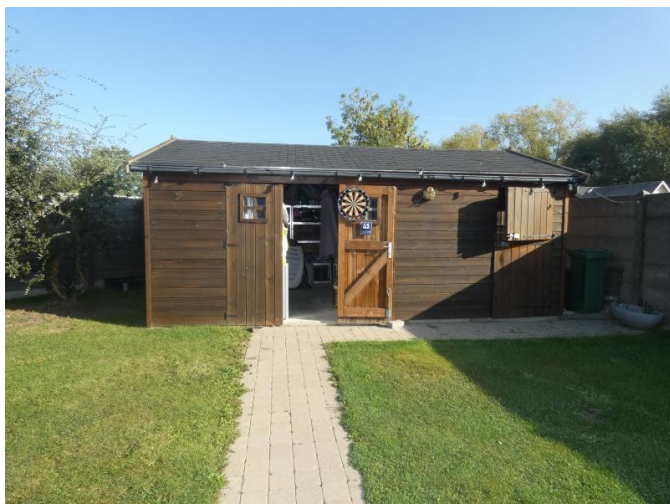
**Bouwjaar:** 2016

*Constructies gebouwd vanaf 2001 moeten niet onderzocht worden*

| Opmerking | De vorige eigenars hebben de totaalrenovatie uitgevoerd in 2016. De huidige eigenars hebben het tuinhuis geplaatst en is dus van na 2016 en bijgevolg niet asbest-verdacht in zijn geheel. |

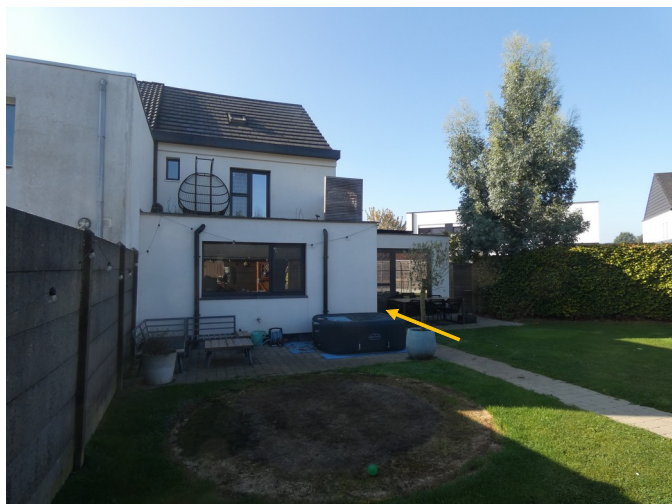
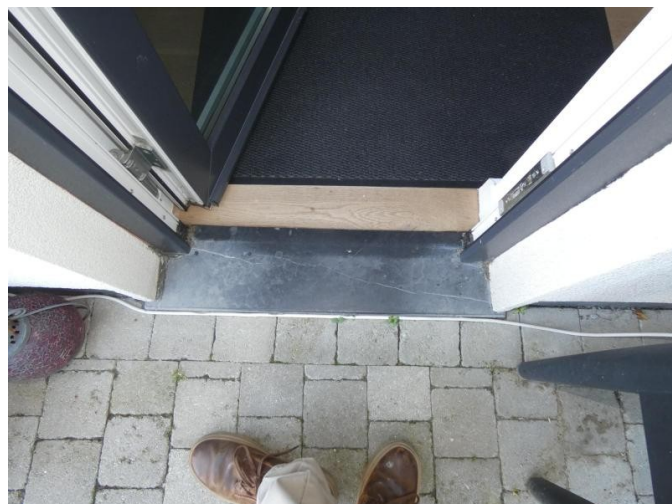
Dorpels en vensterbanken binnen en buiten zijn uit niet verdacht materiaal, behalve de binnenvensterbank op slaapkamer 1. Hiervoor is een aparte bronfiche opgemaakt.

| Basis voor advies | De asbestdeskundige beoordeelt het materiaal als niet-asbestverdacht. |

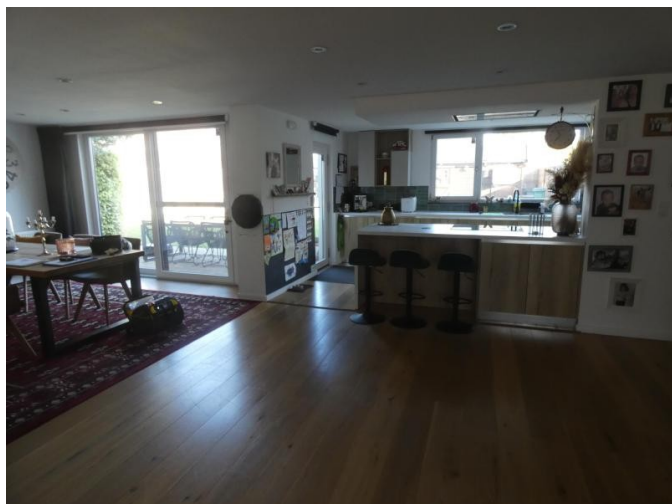
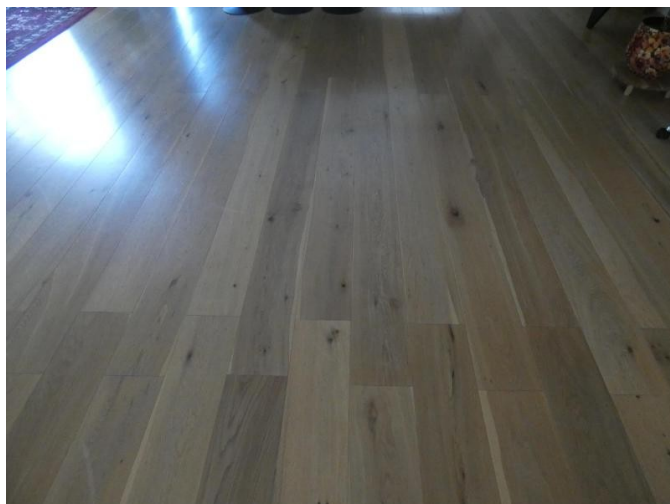
Tijdens de totaalrenovatie zijn alle vloeren (tegels, laminaat) vernieuwd en dus niet asbest-verdacht.

| Basis voor advies | De asbestdeskundige beoordeelt het materiaal als niet-asbestverdacht. |

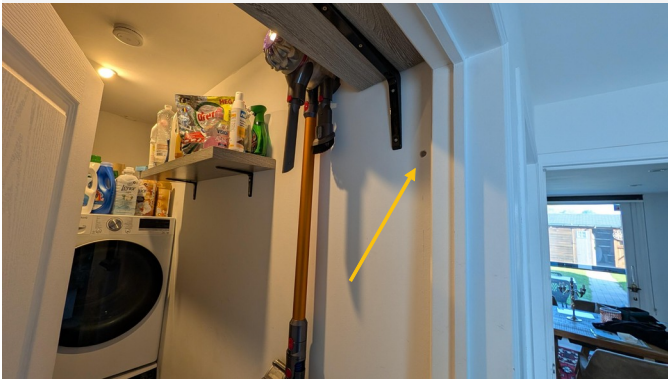
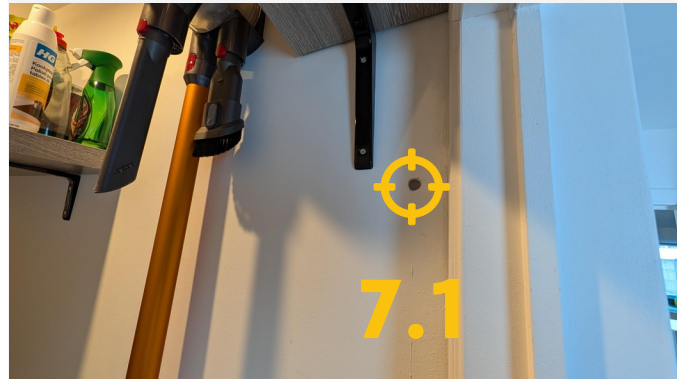
Geen asbest

| # | Type | Referentie | Resultaat |
|---|---|---|---|
| 7.1 | Mengmonster | MM01 | Geen asbest |

| Beschrijving | - Muurpleister |
| Bindmiddel van materiaal | Gips - kalk |
| Gebondenheid op basis van bindmiddel | Niet-hechtgebonden |

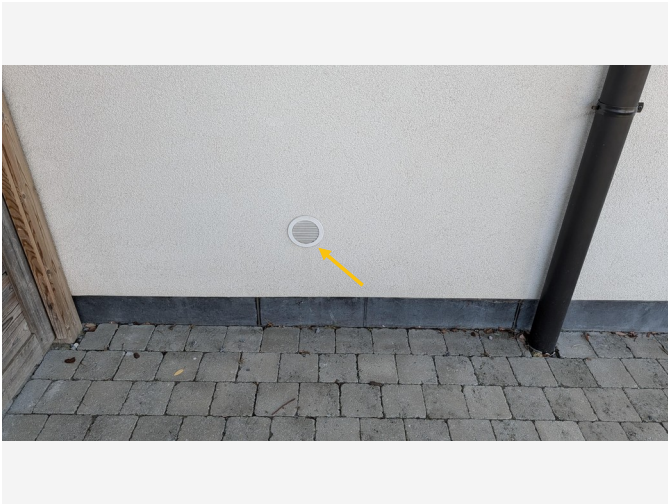
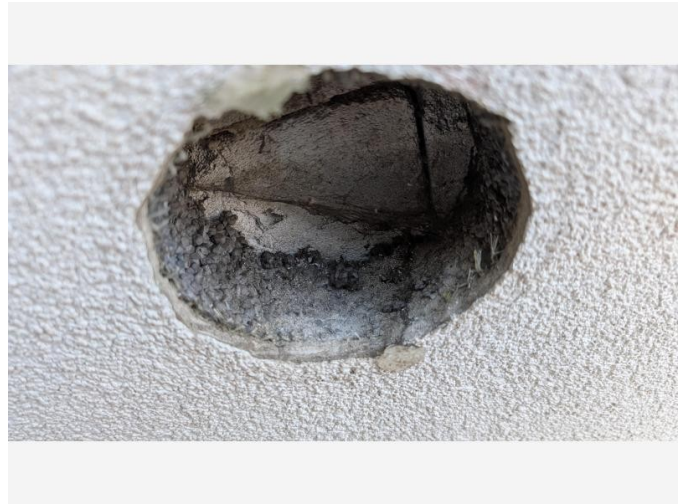
## Fiche 8: Crepi

| Beschrijving | Notitie | Terug te vinden op plannen |
|---|---|---|
| Fiche 8: Crepi | De woning is in 2016 volledig gerenoveerd. Hierbij werd een isolatie op de bestaande buitenmuren aangebracht met crepi als afwerkingslaag. | Plan 1.2: _GV crepi<br>Plan 1.9: _1e crepi |

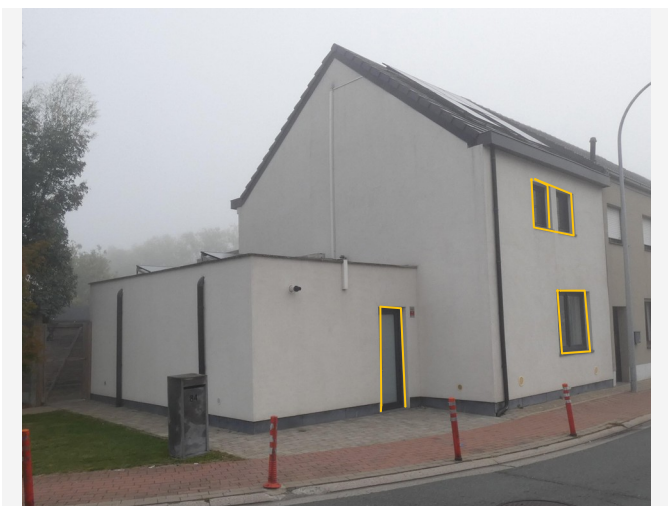
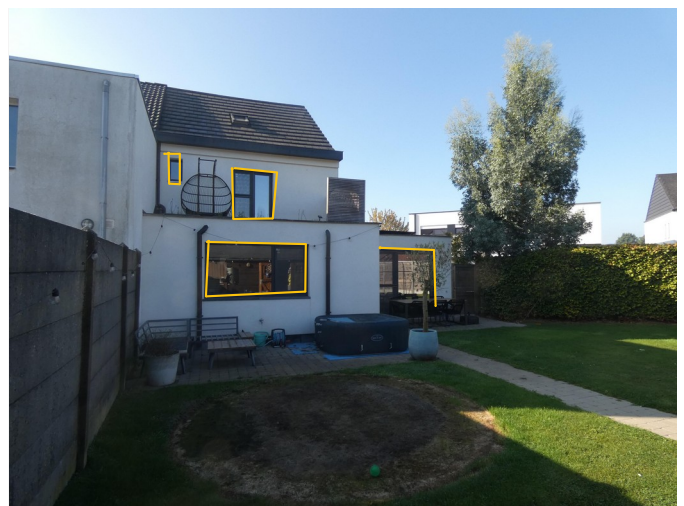
## Fiche 9: - Afdichtingsmateriaal (mastiek, kit, ) aan schrijnwerk (niet verdacht)

| Beschrijving | Notitie | Terug te vinden op plannen |
|---|---|---|
| Fiche 9: - Afdichtingsmateriaal (mastiek, kit, ) aan schrijnwerk (niet verdacht) | De afdichtingsmaterialen aan het schrijnwerk zijn van een soepele, zachte soort (siliconen, butyleenrubber, ...) en zijn niet asbest-verdacht. Tijdens een totaalrenovatie in 2016 zijn alle ramen, inclusief afdichtingen vernieuwd. | Plan 1.1: _GV raamdichtingen - CV ketel - rookgaskanaal<br>Plan 1.8: _1e raamafdichtingen |

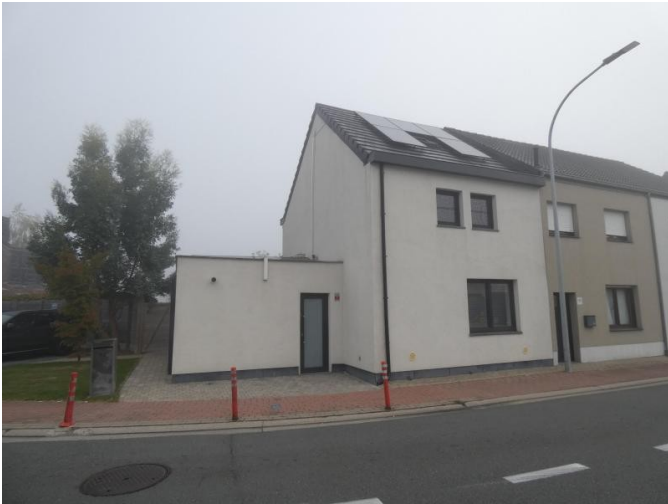
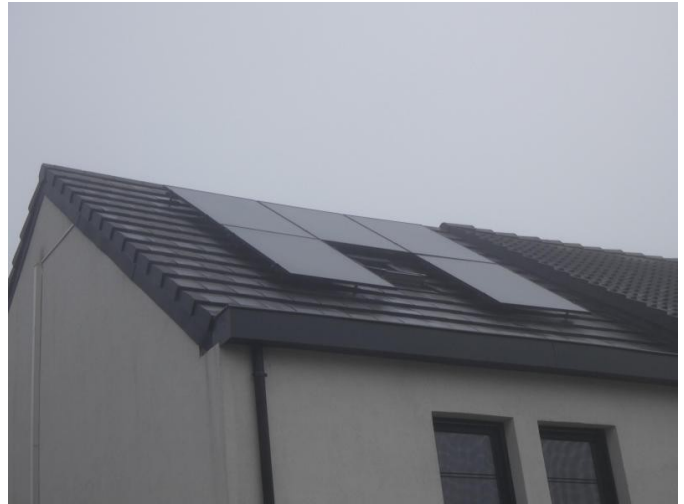
## Fiche 10: - Dakbedekking schuin dak

| Beschrijving | Notitie | Terug te vinden op plannen |
|---|---|---|
| Fiche 10: - Dakbedekking schuin dak | Het schuine dak bestaat uit gebakken dakpannen aan de buitenkant; kunststof en isolatie aan de binnenkant.<br><br>Deze dakbedekking is niet asbestverdacht. | Plan 1.3: _GV platte daken - schuin dak |

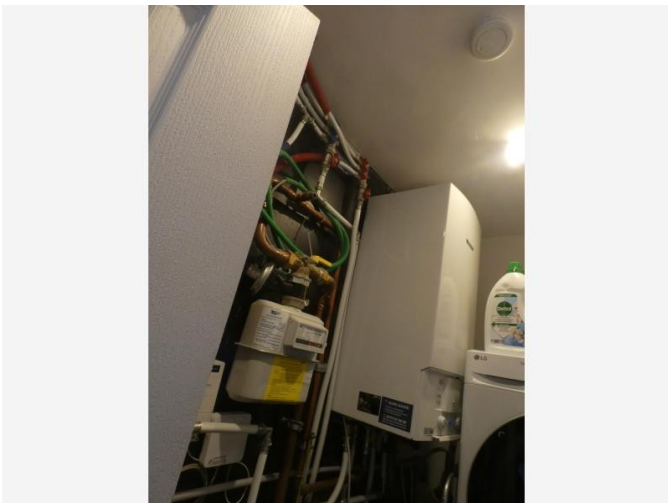
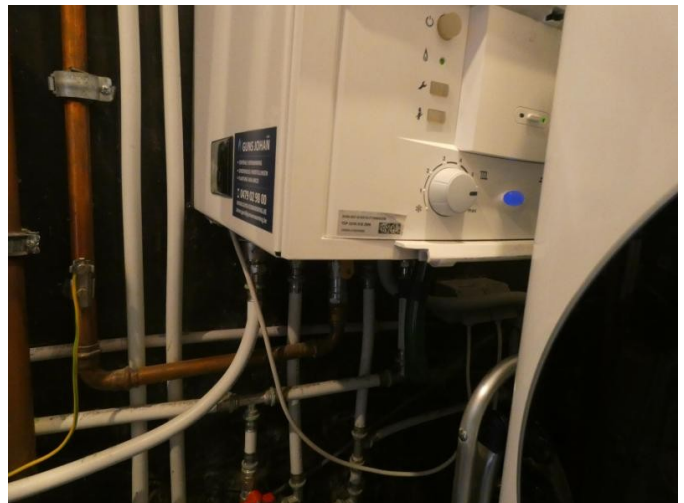
## Fiche 11: - Materialen aan de stookketel (dichtingen, isolerend materiaal, )

| Beschrijving | Notitie | Terug te vinden op plannen |
|---|---|---|
| Fiche 11: - Materialen aan de stookketel (dichtingen, isolerend materiaal, ) | De aanwezige stookketel, inclusief alle aansluitingen, zijn zeer recent vernieuwd (2016). In deze installatie zijn geen asbest-verdachte materialen aanwezig | Plan 1.1: _GV raamdichtingen - CV ketel - rookgaskanaal |

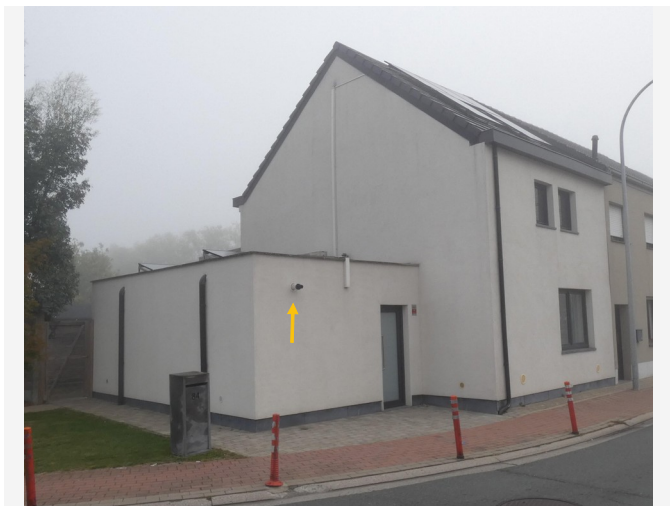
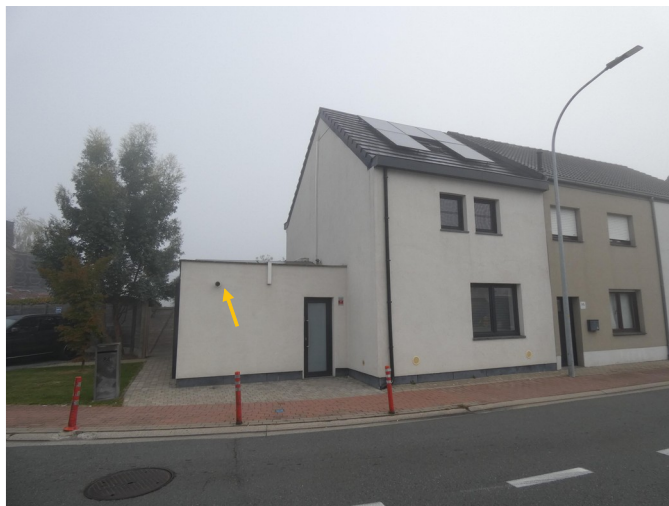
## Fiche 12: - Materialen van rookgaskanalen (niet verdacht)

| Beschrijving | Notitie | Terug te vinden op plannen |
|---|---|---|
| Fiche 12: - Materialen van rookgaskanalen (niet verdacht) | Bij de totaalrenovatie in 2016 is de oorspronkelijke schoorsteen verwijderd.<br><br>He rookgaskanaal van de vernieuwde CV-ketel stamt ook uit 2016. | Plan 1.1: _GV raamdichtingen - CV ketel - rookgaskanaal |

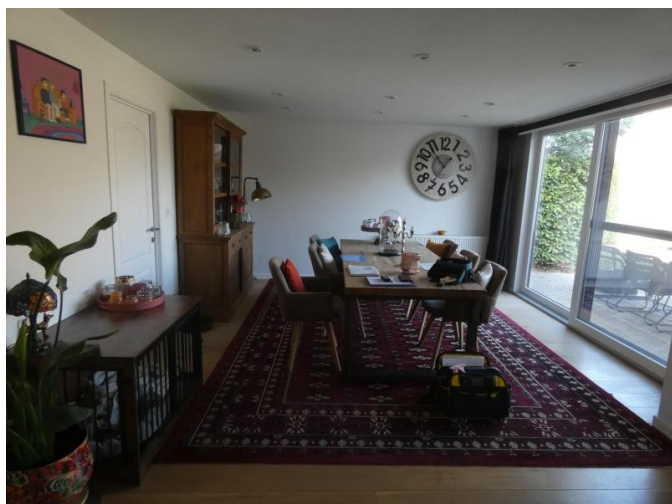
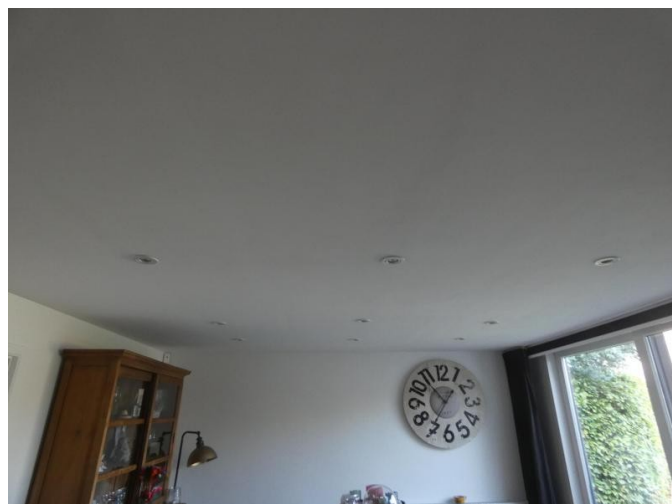
## Fiche 15: - Plafonds uit niet asbestverdacht materiaal

| Beschrijving | Notitie | Terug te vinden op plannen |
|---|---|---|
| Fiche 15: - Plafonds uit niet asbestverdacht materiaal | <p>Tijdens de renovatie in 2016 zijn alle plafonds vernieuwd. Ze zijn allen uit gipskartonplaat.</p> <p>Deze materialen zijn niet asbest-verdacht.</p> <p>Een destructief onderzoek is aan te raden bij grondige verbouwingswerken, om eventuele pleisterwerken mogelijk achter de valse plafonds te bemonsteren.</p> <p>Enkel destructief onderzoek kan uitwijzen waar deze naden zich bevinden. Dit destructief onderzoek behoort momenteel niet tot onze taak in deze opdracht.</p> | <p>Plan 1.6: „GV niet-verdachte plafonds</p> <p>Plan 1.17: „1e niet-verdachte plafonds</p> |
