Asbestinventarisatetest

Meerstraat 74, 1840 Londerzeel

Attestnummer : 20241219-000090.000

Uitgegeven op : 19.12.2024

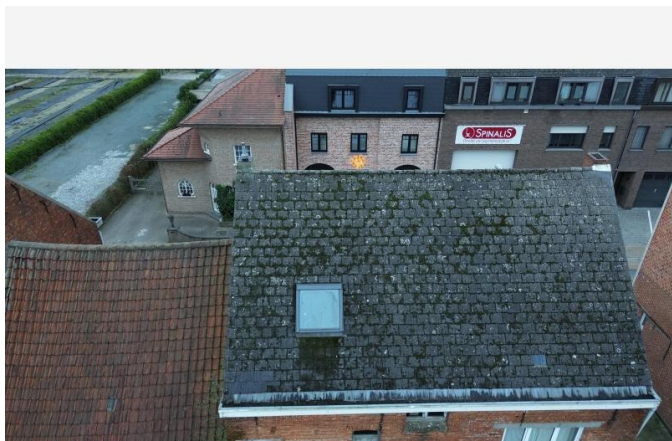
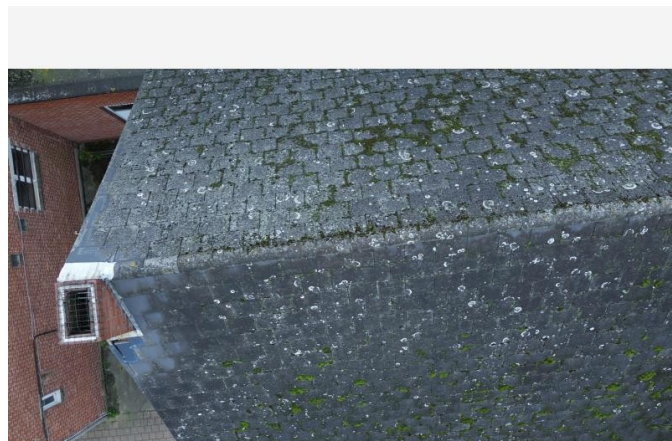
Het asbestmateriaal valt onder de mijlpaal van 2034.

Dringend verwijderen

Eindbeoordeling materiaalrisico	Hoog materiaalrisico en/of hoge kans op vezelvrijgave
---------------------------------	---

Gebondenheid	Categorie 1: hechtgebonden in oorsprong
Asbestsoort (vezeltype)	Crocidoliet aanwezig
Asbestconcentratie	Laag (< 50%)
Afschermingsgraad van het gehele materiaal	Geheel of deels (ook) vrij aan de binnenlucht
Toestand van het materiaal	Matig beschadigd, matig verweerd

Beschrijving	Dakleien
Omgeving	Grenst aan binnen- en buitenlucht
Primaire drager	Schuin dak
Asbestmateriaal	Dak- en gevelbekleding - Lei, shingle
Bindmiddel van asbestmateriaal	Cement
Gebondenheid op basis van bindmiddel	Hecht
Hoeveelheid (oppervlakte - aantal)	<ul style="list-style-type: none">• 100,00 m² - 1 stuk
Totale oppervlakte	100,00 m ²
Eenvoudig bereikbaar	Ja
Bevestigingswijze	<ul style="list-style-type: none">• Geklemd
Identificatiemethode	Vaststelling zonder monstername
Destructieve handeling voor identificatie	Nee

- Zorg voor een veilig beheer. Vermijd het beschadigen van het asbestmateriaal. Controleer de toestand jaarlijks op wijzigingen.

- Eenvoudige handelingen: mag via doe-het-zelf of door werknemer(s) met opleidingsattest eenvoudige handelingen
Gezien de hoogte waarop het dak zich bevindt, is het aangeraden om te laten verwijderen door werknemer(s) (dakdekker) met opleidingsattest eenvoudige handelingen.

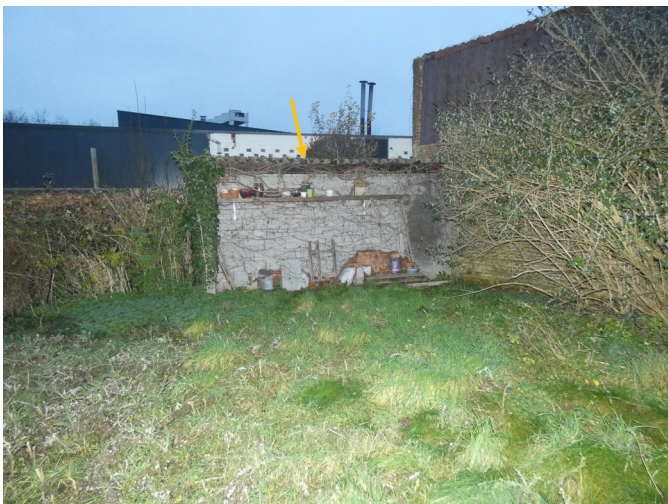
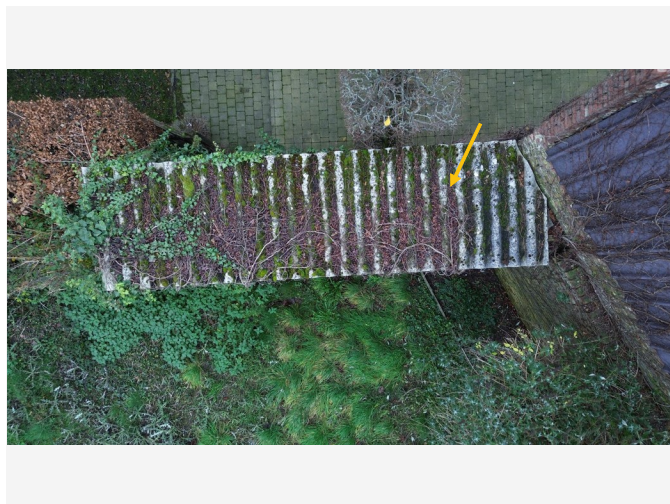
Het asbestmateriaal valt onder de mijlpaal van 2034.

Dringend verwijderen

Eindbeoordeling materiaalrisico	Hoog materiaalrisico en/of hoge kans op vezelvrijgave
---------------------------------	---

Gebondenheid	Categorie 1: hechtgebonden in oorsprong
Asbestsoort (vezeltype)	Crocidoliet aanwezig
Asbestconcentratie	Laag (< 50%)
Afschermingsgraad van het gehele materiaal	Geheel of deels vrij aan de buitenlucht
Toestand van het materiaal	Zwaar beschadigd, zwaar verweerd

Beschrijving	Golfplaten
Omgeving	Buiten
Primaire drager	Schuin dak
Asbestmateriaal	Dak- en gevelbekleding - Golfplaat
Bindmiddel van asbestmateriaal	Cement
Gebondenheid op basis van bindmiddel	Hecht
Hoeveelheid (oppervlakte - aantal)	<ul style="list-style-type: none">• 6,00 m² - 1 stuk
Totale oppervlakte	6,00 m ²
Eenvoudig bereikbaar	Ja
Bevestigingswijze	<ul style="list-style-type: none">• Geschroefd
Identificatiemethode	Vaststelling zonder monstername
Destructieve handeling voor identificatie	Nee

- Zorg voor een veilig beheer. Vermijd het beschadigen van het asbestmateriaal. Controleer de toestand jaarlijks op wijzigingen.

- Eenvoudige handelingen: mag via doe-het-zelf of door werknemer(s) met opleidingsattest eenvoudige handelingen
Betreft een kleine hoeveelheid hechtgebonden toepassing en mag via doe-het-zelf of door werknemer(s) met opleidingsattest eenvoudige handelingen verwijderd worden. Let op de (eigen) veiligheid en zorg ervoor dat de toepassing zo weinig mogelijk wordt beschadigd. Voer het afval af op de correcte wijze - dubbel verpakt - en voer af naar het recyclagepark of een erkend afval inzamelaar.

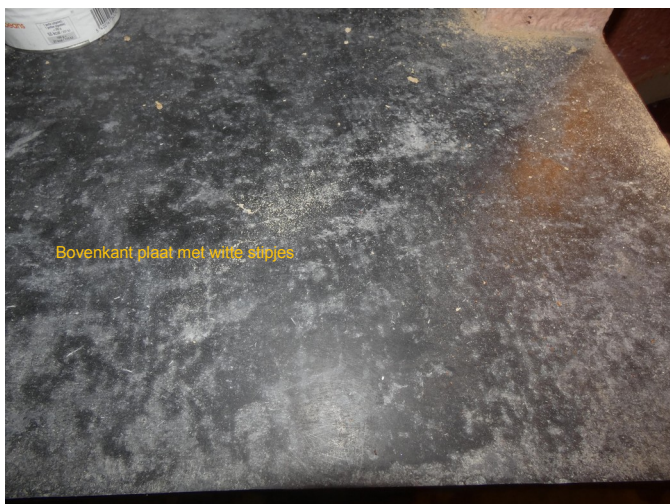
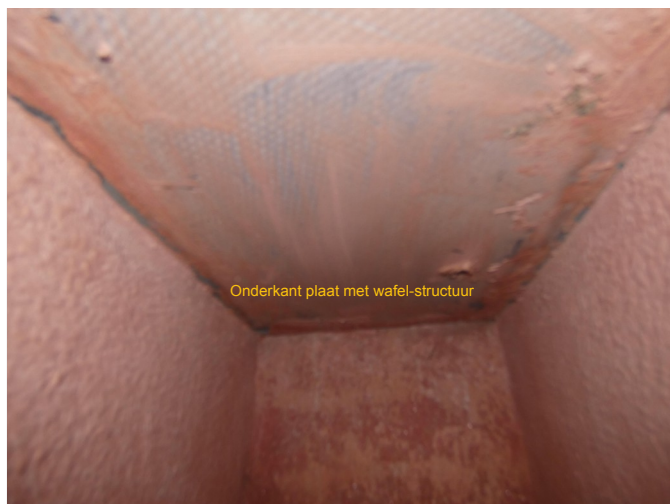
Bovenkant plaat met witte stipjes

Onderkant plaat met wafel-structuur

Het asbestmateriaal valt onder de mijlpaal van 2040.

Zorgvuldig beheren

Eindbeoordeling materiaalrisico	Laag materiaalrisico en/of verlaagde kans op vezelvrijgave
---------------------------------	--

Gebondenheid	Categorie 1: hechtgebonden in oorsprong
Asbestsoort (vezeltype)	Crocidoliet aanwezig
Asbestconcentratie	Laag (< 50%)
Afschermingsgraad van het gehele materiaal	Geheel of deels (ook) vrij aan de binnenlucht
Toestand van het materiaal	Onbeschadigd, niet verweerd

Beschrijving	Massalplaat kelder
Omgeving	Binnen
Primaire drager	Inrichting (meubilair, ...)
Asbestmateriaal	Plaat, paneel, tablet - Type Massal
Bindmiddel van asbestmateriaal	Cement
Gebondenheid op basis van bindmiddel	Hecht
Hoeveelheid (oppervlakte - dikte - aantal)	• 1,50 m ² - 2,50 cm - 1 stuk
Totaal volume	0,038 m ³
Eenvoudig bereikbaar	Ja
Bevestigingswijze	• Verlijmd, ingegoten, versmeerd
Identificatiemethode	Vaststelling zonder monstername
Destructieve handeling voor identificatie	Nee

- Zorg voor een veilig beheer. Vermijd het beschadigen van het asbestmateriaal. Controleer de toestand jaarlijks op wijzigingen.

- Eenvoudige handelingen: mag via doe-het-zelf of door werknemer(s) met opleidingsattest eenvoudige handelingen
Betreft een kleine hoeveelheid hechtgebonden toepassing en mag verwijderd worden via doe-het-zelf of door werknemer(s) met opleidingsattest eenvoudige handelingen.

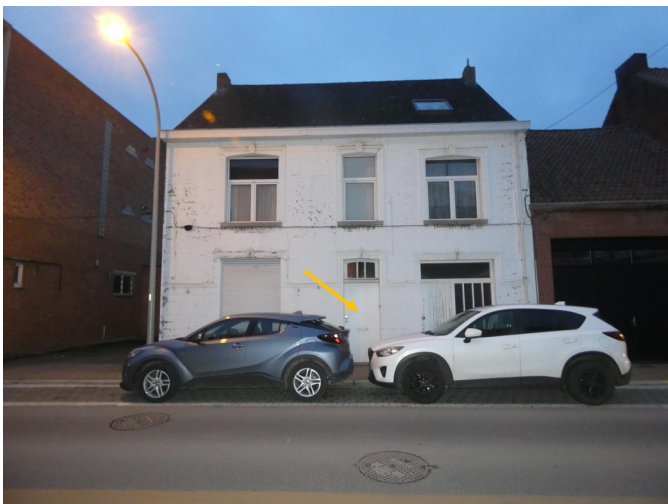
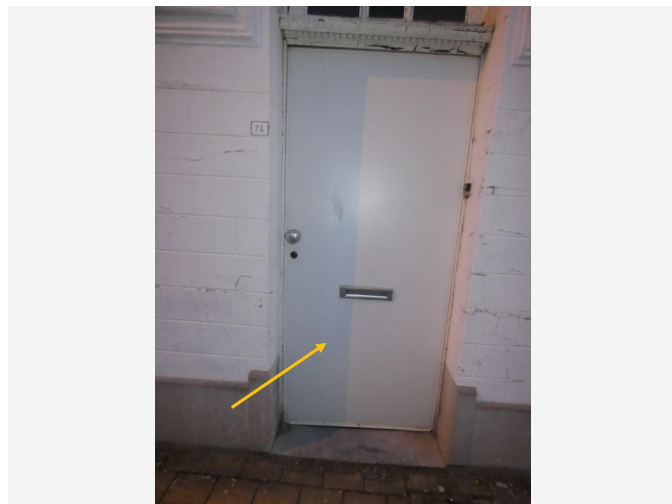
Het asbestmateriaal valt onder de mijlpaal van 2040.

Zorgvuldig beheren

Eindbeoordeling materiaalrisico	Laag materiaalrisico en/of verlaagde kans op vezelvrijgave
---------------------------------	--

Gebondenheid	Categorie 1: hechtgebonden in oorsprong
Asbestsoort (vezeltype)	Crocidoliet aanwezig
Asbestconcentratie	Laag (< 50%)
Afschermingsgraad van het gehele materiaal	Geheel of deels vrij aan de buitenlucht
Toestand van het materiaal	Onbeschadigd, niet verweerd

Beschrijving	Glasalplaat voordeur
Omgeving	Buiten
Primaire drager	Wandopening verticaal (raam, deur, ...)
Asbestmateriaal	Plaat, paneel, tablet - Geëmailleerd, type Glasal
Bindmiddel van asbestmateriaal	Cement
Gebondenheid op basis van bindmiddel	Hecht
Hoeveelheid (oppervlakte - dikte - aantal)	• 2,00 m ² - 0,40 cm - 1 stuk
Totaal volume	0,008 m ³
Eenvoudig bereikbaar	Ja
Bevestigingswijze	• Geklemd
Identificatiemethode	Vaststelling zonder monstername
Destructieve handeling voor identificatie	Nee
Opmerking	<p>De voordeur is aan de buitenkant beplaat met een glasalplaat, waarschijnlijk tegen het vocht.</p> <p>Bij aantikken is de plaat hard, wat wijst op glasal, samen met het feit dat het opprvlak zeer glad is.</p>

- Zorg voor een veilig beheer. Vermijd het beschadigen van het asbestmateriaal. Controleer de toestand jaarlijks op wijzigingen.

- Eenvoudige handelingen: mag via doe-het-zelf of door werknemer(s) met opleidingsattest eenvoudige handelingen
Het betreft een hechtgeonden toepassing, in kleine hoeveelheid en waarschijnlijk eenvoudig te verwijderen door de klemlatten rondom te verwijderen en dan plaat weg te halen. Dit mag via doe-het-zelf of door werknemer(s) met opleidingsattest eenvoudige handelingen. Let erop de toepassing tijdens verwijdering niet te beschadigen. Voer het afval op de correcte wijze - dubbel verpakt - af naar het recyclagepark of naar een erkend asbest inzamelaar.

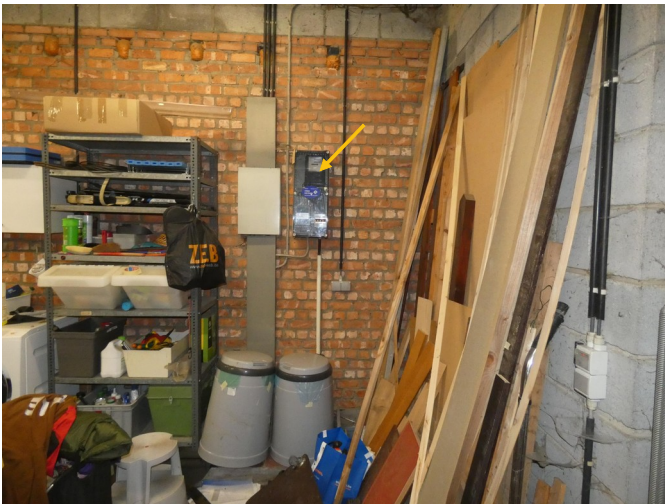
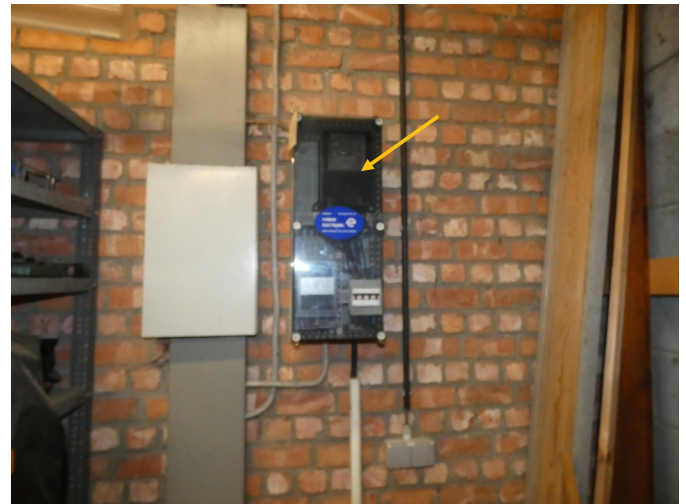
Het asbestmateriaal valt onder de mijlpaal van 2040.

Zorgvuldig beheren

Eindbeoordeling materiaalrisico	Laag materiaalrisico en/of verlaagde kans op vezelvrijgave
---------------------------------	--

Gebondenheid	Categorie 1: hechtgebonden in oorsprong
Asbestsoort (vezeltype)	Crocidoliet aanwezig
Asbestconcentratie	Laag (< 50%)
Afschermingsgraad van het gehele materiaal	Geheel of deels (ook) vrij aan de binnenlucht
Toestand van het materiaal	Onbeschadigd, niet verweerd

Beschrijving	Bakeliet
Omgeving	Binnen
Primaire drager	Communicatie en elektrische infrastructuur en uitrusting
Asbestmateriaal	Plaat, paneel, tablet - Type Bakeliet
Bindmiddel van asbestmateriaal	Kunststof of -hars
Gebondenheid op basis van bindmiddel	Hecht
Hoeveelheid (oppervlakte - dikte - aantal)	• 0,05 m ² - 0,50 cm - 1 stuk
Totaal volume	< 0,001 m ³
Eenvoudig bereikbaar	Ja
Bevestigingswijze	• Geschroefd
Identificatiemethode	Vaststelling zonder monstername
Destructieve handeling voor identificatie	Nee
Opmerking	Naast de stroommeter zijn er een paar schakelaars aanwezig uit bakeliet (halverwege de hall, op zolder).

- Zorg voor een veilig beheer. Vermijd het beschadigen van het asbestmateriaal. Controleer de toestand jaarlijks op wijzigingen.

- Eenvoudige handelingen: mag via doe-het-zelf of door werknemer(s) met opleidingsattest eenvoudige handelingen
Betreft een kleine hoeveelheid toepassing die hechtgebonden is. Dit mag via doe-het-zelf of door werknemer(s) met opleidingsattest eenvoudige handelingen verwijderd worden. De stroommeter dient door de netbeheerder te worden vervangen.

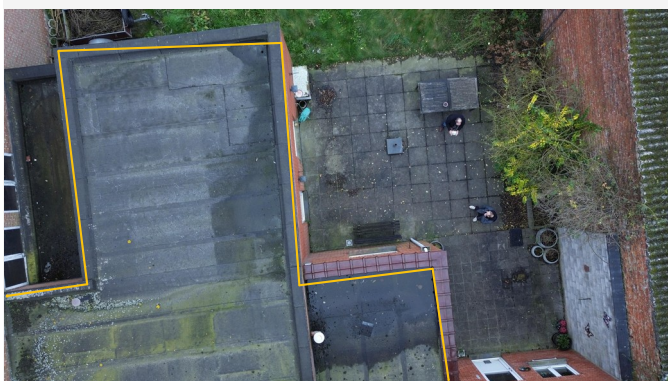
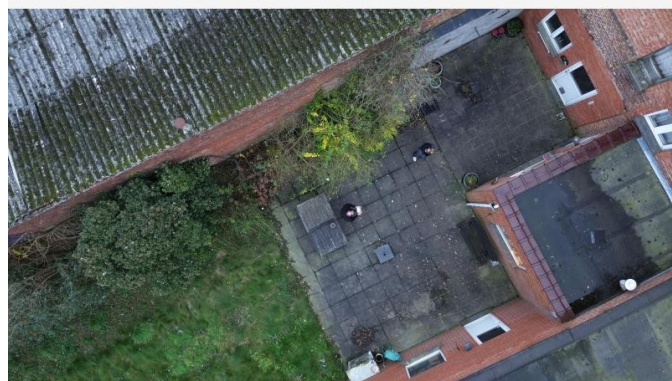
Het asbestmateriaal valt onder de mijlpaal van 2040.

Zorgvuldig beheren

Eindbeoordeling materiaalrisico	Laag materiaalrisico en/of verlaagde kans op vezelvrijgave
---------------------------------	--

Gebondenheid	Categorie 1: hechtgebonden in oorsprong
Asbestsoort (vezeltype)	Alleen chrysotiel
Asbestconcentratie	Laag (< 50%)
Afschermingsgraad van het gehele materiaal	Geheel of deels vrij aan de buitenlucht
Toestand van het materiaal	Licht beschadigd, licht verweerd. Intact calciumsilicaatmateriaal of categorie III 'gebondenheid'

Beschrijving	Roofing
Omgeving	Buiten
Primaire drager	Plat dak
Asbestmateriaal	Dak- en gevelbekleding - Roofing
Bindmiddel van asbestmateriaal	Bitumen (roofing, teer, asfalt)
Gebondenheid op basis van bindmiddel	Hecht
Hoeveelheid (oppervlakte - aantal)	<ul style="list-style-type: none">• 45,00 m² - 1 stuk
Totale oppervlakte	45,00 m ²
Eenvoudig bereikbaar	Ja
Bevestigingswijze	<ul style="list-style-type: none">• Verlijmd, ingegoten, versmeerd
Identificatiemethode	Vaststelling zonder monstername Motivatie: Groot risico op structurele gevolgschade (lekschade, werking installatie,...)
Destructieve handeling voor identificatie	Nee
Opmerking	Roofing kan in sommige gevallen asbest bevatten. Om geen structurele schade te veroorzaken, is afgezien van monstername. Bij toekomstige werken is het aangeraden om monstername en analyse te laten uitvoeren tot op de structurele drager, om vast te stellen of de roofinglaag (en eventuele onderliggende lagen) asbesthoudend zijn of niet.

- Zorg voor een veilig beheer. Vermijd het beschadigen van het asbestmateriaal. Controleer de toestand jaarlijks op wijzigingen.

- Eenvoudige handelingen: mag via doe-het-zelf of door werknemer(s) met opleidingsattest eenvoudige handelingen
Het betreft een hechtgebonden toepassing. Mag verwijderd worden via doe-het-zelf of door werknemer(s) met opleidingsattest eenvoudige handelingen.

Bij doe-het-zelf: let op de (eigen) veiligheid en zorg ervoor dat de toepassing zo weinig mogelijk beschadigd wordt om vrijgave van vezels te voorkomen. Voer het afval op de correcte wijze af naar een erkende asbest inzamelaar.

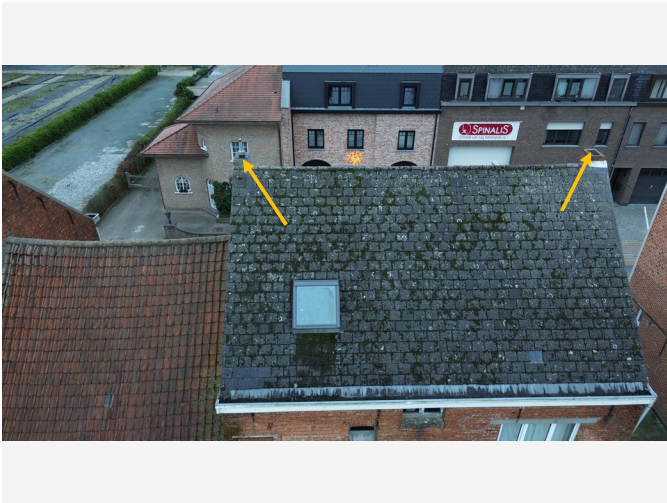
Tijdelijke beperking

Reden: Het te onderzoeken materiaal situeert zich hoger dan 3,50 m te rekenen vanaf een veilige ondergrond

Uitleg van de asbestdeskundige: Schoorstenen bevinden zich op grote hoogte. Met een drone is echter waarneembaar dat de ene schoorsteen een volledig gemetselde constructie is; er zijn geen (verdachte)buizen in waarneembaar. De andere schoorsteen is afgedekt met een dekplaat uit kunststof/metaal voor de doorvoer van de rookgasafvoer van de (nieuwere) CV-ketel. Vermoedelijk heeft de onderliggende schoorsteen dezelfde constructie.

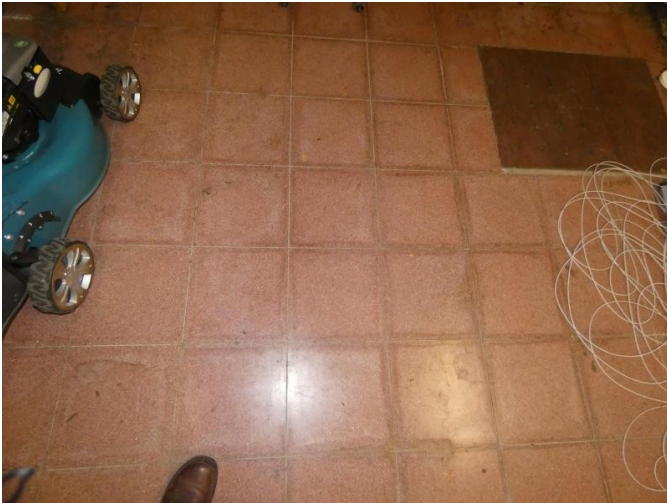
In de woning zijn diverse types van vloerafwerking aanwezig (beton, tegels, laminaat, planken, OSB, ...) Deze zijn niet asbest-verdacht.

Ook zijn enkele soorten vloerzeil aanwezig: op keldertrap met hute-ondergrond en op 1 slaapkamer een soepele ondergrond. Beide zeilen worden als niet asbest-verdacht beschouwd.

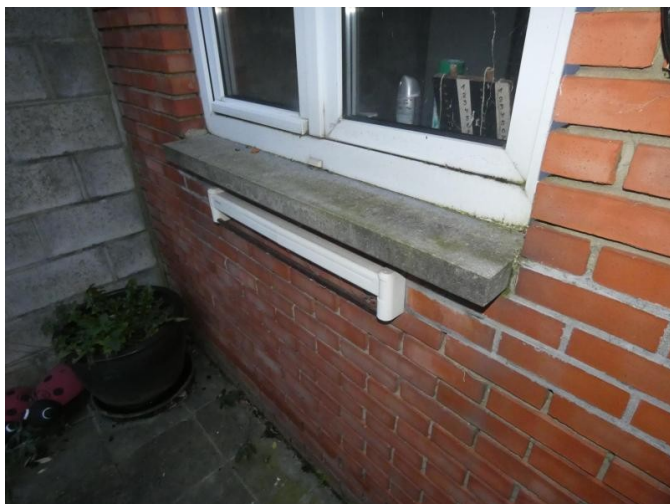
De vensterbanken buiten zijn uit blauwe hardsteen; binnen uit graniet, marmer of hout.

Deze materialen zijn niet asbest-verdacht.

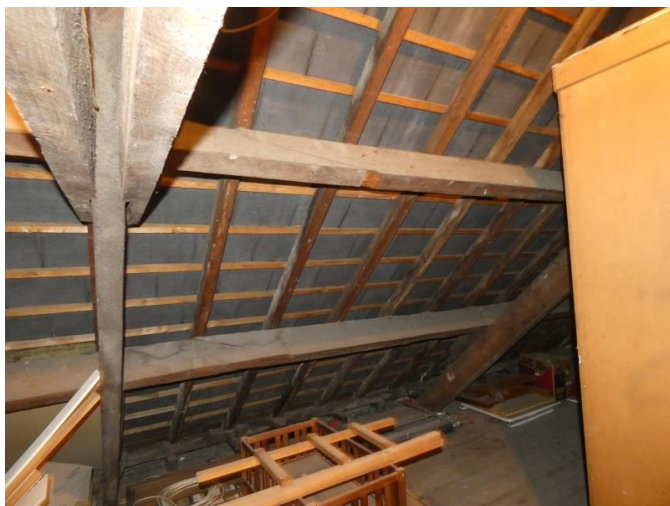
Er is geen onderdak aanwezig: op de zolder kan men de onderkant van de dakleien direct waarnemen.

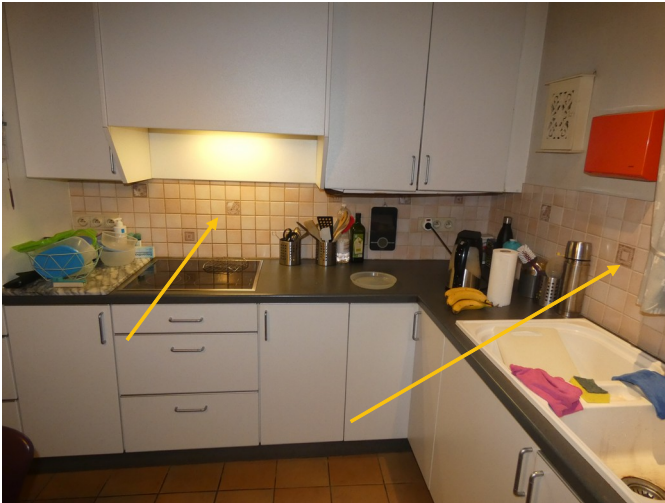
De lijmlaag achter de tegels bevat mogelijks asbest, dit was niet waarneembaar, er waren geen bestaande openingen in de wandtegels

Bij renovatie of verwijdering raden wij u aan om een monsternamen te laten uitvoeren

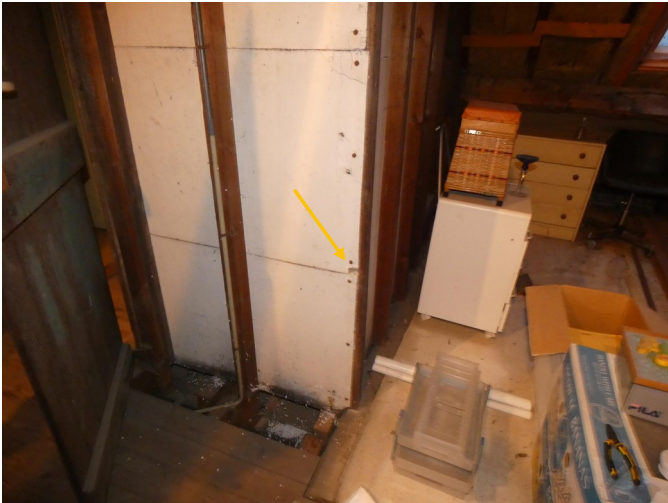
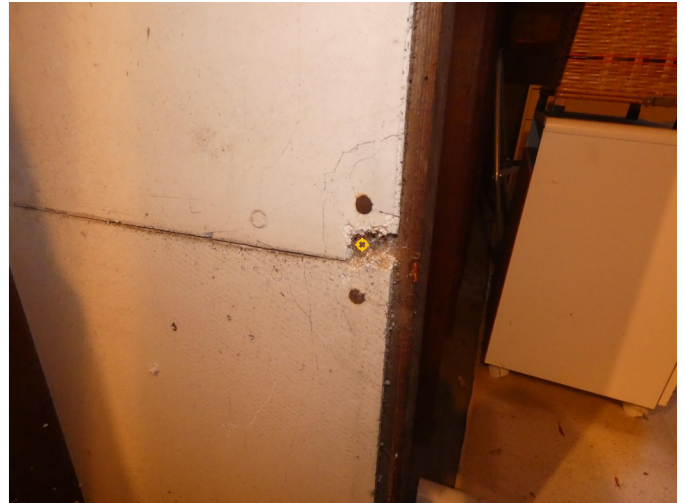
Fiche 13: Pical(?)plaat

Geen asbest

#	Type	Referentie	Resultaat
13.1	Puntmonster	MM02	Geen asbest

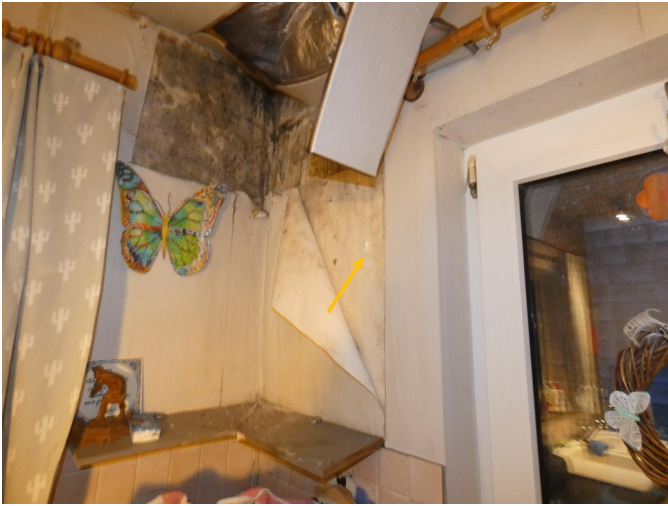
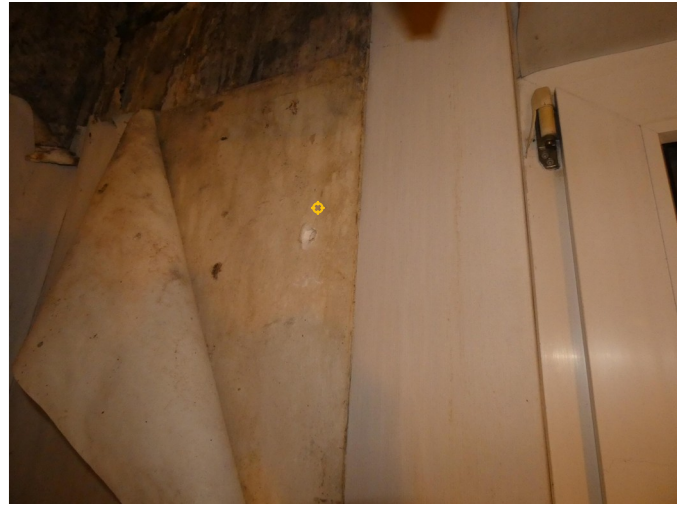
Fiche 14: Muurpleister

Geen asbest

#	Type	Referentie	Resultaat
14.1	Mengmonster	MM01	Geen asbest

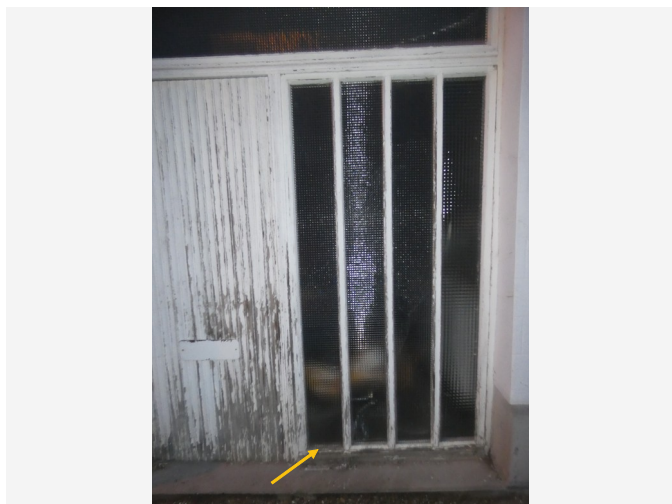
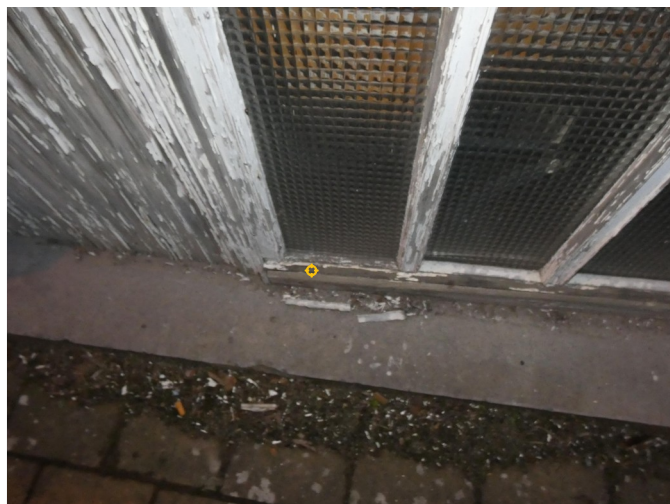
Fiche 15: Mastieken

Geen asbest

#	Type	Referentie	Resultaat
15.1	Puntmonster	MM03	Geen asbest

Beschrijving	Mastieken
Omgeving	Buiten
Primaire drager	Wandopening verticaal (raam, deur, ...)
Bindmiddel van materiaal	Kitten, mastiek, pasta
Gebondenheid op basis van bindmiddel	Hecht
Hoeveelheid (gewicht - aantal)	<ul style="list-style-type: none">• 5,00 kg - 1 stuk
Totaal gewicht	5,00 kg
Identificatiemethode	Vaststelling met monsternamen
Destructieve handeling voor identificatie	Nee
Opmerking	<p>De meeste ramen zijn aangesmeerd met cement, of er is niets waarneembaar qua afdichting.</p> <p>Het raam rechts naast de voordeur is bevestigd met stopverf, die bemonsterd is.</p>
